**ADANA İLİ KOZAN İLÇE MERKEZİNDEKİ MİMARİ YAPILAR**  
**(KONUT MİMARİSİ HARİÇ)**

**YÜKSEK LİSANS TEZİ**

**Hazırlayan**  
**Seda BİLASA ÖZDEN**

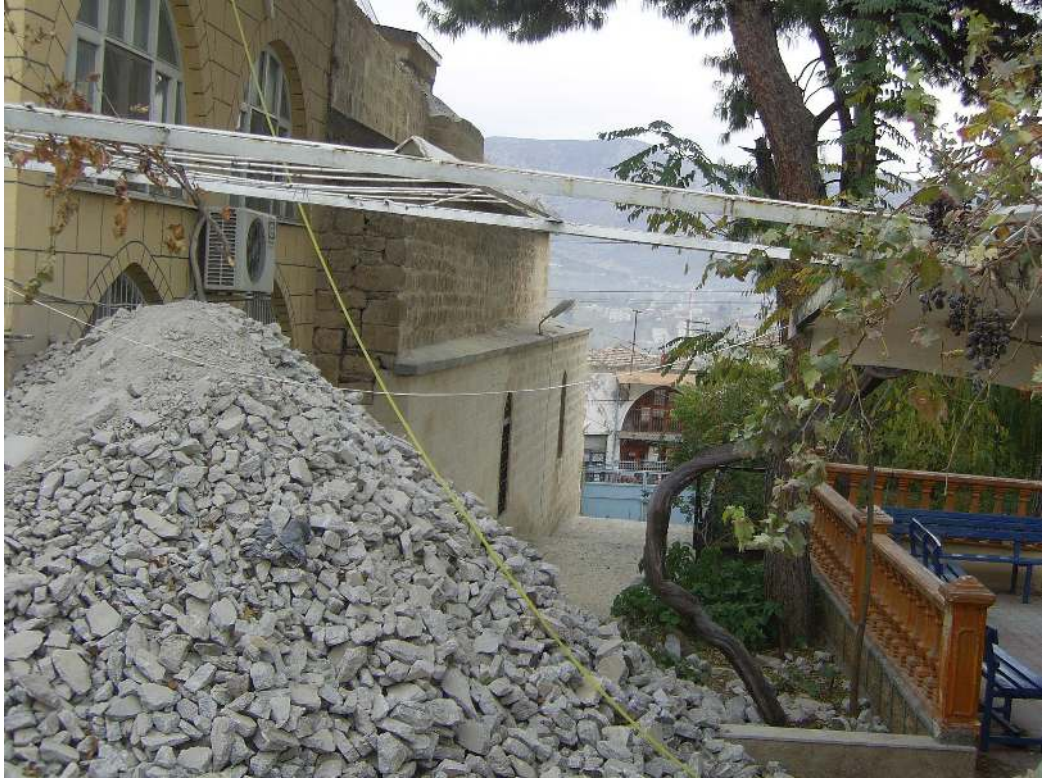
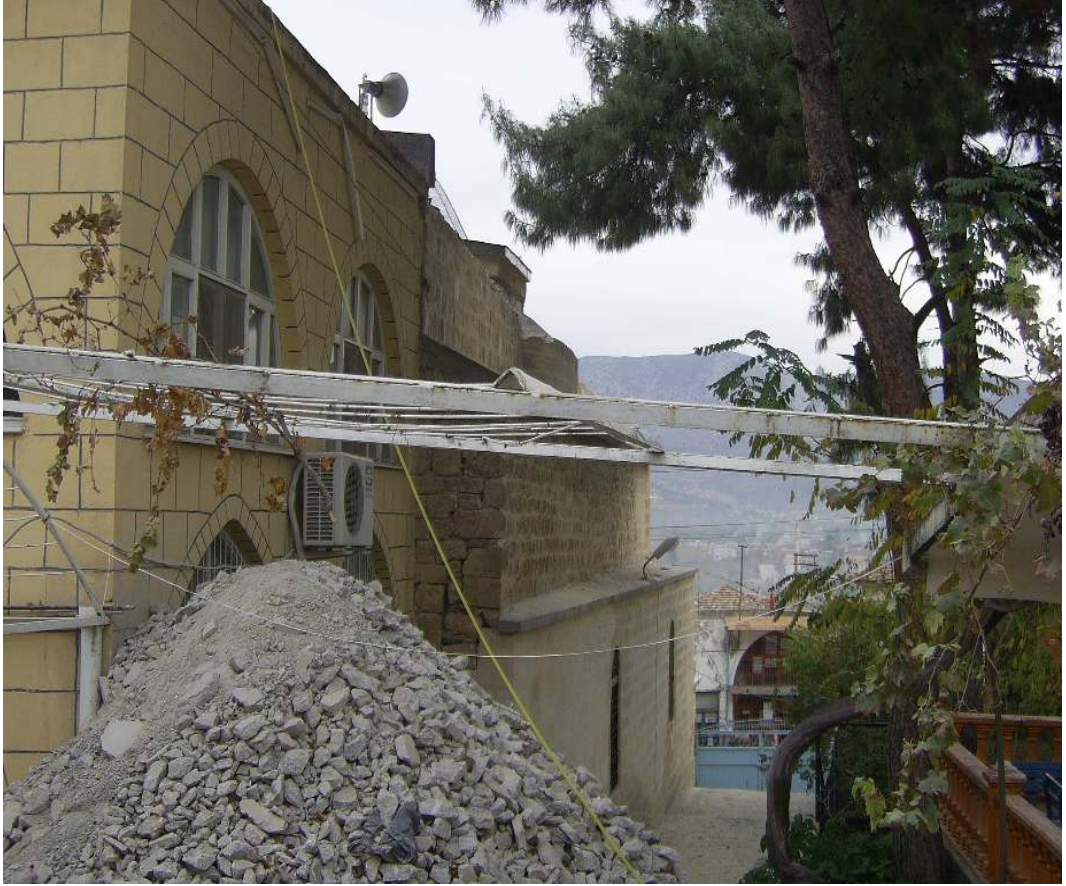
**Ek 2:** Yapının onarımdaki biçimi güneybatı cephesi

**Ek 3:** Yapının onarımdaki biçimi güneybatı cephesi

Vakıflar Genel Müdürlüğü'nün 2005 yılında verdiği kararla, yapının restorasyonu sırasında mezar yapısı korunarak; bu eklemenin kaldırılmasına karar verilmiştir (Ek 23).<sup>12</sup> Araştırmamız sırasında bu yapının ilk olarak bazı bölümleri (Ek 2 - Ek 3), daha sonrada tamamı yıkılmıştır (Lev 4).

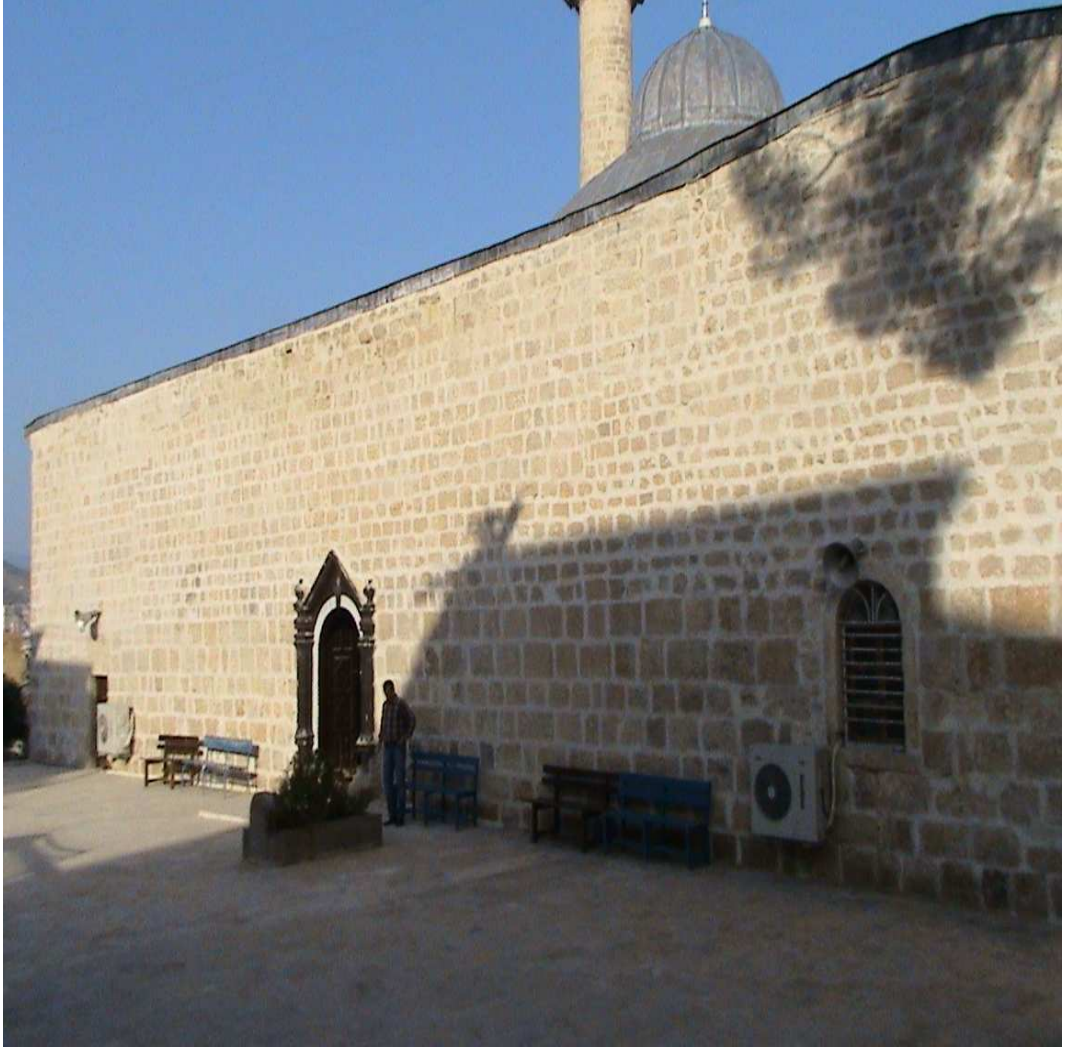
**Ek 4:** Yapının batı cephesi (üzerindeki ekleme kaldırıldıktan sonraki hali)

Batı kısmında da ilave bir yapı bulunmaktadır. Bu bina iki katlı olarak oluşturulmuştur. Bu bölüme betonarme binanın kendi batı kapısından ya da harim içerisindeki kapıdan geçilebilmektedir (Ek 20 - Ek 26). Araştırmamız sırasında tamamen yıkılarak özgün haline kavuşturulan yapı da belgelenmiştir (Ek 24 - Ek 25). Mezar yapısı dışarıda kalmıştır (Ek 4).

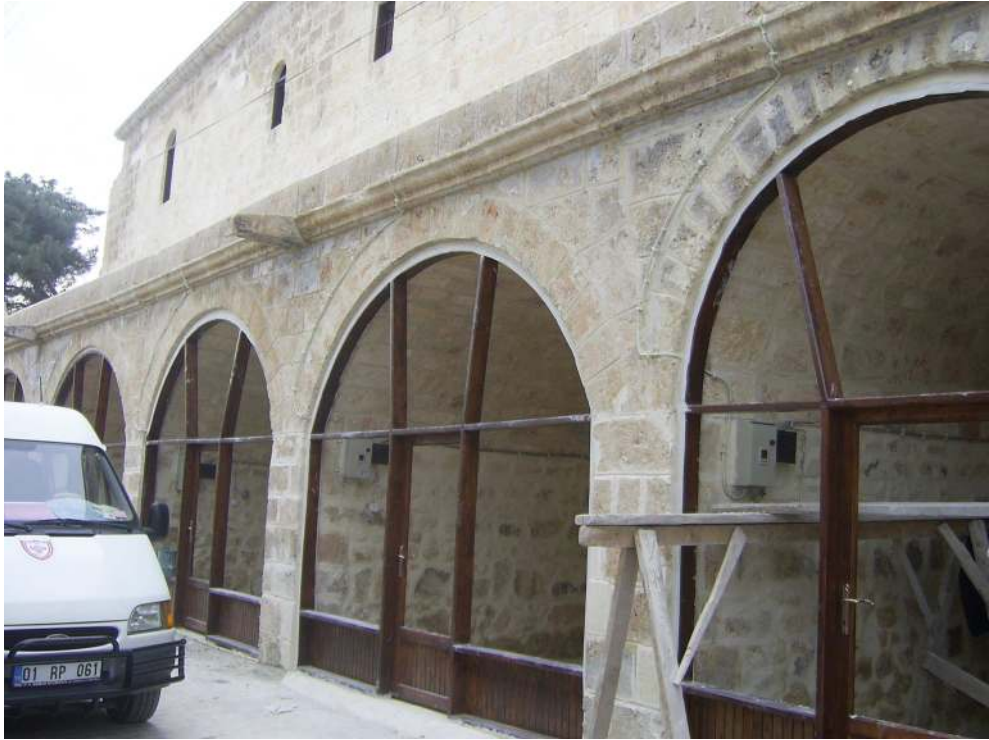
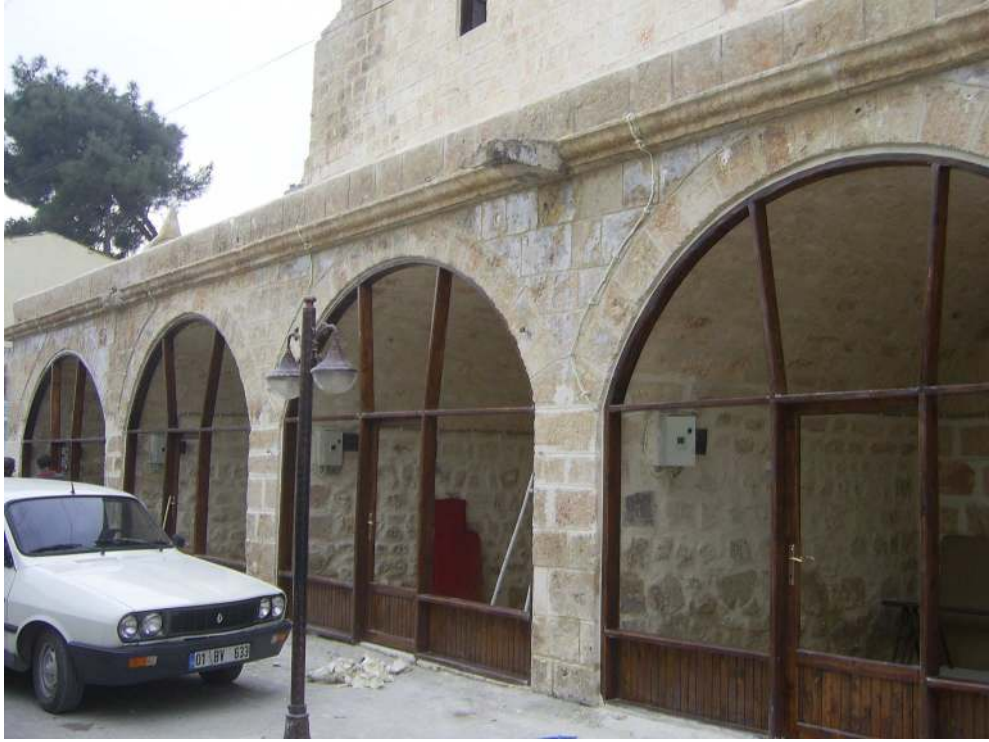
**Ek 5:** Yapının doęu cephesi (dükkan dizileri)

**Ek 6:** Yapının doęu cephesi (dükkan dizileri)

Yapının doğu kısmındaki ilave yapı ise; küçük odacıklardan oluşan dükkan dizileri biçiminde oluşturulmuştur (Ek 5 - Ek 6). Yapı, doğudan batıya doğru yükselen bir arazi kotu üzerinde inşa edilmiştir. Bu bölümün değerlendirilmesi amacı güdülerek bu kısma küçük dükkan dizileri yapılmıştır. Bu yapının tarihi de kayıtlarda belirtilmemiştir.<sup>13</sup> Çalışmamız sırasında dükkan dizileri de boşaltılmış; bu bağlamda restorasyon çalışmasının başlamış olduğu görülmektedir (Ek 5) Yine çalışmamız sırasında restorasyonun tamamlanarak dükkanların kullanıma açılmış olduğu da tarafımızdan belgelenmiştir (Ek 7).

Doğu cephesinde birbirine bitişik konumlanmış dükkan dizileri yer almakta; bunun üst katına denk gelen harim kısmına ait sekiz pencere ile yine harim kısmına denk gelen bir giriş kapısı yer almaktadır (Ek 5 - Ek 6 - Ek 20).

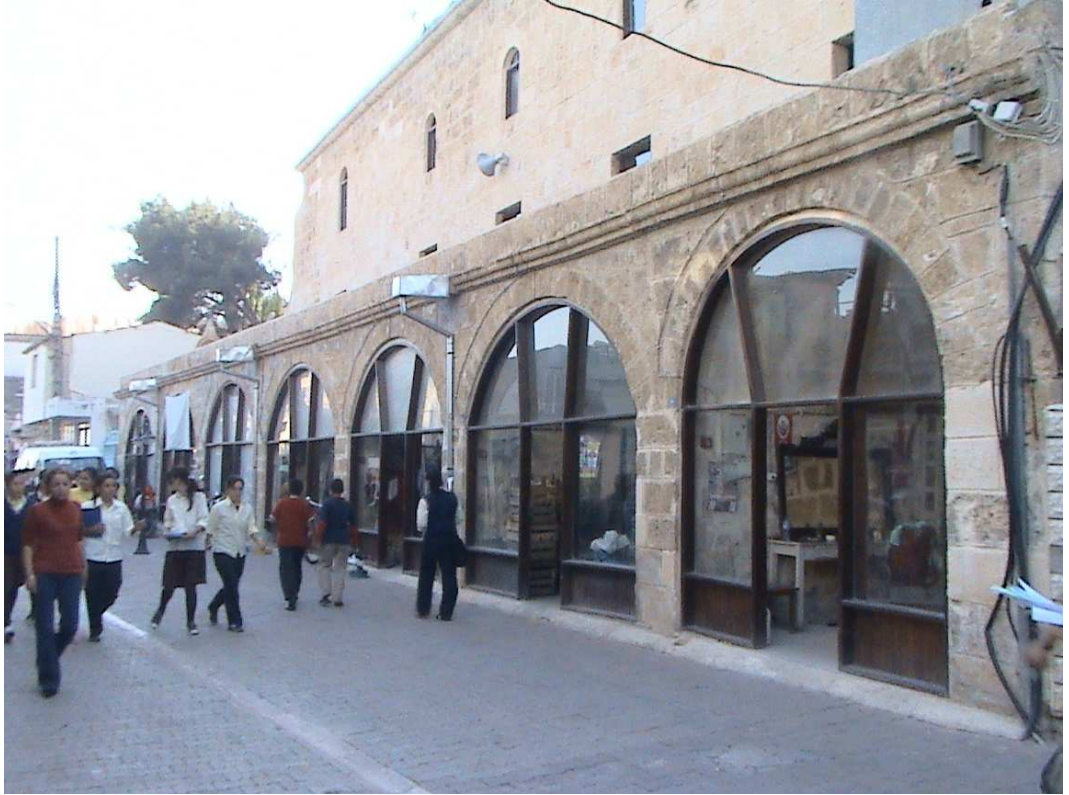
**Ek 7:** Yapının doęu cephesi (dükkan dizileri)

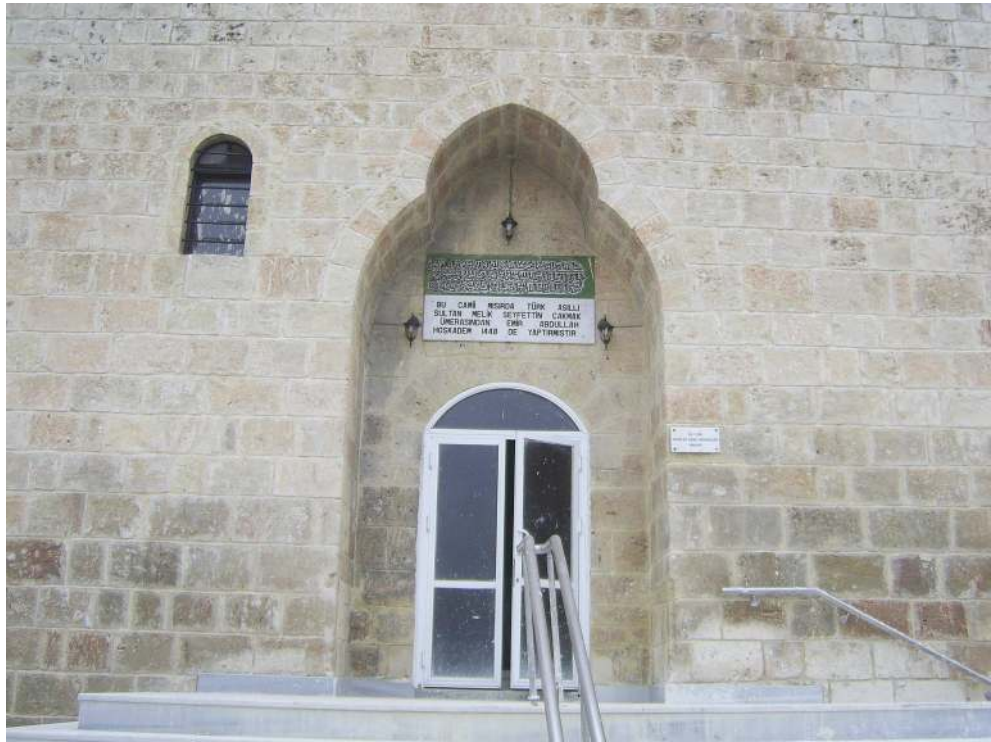
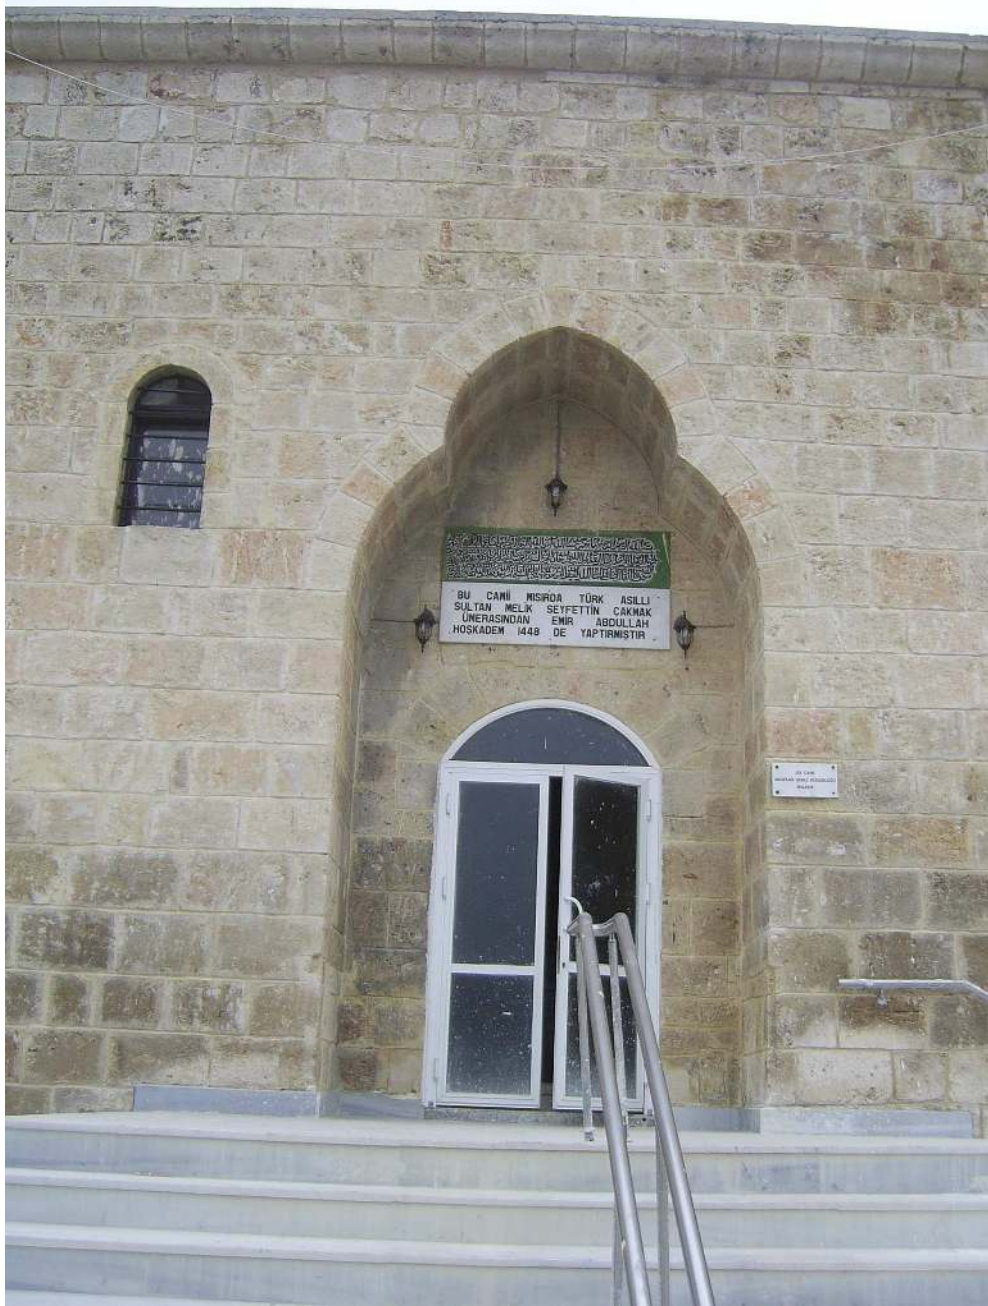
**Ek 8:** Yapının Taçkapısı

**Ek 9: Taçkapı**

Caminin taçkapısı kuzey cephesinin merkezinde yer almaktadır. Caminin taçkapısına on bir basamakla çıkılmaktadır. Taçkapı üç dilimli kemerli bir niş biçiminde oluşturulmuştur. Camiye giriş basık kemerli bir kapı ile sağlanmaktadır. Tipik memlük özelliğini gösteren bu taçkapının alınlığındaki büyük kartuş içinde üç sıra nesihle, H. 852, M. 1448 yılında

Mısır Memlûk Sultanı Emir Abdullah Hoşkâdem tarafından yaptırıldığı belirtilen Arapça kitâbe yer almaktadır. Aynı cephede yuvarlak kemerli iki adet pencere bulunmaktadır. Alt kısımda, dikdörtgen biçimli iki pencere daha yer almaktadır. Alt kısımdaki pencereler içten sivri kemerli olarak oluşturulmuştur (Ek 8 - Ek 9).

Taçkapısı üç dilimli kemerli niş şeklinde oluşturulmuştur. Tamamen memlük etkisini yansıtan taçkapının alınlığında nesih karakterli kitâbesi bulunmaktadır (Ek 8 - Ek 9 - Ek 10).

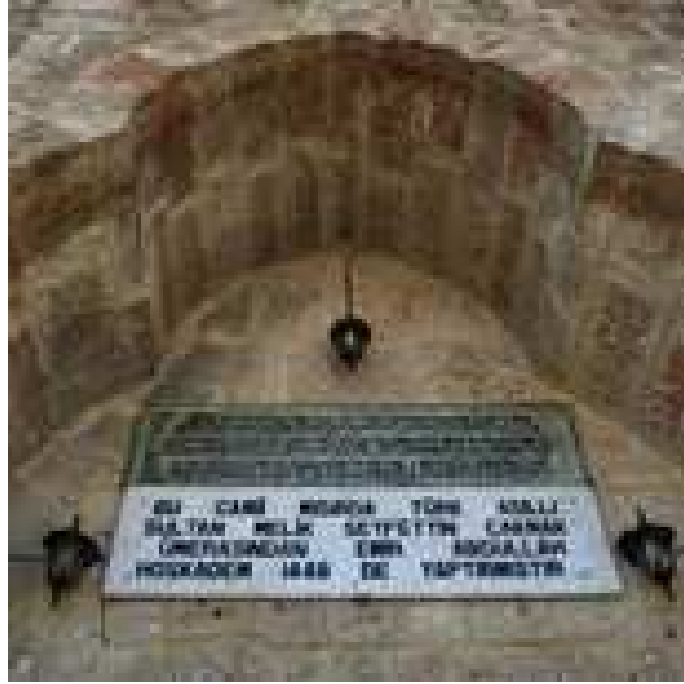
**Ek 10:** Taçkapıdaki kitâbe (<http://www.adanadan.biz/icerik.asp?ICID=44>)  
(20.02.2008)

Hoşkâdem Camisinin kitâbesi kuzey cephesindeki giriş kapısı üzerinde yer almaktadır. Yazı üç sıra nesihle yazılmıştır. Arapça kitâbesine göre, H. 852, M. 1448 yılında Mısır Memlûk Sultanı Emir Abdullah Hoşkâdem tarafından yaptırılmıştır (Ek 8 - Ek 9 - Ek 10).<sup>14</sup>

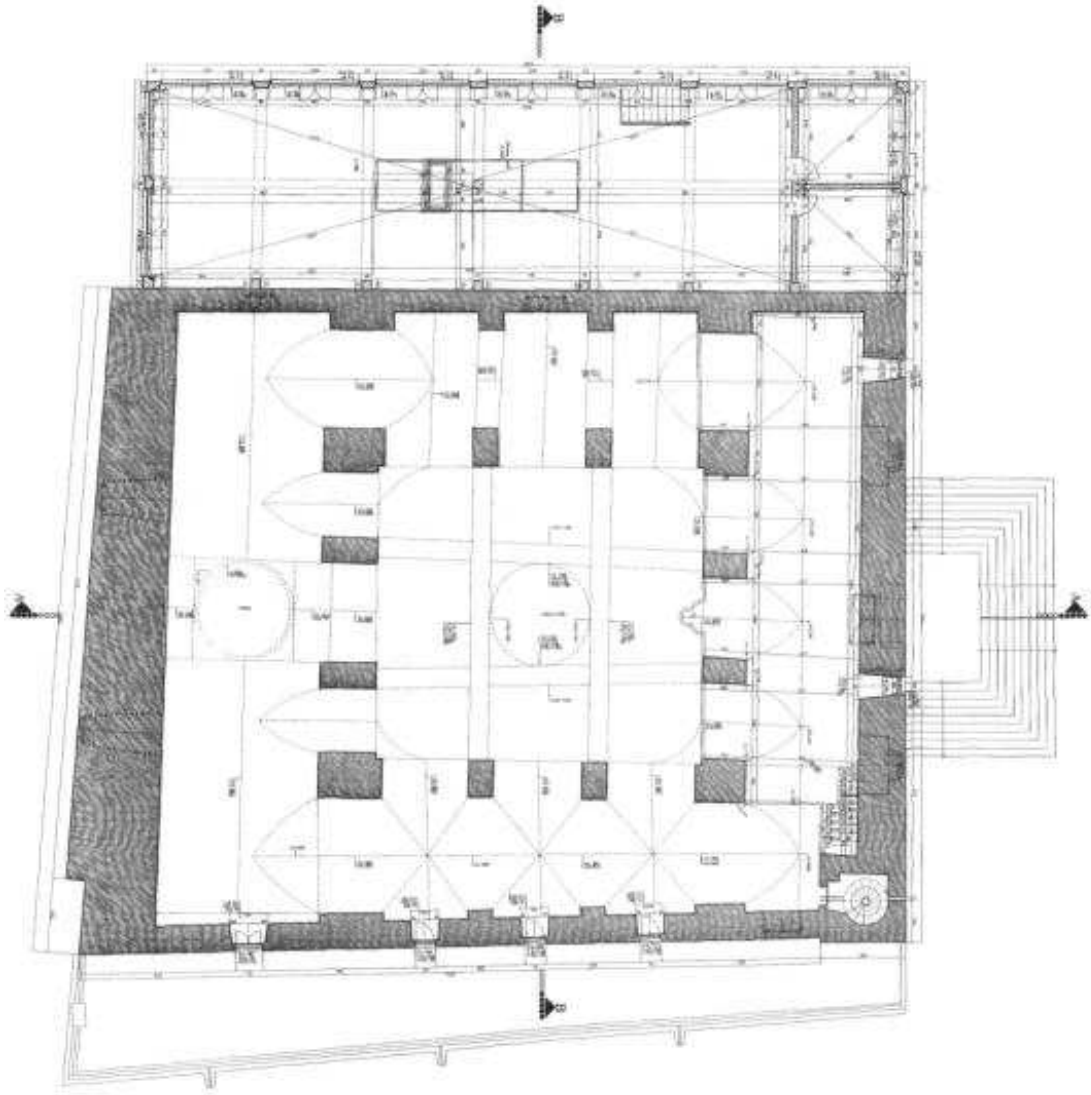
**Ek 11:** Caminin birinci kademe planı (Vakıflar Genel Müdürlüğü Arşivi'nden)

Hoşkâdem Camisi kareye yakın dikdörtgen planlı olarak inşa edilmiştir (Ek 10 - Ek 11). Ortada iç içe iki kubbe yer almaktadır. Alt kubbe ve mihrap önü kubbesi türk üçgeni, üst kubbe ise pendentif geçişlidir. Bu kubbe on iki paye üzerinde yükselmektedir. Diğer kısımlar ise; üzeri çapraz tonozlarla örtülü sivri kemerlerle çevrilidir (Ek 12 - Ek 13 - Ek 14 - Ek 15). Sadece batıdaki giriş kapısının bulunduğu kısım beşik tonoz örtülüdür.

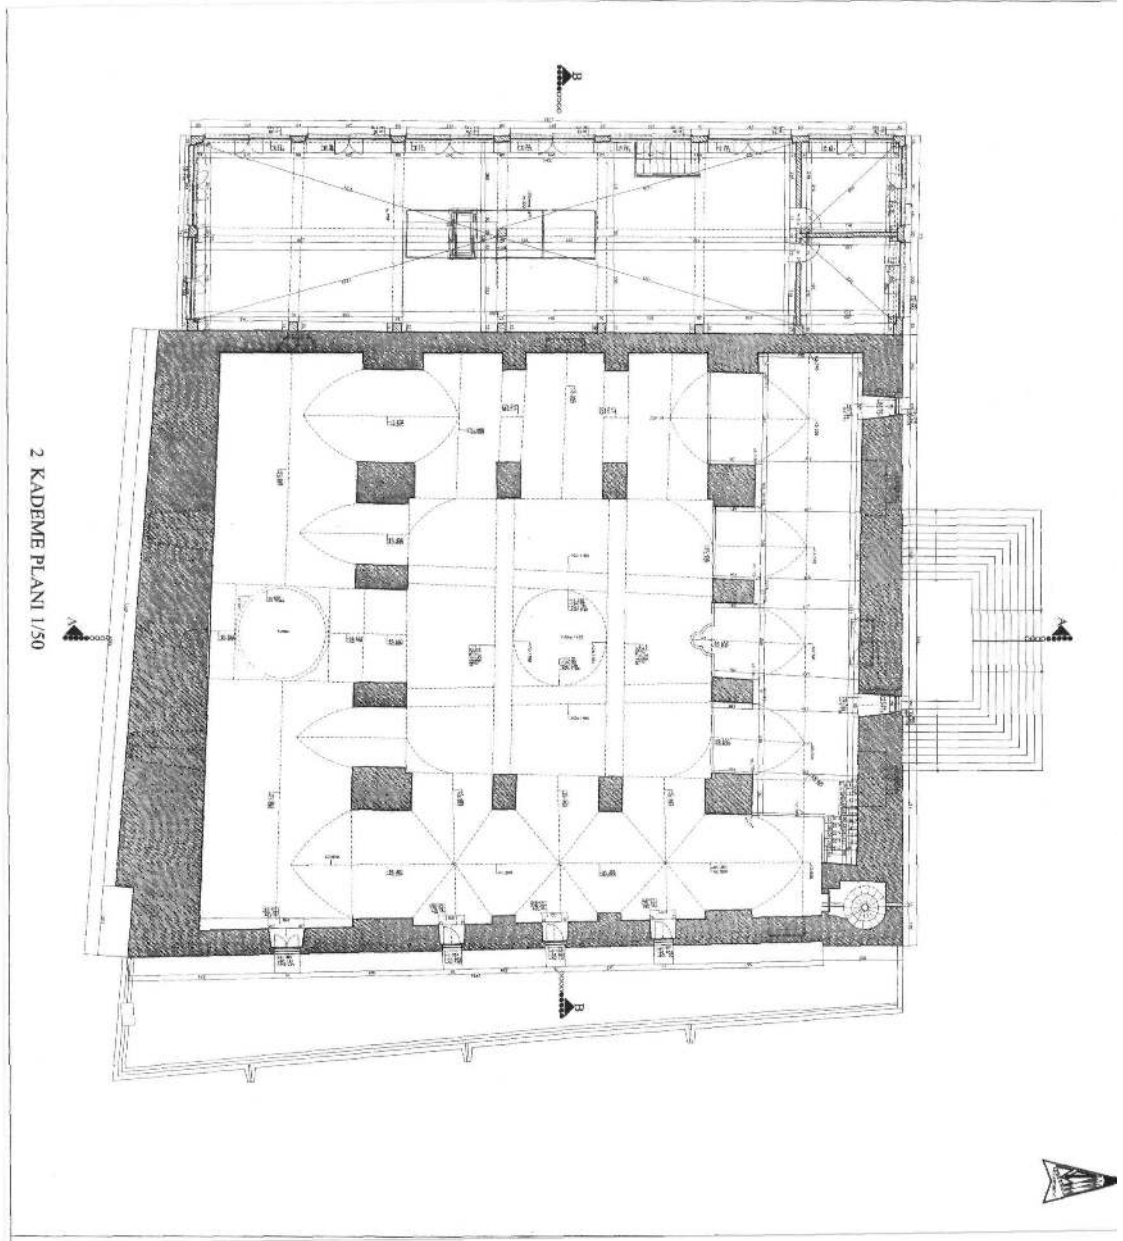
**Ek 12:** Caminin ikinci kademe planı (Vakıflar Genel Müdürlüğü Arşivi'nden)

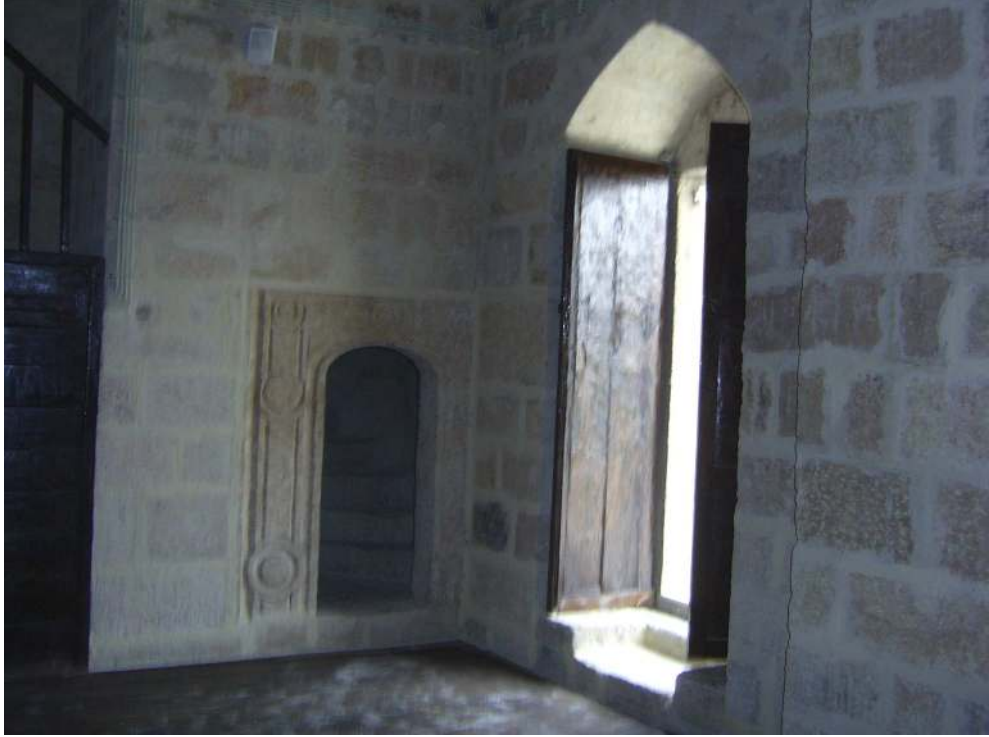
**Ek 20:** Doğu kısmındaki açıklık ve minareye çıkış kapısı

Caminin kuzeyindeki asıl giriş kapısı dışında, doğu cephesinde de bir girişi bulunmaktadır. Doğusunda bulunan kapı içten sivri kemerli olarak oluşturulmuştur. Bu kapı; doğu kanadına bitişik konumlanmış, dükkan dizilerinin üst kısmına açılmaktadır (Ek 20). Caminin harim kısmı arazi kotundan dolayı dükkân dizilerinin üst kısmına denk gelmektedir. İklim şartlarının uygun olması nedeni ile dükkân dizilerinin bulunduğu üst kısmı da bir mihrap yapılmak suretiyle ibadete açılarak değerlendirilmiştir (Ek 20 - Ek 21- Ek 22).

Yapının minaresi ise; kuzey doğu köşesinde kare tabanlı, caminin beden duvarına bitişik olarak oluşturulmuştur. Minaresinin giriş kapısı yapının harim kısmında yer almaktadır (Ek 20 - Ek 26). Minare tek şerefeli olarak inşa edilmiştir.

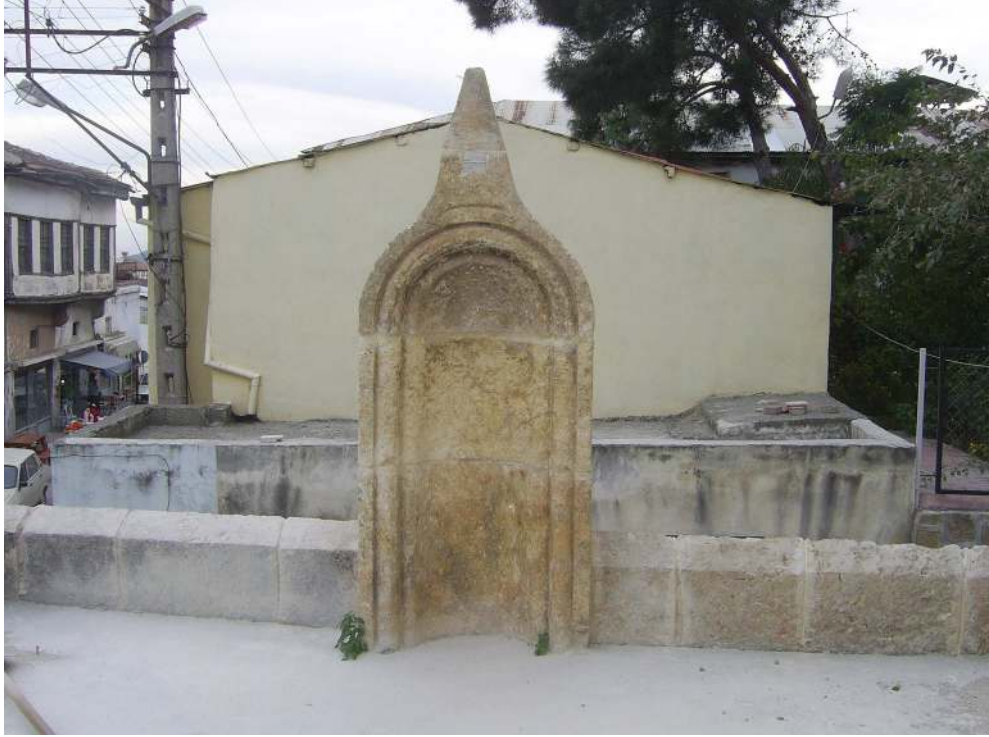
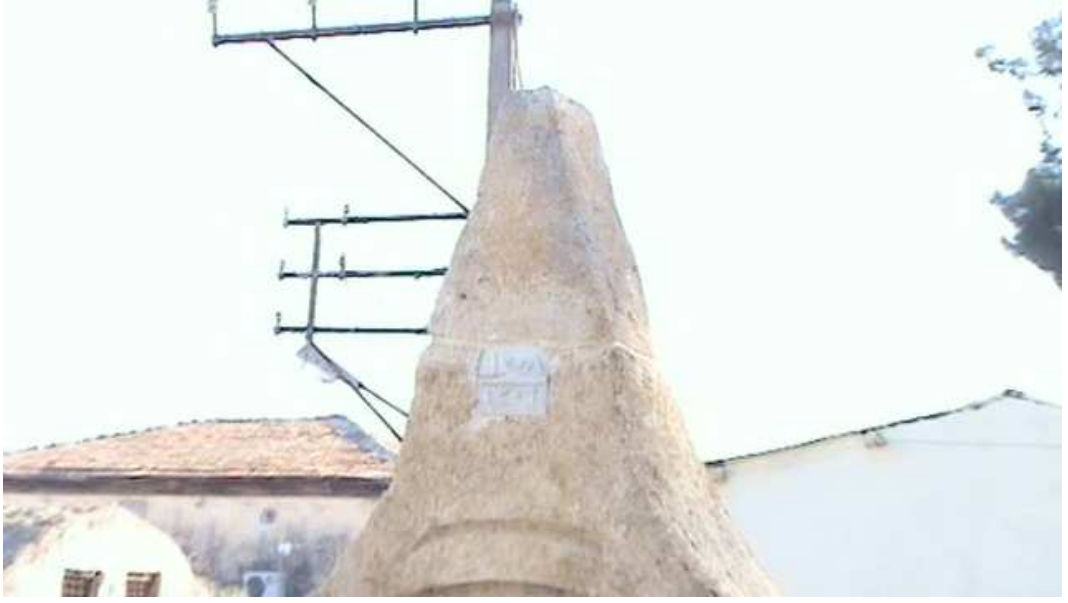
**Ek 21:** Sonradan eklenen mihrap

**Ek 22:** Sonradan eklenen mihrap

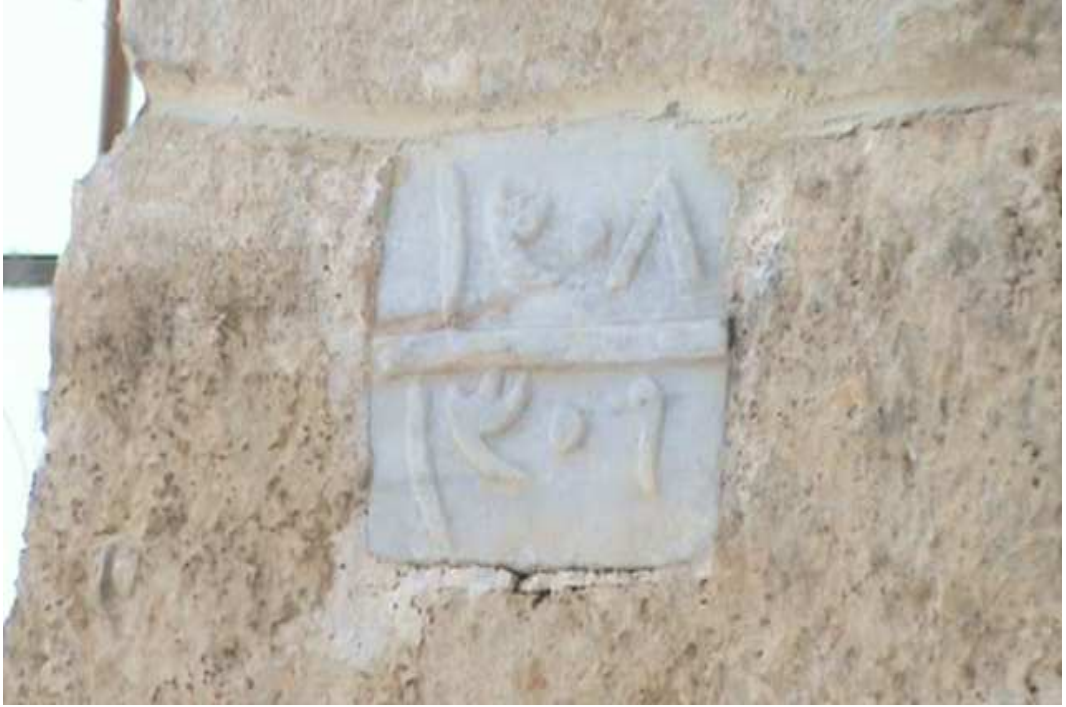
**Ek 23:** Sonradan eklenen mihrap kitâbesi

Yapının batı ve doğu kısmının eklemelerine Vakıflar Genel Müdürlüğü kayıtlarında da değinilmiş fakat tarihlemeleri yapılmamıştır. Buna karşılık doğu kısmındaki mihrabın H. 1308-1309 a tarihlendiği tarafımızdan tespit edilmiştir. Bu tarih de M. 1891 yılına tekabül etmektedir. Bu bağlamda doğu kısmının bu tarihte yapılmış olma ihtimalide yüksektir (Ek 23).

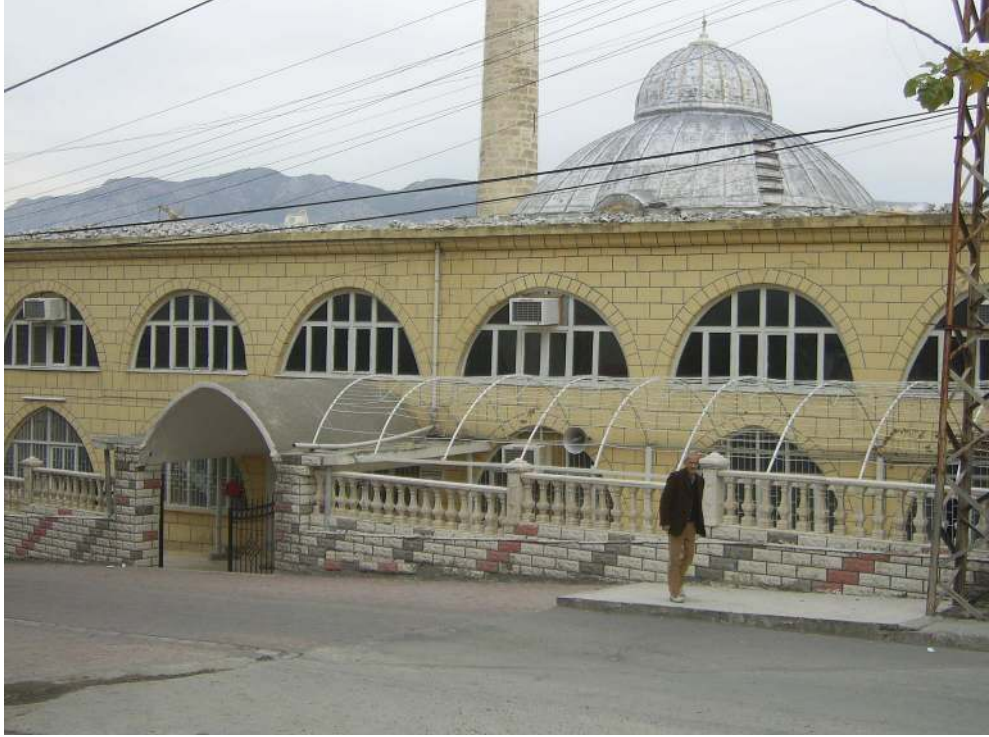
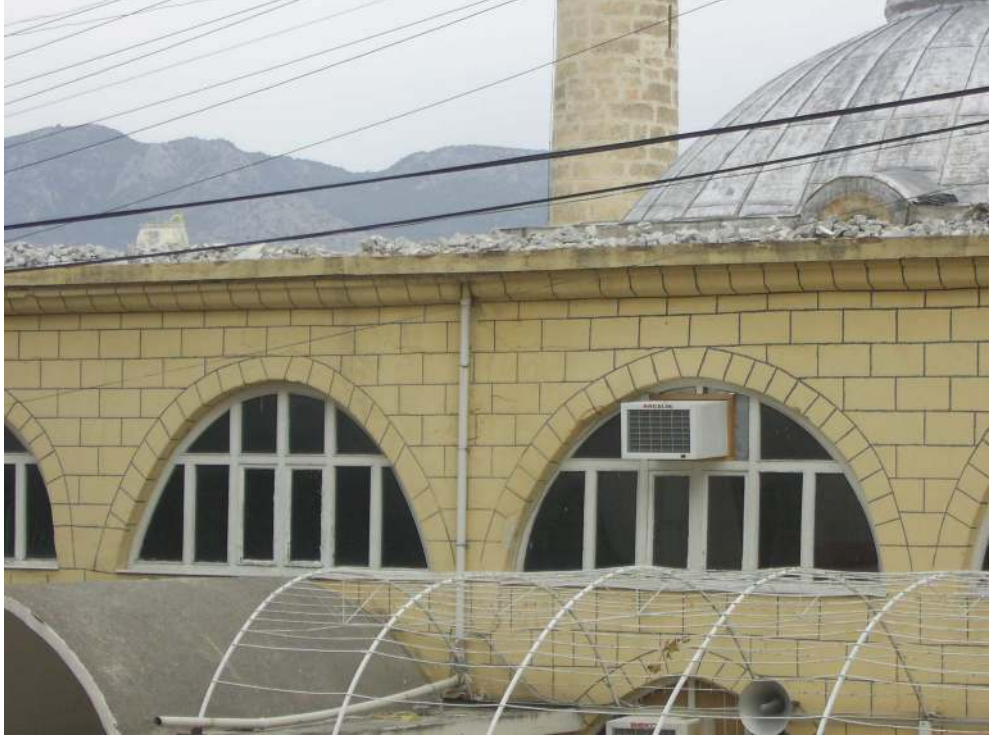
**Ek 24:** Caminin batı cephesindeki eklenti kısmı

**Ek 25:** Batı cephesi eklenti kısmı

Batı cephesinde iki katlı olarak oluşturulmuş betonarme bina bulunmaktadır (Ek 24 - Ek 25). Bu betonarme bina daha sonra yıkılmıştır.

Caminin, çatısı dökme mozaikten yapılmıştır. Fakat incelememiz sırasında çatının da taşları kırılmıştır. Kubbesi de kurşun kaplı olarak oluşturulmuştur (Ek 24 - Ek 25).

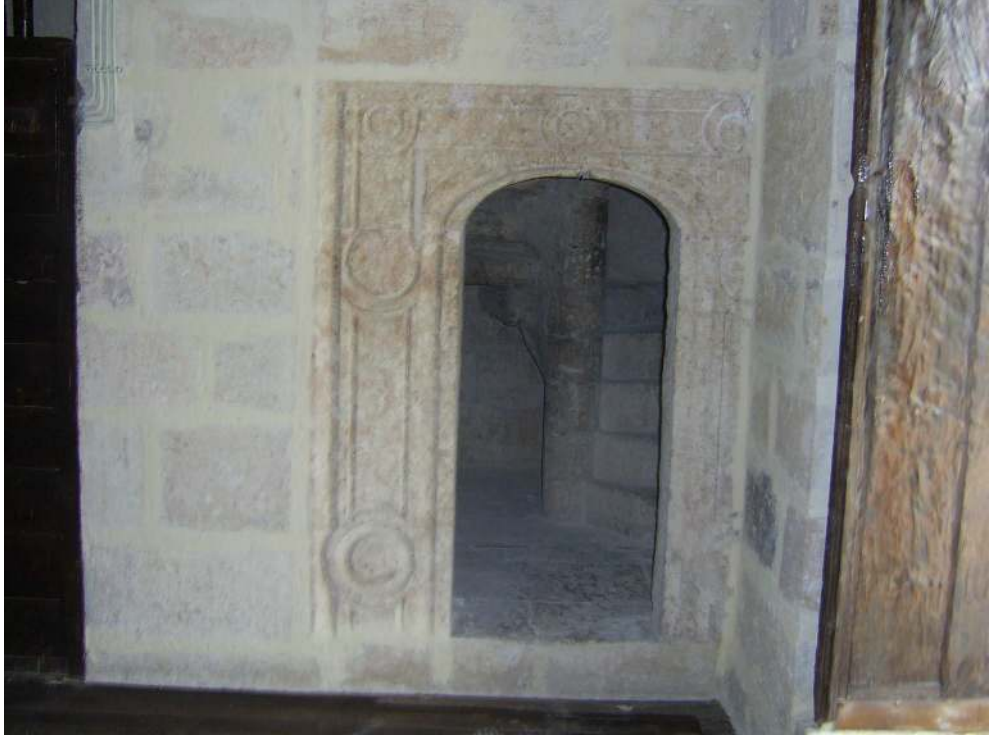
**Ek 26:** Harim içindeki minareye çıkış kapısı

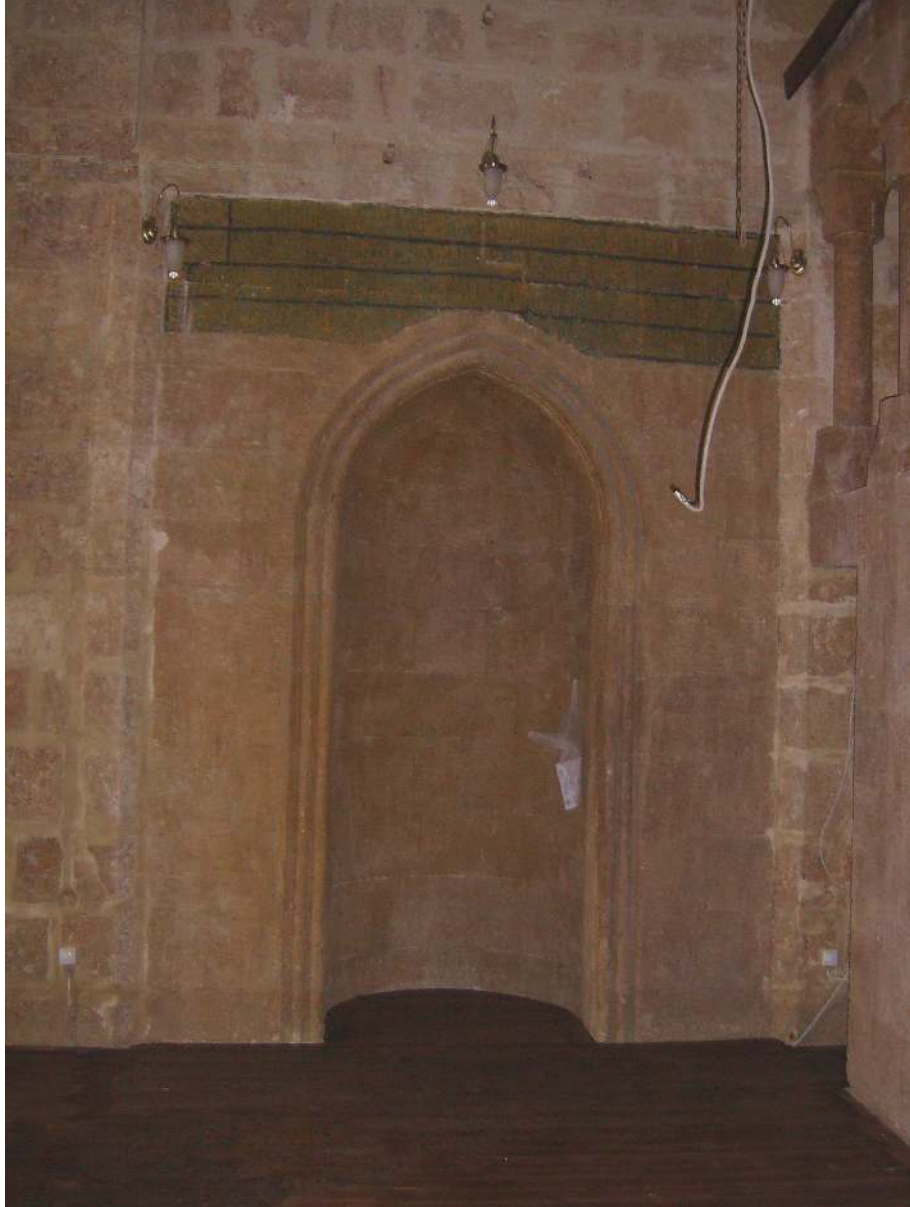
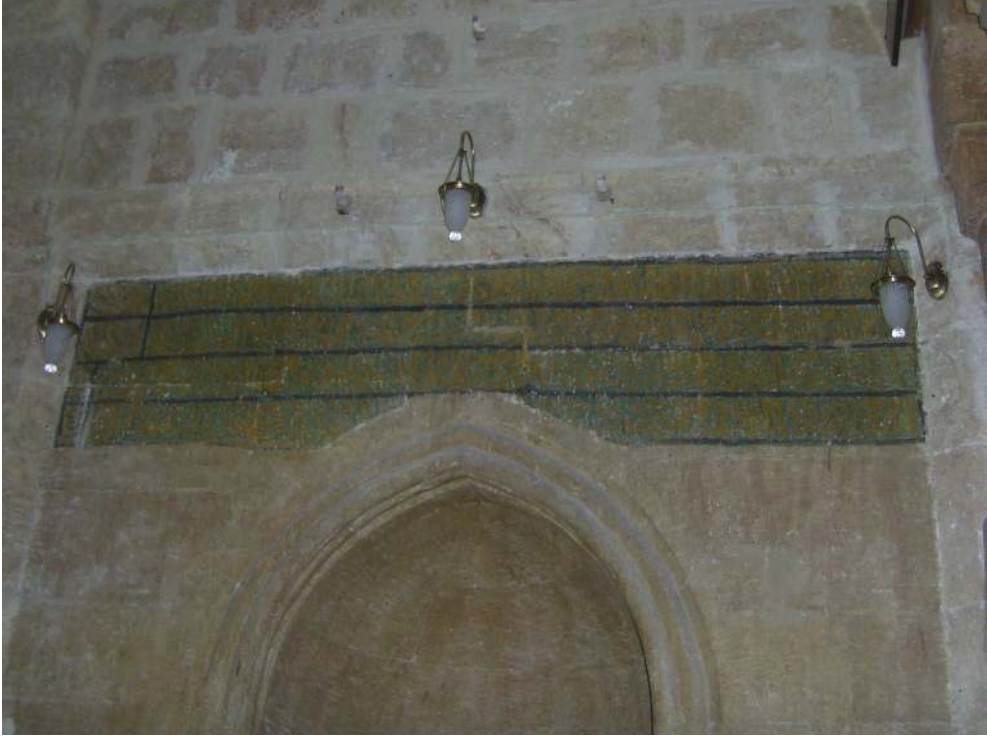
**Ek 27:** Mihrap

**Ek 28:** Mihrap kitâbesi

Mihrap, dikdörtgen biçimli çerçeve içine alınmış; sivri kemerli bir niş biçiminde oluşturulmuştur. Mihrabın, en önemli süslemelerinden biri, sivri kemerli niş üzerindeki silmelerdir. Silmeler ikisi kalın, ikisi ince olarak oluşturulmuştur (Ek 27 - Ek 28 - Ek 29).

Dikdörtgen biçimli çerçevenin üst kısmındaki kartuşta ise; sülüs karakterle yazılmış, Ayet’el Kürs-i yer almaktadır (Ek 27 - Ek 28).

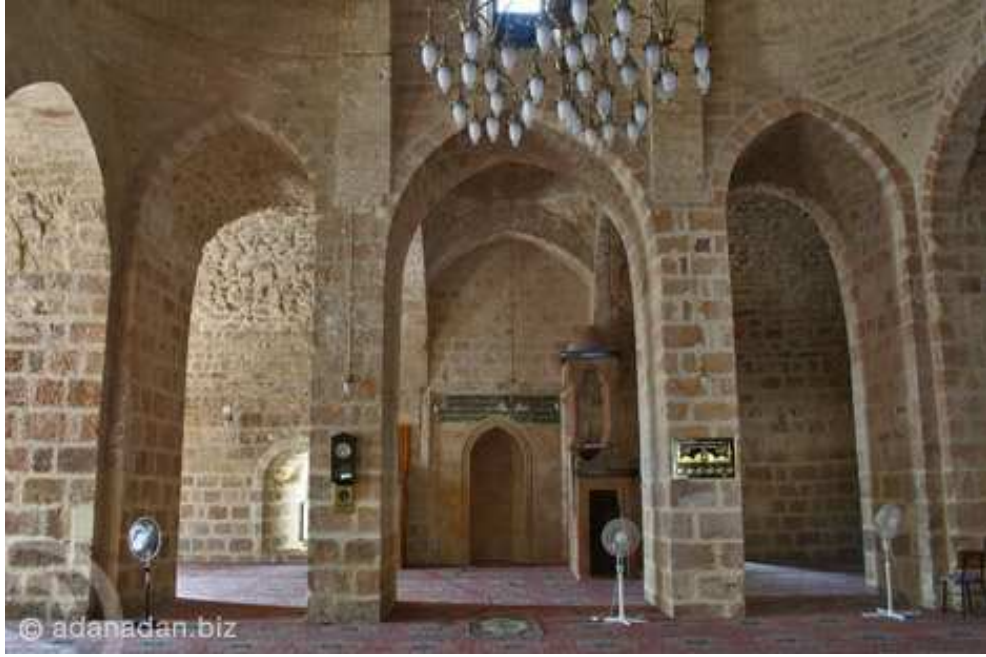
**Ek 29:** Harim kısmı (<http://www.adanadan.biz/icerik.asp?ICID=44>)  
(20.02.2008)

Minber, kuzeyde kapı, doğu ve batı cepheleri olmak üzere üç bölümden oluşmuştur. Çok sade olarak biçimlendirilmiştir. Süpürgelik, aynalık, korkuluk, dolap ya da geçit kısımları da sade bırakılarak düzgün kesme taştan oluşturulmuştur (Ek 29 - Ek 30).

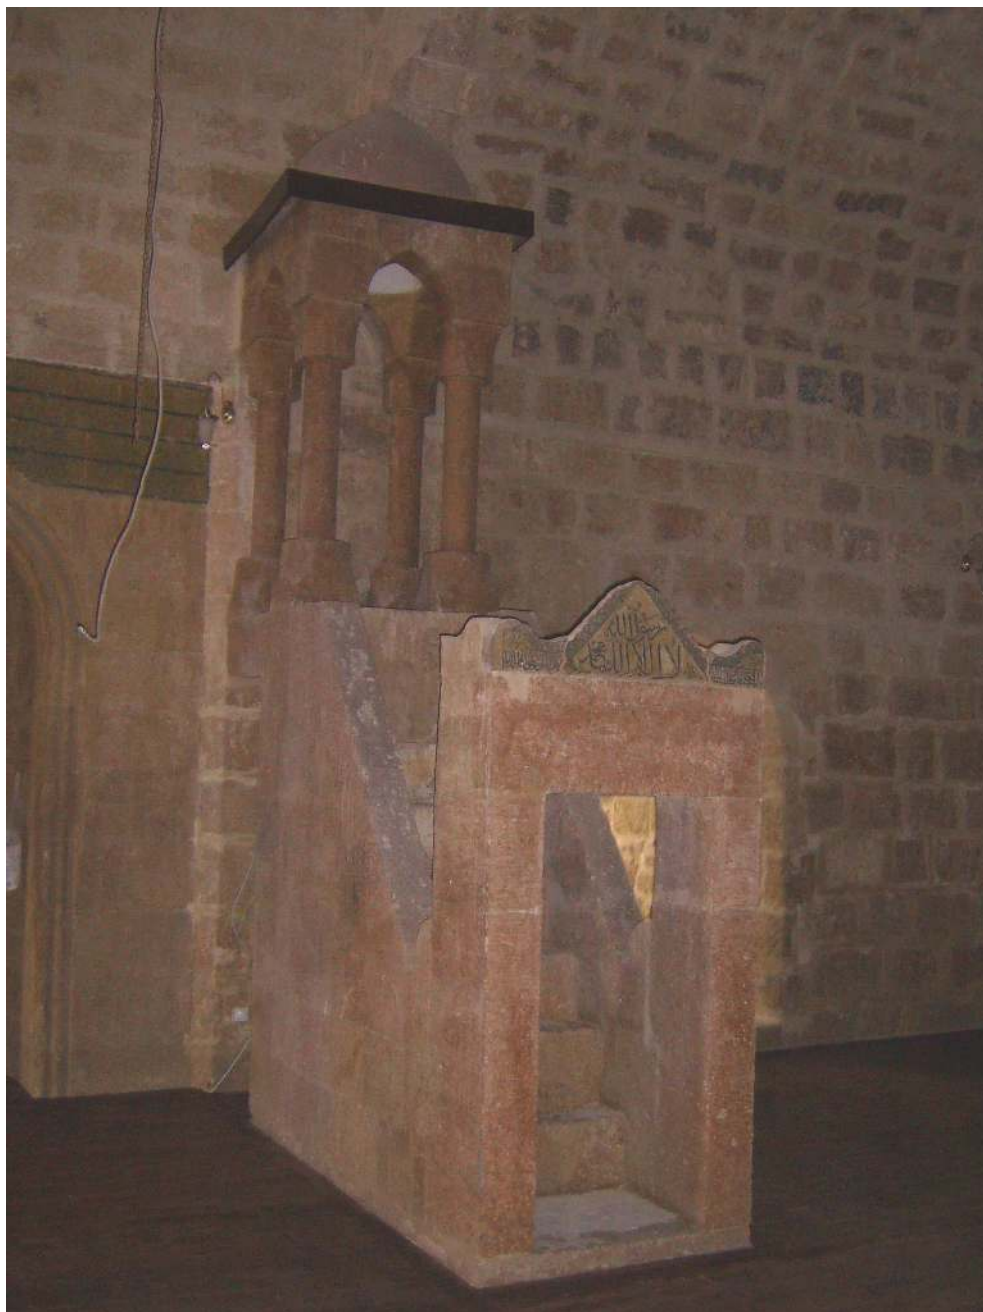
**Ek 30:** Minber

Taht kısmına sekiz basamakla çıkılmaktadır. Kubbe biçiminde oluşturulan külâh kısmı sütunlar üzerinde yükselen kare kasnak üzerine oturmuştur. Kare kasnak, dört sivri kemerin birleşmesiyle oluşturulmuştur (Ek 30).
