**ADANA İLİ KOZAN İLÇE MERKEZİNDEKİ MİMARİ YAPILAR**  
**(KONUT MİMARİSİ HARİÇ)**

**YÜKSEK LİSANS TEZİ**

**Hazırlayan**  
**Seda BİLASA ÖZDEN**

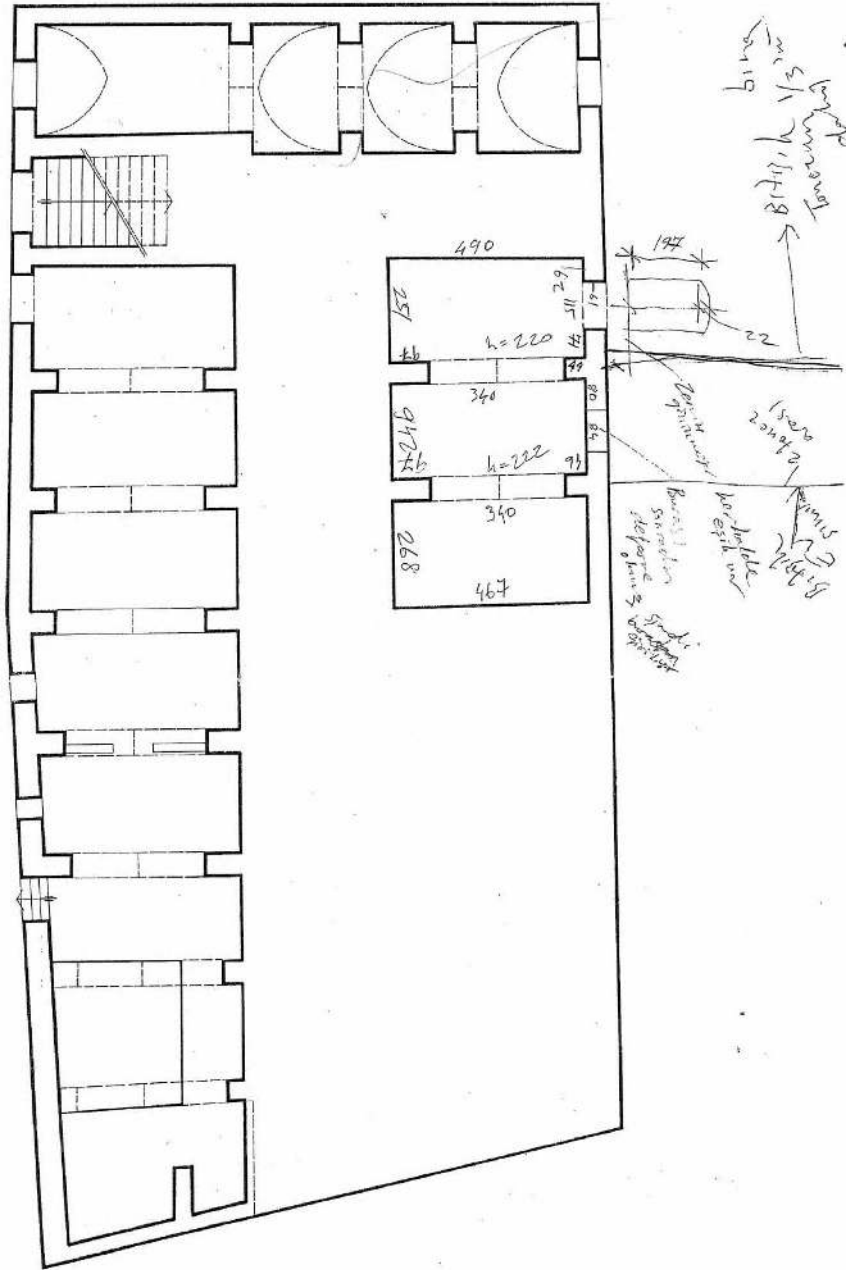
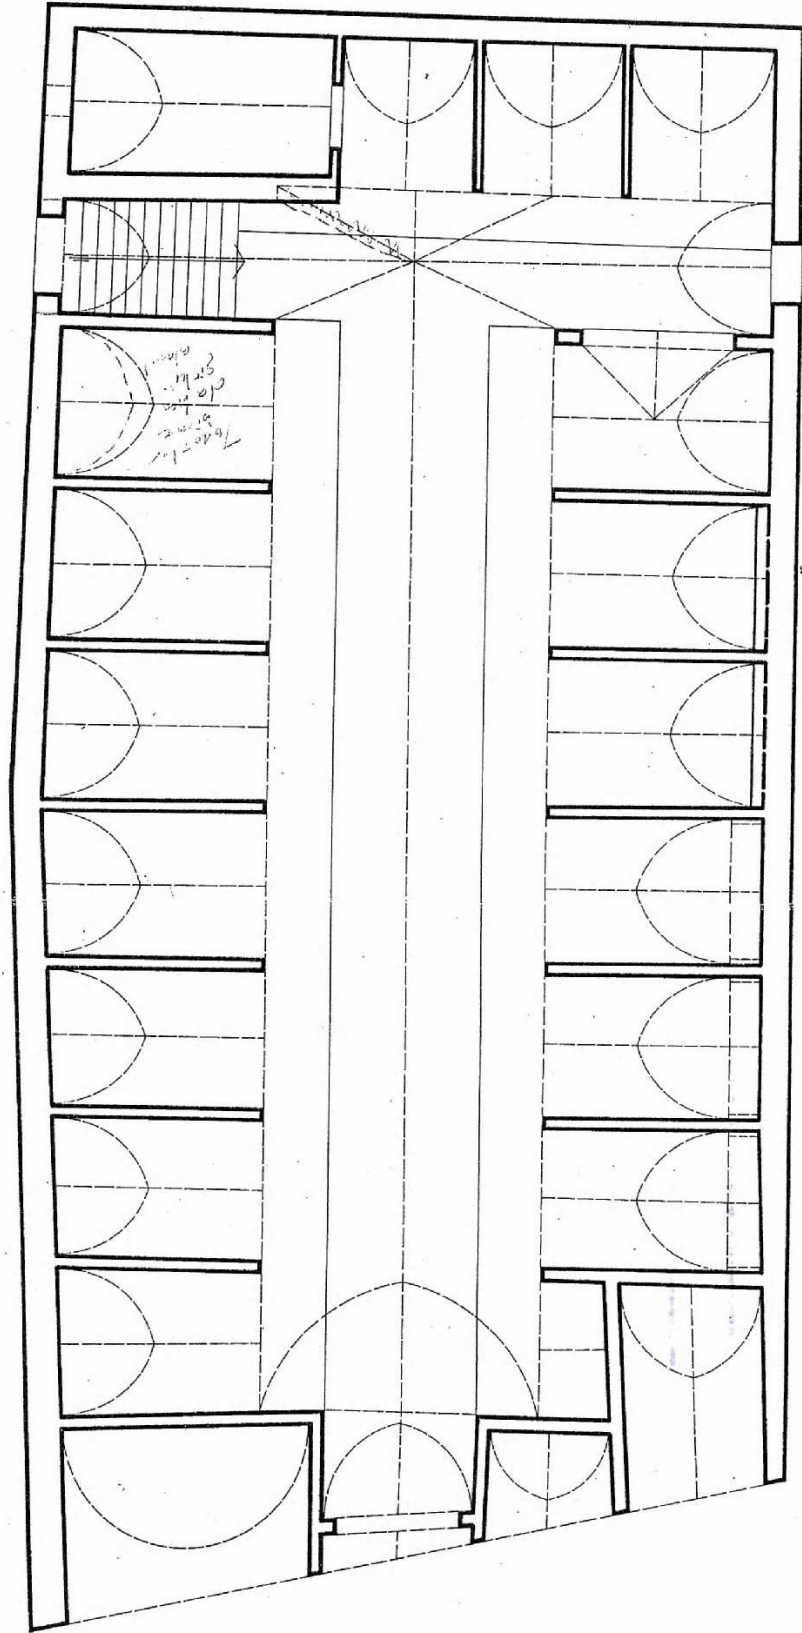
**Ek 41:** Plan (Mehmet Tunçel'in çizimi)

**Ek 42: Plan (Mehmet Tunçel'in çizimi)**
