## **AFYON ÇEŞMELERİ**

YÜKSEK LİSANS TEZİ

Hazırlayan  
Gülay KARASU

ANKARA-2006

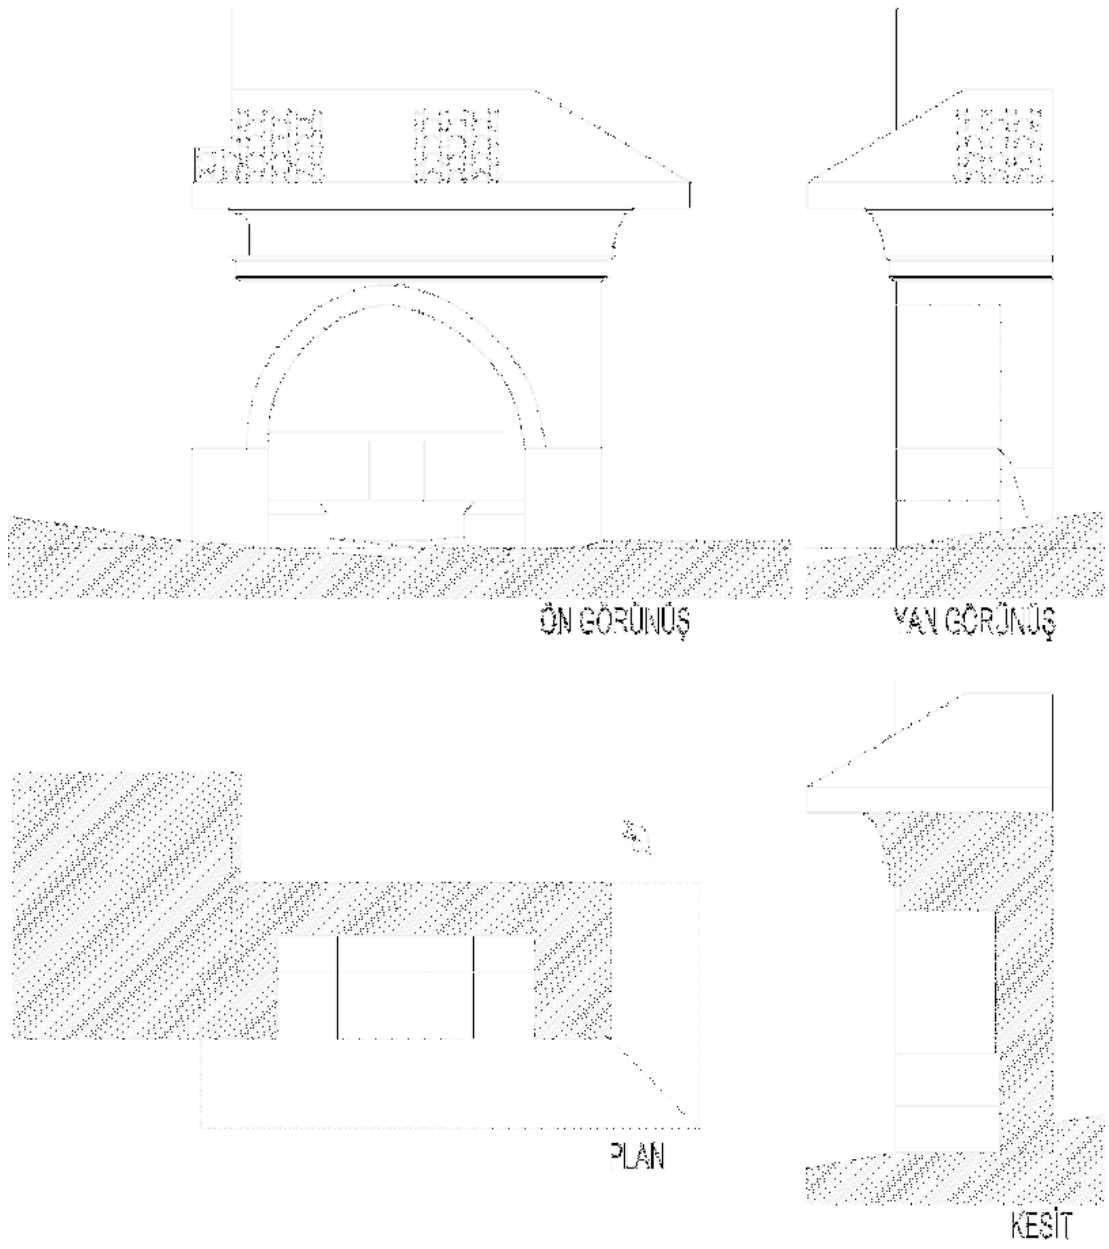
AFYON ÇEŞMELERİ  
BAŞ ÇEŞME

**Malzeme:** Dikdörtgen prizma şeklindeki çeşme irili ufaklı taşlardan yapılmıştır. Düzgün taş örgünün üzeri sıvanmıştır. Kemer kaburgasında tuğla malzeme de kullanılmıştır. Kemer nişinin orta yerinde bulunan ağaç hatıl ve kemerin üst noktasına teğet geçen ahşap saçak yapıda az da olsa ahşaba yer verildiğini göstermektedir. Örtüsü kiremit kaplı kırma

çatılıdır. Yalağın iki yanında yer alan dinlenme bölümleri iki blok taştan oluşur. Yalak mozaik betondur.

**A) Mimari:** Çeşmenin cephesi güneybatı yönüne bakar. Dikdörtgen prizma olan çeşme sade bir yapıdır. Müze envanter kayıtlarında deposunun 150 metre kuzeyde olduğu belirtilse de, bahsedilen depo bugün bulunamamıştır. Çeşmenin malzemesi düzgün taş örgüden oluşup, kemerde tuğla malzeme de kullanılmıştır. Malzeme sıvaların döküldüğü güneybatı cephesinden daha iyi görülebilmektedir. Yapı örtüsü kiremit kaplı ahşap kırma çatıdır. Çatı dışı doğru taşıntı yaparak gölgelik vazifesi görür. Çatı altında bulunan geniş ahşap silme içbükeydir. Cephesi yuvarlak kemerli niş derin nişe sahiptir. Nişin ortasından geçen ahşap hatıl cepheyi ikiye böler, üzeri sıvalıdır. Ahşap silmenin üzeri de sıva kaplı ve boyalıdır. Kitabesi yoktur. Kemer üzerine yapılan sıvalar ile yuvarlaklığını kaybetmiş, eğimli bir hal almıştır. Niş derin bir girinti yapar. Kemer iki yanda geniş ayaklara oturur. Kemer ayaklarının iç taraflarında dinlenme amacıyla konulmuş iki blok taş vardır. Ahşap hatıl altında bulunan kare taş üzerinde musluk yer alır. Yalak kısmı mozaik betondan yapılmıştır. Musluk, günümüzde de işlevini sürdürmektedir. Yan cephesi düz ve süslemesiz olup, çatının ahşap içbükey silmeleri burada da devam eder. 2005 yılında yapılan inceleme sırasında çeşmenin bitişik yapıldığı evin yıkıldığı ve çeşmenin ön cephesinin sıvasının bir miktar kaldırılarak malzemesinin ortaya çıkarıldığı görülmüştür.

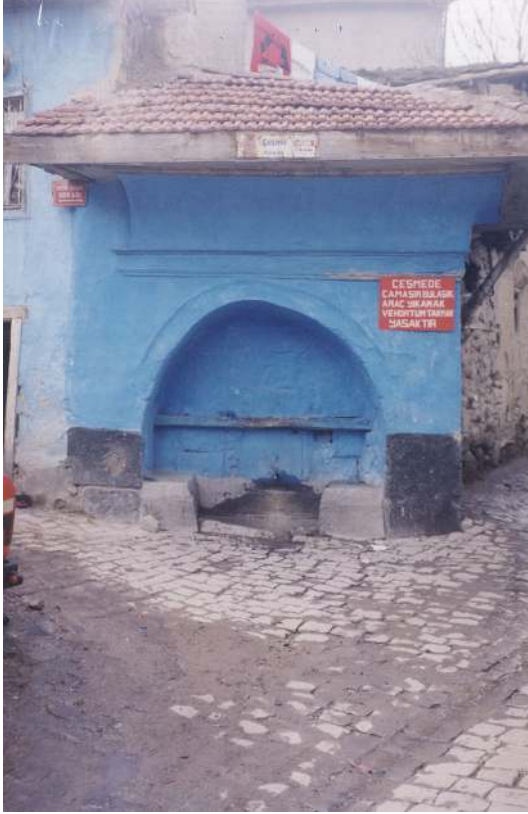
Resim No: 4 Baş Çeşme Ön Görünüş

**Bugünkü Durumu:** Çeşmenin daha önce sac perdeliği bulunduğu dair bilgiler olsa da bugün perdesi yoktur. Kemer nişinin içinde bulunan ahşap hatıl aşınmıştır. Yalak kısmındaki betonun bir kısmı eğimli hale gelmiştir. Yoldaki kot farkından dolayı kemer ayakları eşit değildir. Yine derin bir nişe sahip olan kemer orantısızdır. 2005 yazında yapılan incelemede, kemer ve duvar sıvalarının bir kısmının yetkili kişilerce döktürüldüğü ve inceleme yapıldığı görülmüştür. Görülen kısımdan malzemenin tuğla ve kesme taş olduğu anlaşılmıştır.

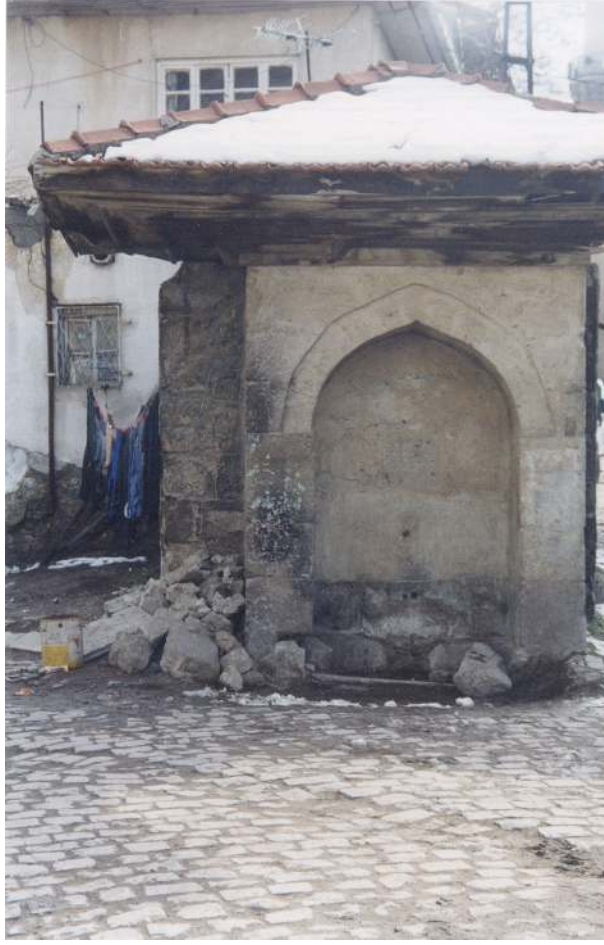
Resim No: 6 Hodalı Çeşme Ön Görünüş

**Bugünkü Durumu:** Yapının ilk incelenme tarihinden bugüne kadar daha çok yıprandığı gözlemlenmiştir. Kitabe daha da silikleşmiş, neredeyse yok olmak üzeredir. Yapının güneyine doğru uzanan deponun taş örgü malzemesi ve üzerini kaplayan sıva yer yer dökülmüştür. Güney duvarının köşesinin sıvaları tamamen dökülüp, taş malzeme açığa çıkmıştır. Üst örtüdeki çimento hem yanlardan hem de güney cepheden zarar görmüş olup; çatlaklar ve döküntüler yoğun olarak göze çarpar hale gelmiştir. Güneye bakan depo giriş penceresi kırılarak, kare özelliği kaybolmuş, içine çöp doldurulmuştur. Çeşmenin kuzeyini örten kırma çatının ahşap kısımları çok eskimiş, yer yer dökülmüştür. Marsilya kiremit örtünün sadece üst kısmı kalmış, yanları dökülmüştür. Kuzey cephede yalak ve iki yandaki kesme taş hayli zarar görmüştür. Çeşme bugün harap durumda olup, kullanılmamaktadır.

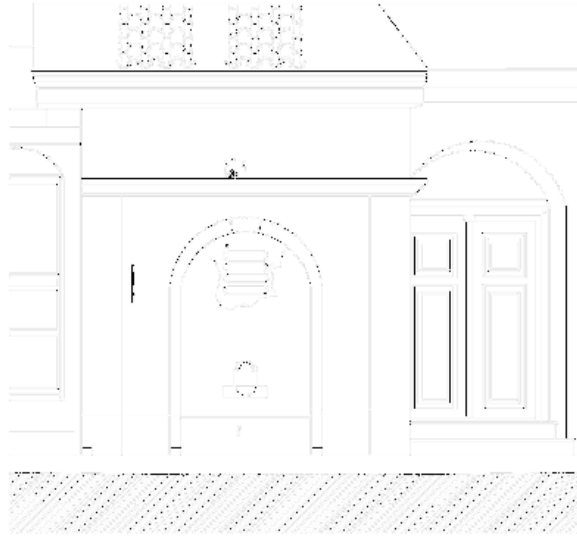
ÖN GÖRÜNÜŞ

**A) Mimari:** Çeşme cephesi güney yönüne bakar vaziyette cami duvarına bitişik inşa edilmiştir. Cami duvarının arkasında kalan kısımda küçük su deposu vardır. Kesme taştan yapılan çeşmenin üst kısmı sıvanmıştır. Sıvalar niş içinde yer yer dökülmüştür. Örtüsü camiyi de örten kırma çatıdır. Üst kısımda çıkıntı yapan saçak şeklindeki kısım enine profillidir. Çeşme cami cephesinden öne doğru çıkıntı yapar. Cephede iç ve dışbükey profilli olan saçak altında yuvarlak kemer bölümü nişe doğru az girinti yaptıktan sonra daha derin ikinci girinti ile şekil alır. Kilit taşının hemen altındaki dikdörtgen levhada dört sıra halinde Arapça yazıdan oluşan kitabe yer alır. Kilit taşının alt hizasında çeşmenin tam üzerinde sabun koymak için kullanılan küçük niş görülür. Alt kısmında ise enine dikdörtgen yalak yer alır. Yalağı çerçeveleyen dikdörtgen iki yanda yukarı doğru taşıntı yapar. Yalağın iki yanında bulunan seki yerden biraz yüksek ve mozaik taştan yapılmıştır. Çeşme kullanılabilir durumdadır.

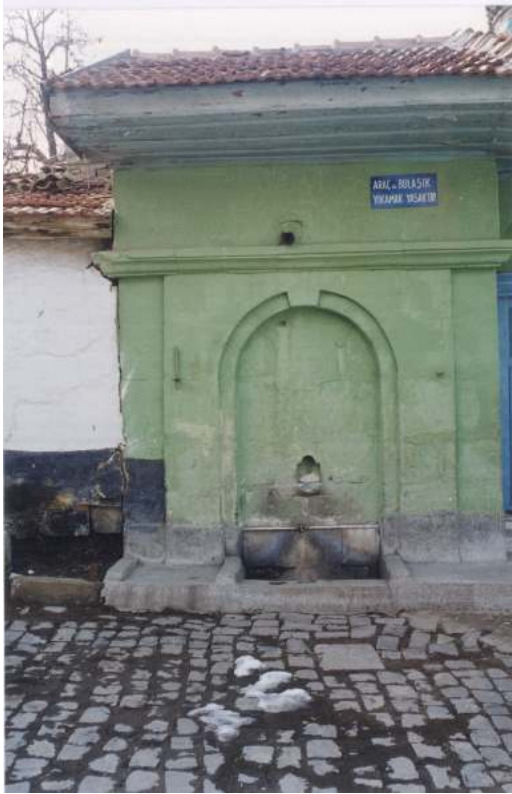
Resim No: 26 Kara Katip Çeşmesi Ön  
Görünüş

**Bugünkü Durumu:** Yapı sağlam bir biçimde günümüze ulaşmıştır. Hala kullanılmaktadır. Üst kısmı sıvalı, yeşil boyalıdır.

**Malzeme:** Kesme taştan yapılmıştır. Üst kısmı sıvalı ve yeşil boyalıdır. Örtüsü, cami ile birlikte olan kırma çatılı kiremit örtülüdür. Çatı güney yönünde öne doğru çıkıntı yapar. Çeşmenin yalak kısmı ve iki yandaki seki mozaik betondur.

**B) Süsleme:** Çeşmenin kemer üstünde bulunan saçak kısmındaki iç ve dışbükey profiller gibi kemerin iki kat girintisi, yapının hareketli olmasına neden olur. Kemerdeki kilit taşı ve aynı hizadaki sabun nişi yüzeydeki girinti-çıkıntıyı sağlayan iki öğedir. Kemer ayaklarıyla öne doğru çıkıntı yapar. Alt sıradaki ve yalak kısmını oluşturan mozaik taş kaplı kısımlar haricinde çeşme yeşil boyalıdır.

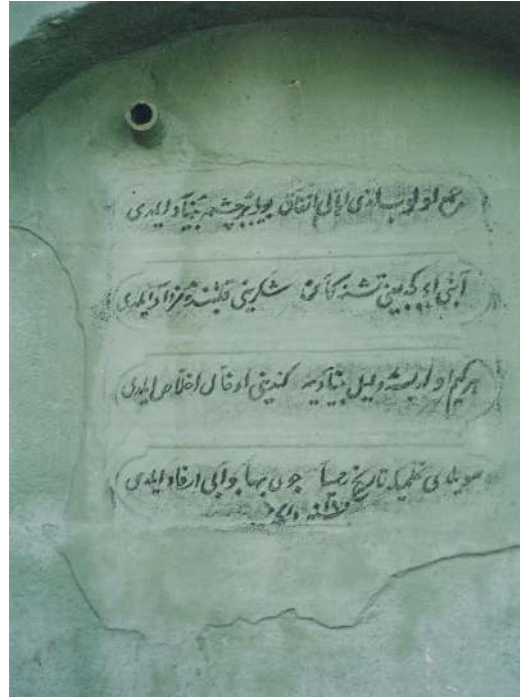
Resim No: 28 Kara Katip Çeşmesi Kitabesi

**Kitabe:** Dört satırlık kitabesi Talik yazıyla yazılmıştır:

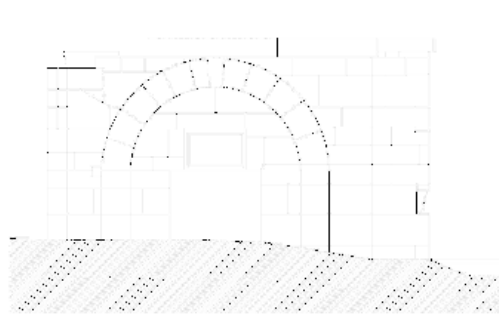
ÖN GÖRÜNÜŞ

**A) Mimari:** Çeşmenin cephesi güney yönüne bakar. Dikdörtgen planlı bir çeşmedir. Çeşmenin deposu kuzey yönünde ve eve bitişiktir. Malzemesi düzgün kesme taştır. Yan duvarlarda moloz taş malzeme de kullanılmıştır. Örtüsü tamamen yok olmuştur, üstü açık vaziyettedir. Güneye bakan cephe, yuvarlak kemerlidir. Kemer aynalığında dikdörtgen mermerden kitabesi vardır. Kitabe altında daha büyük başka bir mermer plaka daha vardır. Kitabedeki yazıt grift sülüs tarzında, Arapça ve üç satırdır. Yol yapımlar nedeniyle çok yükseldiğinden musluk yeri hiç gözükmemektedir. Yan kısımlardaki moloz taş örgüler sıvanmıştır. Doğu yan yüzünde sactan yapılmış depo kapağı bulunur. Depo kapağının altında mermerden taş bir oluk yer alır.

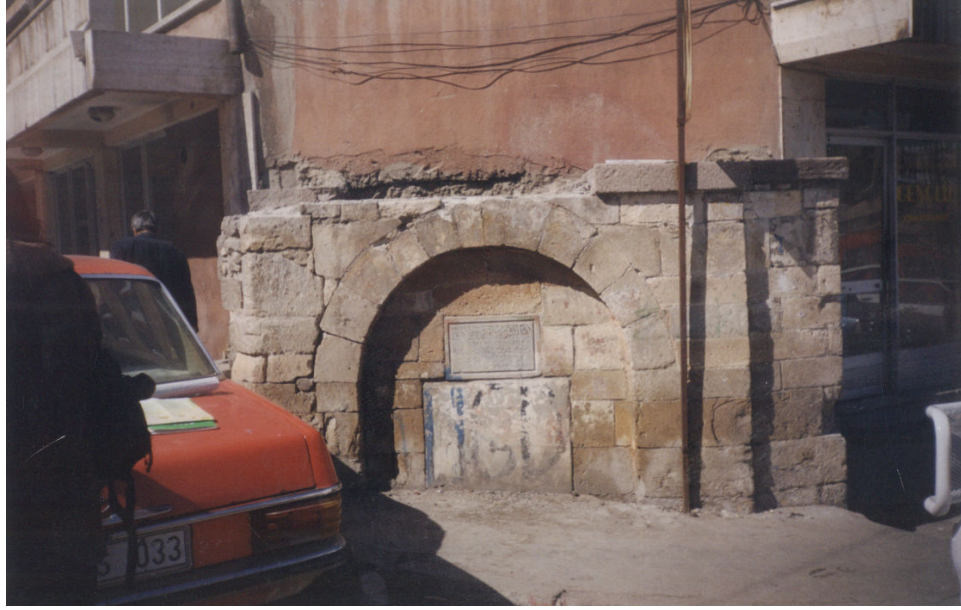
Resim No: 29 K p  e me  n G r n  

**Bugünkü Durumu:** 2000 yılında yapılan incelemede çeşme hayli hasarlı, üst kısmı açık depo kapağı kapalı iken; 2005 yılında yapılan incelemede çeşme daha harap durumda bulunmuştur. Kesme taş malzemeli olan çeşmenin alt kısımları ve yan yüzleri harap olmuştur. Düz dam örtüsü bugün yoktur, depo kısmı çöplük olarak kullanılmaktadır.

**B) Süsleme:** Çeşme düzgün kesme taş malzemesi ile muntazam bir yapıdır. Kitabe ve altındaki mermer plaka dikkati çeker. Kitabede üç satırlık grift sülüs yazı vardır. Düz dam örtülü olan çeşme, alçak satırlı yuvarlak kemerli yapısıyla hareketlendirilmeye çalışılmıştır.

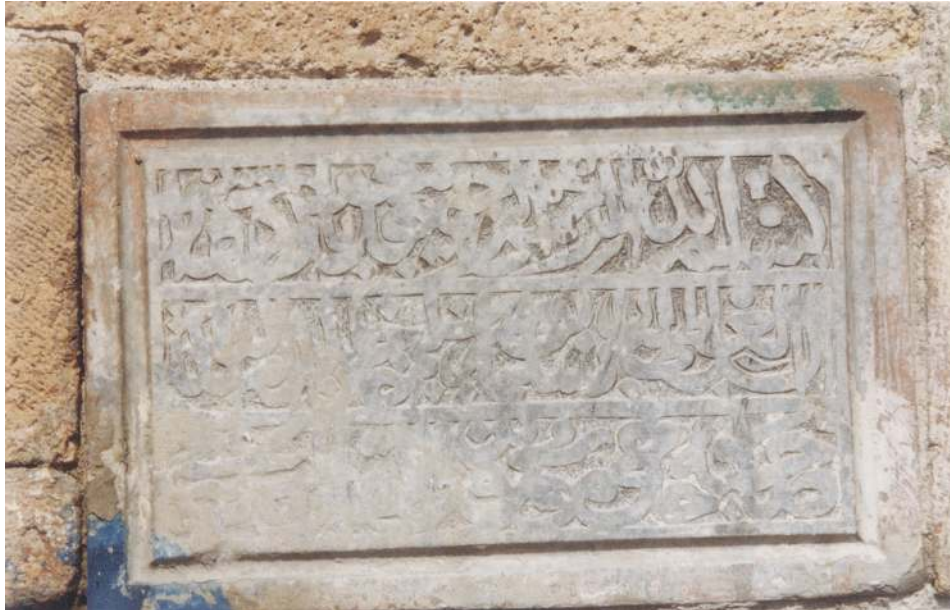
Resim No: 32 K p eŐme Kitabesi

**Kitabe:** Kemer nişi içinde yer alan kitabe istifli sülüs ile yazılmıştır;

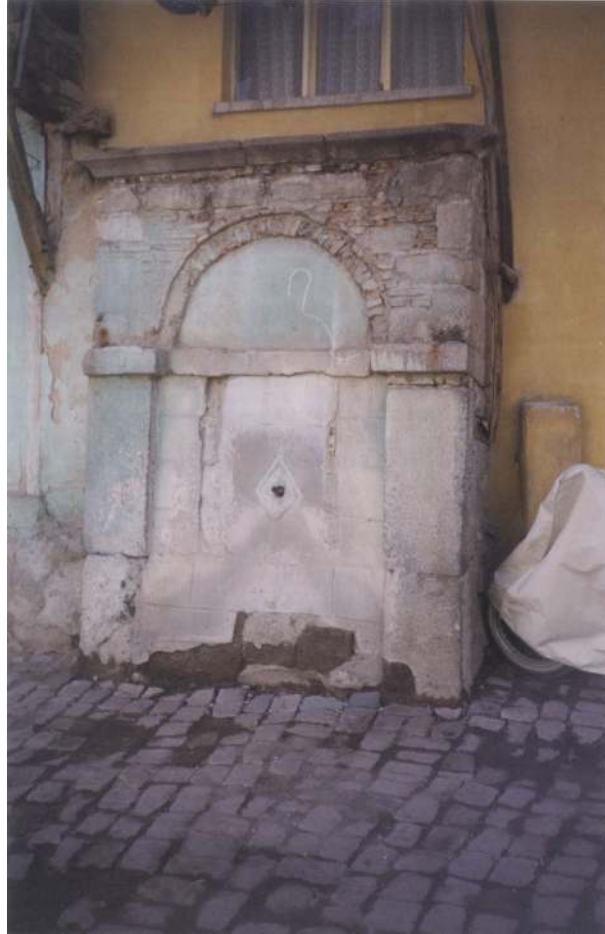
Resim No: 33 Bel Mescid Çeşmesi Ön Görünüş

**B) Süsleme:** Yapıda tam ortada bulunan baklava dilimi şeklindeki geometrik desen süsleme amaçlı yapılmıştır. Cephede musluğu barındıran bu yüzey dikdörtgen yekpare taş ortasına yerleştirilmiştir. Kemer kavsi oluşturarak tuğlaların ince yüzeylerinin yan yana dizilmesi kemeri vurgulu bir hale getirmiştir. Kemerin etrafı ise yine tuğlaların dar yüzeyleri ve dikdörtgen taşların dizimiyle süsleme yapılmıştır.

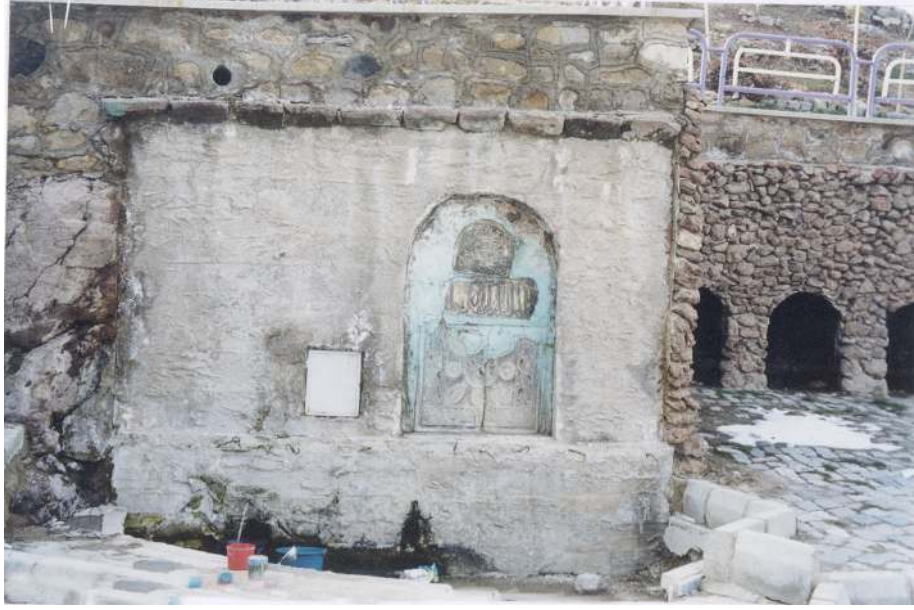
Resim No: 34 Taşpınar Çeşmesi Ön Görünüş

Taşpınar Çeşmesi, Afyon çeşmelerinden Bel Mescid Çeşmesi (19.yy.), Süt Dede Çeşmesi (M.1810) ve Kara Katip Çeşmesi (M.1786)'ne derin olmayan nişi ve yuvarlak kemeri ile benzemektedir. Bu özellikleri ile benzer çeşmelerle yakın tarihlerde yani 19. yüzyılda yapıldığını söyleyebiliriz.

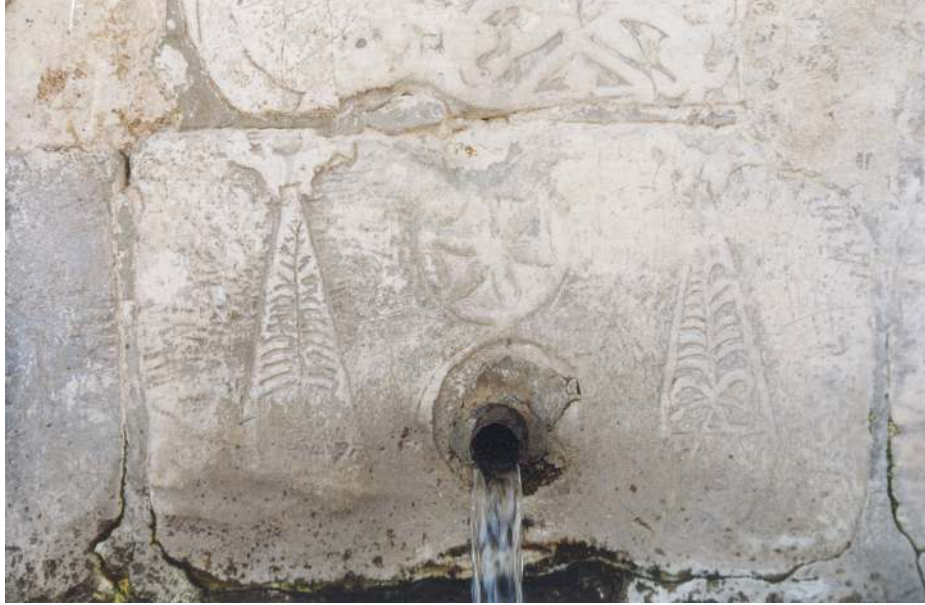
Resim No: 46 Büyük Olucak Çeşmesi Ayna Taşı Süslemeleri

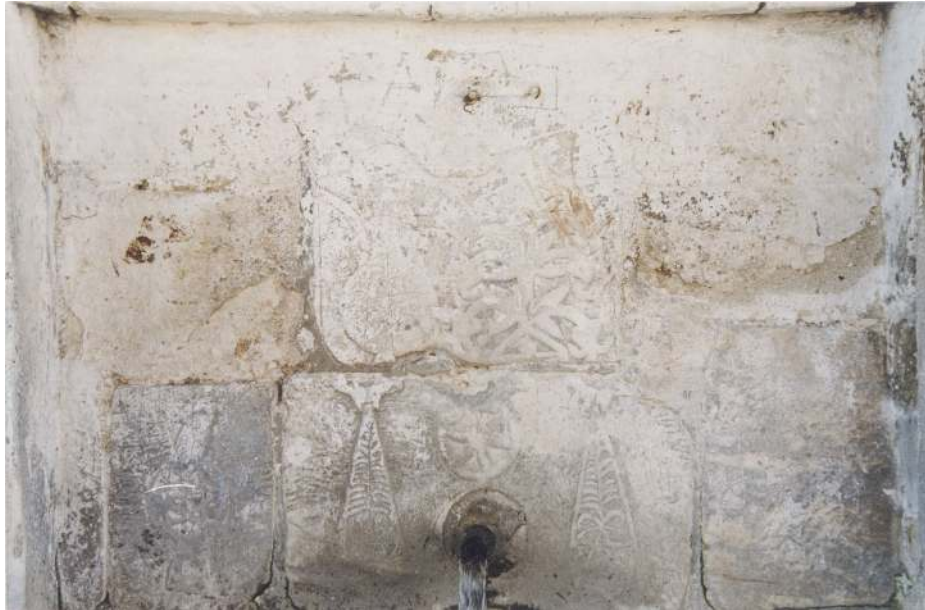
Resim No: 47 Büyük Olucak Çeşmesi Ayna Taşı Süslemeleri

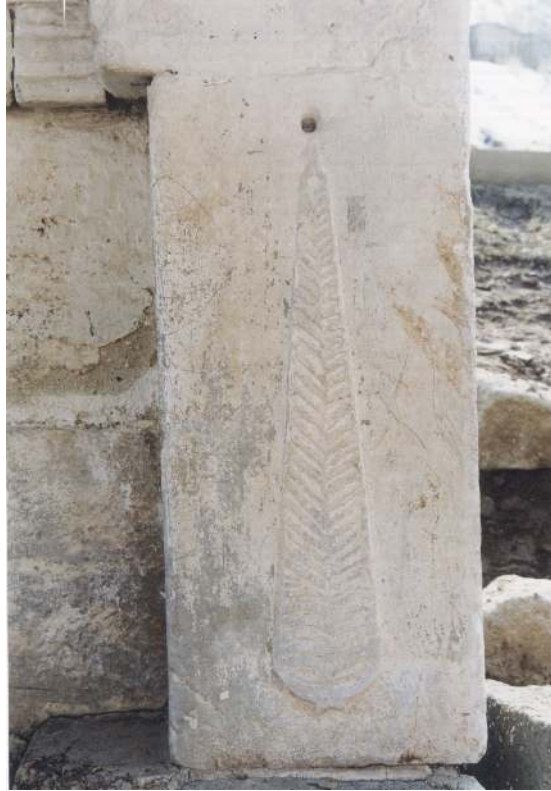
Resim No: 48 Büyük Olucak Çeşmesi Selvi Motifi

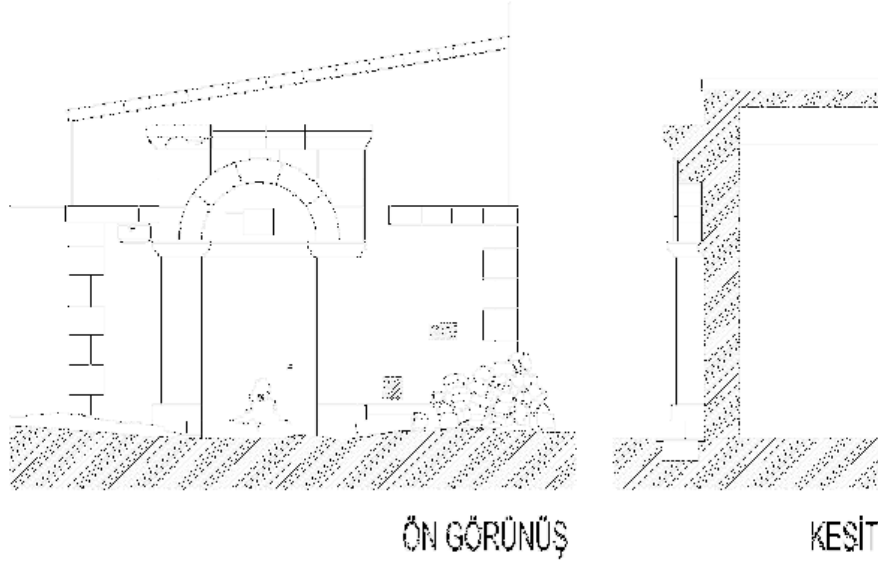
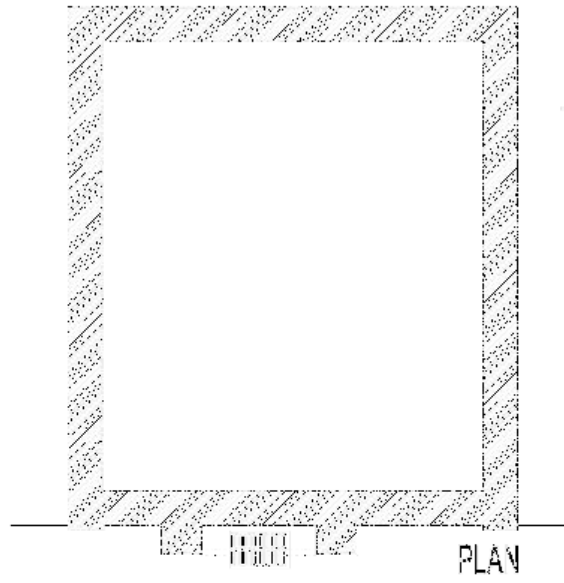
**Çizim No:** 16

**A) Mimari:** Çeşmenin cephesi güney yönüne bakar. Planı cami duvarına bitişik ve depoludur. Malzemesi düzgün kesme taş, depo kısmı da moloz taş örgülüdür. Çeşmenin damı düz olmakla birlikte, depo kısmının doğu-batı yönünde eğimi vardır. Yapının cephesinde yuvarlak kemerli niş bulunur. Kemerin içinde çeşmenin mermer kitabesi vardır. Kemerin üst kısmında yatay bir silme hafif bir çıkıntı yapar. Kemerin iki yanda oturduğu ayaklar yüksekçe dikdörtgen şekillidir. Alt ve üst kısmındaki payelerde silmeli birer tabla vardır. Bu tablalar yatay bir silme ile birleşir. Çeşme depo duvarından öne doğru hafif çıkıntı yapar. Bu da çeşmenin daha gerisinde olduğu görünümü veren cephe duvarını malzeme ve mimari farkı ile iki ayrı yapı gibi gösterir. Doğu yöndeki depo kapağı sac malzeme ile kapatılmıştır. Yalak kısmı yok olmuştur. Musluk yoktur, suyu akmamaktadır.

**B) Süsleme:** Yapının cephe yüzeyi diğer örneklerle benzeşen yuvarlak kemerli, kesme taşlı, mermer kitabelidir. Yapıya farklılık veren depo kısmını örten damın eğimli olmasıdır. Kesme taş örgülü kısımları muntazam görünümlü, diğer kısımlar moloz taş örgülüdür.

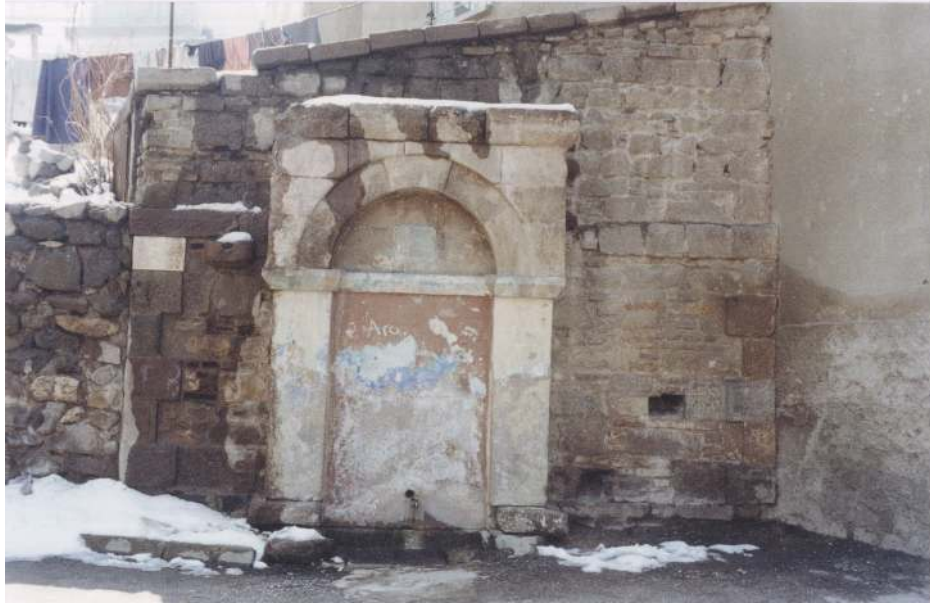
Resim No: 50 Hacı Nasuh Çeşmesi Ön Görünüş

Hacı Nasuh Çeşmesi yuvarlak kemerinin belirgin kilit taşı Afyon örneklerinden; Sülüm 2 Çeşmesi'nde (M.1908), Karamanoğlu Orta Çeşme'de (14. yy) ve Kara Katip Çeşmesi'nde (M.1786) görülür. Karaman Kadıbudak Çeşmesi (M.1551)'nde de kilit taşı belirgindir.

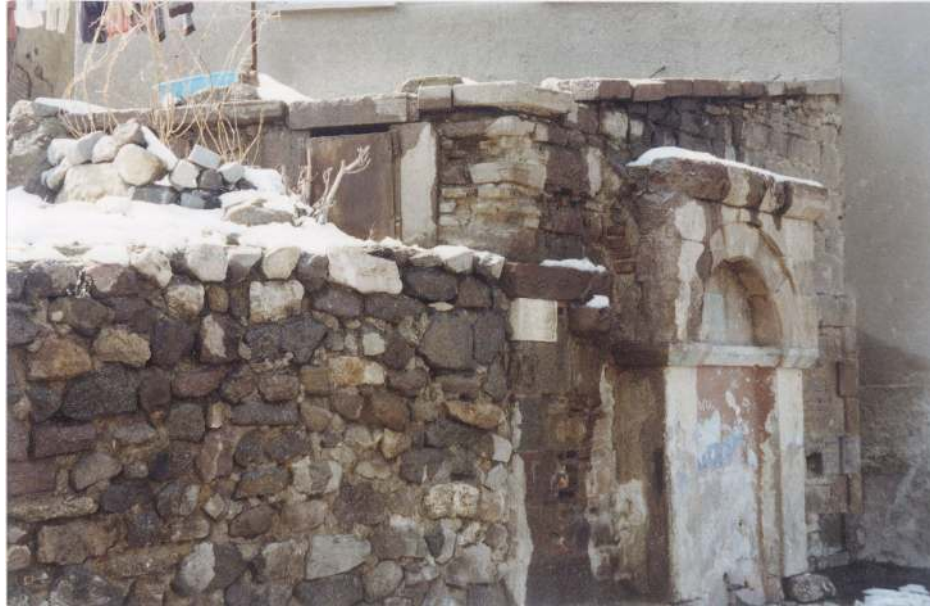
Resim No: 51 Hacı Nasuh Çeşmesi Yan Görünüş

**Bugünkü Durumu:** Yalak kısmı yıkılmış, üst örtü bir hayli tahrip olmuştur. Çeşmenin suyu akmamaktadır.

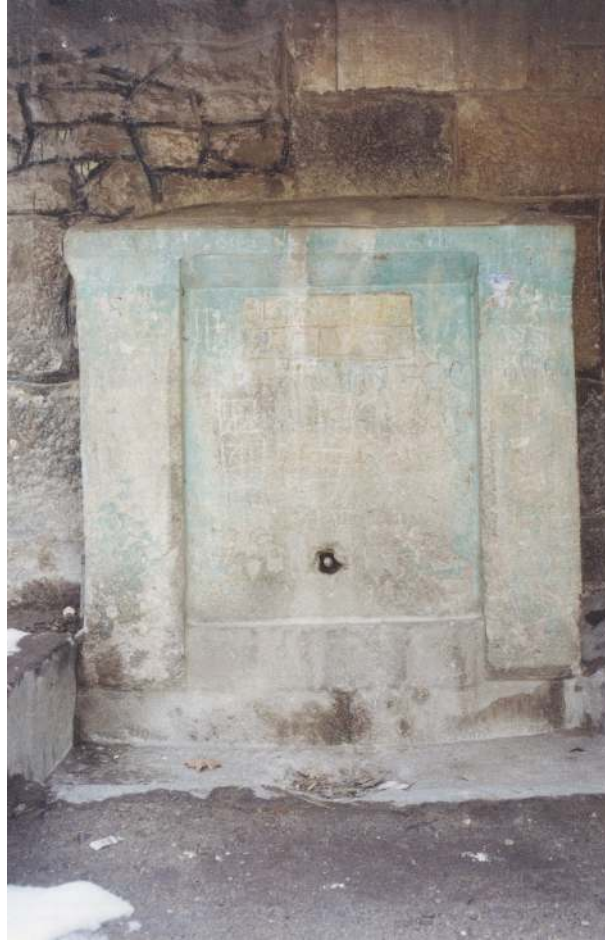
Resim No: 52 Ak Mescit Cami Çeşmesi Ön Görünüş

**Bugünkü Durumu:** Çeşmenin köşeleri ve kenarları aşınmaya uğrayarak keskinliklerini kaybetmiş, daha yuvarlak hatlı hale gelmiştir. Çeşme bugün kullanılmamaktadır. Musluğu yoktur. Yalak kısmı bir oyuntudan ibaret kalmıştır. Kitabesinin bir kısmı aşınmadan dolayı okunamaz durumdadır.

**A) Mimari:** Çeşmenin cephesi doğu yönüne bakar. Cami duvarına bitişik, bağımlı bir çeşmedir. Son derece sade olan yapı deposuzdur. Malzemesi düzgün kesme taş olup dış yüzeyi sıvalıdır. Cephe son derece sade ve düz hatlıdır. Kemersiz olan yapı, iki yanda yer alan payelerin arasında derin olmayan bir nişten ibarettir. Payelerin içe bakan kısımları ve kitabenin üst kısmı pahlıdır. Alınlıkta bulunan kitabe iki satır dört mısradan oluşur. Alt kısımda bulunan musluk yerinde sadece kullanılmayan bir su borusu kalmıştır. Borunun altında hafif bir çıkıntı yapan ve enine ayakları birbirine bağlayan yatay bir silme görülür. Yan duvarlar duvardan çok çıkıntı yapmazlar. Yalak kısmı tamamen yok olmuş sadece hafif bir çukur sayesinde yeri belli olmaktadır.

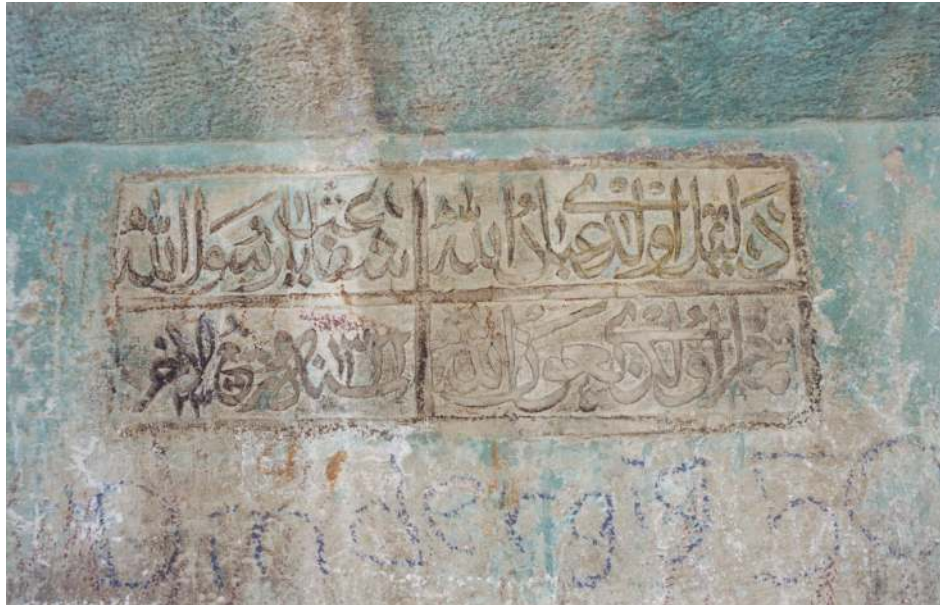
Resim No: 53 Ak Mescit Cami Çeşmesi Kitabesi

**Kitabe:** Dört mısra iki satırdan oluşur;

- "Delîl oldu'ibâdu'llâh
- Şefaât Yâ Resûl-Allah
- Tamâm oldu bî-avni'llâh
- 23 Rebiû'l-âhir Sene 1322". (M.1904)

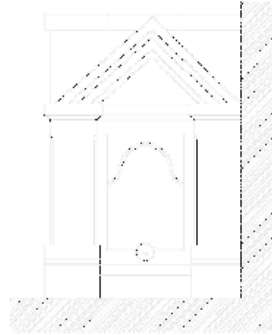
ÖN GÖRÜNÜŞ

Hacı Hüseyin Çeşmesi'nin musluk aynalığı üstte yarım yuvarlak kemer altta dikdörtgen şeklindeki silme ile belirginleştirilmiştir. Tokat Küçük Beybağı Mahalle Çeşmesi 2'de (19. yy), Tokat Çavuş Sokak Çeşmesi (M.1814-15) ve yine Tokat Hoca Sultan Çeşme'lerinin (M.1897-98) ayna taşları ile benzerlik gösterir.

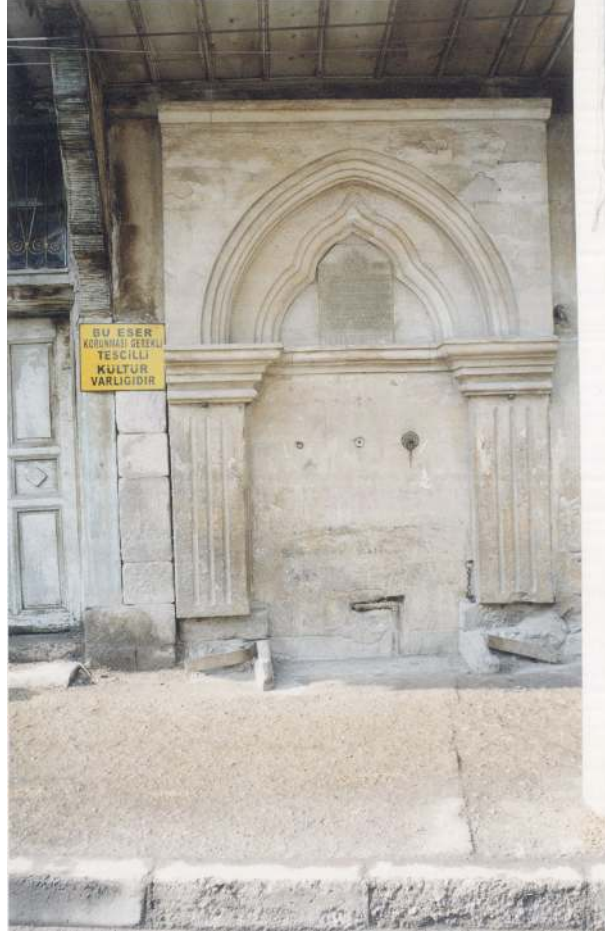
Resim No: 57 Sülüm 1 Çeşmesi Ön Görünüş

**Tarihlendirme:** 1908 tarihli olan çeşme, üstte profilli sivri kemeri ve içinde yine profilli iç ve dışbükey hatlardan oluşan ikinci kemeri ile dönem özelliği gösterir. Ayrıca derin

bir nişе sahip olmaması, kemere geişte silmeli bordür kullanılması ve kemerin oturduğu iki yanda silmeli payelerin olması da 20. yüzyıl özelliklerini yansıtır.

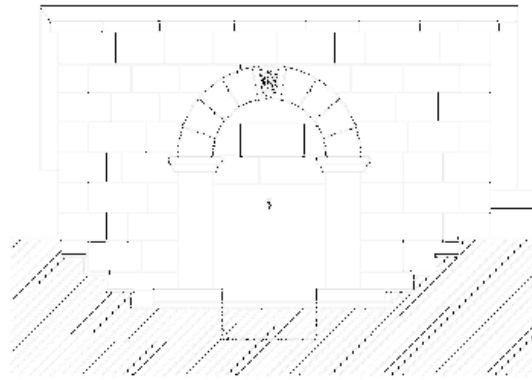
ÖN GÖRÜNÜŞ

**Tarihlendirme:** Çeşme yuvarlak kemeri, kilit taşının belirgin olması, niş derinliğinin fazla olmaması, düzgün kesme taş malzeme ile yapılmış olması gibi özellikleriyle yapım tarihi olan 1906-1908 yıllarının tüm mimari özelliklerini göstermektedir.

Çeşmenin iki ayağı üzerindeki üçer tane profilli silme Ebû'l-Mücahid Yusuf Çeşmesi, Çanakkale Hükümet Caddesi Çeşmesi, Akşehir Eski Kale Mescidi Çeşmesi (M.1750-51)'nde görülür.

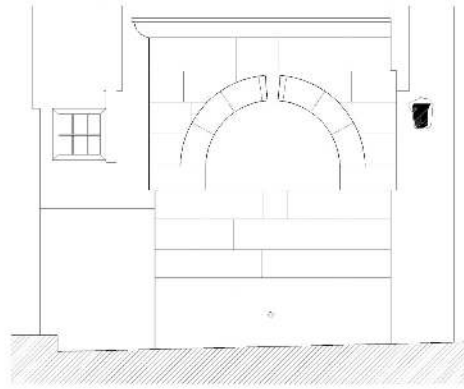
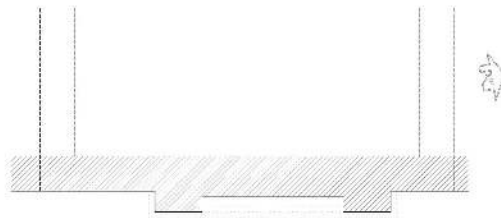
**A) Mimari:** Çeşmenin cephesi doğuya bakar. Depolu bir çeşmedir. Düzgün kesme taştan yapılan çeşmenin, örtüsü düz ve hafif dışa taşıntılıdır. Cephede profilli yuvarlak kemeri vardır. Kemer aynasında iki satırlık kitabesi yer alır. Kilit taşı belirgindir. Yuvarlak kemerle nişin arası yatay bir hatla belirlenmiştir. Kemer ayakları şeklinde olan iki yandaki dikdörtgen söve blok taştandır. Yalağı aşınmıştır.

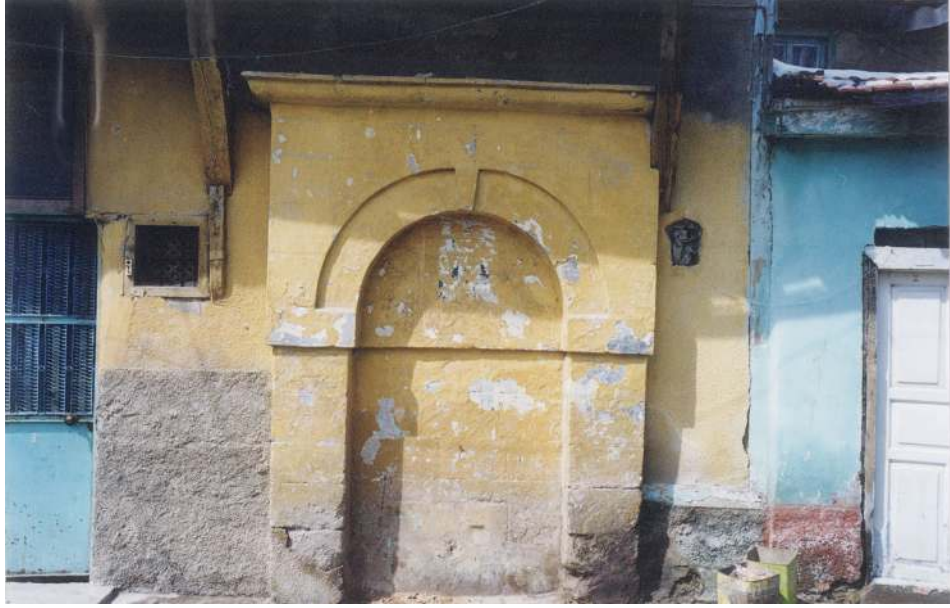
Resim No: 75 Karamanoğlu Orta Çeşme Ön Görünüş

**Bugünkü Durumu:** Çeşme bugün akınamakta, genel olarak iyi durumda olmakla birlikte alt kısmı zarar görmüştür.

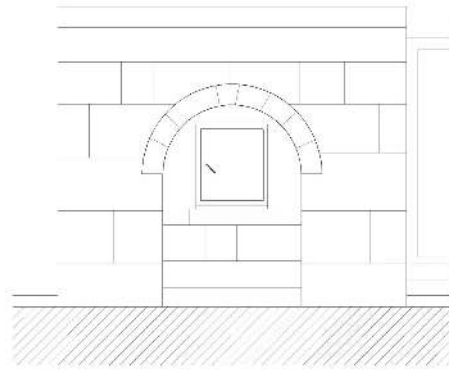
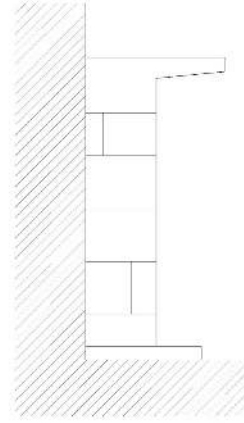
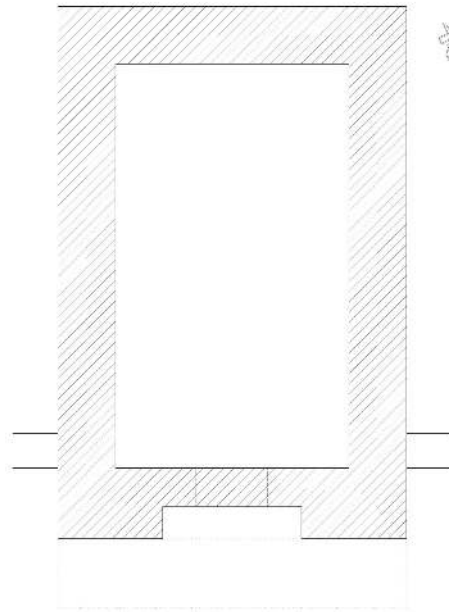
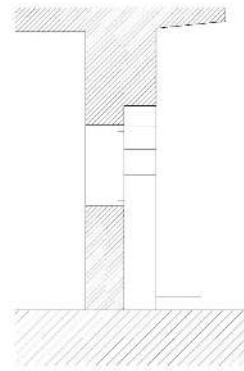
**A) Mimari:** Çeşmenin cephesi doğu yönüne bakar. Doğu-batı doğrultusunda uzanan çeşme dikdörtgen planlıdır. Batı yönünde deposu bulunmaktadır. Malzemesi düzgün kesme

taştır. Yalnız arka cephenin üst kısmı irili ufaklı taşlarla örülmüştür. Örtüsü düz dam şeklindedir. Çatı öne doğru uzayarak aynı zamanda sundurma şeklinde gölgelik olmuştur. Doğuya bakan ön cephedeki yuvarlak kemer, üst kısmında depoya bakan pencereyi alt kısmında çeşmeyi barındırır. Çeşmenin kemer nişinin içinde dikdörtgen depo kapağı bulunur. Kitabesi yoktur. Kemer ayaklarını oluşturan, cephenin yan duvarları enine kesme taşlarla örülmüştür. Yalak kısmı enine dikdörtgen şeklinde olmakla birlikte, etrafı çevrilmemiştir.

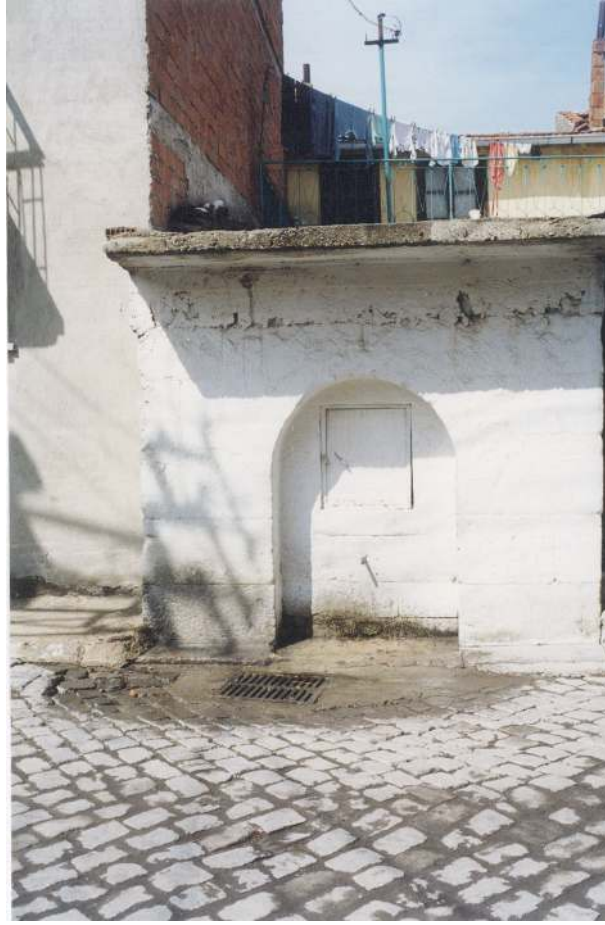
Resim No: 77 Kayadibi Çeşmesi Ön Görünüş

**Bugünkü Durumu:** Çeşme deposu sağlam olmasına rağmen akmamaktadır. Cephesinde bulunan ve depoya açılan pencere demir kapakla örtülüdür. Üst örtüyü oluşturan düz beton dam sağlamdır.

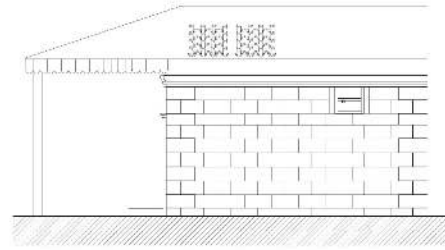
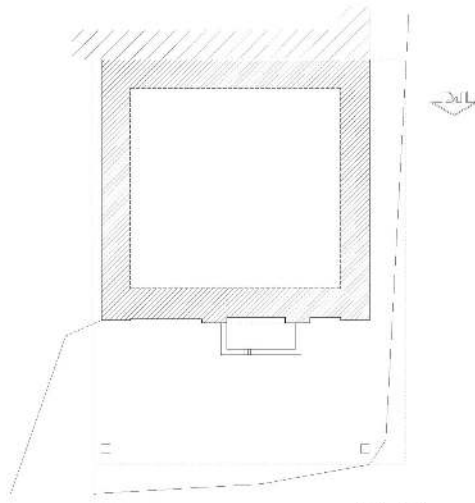
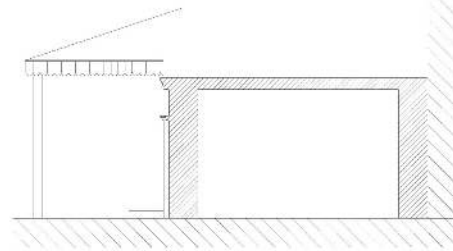
**Malzeme:** Gövde düzgün kesme taş malzemeden yapılmıştır. Çatı kısmındaki taşkın saçak taştan yapılmıştır. Sundurma kısmı ahşap, üstü kiremit örtülüdür.

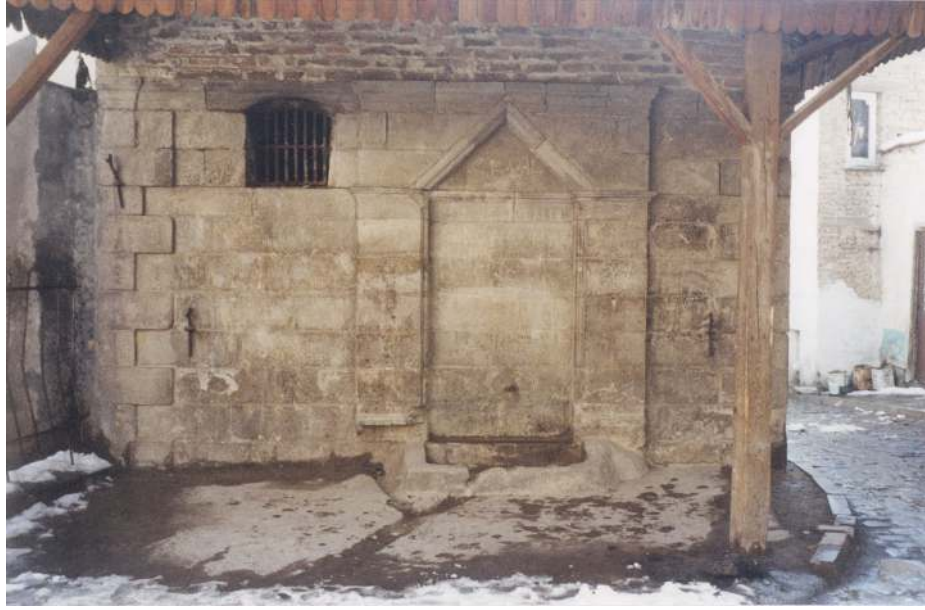
Resim No: 79 Hacı Aftal Çeşmesi Ön Görünüş

**Bugünkü Durumu:** Yapı iyi durumda olmasına rağmen musluğu akmamaktadır. Çatısı ve ahşap sundurması yenilenmiştir.

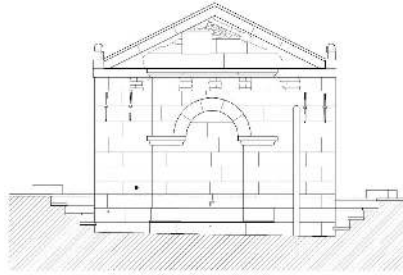
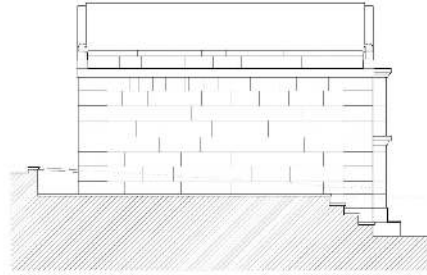
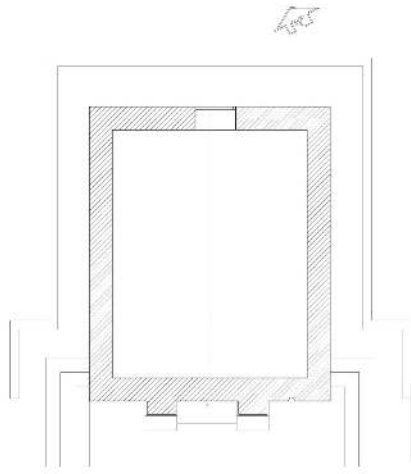
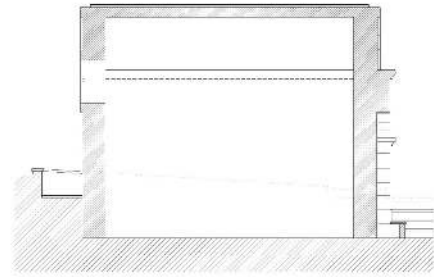
**B) Süsleme:** Yapının ön ve arka cephelerindeki üçgen alınlıkları, malzeme farkı olmadığı için çeşmeyi bir bütün halinde göstermektedir. Çatı üçgeni ve çatıya geçişteki malzeme aynı tutularak yapının örtüsü çerçevelenmiştir. Bordür sırası ince uzun dikdörtgenlerden oluşan taş malzemedir. Üçgen alınlıkta ve örtüye geçişin son taş sırasında kullanılan tuğla malzeme, süs ögesi olarak yer alır. İnce tuğlalar üst üste dörder sıra dizilerek taş malzeme ile nöbetleşe kullanılmıştır. Alınlıkta üçgenin, dikdörtgen kesme taş malzeme ile bordür sırası arasında kalan boşluklarında ve üst kısmında kullanılmıştır. Arka cephede ise depo penceresinin üstünde kemer şeklinde ve iki yanında dikdörtgen taşlarla sıralı olarak dizilmiştir. Yan duvarlarda yine bordür sırasının altındaki sırada tuğla kullanıldığı görülür. Ön cephedeki yuvarlak kemer taş örgü ile yapılmıştır. Kemerin güney tarafındaki duvarda yüksekliği kemer ile aynı olan uzunlamasına bir oluk yer alır. Çeşmenin dört köşesinde, çatının gövdeyle birleştiği köşelerde dikdörtgen çıkıntılar bulunur. Çeşme çok süslemesi olmamasına rağmen tuğla örgüler ve ufak ayrıntılarla sadelikten kurtarılmıştır.

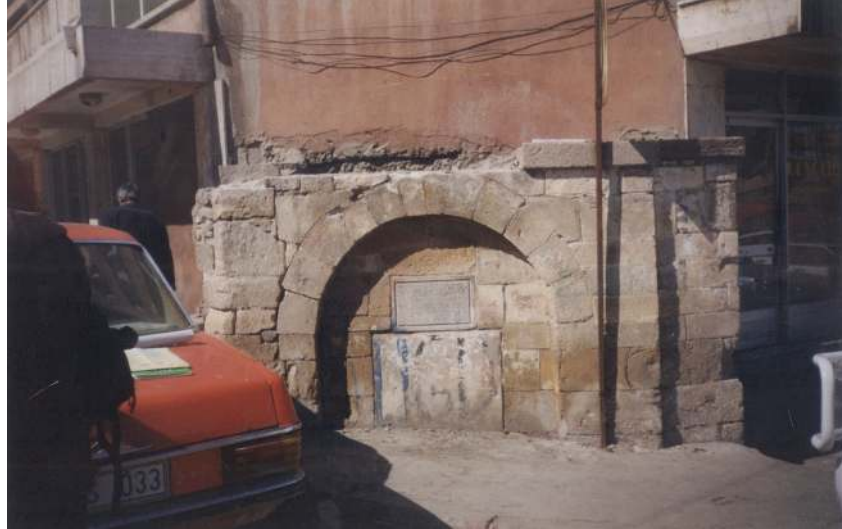
Afyon çeşmelerinin duvarları çoğunlukla sağlam olsa da, Küp Çeşme (18. yy)'nin duvarları yıkıntı halinde moloz taş malzemelidir.

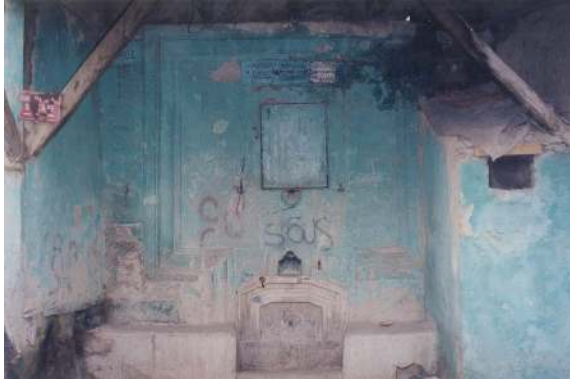
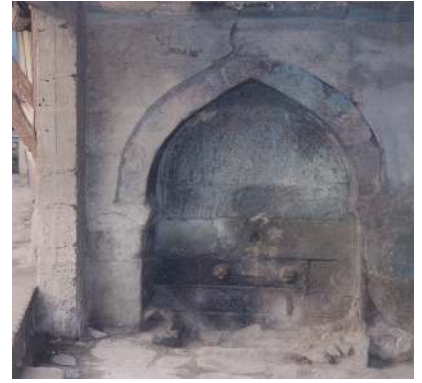
Arap Mescid (20.yy) çeşmesinin doğu duvarındaki çeşmesinde de yine dilimli kemer formu verilmiş cephede ayak görülmemektedir. Bu mimari şekil İstanbul'daki birçok çeşmede de uygulanmıştır. Örneğin; İstanbul Karagöz Mehmet Paşa (1654), İstanbul Hacı Mahmut (1703), İstanbul Ali Bey (1706), İstanbul El Hac Halil Ağa (1824), Ankara Ayaş Karakaya Kaplıca Çeşmesi, Kastamonu Hepkebirler , İsmail Bey, Kanlı, Namazgah, Saray, Server Çeşmeleri'nde kemer iki yanda duvarla bütünleşmiş, kemeri taşıma yükünü ayaklara değil duvara vermiştir.

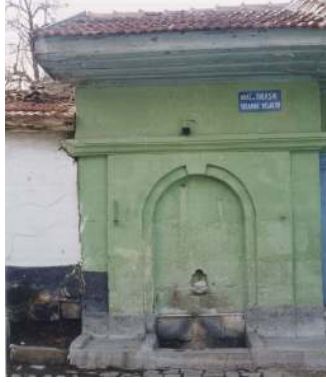
Kara Katip Çeşmesi (M.1786)'nde ise yuvarlak kemer iki yönde kesintisiz aşağıya kadar iner.

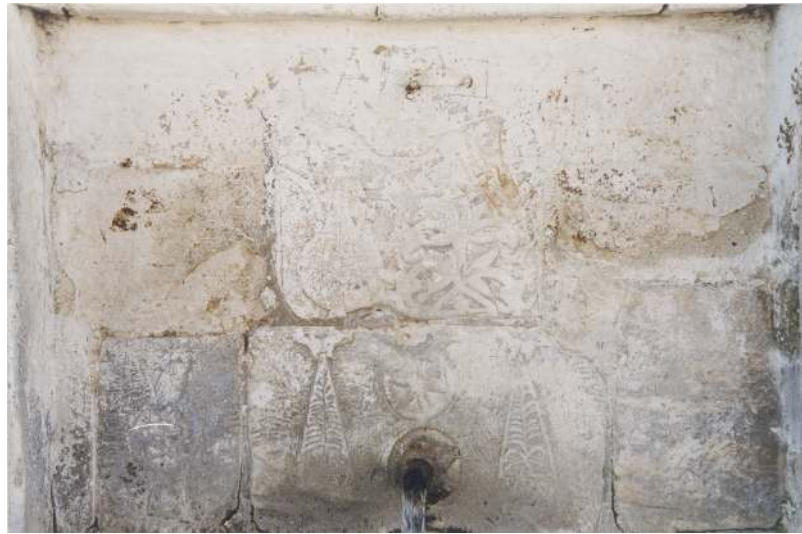
Burmalı çeşmede (19. yy) beşgen ayna taşının ortası elips biçiminde bitkisel bezemelerle süslüdür.

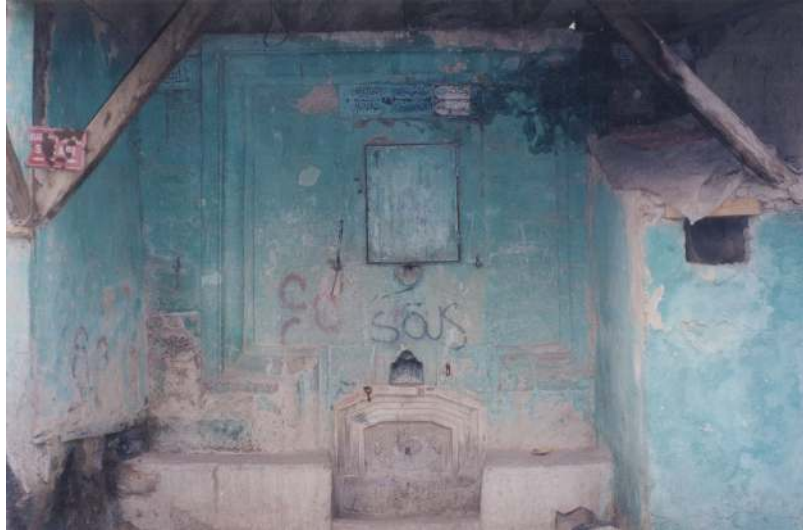
Hacı Hüseyin Çeşmesi (M.1907) ayna taşı silmeyle belirginleştirilmiş yuvarlak kemerli boyuna dikdörtgen şeklindedir. Bel Mescid Çeşmesinin (19. yy) da ayna taşı boyuna dikdörtgen ortasında çeşmenin çıktığı yer ise baklava dilimi şekli verilerek belirginleştirilmiş şekilden oluşur.

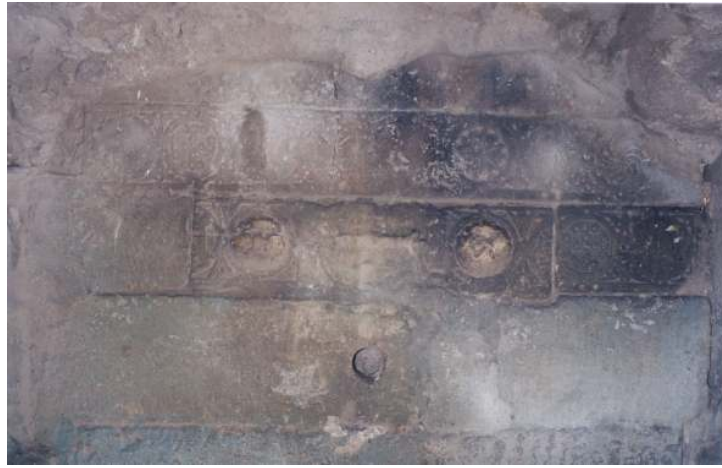
Arap Mescid Çeşmesi (16. yy) kuzey duvarında çeşmenin üstünde üst üste enine yerleştirilen devşirme malzemedeki birbirine bitişik dairelerin araları küçük yaprak ve yaylarla doldurulmuştur. Dairelerin içlerinde ise her biri farklı süsleme ögesi barındıran şekiller yer alır. Dairelerden bazıları çok silik olduğundan motifler anlaşılamaz haldedir. Ancak belirgin olan üç dairenin içleri diyagonal bezeme, küçük dairelerin birleştirilmesiyle oluşturulan çiçek şekilli bezeme ve sivri yapraklara sahip bir merkezden çıkıp daire ile sınırlanan çiçek motifi ile doldurulmuştur.

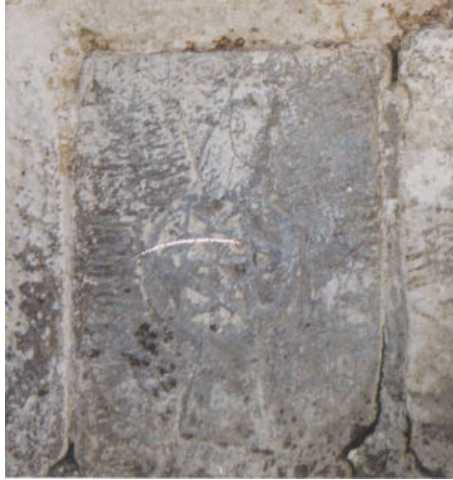
Büyük Olucak çeşmesi ayna taşının solundaki taş üzerinde daire içinde mührü Süleyman motifi yer alır.

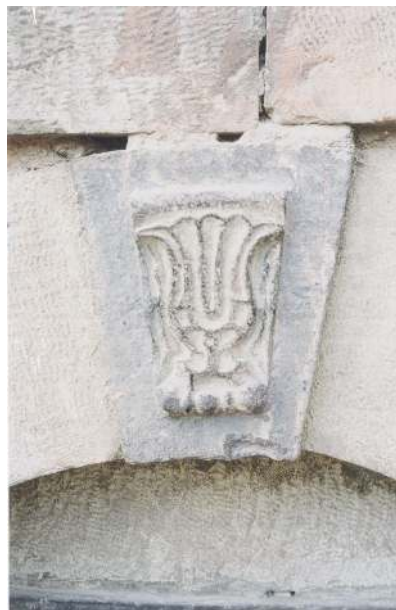
Sülüm 2 Çeşmesi'nde (1908) kilit taşı üzerinde, dış yaprakları aşağıya kıvrım yapmış ortası üç dilimli, enine kesilmiş ve karşıdan görünüşü resmedilmiş bir lale motifi bulunur. Diğer çeşmelerde benzer örneği bulunmamaktadır. Anadolu'da özellikle 17. yüzyıldan sonra çeşmelerde ve mezartaşlarında kullanılan lale motifi çok sevilmiş ve sıkça kullanılmıştır.

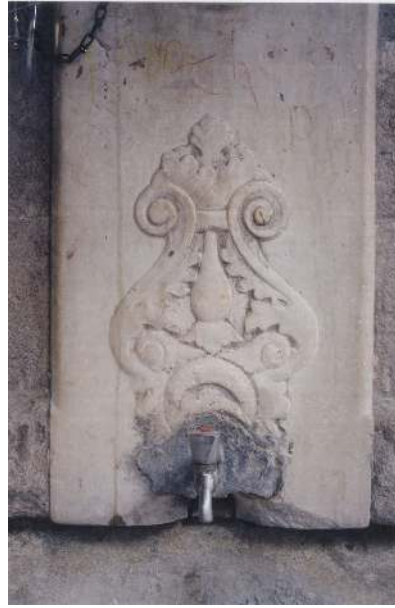
Arap Mescid Çeşmesi'nin (20. yy) doğu cephesi ayna taşında bulunan süslemede, uçları içe ve dışa kıvrımlı diyagonal tarzda S kıvrımlarıyla şekillenmiş ve ortasında damla motifi bulunan bir şekil yer alır. Alt kısmı geniş, üst kısmı dar olan bezemenin altı bir zemine oturtulmuştur. Ortadaki damlanın kenarları da yuvarlak küçük motiflerle süslenmiş, ağız kısmının üstünde küçük çiçek motifi yer almıştır.
