## **AFYON ÇEŞMELERİ**

YÜKSEK LİSANS TEZİ

Hazırlayan  
Gülay KARASU

ANKARA-2006

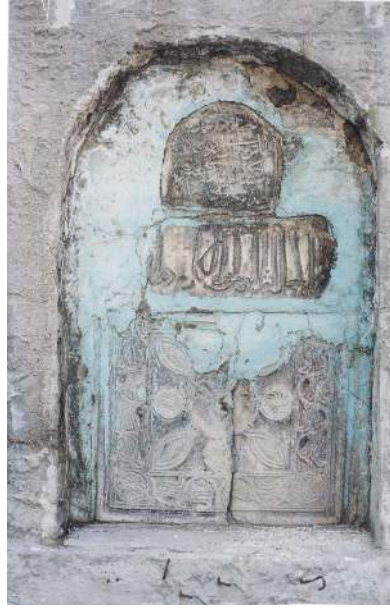
Taşpınar Çeşmesi (18. yy) kitabesinin altındaki devşirme malzemedeki süslemelerde ortadaki rozetin dört köşesinde iki ucu sivri ortaları şişkin dört yaprak bulunur. Çerçeve şeklindeki bordürde aşağı yukarı kıvrımlı yaprakların içleri çizgilerle hareketlendirilmiştir. Ortadaki kareyi çerçeveleyen bordürün içi köşelerde içi merkezden dışa doğru sivri yapraklı çiçeklerin oluşturduğu süslemeler ve bunların arasında bordür boyunca ilerleyen akantus yaprakları vardır. Bordür iç içe geçmiş ikişer çizgiden oluşmuştur. Süslemenin üst kısmı sıvalı olduğundan hayli zarar görmüştür.

Taşpınar Çeşmesi'nde (18. yy) kitabenin altındaki devşirme süsleme panosunda ortadaki büyük rozetin dört yanında küçük rozetler bulunur. Ortadaki rozet içinde yapraklar, yanlardaki rozetlerde diyagonal kıvrımlar vardır. Yine bu süslemeleri çerçeveleyen geniş bordür içinde köşelerde bulunan bordürlerde çiçek motifleri görülür.

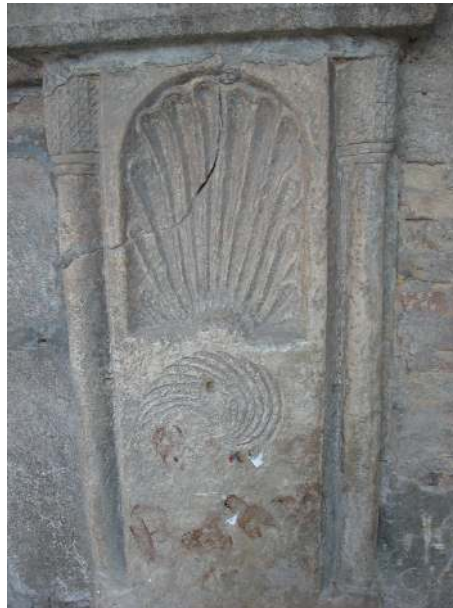
Ali Ağa Çeşmesi'nde kemerin oturduğu geniş ayakların her birinde düz satırlı kemer içinde isticridye niş motifi vardır.

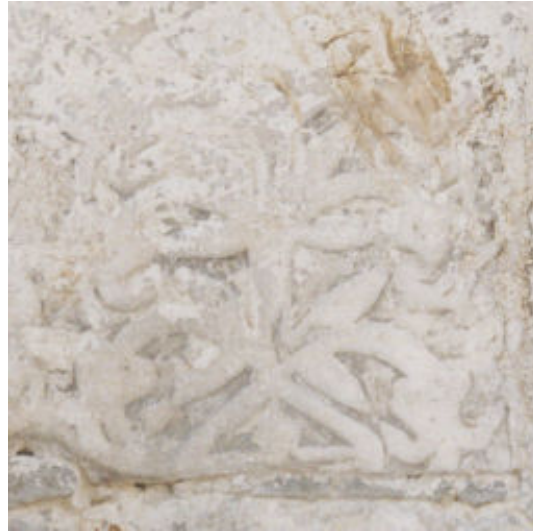
Su borusunun çıktığı ayna taşının üstünde yer alan bir hurma ağacı motifi vardır. Hurma ağacı, ortada gövde yanlara uzanan dalları ile bir hayli belirgindir. Dalları yanlara ve aşağıya uzamış, yaprakların uç kısımları sivrilmiştir. Ağacın alt kısmı silikleşmiştir.

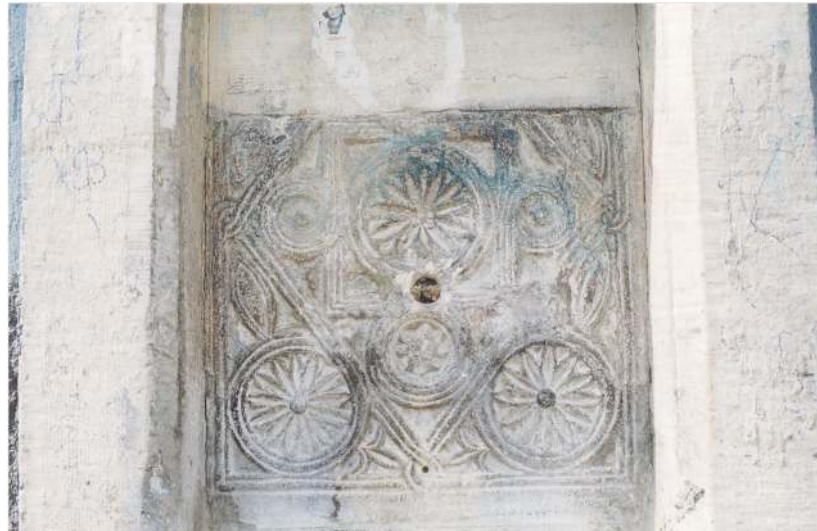
Boyacıoğlu 3 Çeşmesi'nde (1926) ortada yer alan karenin içindeki rozetin içinde de merkezden dairenin kenarlarına doğru ucu sivri yaprakların bulunduğu çiçek motifi yer alır. Kare kısmın üç tarafında yine üç rozet bulunur. Bunların her biri iç içe geçmiş beş daireden oluşur. Ortalarında ise küçük rozet şekli bulunur. Bu daireleri çevreleyen ve baklava dilimi şeklindeki üç sıradan oluşan şeklin dış kısmı ile en dıştaki karenin arasında iki köşede yer alan iç içe üç dairenin oluşturduğu süslemelerin ortasında yine merkezden daireye doğru sivri yapraklı çiçek motifleri görülür. Rozetlerle baklava dilimi arasında kalan kısımlar birer sivri yaprakla süslenmiştir. Tüm süsleme unsurları iç içe geçen şekillerden oluşmuştur. Rozet Selçuklu mezar taşlarında kullanılmaya başlamış, geç devir Osmanlı'ya kadar devam etmiştir (139).

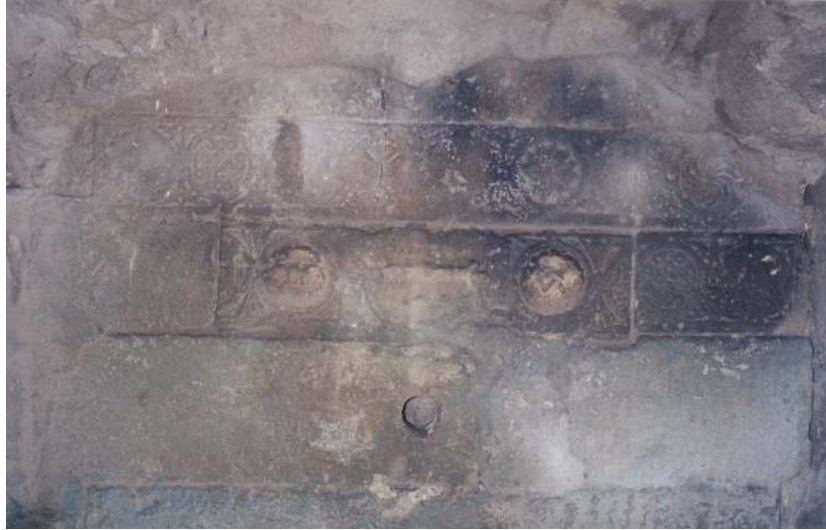
Arap Mescid Çeşmesi (16. yy) kuzey duvarındaki devşirme malzemede yan yana rozetler bulunur. Süslemeler çok aşındığından sadece rozetler görülebilmektedir.
