**AMORIUM KENTİ/BÜYÜK MEKÂN'DA BULUNAN MİMARİ PLASTİK  
ELEMENLAR**

**Yüksek Lisans Tezi**

**Halil Furkan AKTAŞ**

**Eskişehir 2020**

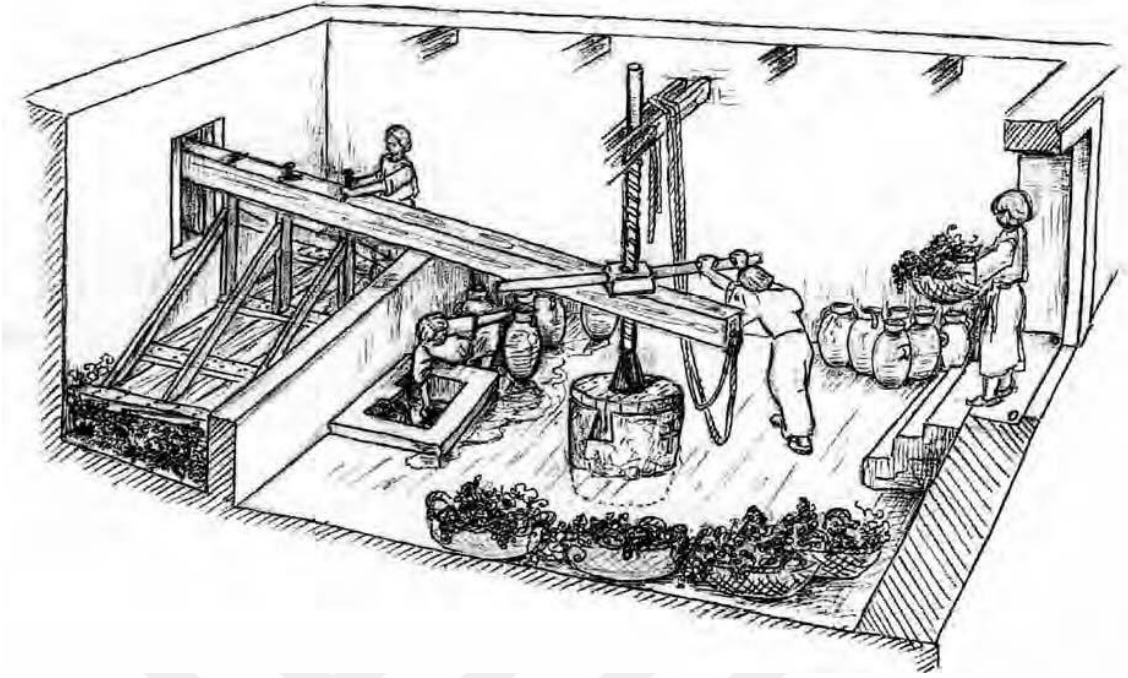
**Görsel 1.** *Şarap Ağırıklarının Rekonstrüksiyon Çizimi (Iverson, 2012, s. 116.)*

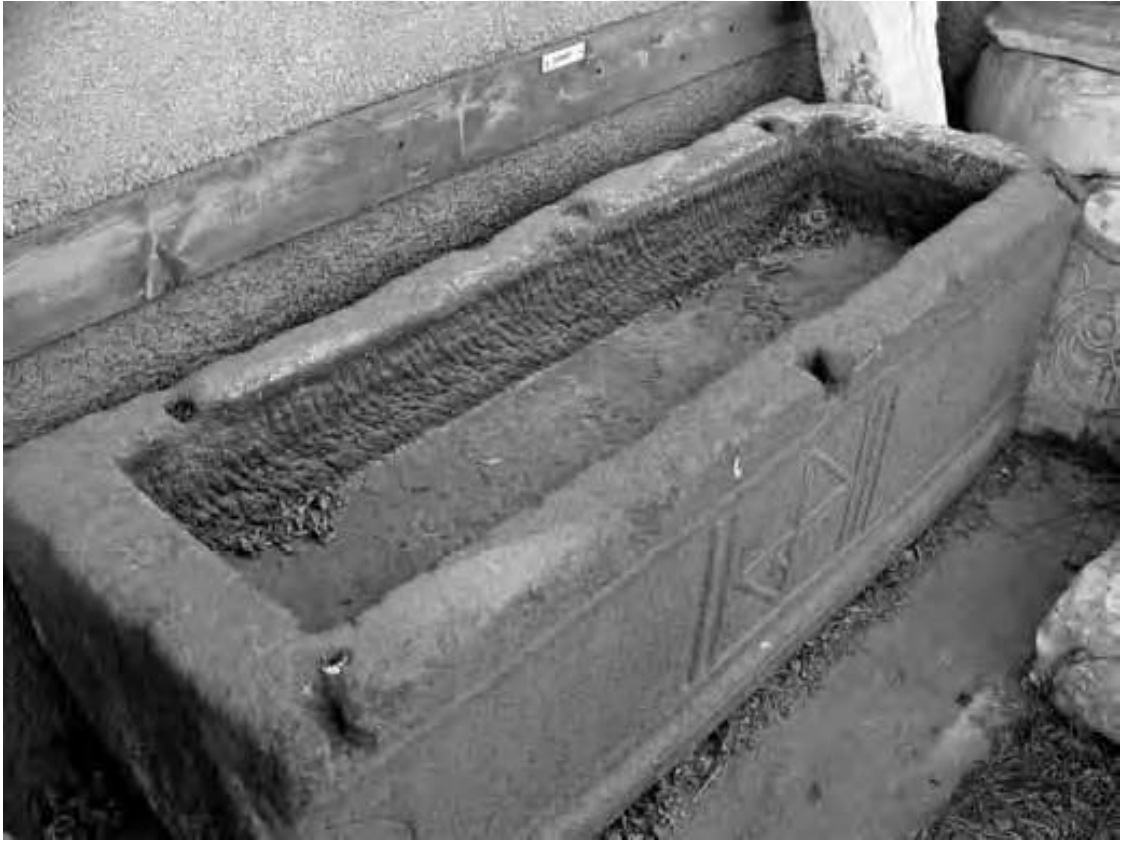
**Görsel 2.** *Bolvadin Belediye Müzesi'ndeki Tekne (Iverson, 2012, s. 138.)*

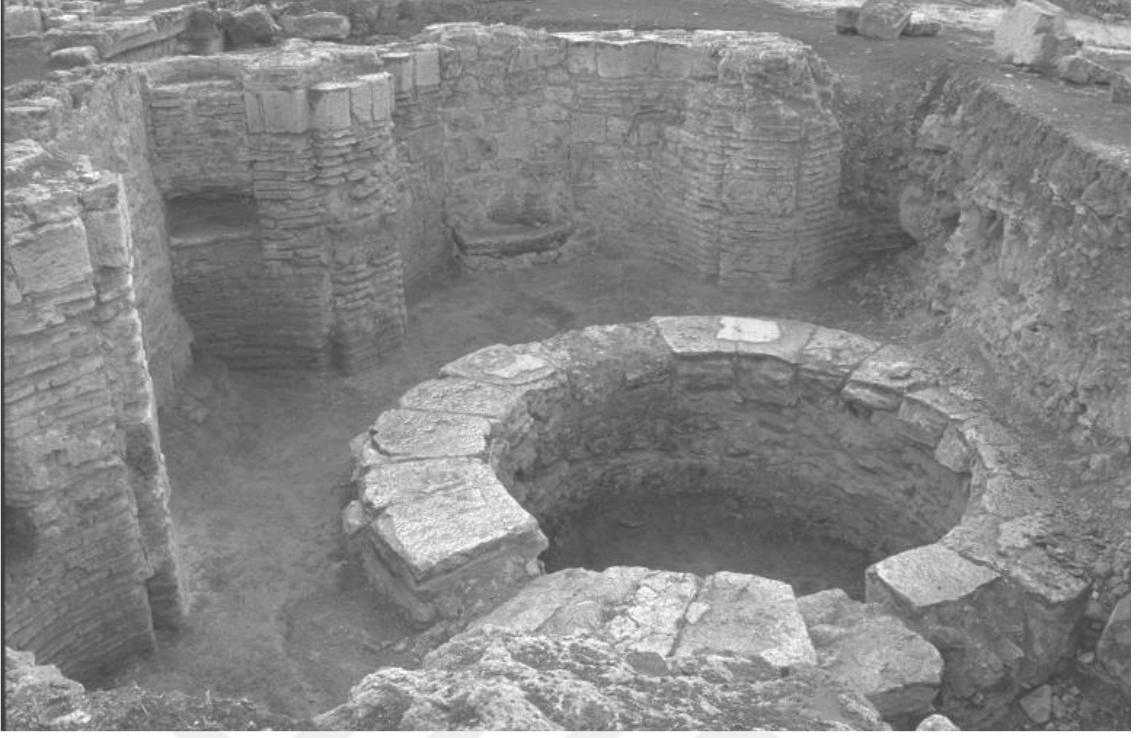
**Görsel 5.** *III No'lu poligonal yapının iç görünümü (Amorium Kazı Arşivi)*

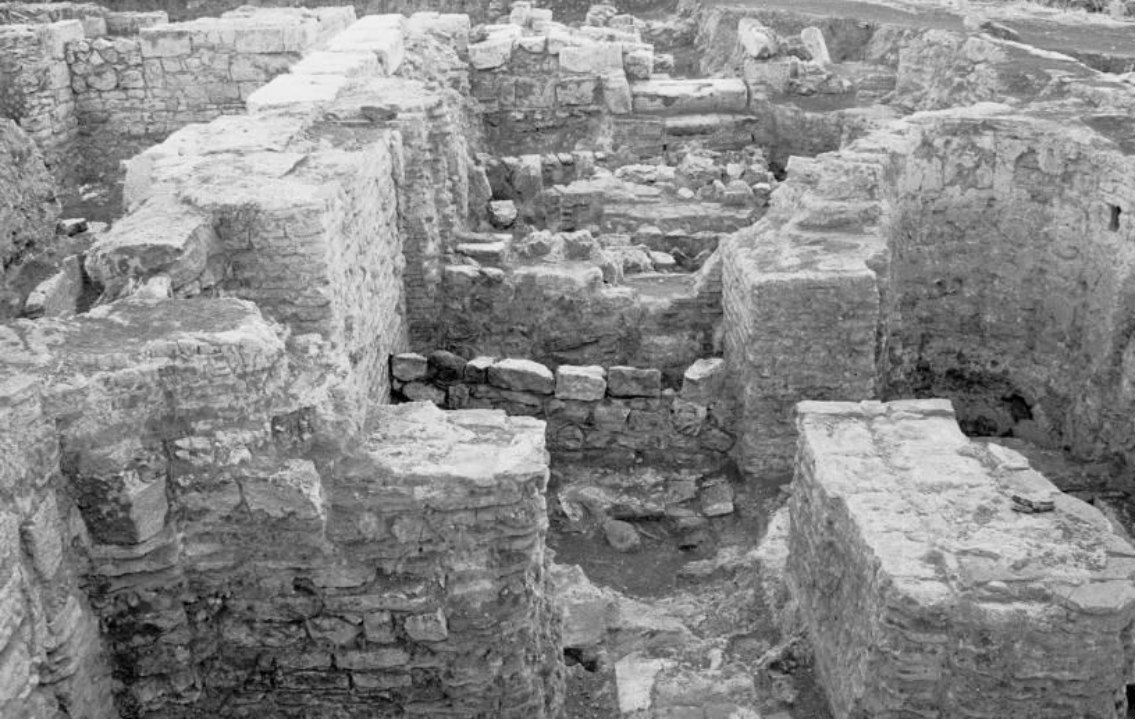
**Görsel 6.** *I No.'lu dikdörtgen yapının kuzeydoğudan görünümü (Amorium Kazı Arşivi)*

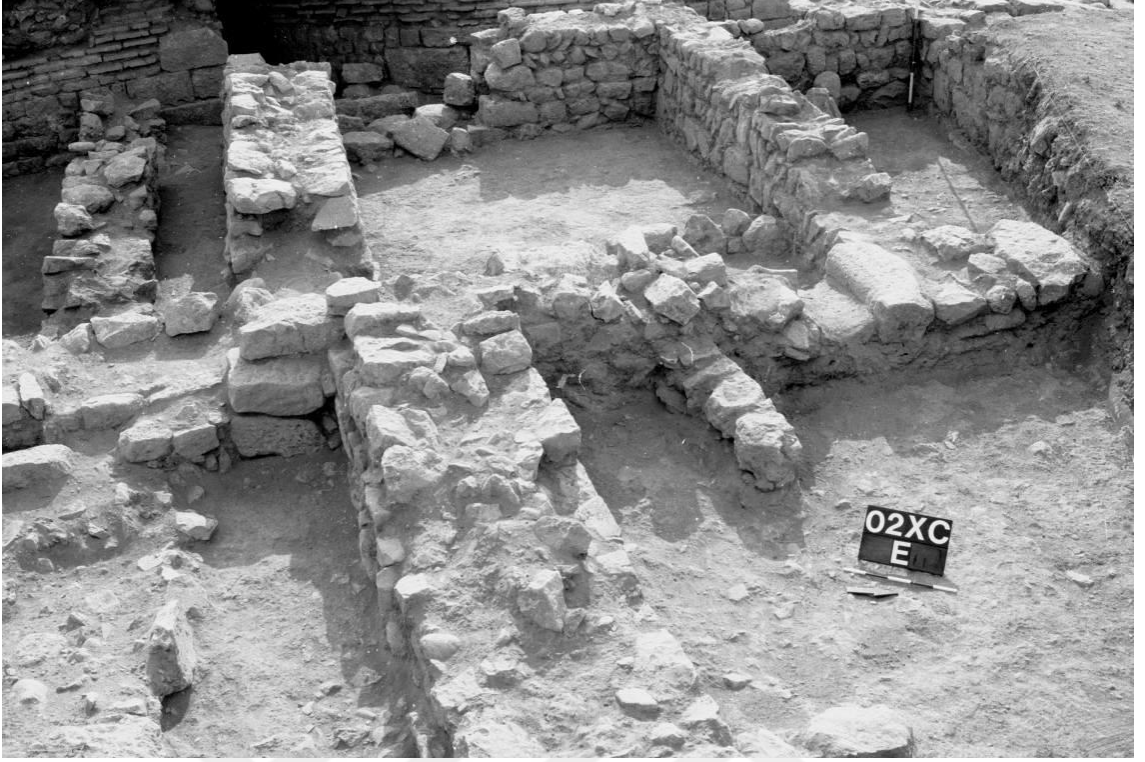
**Görsel 7.** *Hamam yapısı etrafında oluşturulan yapılar (Amorium Kazı Arşivi)*
