**BANDIRMA REDİF KIŞLASI**  
**MİMARİ ANALİZİ VE YENİDEN İŞLEVLENDİRME PROJESİ**

**YÜKSEK LİSANS TEZİ**

**Berkay DOĞAN**

**EYLÜL - 2022**

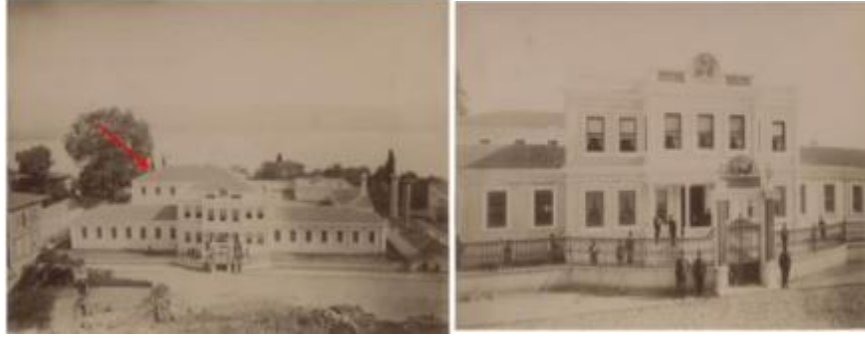
Resim 2.3.1. İzmit Redif Yapısı (Özgen, 2013)

Yapı dikdörtgen bir plana sahiptir, iki kattan oluşmaktadır ve dört cephesi açıktır (Resim 2.3.1). Yapıya sütunlu bir giriş ile girilmektedir.

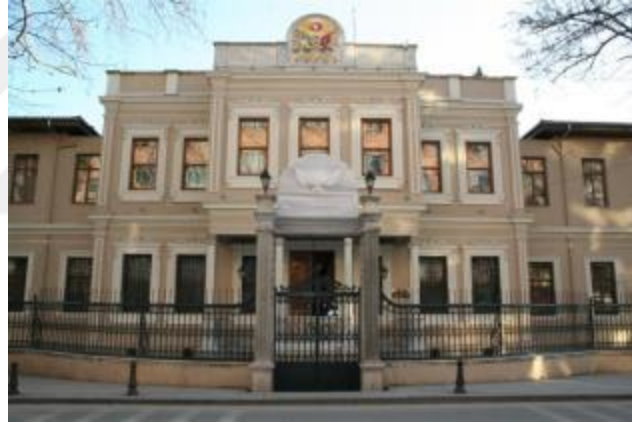
Resim 2.3.2. İzmit Redif Yapısı Atatürk, Redif ve Etnografya Müzesi giriş cephesi (Url-6)

Cephelerde yer alan pencereler söveli olup, yapı girişi üzerinde Osmanlı tuğrası yer almaktadır (Resim 2.3.2).

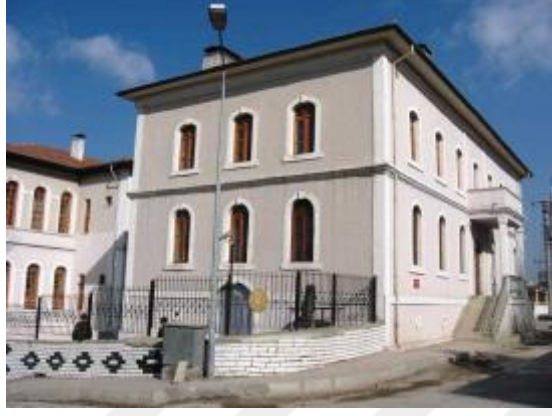
Resim 2.3.3. Kastamonu Askeri Misafirhane giriş cephesi (Url-7)

Yapı dikdörtgen bir plana sahiptir. Bodrum, zemin ve birinci kat olarak toplamda üç katlıdır. Yapıya yükseltilmiş ve sütunlu bir giriş ile girilmektedir. Girişin üst kısmında balkon bulunmaktadır. Cephelerde yer alan pencerelerin üst kısmı kemerli olup sövelidir. Yapıda kat aralarında kat silmesi bulunmaktadır. Yapı köşelerinde taş pilasterler kullanılmıştır (Resim 2.3.3).

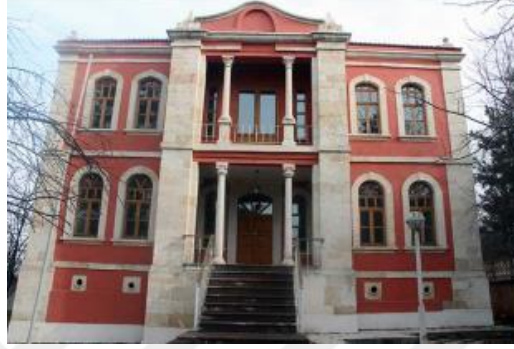
Resim 2.3.4. Taşköprü Kent ve Tarih Müzesi giriş cephesi (Url-8)

Dikdörtgen bir plana sahip olan yapı, bodrum, zemin ve birinci kat olmak üzere üç katlıdır. Yapıya yükseltilmiş ve sütunlu bir giriş ile girilmektedir. Sütunlu girişin üst kısmı balkon olup üçgen alınlık ile ön cephe tamamlanmıştır.

Cephelerde simetrik olarak yer alan pencereler söveli olup üst kısımları kemerlidir. Yapı köşelerinde taş pilasterler mevcuttur. Kat aralarında taş kat silmesi bulunmaktadır (Resim 2.3.4).

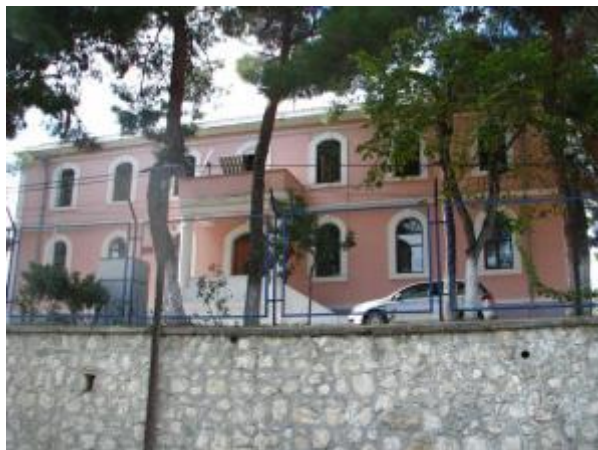
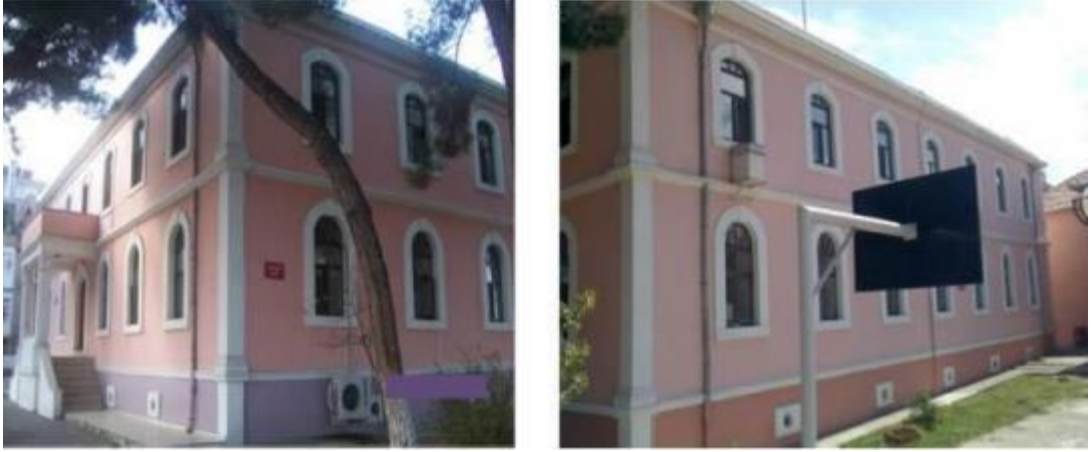
Resim 2.3.6. Boyabat Meslek Lisesi giriş cephesi (url-6)

Dikdörtgen plana sahip olan yapı bodrum, zemin ve birinci kat olmak üzere üç katlı inşa edilmiştir. Yapıya yükseltilmiş ve sütunlu bir giriş ile girilmektedir.

Cephelerde yer alan pencereler söveli ve üst kısımları kemerli olup yapıda simetrik olarak yer almaktadır. Yapı köşelerinde taş pilasterler mevcuttur. Kat aralarında kat silmesi bulunmaktadır. (Resim 2.3.6 ve resim 2.3.7).

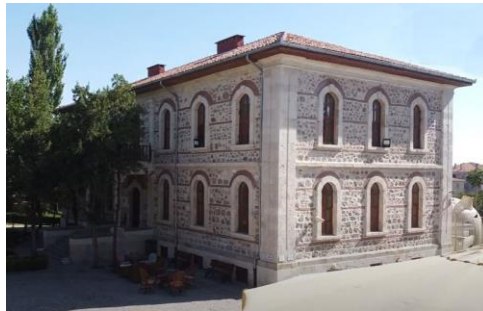
Resim 2.3.8. Koçhisar Kent Müzesi giriş ve yan cephesi (Url-10)

Dikdörtgen plana sahip olan yapı zemin ve birinci kat olmak üzere iki katlı inşa edilmiştir. Yapıya yükseltilmiş ve sütunlu bir girişe ile girilmektedir. Sütunlu girişin üst kısmı balkon olarak değerlendirilmiştir. Cephelerde yer alan pencereler söveli ve üst kısımları kemerli olup yapıda simetrik olarak yer almaktadır. Yapıda taş pilasterler mevcuttur. Kat aralarında kat silmesi bulunmaktadır (Resim 2.3.8).

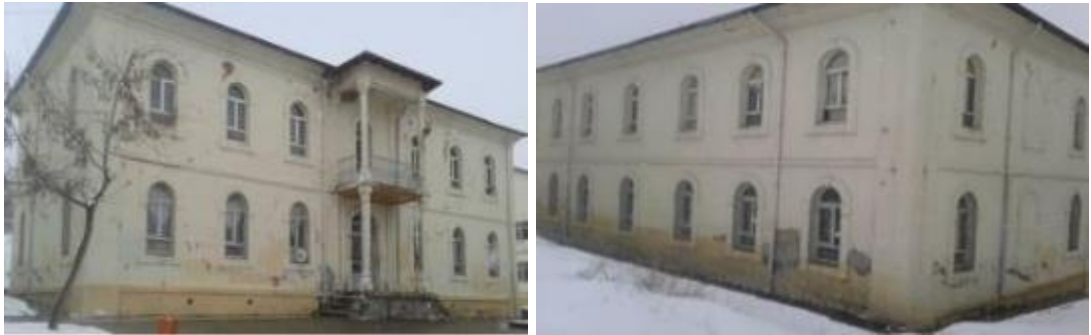
Resim 2.3.10. Akdağmadeni Meslek Lisesi giriş ve arka cephesi  
(Özdemir, 2016)

Dikdörtgen plan olarak inşa edilen yapı zemin ve birinci kat olmak üzere iki katlı inşa edilmiştir. Yapıya yükseltilmiş ve sütunlu bir giriş ile girilmektedir. Ön cephede yer alan sütunlu girişin üst kısmı balkon olarak değerlendirilmiştir. Cephelerde yer alan pencereler söveli olup üst kısımları kemerlidir. Kat aralarında kat silmesi bulunmaktadır (Resim 2.3.10).

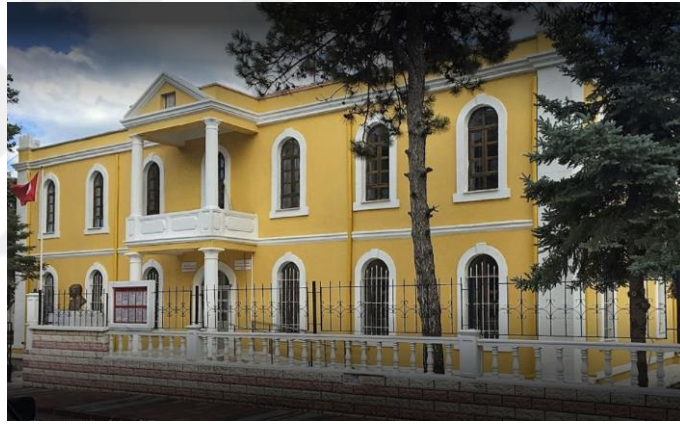
Resim 2.3.11. Ayancık Askerlik Şubesi giriş ve yan cephesi  
(Google haritalar, Erişim yılı 2022)

Yapı dikdörtgen bir plana sahiptir. Zemin ve birinci kat olmak üzere iki katlı inşa edilmiştir. Yapıya sütunlu bir giriş ile girilmektedir. Yapıda taş pilasterler mevcuttur. Sütunlu girişin üst kısmı balkon olarak değerlendirilmiş olup giriş cephesi üçgen alınlık ile tamamlanmıştır. Kat aralarında taş kat silmesi bulunmaktadır. Simetrik olarak dört cephede de söveli ve kemerli pencereler mevcuttur (Resim 2.3.11).

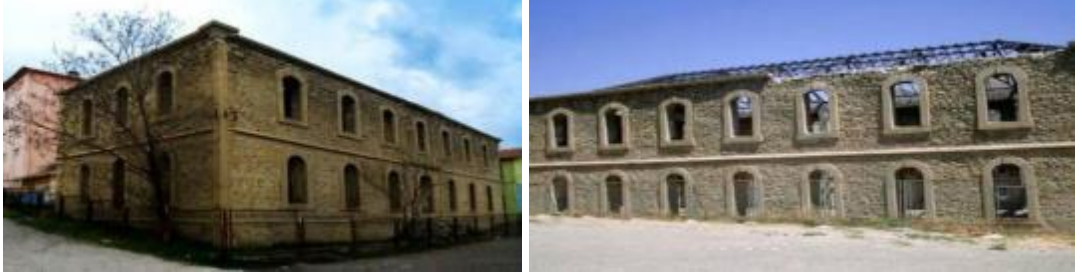
Resim 2.3.12. İskilip Redif Yapısı günümüz cepheleri (Özgen, 2013)

Dikdörtgen plana sahip olan yapı zemin ve birinci kat olmak üzere iki katlı inşa edilmiştir. Kat aralarında taş kat silmesi bulunan yapıda simetrik olarak dört cephede de söveli ve kemerli pencereler mevcuttur (Resim 2.3.12).

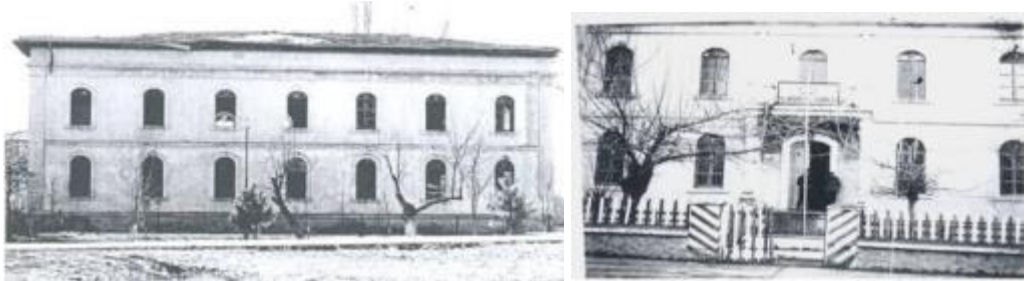
Resim 2.3.13. Daday Redif Yapısı eski görselleri (Özgen, 2013)

Yapı dikdörtgen plana sahiptir, zemin ve birinci kat olmak üzere iki katlı inşa edilmiştir. Yapının dört cephesi de açıktır. Yapıya sütunlu ve üstü kısmı balkon olan giriş ile girilmektedir. Yapının giriş cephesinde üçgen alınlık mevcuttur. (Resim 2.3.13).

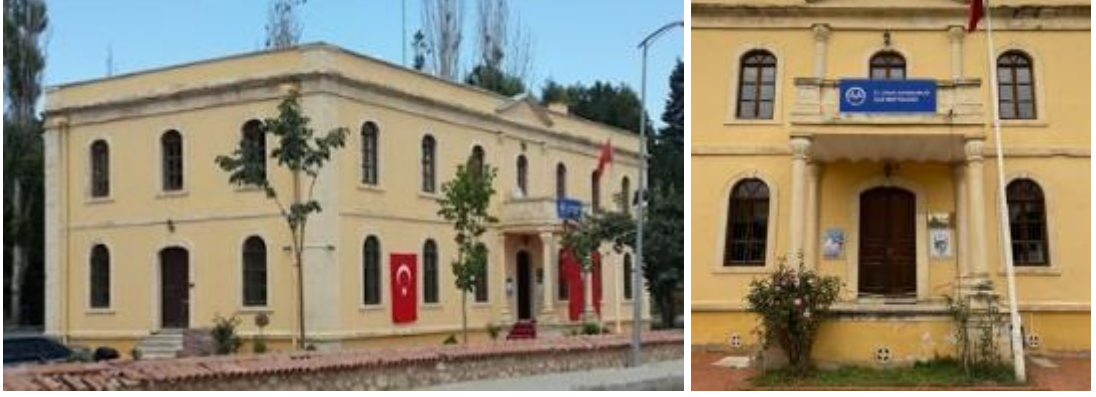
Resim 2.3.14. Daday İlçe Müftülük Binası giriş (a) ve yan cepheleri (b) (Özgen, 2013)

Yapıda taş pilasterler ve kat aralarında kat silmesi bulunmaktadır. Cephelerde yer alan pencereler söveli ve kemerli olup dört cephede de simetrik olarak bulunmaktadır (Resim 2.3.14).

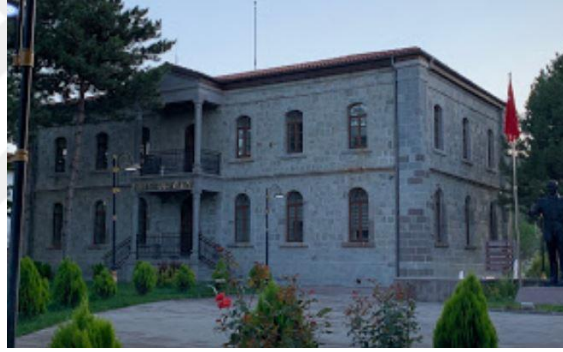
Resim 2.3.16. Kalecik Belediyesi Hizmet Binası ön cephesi, (Google haritalar, Erişim yılı 2022)

Dikdörtgen plana sahip olan yapı zemin ve birinci kat olmak üzere iki katlı olarak inşa edilmiştir. Cephelerde yer alan pencereler söveli olup üst kısımları kemerli olarak inşa edilmiştir. Kat aralarında kat silmesi, yapı köşelerinde pilasterler kullanılmıştır (Resim 2.3.16).

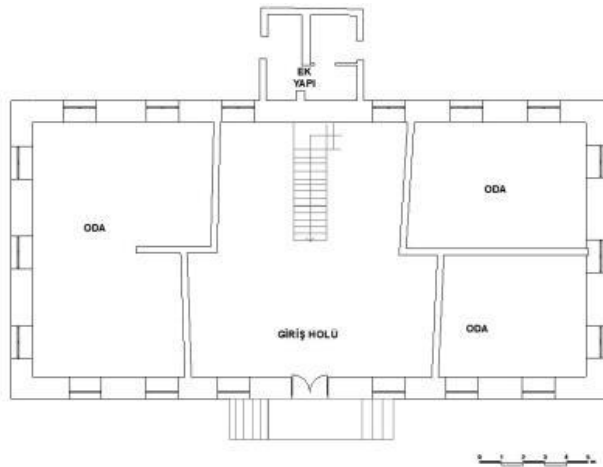
Şekil 2.3.1. Kalecik Redif Yapısı zemin kat planı (Yonga,2019)

Redif yapısının zemin katı 3 oda, giriş holü ve ahşap merdiven kovanının bulunduğu hol olmak üzere 4 mekandan oluşmaktadır. Planın üst kısmında, özgün plana ek bir yapı bulunmaktadır (Şekil 2.3.1) (Yonga, 2019).

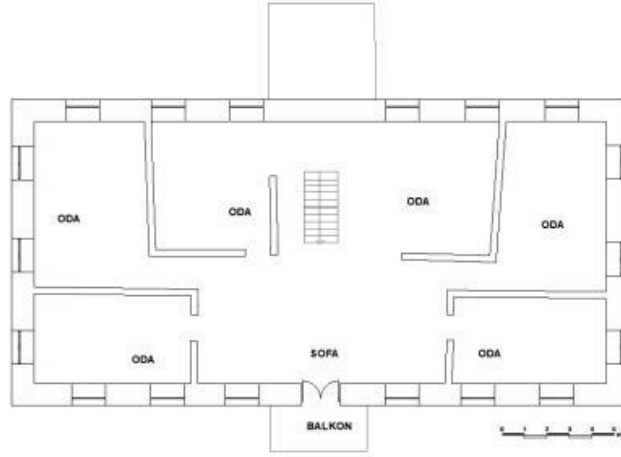
Şekil 2.3.2. Kalecik Redif Yapısı 1. kat planı

Redif binasının birinci katında 6 adet mekan bulunmaktadır. Bu mekanlar 5 oda ve merdiven kovasının bulunduğu hol olarak adlandırılmaktadır. Binanın birinci katının dolaşım alanını merdiven holü ve sofa oluşturmaktadır (Şekil 2.3.2) (Yonga, 2019).

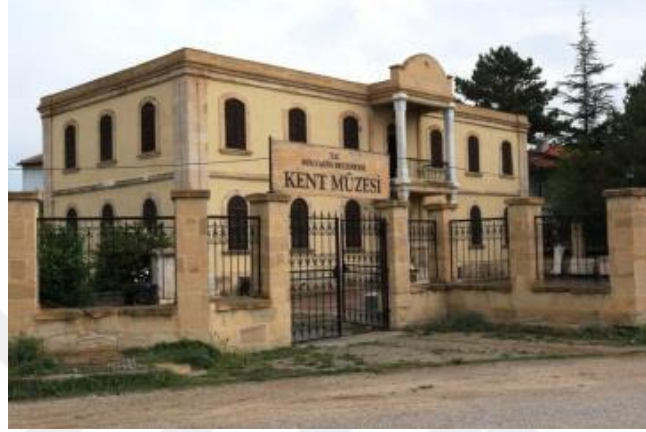
Resim 2.3.17. Bolvadin Kent Müzesi ön cephesi (url-6)

Yapı dikdörtgen bir plana sahiptir ve dört cephesi de açıktır. Yapı zemin ve birinci kat olmak üzere iki katlı inşa edilmiştir. Kışlaya sütunlu bir giriş ile girilmektedir. Sütunlu girişin üst kısmı balkon olarak kullanılmaktadır. Giriş cephesini, balkonun üst kısmında yer alan alınlık tamamlamaktadır. Yapıda taş pilasterler ve kat aralarında kat silmesi bulunmaktadır. Cephelerde yer alan pencereler söveli olup kemerlidir (Resim 2.3.17).

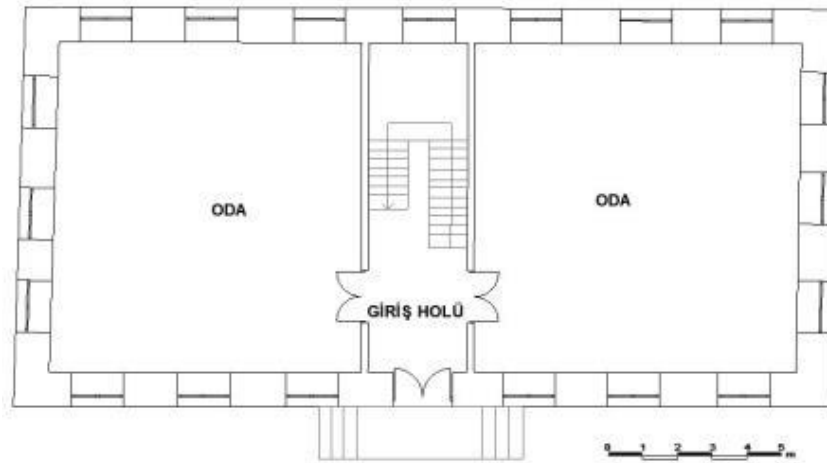
Şekil 2.3.3. Bolvadin Redif Yapısı zemin kat planı (Özgen, Aydın, 2009)

Yapının zemin kat planında yükseltilmiş bir giriş ve bu girişten iki kollu merdivene uzanan bir hol bulunmaktadır. Yapıdaki pencereler dört cephede de simetrik olarak bulunmaktadır. Holün iki yanında odalar bulunmaktadır (Şekil 2.3.3).

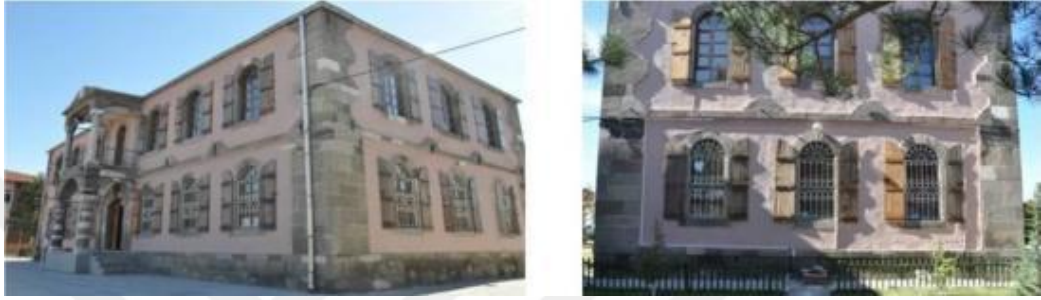
Resim 2.3.19. Sinanpaşa Meslek Yüksek Okulu giriş (a) ve yan cepheleri (b) (Özgen, 2016)

Balkonun üst kısmında ise üçgen alınlık mevcuttur. Yapının dört köşesinde de taş pilasterler mevcuttur. Kat aralarında taş kat silmesi bulunmaktadır. Cephelerde yer alan pencereler söveli olup kemerlidir. Dört cephede de simetrik olarak bulunan pencerelerin kenarlarında ahşap gölgelik mevcuttur (Resim 2.3.19).

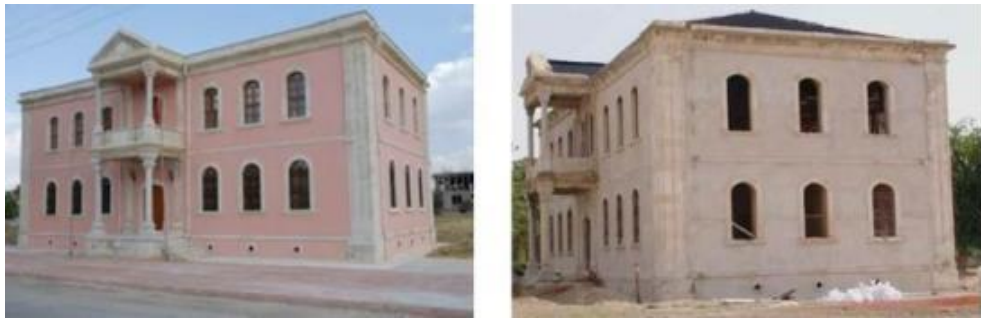
Resim 2.3.20. Kent Müzesi cepheleri (Özgen, 2013)

1893 tarihli Konya Salnamesi'nde binanın 1892'de yapıldığını kaydedilmiştir. Yapı uzun yıllar boyunca askerlik şubesi olarak kullanılmıştır. 2010 yılında yapılan restorasyon çalışmasından (Resim 2.3.20) sonra yapı kent müzesi olarak kullanılmaya başlanmıştır (Özgen, Aydın, 2009).

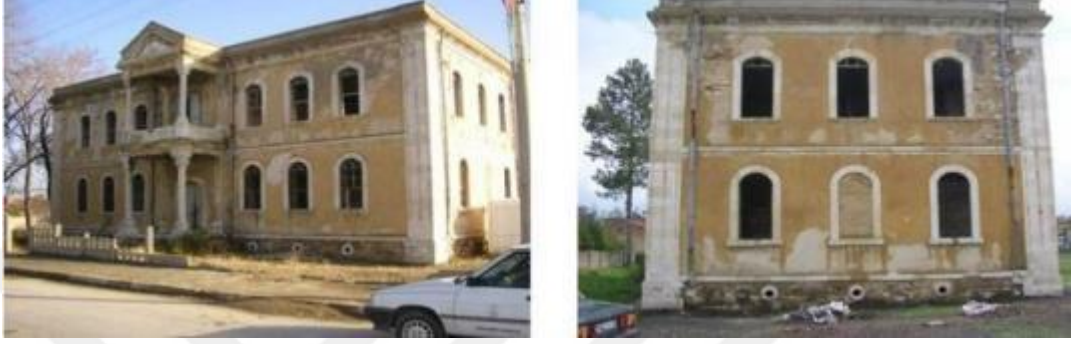
Resim 2.3.21. Ilgın Redif Yapısı (Aydın,2007)

Dikdörtgen plana sahip olan yapının dört cephesi de açıktır. Yapı zemin ve birinci kat olmak üzere iki katlı inşa edilmiştir. Yapıya yükseltilmiş ve sütunlu bir giriş ile girilmektedir. Sütunlu girişin üst kısmı balkon olarak değerlendirilmiştir. Yapı girişini balkonun üst kısmında bulunan üçgen alınlık tamamlamaktadır. Yapının dört köşesinde taş pilasterler mevcuttur. Kat aralarında taş kat silmesi bulunmaktadır. Cephelerde yer alan pencereler söveli olup üst kısımları kemerlidir (Resim 2.3.21).

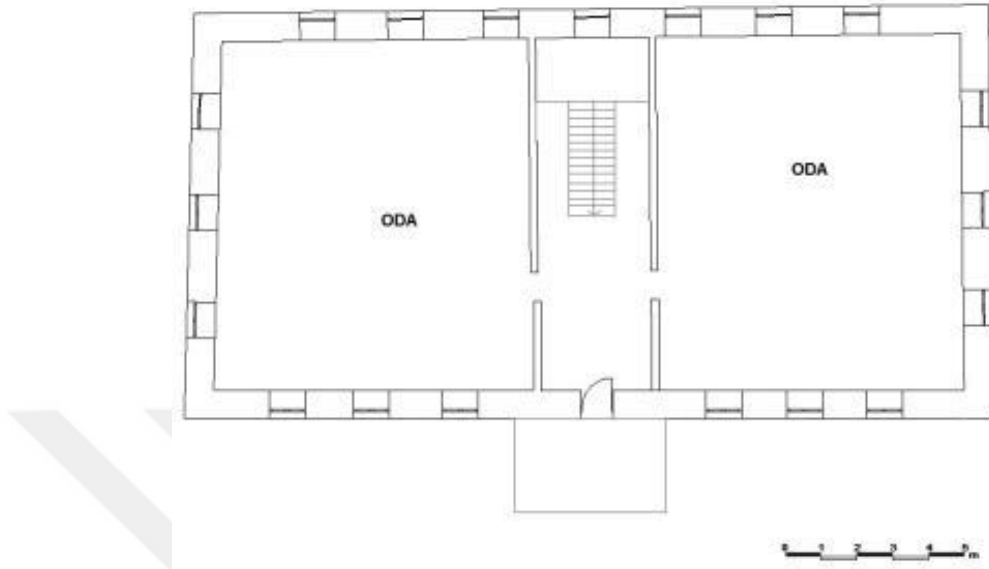
Şekil 2.3.6. Ilgın Redif Yapısı 1. kat planı (Aydın,2007)

Birinci kat düzeni zemin kat ile benzerdir. Merdivenin iki yanında yer alan birimler zemin katta olduğu gibi bölünmemiştir. Merdivenin bulunduğu orta alandan giriş üstünde saçak işlevi gören balkona geçiş sağlanmaktadır (Şekil 2.3.6).

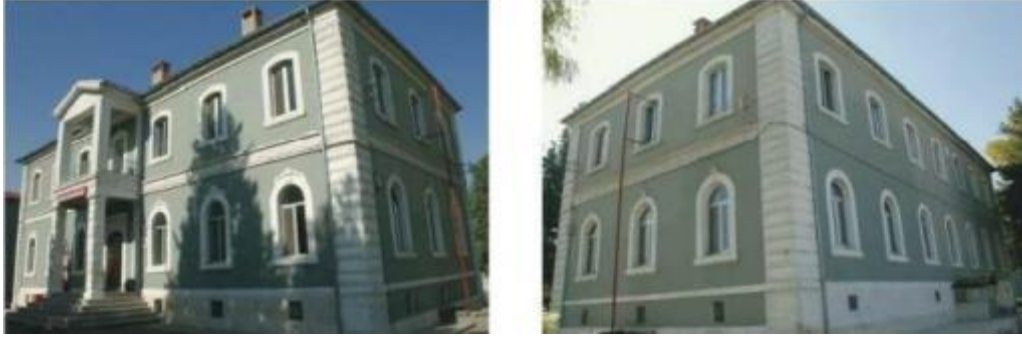
Resim 2.3.22. Burdur Merkez Komutanlığı Binası giriş (a) ve yan cepheleri (b)  
(Özgen, 2013)

Dikdörtgen plana sahip olan yapı zemin ve birinci kat olmak üzere iki katlı inşa edilmiştir. Yapının dört cephesi de açıktır. Yapıya yükseltilmiş ve sütunlu bir giriş ile girilmektedir. Sütunlu girişin üst kısmı balkon olarak değerlendirilmiştir. Balkonun üst kısmında ise üçgen alınlık mevcuttur. Yapının köşelerinde taş pilasterler mevcuttur. Cephelerde kat aralarında kat silmesi bulunmaktadır. Simetrik olarak dört cephede de söveli ve kemerli pencereler mevcuttur (Resim 2.3.22).

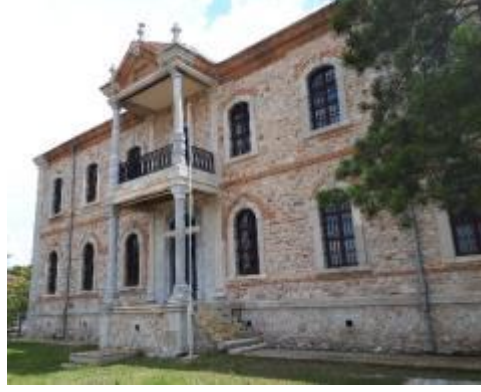
Resim 2.3.24. Seyitgazi Halk Eğitim Merkezi (Google haritalar, Erişim yılı 2022)

Dikdörtgen plana sahip olan yapının dört cephesi de açıktır. Yapı zemin ve birinci kat olmak üzere iki katlı inşa edilmiştir. Yapıya yükseltilmiş ve sütunlu bir giriş ile girilmektedir. Sütunlu girişin üst kısmı balkon olarak değerlendirilmiştir. Balkonun üst kısmında yer alan üçgen alınlık ile giriş tamamlanmıştır.

Yapı dört cephesinde de taş pilasterler mevcuttur. Kat aralarında kat silmesi bulunmaktadır. Cephelerde simetrik olarak bulunan pencereler söveli olup üst kısmı kemerlidir (Resim 2.3.24).

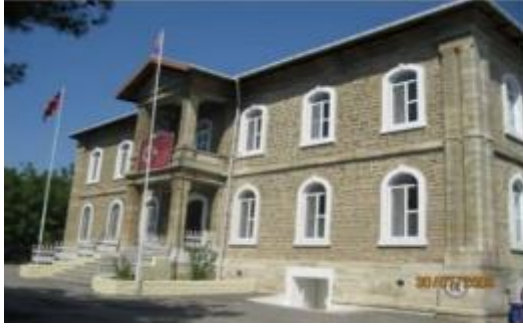
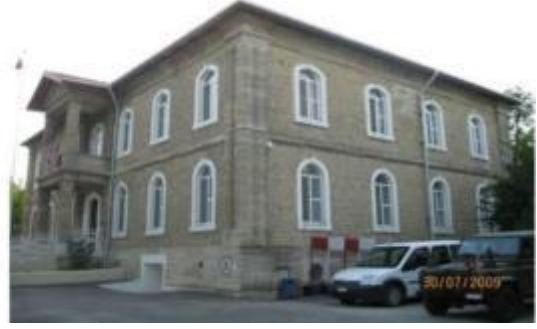
Resim 2.3.27. Uzunköprü 2'nci Hudut Tabur Komutanlığı cepheleri (Özgen, 2016)

Yapı dikdörtgen bir plana sahiptir. Bodrum, zemin ve birinci kat olmak üzere üç katlı inşa edilmiştir. Dört tarafı açık olan yapıya yükseltilmiş ve sütunlu bir giriş ile girilmektedir. Sütunlu girişin üst kısmı balkon olarak değerlendirilmiştir. Balkonun üst kısmında ise üçgen alınlık mevcuttur. Yapının dört köşesinde de taş pilasterler ve dört cephede de kat silmesi mevcuttur. Cephelerde yer alan pencereler söveli olup üst kısmı kemerlidir ve yapıda simetrik olarak bulunmaktadır (Resim 2.3.27).

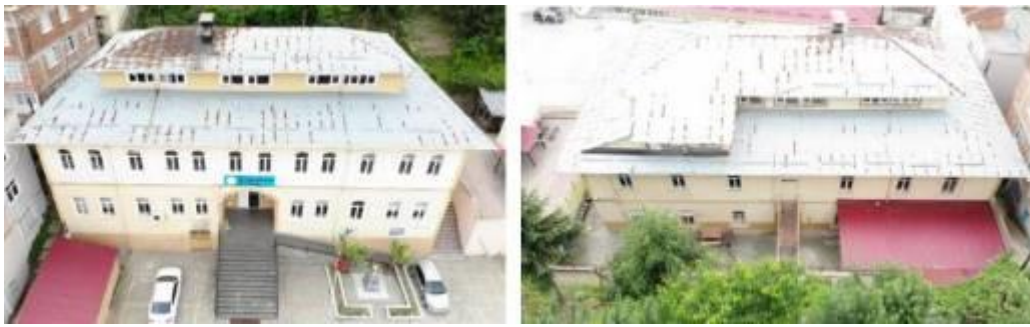
Resim 2.3.31. Kazım Karabekir Ortaokulu kuzey ve güney cephe görünüşü  
(Bayhan, Güneş 2021)

Dikdörtgen plana sahip olan yapının üç cephesi açıktır. Yapı bodrum, zemin ve birinci kat olmak üzere üç katlı inşa edilmiştir. Yapıya yükseltilmiş giriş ile girilmektedir. Cephelerinde kat aralarında kat silmesi bulunmaktadır. Cephelerde yer alan pencereler simetrik olup söveli ve kemerli olarak yapılmıştır (Resim 2.3.31).

Kırma çatı ile örtülü saçaklı yapıya, geçen süre içerisinde okul olarak kullanılmasından dolayı işleve dayalı yeni Mekanlar eklenmiştir (Resim 2.3.31) (Bayhan, Güneş 2021).

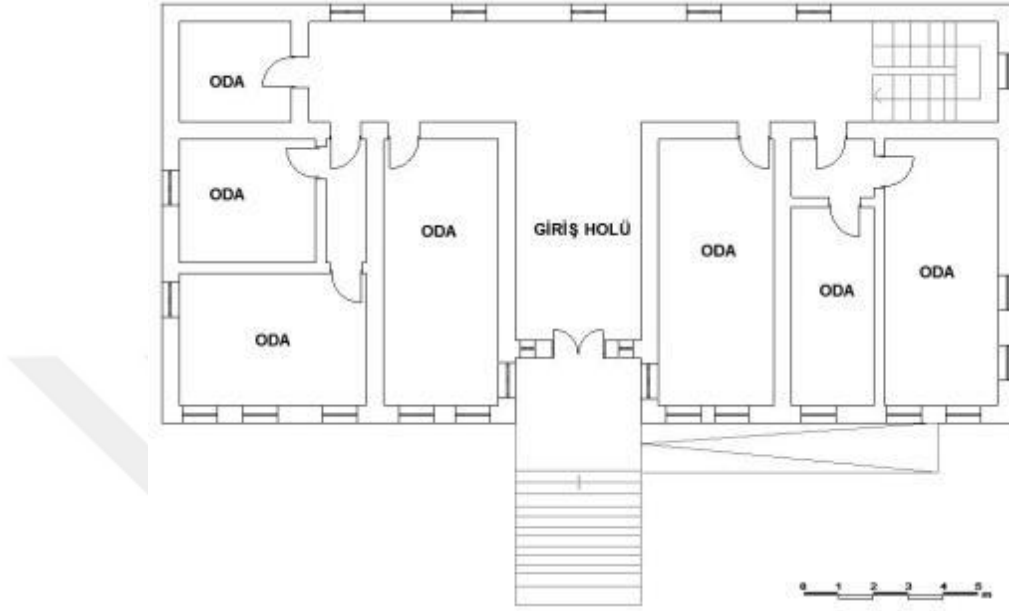
Şekil 2.3.7. Zemin kat planı (Bayhan, Güneş 2021)

Yapının yüksek giriş katına merdiven ve rampa ile çıkılmaktadır. Girişinde geniş bir hol mevcuttur. Zemin kat girişinde geniş bir hol mevcut olup, diğer mekanlar tek bir cepheye sıralanmıştır. Birinci kata iki kollu merdivenle ulaşım sağlanmaktadır (Şekil 2.3.7).

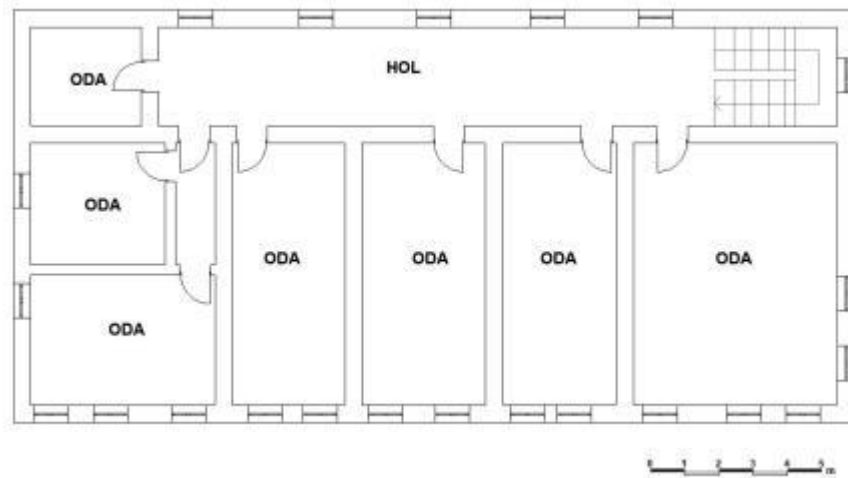
Şekil 2.3.8. Birinci kat planı (Bayhan, Güneş 2021)

Yapının birinci katına ulaşıldığında cephe boyunca bir hol bulunmaktadır. Holün sonunda bir mekan bulunmaktadır. Birinci katta diğer mekanlar tek bir cephe boyunca bulunmaktadır (Şekil 2.3.8).

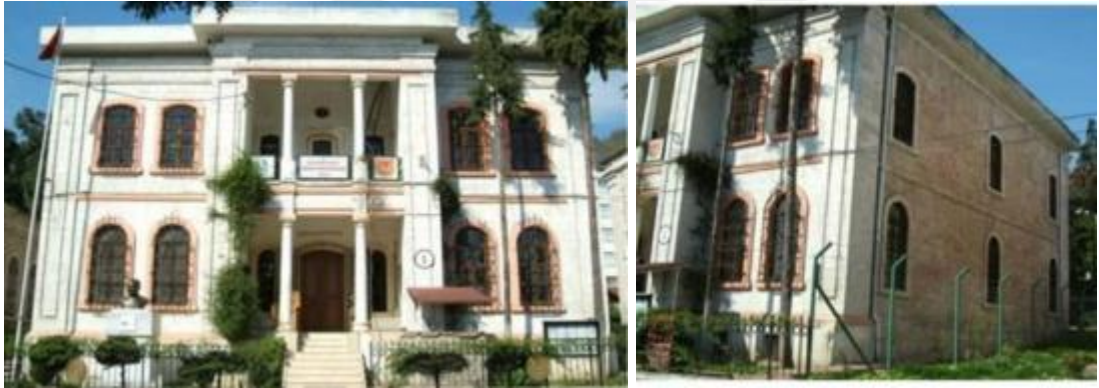
Resim 2.3.32. Ordu Askerlik Şubesi ön (a) ve yan (b) cephesi (Özgen,2013)

Dikdörtgen kat planına sahip olan yapının dört cephesi de açıktır. Yapı zemin ve birinci kat olmak üzere iki katlı inşa edilmiştir. Yapıya yükseltilmiş ve sütunlu giriş ile girilmektedir. Sütunlu girişin üst kısmı balkon olarak değerlendirilmiştir. Yapı cephelerinde kat silmesi ve köşelerde pilasterler bulunmaktadır. Cephelerde yer alan pencereler söveli ve kemerli olup cephelerde simetrik olarak bulunmaktadır (Resim 2.3.32).

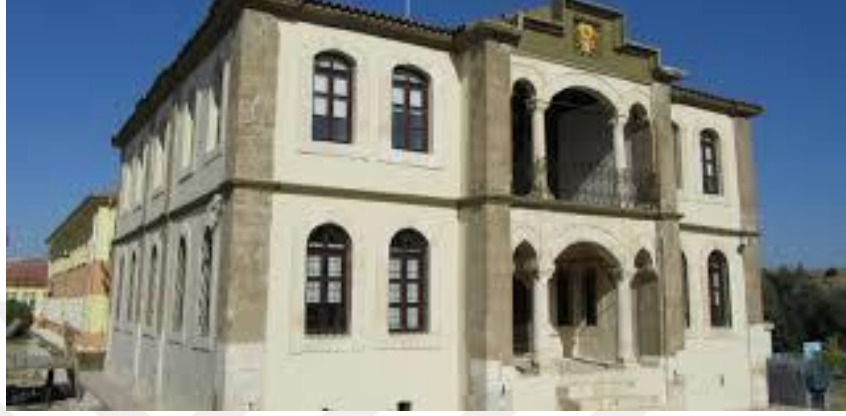
Resim 2.3.33. Mecitözü Kent Müzesi (Google haritalar, Erişim yılı 2022)

Dikdörtgen plana sahip olan yapı, zemin ve birinci kat olmak üzere iki katlı inşa edilmiştir. Yapının dört cephesi de açıktır. Yapıya yükseltilmiş ve sütunlu bir giriş ile girilmektedir ve girişin üst kısmı balkon olarak değerlendirilmiştir. Yapının dört köşesinde taş pilasterler ve kat aralarında da kat silmesi bulunmaktadır. Cephelerde yer alan pencereler simetrik olup kemerli ve sövelidir (Resim 2.3.33).

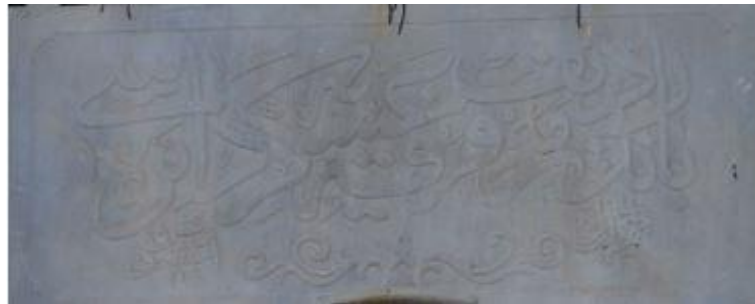
Resim 3.3.1. Ön cephede yer alan kitabe, 2021

Redif Kışlası'nın giriş cephesinde yer alan kitabede "Bandırma Redif Fırka-i Askeriye Dairesi 19 Ağustos 1318 ve 28 Cemazeyilevvel 1320" tarihi yer almaktadır. Kitabede yer alan bu bilgiye göre yapının 1902 yılında tamamlandığı anlaşılmaktadır (Resim 3.3.1) (Güzel, 2019).

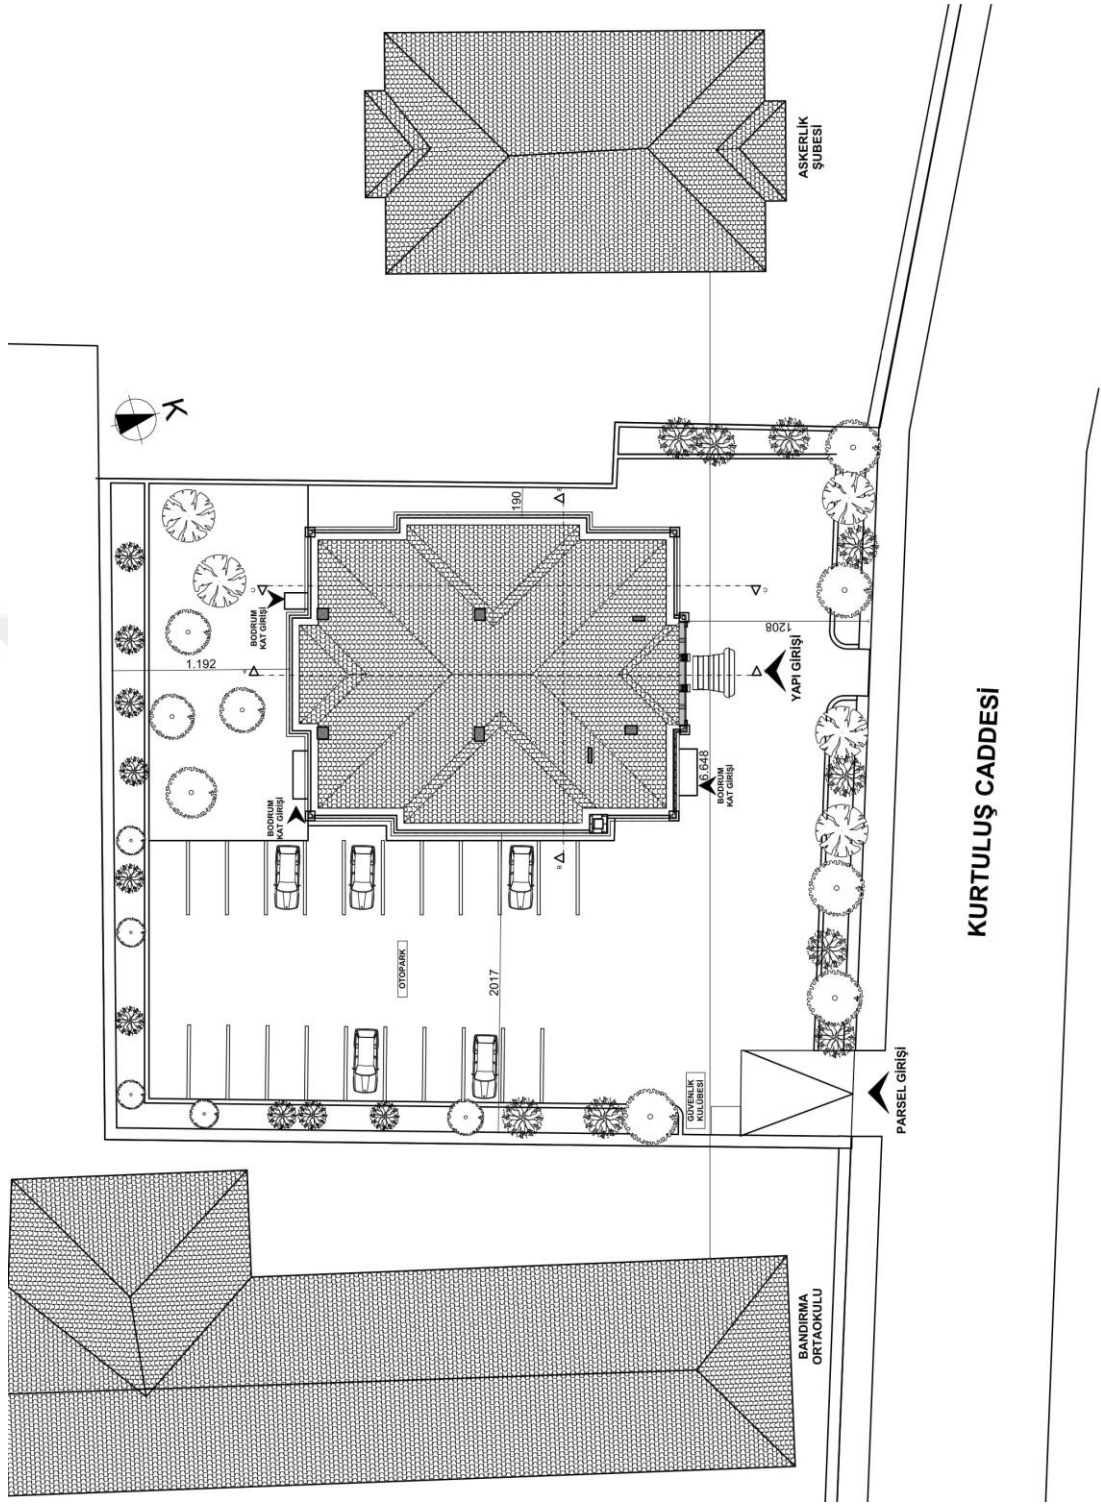
Şekil 3.4.1. Vaziyet planı, 2022

Yapının batı yönünde Bandırma Askerlik Şubesi, güney ve doğu yönlerinde ise Bandırma Ortaokulu bulunmaktadır. Giriş cephesinin bulunduğu kuzey cephesinde Kurtuluş Caddesi yer almaktadır. Yapı parseline, kuzey yönünde bulunan otopark ve yaya girişi ile girilmektedir (Şekil 3.4.1). Kuzey kısımda bulunan giriş aktif olarak kullanılmamaktadır.

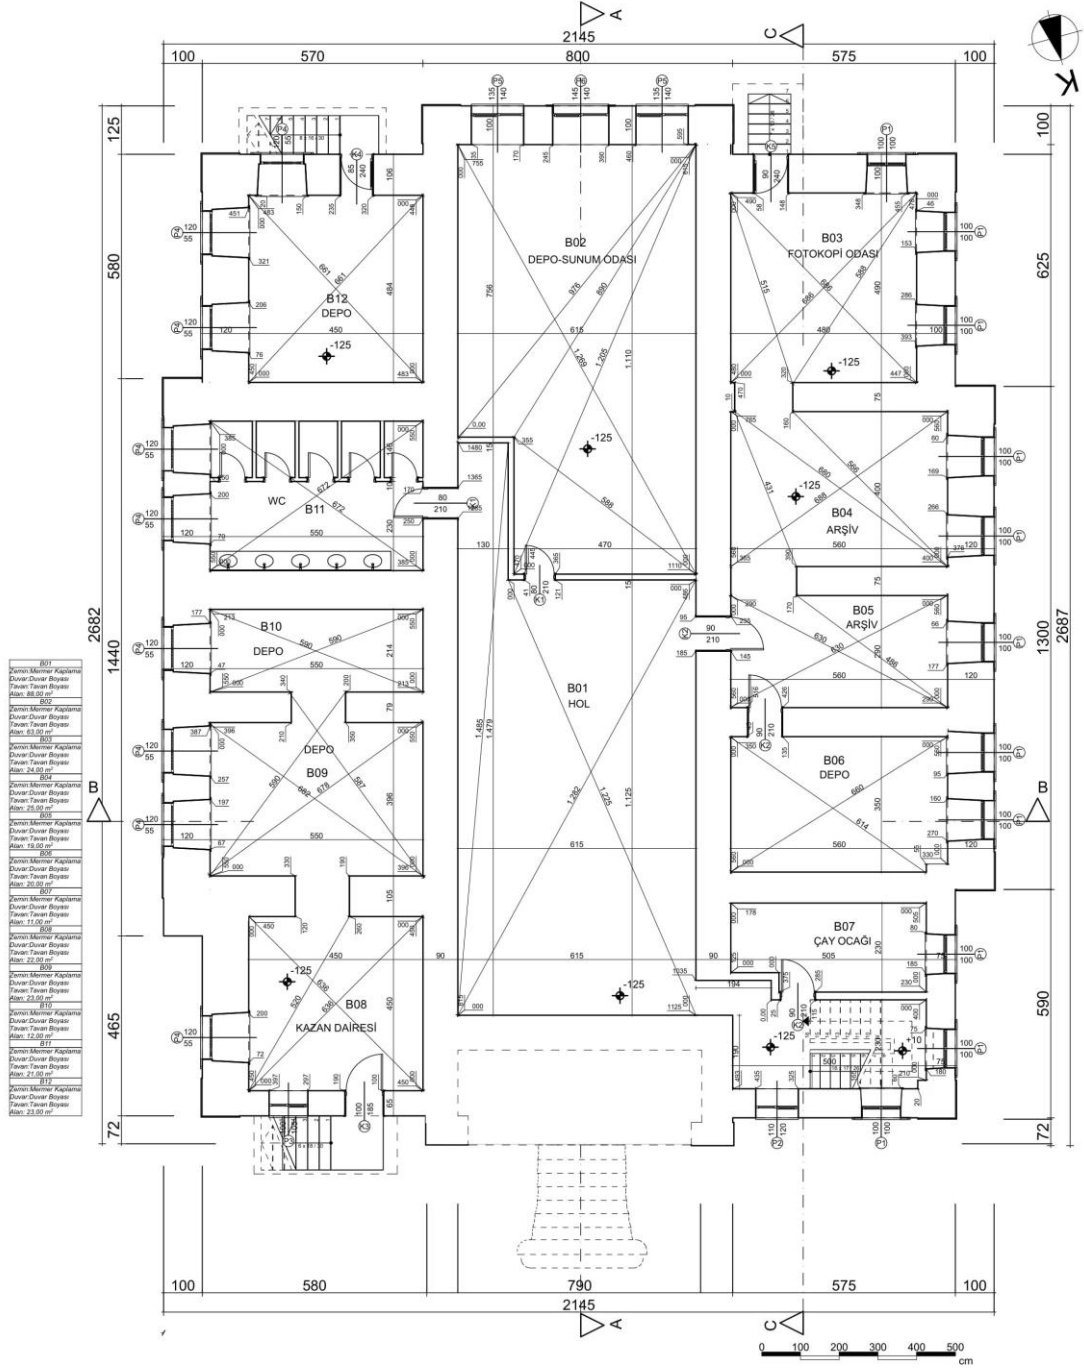
Dikdörtgen plana sahip olan bodrum kat 2145x2682 cm ölçülerindedir. Yapının bodrum katı, yapının tüm sınırını kapsayan bir kattan oluşmuştur. Yapının zemin ve birinci katında görülen kuzey-güney yönde odaların sıralandığı, orta hollü plan tipi bodrum katta da görülmektedir. (-125) cm kotunda bulunan bodrum kata giriş, zemin katta güneybatı yönünde bulunan iki kollu merdiven ve dış mekan bağlantılı üç adet merdiven ile yapılmaktadır. Kat yüksekliği ise 300 cm'dir.

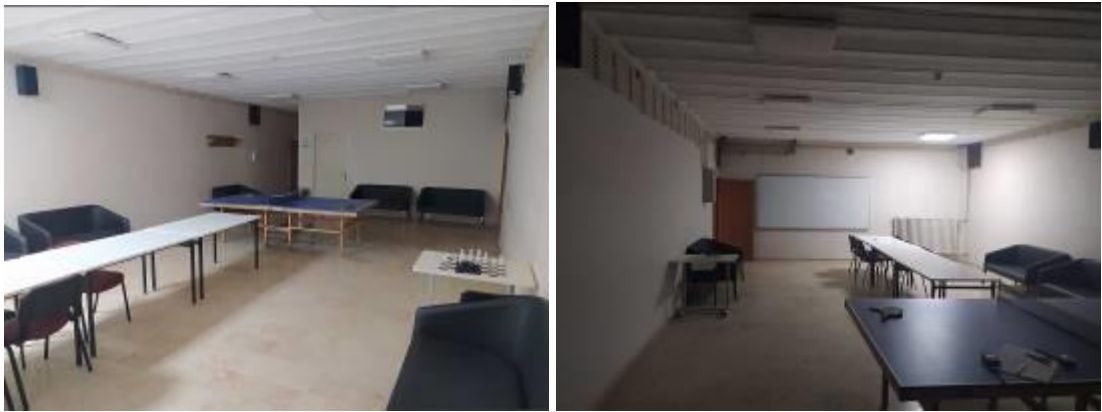
Resim 3.4.1. Redif binası kat holü, 2022

Bodrum katta bulunan 4 odanın girişi bu hole açılmaktadır. B01 mekanı merdiven holünde bulunan 110x120 cm ölçülerinde dikdörtgen, 2 adet 100x100 cm ölçülerinde üst kısmı kemerli olan pencereler ile doğal aydınlatma ve havalandırma sağlanmaktadır. (Resim 3.4.1). B01 mekanı, kat holü ve merdiven işlevleriyle kullanılmaktadır.

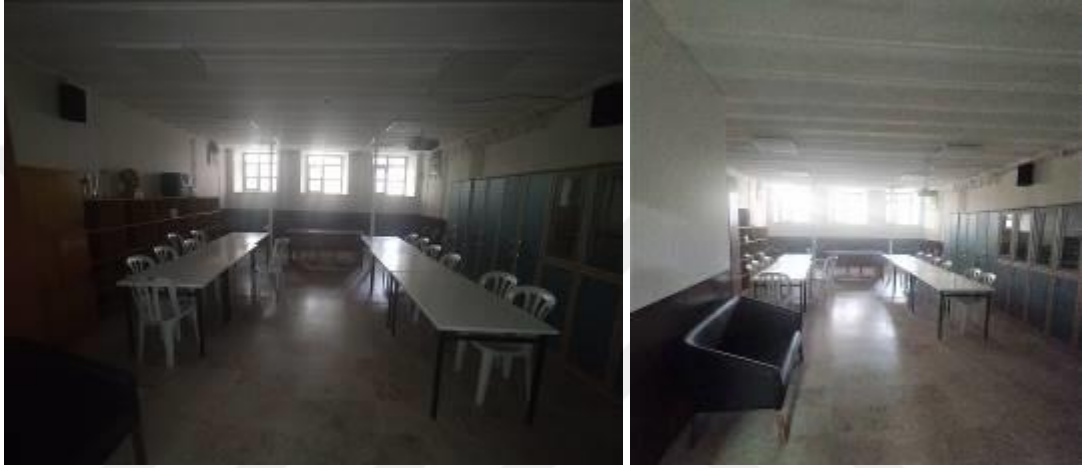
Resim 3.4.2. Redif binası B02 mekanı, 2022

Bu odaya 2 adet 135x140 cm 1 adet de 145x140 cm pencereler ile doğal aydınlatma ve havalandırma sağlanmıştır (Resim 3.4.2). B02 mekanı depo ve sunum odası işleviyle kullanılmaktadır.

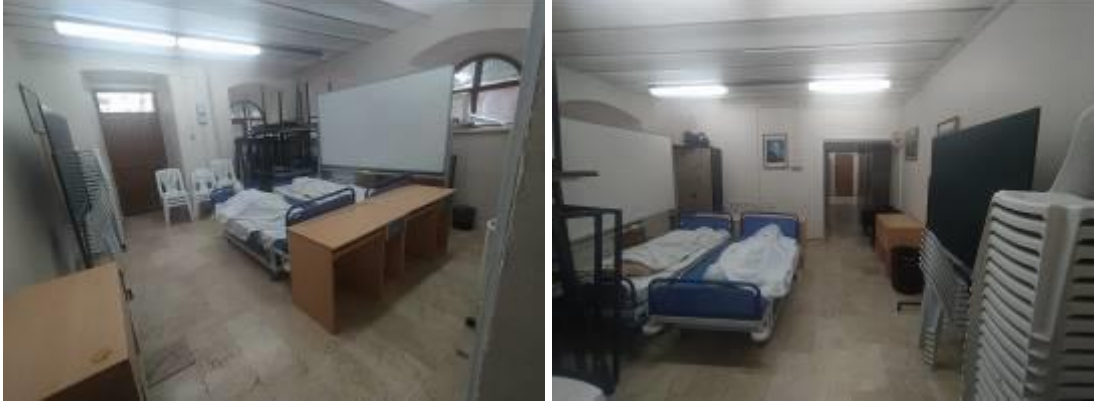
Resim 3.4.3. Redif binası B03 mekanı, 2022

Bu odaya 100x100 cm ölçülerinde kemerli 3 adet pencere ile doğal aydınlatma ve havalandırma sağlanmıştır (Resim 3.4.3).

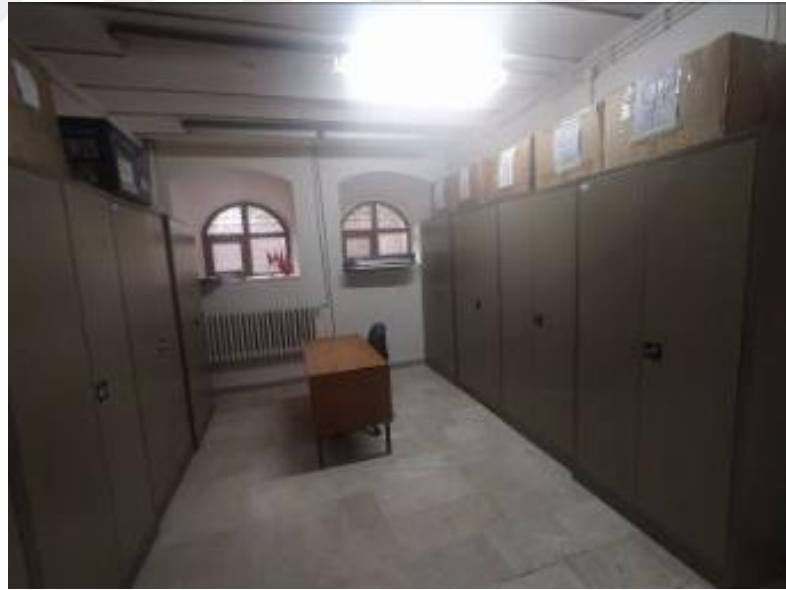
Resim 3.4.4. Redif binası B04 mekanı, 2022

Bu odaya 100x100 cm ölçülerinde kemerli 2 adet pencere ile doğal aydınlatma ve havalandırma sağlanmıştır (Resim 3.4.4). B04 mekanı arşiv işleviyle kullanılmaktadır.

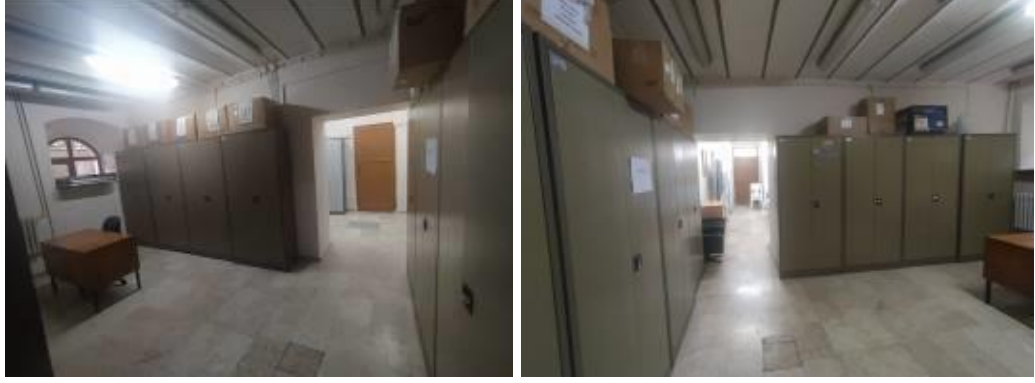
Resim 3.4.5. Redif binası B04-B05 (a) ve B03-B04 (b) bağlantı kapı boşlukları, 2022

B04 mekanı 570x400 cm ve alanı 25,36 m<sup>2</sup>'dir. B04 mekanına B03 mekanından 150x210 cm, B05 mekanından 180x210 cm ölçülerinde boşluk (Resim 3.4.5) ile ulaşılmaktadır.

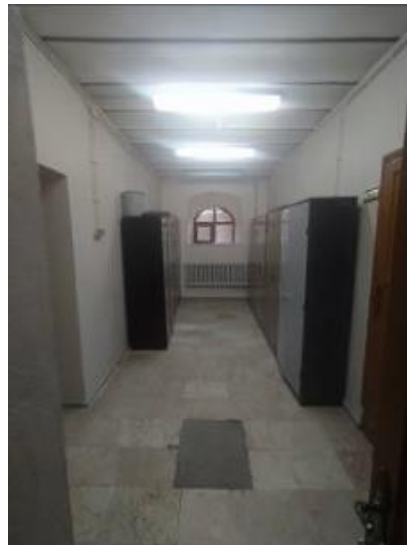
Resim 3.4.6. Redif binası B05 mekanı, 2022

Bu odaya 100x100 cm ölçülerinde kemerli pencere ile doğal aydınlatma ve havalandırma sağlanmıştır (Resim 5.4.6). B05 mekanı arşiv işleviyle kullanılmaktadır.

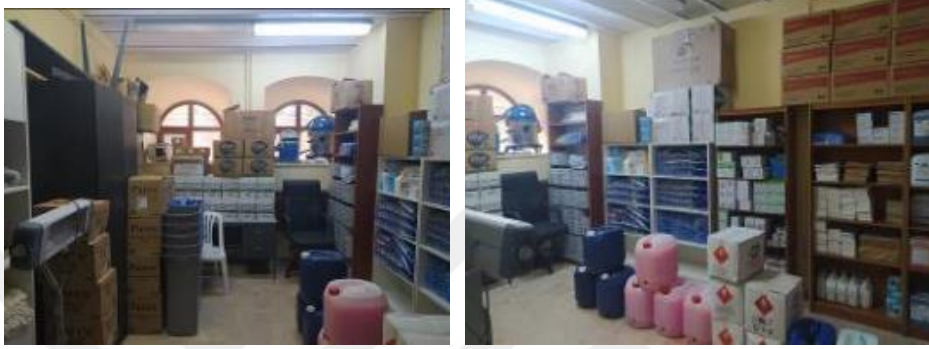
Resim 3.4.7. Redif binası B06 mekanı, 2022

Bu odaya 100x100 cm ölçülerinde kemerli 2 adet pencere ile doğal aydınlatma ve havalandırma sağlanmıştır (Resim 3.4.7). B06 mekanı depo ve temizlik odası işleviyle kullanılmaktadır.

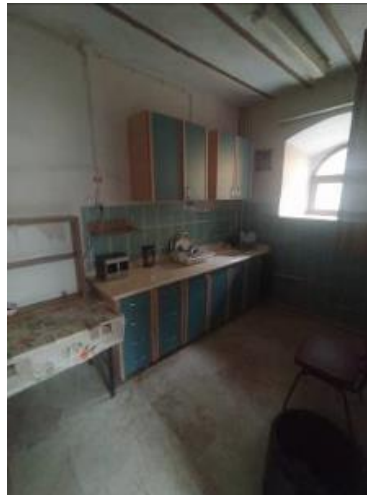
Resim 3.4.8. Redif binası B07 mekanı, 2022

B07 mekanı 515x230 cm ve alanı 11,18 m<sup>2</sup>'dir. B07 mekanına merdiven holünden 90x210 cm ölçülerinde ahşap kapı ile ulaşılmaktadır. Bu odaya 100x100 cm ölçülerinde kemerli pencere ile doğal aydınlatma ve havalandırma sağlanmıştır (Resim 3.4.8). B07 mekanı çay ocağı işleviyle kullanılmaktadır.

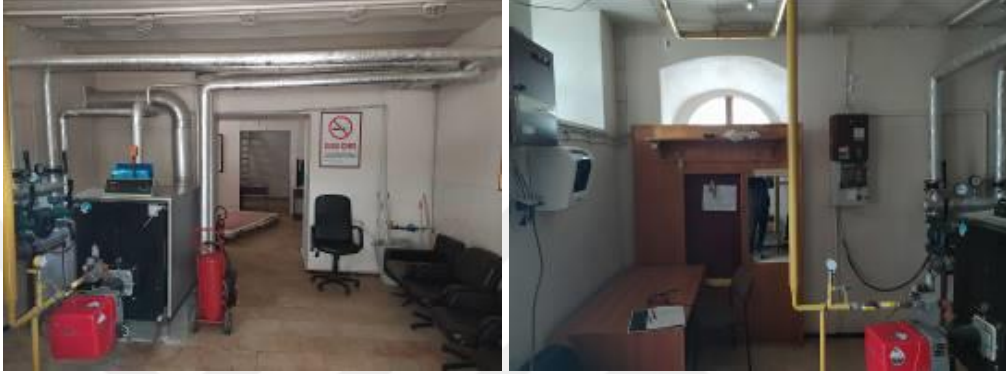
Resim 3.4.9. Redif binası B08 mekanı, 2022

Bu odaya 120x55 cm ölçülerinde kemerli ve 100x105 cm ölçülerinde dikdörtgen pencere ile doğal aydınlatma ve havalandırma sağlanmıştır (Resim 3.4.9). B08 mekanı kazan dairesi işleviyle kullanılmaktadır.

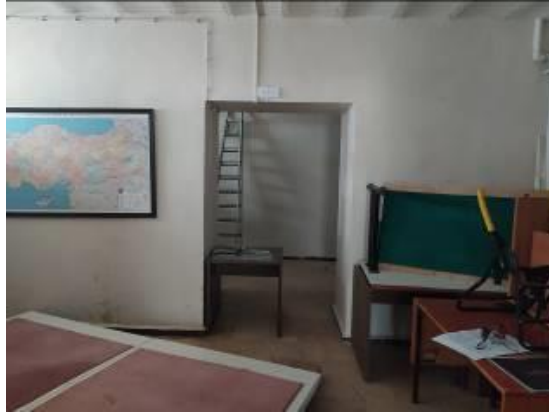
Resim 3.4.10. Redif binası B09-B10 geçişi, 2022

B09 mekanı 550x396 cm ve alanı 22,90 m<sup>2</sup>'dir. B09 mekanına B08 mekanından 180x210 cm ölçülerinde (Resim 3.4.10) ve B10 mekanından 140x220 cm ölçülerinde (Resim 5.4.12) boşluk ile ulaşılmaktadır.

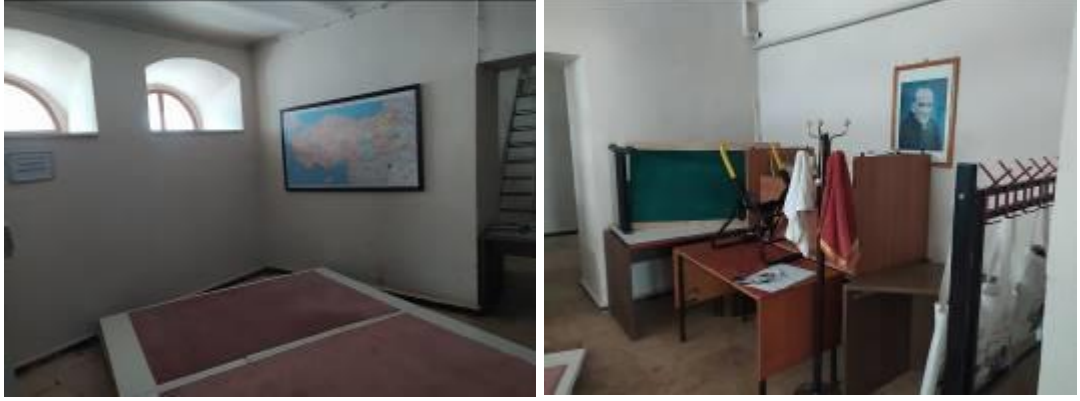
Resim 3.4.11. Redif binası B09 mekanı, 2022

B09 mekanı depo işleviyle kullanılmaktadır (Resim 3.4.11).

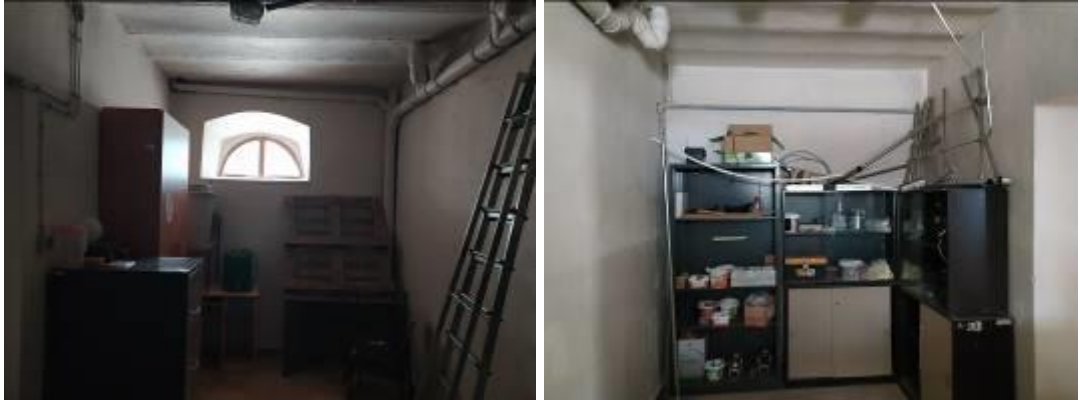
Resim 3.4.12. Redif binası B10 mekanı, 2022

Bu odaya 120x55 cm ölçülerinde kemerli pencere ile doğal aydınlatma ve havalandırma sağlanmıştır (Resim 3.4.12). B10 mekanı depo işleviyle kullanılmaktadır.

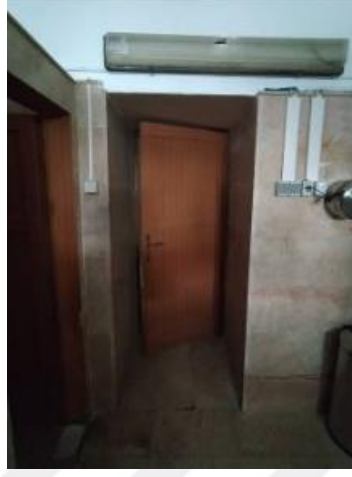
Resim 3.4.13. Redif binası B11 mekanı, 2022

Bu odaya 2 adet 120x55 cm ölçülerinde kemerli pencere ile doğal aydınlatma ve havalandırma sağlanmıştır (Resim 3.4.13). B11 mekanı tuvalet, lavabo fonksiyonuyla kullanılmaktadır.

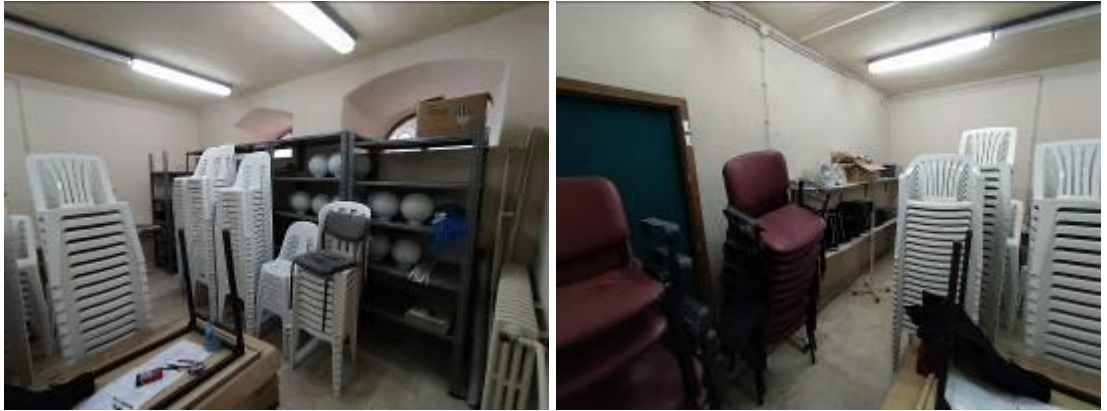
Resim 3.4.14. Redif binası B11 mekanı, 2022

Bu odaya 3 adet 120x55 cm ölçülerinde kemerli pencere ile doğal aydınlatma ve havalandırma sağlanmıştır (Resim 3.4.14). B12 mekanı depo işleviyle kullanılmaktadır.
