**BANDIRMA REDİF KIŞLASI**  
**MİMARİ ANALİZİ VE YENİDEN İŞLEVLENDİRME PROJESİ**

**YÜKSEK LİSANS TEZİ**

**Berkay DOĞAN**

**EYLÜL - 2022**

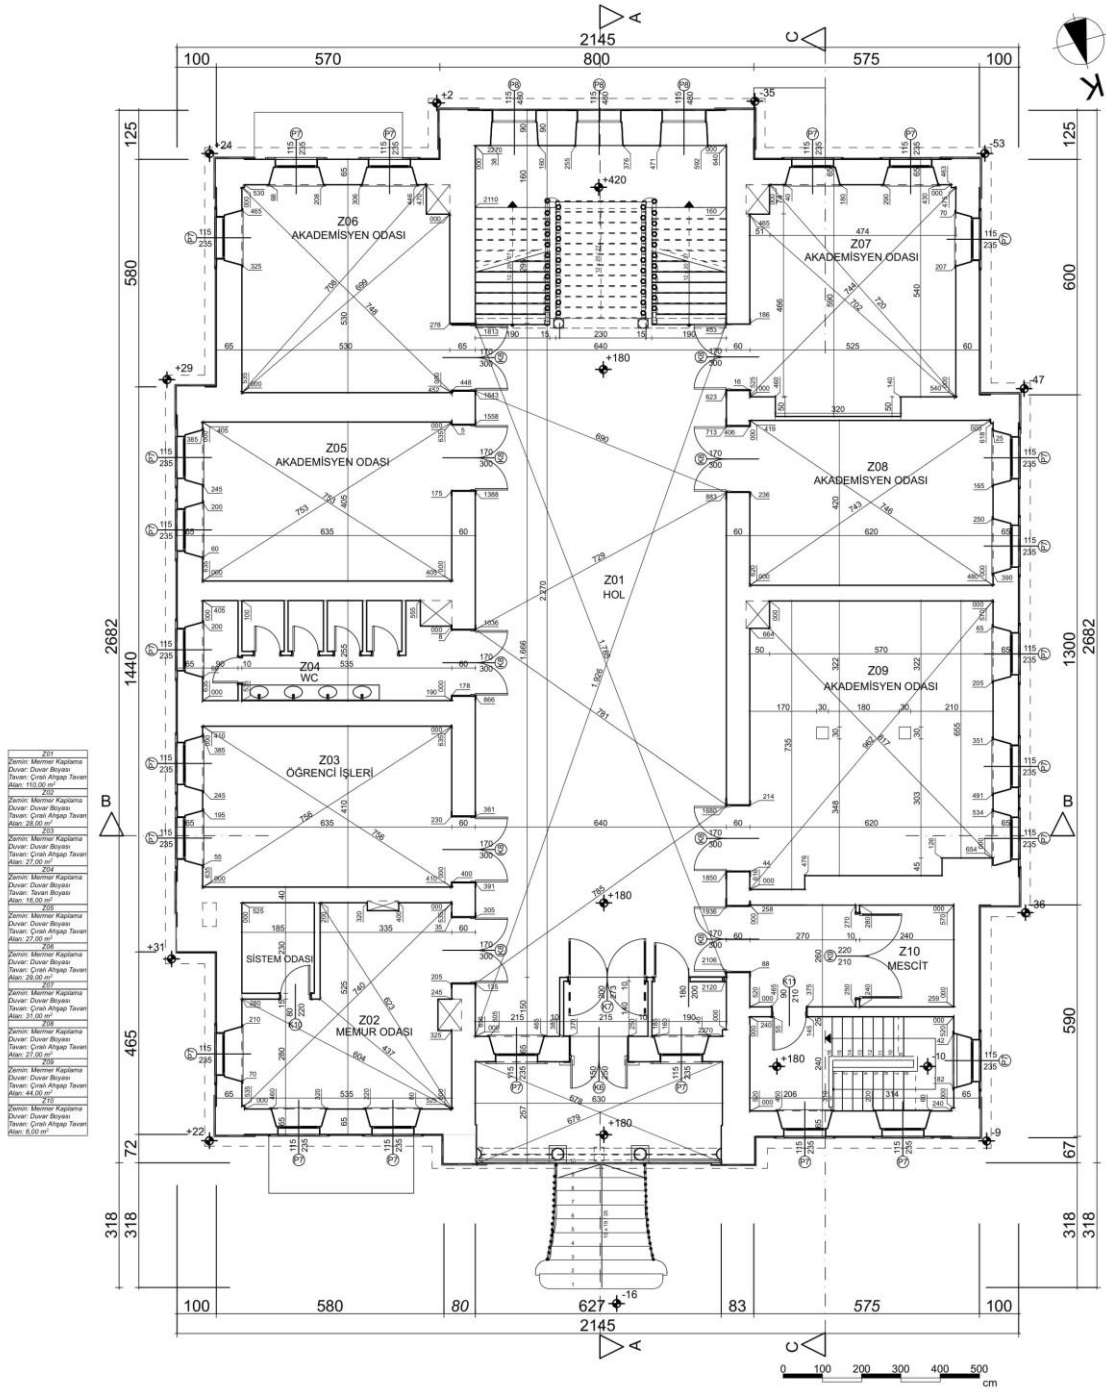
Şekil 3.4.3. Zemin kat röleve planı, 2022

Bandırma Redif Kışlası'nın zemin katı 8 oda, 1 lavabo-tuvalet, geniş hol, zemin kat bağlantılı iki kollu merdiven ve birinci kat bağlantılı üç kollu merdivenden oluşmaktadır. Zemin katta tüm odalar doğal ışık ile aydınlanmaktadır. Bu katta özgün haliyle bir hol ve bu holde her iki yana sıralanmış mekanlar bulunmaktadır. Girişin güneydoğu yönünde bulunan iki kollu merdiven ile bodrum kat bağlantısı sağlanmıştır.

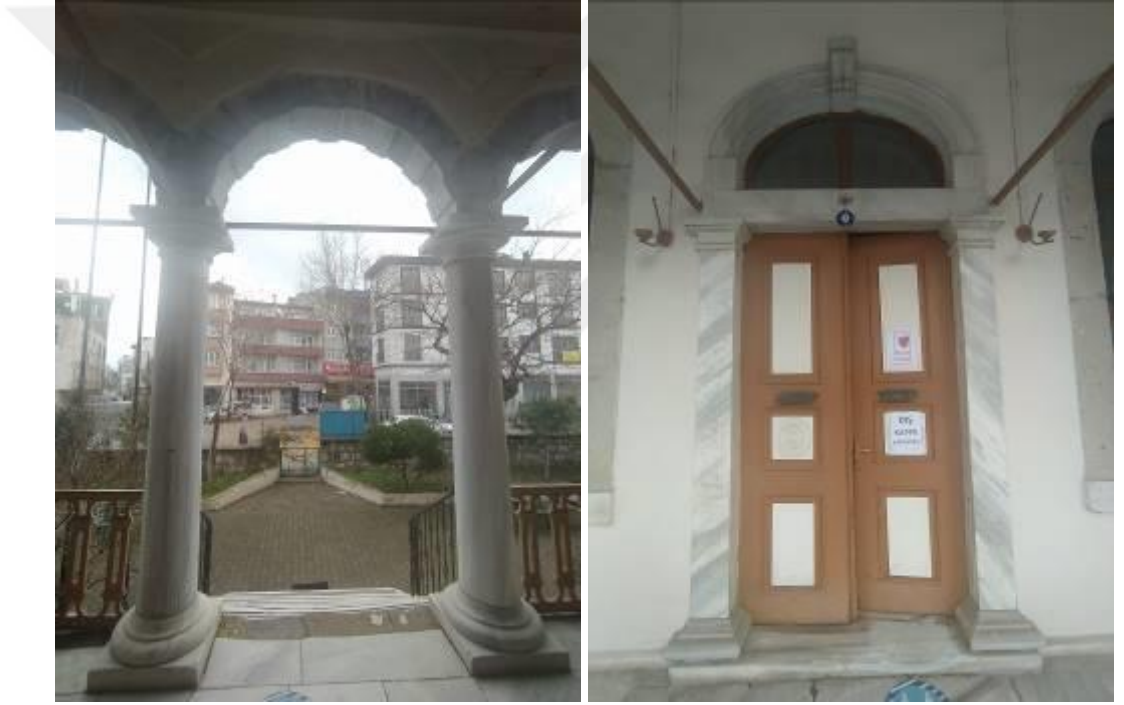
Resim 3.4.15. Redif binası revaklı girişi ve kapısı, 2022

Dikdörtgen plana sahip olan zemin kat, 2145x2682 cm ölçülerindedir (Şekil 3.4.3). +180 cm kotunda bulunan zemin kata giriş, kuzey cephede bulunan, yükseltilmiş ve sütunlu bir giriş ile girilmektedir (Resim 3.4.15).

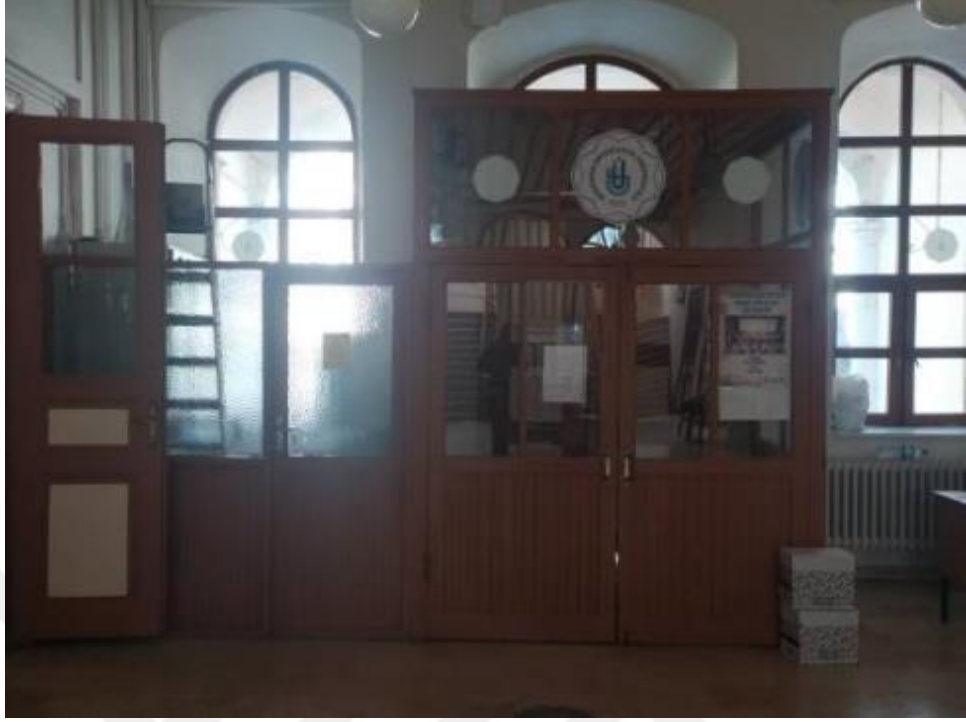
Revaklı girişin ardından mekan içerisinde rüzgarlık (Resim 3.4.16) bulunmaktadır.

Resim 3.4.16. Redif binası rüzgarlık, 2022

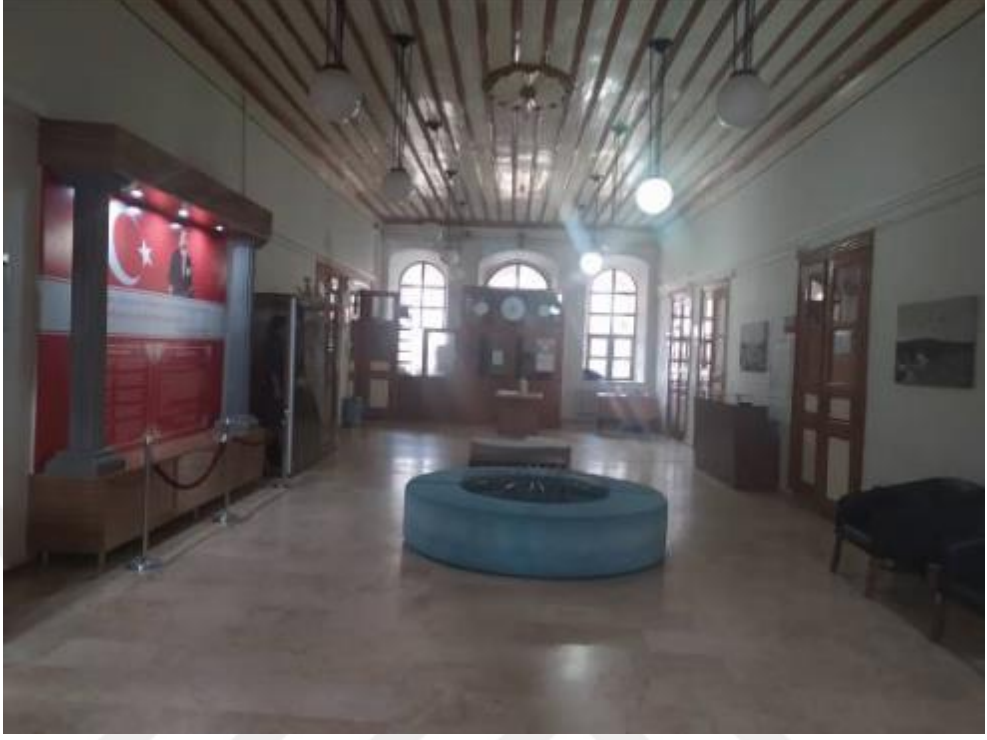
Zemin katta bulunan tüm odaların girişleri bu hole açılmaktadır. Bodrum kat bağlantısı olan iki kollu merdiven de bu hole bağlantılıdır. (Resim 3.4.17).

Resim 3.4.17. Redif binası Z01 mekanı giriş cephesi, 2022

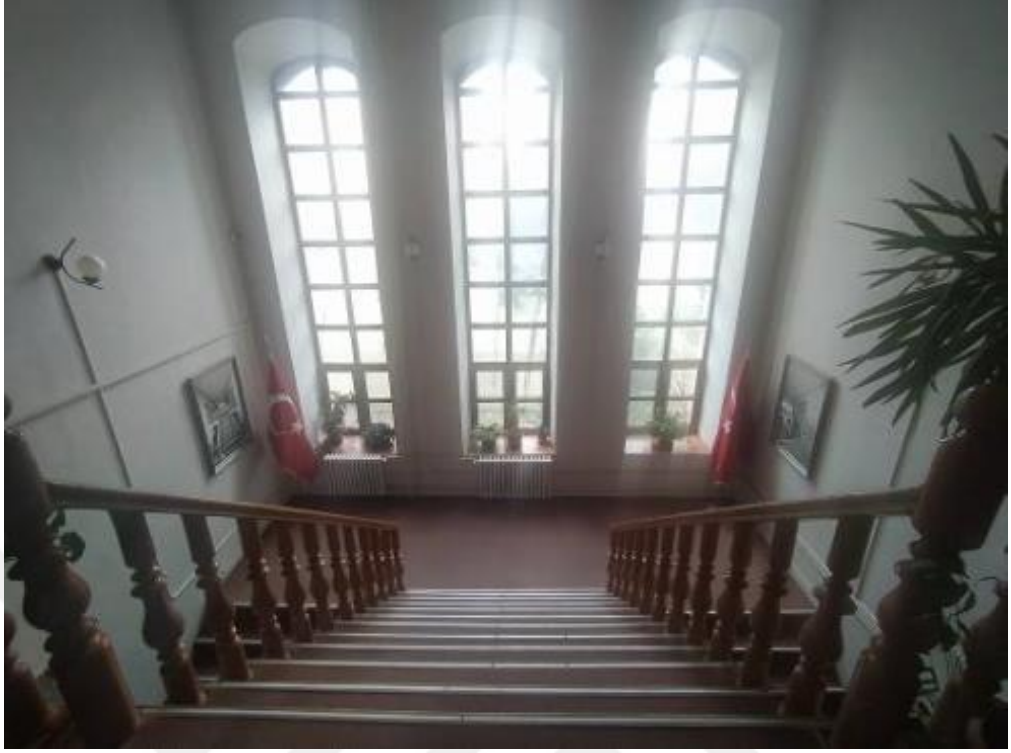
Kat holünü aydınlatan pencereler Resim 3.4.19’da belirtilmiştir.

Resim 3.4.19. Redif binası Z01 mekanı merdiven pencereleri, 2022

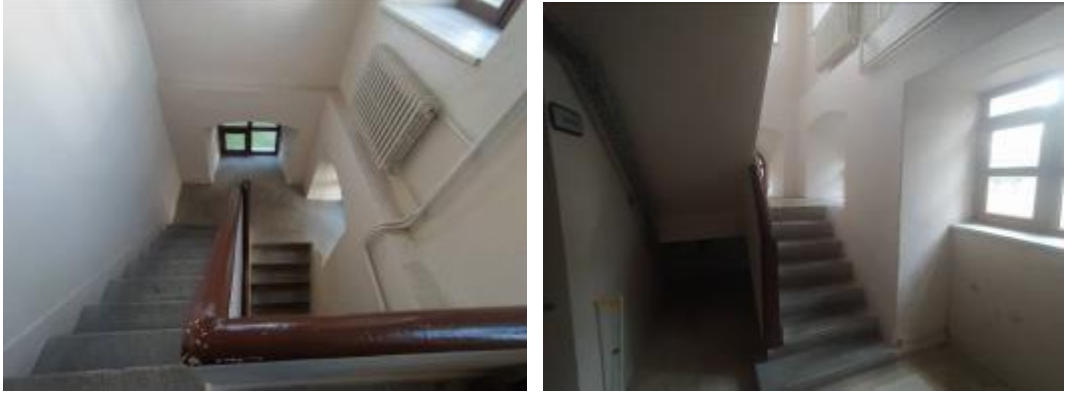
Resim 3.4.21. Redif binası Z01 mekanı bodrum katı bağlantı merdiveni, 2022

Zemin ve bodrum katı birbirine bağlayan betonarme merdiven Resim 3.4.21’de belirtilmiştir.

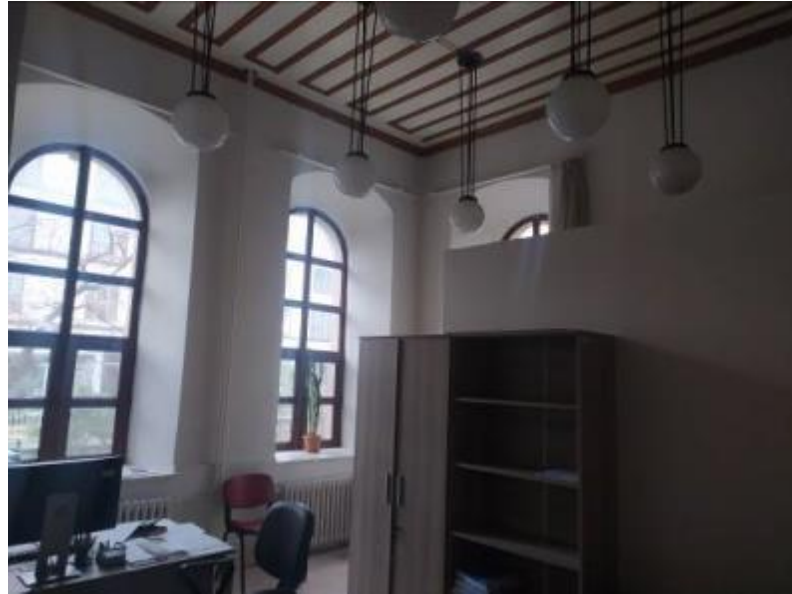
Resim 3.4.22. Redif binası Z02 mekanı, 2022

Bu mekanda muhdes duvarla bölünmüş 4,25 m<sup>2</sup>’lik sistem odası bulunmaktadır. Bu odaya 3 adet 115x235 cm ölçülerinde kemerli pencereler ile doğal aydınlatma ve havalandırma sağlanmıştır (Resim 3.4.22 ve Resim 3.4.23). Z02 mekanı memur odası işleviyle kullanılmaktadır.

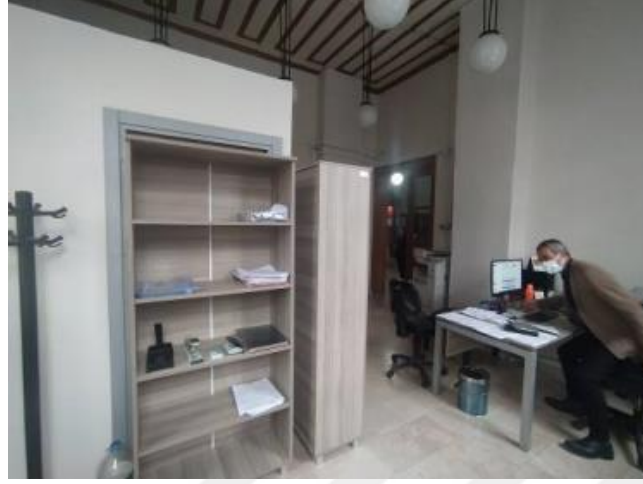
Resim 3.4.23. Redif binası Z02 mekanı, 2022

Memur odası ve muhdes duvarla bölünmüş olan sistem odası Resim 3.4.23'te belirtilmiştir.

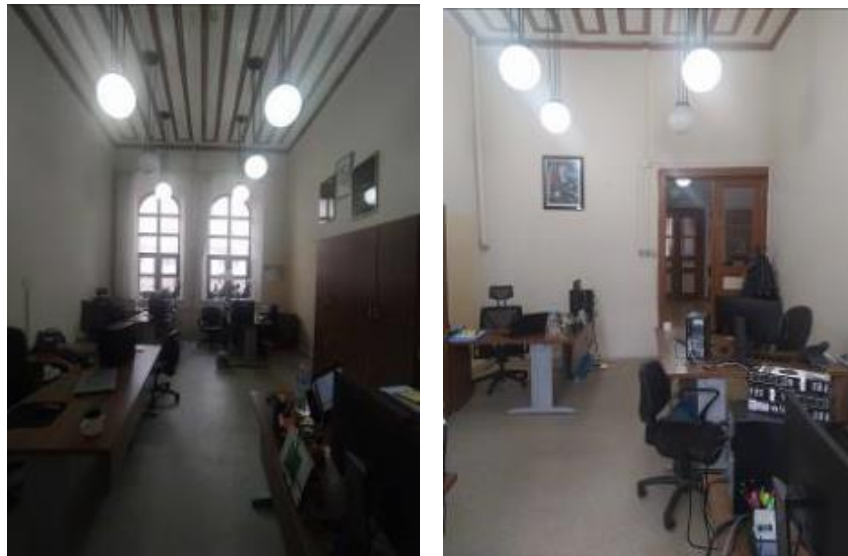
Resim 3.4.24. Redif binası Z03 mekanı, 2022

Bu odaya 2 adet 115x235 cm ölçülerinde kemerli pencereler ile doğal aydınlatma ve havalandırma sağlanmıştır (Resim 3.4.24). Z03 mekanı öğrenci işleri işleviyle kullanılmaktadır.

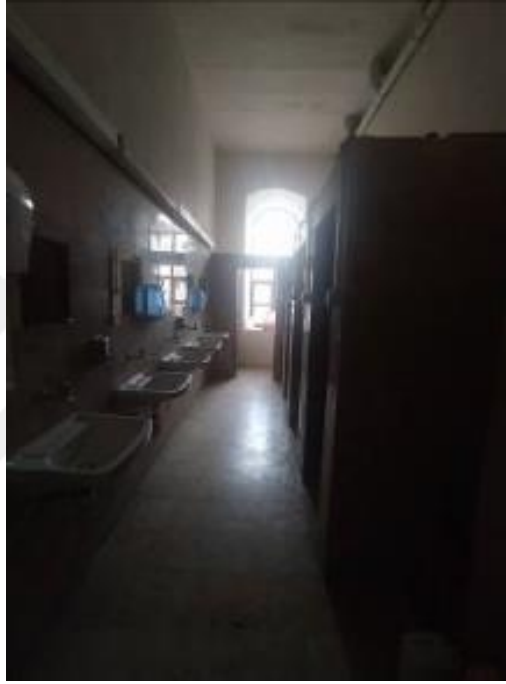
Resim 3.4.25. Redif binası Z04 mekanı, 2022

Mekan içerisinde 4 kabinli tuvalet ve pencere kısmında temizlik odası mevcuttur. Bu odaya 1 adet 115x235 cm ölçülerinde kemerli pencere ile doğal aydınlatma ve havalandırma sağlanmıştır (Resim 3.4.25). Z04 mekanı lavabo-tuvalet işleviyle kullanılmaktadır.

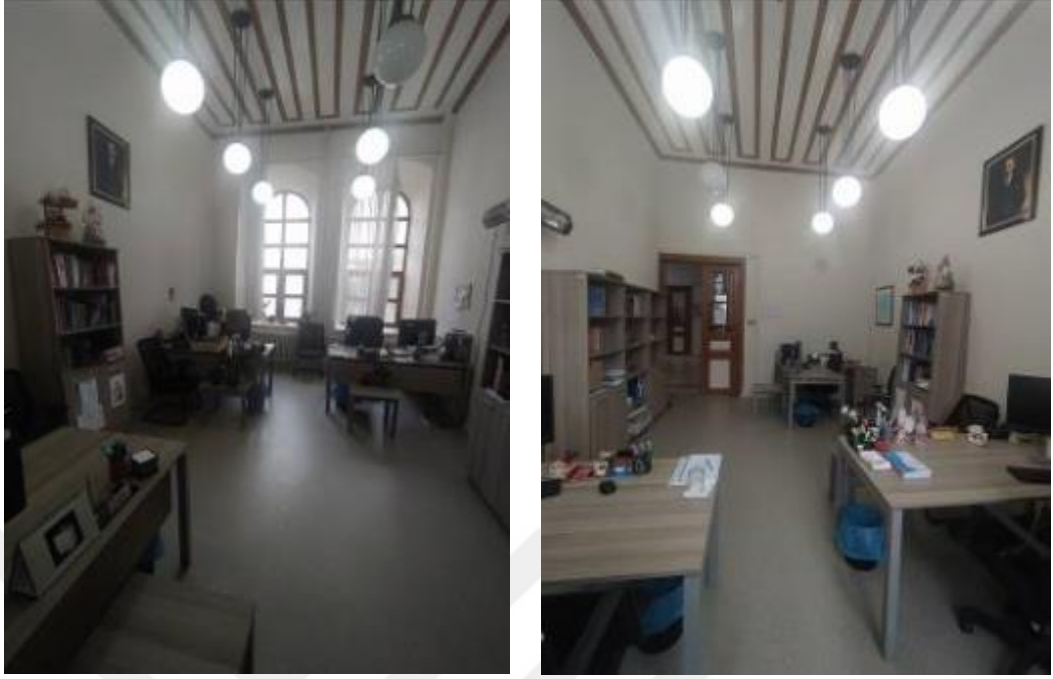
Resim 3.4.26. Redif binası Z05 mekanı, 2022

Bu odaya 2 adet 115x235 cm ölçülerinde kemerli pencereler ile doğal aydınlatma ve havalandırma sağlanmıştır (Resim 3.4.26).

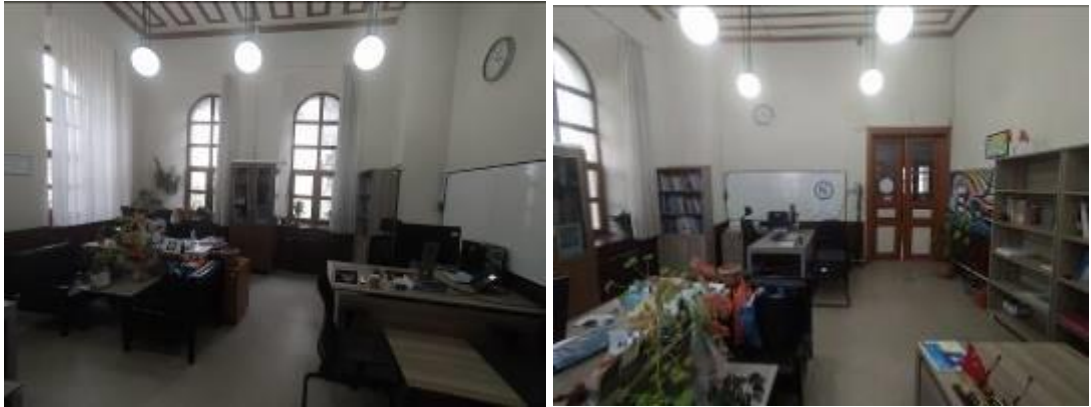
Resim 3.4.27. Redif binası Z06 mekanı, 2022

Bu odaya 3 adet 115x235 cm ölçülerinde kemerli pencereler ile doğal aydınlatma ve havalandırma sağlanmıştır (Resim 3.4.27). Z06 mekanı akademisyen odası işleviyle kullanılmaktadır.

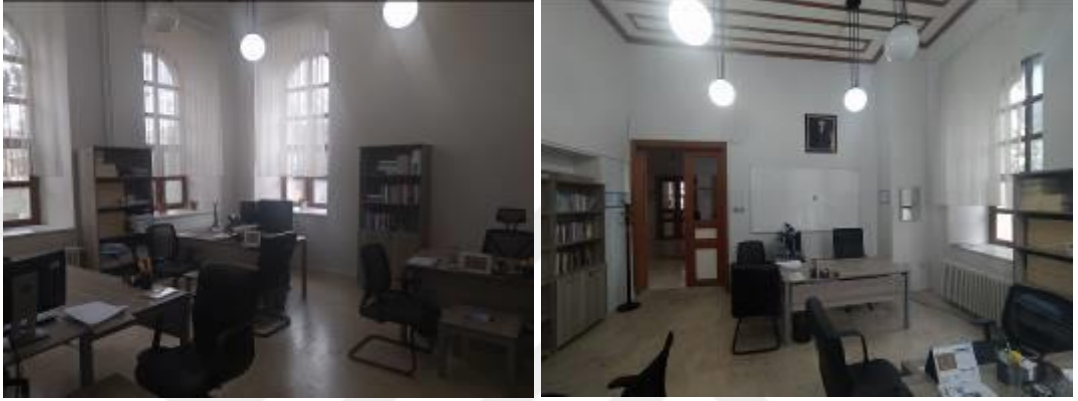
Resim 3.4.28. Redif binası Z07 mekanı, 2022

Bu odaya 3 adet 115x235 cm ölçülerinde kemerli pencereler ile doğal aydınlatma ve havalandırma sağlanmıştır (Resim 3.4.28). Z07 mekanı akademisyen odası işleviyle kullanılmaktadır.

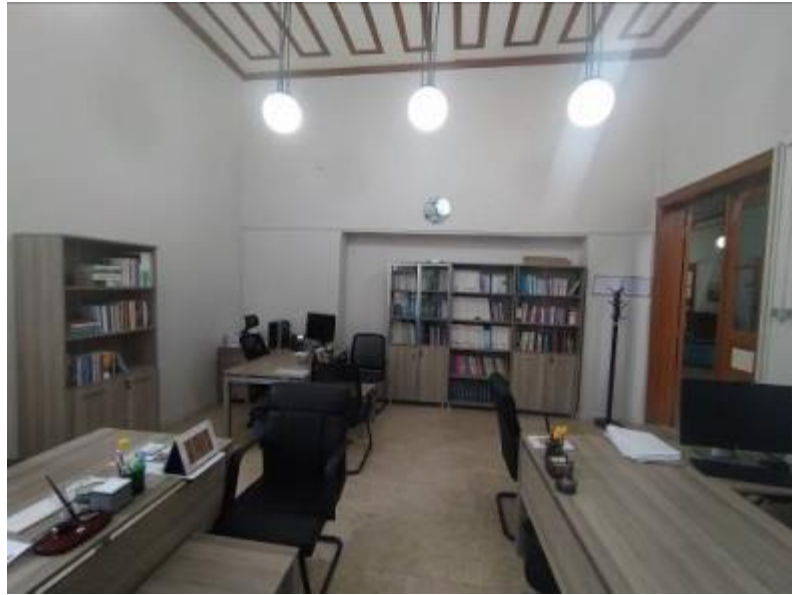
Resim 3.4.29. Redif binası Z07 mekanı, 2022

Z07 ile Z08 mekanları arasında 320x215 cm ölçülerinde olan açıklık alçıpan duvar ile ayrılarak iki farklı mekan oluşturulmuştur (Resim 5.4.29).

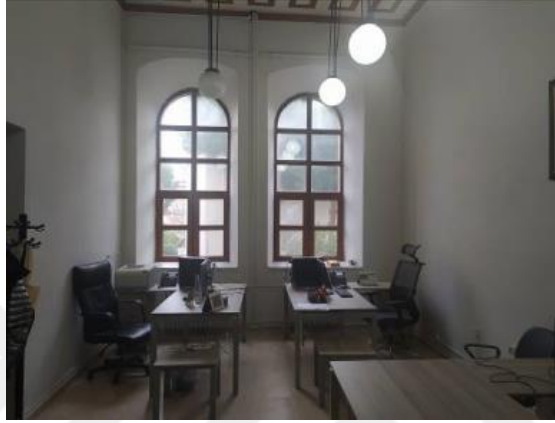
Resim 3.4.30 Redif binası Z08 mekanı, 2022

Bu odaya 2 adet 115x235 cm ölçülerinde kemerli pencereler ile doğal aydınlatma ve havalandırma sağlanmıştır (Resim 3.4.30 ve Resim 3.4.31). Z08 mekanı akademisyen odası işleviyle kullanılmaktadır.

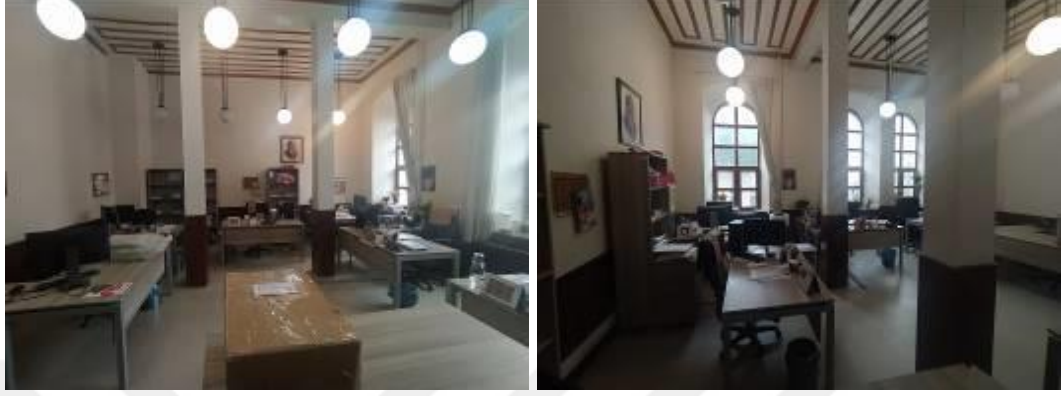
Resim 3.4.32. Redif binası Z09 mekanı, 2022

Bu odaya 3 adet 115x235 cm ölçülerinde kemerli pencereler ile doğal aydınlatma ve havalandırma sağlanmıştır. Z09 mekanının orta aksında 30x30 cm ölçülerinde 2 adet kolon bulunmaktadır (Resim 5.4.32). Z09 mekanı akademisyen odası işleviyle kullanılmaktadır.

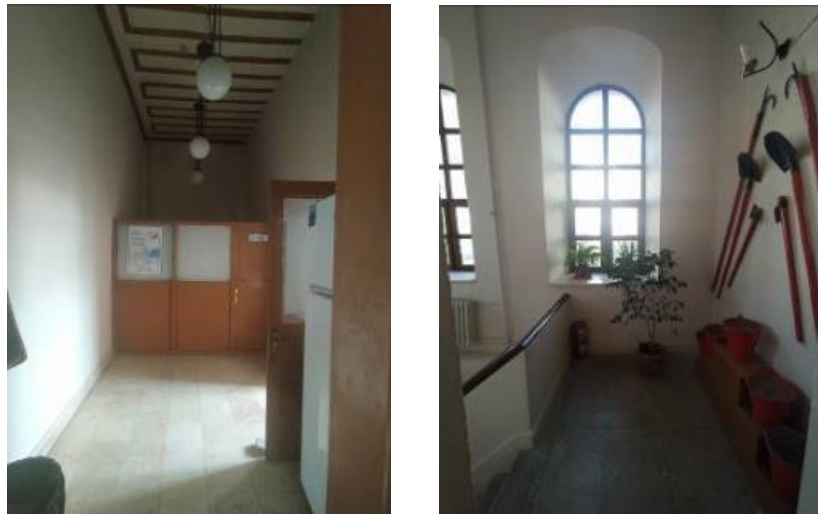
Resim 3.4.33. Redif binası Z10 mekanı, 2022

Bu odaya 3 adet 115x235 cm ölçülerinde kemerli pencereler ile doğal aydınlatma ve havalandırma sağlanmıştır (Resim 3.4.33). Z10 mekanı bodrum kat geçiş holü ve mescit işlevleriyle kullanılmaktadır.

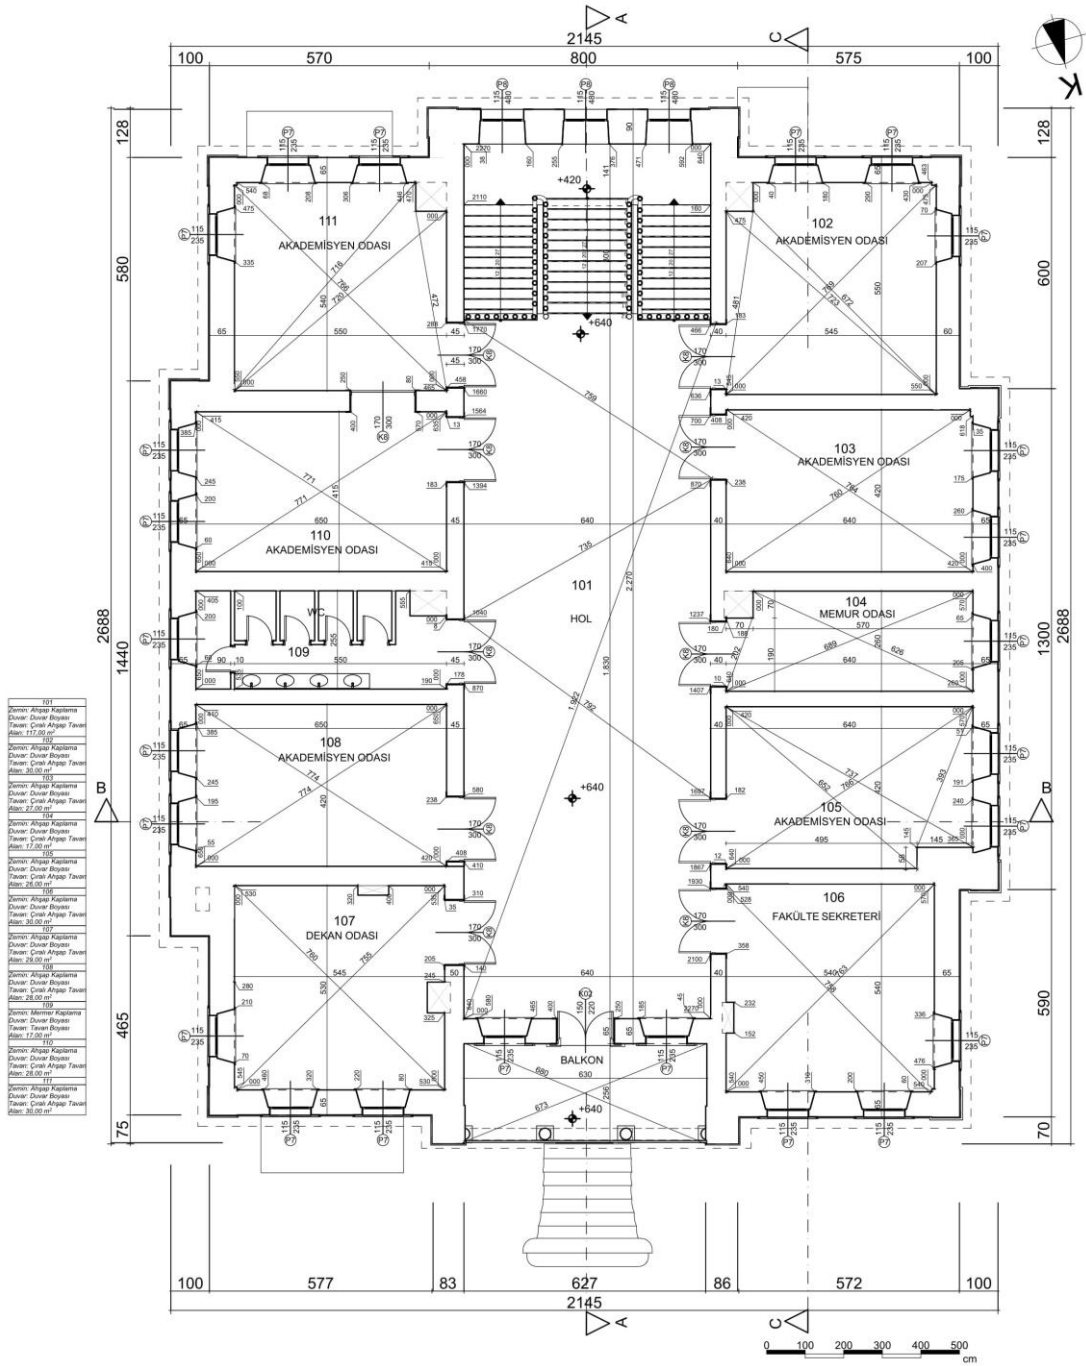
Şekil 3.4.4. Birinci kat rölöve planı, 2022

Dikdörtgen plana sahip olan birinci kat, 2145x2688 cm ölçülerindedir (Şekil 3.4.4). (+640) cm kotunda bulunan birinci kata giriş, güney cephede bulunan üç kollu ahşap merdiven ile girilmektedir.

Yapının birinci katı, kuzey-gney dođrultusunda oluřturulmuř olan, bodrum ve zemin katlarla aynı aksta devam eden hol ve bu holle bađlantılı mekanlardan oluřmaktadır. Kat yksekliđi ise 420 cm'dir.

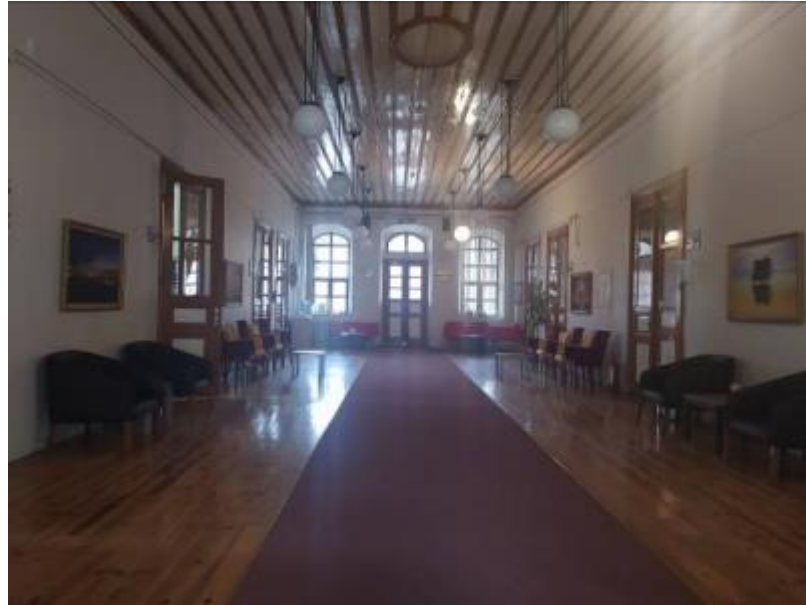
Resim 3.4.34. Redif binası 101 mekanı kat hol, 2022

Bu mekana giriř cephesinde bulunan 2 adet 115x235 cm ve 135x65 cm llerinde kemerli pencere ile dođal aydınlatma ve havalandırma sađlanmıřtır (Resim 3.4.34). Ayrıca  kollu merdivenin bulunduđu cephede bulunan 115x480 cm llerinde kemerli pencereler (Resim 3.4.35) ile de dođal aydınlatma ve havalandırma sađlanmıřtır. 101 mekanı kat hol ve balkon iřlevleriyle kullanılmaktadır.

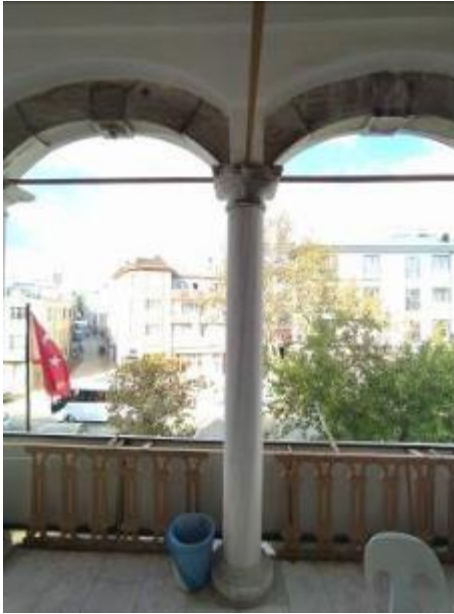
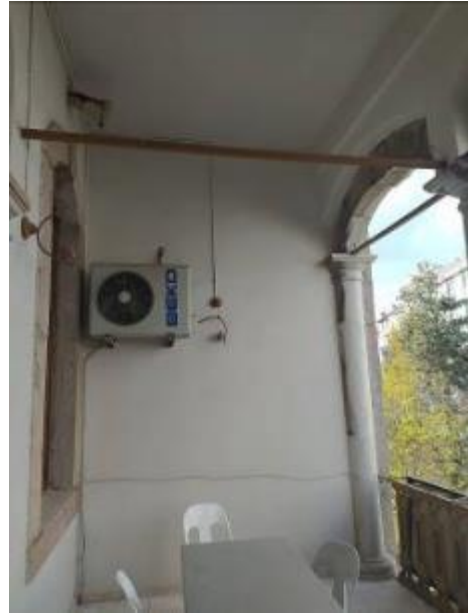
Balkon duvarlarında yapının klima üniteleri yer almaktadır (Resim 3.4.36).

Resim 3.4.36. Redif binası balkon, 2022

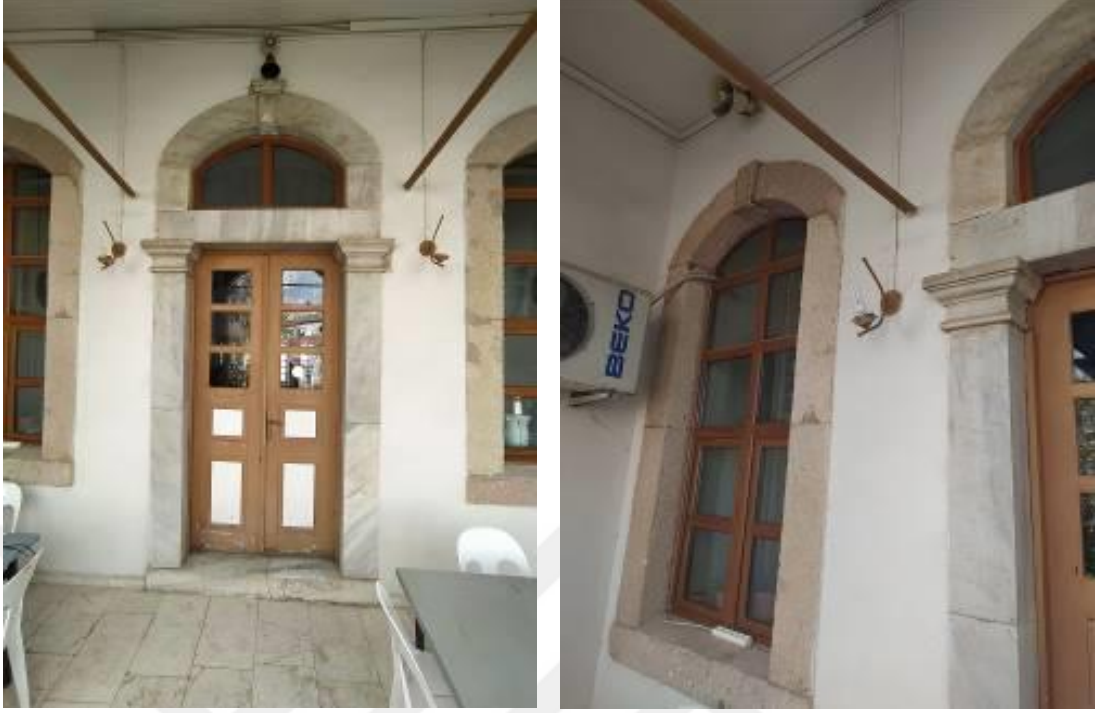
Balkona 150x220 cm ölçülerinde ahşap kapı ile geçiş sağlanmaktadır (Resim 3.4.37).

Resim 3.4.37. Balkon kapı ve pencereleri, 2022

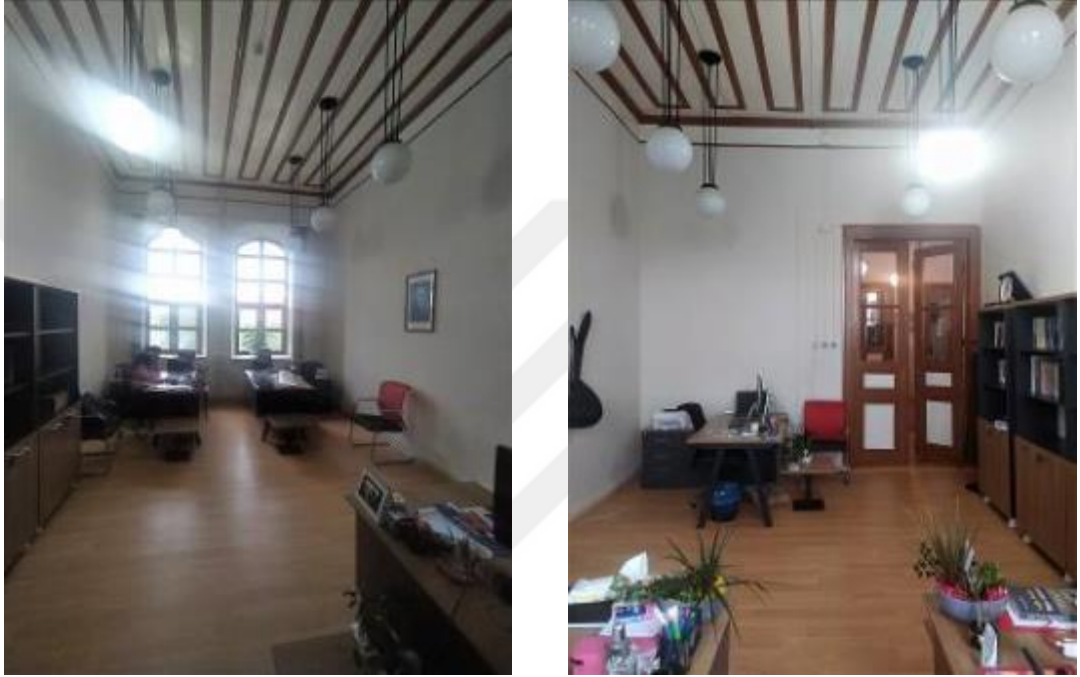
Bu odaya 2 adet 115x235 cm ölçülerinde kemerli pencereler ile doğal aydınlatma ve havalandırma sağlanmıştır (Resim 3.4.39). 103 mekanı akademisyen odası işleviyle kullanılmaktadır.

Resim 3.4.39. Redif binası 103 mekanı, 2022

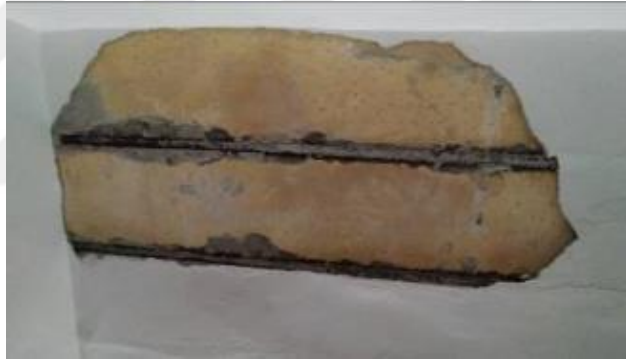
Döşemeler: Yapının döşeme malzemesinin, bodrum katta sıvası dökülmüş olan tavandan betonarme olduğu anlaşılmıştır (Resim 3.4.50).

Resim 3.4.50. Sıvası dökülmüş olan döşeme görseli, 2022

Zemin katta yer alan üç kollu merdivende ahşapta eskime ve malzeme yorgunluğu tespit edilmiştir. Yapı girişinde yer alan merdiven altında yapı havalandırma kanalı bulunmaktadır. Kanal girişi kırılarak ve dolgu işlemi yapılarak deforme edilmiştir. Bu nedenle yapı içerisinde doğal havalandırması engellenmiştir. Yapıyı kullananlar ile konuşulduğunda bu kanalın kapatılması nedeniyle havalandırması olmayan yapıda rutubet sorunu olduğu öğrenildi (Resim 3.5.6). Bodrum katta, tavan sıvasındaki dökülmeler bölüm 3.4’te açıklanmıştır (Resim 3.4.50).

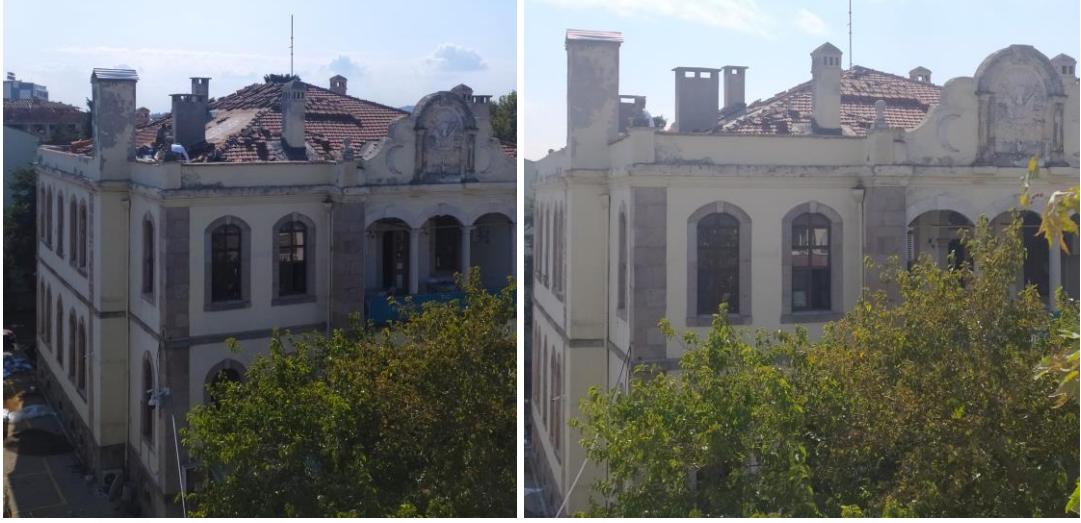
Örtü sistemi: Yapının tüm hacminin üstü kırma çatı ile örtülüdür. Birinci kat döşemesine oturtulmuş olan çatı dört yöne kırılmıştır. Yapının su oluğu yapı sınırı içinde kalacak şekilde yapılmıştır (Resim 3.4.51 Şekil 3.4.5, Şekil 3.4.6 ve Şekil 3.4.7).

Resim 3.4.51. Yapının çatı örtüsü, 2021

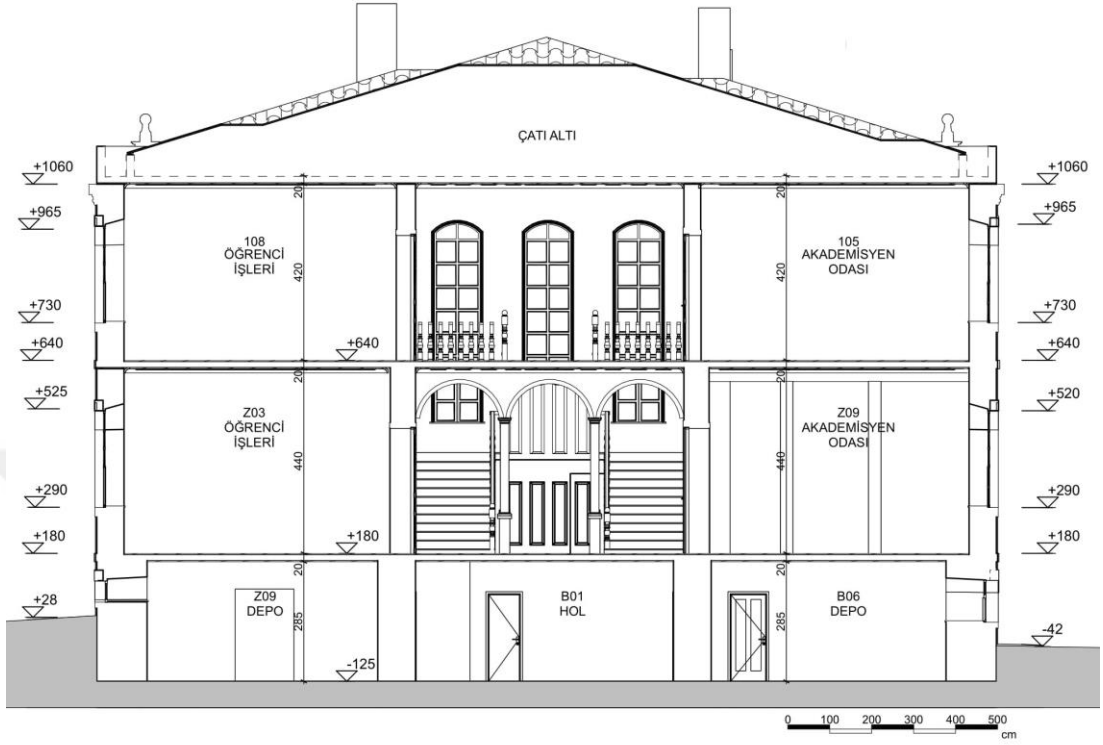
Şekil 3.4.6. Yapının B-B kesiti, 2022

Yapının mevcut kullanımına ilişkin durum gösteren B-B kesiti Şekil 3.4.6’da, C-C kesiti ise Şekil 3.4.7’de belirtilmiştir.

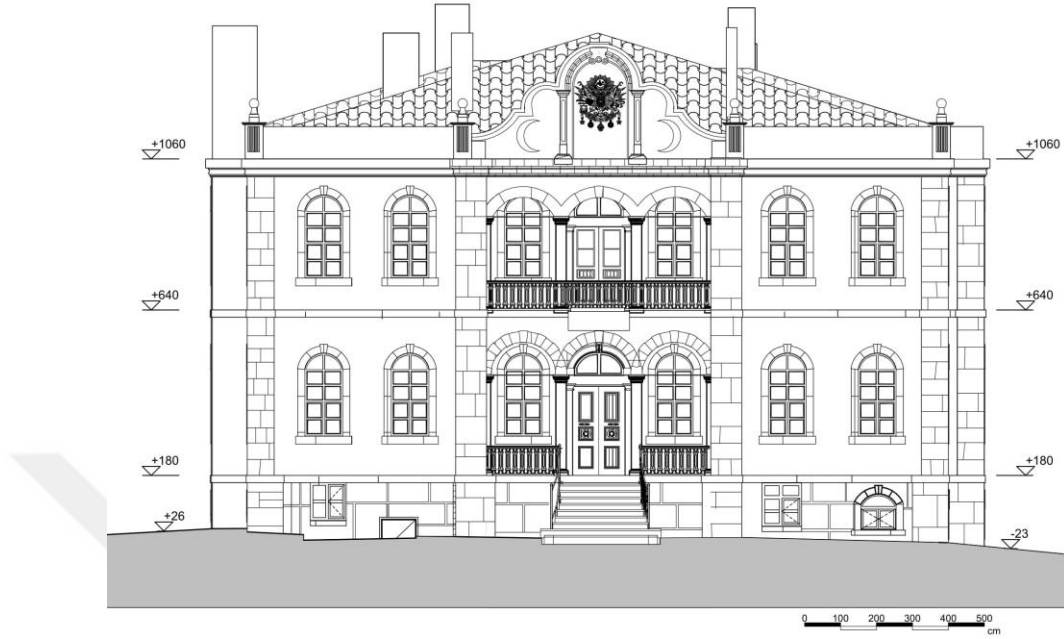
Şekil 3.4.8. Redif binası giriş cephesi rölövesi, 2022

Balkon üzerinde bulunan ve iç kısmında Osmanlı arması yer alan üçgen alınlık, giriş cephesini tamamlamaktadır.

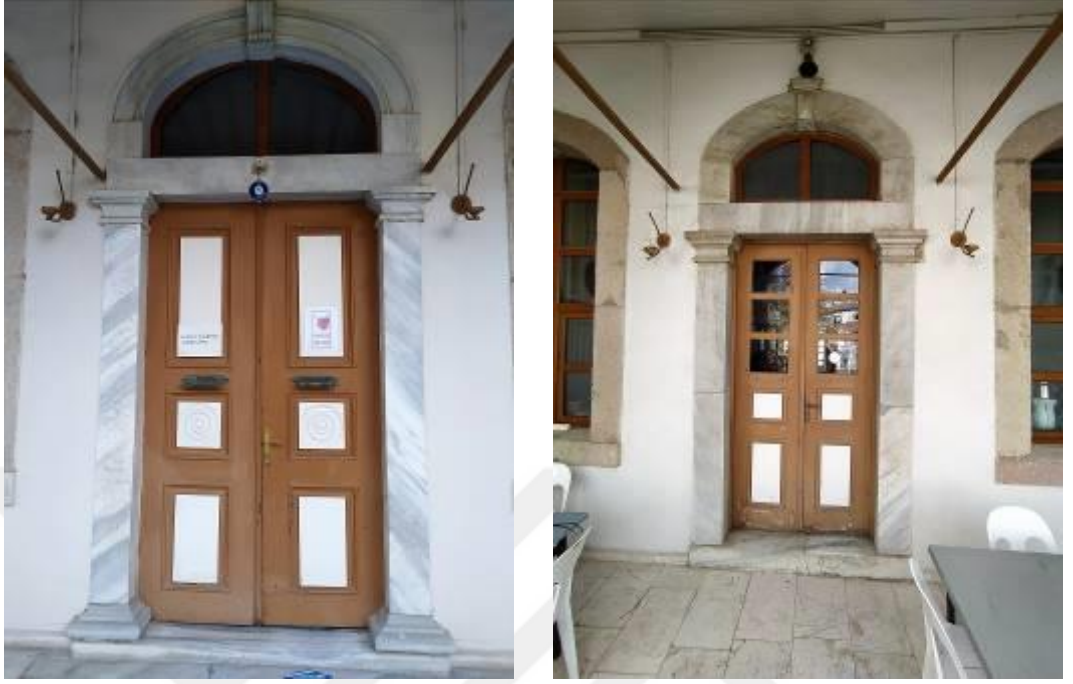
Yapının giriş cephesinde simetrik olarak 12 adet 115x235 cm ölçülerinde bulunan pencereler söveli olup kemerlidir. Birinci kat balkon kapısı 150x220 cm (Resim 3.4.55) ölçülerinde olup üst kısmında 135x65 cm ölçülerinde üst kısmı mermer kemerli pencere bulunmaktadır. Giriş ve balkon kapısı ahşap doğrama olup çevresinde yer alan pilasterler mermerdir.

Resim 3.4.55. Redif binası giriş kapısı (a), balkon kapısı (b), 2021

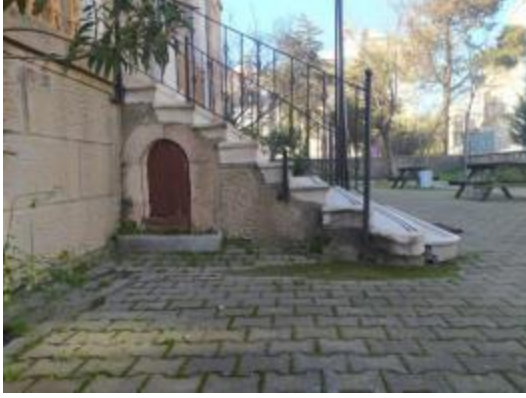
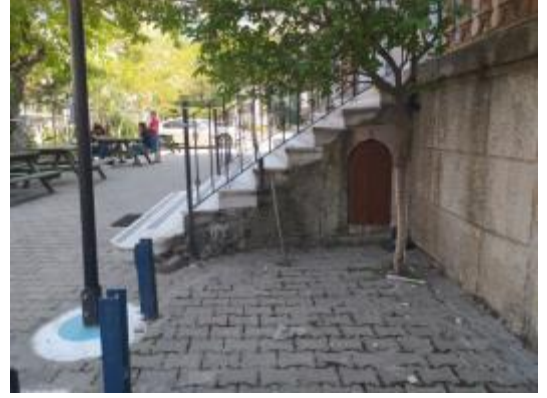
Merdiven basamakları betonarme olup üzeri mermer kaplıdır ve her iki yanında dövme demir küpeşte bulunmaktadır (Resim 3.4.57).

Resim 3.4.57. Redif binası giriş merdiveni ve bina havalandırma kapısı, 2021

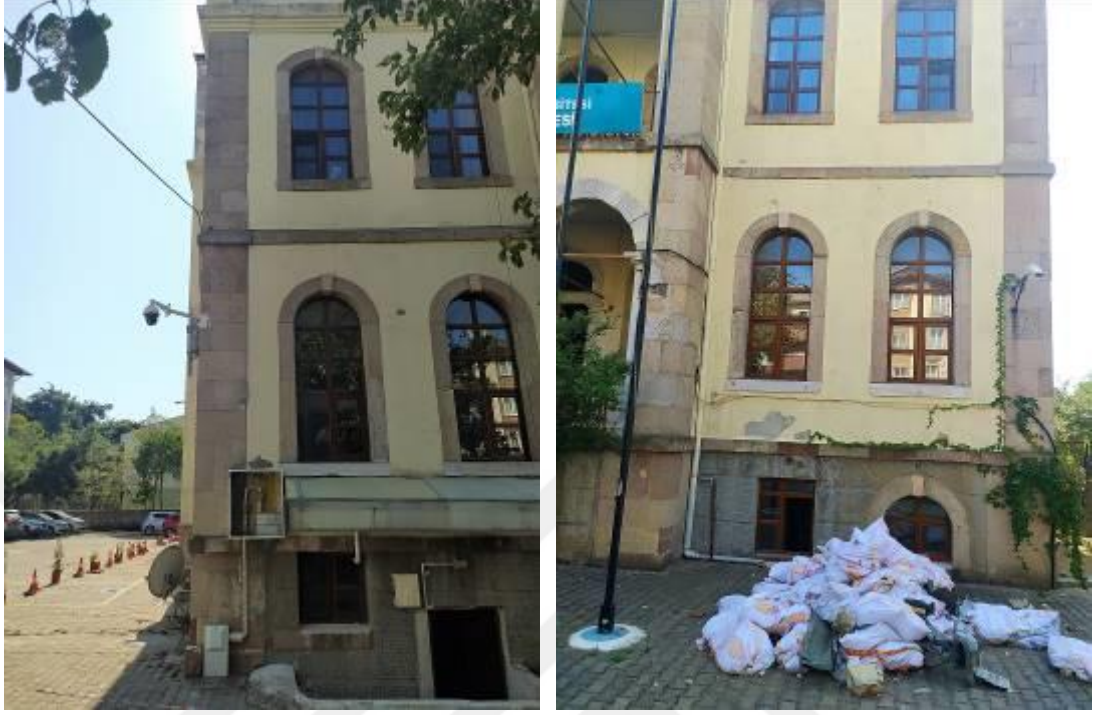
Redif binasının giriş cephesinde simetrik olarak bulunan pencerelerin üst kısımları kemerli olup taş sövelidir (Resim 3.4.59).

Resim 3.4.59.Redif binası giriş cephesi, 2021

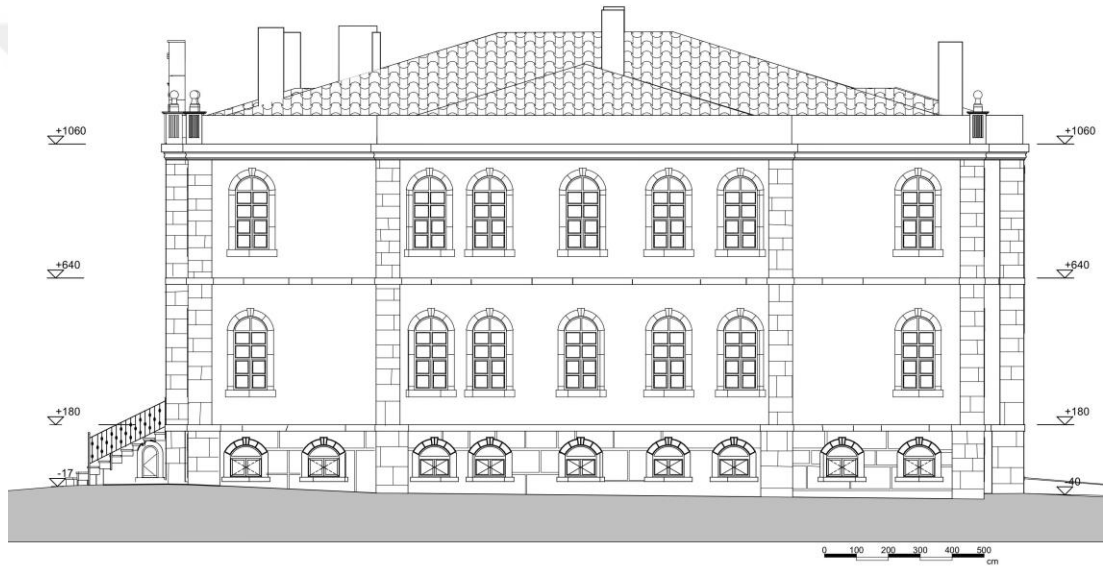
Şekil 3.4.9. Redif binası batı cephesi rölövesi, 2022

Batı cephesinde üç farklı kademe yapılarak yapıda hareket sağlanmıştır. Bu kademelerin köşelerinde taş pilasterler bulunmaktadır. Bunlara ek olarak kat aralarında yapılmış olan kat silmeleri de yapıya hareket katmaktadır.

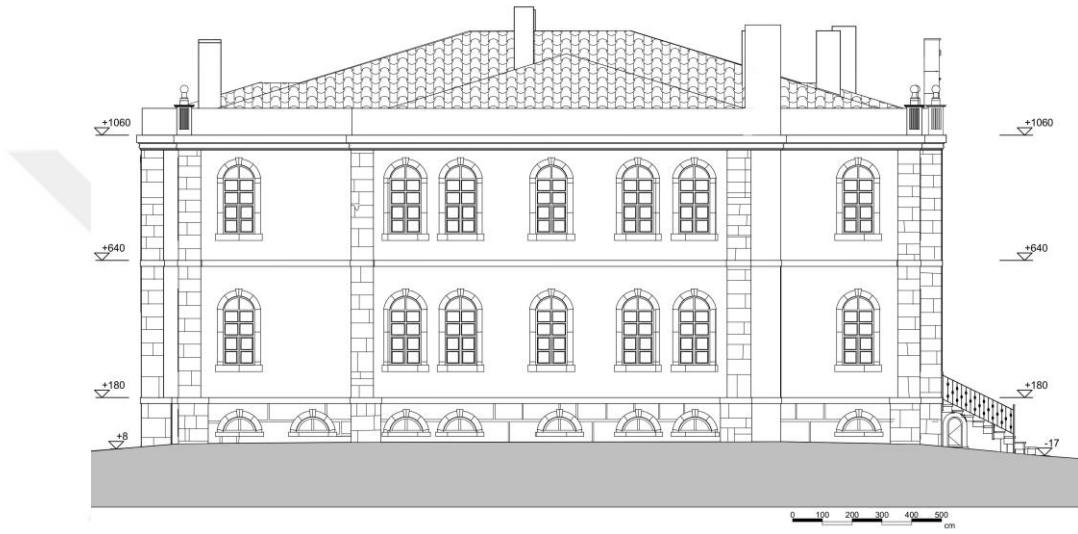
Şekil 3.4.10. Redif binası doğu cephesi çizimi, 2022

Yapının doğu cephesi, batı cephesiyle kısmen simetrik olup parsel içinde otopark olarak kullanılmaktadır (Resim 3.4.63). Cephenin zemin ve birinci katları sıva ile kaplanmış olup bodrum kat sıvasızdır. Kuzeydoğu cephesinin zemin ve birinci katlarında kuzeybatı cephesinde olduğu gibi 14 adet 115x235 cm ölçülerinde söveli ve kemerli pencereler bulunmaktadır. Bodrum kat cephesine ise 120x55 cm ölçülerinde 9 adet söveli ve kemerli pencereler bulunmaktadır (Şekil 3.4.10).

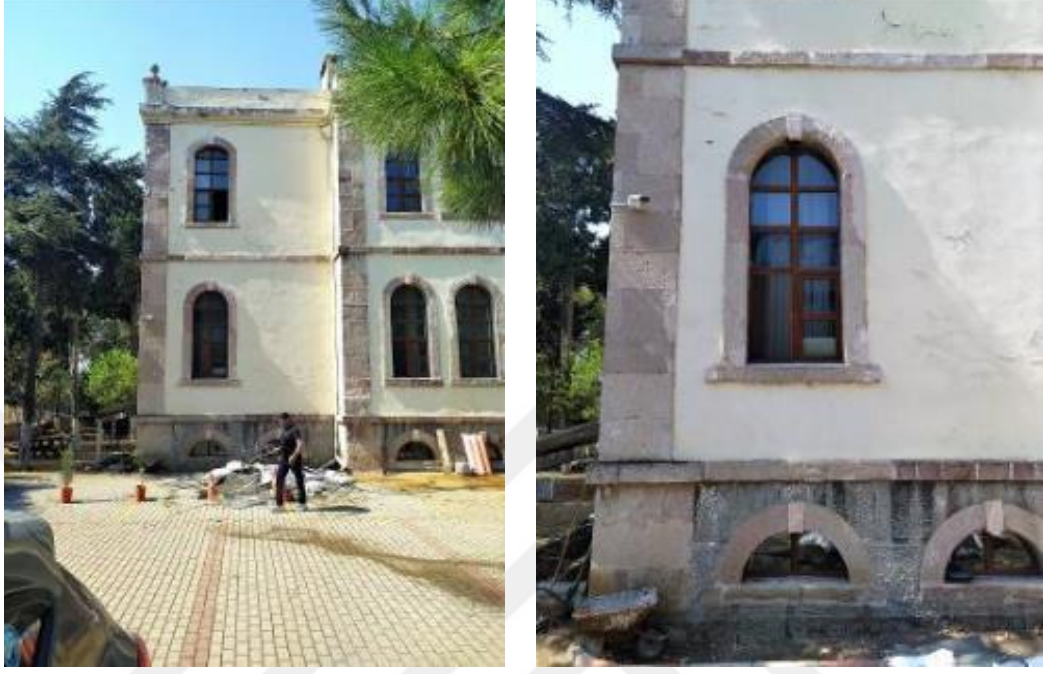
Doğu cephesinde üç farklı kademe yapılarak hareketlilik sağlanmıştır. Cephede bacanın olduğu kısım hariç diğer tüm köşelerde taş pilasterler kullanılmıştır (Resim 3.4.64).

Resim 3.4.64. Redif binası doğu cephesi, 2021

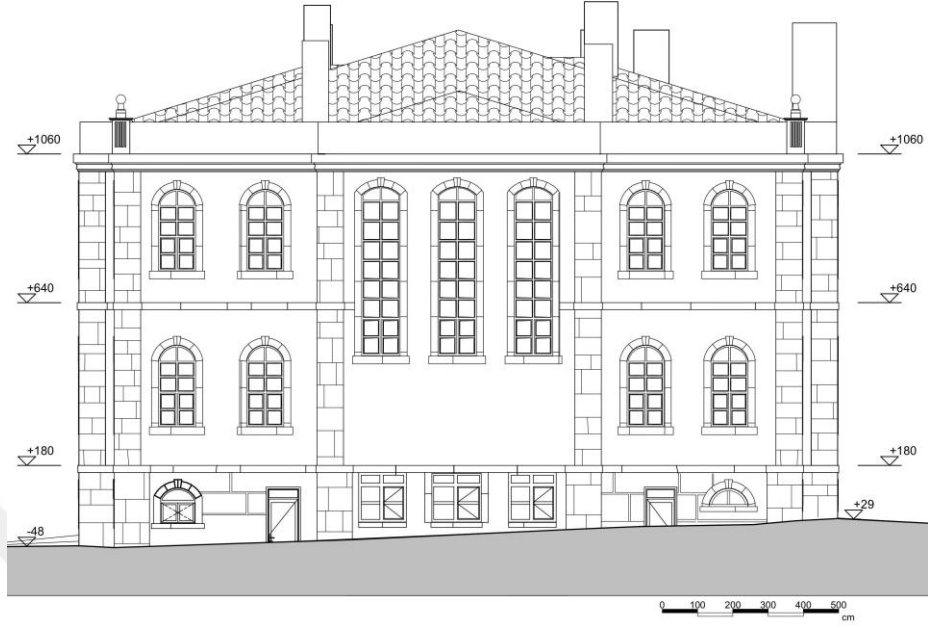
Şekil 3.4.11. Redif binası güney cephesi rölövesi, 2022

Arka bahçeye bakan cephede 3 farklı kademe bulunmaktadır. Bu cepheler boyunca kat aralarında kat silmesi bulunmaktadır (Şekil 3.4.11).
