**BANDIRMA REDİF KIŞLASI**  
**MİMARİ ANALİZİ VE YENİDEN İŞLEVLENDİRME PROJESİ**

**YÜKSEK LİSANS TEZİ**

**Berkay DOĞAN**

**EYLÜL - 2022**

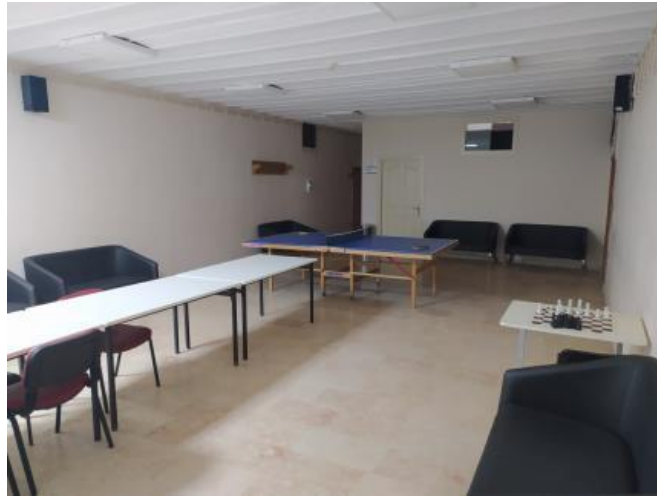
Yapıda mevcut duvarlar korunmuş olup mekanların bazı kısımlarda muhdes duvarlar ile bölünmeler yapılmıştır. Bölüm 3.4.1’de gösterilmiş olan bodrum kat rölöve planına göre, mevcutta tek bir mekan olan B01 mekanı muhdes duvarla bölünerek B02 mekanı oluşturulmuştur (Resim 3.5.1).

Resim 3.5.1. B01 ve B02 mekanları arasından yer alan muhdes duvar, 2022

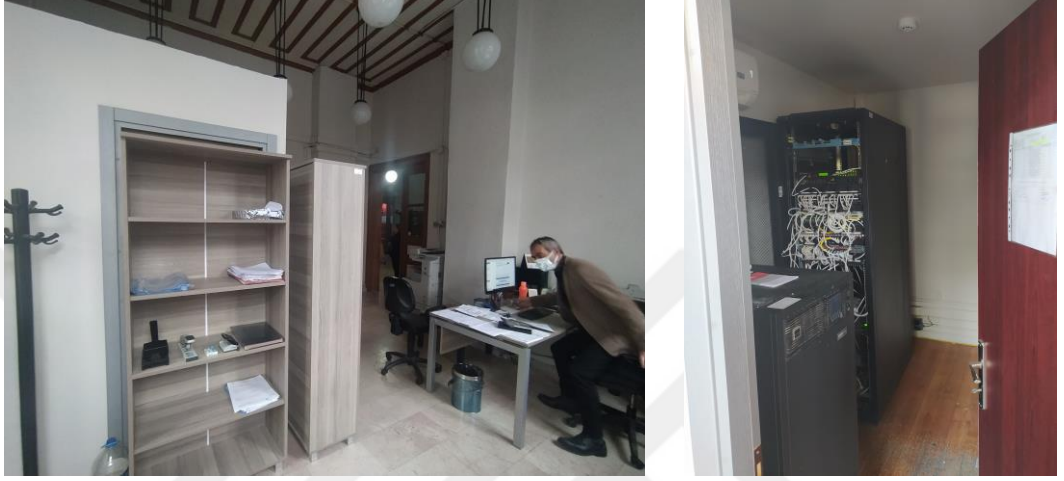
Aynı bölümde (Bölüm 3.4.1) gösterilen zemin kat rölöve planına göre Z07 ve Z08 mekanlarının tek bir mekan olarak inşa edildiği fakat günümüzde 320 cm genişliğindeki açıklığın muhdes duvar ile kapatılarak iki farklı mekan oluşturulduğu anlaşılmıştır (Resim 3.5.3). Yapı girişinde mevcutta yer alan rüzgarlık kısmı ve enerji odası da sonradan eklenmiştir. Z02 mekanı içerisinde 200x235 cm ölçülerinde sistem odası, muhdes duvarla bölünerek oluşturulmuştur (Resim 3.5.2).

Resim 3.5.2. Z02 mekanı içerisindeki sistem odası, 2022

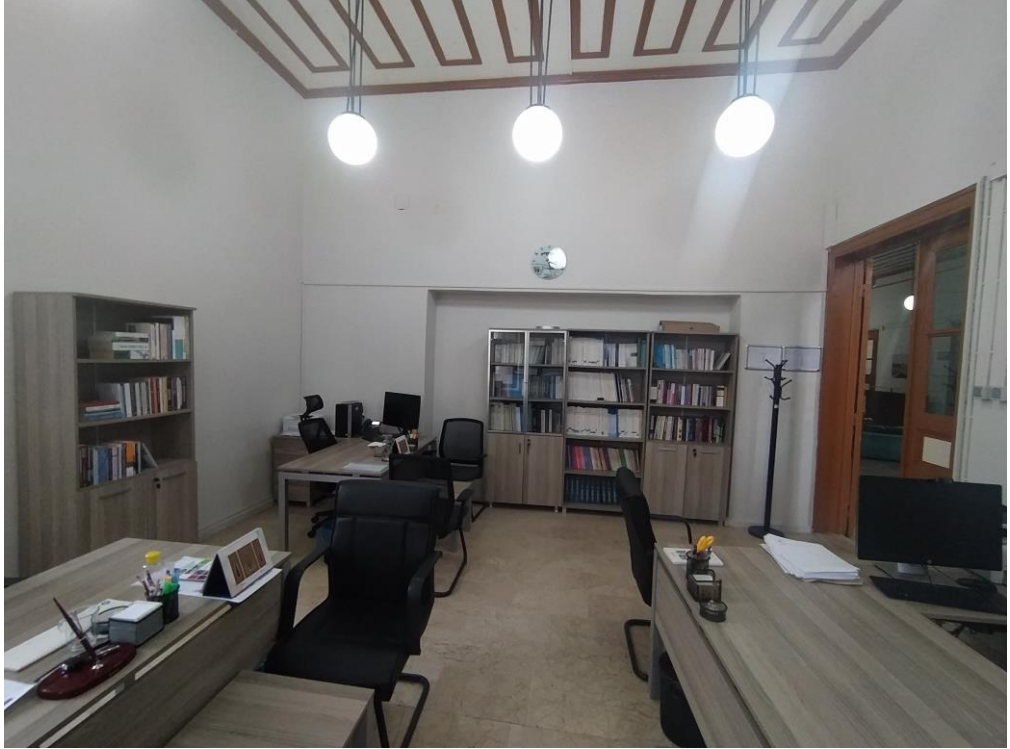
Resim 3.5.3. Z07 ve Z08 mekanları arasındaki muhdes duvar, 2022

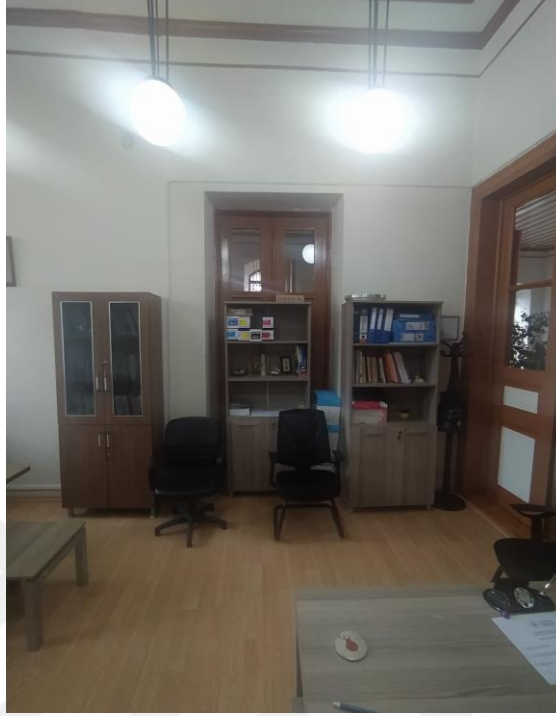
Çalışmada bölüm 5.4’te gösterilmiş olan birinci kat planında herhangi bir bozulma görülmemiştir. Yalnızca 110 ve 111 mekanları arasında yer alan kapı aktif olarak kullanılmamaktadır (Resim 3.5.4).

Resim 3.5.4. 110 ve 111 mekanları arasında aktif olarak kullanılmayan kapı, 2022

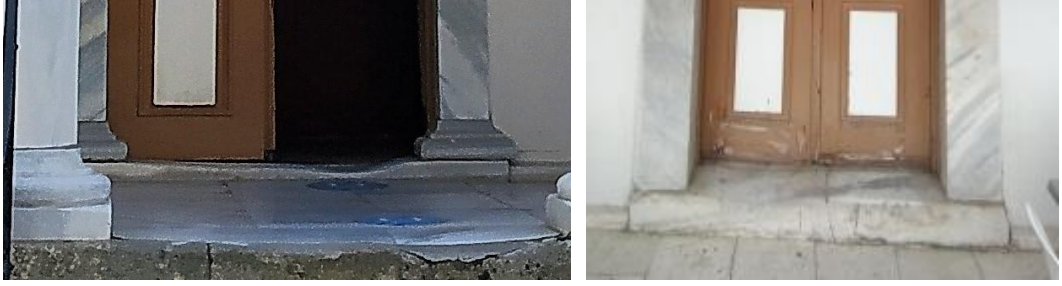
Yapı giriş ve balkon kapısında bulunan mermer denizlik yoğun kullanım sebebiyle malzeme kaybına ve aşınmaya maruz kalmıştır (Resim 3.5.5).

Resim 3.5.5. Giriş (a) ve balkon (b) kapı denizliklerinde aşınmalar, 2022

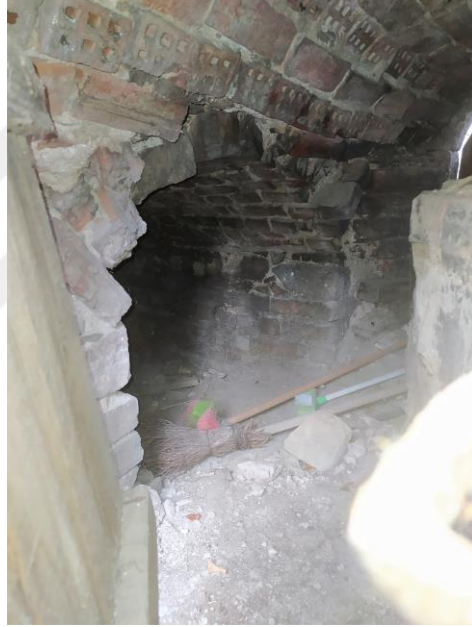
Resim 3.5.6. Giriş merdiven altında yer alan ve deforme edilen havalandırma kanalı girişi, 2022

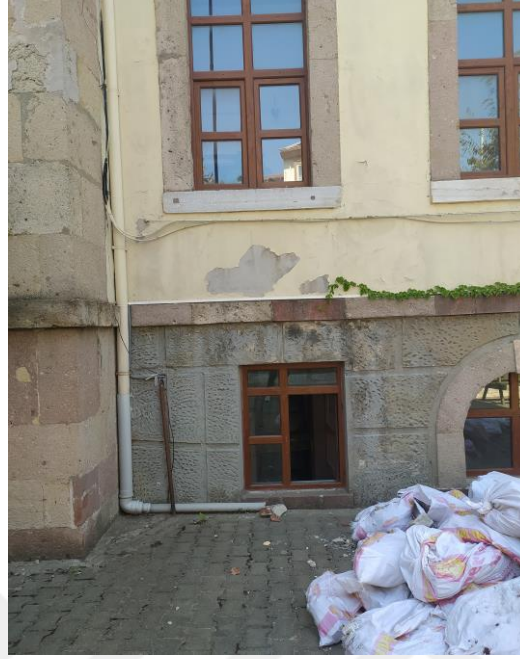
Taş kat silmelerinde doğal kaynaklı aşınma ve malzeme kaybı mevcuttur. Cephede yer yer boya ve sıva dökülmeleri meydana gelmiştir (Resim 3.5.7).

Resim 3.5.7. Cephede oluşmuş olan bozulmalar, 2022

Yapı bahçesinden bodrum kata girişlerin üstlerine, çelik ve cam malzemedan giriş saçağı tasarlanmıştır. Yapının dört çevresine de suyu yapıdan uzak tutacak olan tretuvar eklenmiştir. Yapı cephesindeki sıva ve boya dökülmeleri, bezemeler ve üçgen alınlıktaki çatlaklıklar onarılmıştır. Bacalar dönemin yapılarına uygun olarak yeniden düzenlenmiştir (Şekil 4.2.2, Şekil 4.2.3, Şekil 4.2.4, Şekil 4.2.5).

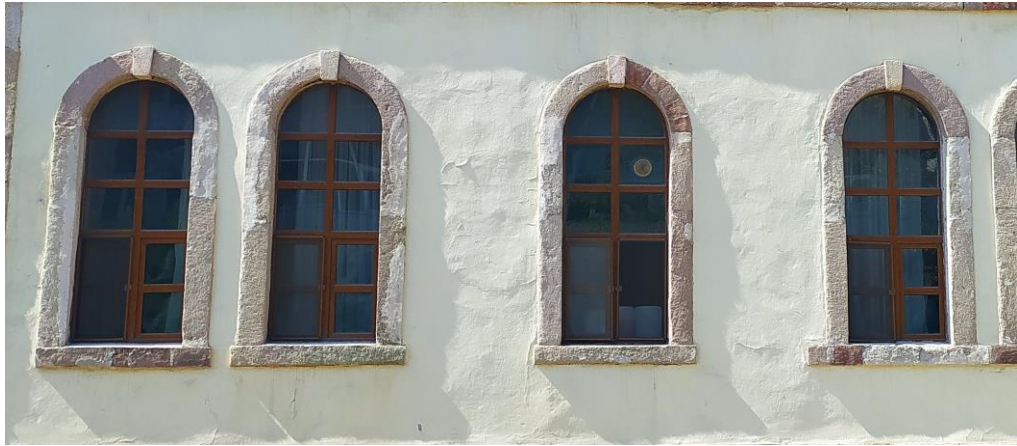
Pencerelerde bulunan taş sövelerde doğal kaynaklı malzeme kayıpları oluşmuştur (Resim 3.5.8 ve Resim 3.5.9). Çatı süslemeleri ve saçak silmelerinde doğal kaynaklı kırılmalar, dökülmeler ve çatlaklar mevcuttur.

Resim 3.5.8. Pencerelerin taş sövelerinde oluşmuş olan bozulmalar, 2022

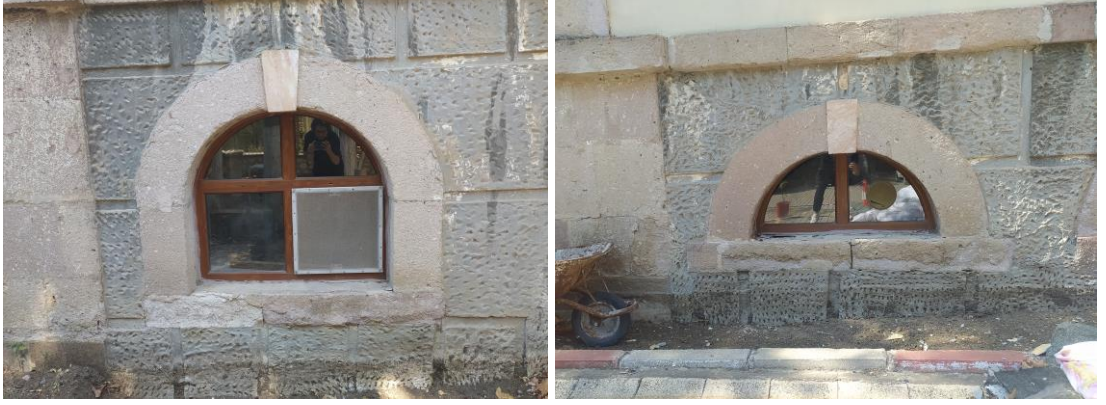
Bodrum kat pencere sövelerinde ve cephede oluşan malzeme kayıpları Resim 3.5.9’da belirtilmiştir.

Resim 3.5.9. Bodrum kat pencere sövelerinde oluşmuş olan dökülmeler, 2022

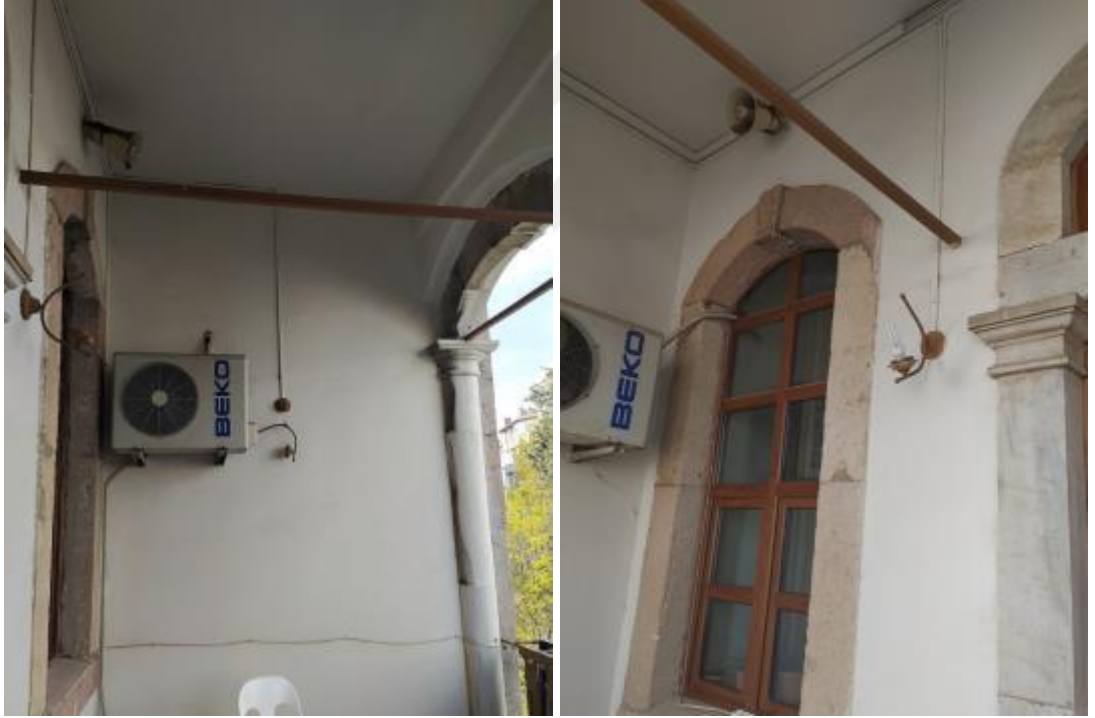
Yapının dört cephe yüzeyinde de sıva üzerinde çatlaklar ve dökülmeler mevcuttur. Giriş cephesinde balkon duvarlarına yerleştirilen klimalar nedeniyle cephede delinmeler mevcuttur (Resim 3.5.10).

Resim 3.5.10. Balkonda yer alan klima santralleri, 2022

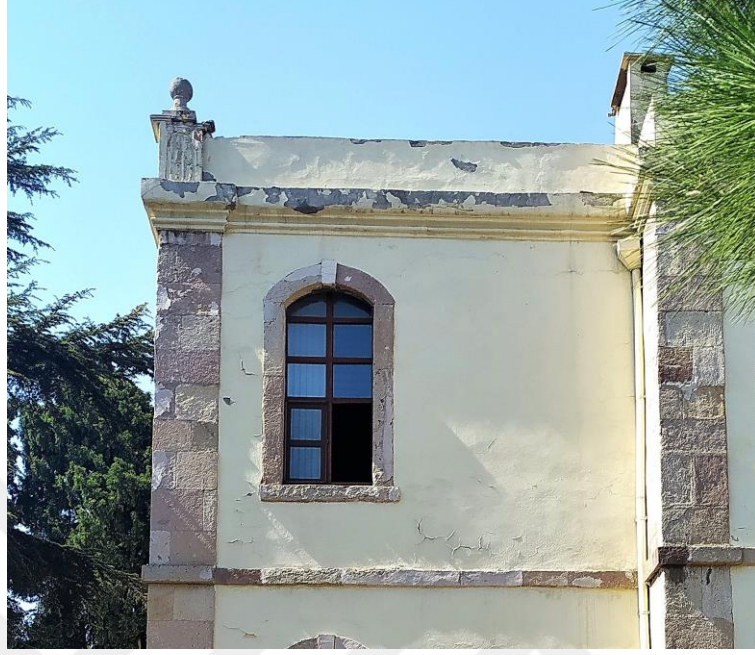
Kat silmeleri ve pilasterlerde dökülmeler ve çatlaklar mevcuttur (Resim 3.5.11 ve Resim 3.5.12).

Resim 3.5.11. Çatı süslemeleri, saçak silmesi ve pilasterlerdeki bozulmalar, 2022

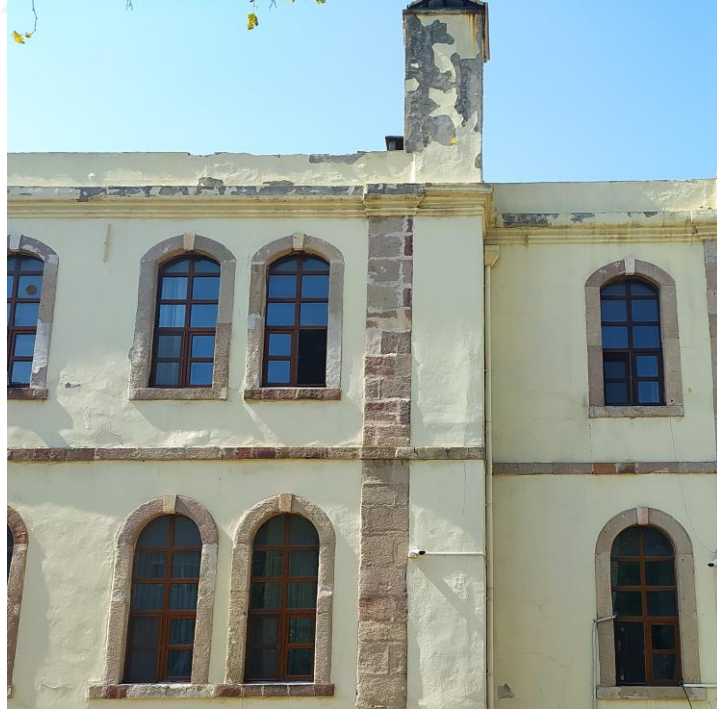
Resim 3.5.12. Bacadaki ve saçak silmelerindeki sıva dökülmeleri, 2022

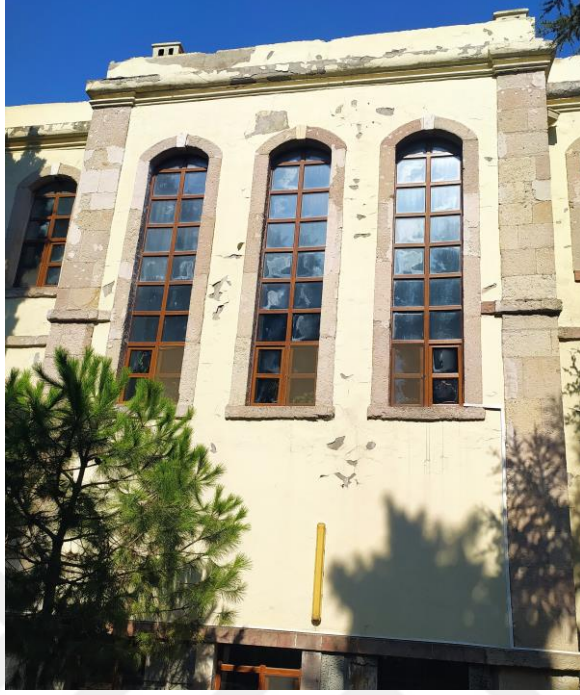
Yapının cephelerinde oluřan boya dökülmeleri ve pencere, pilasterlerde oluřan malzeme kayıpları Resim 3.5.13 ve Resim 3.5.14’te belirtilmiřtir.

Resim 3.5.13. Yapının güney cephesinde yer alan dökülmeler, 2022

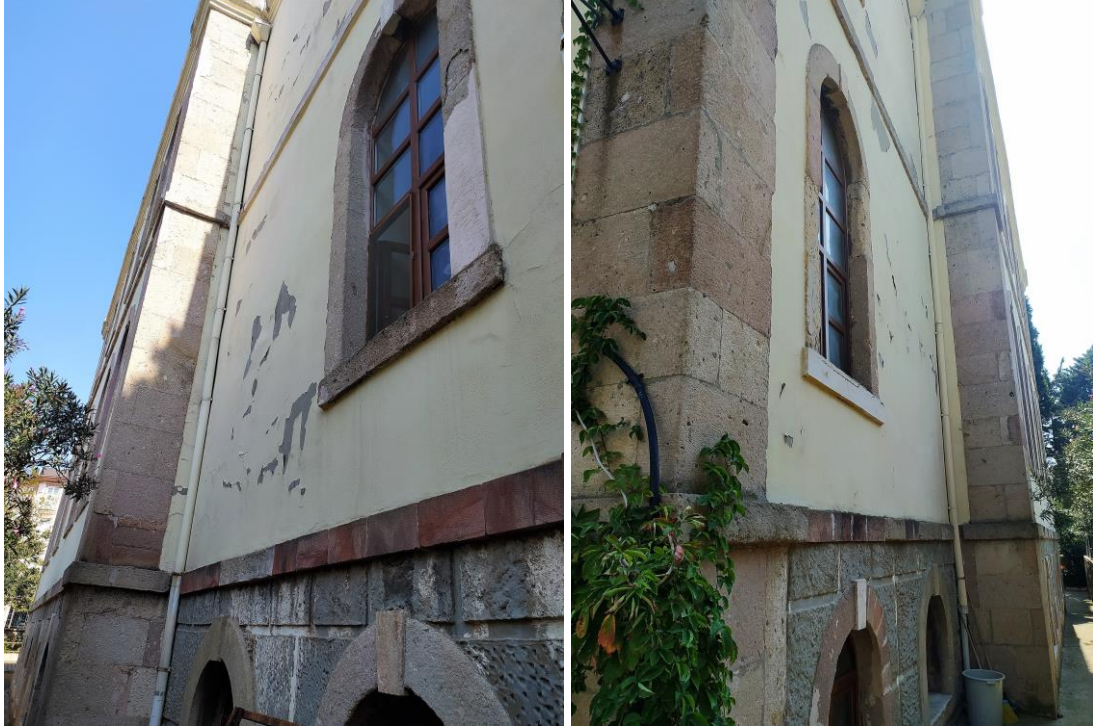
Resim 3.5.14. Yapının batı cephesindeki bozulmalar, 2022

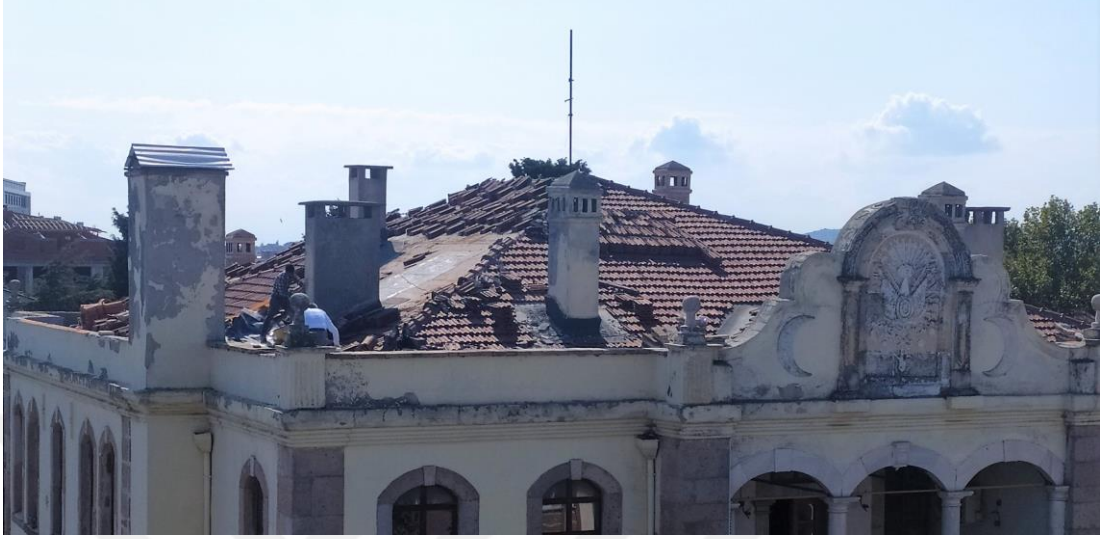
Giriş cephesinde yer alan üçgen alnlık içerisindeki Osmanlı armasında dökülmeler ve kırılmalar mevcuttur (Resim 3.5.15). Bu üçgen alnlıkta yer alan bezemelerde de malzeme kayıpları ve dökülmeler mevcuttur.

Resim 3.5.15. Üçgen alnlıkta yer alan dökülmeler, 2022

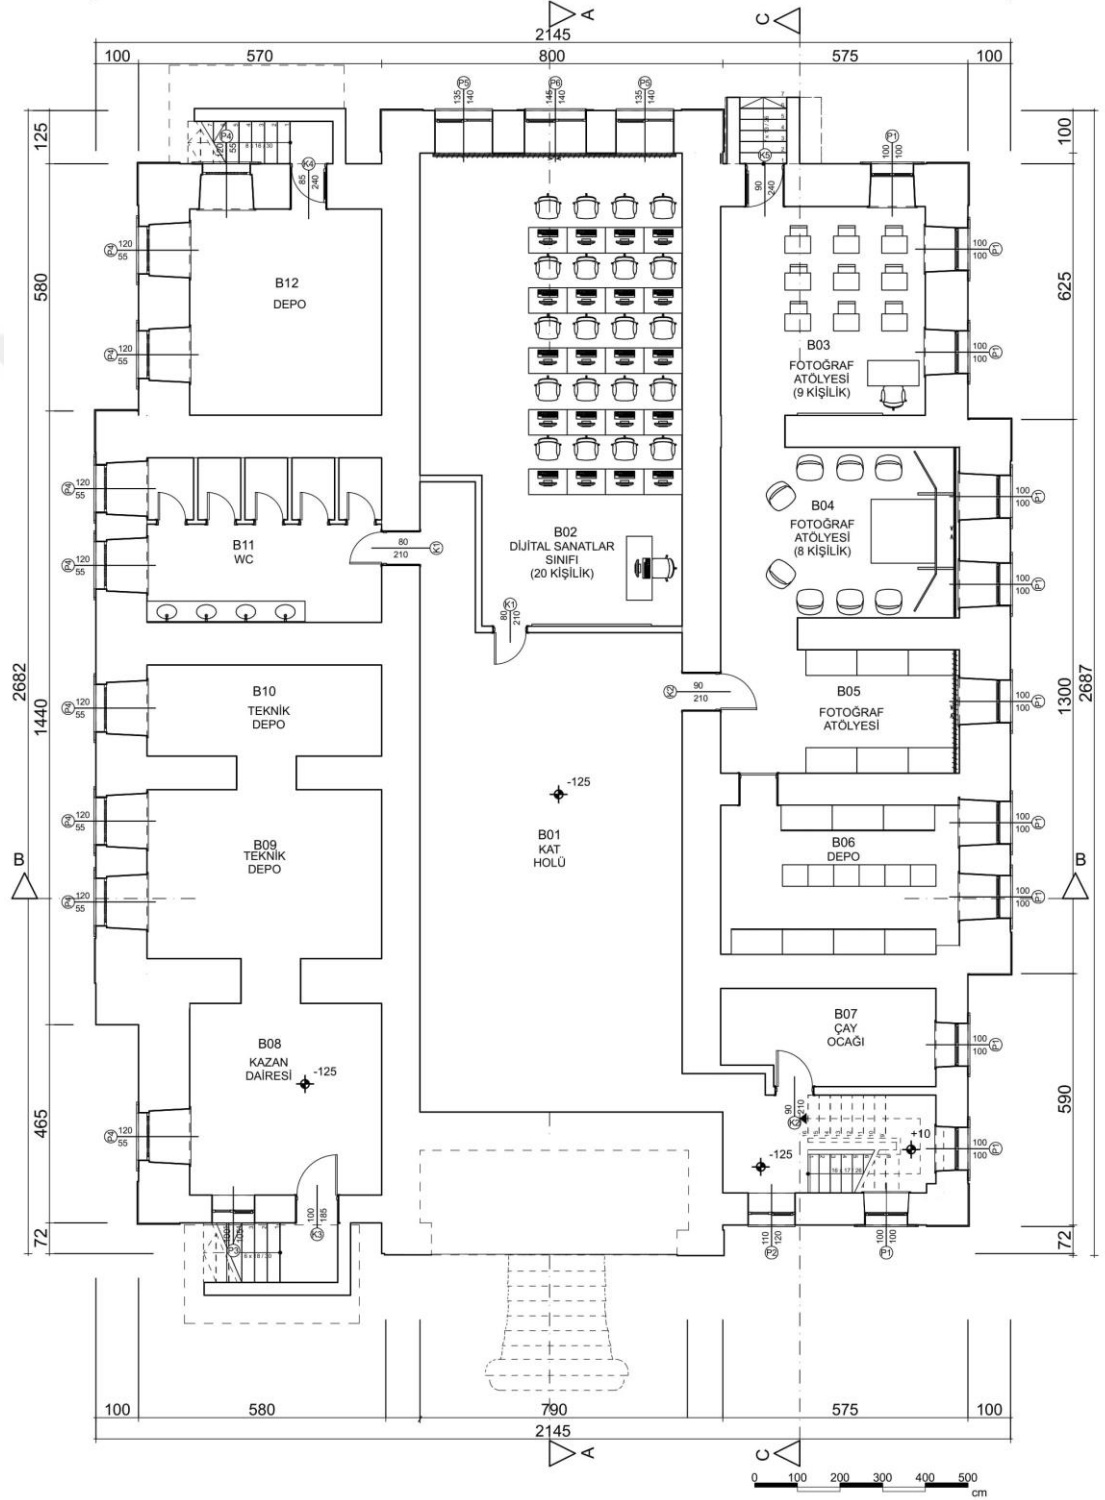
Şekil 4.1.1. Yeniden düzenlenmiş bodrum kat planı, 2022

Yapının yeniden işlevlendirilmiş olan bodrum kat planı Şekil 4.1.1’de belirtilmiştir.

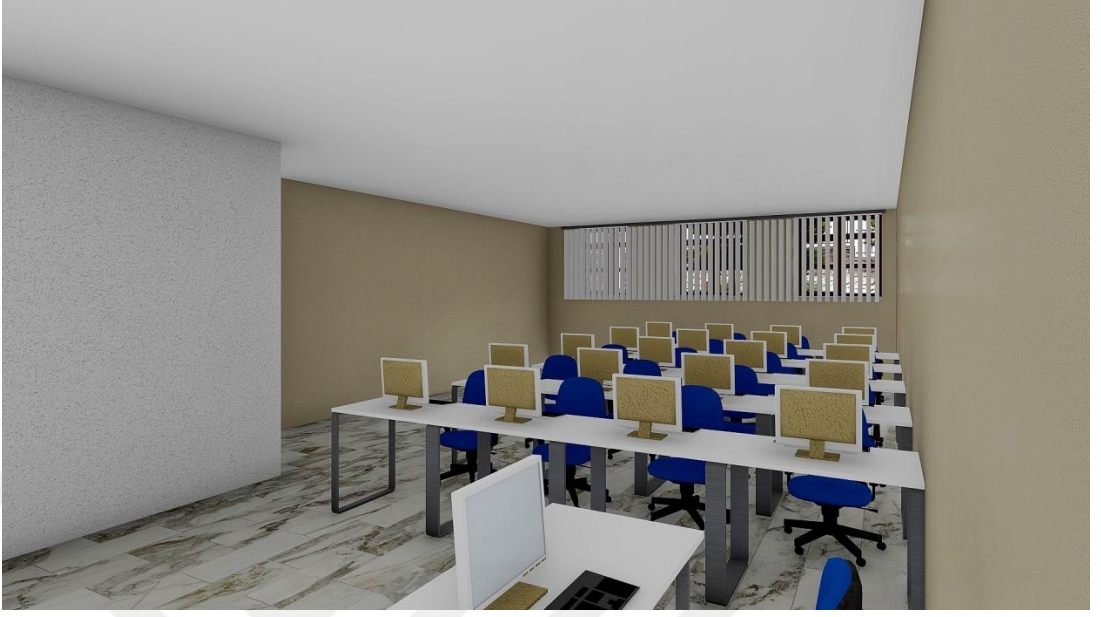
Resim 4.1.1. Dijital sanatlar sınıfı modellemesi,2022

Yeniden düzenlenen bodrum katın modellemesi Resim 4.1.1, Resim 4.1.2 ve Resim 4.1.3'te gösterilmiştir.

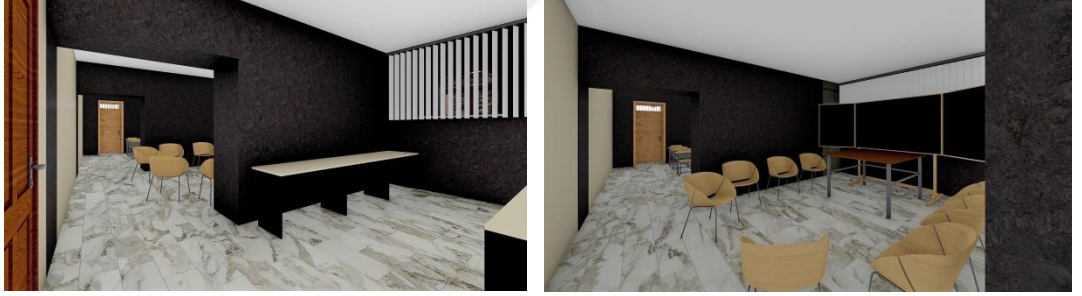
Resim 4.1.2. Fotoğraf atölyesi modelleme, 2022

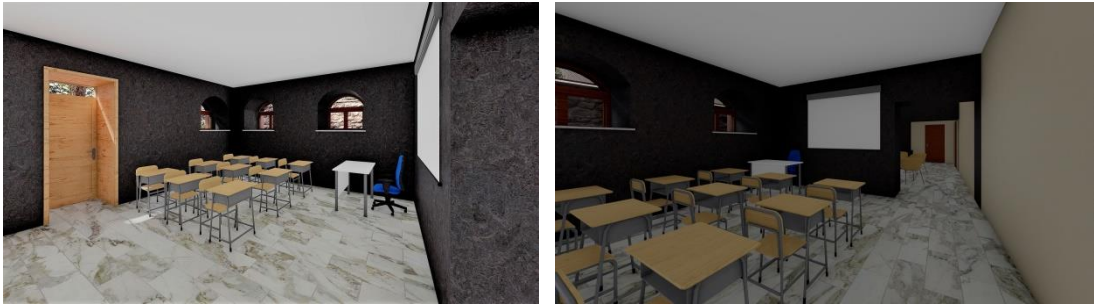
Resim 4.1.3. Fotoğraf atölyesi modelleme, 2022

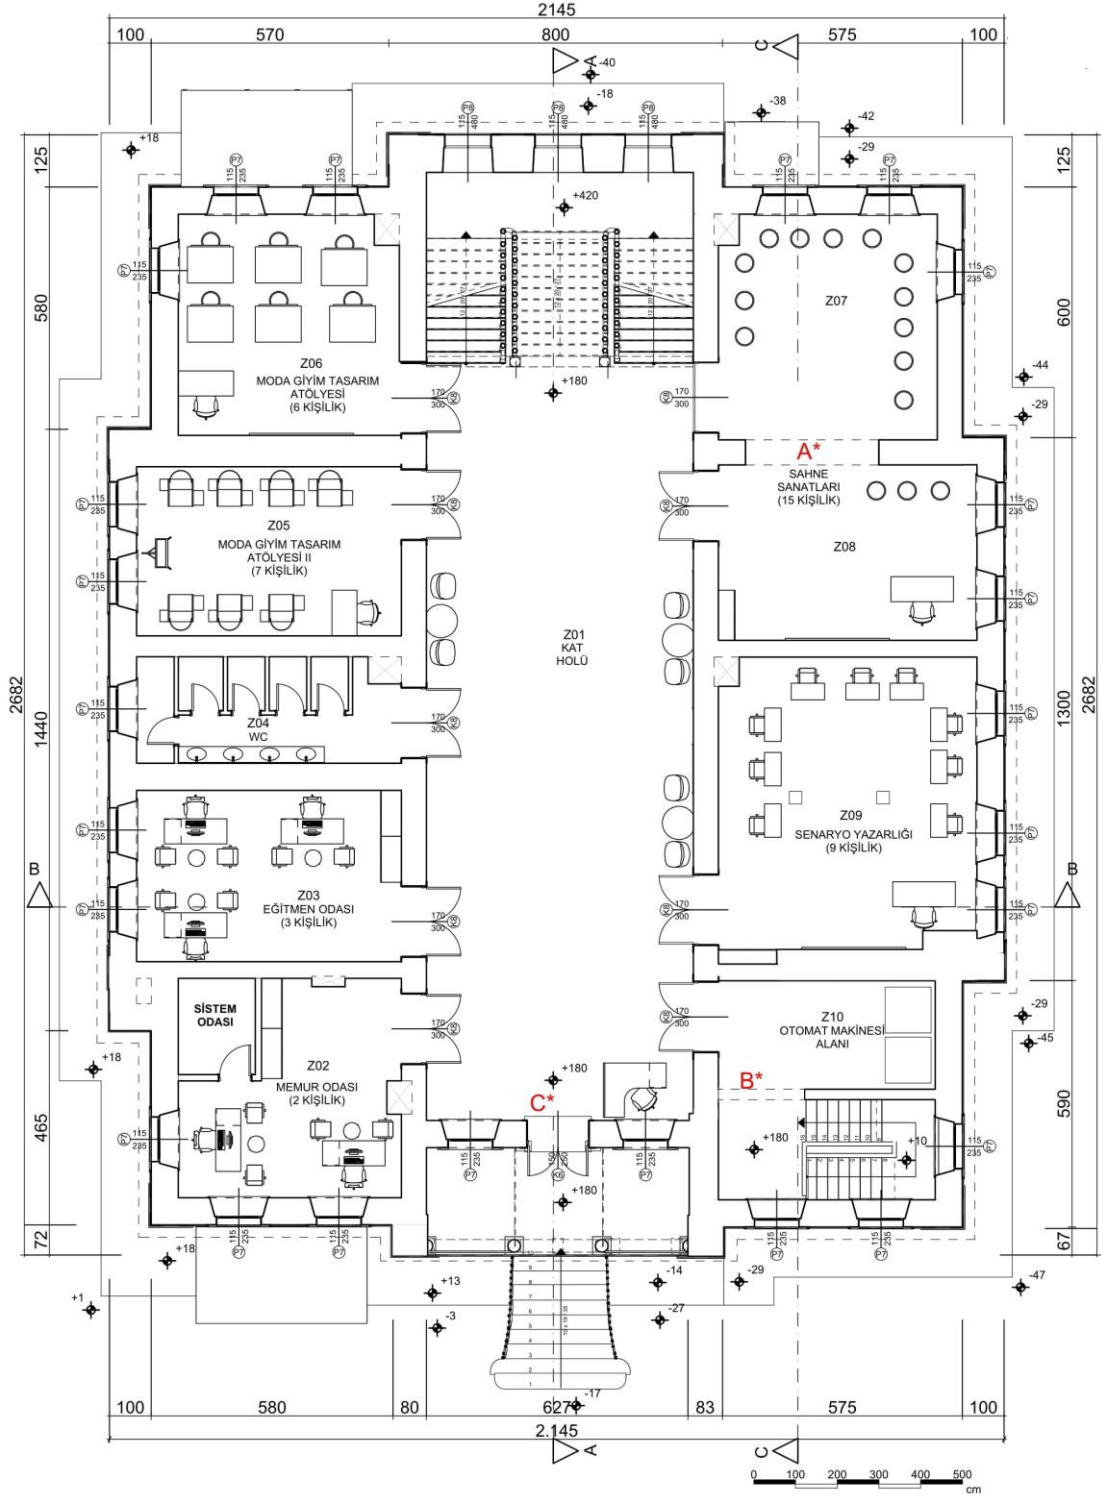
Şekil 4.1.2. Yeniden düzenlenmiş zemin kat planı, 2022

Yapının yeniden işlevlendirilmiş olan zemin kat planı Şekil 4.1.2’de belirtilmiştir.

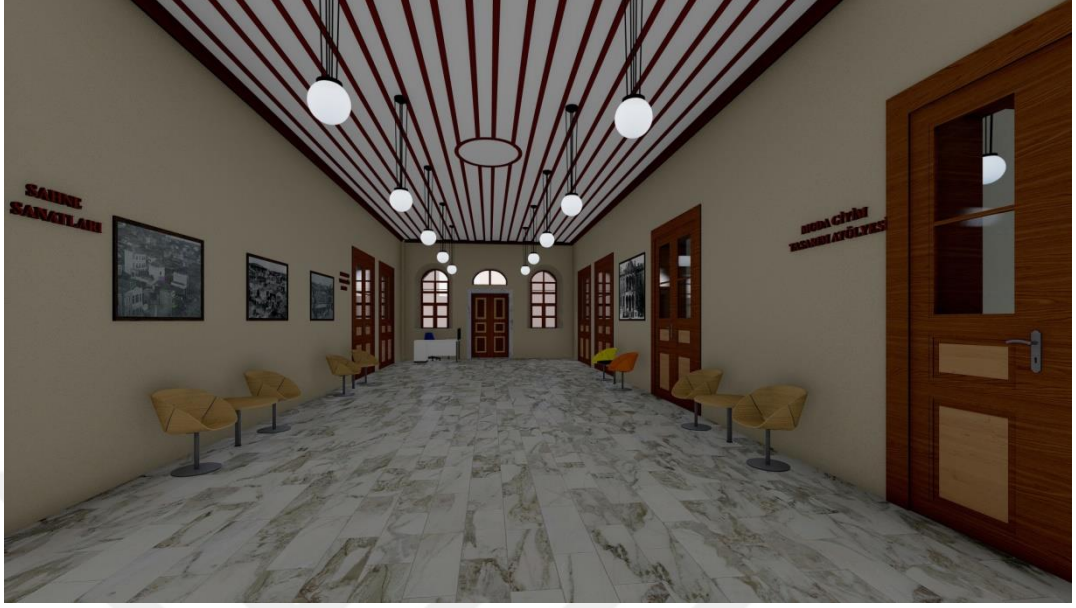
Resim 4.1.4. Z01 kat holü modelleme, 2022

Yapı girişinde sonradan yapıldığı tahmin edilen rüzgarlık alanı (C\*) kaldırılmıştır (Resim 4.1.4). Yapıya girildiğinde yüksek kat holü ve üç kollu merdiven ile karşılaşılmaktadır. Z01 kat holü mevcut boyutları korunmuştur. Üç kollu merdiven üzerine yerleştirilmiş olan kırmızı halı kaldırılarak merdivenin malzemesi açığa çıkartılmıştır. Merdivenin alt kısmı Atatürk köşesi olarak belirlenmiştir (Resim 4.1.5). Z02 mekanı 2 kişilik memur odası, Z03 mekanı ise 3 kişilik eğitmen odası olarak işlevlendirilmiştir (Resim 4.1.9). Z04 mekanı lavabo, tuvalet olarak bırakılmıştır (Şekil 4.4.2).

Yapının zemin kat holünün modellemeleri Resim 4.1.4 ve Resim 4.1.5'te belirtilmiştir.

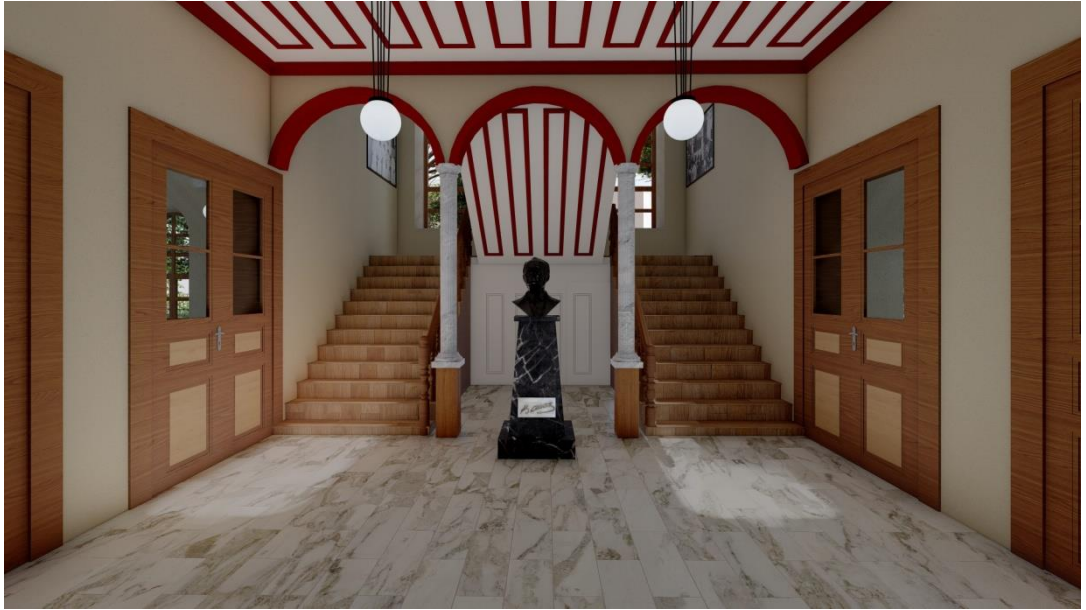
Resim 4.1.5. Holün bitiminde yer alan üç kollu merdiven, 2022

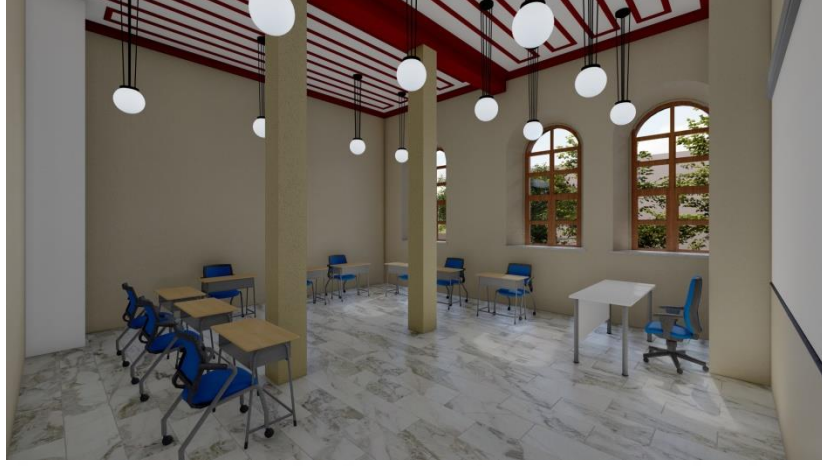
Resim 4.1.6. Senaryo yazarlığı sınıfı modelleme, 2022

Z09 mekanı mevcut plan düzlemi korunarak 9 kişilik senaryo yazarlığı işlevi olarak belirlenmiştir (Şekil 4.4.2) (Resim 4.1.6).

Senaryo yazarlığı sınıfı modellemesi Resim 4.1.6’da, sahne sanatları atölyesi Resim 4.1.7’de, moda giyim tasarım atölyesi modellemesi ise Resim 4.1.8’de belirtilmiştir.

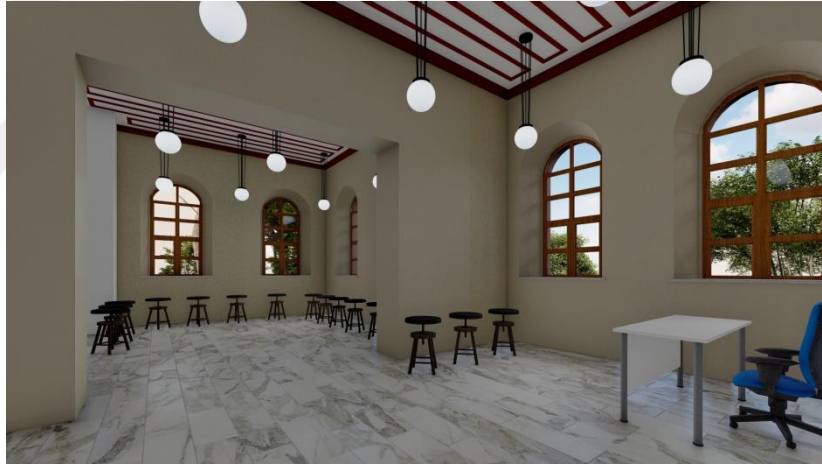
Resim 4.1.7. Sahne sanatları modelleme, 2022

Z07 ve Z08 arasında alçıpan muhdes duvar kaldırılarak (A\*) iki mekan birleştirilmiştir. Bu mekan en az 12 kişilik sahne sanatları atölyesi olarak işlevlendirilmiştir. Bu mekanda dans, diksiyon ve drama kurslarının verilebileceği mekan kurgulanmıştır (Şekil 4.4.2) (Resim 4.1.7).

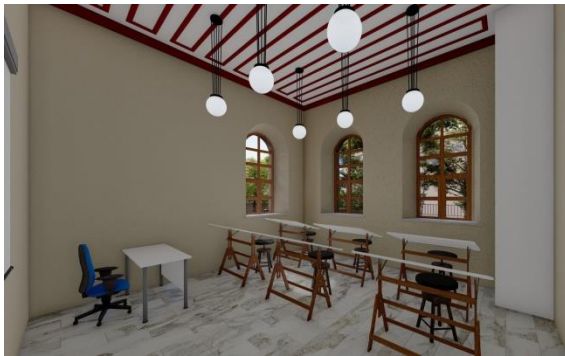
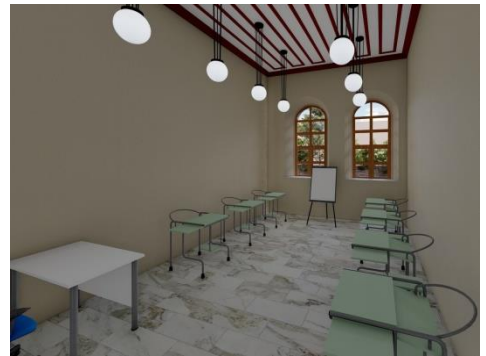
Resim 4.1.8. Moda giyim tasarım atölyeleri modelleme, 2022

Moda giyim tasarım atölyesi, mevcut plan düzlemi bozulmadan iki farklı sınıf olarak ayrılmıştır. Z06 mekanı 6 kişilik, Z05 mekanı ise 7 kişilik moda giyim tasarım atölyesi olarak işlevlendirilmiştir (Şekil 4.4.2) (Resim 4.1.8).

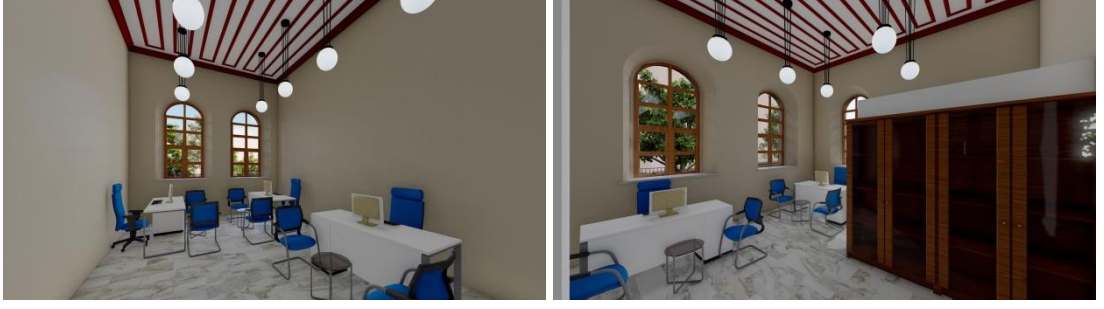
Resim 4.1.9. Eđitmen odası (a), memur odası (b) modelleme, 2022

Eđitmen odası ve memur odası modellemesi Resim 4.1.9’da, zemin kat holü modellemesi ise Resim 4.1.8’de belirtilmiřtir.

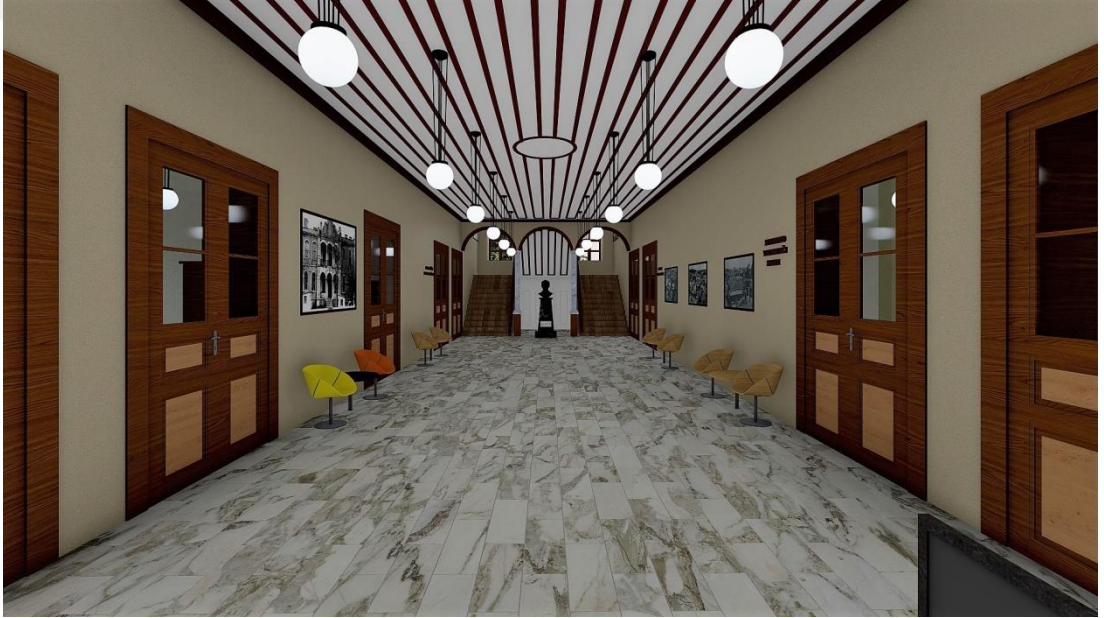
Resim 4.1.10. Zemin kat holü modelleme, 2022

Zemin kat planı büyük oranda korunarak yeniden işlevlendirme yapılmıştır. Katın mevcut duvar, tavan ve taban malzeme özellikleri korunmuştur (Resim 4.1.10).

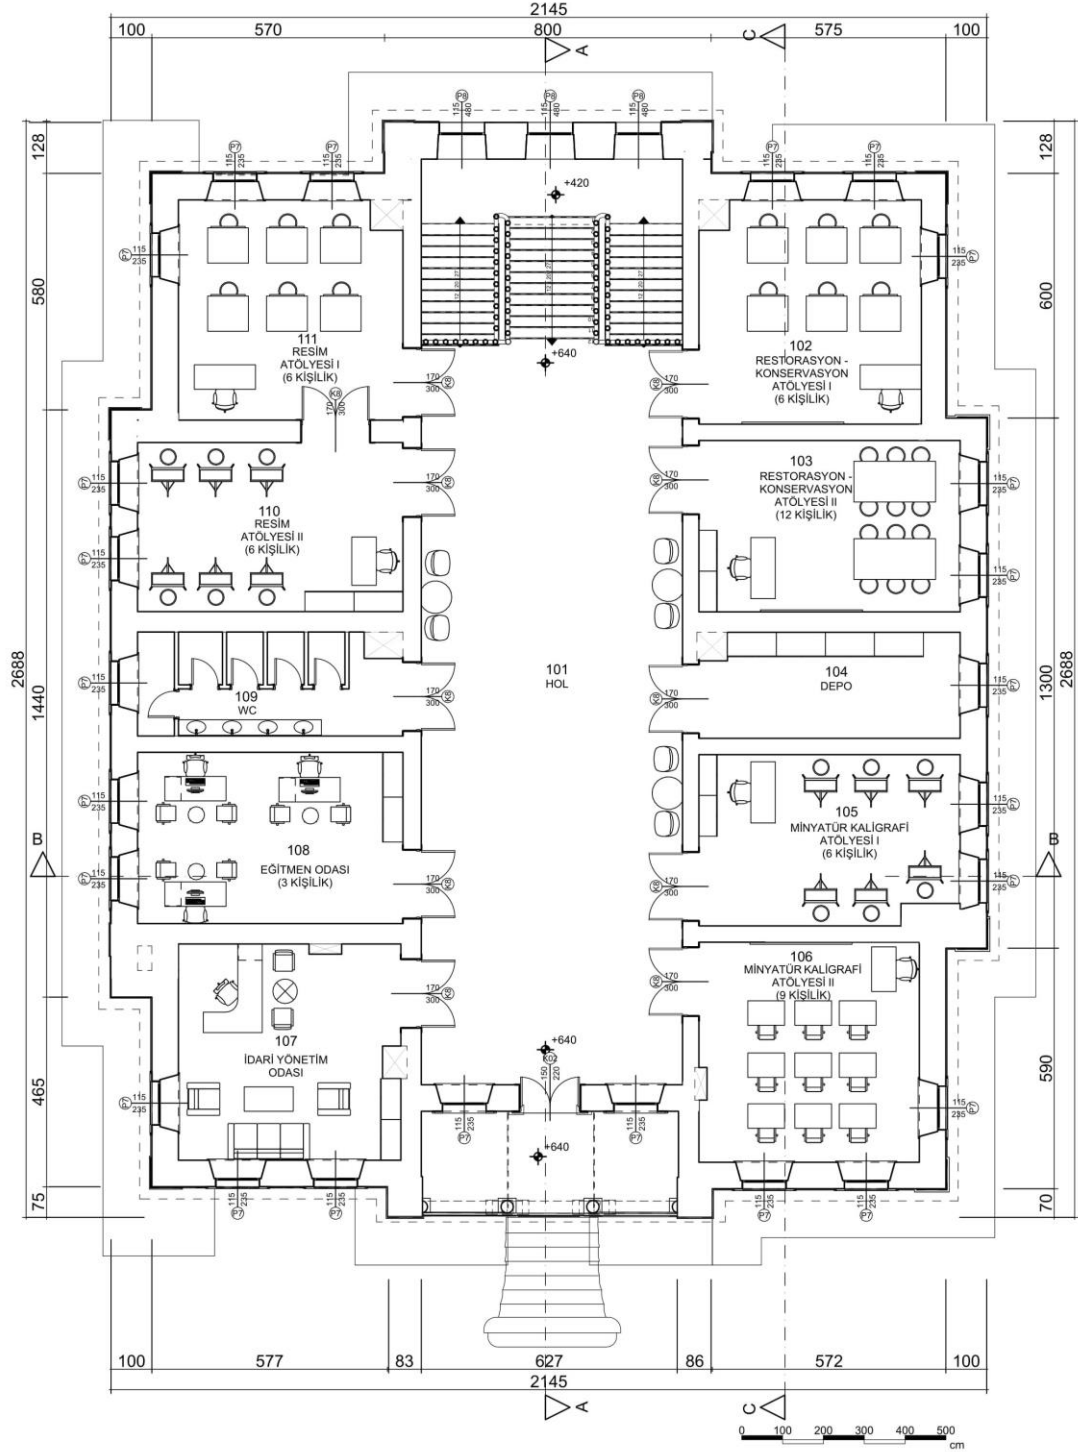
Şekil 4.1.3. Yeniden düzenlenmiş birinci kat planı, 2022

Yapının yeniden işlevlendirilmiş olan birinci kat planı Şekil 4.1.3'te belirtilmiştir.

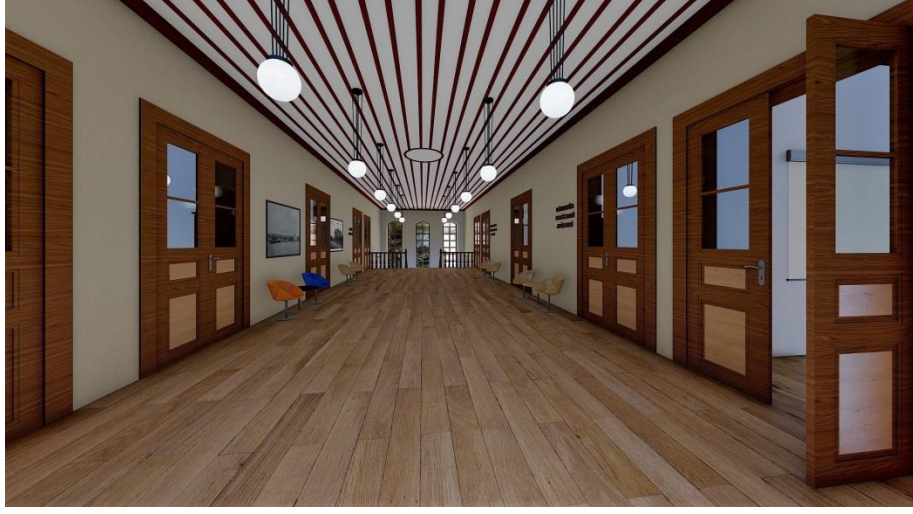
Resim 4.1.11. Birinci kat holü modelleme, 2022

101 kat holü boyutları ve işlevi korunmuştur (Resim 4.1.11 ve Resim 4.1.12).

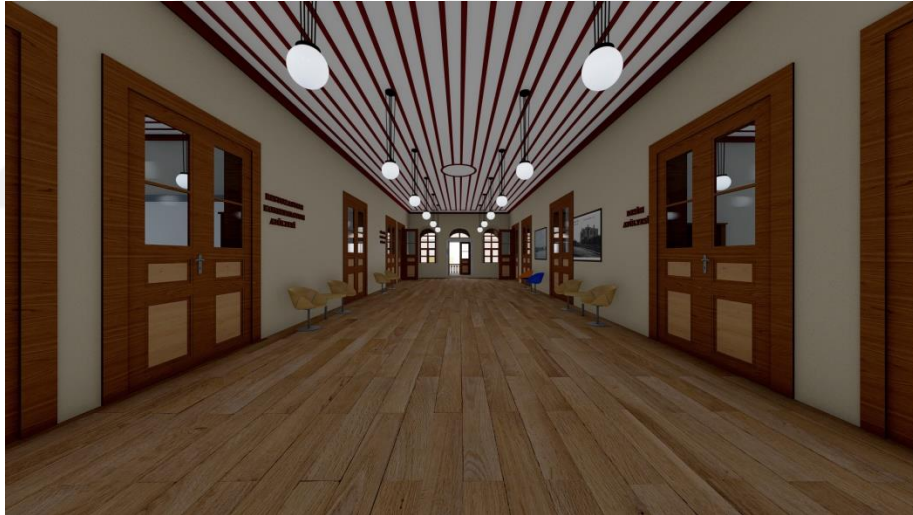
Resim 4.1.12. Birinci kat holü modelleme, 2022

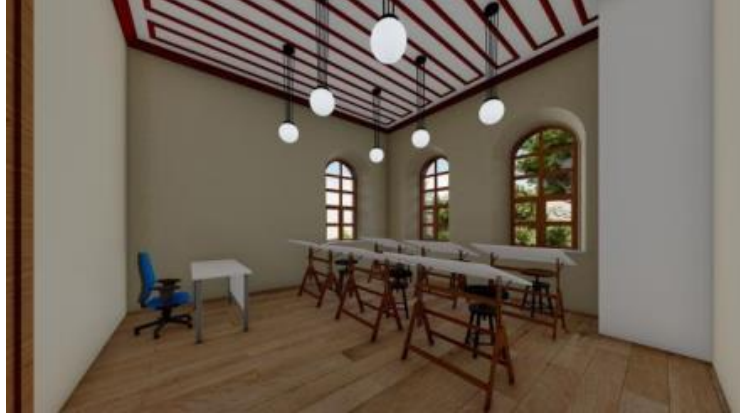
Resim 4.1.14. Resim atölyesi I modelleme, 2022

Resim atölyesi, mevcut plan düzlemi bozulmadan iki farklı sınıf olarak ayrılmıştır. 110 ve 111 mekanı 6'şar kişilik resim atölyesi olarak işlevlendirilmiştir (Resim 4.1.14 ve Resim 4.1.15).

Resim atölyesi modellemesi Resim 4.1.14 ve Resim 4.1.15'te, minyatür kaligrafi atölyesi modellemesi ise Resim 4.1.16'da belirtilmiştir.

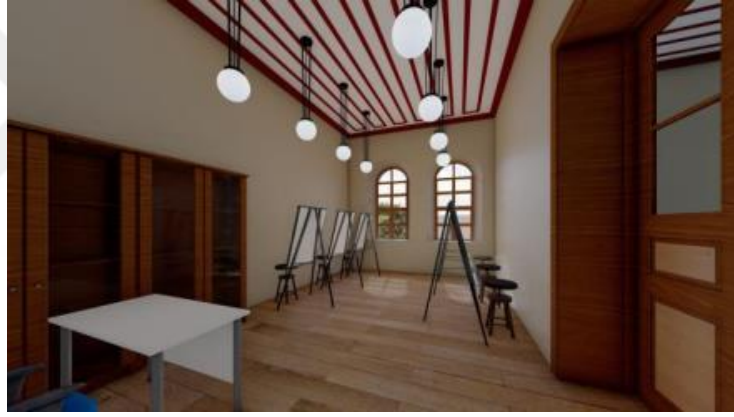
Resim 4.1.15. Resim atölyesi II modelleme, 2022

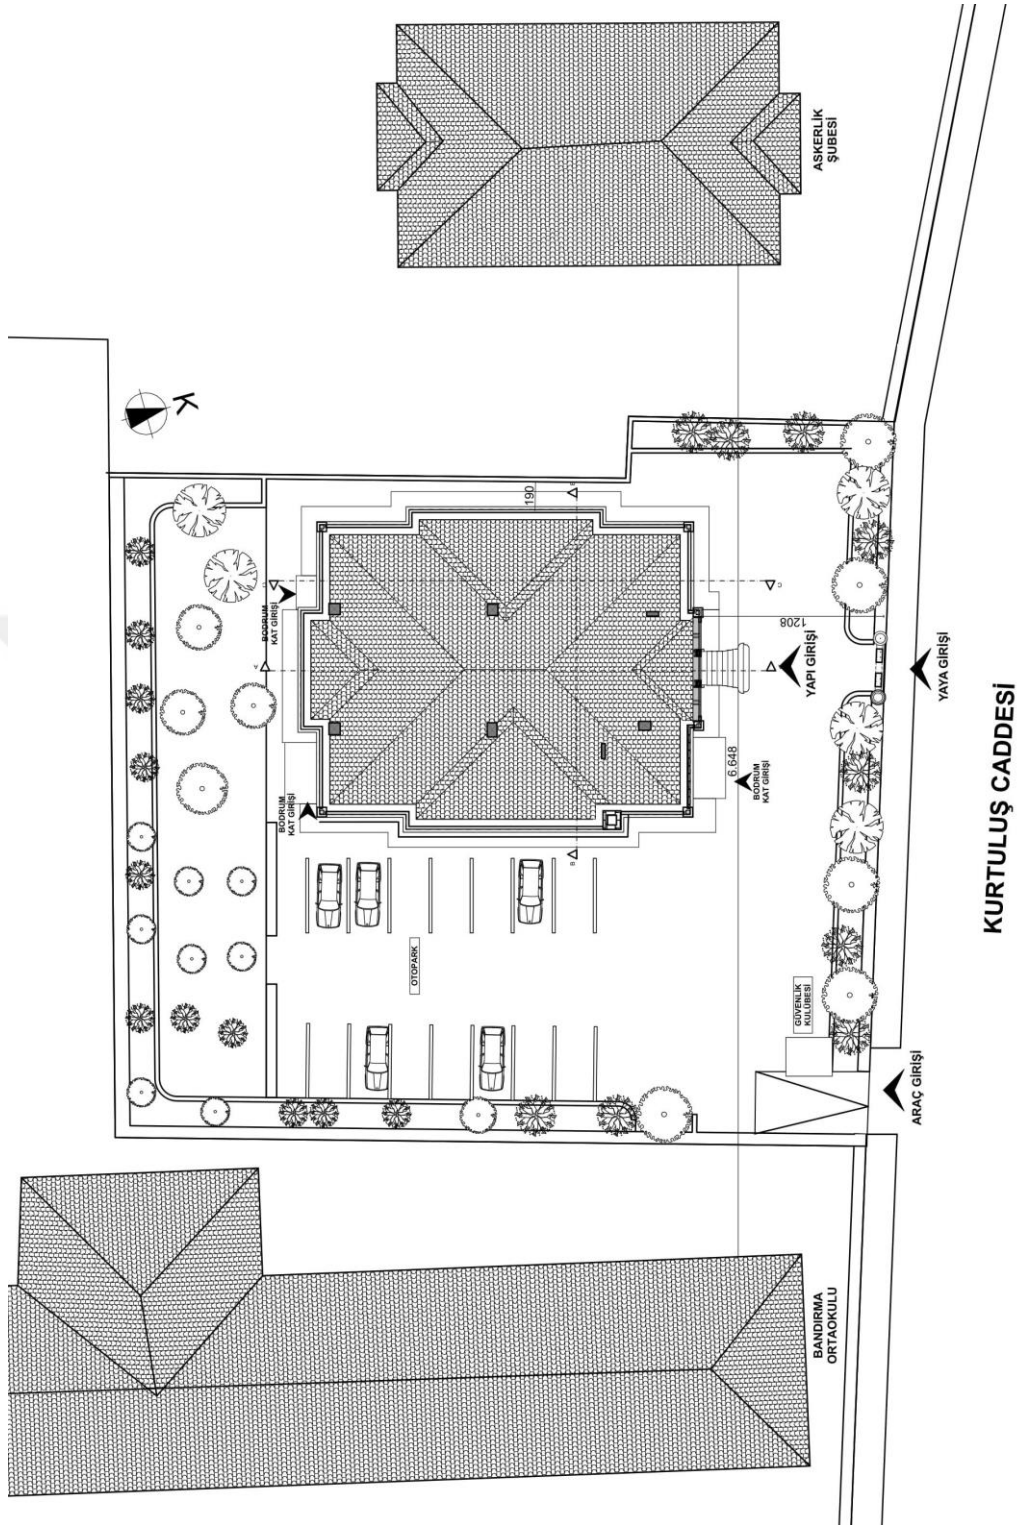
Şekil 4.2.1. Düzenlenmiş vaziyet planı, 2022

Vaziyet planında da değişiklikler yapılmıştır. Mevcutta hem yaya hem de araç girişi olarak kullanılan rampalı giriş araçlara ayrılmıştır. Mevcutta olan fakat aktif olarak kullanılmayan bahçe girişi aktif hale getirilmiştir ve soğan başlıklı babaların olduğu giriş stilize edilerek görünüşe uygun olarak yeniden tasarlanmıştır. Yapının güney cephesinde yer alan arka bahçe, otoparka doğru büyütülerek yeşil alan ve rekreasyon alanı büyütülmüştür. Bu alan farklı derslerin yapılmasına ve kullanıcılar için dinlenme alanı olarak kurgulanmıştır (Şekil 4.2.1).
