**BANDIRMA REDİF KIŞLASI**  
**MİMARİ ANALİZİ VE YENİDEN İŞLEVLENDİRME PROJESİ**

**YÜKSEK LİSANS TEZİ**

**Berkay DOĞAN**

**EYLÜL - 2022**

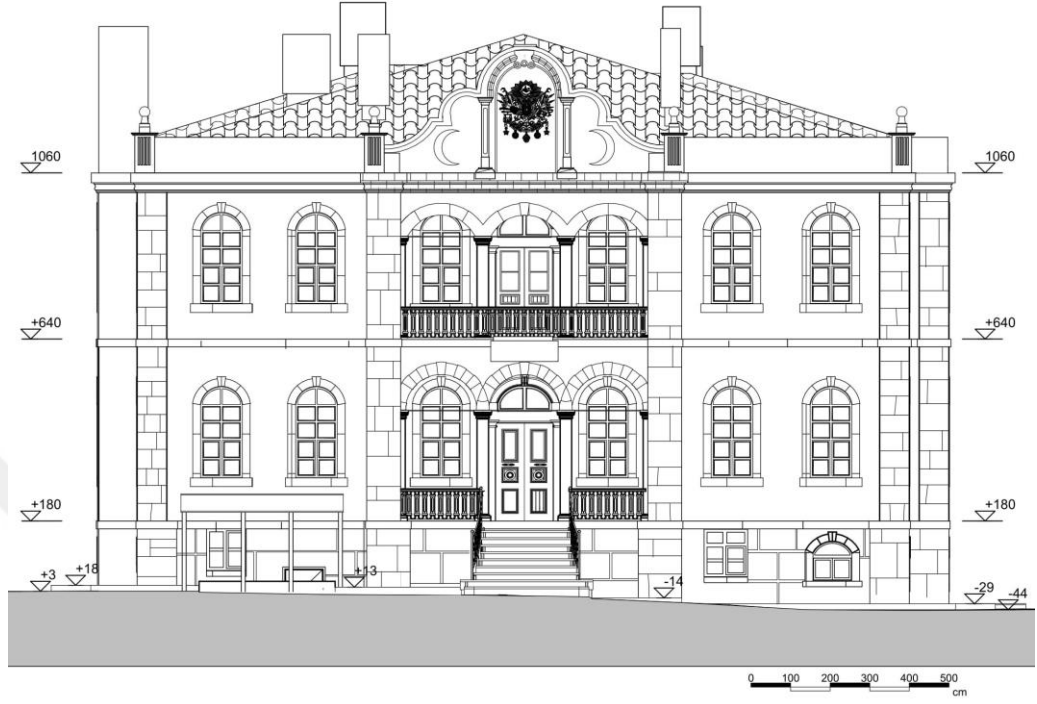
Şekil 4.2.2. Düzenlenmiş ön cephe, 2022

Yapının temizlenmiş ve düzenlenmiş olan ön cephe çizimi Şekil 4.2.2’de modellenmesi ise Resim 4.2.1’de belirtilmiştir.

Yapı bahçesinden bodrum kata girişlerin üstlerine, çelik ve cam malzemedan giriş saçağı tasarlanmıştır. Yapının dört çevresine de suyu yapıdan uzak tutacak olan tretuvar eklenmiştir. Yapı cephesindeki sıva ve boya dökülmeleri, bezemeler ve üçgen alınlıktaki çatlaklıklar onarılmıştır. Bacalar dönemin yapılarına uygun olarak yeniden düzenlenmiştir (Şekil 4.2.2, Şekil 4.2.3, Şekil 4.2.4, Şekil 4.2.5).

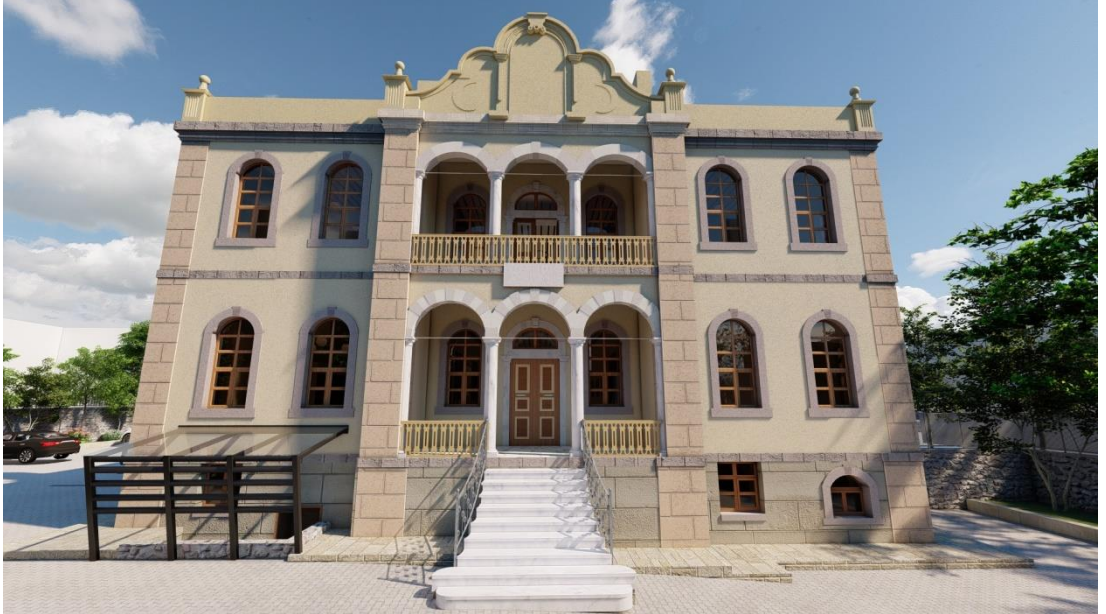
Resim 4.2.1. Temizlenmiş ve düzenlenmiş ön cephe modelleme, 2022

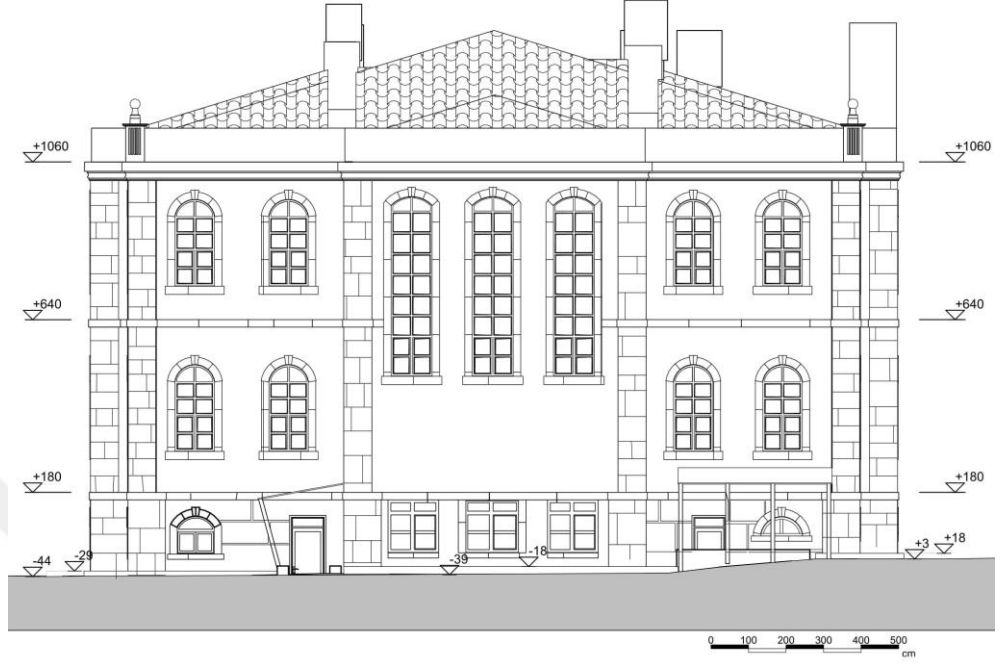
Şekil 4.2.3. Düzenlenmiş arka cephe, 2022

Yapının temizlenmiş ve düzenlenmiş olan arka cephesinin çizimi Şekil 4.2.3'te modellenmesi ise Resim 4.2.2'de belirtilmiştir.

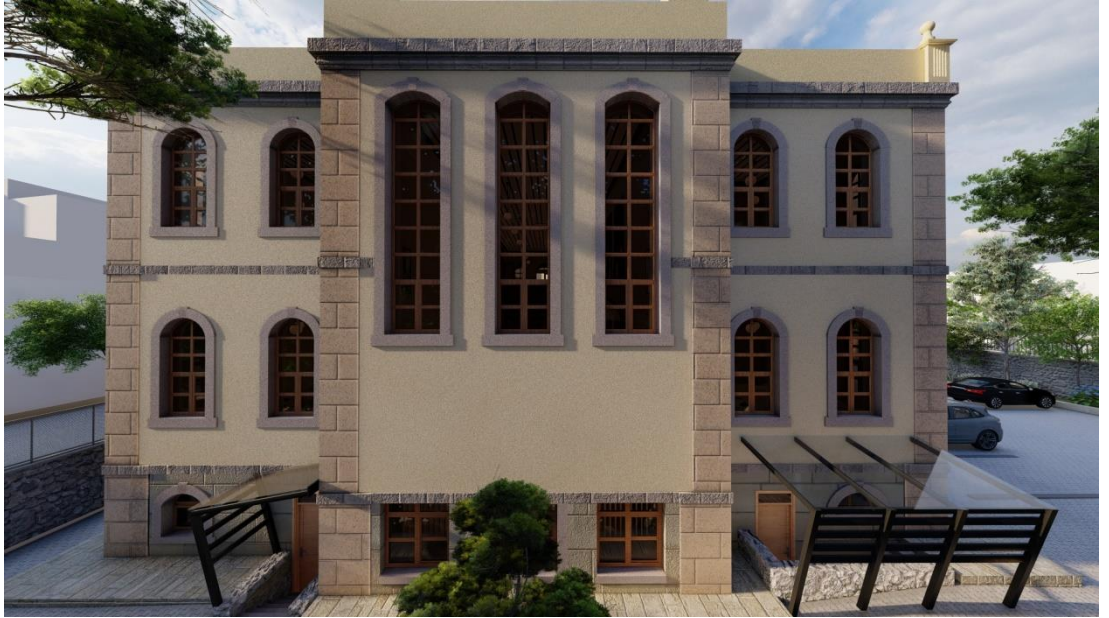
Resim 4.2.2. Temizlenmiş ve düzenlenmiş arka cephe modelleme, 2022

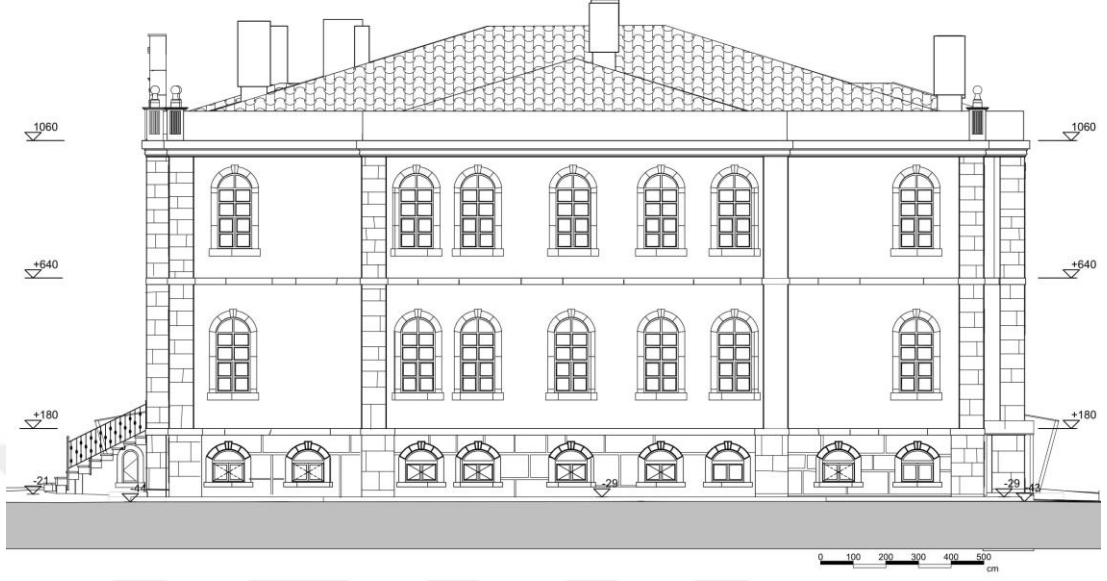
Şekil 4.2.4. Düzenlenmiş batı cephesi, 2022

Yapının temizlenmiş ve düzenlenmiş olan batı cephesinin çizimi Şekil 4.2.4'te modellenmesi ise Resim 4.2.3'te belirtilmiştir.

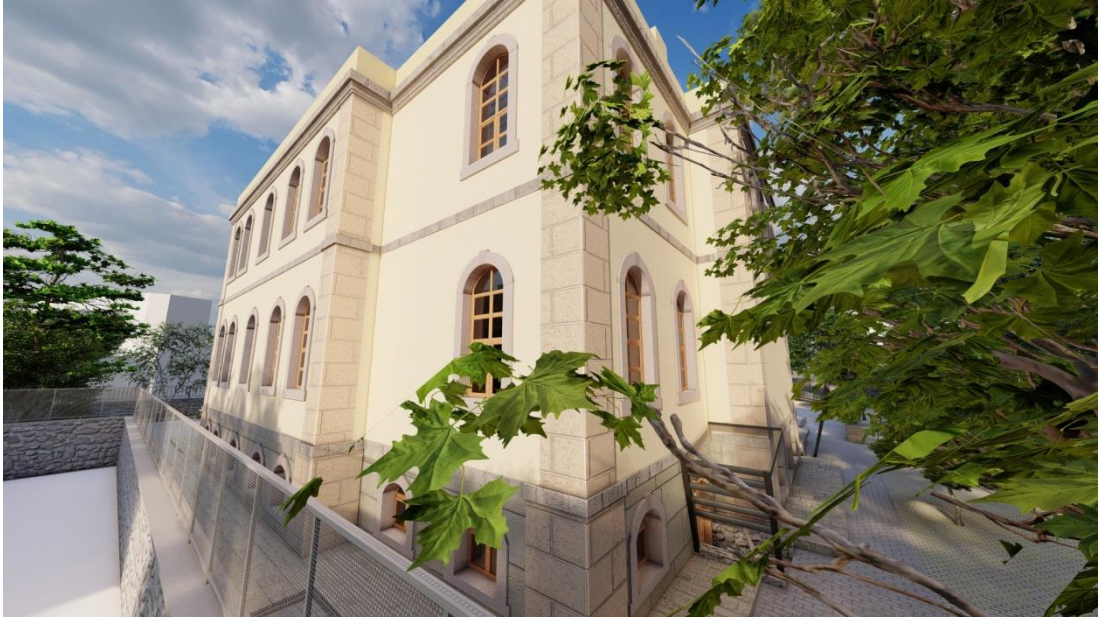
Resim 4.2.3. Temizlenmiş ve düzenlenmiş batı cephesi modelleme, 2022

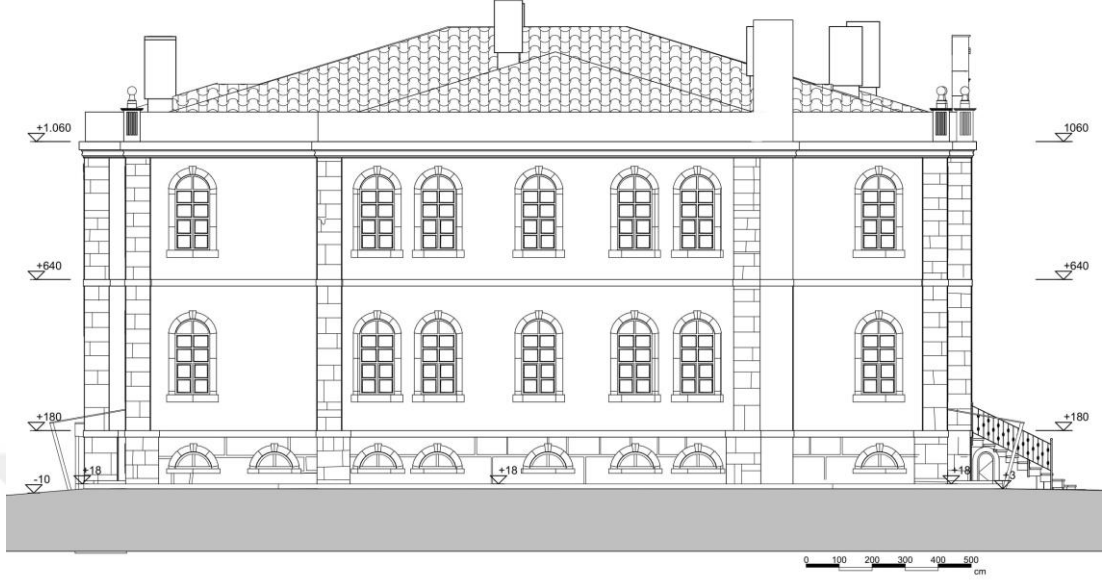
Şekil 4.2.5. Düzenlenmiş doğu cephesi, 2022

Yapının temizlenmiş ve düzenlenmiş olan doğu cephesinin çizimi Şekil 4.2.5'te modellenmesi ise Resim 4.2.4'te belirtilmiştir.

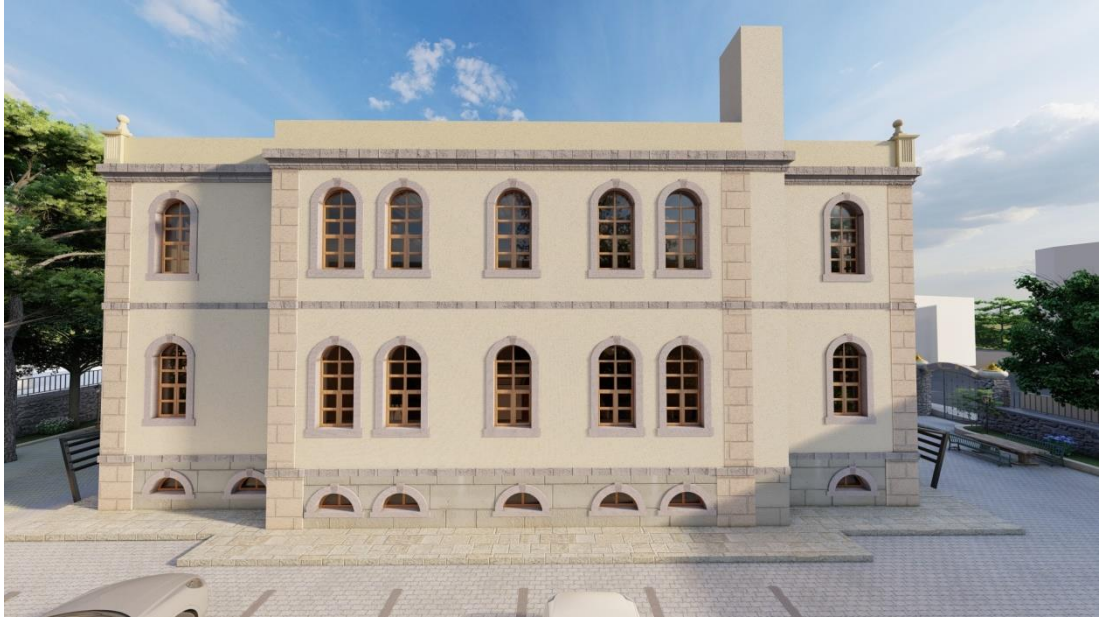
Resim 4.2.4. Temizlenmiş ve düzenlenmiş doğu cephesi modelleme, 2022

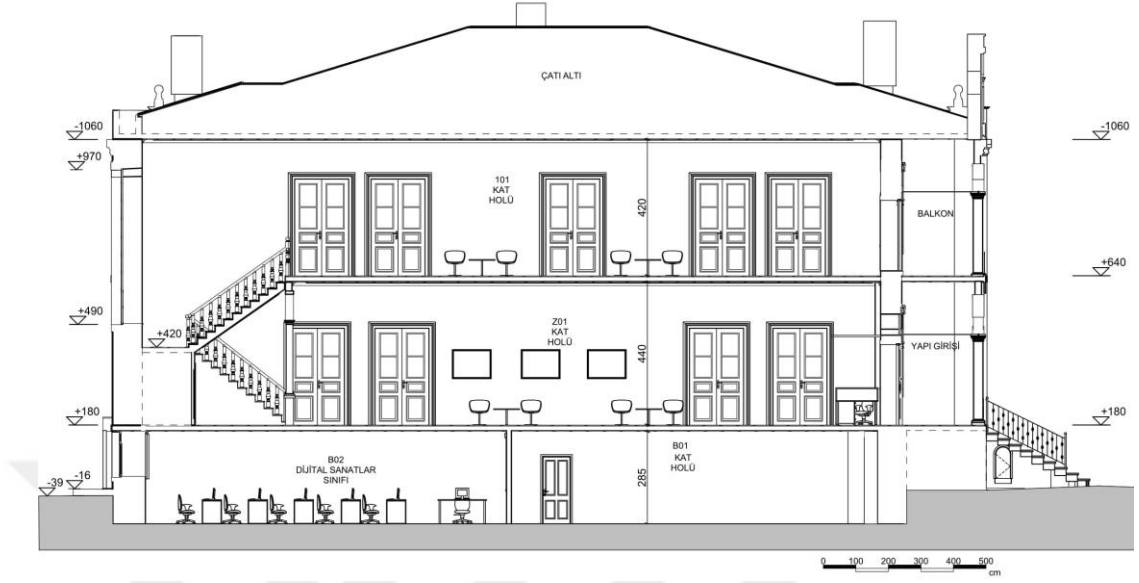
Şekil 4.2.6. Yeniden işlevlendirilmiş A-A kesiti,2022

Yapının yeniden işlevlendirilmesiyle oluşturulmuş olan kesitler Şekil 4.2.6 ve Şekil 4.2.7’de belirtilmiştir.

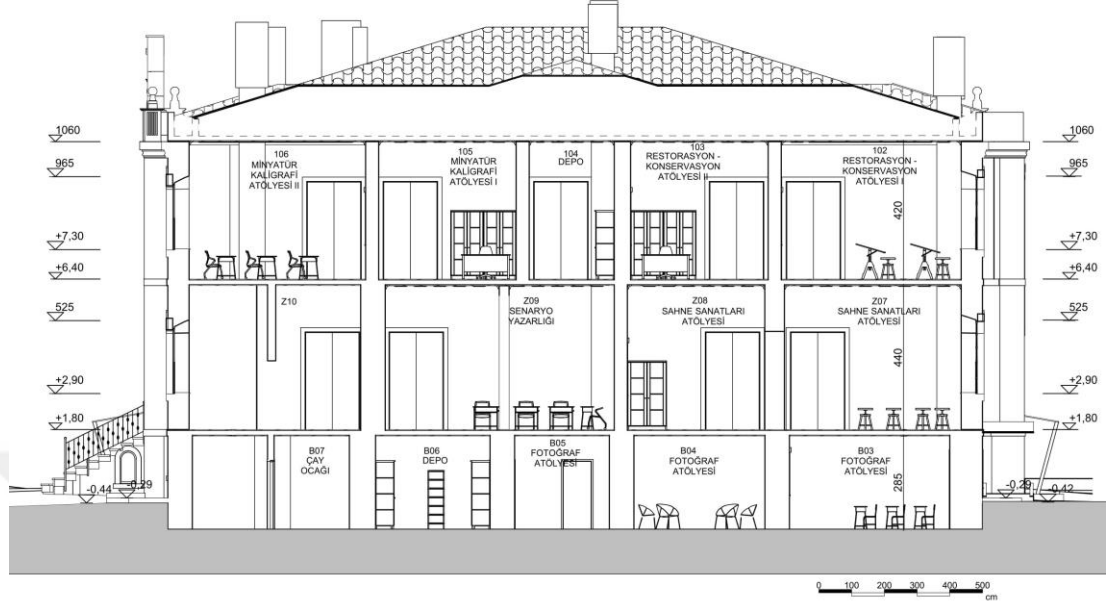
Şekil 4.2.8. Yeniden işlevlendirilmiş C-C kesiti,2022

Yapının yeniden işlevlendirilmesiyle oluşturulmuş olan C-C kesiti Şekil 4.2.8’de, yeniden düzenlenen bahçe girişi Resim 4.2.5’te belirtilmiştir.

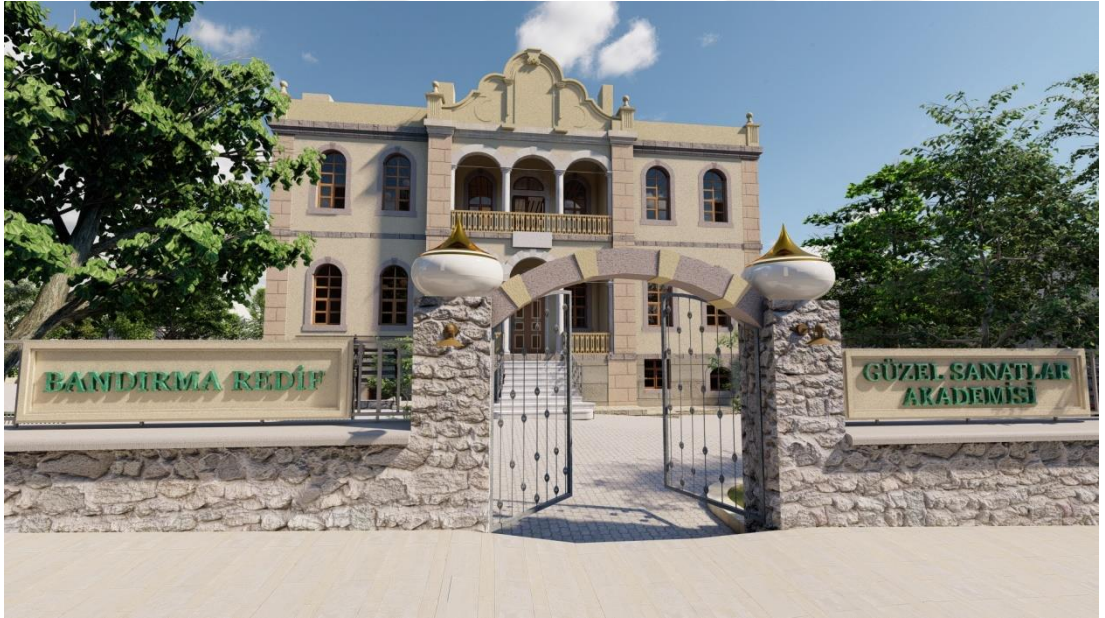
Resim 4.2.5. Yapının düzenlenmiş ve yeniden tasarlanmış bahçe girişi modellemesi, 2022

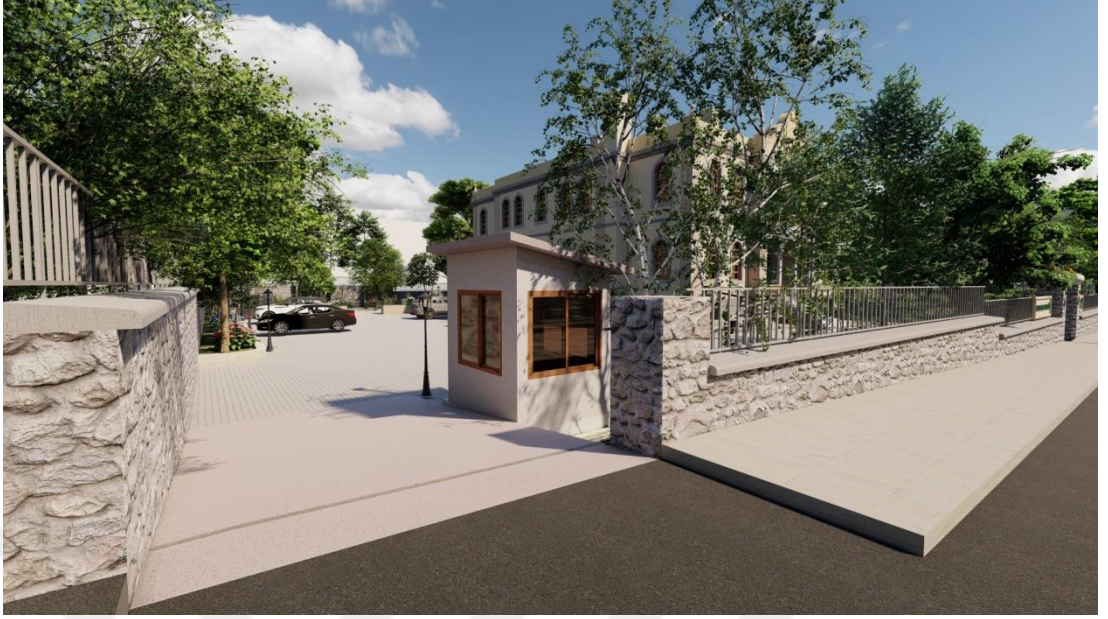
Resim 4.2.6. Yapının düzenlenmiş ve yeniden tasarlanmış araç girişi modellemesi, 2022

Yapının düzenlenen araç girişi modellemesi Resim 4.2.6’da belirtilmiştir.

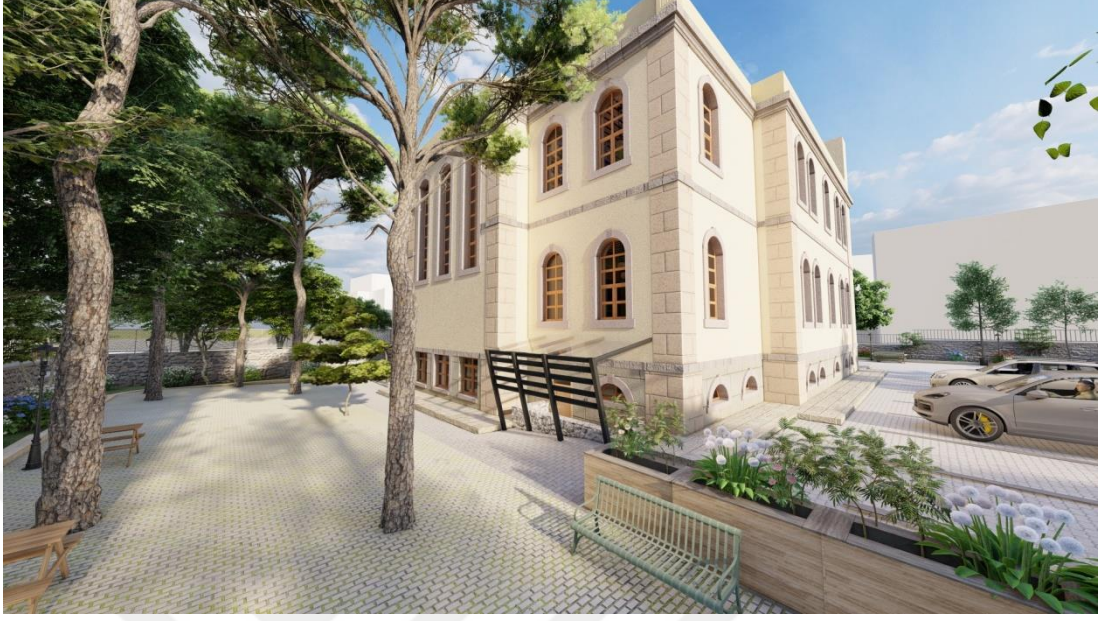
Resim 4.2.8. Yapının düzenlenmiş ve yeniden tasarlanmış arka bahçe modellemesi, 2022

Kullanıcıların daha konforlu bir alan oluşturulması için yeniden düzenlenen arka bahçe modellemesi Resim 4.2.8 ve Resim 4.2.9’da gösterilmiştir.

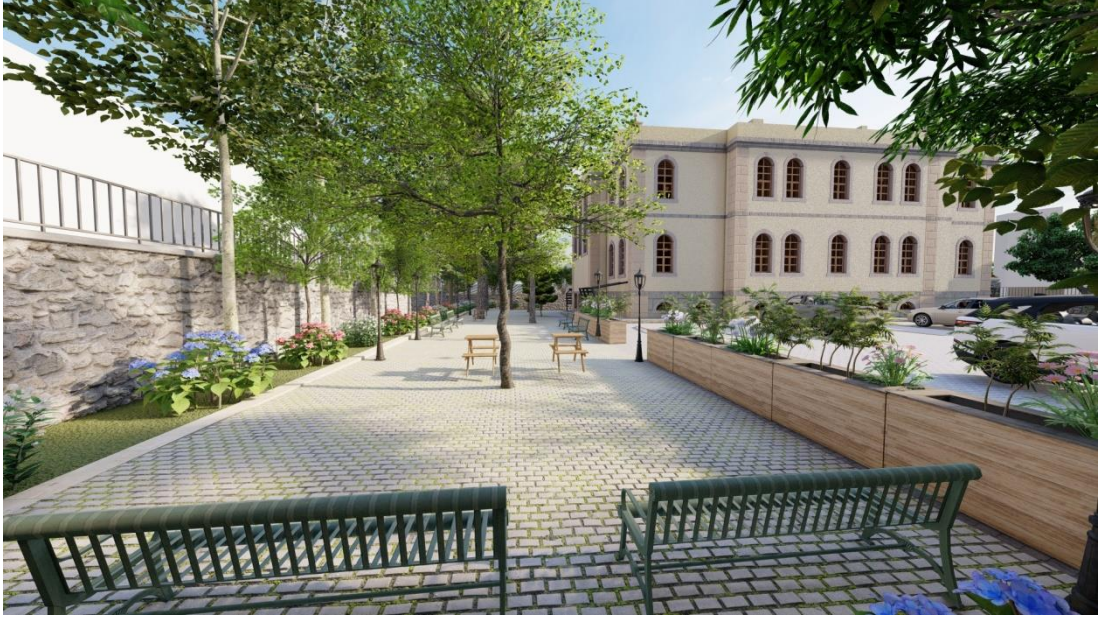
Resim 4.2.9. Yapının düzenlenmiş ve yeniden tasarlanmış arka bahçe modellemesi, 2022
