**BETONARME ÇERÇEVELERİN BOŞLUKLU BETONARME  
DOLGU DUVARLAR İLE GÜÇLENDİRİLMESİ**

**Özgür ANIL**

**DOKTORA TEZİ  
(İNŞAAT MÜHENDİSLİĞİ)**

**GAZİ ÜNİVERSİTESİ  
FEN BİLİMLERİ ENSTİTÜSÜ**

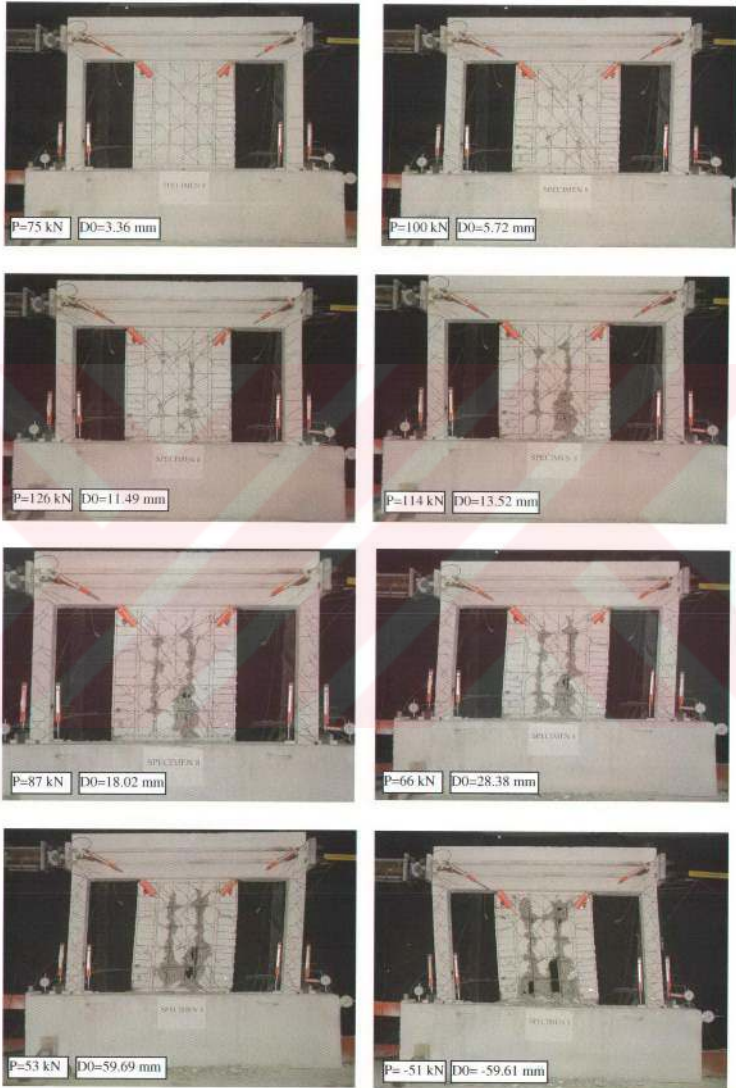
Şekil 5.45. Deney Elemanı 8'in test sırasında fotoğrafları

*Göçme Mekanizması:* Deney elemanı iki diyagonal doğrultudaki basınç çubuklarında panel betonunun ezilmesi sonucunda göçmeye ulaşmıştır. Genel davranış içerisinde üst çerçeve kirişi ve alt temel kirişi ile panel arasında kayma hareketi gözlenmemiştir.

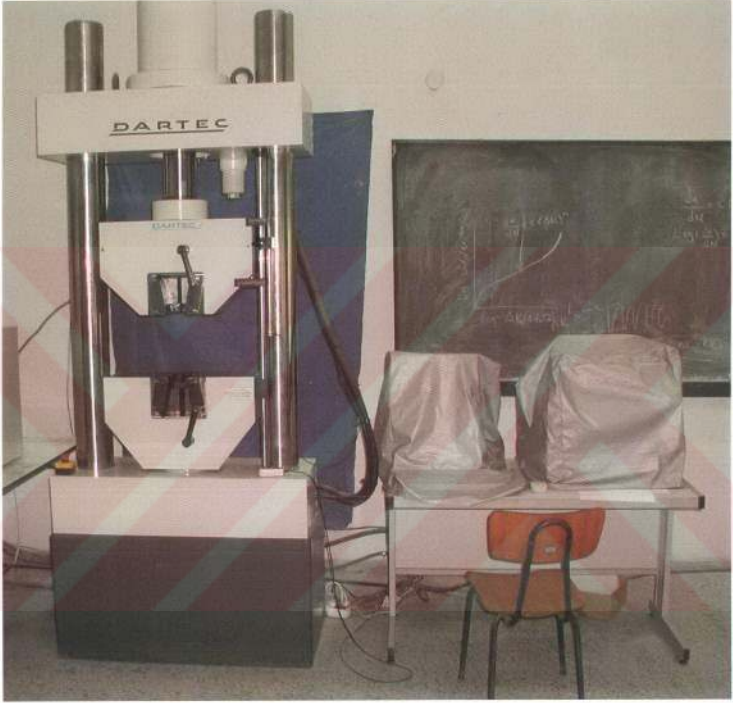
Şekil A.1. Çekme deneyinde kullanılan deney düzeneği

Çapları  $\phi 4$ ,  $\phi 6$ ,  $\phi 8$ ,  $\phi 10$  ve  $\phi 16$  mm olan donatılardan alınan üçer adet numuneye uygulanan çekme deneyi sonucunda elde edilen bilgisayar çıktıları Çizelge A.1- A.15'de sunulmuştur. Bilgisayar tarafından verilen çizelgenin üst kısmında deney sırasında elde edilen boy değişimi, elastik modül ve gerilme değerleri gibi bilgiler ve alt kısmında ise deney sonucunda elde edilen gerilme-deplasman grafiği yer almaktadır.
