**BULGARİSTAN HACIOĞLU PAZARCIĞI'NDAKİ (DOBRİÇ)  
CAMİLER VE ÇEŞMELER**

**YÜKSEK LİSANS TEZİ  
MİMARLIK**

**GAZİ ÜNİVERSİTESİ  
FEN BİLİMLERİ ENSTİTÜSÜ**

**HAZİRAN 2006  
ANKARA**

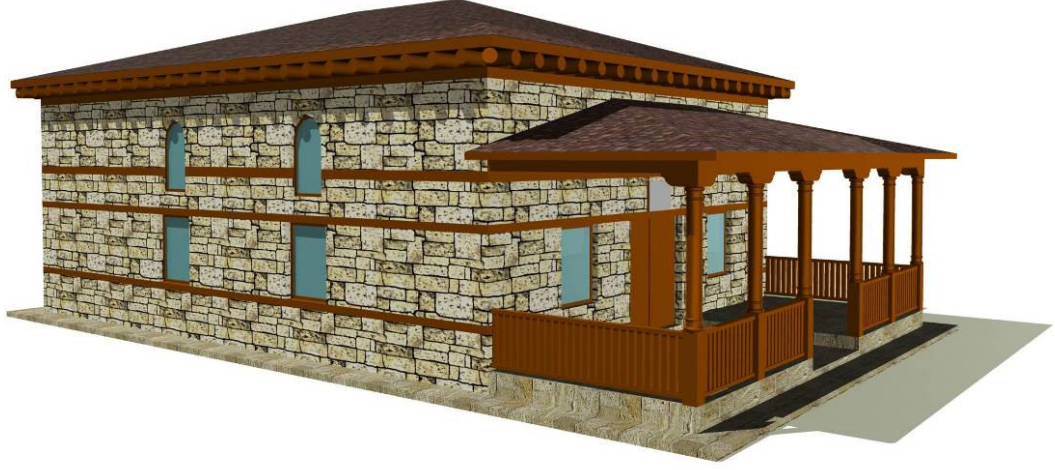
Resim 4.20. Derviş Bey Mescidi, restitüsyon önerisi (1862'daki olası durumu)  
(M.E.Yılmaz, 2006)

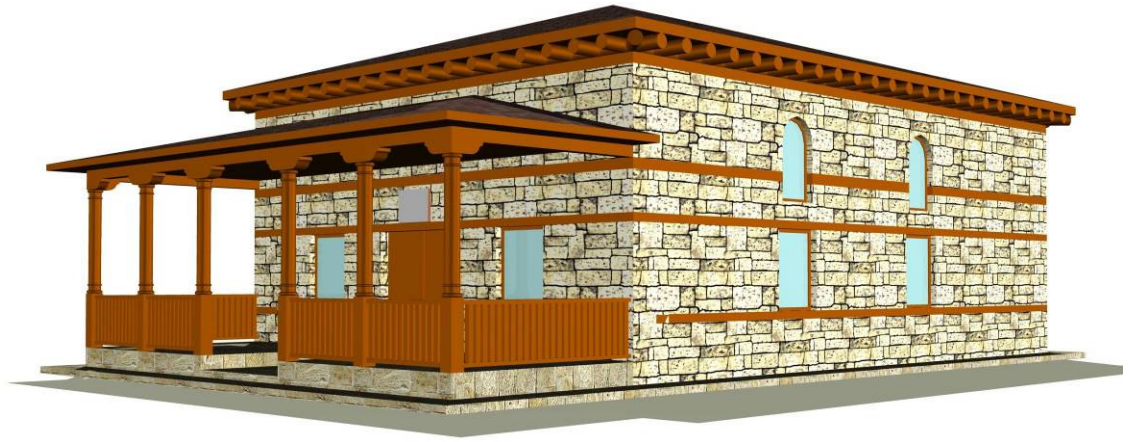
Resim 4.21. Derviş Bey Mescidi, restitüsyon önerisi (1862'daki olası durumu)  
(M.E.Yılmaz, 2006)

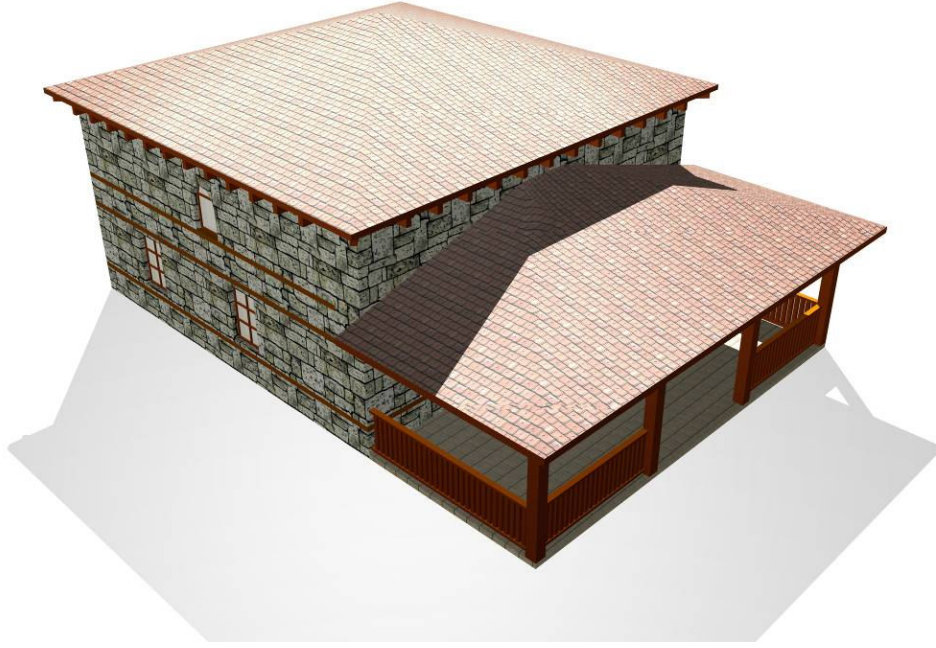
Resim 4.60. İsmail Efendi Camii, restitüsyon modeli (1862'deki olası durumu)  
(M.E.Yılmaz, 2006)

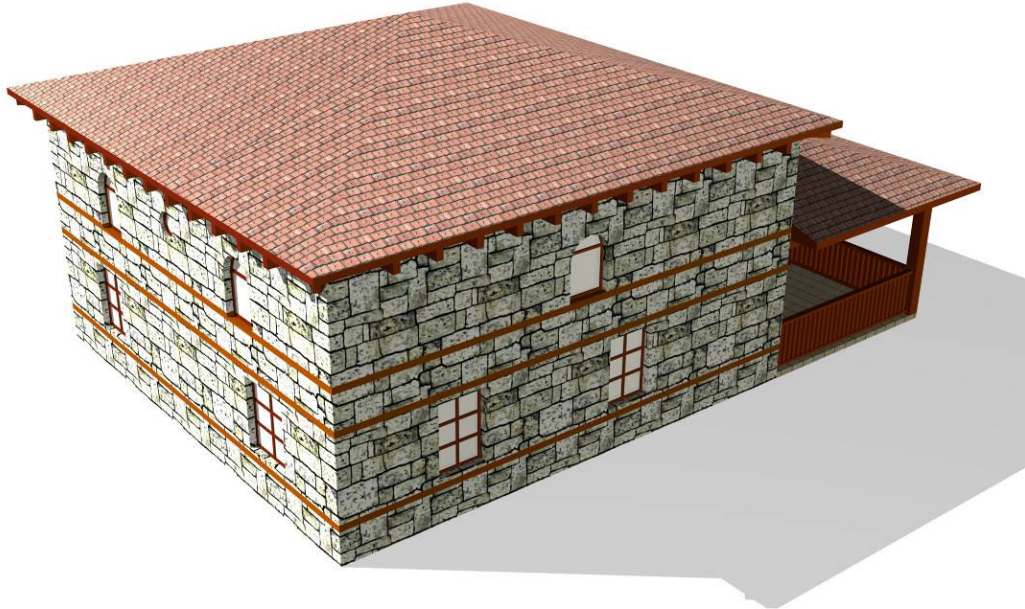
Resim 4.61. İsmail Efendi Camii, restitüsyon modeli (1862'deki olası durumu)  
(M.E.Yılmaz, 2006)

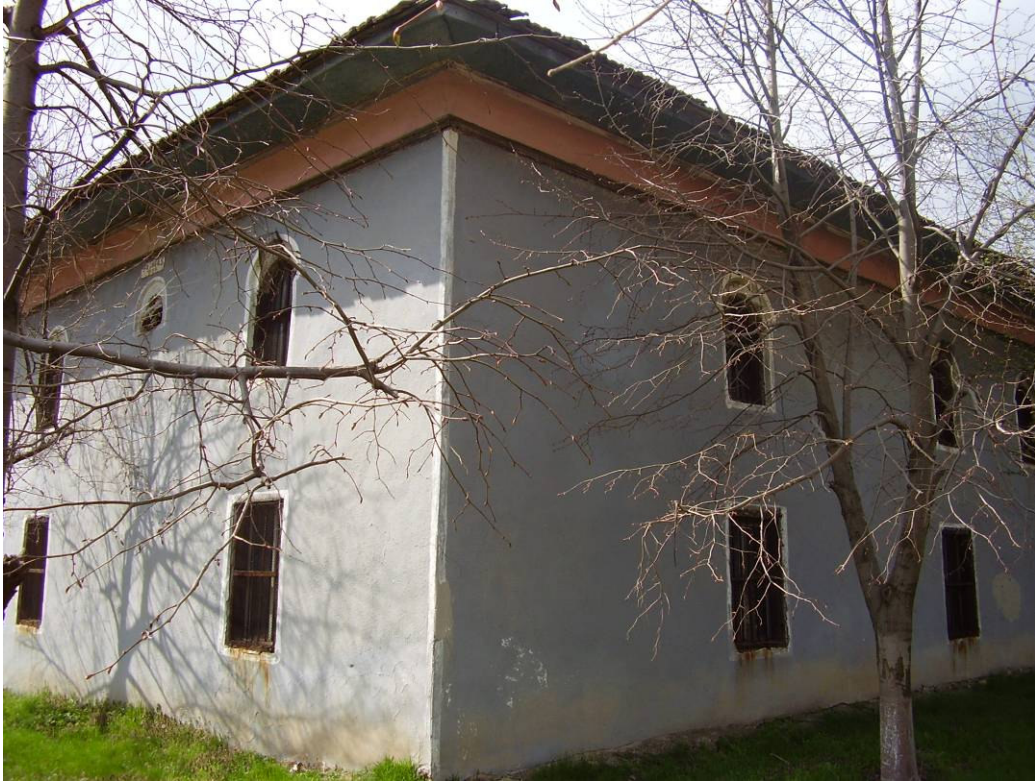
Resim 4.82. H.Ömer Ağa Camii, güney-doğu cepheleri (B. Darcan, 2006)

Hacı Ömer Ağa Camisi, İkizce Köyü'ndeki Hacı Hasan Ağa Camisi (onarım 1868) ve Fındıklı Köyü'ndeki Habib Ağa Camisi ile büyük benzerlik göstermektedir. Her üç camide de alçı malzemeden yapılmış mihraplar, ahşap işçiliği (tekne tavan, tavan göbeği) aynı mimarî özelliktedir. Bu caminin de aynı usta tarafından yapıldığını ya da onarıldığını söyleyebiliriz.

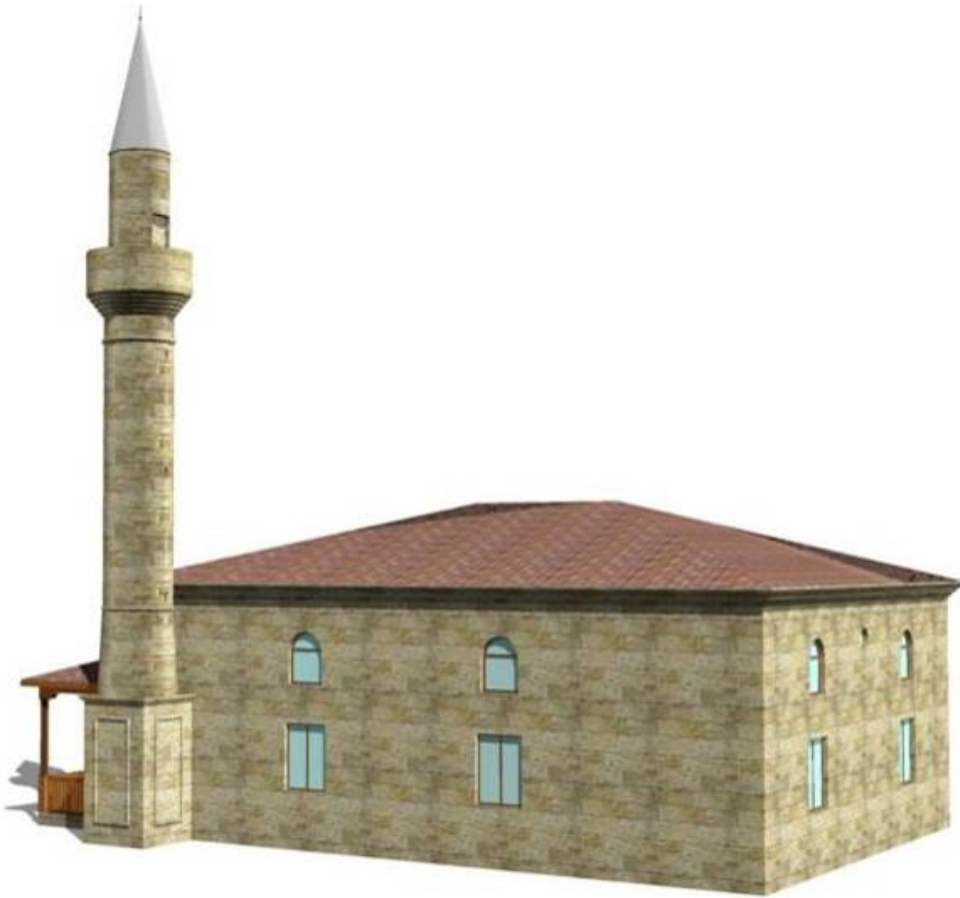
Resim 4.94. Hacı Ömer Ağa, restitüsyon modeli (1868'deki olası durumu)  
(M.E.Yılmaz, 2006)

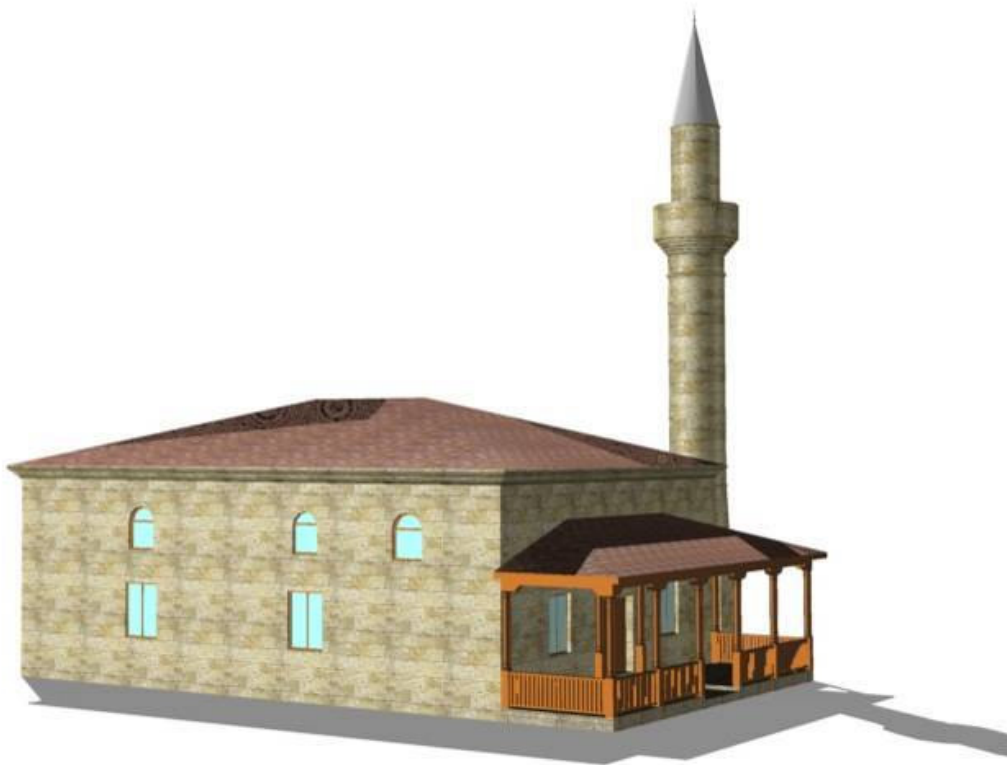
Resim 4.112. H.Hasan Ağa Camii, restitüsyon modeli (1868'deki olası durumu) (M.E.Yılmaz, 2006)

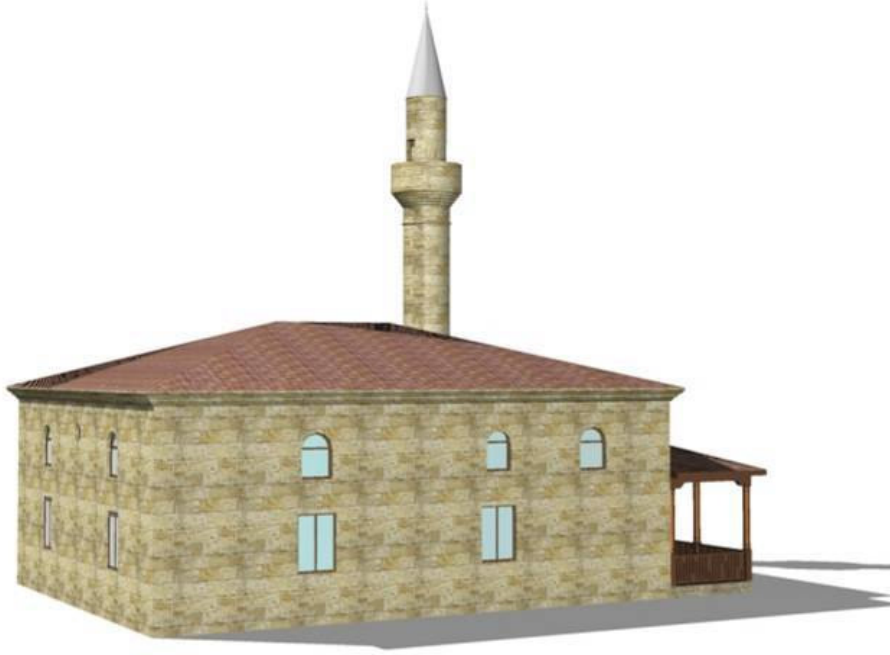
Resim 4.113. H.Hasan Ağa Camii, restitüsyon modeli (1868'deki olası durumu) (M.E.Yılmaz, 2006)

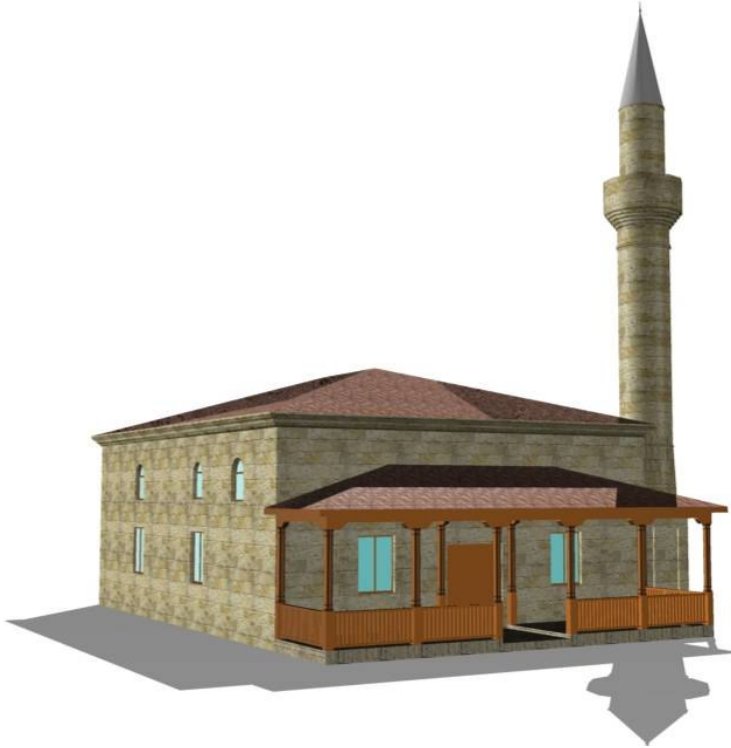
Resim 4.114. H.Hasan Ağa Camii, restitüsyon modeli (1868'deki olası durumu) (M.E.Yılmaz, 2006)

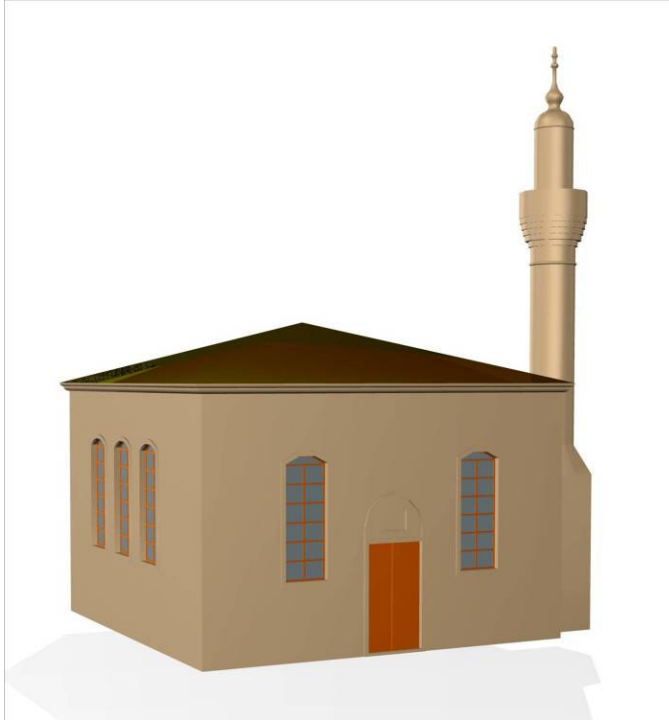
Resim 4.133. Turgut Reis Camii, restitüsyon modeli (1876'daki olası durumu)  
(M.E.Yılmaz, 2006)

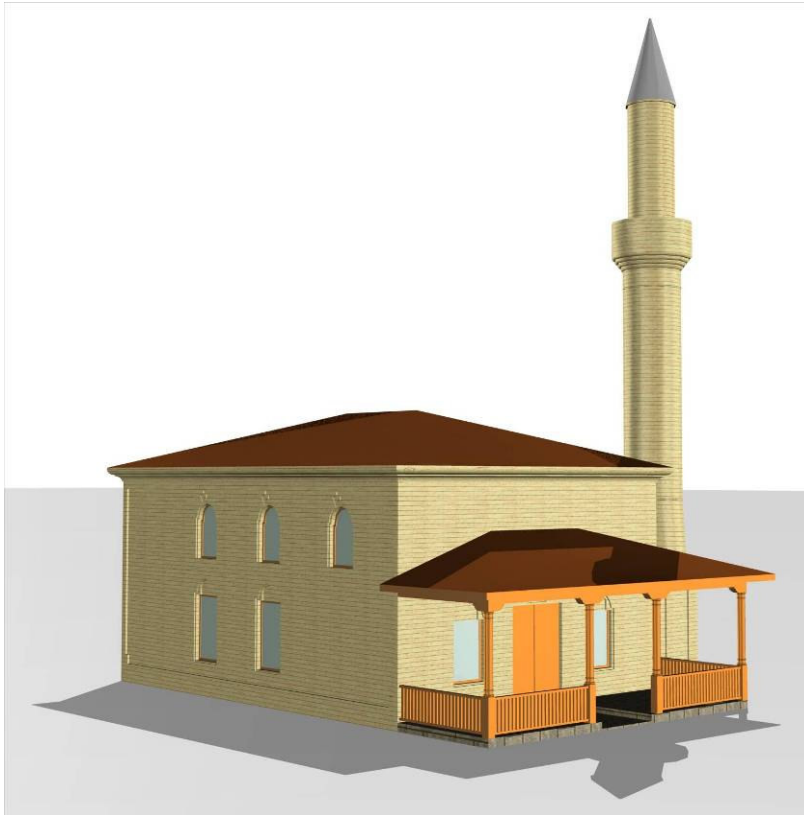
Resim 4.144. Habib Ağa Camii, restitüsyon modeli (1860'lı yıllardaki olası durumu) (M.E.Yılmaz, 2006)

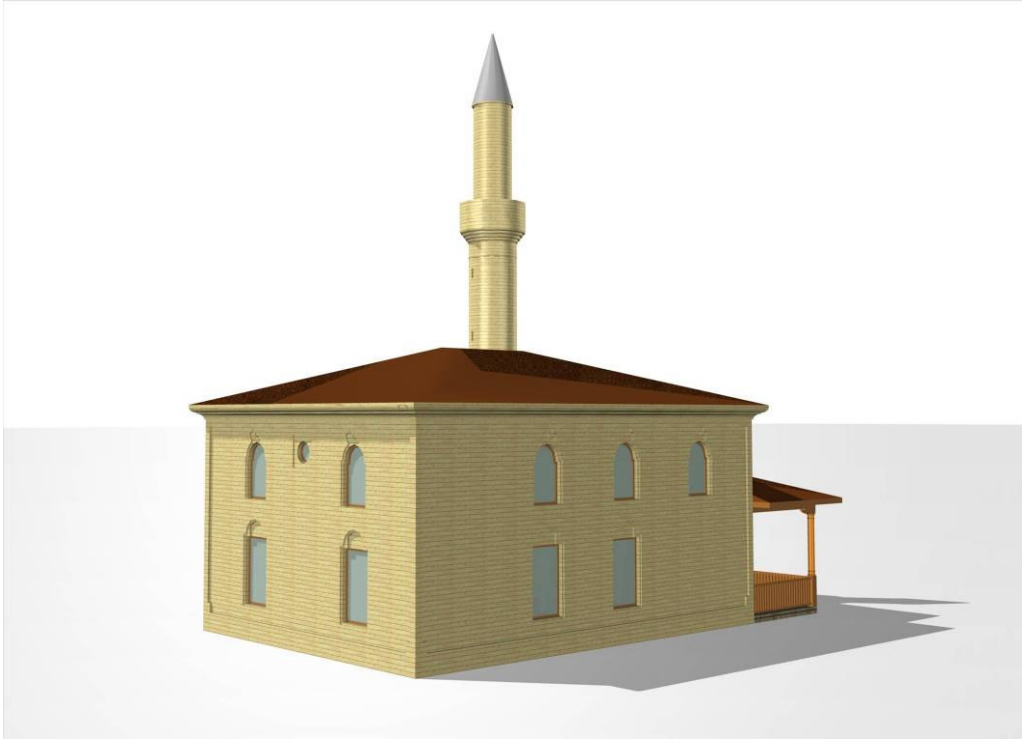
Resim 4.145. Habib Ağa Camii, restitüsyon modeli (1860'lı yıllardaki olası durumu) (M.E.Yılmaz, 2006)

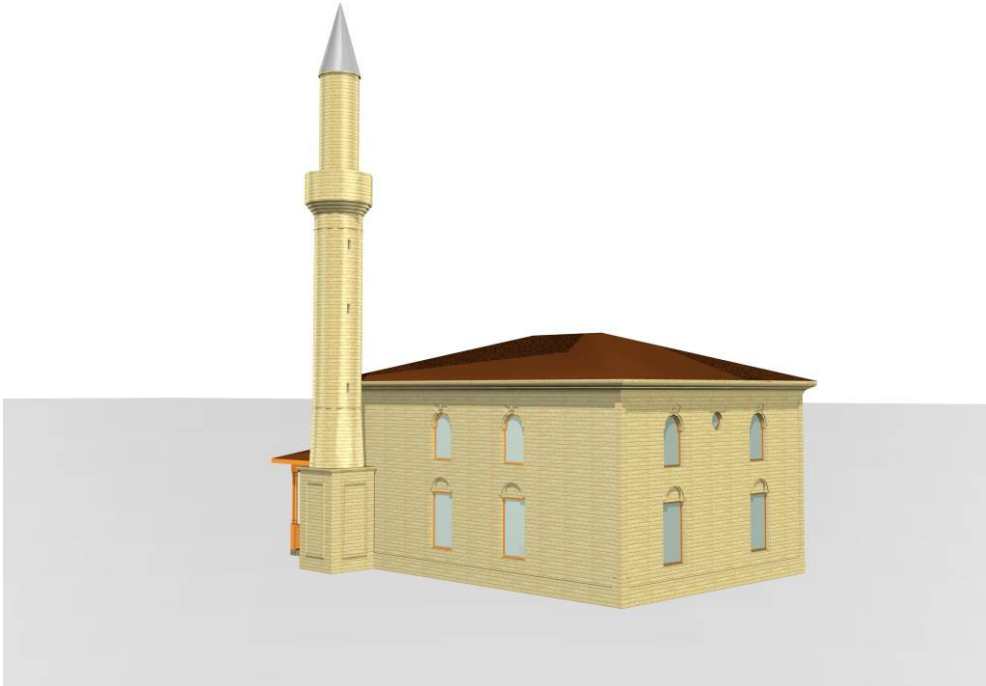
Resim 4.146. Habib Ağa Camii, restitüsyon modeli (1860'lı yıllardaki olası durumu) (M.E.Yılmaz, 2006)

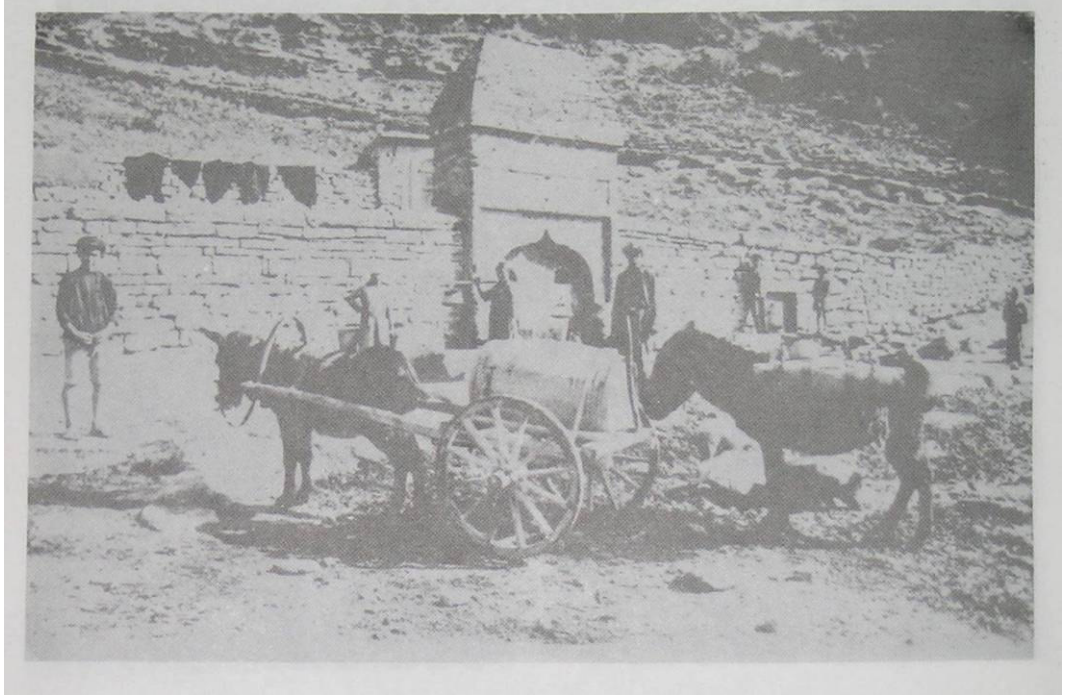
Resim 4.147. Kavarna Çeşmeleri'nden sağdakinin tarihi bilinmeyen bir fotoğrafı [41]

Her iki çeşmedeki kesik piramit biçimindeki külahların özgün olmayıp sonradan ilave edildiklerini düşünüyoruz. Eski fotoğrafında külahlı biçimi görünmesine rağmen, taşların rengi ve örgü şekli çeşmelerin gövdedeki biçimleriyle farklıdır.

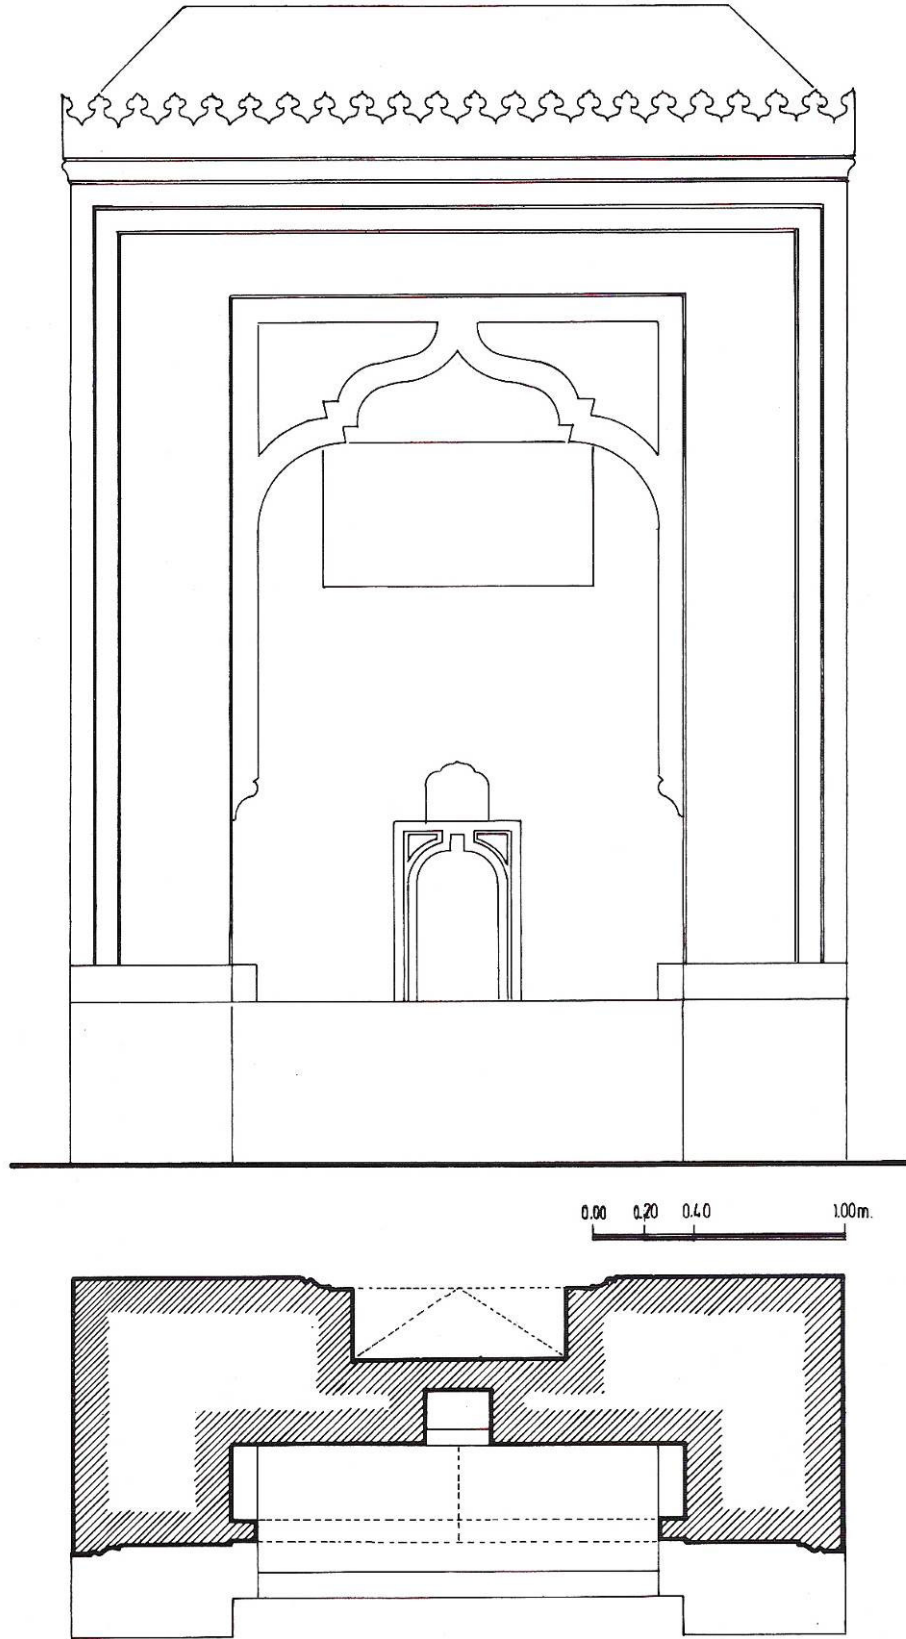
Şekil 4.1. İstanbul'da Vezir Mehmet Paşa Çeşmesi (1588) [63]

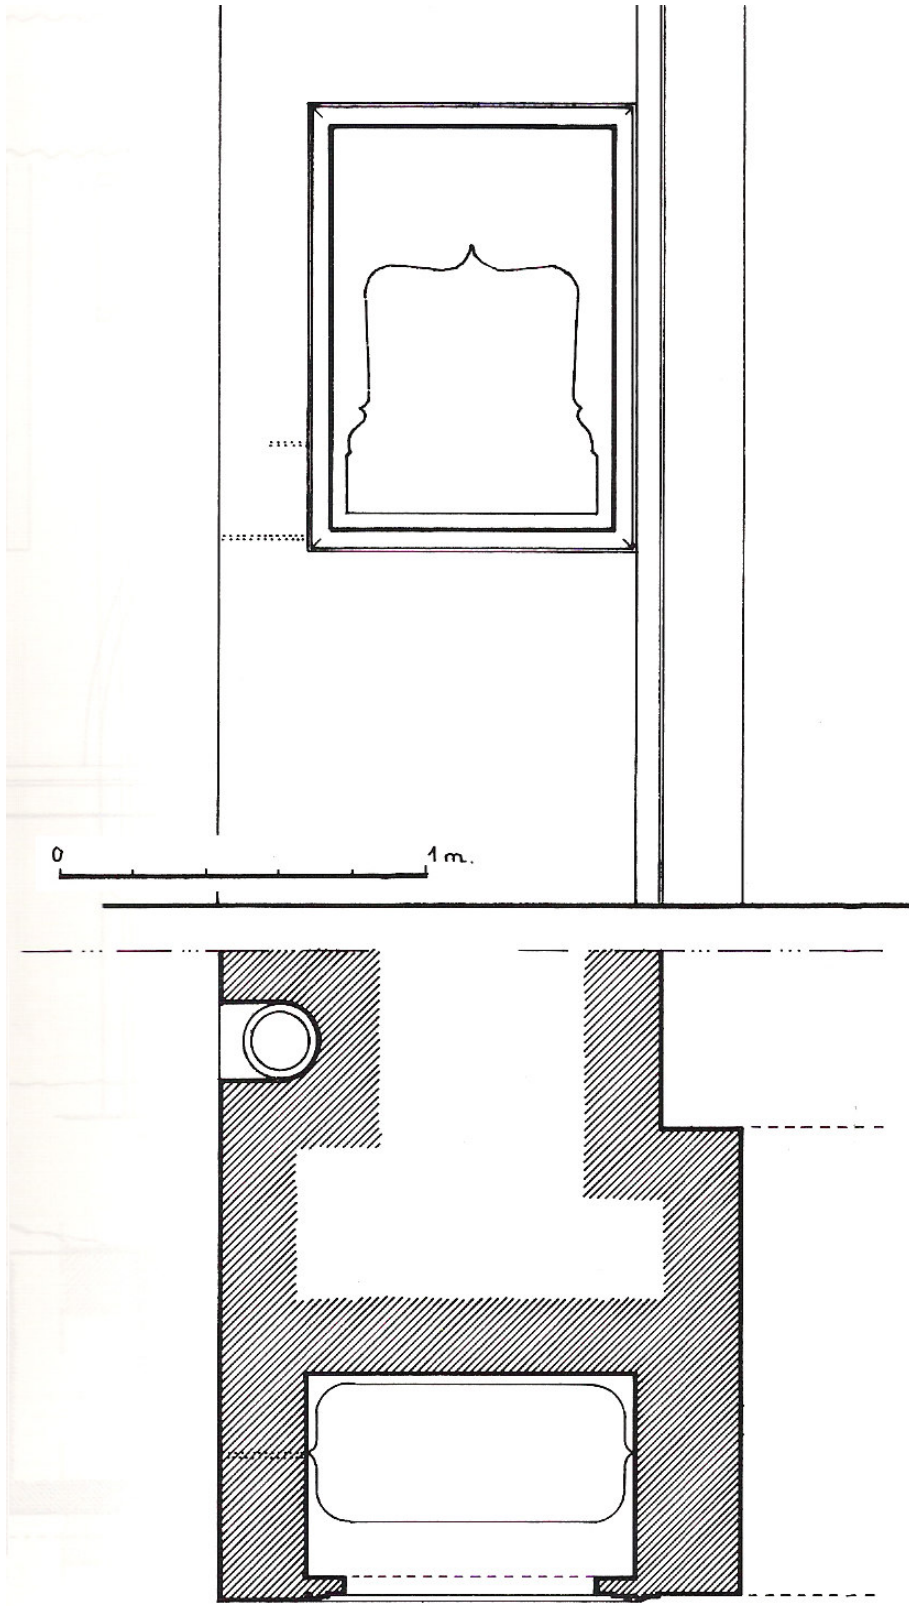
Şekil 4.2. İstanbul'da Sultan Ahmet Camii, Avlu kapısında sağ çeşme (1617)  
[63]

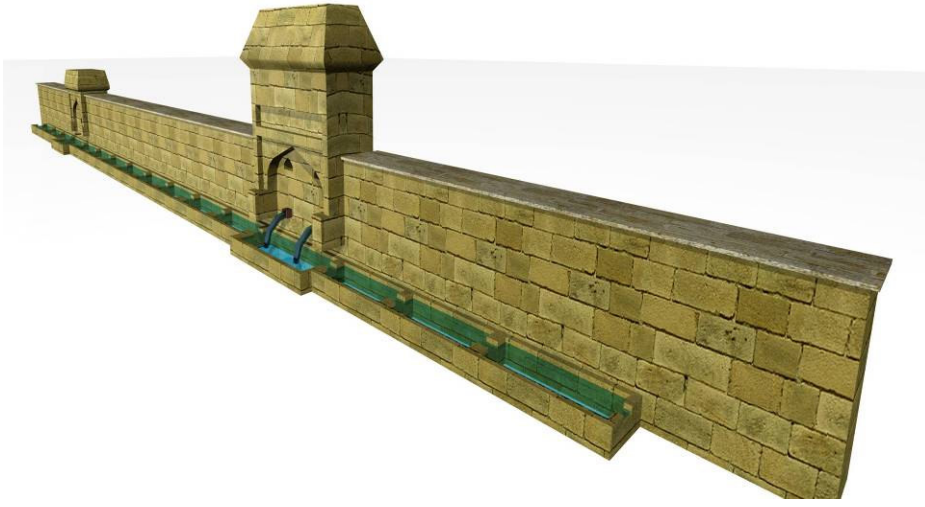
Resim 4.157. Kavarna Çeşmeleri, rölöve modeli (M.E.Yılmaz, 2006)

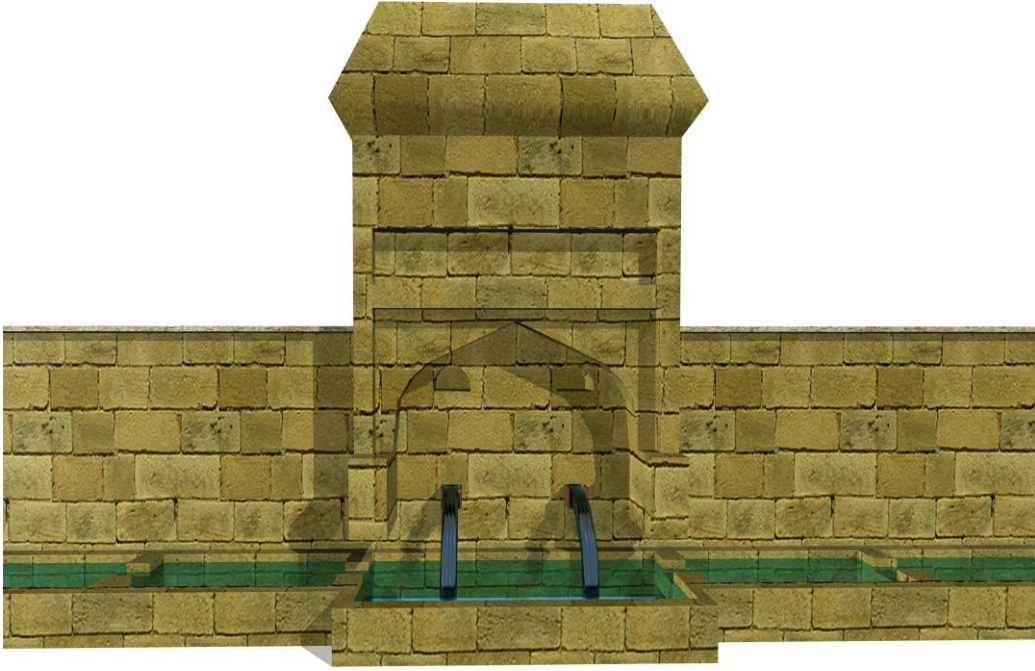
Resim 4.159. Kavarna Çeşmeleri, rölöve modeli (M.E.Yılmaz, 2006)

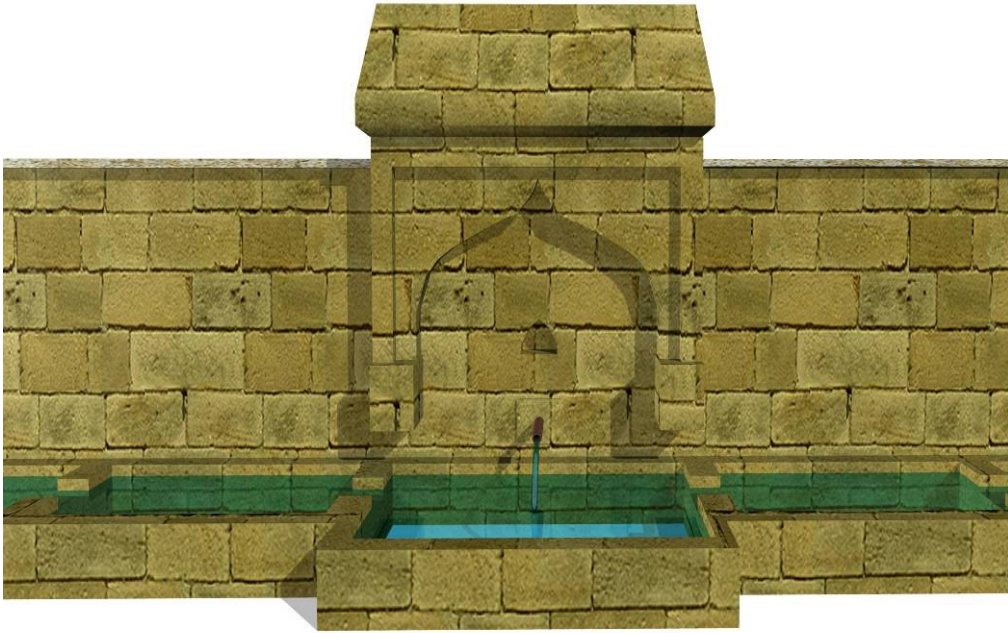
Resim 4.160. Kavarna Çeşmeleri, rölöve modeli (M.E.Yılmaz, 2006)

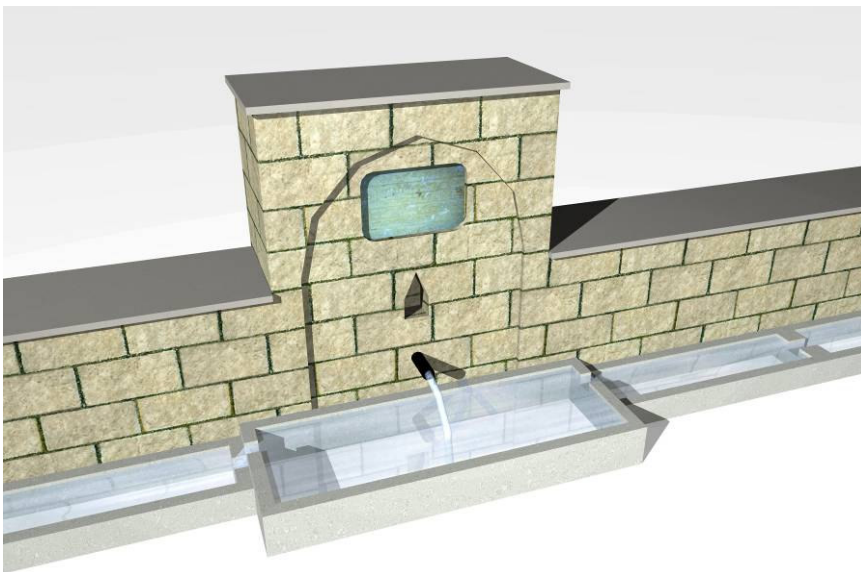
Resim 4.166. İbrâhim Ağa Çeşmesi, model (M.E.Yılmaz, 2006)

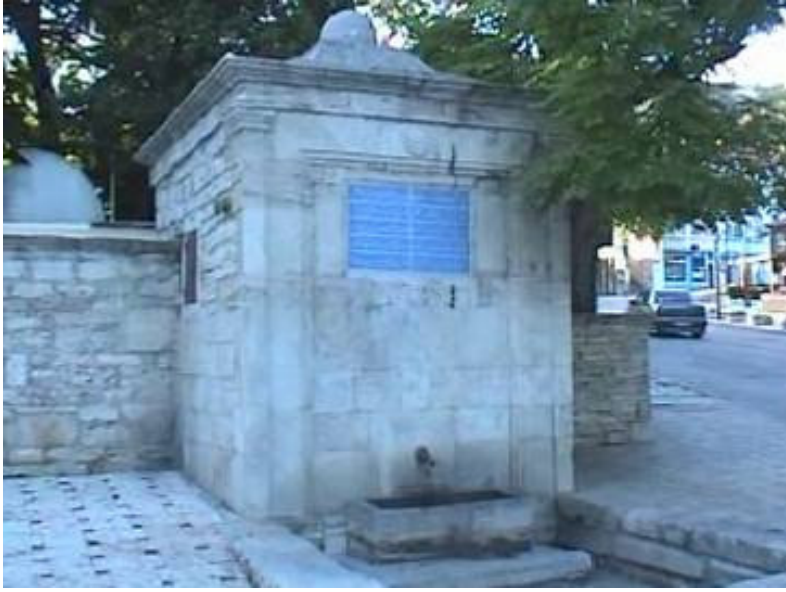
Resim 4.167. Akpınar Çeşmesi, ön görünüş (B.Darcın, 2006)

Akpınar Çeşmesi'nin meydan çeşmesi olması dolayısıyla özgün halinde çevresinin açık olduğunu, zaman içinde arka cepheye istinat duvarlarının eklendiğini düşünmekteyiz. Çeşmenin sadece ön cephesinin kesme taş kaplama olması, ilk yapıldığında moloz taştan yapıldığını, 1866'daki onarımda da ön cephesinin kesme taş kaplama yapıldığını göstermektedir.

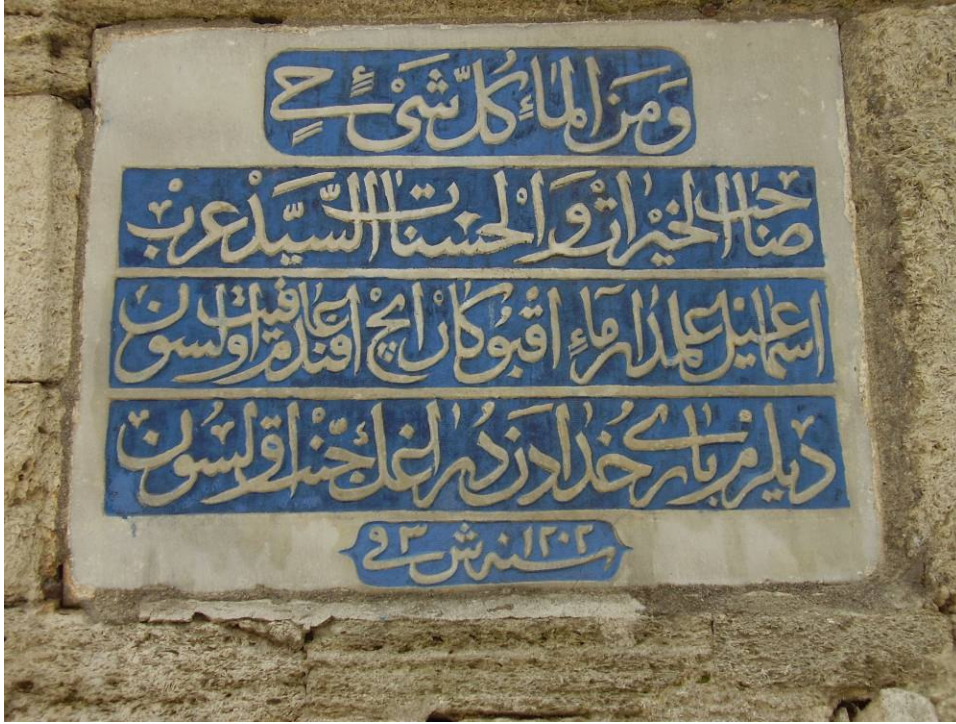
Resim 4.170. Akpınar Çeşmesi, sağ yan cephedeki inşa kitâbesi  
(B.Darcan, 2006)

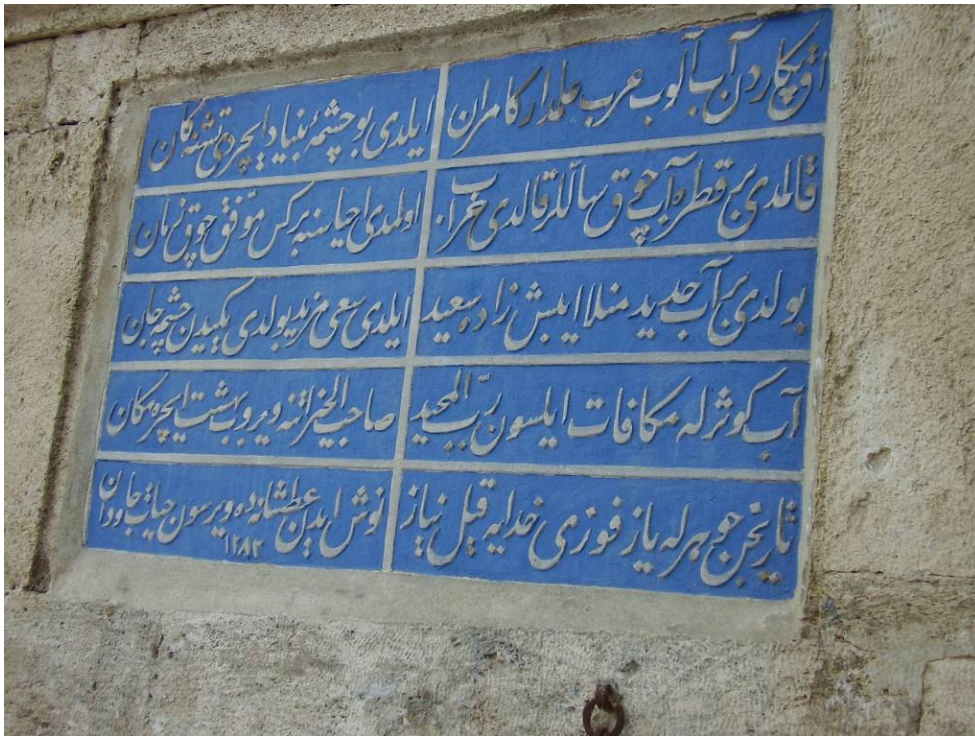
Resim 4.171. Akpınar Çeşmesi, tamir kitâbesi (B.Darcan, 2006)

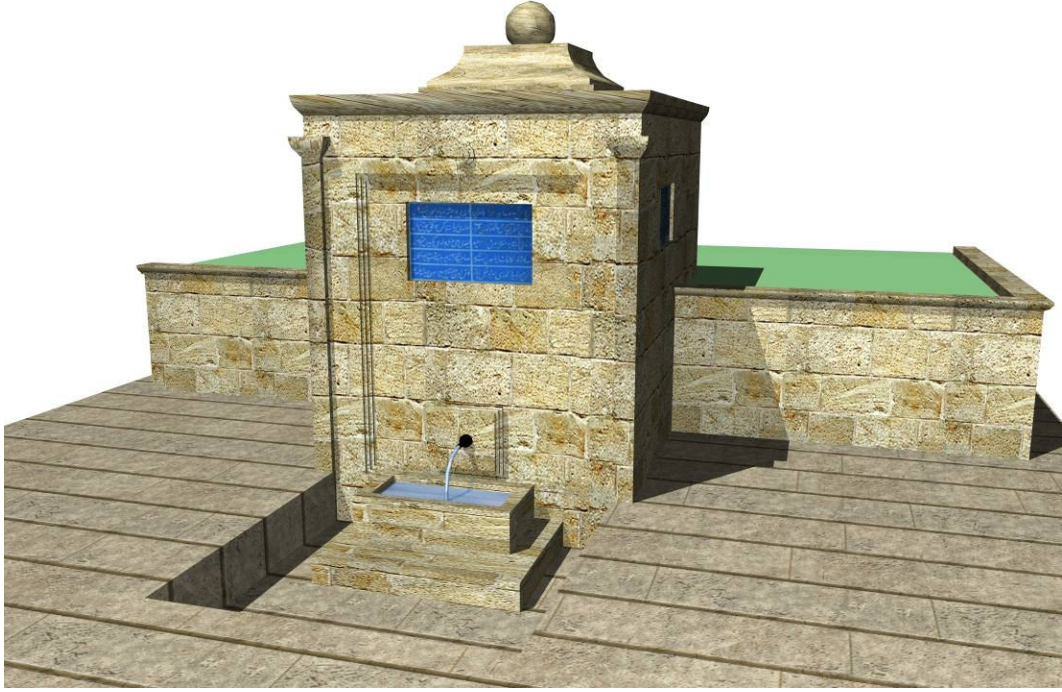
Resim 4.175. Akpınar Çeşmesi, rölöve modeli (M.E.Yılmaz, 2006)

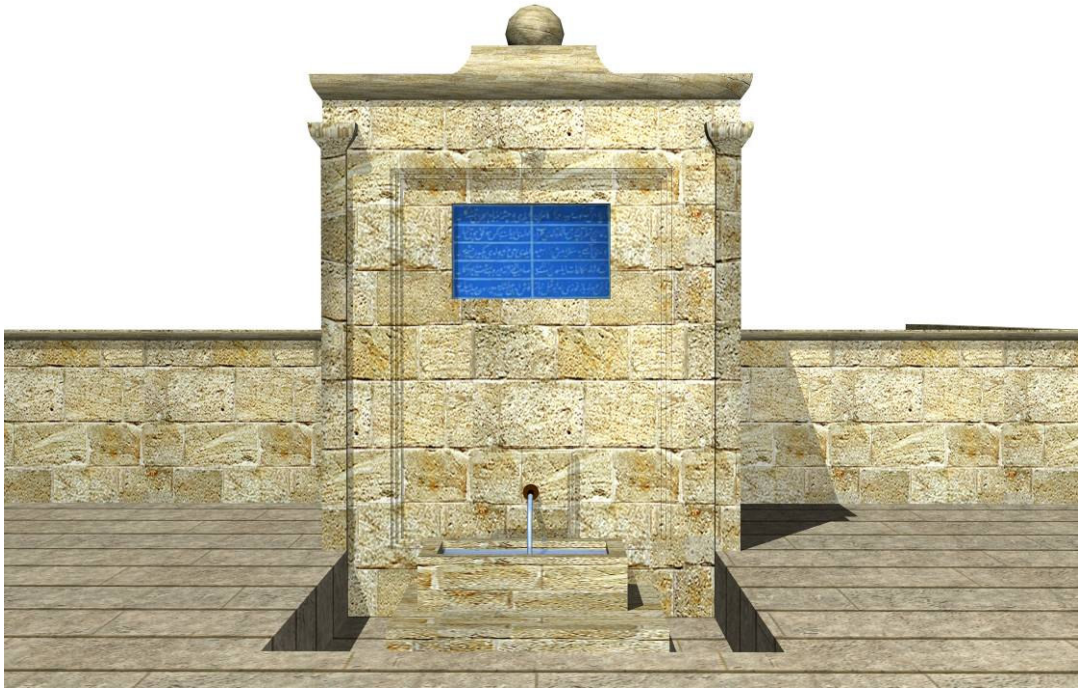
Resim 4.176. Akpınar Çeşmesi, rölöve modeli (M.E.Yılmaz, 2006)

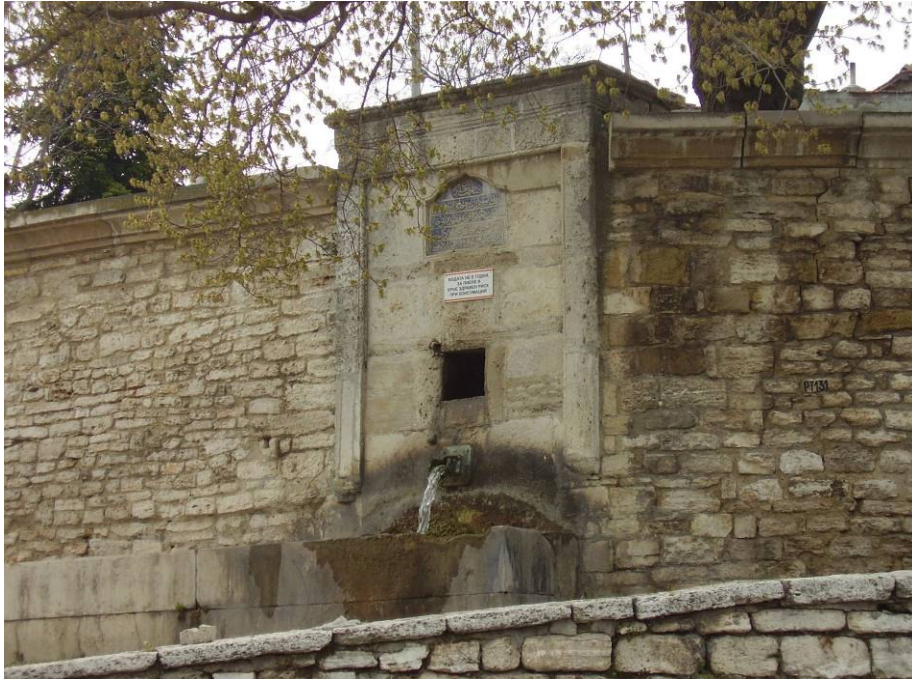
Resim 4.177. Hacı İbrahim Ağa Çeşmesi, genel görünüş (B.Darcan, 2006)

Hacı İbrahim Ağa Çeşmesi'nin ilk yapıldığında kır çeşmesi tipinde olması nedeniyle etrafının açık olduğunu, zaman içinde şehir içinde kaldığını ve istinat duvarı yapıldığını düşünmekteyiz. Benzer örneklerde de çeşmelerin çevresi açık konumdadır.

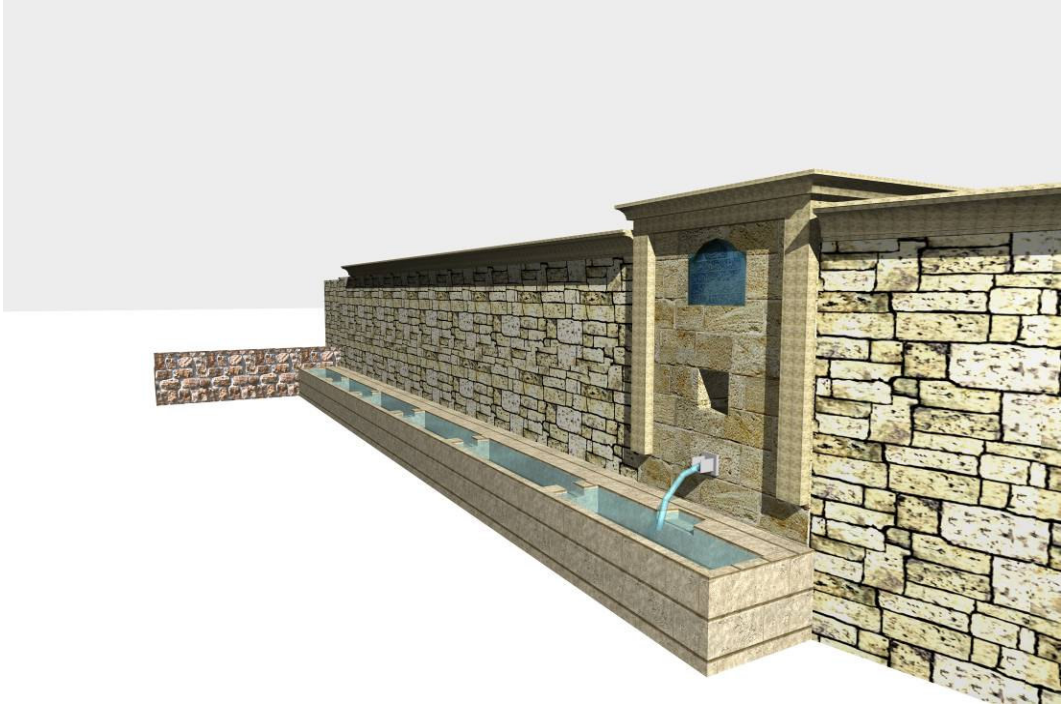
Resim 4.184. Hacı İbrahim Ağa Çeşmesi, rölöve modeli (M.E.Yılmaz, 2006)

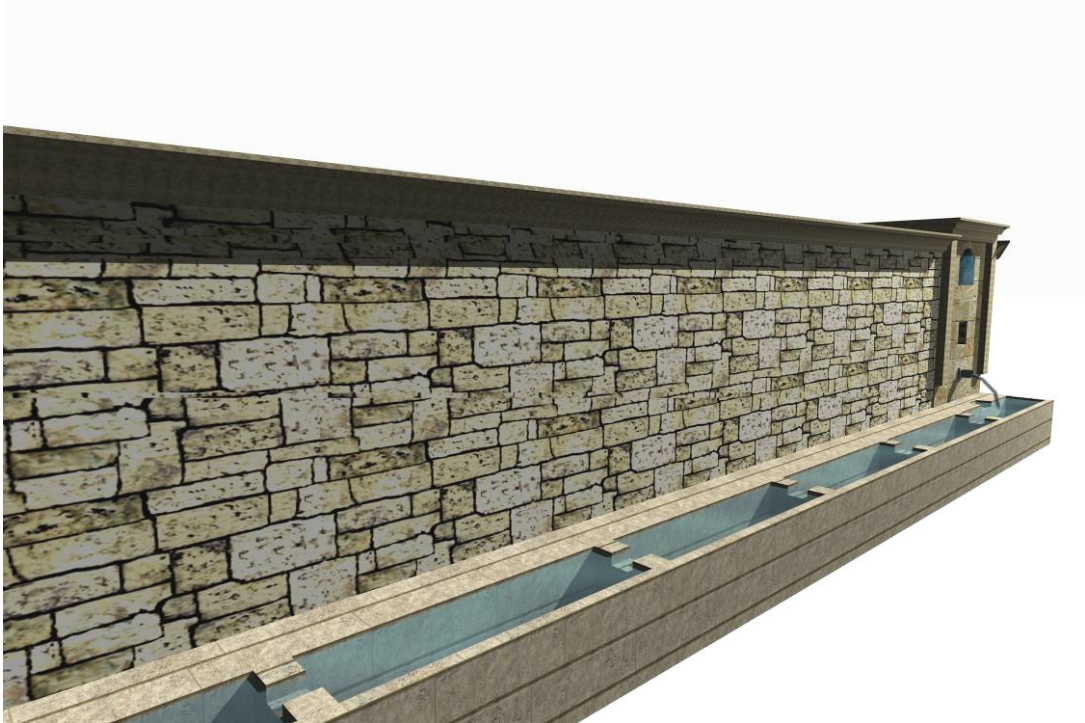
Resim 4.185. Hacı İbrahim Ağa Çeşmesi, rölöve modeli (M.E.Yılmaz, 2006)

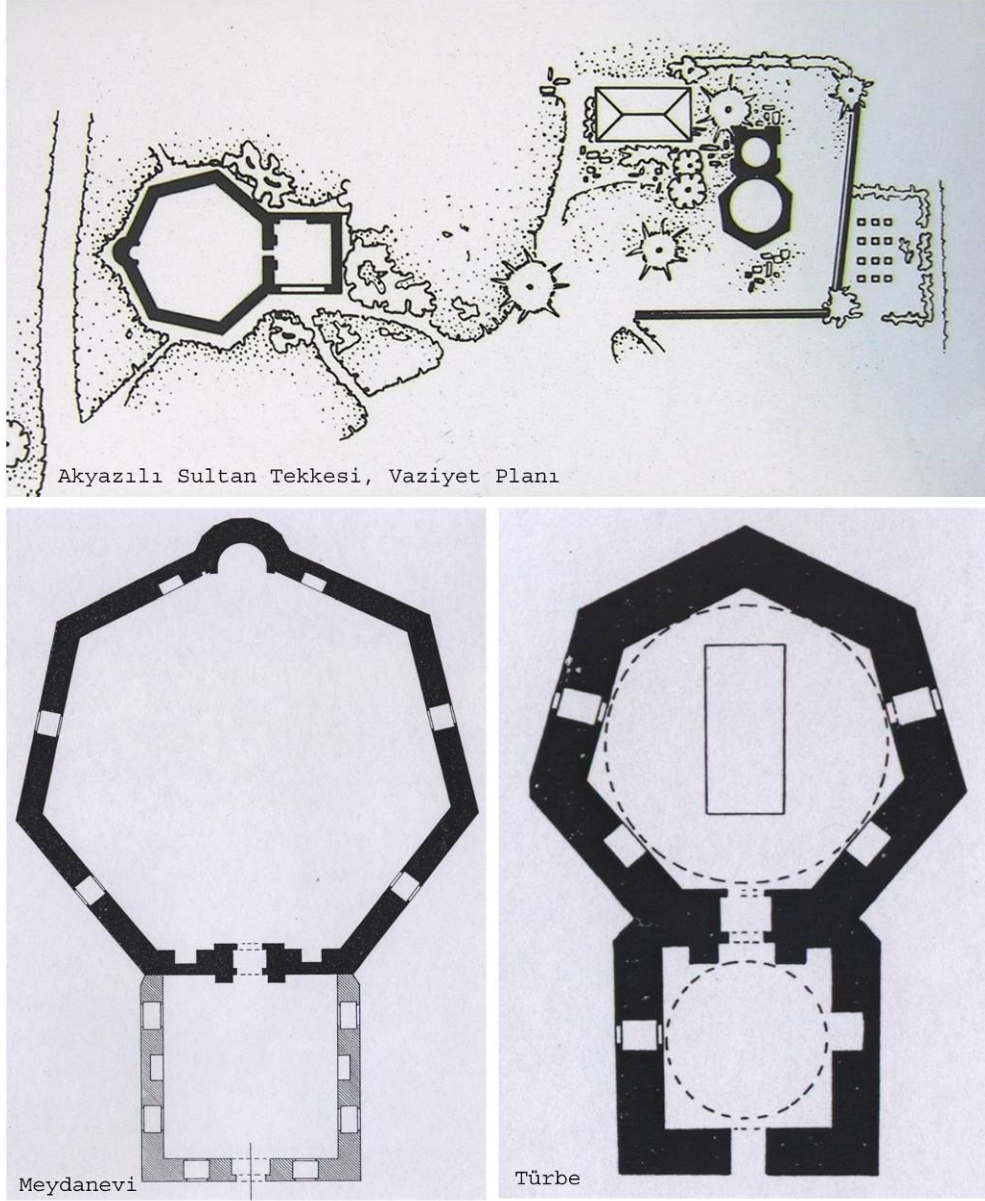
Şekil 5.1. Akyazılı Sultan Tekkesi [67]

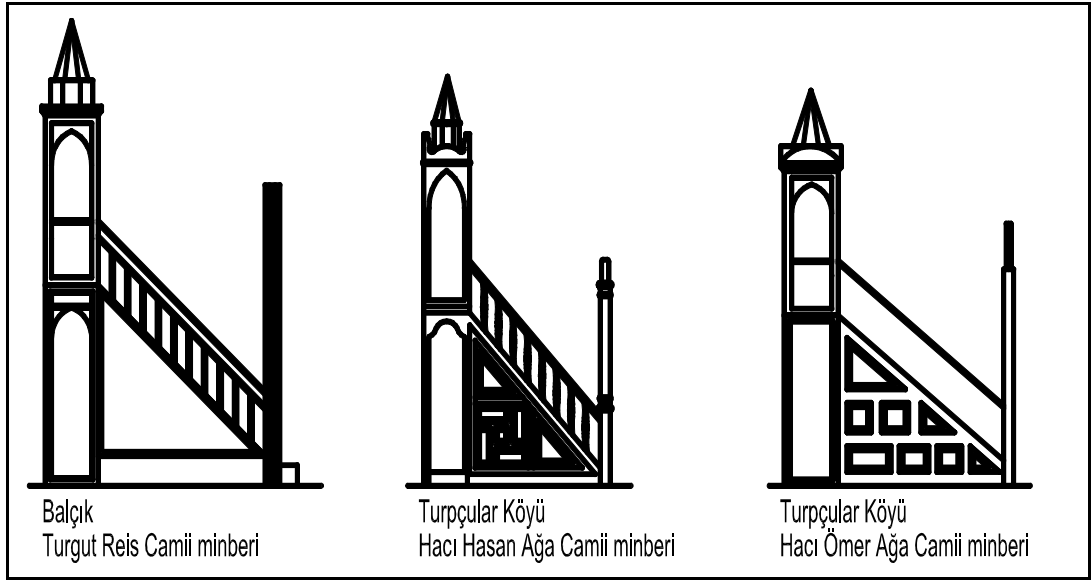
İncelenen camilerde, *minberler* genellikle ahşap olmasına karşın, Tekke Camii'nin minberi demirden yapılmıştır. Ahşap minberler özgün olup 19.yy'a aittir. Turgut Reis Camii haricindeki camilerde, minberler batı duvarına yaslandırılarak, doğuya bakan tek kanattan oluşmaktadır. Böylece, hem malzeme tasarrufuna gidilmiş, hem de küçük harimlerde mekân genişliği sağlanmıştır. Turgut Reis Camii'nde ise, minber, mihrap ile güney duvarının batı penceresi arasında yer almaktadır. Ahşap minberler, geçme tekniğiyle yapılmış olup, üçgen ve dörtgen bölümler bulunmektedir (Şekil 6.4.).

Şekil 6.4. Hacıoğlu Pazarcığı minberleri
