**BULGARİSTAN HACIOĞLU PAZARCIĞI'NDAKİ (DOBRİÇ)  
CAMİLER VE ÇEŞMELER**

**YÜKSEK LİSANS TEZİ  
MİMARLIK**

**GAZİ ÜNİVERSİTESİ  
FEN BİLİMLERİ ENSTİTÜSÜ**

**HAZİRAN 2006  
ANKARA**

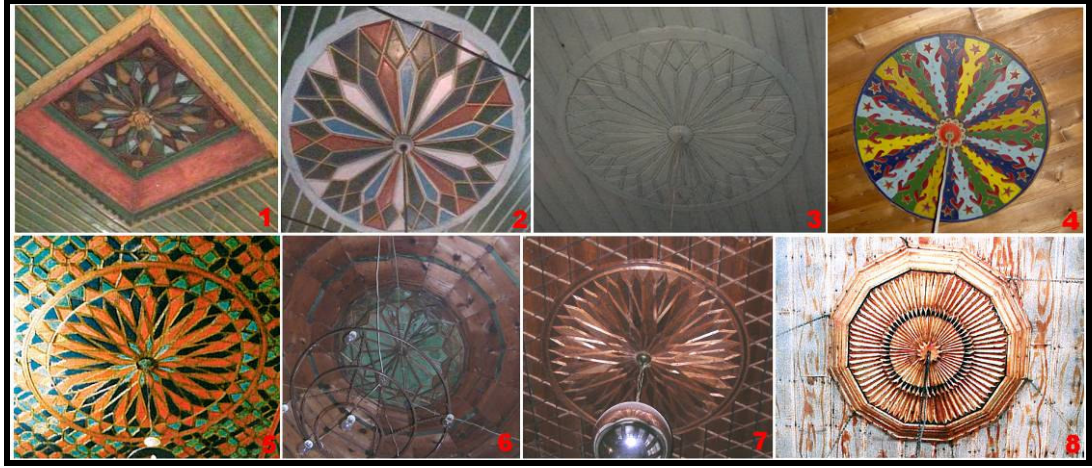
Resim 6.2. Ahşap tavan göbeği örnekleri (19. ve 20. yy)
