**DİYARBAKIR İÇKALE MÜZE KOMPLEKSİNİN RESTORASYON  
SONRASI KORUMA AÇISINDAN DEĞERLENDİRMESİ**

**YÜKSEK LİSANS TEZİ**

**MİMARLIK ANABİLİM DALI**

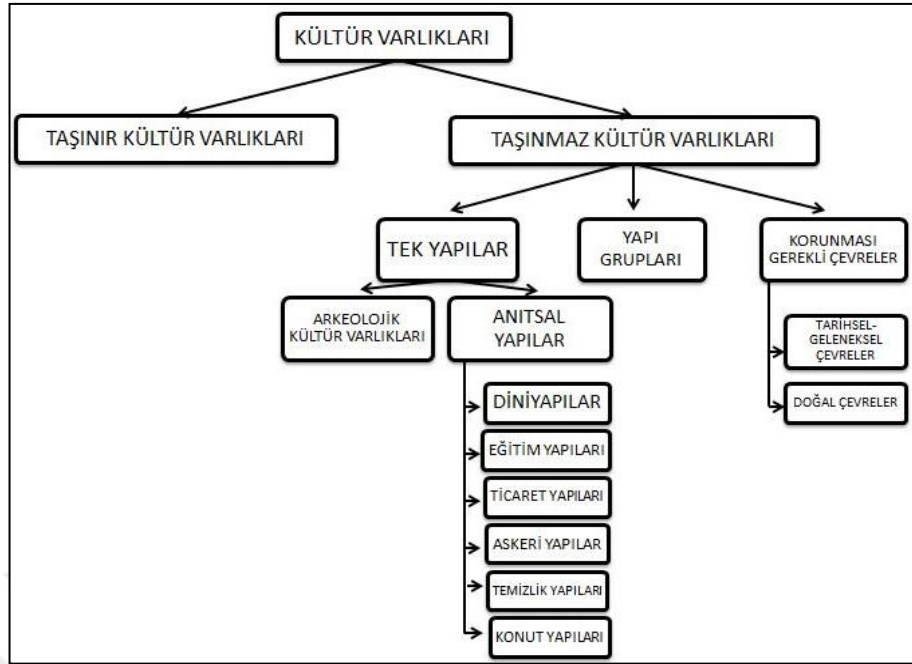
Şekil 3.1. Kültür Varlıkları Şematik Sınıflandırma (Asatekin 2004)

Koruma konusundaki temel yaklaşımlardan biri “neyin” korunmaya değer olduğunun belirlenmesidir. Belirleme yapıldıktan sonra hangi nitelikte ve ölçekte olduğuna karar verilir. Bir ülkenin belleğini oluşturan öğeler bazen bir küpe bazen bir mezar taşı ölçeğinde olabilir. Varlıkların fiziksel özelliklerine göre “taşınır” ve “taşınmaz” kültür varlıkları olarak gruplandırmak gerekir. Taşınır kültür varlıkları, sosyal, ekonomik, kültürel, tarihsel, estetik belge niteliği taşıyan her türlü taşınıra verilen isimdir. Taşınmaz ise; yapı ve yapı gruplarına sahip olan mimari ve tarihsel nitelikleri bakımından farklı ölçekleri olan değerlerdir (Şekil 3.1). Bu değerlere; Tek yapılar, yapı gurupları veya korunması gerekli çevreler dâhil olabilirler (Asatekin 2004).

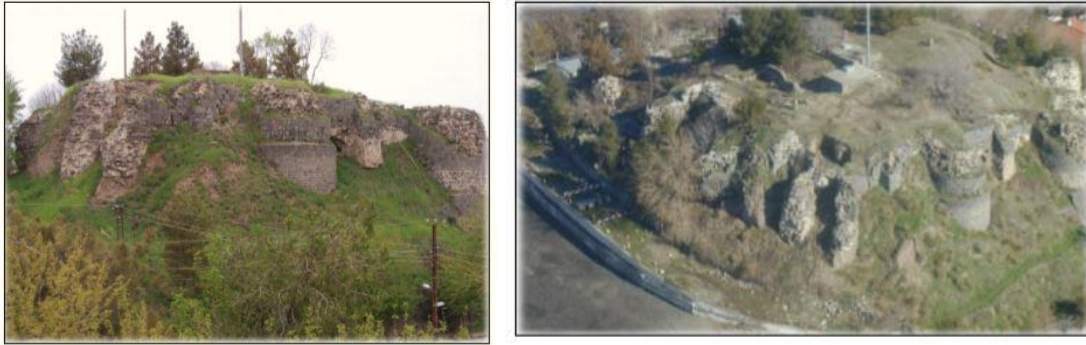
Şekil 4.4. İçkale’de bulunan höyük ve etrafını saran şehrin ilk kaleleri(İnce 2011)

Anadolu’da yığma tepe anlamına gelen ve üstüne kent kurulan yer olarak geçen höyük kelimesi ile Diyarbakır’ın oluşum sürecinde karşılaşmaktayız. Günümüzde İçkale olarak adlandırılan “Fiskaya” denen kayalık bölgede bulunan; yıkık, bakımsız olduğu için halkın “Viran Tepe” adıyla adlandırdığı höyük üzerinde Diyarbakır kentinin ilk çekirdeği oluşmaya başlamıştır (Şekil 4.4). Höyük, 880 m<sup>2</sup> genişliğinde ve 47 m yüksekliğindedir (Tuncer 2012b).

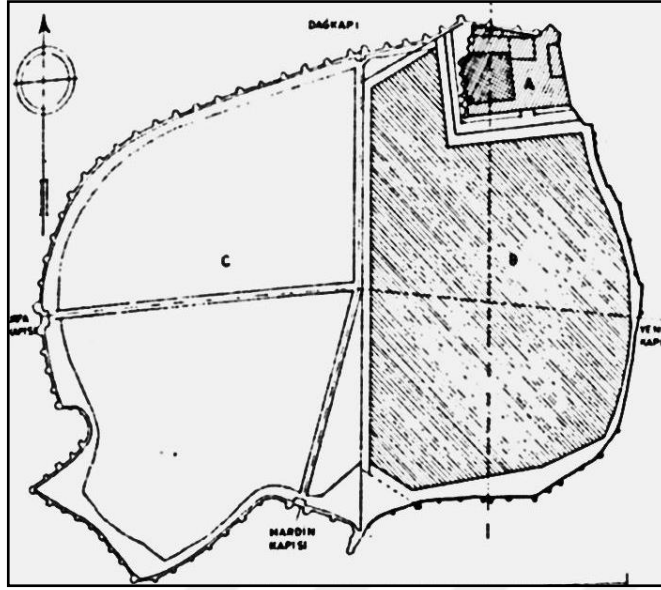
Şekil 4.5. Diyarbakır Kalesi (Gabriel 1940)

Albert Gabriel’in arşivinden ulaştığımız Şekil 4.5’de görülen A bölgesi, Fis Kayası denen sert kayalığın İçkale diye adlandırılan kısmıdır. İlk yerleşim merkezi olduğu söylenmektedir ve Hurriler tarafından inşa edildiği düşünülmektedir (Yılmazçelik 1995).

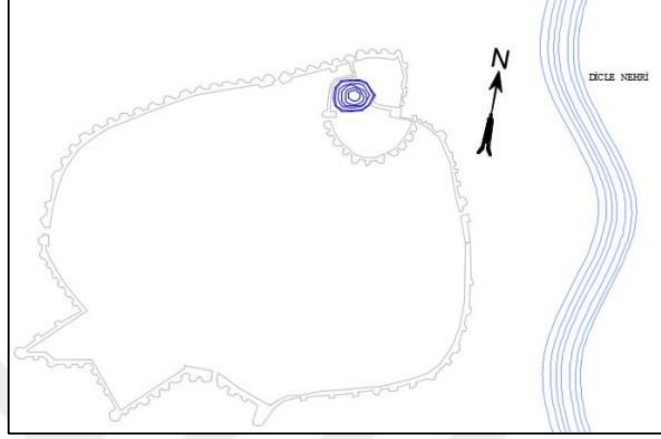
Şekil 4.6. Diyarbakır'da ilk yerleşim yeri kabul edilen höyük

- M.Ö.3000 ve öncesinde; Fiskaya olarak adlandırılan kayalık tepede ilk yerleşim yeri olarak kabul edilen höyüğün meydana gelmesi (Şekil 4.6).

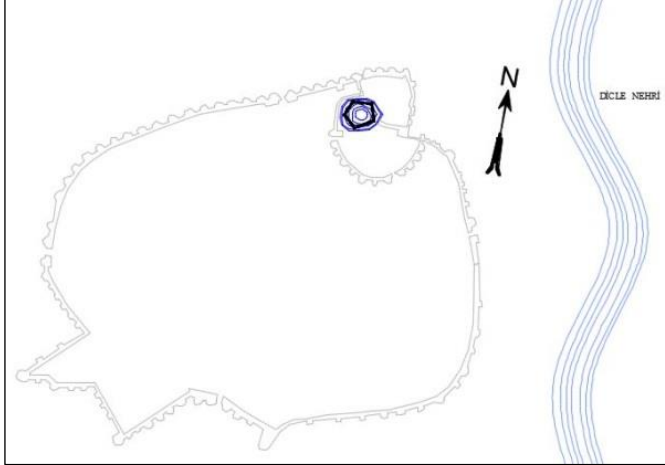
Şekil 4.7. Höyük çevresine kalenin inşa edilmesi

- M.Ö.3000-M.Ö.1260 Subarrular-Hurriler döneminde höyük çevresine kalenin inşa edilmesi ve daha sonra kalenin genişletilerek (Şekil 4.7) İçkale-Dışkale kavramının oluşması (Şekil 4.8).

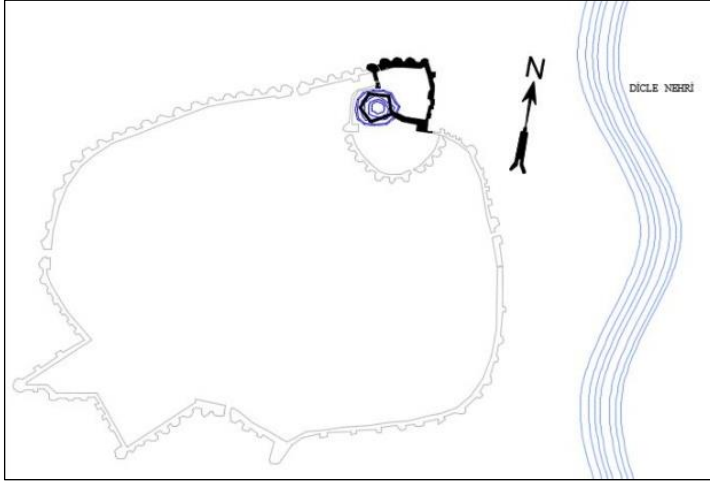
Şekil 4.8. Kalenin genişletilmesi ve İçkale-Dışkale kavramı

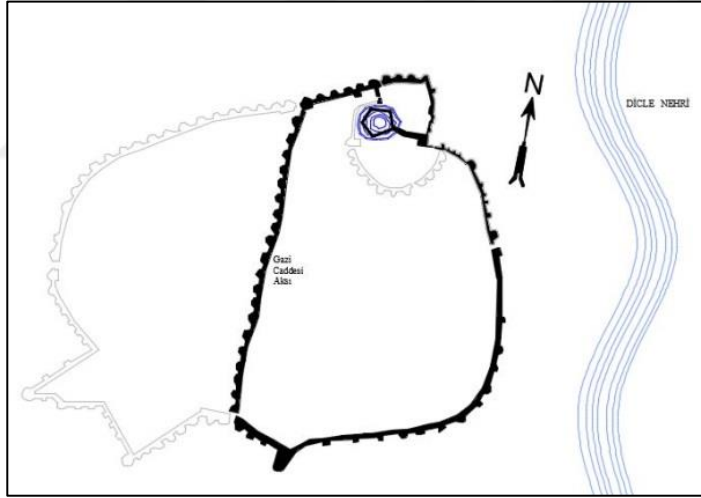
Şekil 4.9. Helenler Döneminde günümüz Gazi Caddesine kadar inşa edilen bölge

- M.Ö.331-M.Ö.323 tarihlerinde Büyük İskender (Helenler) Döneminde; Günümüzde Gazi Caddesine denk gelen bölgenin surlarla kapatılarak alanın genişletilmesi( Hurrilerden sonra görülen gelişme) (Şekil 4.9).

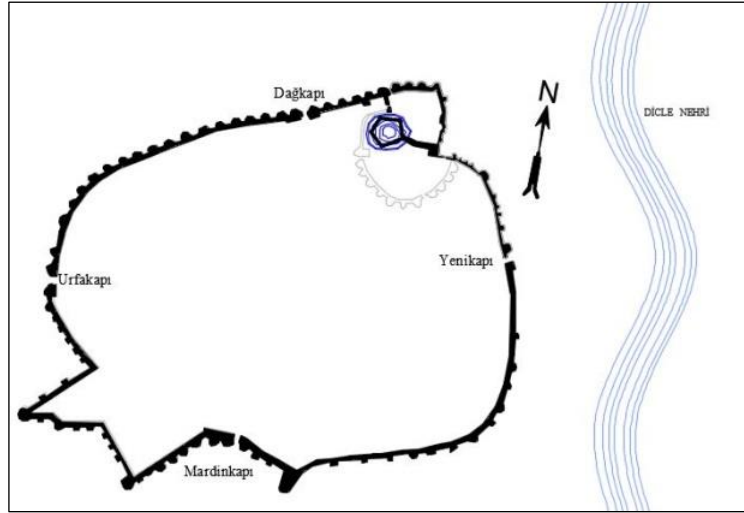
Şekil 4.10. Batı surlarının oluşumu ile birlikte meydana gelen bölge

- M.Ö.69-M.S.395 Romalılar Dönemi; Helenlerden gelen surların yıkılması ve batı surlarının oluşturulması (Günümüzdeki Dağkapı, Mardinkapı, Urfakapı aksı oluşumu) (Şekil 4.10).

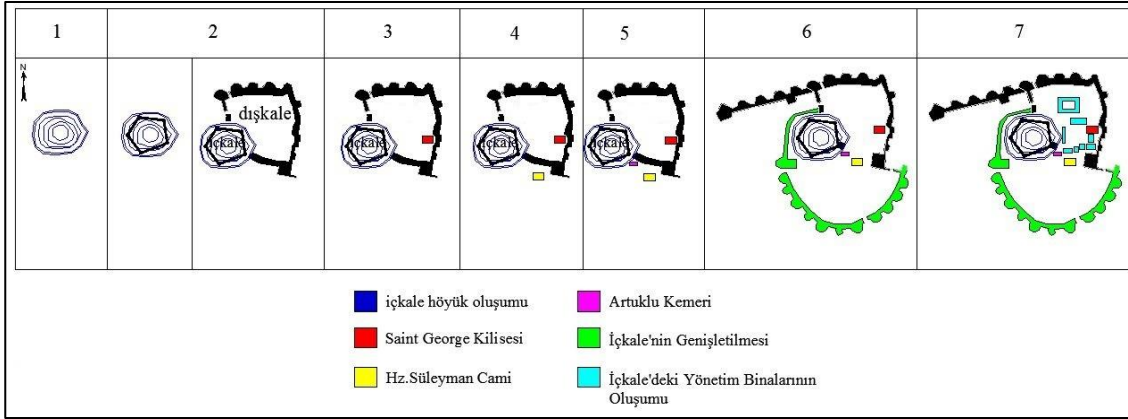
Şekil 4.13. Diyarbakır İçkale Yapı Oluşumu

İçkale bölgesi, konum olarak Dicle nehrinin yaklaşık 100 metre yukarısında bulunmaktadır. M.Ö.3000 de oluşumuna başlanmış ve Romalıların sur duvarlarını örmeleriyle İçkale tam olarak sınırlandırılmıştır. Tarih boyunca sürekli yönetim merkezi görevi gören İçkale; 3 tane kuzeyde, 5 tane batıda, 5 tane güneybatı da bulunan burçtan oluşmaktadır. Burçların 12 tanesi Dışkale surundaki burçlarla aynı boyutta ve

yuvarlaktır. Burçlar iki katlı olup her birine farklı işlevler tahsil edilmiştir. Burçlardan bir tanesi “hapishane” yapısı olarak kullanılmaktaydı. Devlete aykırı hareket edenler burada hapsedilmekteydi. Hapishane dışında burçlar; silah, mühimmat, askeri araçlar, erzaklar ve çeşitli hububatların saklandığı bir depo niteliği görmekteydi (Yılmazçelik 2014)

Doğu duvarı doğal sınırlardan dolayı saldırılara daha az maruz kalması sebebi ile diğer duvarlara oranla daha ince ve yüksektir. İçkale yaklaşık olarak 71 dönümdür. Kırık çokgen bir yapısı vardır fakat güneybatısı ve güneyi daha yuvarlaktır. İç ölçüsü 1100 metredir (Tuncer 2012a).

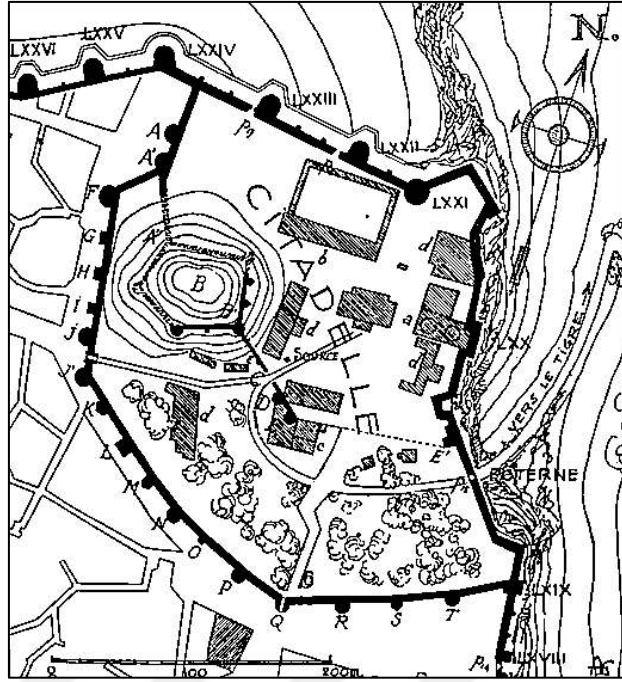
Şekil 4.14. Diyarbakır İçkale Haritası (Gabriel, 2014, sy:105)

Gabriel'in haritasından İçkale oluşumu anlatılacak olursa (Şekil 4.14); kentin ilk kalesi B noktasıyla belirlenen beşgen teppe üzerindedir. Bu tepenin sınırını A-A' ile gösterilen sur duvarı belirler. Bu sur duvarını B'CDEE' duvarları takip eder. Kentin ilk İçkale-Dışkale sınırları bu aksla oluşmuştur. Osmanlı Döneminde bu mevcut sınırdaki sur duvarı yıkılarak bugünkü halini almıştır. Gabriel, Şehrin yeni kuzeybatı İçkale sur duvarı sınırını A-T burçları ile adlandırılmıştır. C-D arasının yıkılmasıyla orada bağlantıyı sağlayan Artuklu kemerinin aslında daha eski bir sur duvarına bağlı olduğu saptanmıştır.

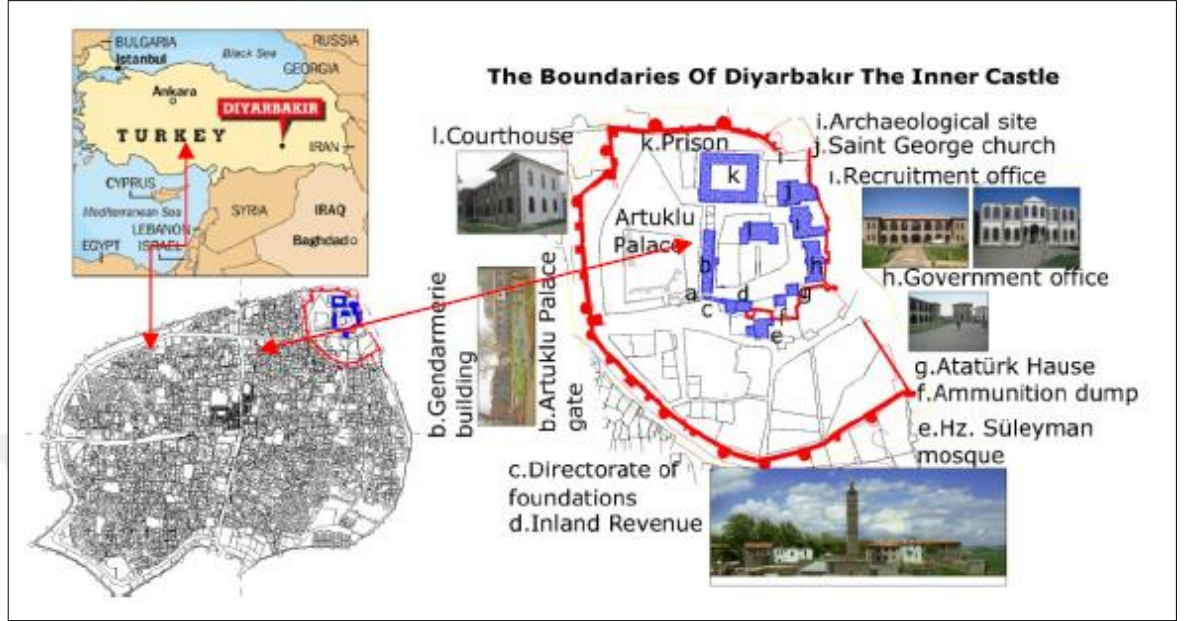
Şekil 4.15. Diyarbakır İçkale Haritası (Dağtekin 2015)

İçkale içerisinde; eski cezaevi binası, Saint George kilisesi, jandarma istihbarat (süvari alay birliği) binası, karakol binası, Atatürk karargâh ve cephanelik binası, adliye

A ve B binaları, komutanlık binası, Artuklu kemer yapısı ve Aslanlı çeşme ile Hz. Süleyman Cami ve Sahabeler Türbesi bulunmaktadır (Şekil 4.15).

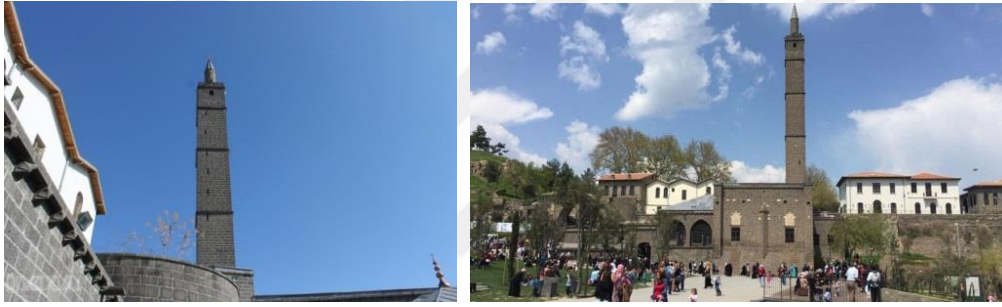
**Şekil 4.16.** Diyarbakır Hz. Süleyman Cami ve Sahabeler Türbesi

Caminin biri batıda biri doğuda olmak üzere iki girişi vardır. Kuzeyinde son cemaat yeri bulunmakta ve buradan harem bölümüne geçilebilmektedir. Caminin kuzeydoğusunda kare planlı minaresi bulunmaktadır. Minarenin gövde kısmı silmelerle beş bölüme ayrılmaktadır (Şekil 4.16).

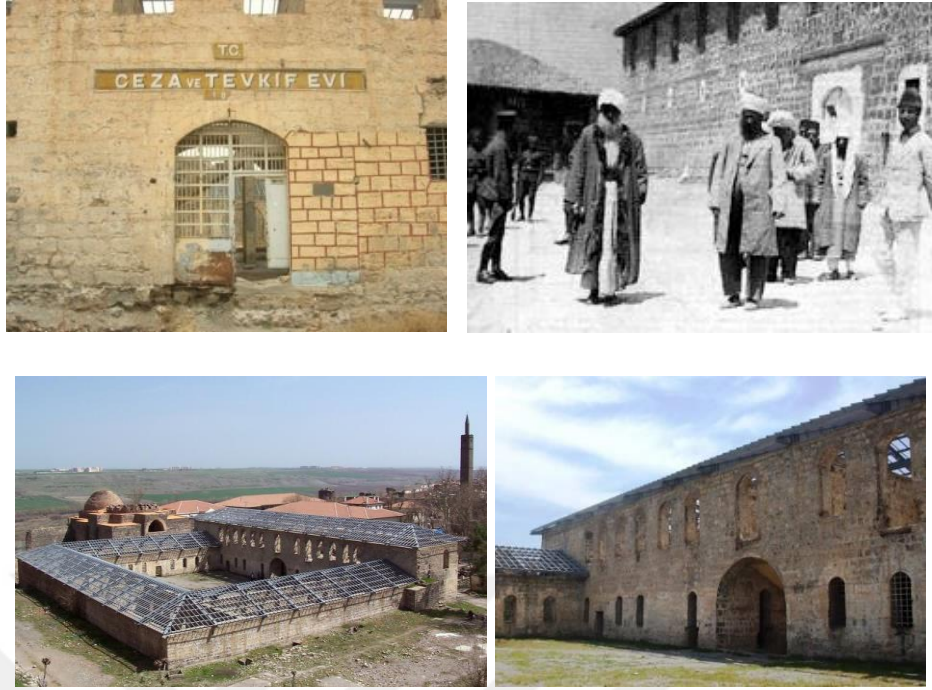
Şekil 4.17. Diyarbakır İçkale Eski Cezaevi Binası (Diyarbakır müze müd. Arşiv)

Cezaevi binası bazalt taştan inşa edilmiş, doğu batı yönünde bir doğrultuya sahip dikdörtgen planlı ve iç avlu tipine sahiptir. Güney cephesi zemin ve üst kat, diğer cepheler ise zemin kat olarak tasarlanmıştır. Giriş kapısı, güney cephede konumlanmış olan kemerli kapıdan sağlanmaktadır. Avlunun kuzey cephesinde bir eyvan bulunmaktadır. Eyvan kare planlıdır ve etrafında mekânlar bulunan bir avluya açılmaktadır. Avlunun kuzey cephesinde bir eyvan bulunmaktadır. Bu eyvan yapısı iki yuvarlak kemere sahiptir. Avlu etrafındaki mekânların sekiz adet avluya bakan yuvarlak kemerli pencereleri bulunmaktadır (Şekil 4.17).

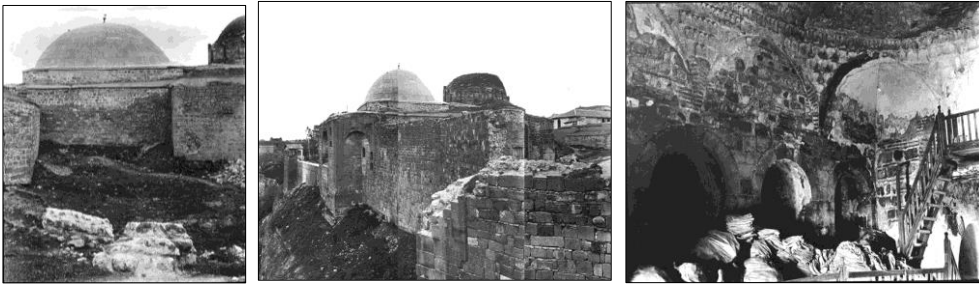
Şekil 4.18. Diyarbakır İçkale Saint George Kilisesi fotoğrafı (Bell, G,arşivi, 1911, www.gerty.ncl.ac.uk)

Saint George kilisesinin planına bakıldığında orta aksın geniş üç neften oluşan bir bazilika plana sahip olduğu görülmektedir. Doğu yönünde sur duvarları ile birleşerek Dicle Vadisine bakan kilisenin doğu-batı yönlü orta nefinin ortası eliptik tuğla örgü ile örtülüdür (Şekil 4.18). Tuncer (2012)'e göre; üst örtüsü olmayan bölümün bir hamam yapısı olduğu görüşü savunulmaktadır.

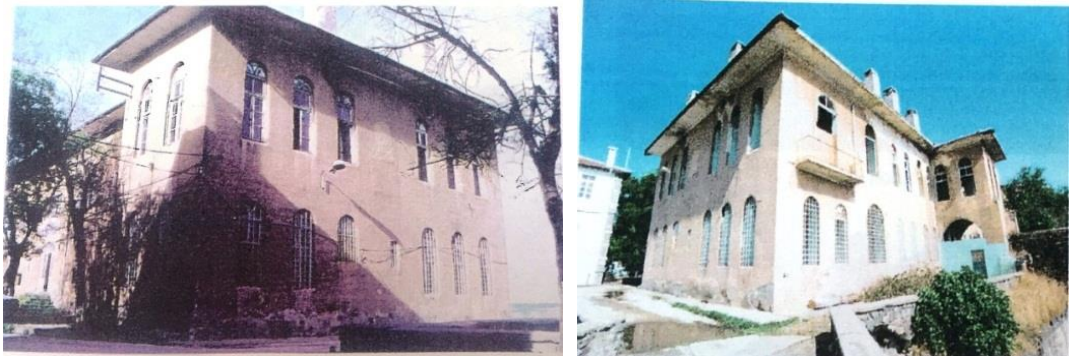
**Şekil 4.19.** Diyarbakır Adliye-A Binası Restorasyon Öncesi Fotoğraf (Diyarbakır KVKBKM Arşivinden)

Dikdörtgen plan tipinde kuzey-güney doğrultusunda inşa edilen Adliye-A Binasının yapımında; bazalt taşın farklı şekillerde yontularak, horasan harcı ile birlikte gereken kalınlıklarda örülmesi ve oluşan ana taşıyıcı duvarların yatayda ahşap kirişlerle desteklenmesi gibi yöntemler kullanılmıştır. Giriş cephesinde yer alan revak şeklindeki geniş açıklıklar ve bu açıklıkları geçmekte kullanılan kemerler cephede vurgu sağlamıştır (Şekil 4.19).

Yapının ön cephesi yedi gözlü bir revakla verilmiştir. Her revak gözünün arkasında yuvarlak kemerli girişleri olan birer mekan konumlandırılmıştır. Bina içerisinde simetrik iki kollu merdiven bulunmaktadır. Zemin kattın her iki ucunda, sivri kemerli birer eyvan ve eyvanların iç kısmından girilen birer mekan bulunmaktadır.

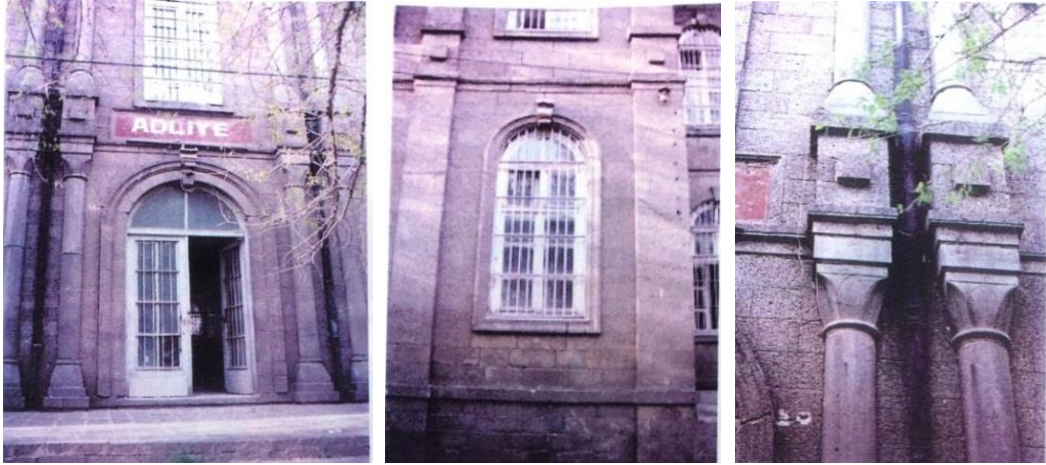
**Şekil 4.21.** Diyarbakır İçkale Adliye-B Binası Giriş Cephesi ile Pencere ve sütun fotoğrafları (Diyarbakır KVKBKM Arşivinden)

Adliye-A Binasında olduğu gibi yapının plan tipi, güney cephesinin iki ucuna çıkıntılı kolların eklenmesi ile basık bir “U” formunu almıştır. Taş kaplamalı zemin kat döşemesi ile giriş platform haline gelmiştir. Üç yönlü giriş sahanlığı iki kat boyunca devam eden sütunlarla desteklenmiştir. Kat silmeleri, sütunları, dikdörtgen formlu plasterleri, taş cephe kaplaması ile giriş cephesi ön plana çıkmıştır. pencereler genellikle basık kemerli tasarlanmıştır (Şekil 4.21).

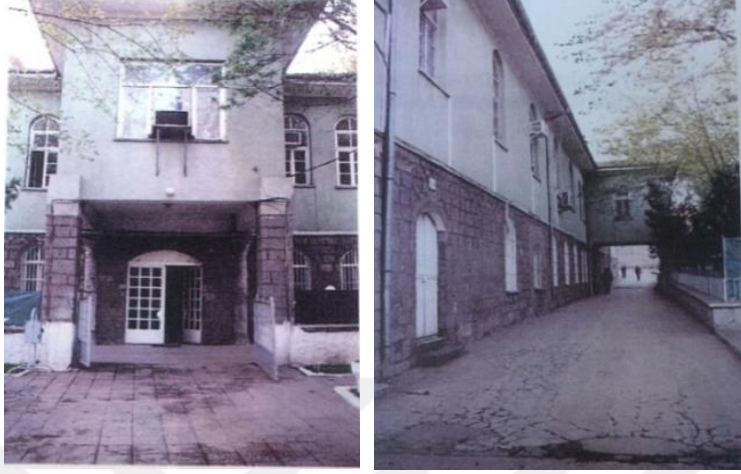
Şekil 4.23.. Jandarma İstihbarat Binası Giriş Cephesi Fotoğrafları  
(Diyarbakır KVKBKM Arşivinden)

Eğimli arazi üzerine kurulmuş olan yapının batı cephesinde yüksekçe bir istinat duvarı bulunmaktadır. Kuzey ve güney cephelerinde istinada çıkan merdivenler bulunmaktadır. Yapıya giriş doğu cephesinden verilmiştir. Basık kemerli tasarlanmış olan girişin yanında sütunlar mevcuttur (Şekil 4.23). Giriş koridorunun içinden üst kata

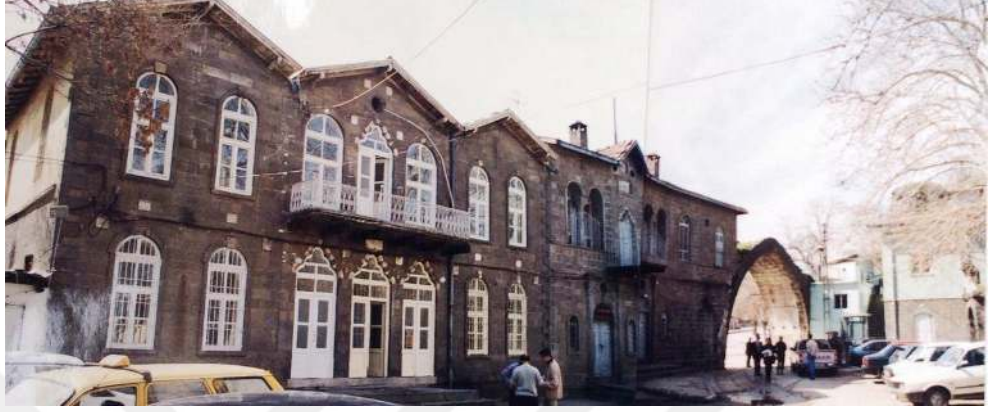
Şekil 4.25. Diyarbakır İçkale Karakol Binası Güney cephesi (Diyarbakır KVKBKM Arşivinden )

Karakol binası iki katlı bazalt taştan oluşmuş üzeri çatı ile örtülmüştür. İki ayrı parselde bulunan yapının iki girişi bulunmaktadır. Sol kolda bulunan ana giriş aksının karşısında yukarıya bağlantıyı sağlayan merdiven bulunmaktadır. Yapının üst katında girişleri örten balkon çıkmaları mevcuttur (Şekil 4.25).

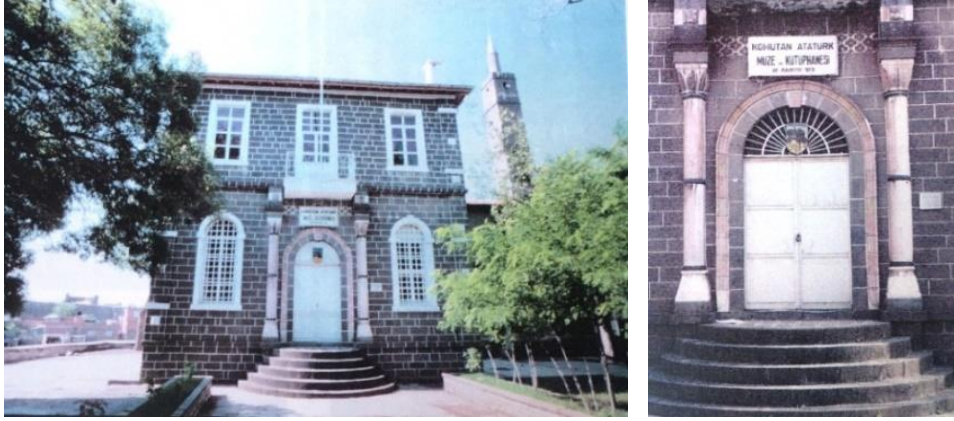
**Şekil 4.26.** Diyarbakır İçkale Atatürk Komutanlık Binası Güney Giriş Cephesi (Diyarbakır KVKBKM Arşivinden)

Cevatpaşa mahallesi 32. Ada ve 6. Parselde bulunan Atatürk Komutanlık binası, Mustafa Kemal'in Birinci Dünya Savaşı sırasında 1917 tarihine kadar orduya kumanda ettiği zamanda kullandığı binadır. Tam olarak yapılış tarihi bilinmemekle birlikte yapım özelliklerinden dolayı 19.yy'a ait olduğu tahmin edilmektedir. Yapı kesme bazalt taştan bodrum ile zemin ve birinci kat olarak yapılmıştır (Şekil 4.26).

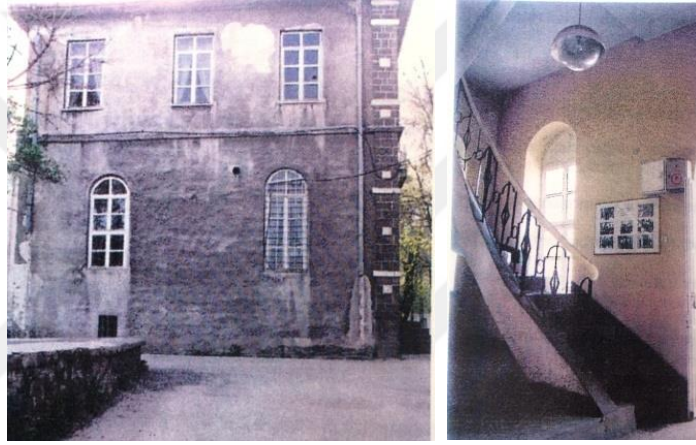
**Şekil 4.27.** İçkale Atatürk Komutanlık Binası Doğu Cephesi ve İç Mekândan fotoğraf (Diyarbakır KVKBKM Arşivinden)

Kare plan tipine sahip olan yapının giriş kapısı sütunlarla ön plana çıkarılmıştır. Giriş yarım daire şeklindeki subasman ile desteklenmiştir. Giriş kapısının batısında üst kat için merdiven tasarlanmıştır. Bodrum ve zemin kat bazalt taş örgülü üst kat betonarme inşa edilmiştir (Şekil 4.27).

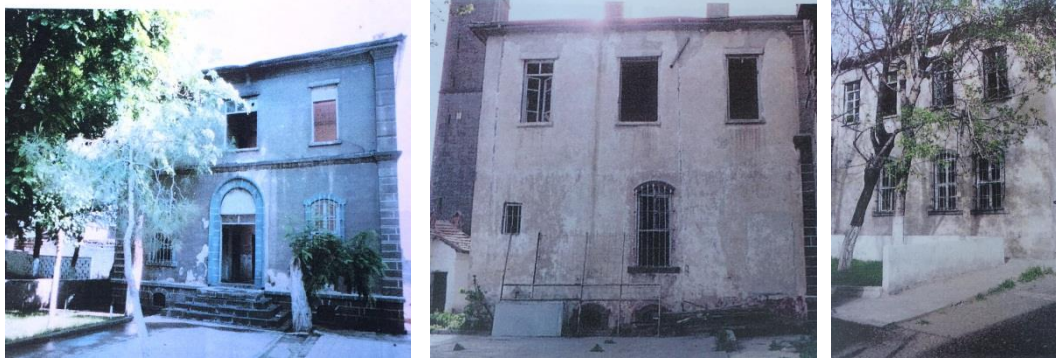
**Şekil 4.28.** Diyarbakır İçkale Cephanelik Binası Kuzey Giriş Cephesi, Doğu Cephesi ve Batı Cephesinden fotoğraf (Diyarbakır KVKBKM Arşivinden)

Cevatpaşa mahallesi 32. Ada ve 5. Parselde bulunan Cephanelik binasının yapım tarihi tam olarak bilinmemektedir. Atatürk Binası'na olan benzerliği yönünden 19.yy yapısı olarak kabul etmek mümkündür. Yapı bodrum, zemin ve birinci kattan oluşan kare plana sahip bir Cumhuriyet dönemi yapısıdır. Cephanelik binasının giriş kapısı üç yönlü sahanlıkla çevrilidir. Yuvarlak kemerli giriş kapısına sahiptir. Giriş kapısı koridora açılmaktadır. Koridorun batı kolunda tek mekân, doğu kolunda iki mekân bulunmaktadır. Mekânların batısında yuvarlak kemerli pencere açıklıkları mevcuttur. Arka ve yan cepheleri sıvalı durumdadır, yapının üst örtüsü kırma çatı ile örtülmüştür (Şekil 4.28).

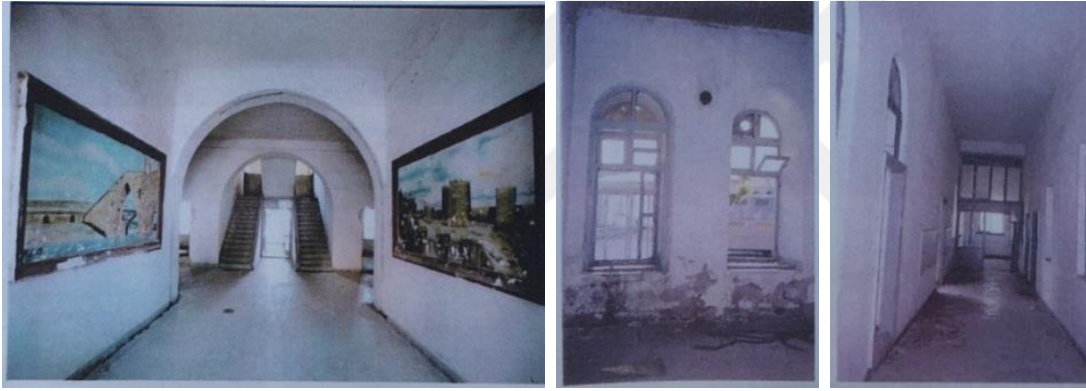
**Şekil 4.31.** Diyarbakır İçkale Kolordu Binası iç mekan fotoğraf (Diyarbakır KVKBKM Arşivinden)

Dikdörtgen planın uzun kenarı beş ana akstan oluşmaktadır. Ortada bulunan koridor boyunca odalar dizilmiştir. Giriş cephesi için boş bırakılan modül, doğu-batı yönlü olarak çıkıntılı tasarlanmıştır. Girişin tam karşısında ise üç kollu merdiven yapılmış ve orta kolun boşluğundan bahçeye geçiş verilmiştir (Şekil 4.31).

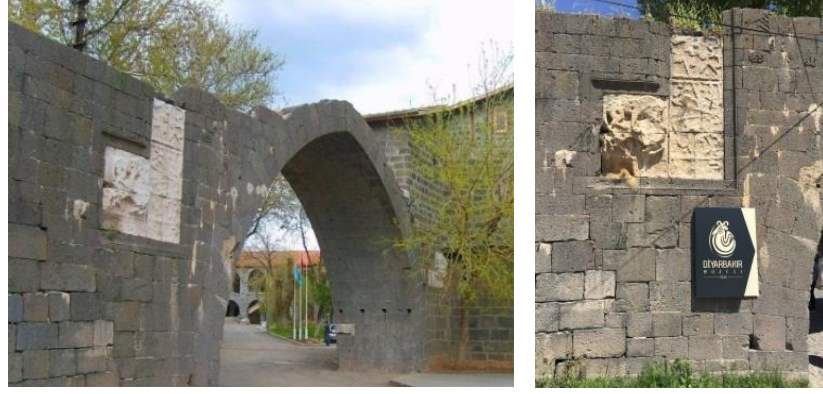
Şekil 4.32. Diyarbakır İçkale Artuklu Kemer

Artuklu Kemer İckale müze kompleksinin girişinde bulunan sivri kemerli 10 metre genişliğindeki yapıdır. Kemerde bulunan kitabede 1206-1207 yılında Artuklu Sultanı Mahmut döneminde yapıldığı yazılmıştır. Kemerin yapılış amacı yönetim gücünü vurgulamaktır. Kemerin her iki tarafında kalker taşı üzerine işlenmiş mücadele sahneleri bulunmaktadır. Günümüzde büyük kısmı tahrip olmuştur (Şekil 4.32).

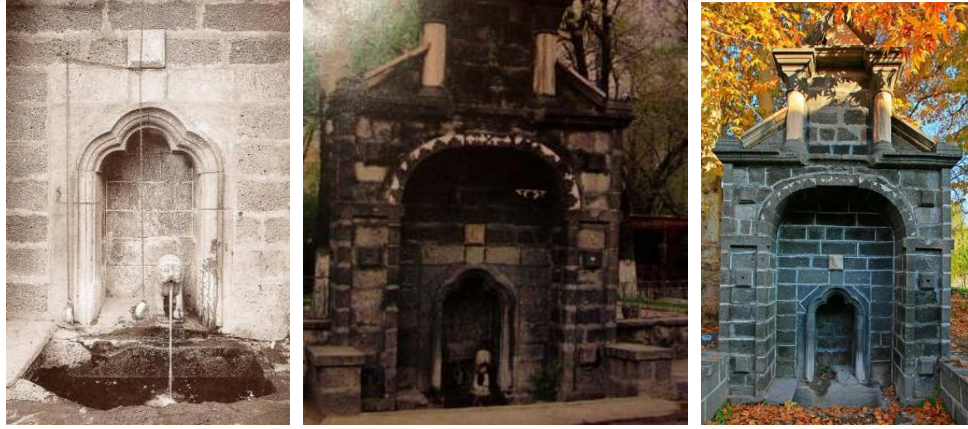
Şekil 4.33. İçkale Aslanlı Çeşme (aslanın bulunduğu eski fotoğraf ve güncel hali (Anonim)

Yapılış tarihi ta olarak bilinmemekle birlikte 19. Yy'ın sonlarına tarihlendirilmiştir. Düzgün kesme bazalt taştan yapılmış olan çeşme yapısı basık kemerli bir nişten meydana gelmiştir. Üstünde iki beyaz sütun üzerinde üçgen bir alınlık bulunmaktadır. Özgün halinde üç dilimli kemer yapısı içerisine yerleştirilmiş karşılıklı iki aslanın ağzından suyun çıkışı sağlanmıştır. Günümüzde aslanlar bulunmamaktadır (Şekil 4.33).

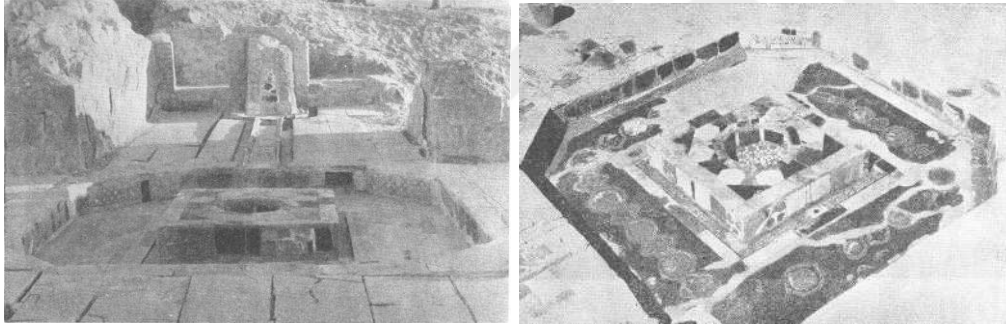
Şekil 4.34. Saray kazısından çıkarılan sekizgen havuz ve mozaik kaplaması (Aslanapa,1961)

Diyarbakır İçkale yönetim merkezi bölgesinde bulunan höyük üzerinde 1183-1232 Artukoğulları Döneminde Artuklu hükümdarı Melik Salih Nureddin Mahmud tarafından Artuklu Sarayı yaptırılmıştır. Artuklulardan sonra Osmanlı Devletine ev sahipliği yapmış olan saray; 19. yüzyılda Diyarbakır valilerinin ikametine ayrılmıştır. Sarayın durumunu aydınlatan 7 haziran 1801, 13 mart 1818, 2 nisan 1826 tarihlerine ait Saray-ı Ali Mefruşat kayıtlarından sarayın fiziki durumu hakkında bilgi alınmıştır. Bu bilgilere göre; cami köşkü, divan köşkü, voyvoda konağı ve mütesellim konağı, saraya dâhildir. Sarayın birde hamamı vardır. Sarayda valiye ayrılmış birçok oda bulunmaktadır (Şekil 4.34).

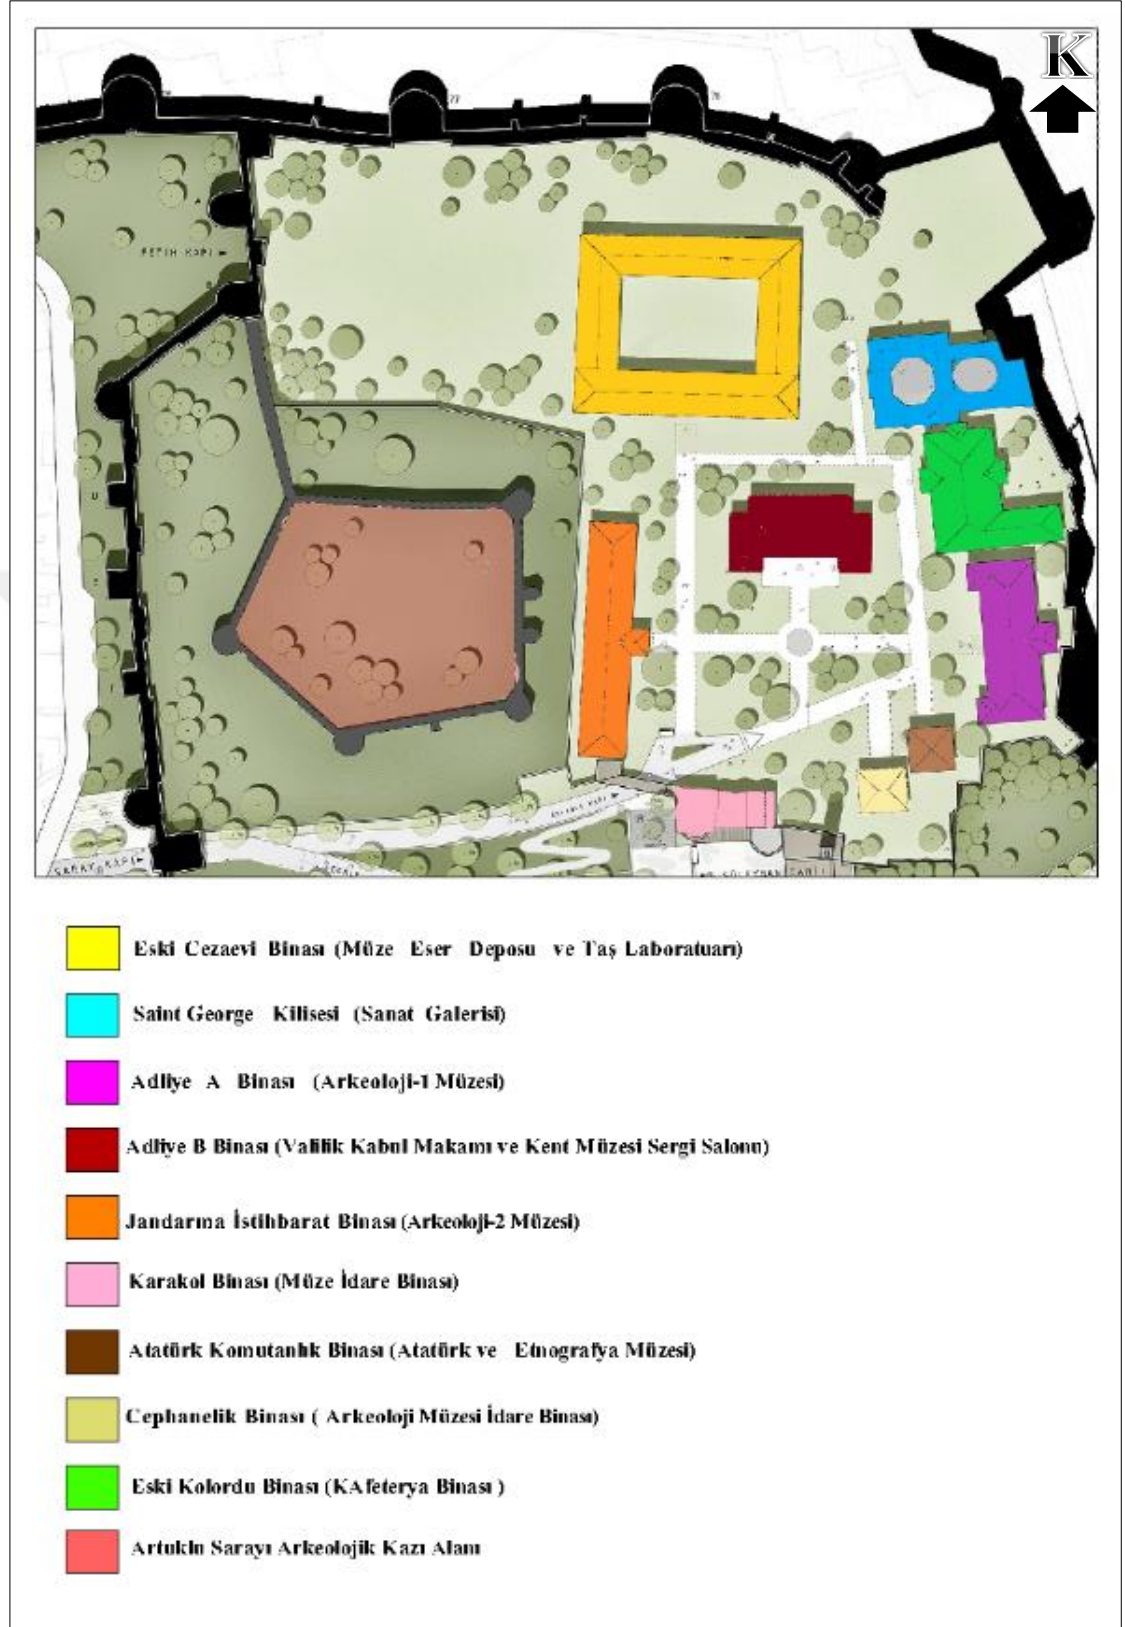
Şekil 4.35. İçkale Müze Kompleksi Vaziyet Planı

Kültür ve Turizm Bakanlığı öncülüğünde "İçkale Kültür ve Turizm Merkezi Projesi" kapsamında 2005 yılında başlatılan planlama çalışmaları ile bölgenin restorasyonu yapılmaya başlanmış ve 2015 yılında "İçkale Müze Kompleksi" olarak hizmete girmiştir. Bugün İçkale Müze kompleksi olarak bilinen alan; restorasyon çalışmaları yapılarak turizme katkı sağlayan bir bölge konumuna getirilmiştir. Ayrıca yapılan uygulama; bir İçkale yapısı içerisinde bulunan tarihi yapıların yeniden işlev ile müze kompleksine dönüştürülmesi ülkemizdeki ilk ve tek örnektir (Şekil 4.35).

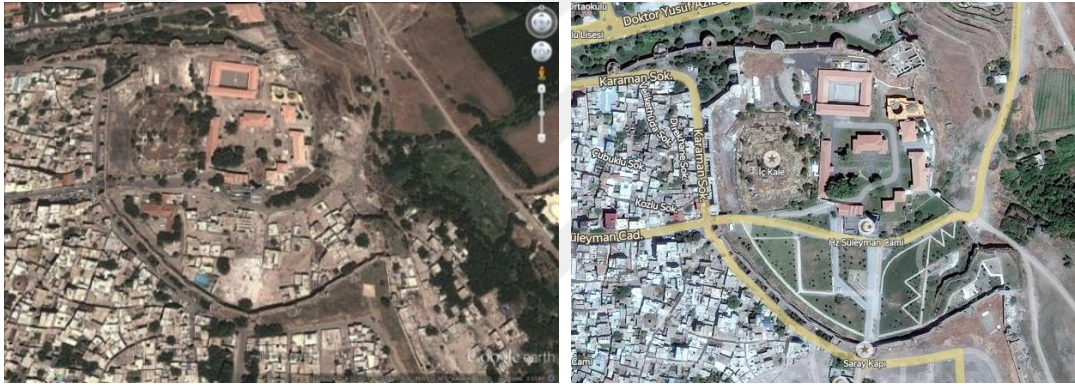
Şekil 4.36. İçkale gecekondu yapıları restorasyon öncesi ve sonrası durum

Kültürel ve tarihi öneme sahip 9 yapıya yeniden işlev verilerek kente kazandırılmıştır. Gecekondulaşmaların kaldırılması ile alanda yeşil alan çalışması yapılmış ve park olarak hizmete sunulmuştur (Şekil 4.36).

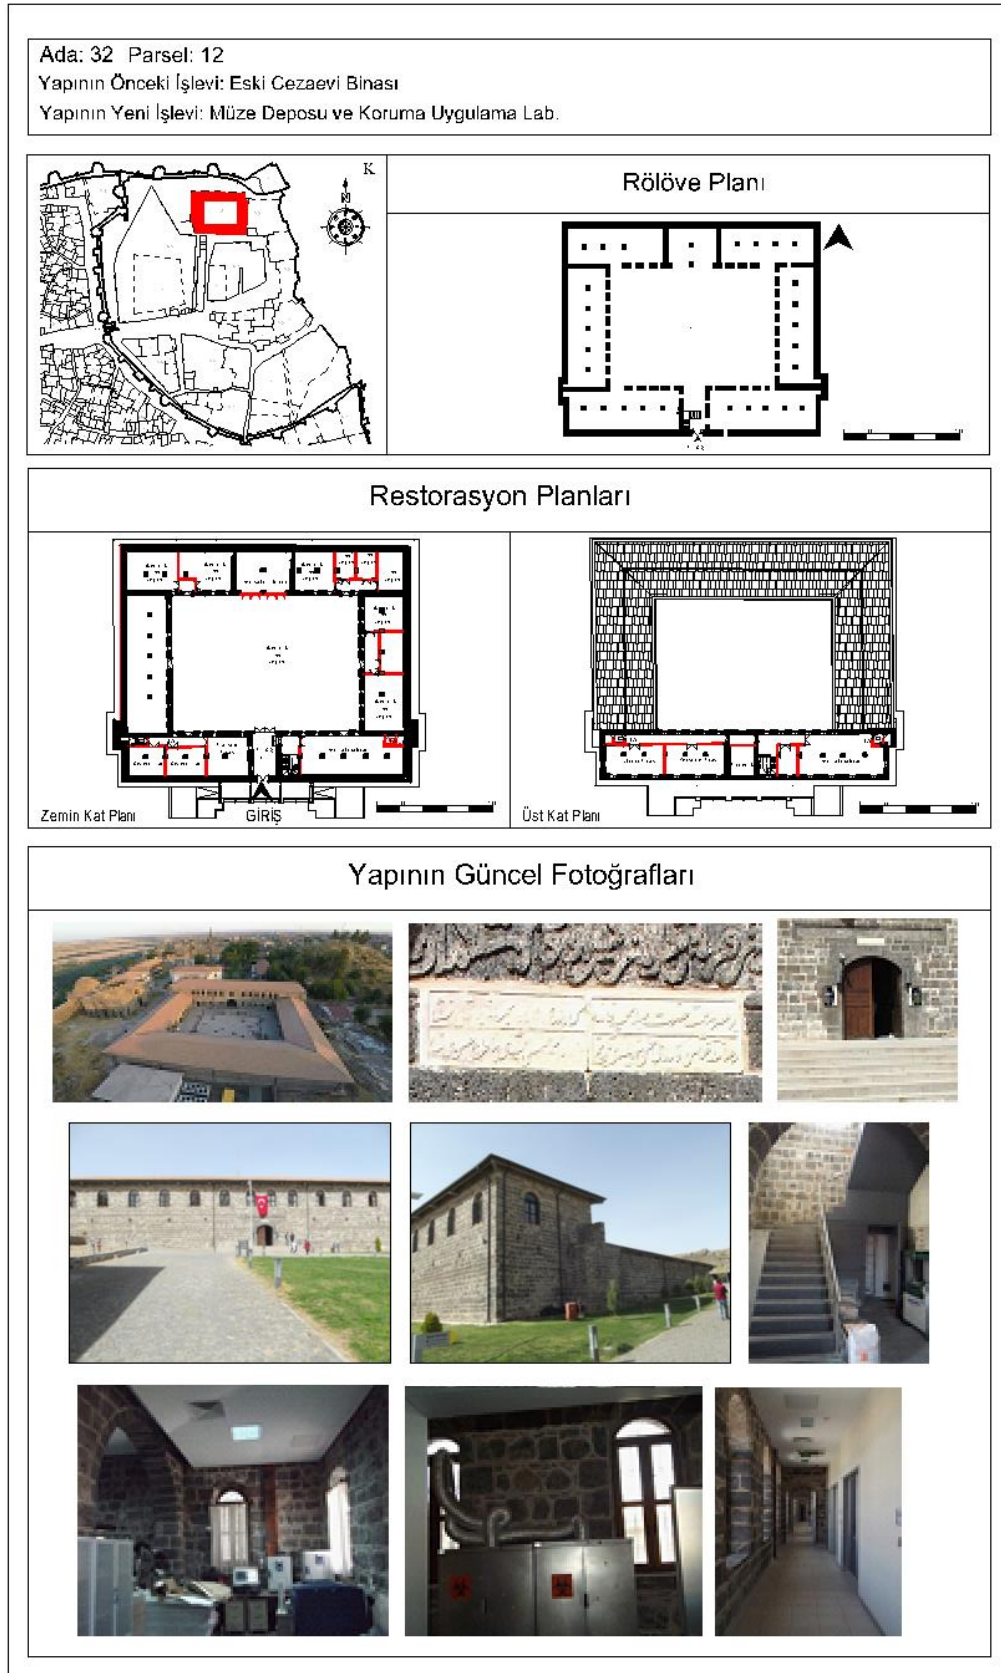
Şekil 4.39. Müze Deposu ve Koruma Uygulama Laboratuvarı (Eski Cezaevi Binası ) Bina Şeması

- Özgününde bazalt olan zeminin yer yer hasar görmüş bölümlerinde özgününe uygun tamamlama ve sağlamlaştırma çalışmaları yapılmıştır.
- Yapının tamamında aydınlatma elemanları, havalandırma menfezleri ve yangın söndürme sistemi elemanlarının yerleştirildiği asma tavan kaplaması kullanılmıştır. Yapıda meydana gelecek kötü görüntü bu sayede giderilmiştir.

- Yapının restorasyon öncesinde mevcut olan çelik çatı sisteminin planlamada devamına karar verilmiştir. Geleneksel Diyarbakır yapılarında özgün örtü toprak damdır. Fakat toprak dam bakımının zor olmasından hareketle yakın dönem tarihi yapı restorasyonlarında üst örtü olarak tercih edilen eğimli çatı bu yapıda da kullanılmıştır. Günümüzdeki restorasyon uygulamalarında yapılan bu çalışma bilim kurullarınca uygun görülmektedir.

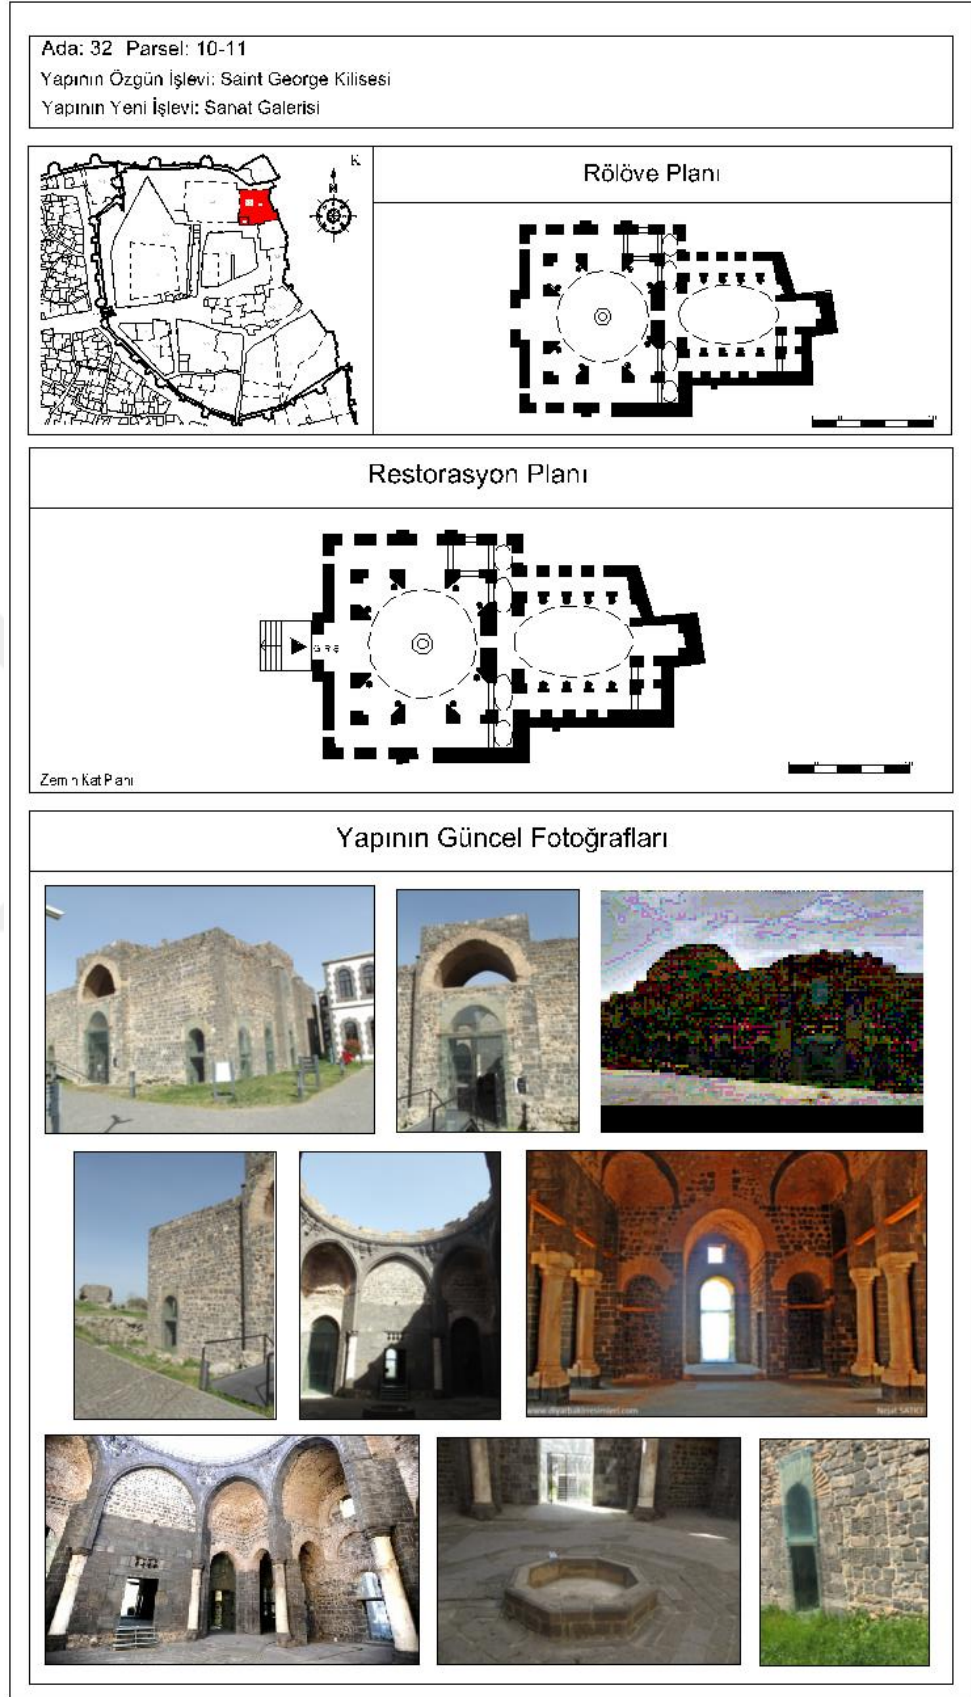
Şekil 4.40. Sanat Galerisi (Saint George Kilisesi) Bina Şeması

- Yapının yeni iřlevi geređi Sanat Galerisi olarak kullanılması sebebiyle yapıya aydınlatma elemanları ve gvenlik elemanları yerleřtirilmiřtir.

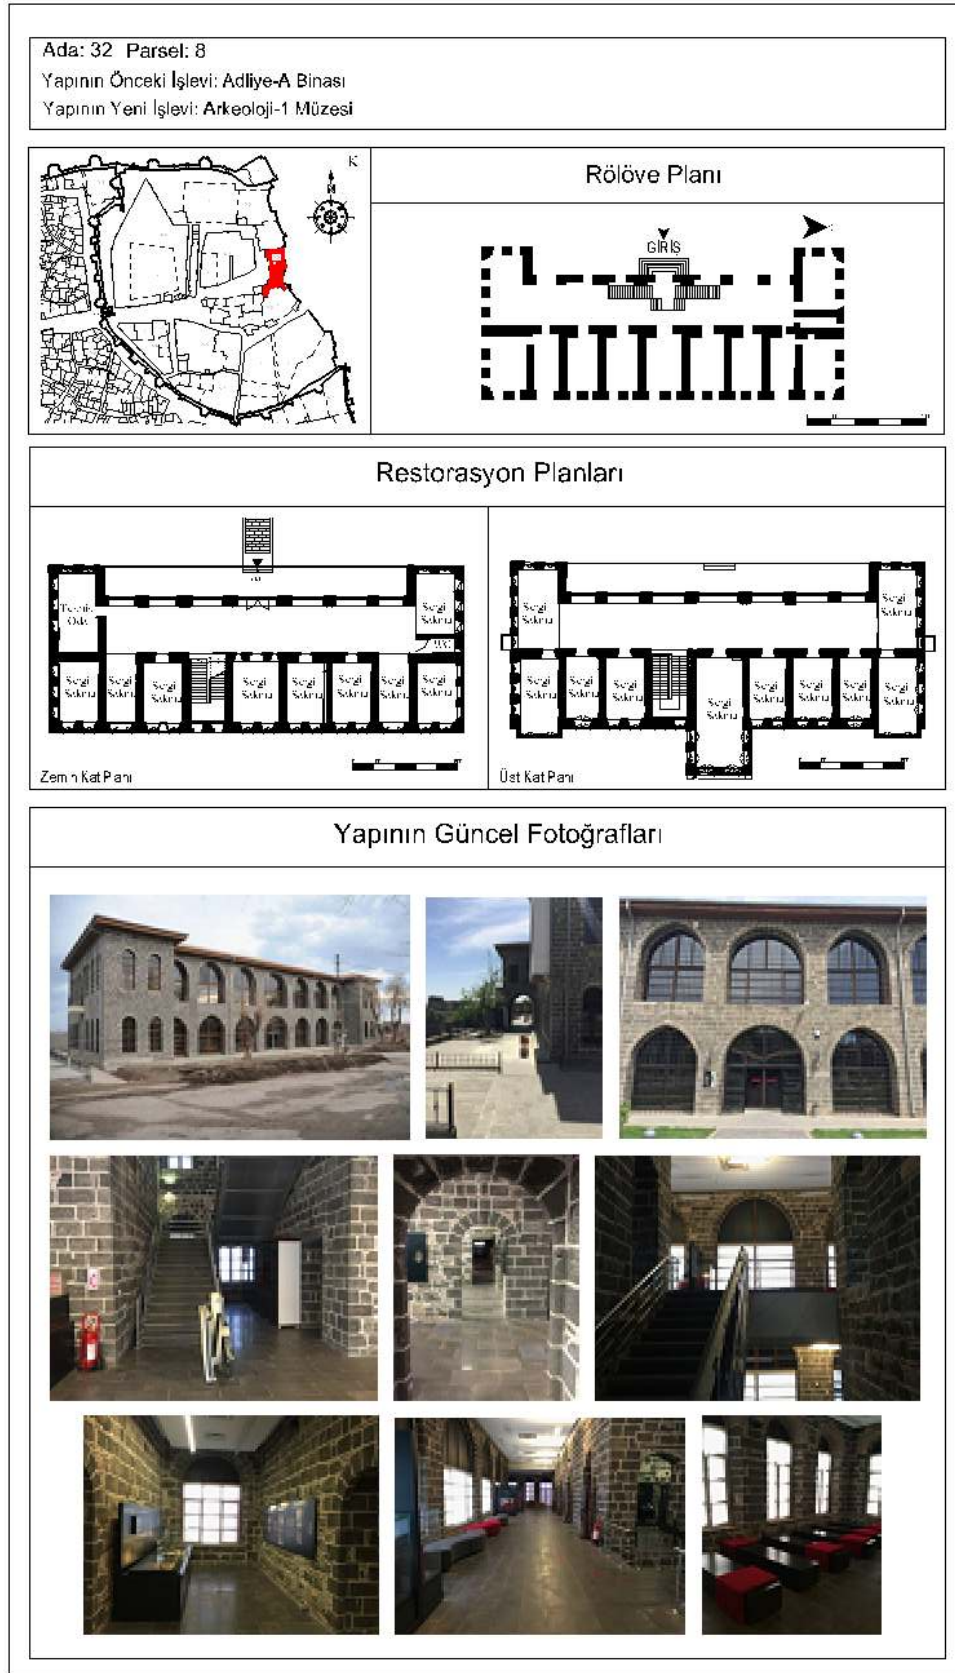
Şekil 4.41. Arkeoloji-1 Müzesi (Adliye A Binası) Bina Şeması

- İklimlendirme elemanlarının havalandırma üniteleri özgün yapı duvarına monte edilmiştir. Cephe duvarlarına özgün olmayan alüminyum yağmur olukları yerleştirilmiştir. Yangın sistemi ve aydınlatma elemanlarının montajı özgün yapı dokusuna zarar vermiştir.
