**DİYARBAKIR İÇKALE MÜZE KOMPLEKSİNİN RESTORASYON  
SONRASI KORUMA AÇISINDAN DEĞERLENDİRMESİ**

**YÜKSEK LİSANS TEZİ**

**MİMARLIK ANABİLİM DALI**

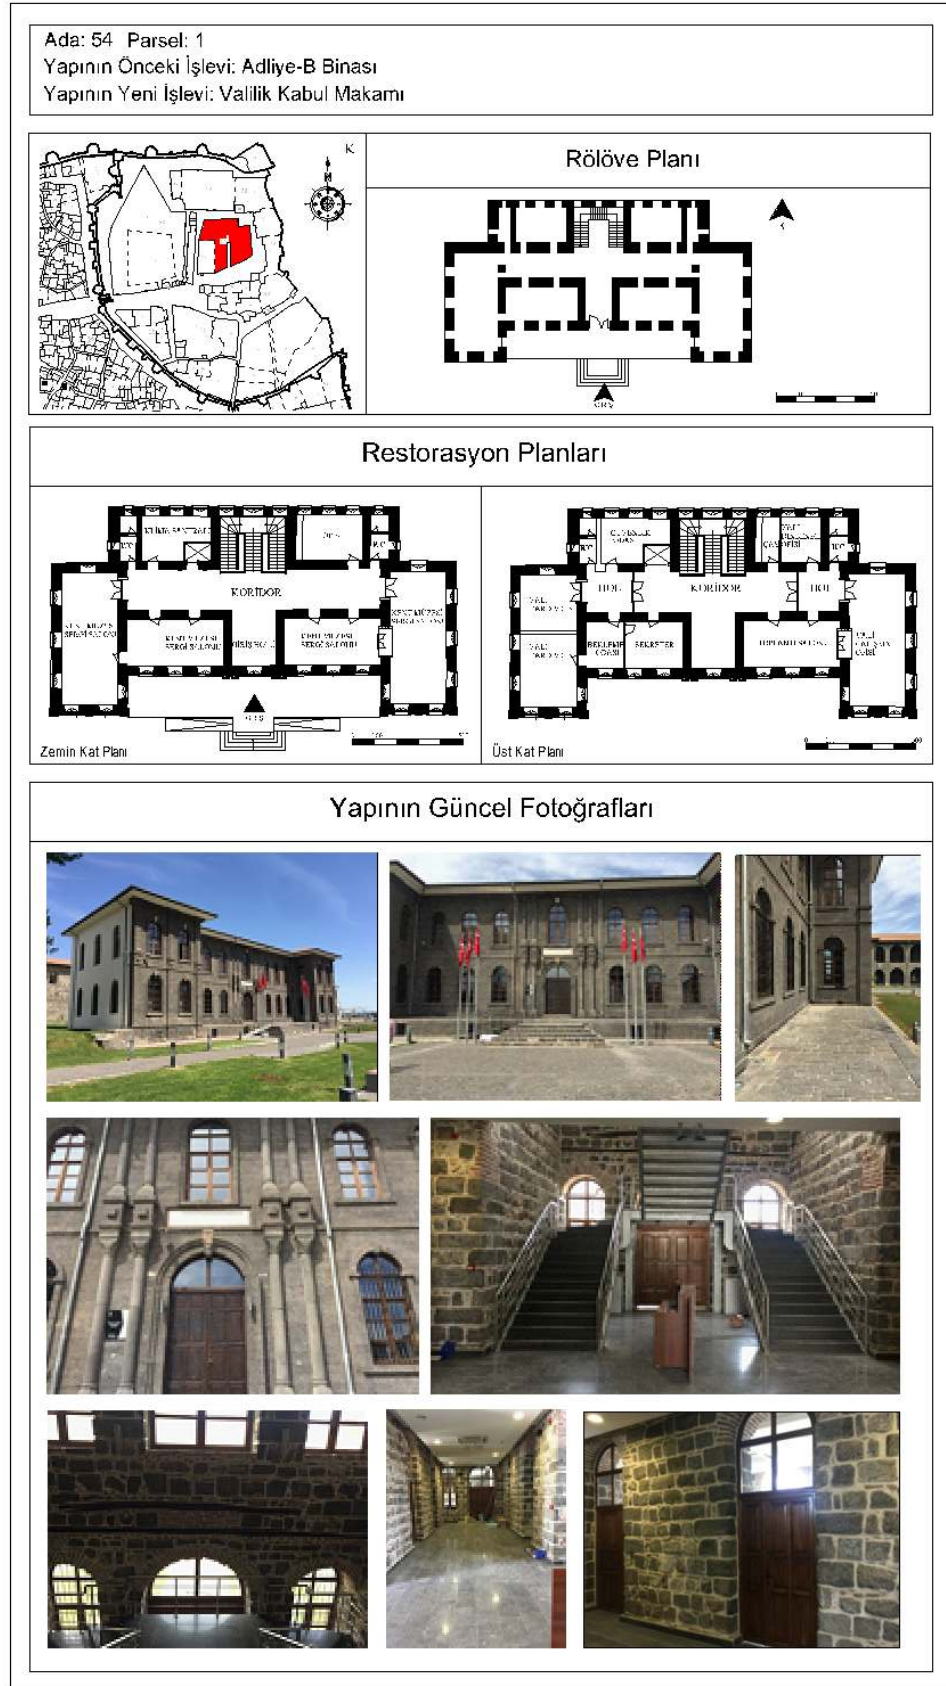
Şekil 4.42. Valilik Kabul Makamı ve Kent Müzesi Sergi Salonu (Adliye B Binası) Bina Şeması

- Yapının giriş kapısının karşısında bulunan merdiven özgün halinde betonarme iken restorasyon sonrası üç kollu çelik konstrüksiyonlu merdiven olarak tasarlanmıştır. Özgün halinde depo mekanı olarak kullanılan merdiven altı bölüm kaldırılarak güvenlik bankosu yerleştirilmiştir. Yapının duvarlarına yapılan sağlamlaştırma çalışmaları sırasında gerek görülen bölümlere ahşap elemanlarla destek verilmiştir.

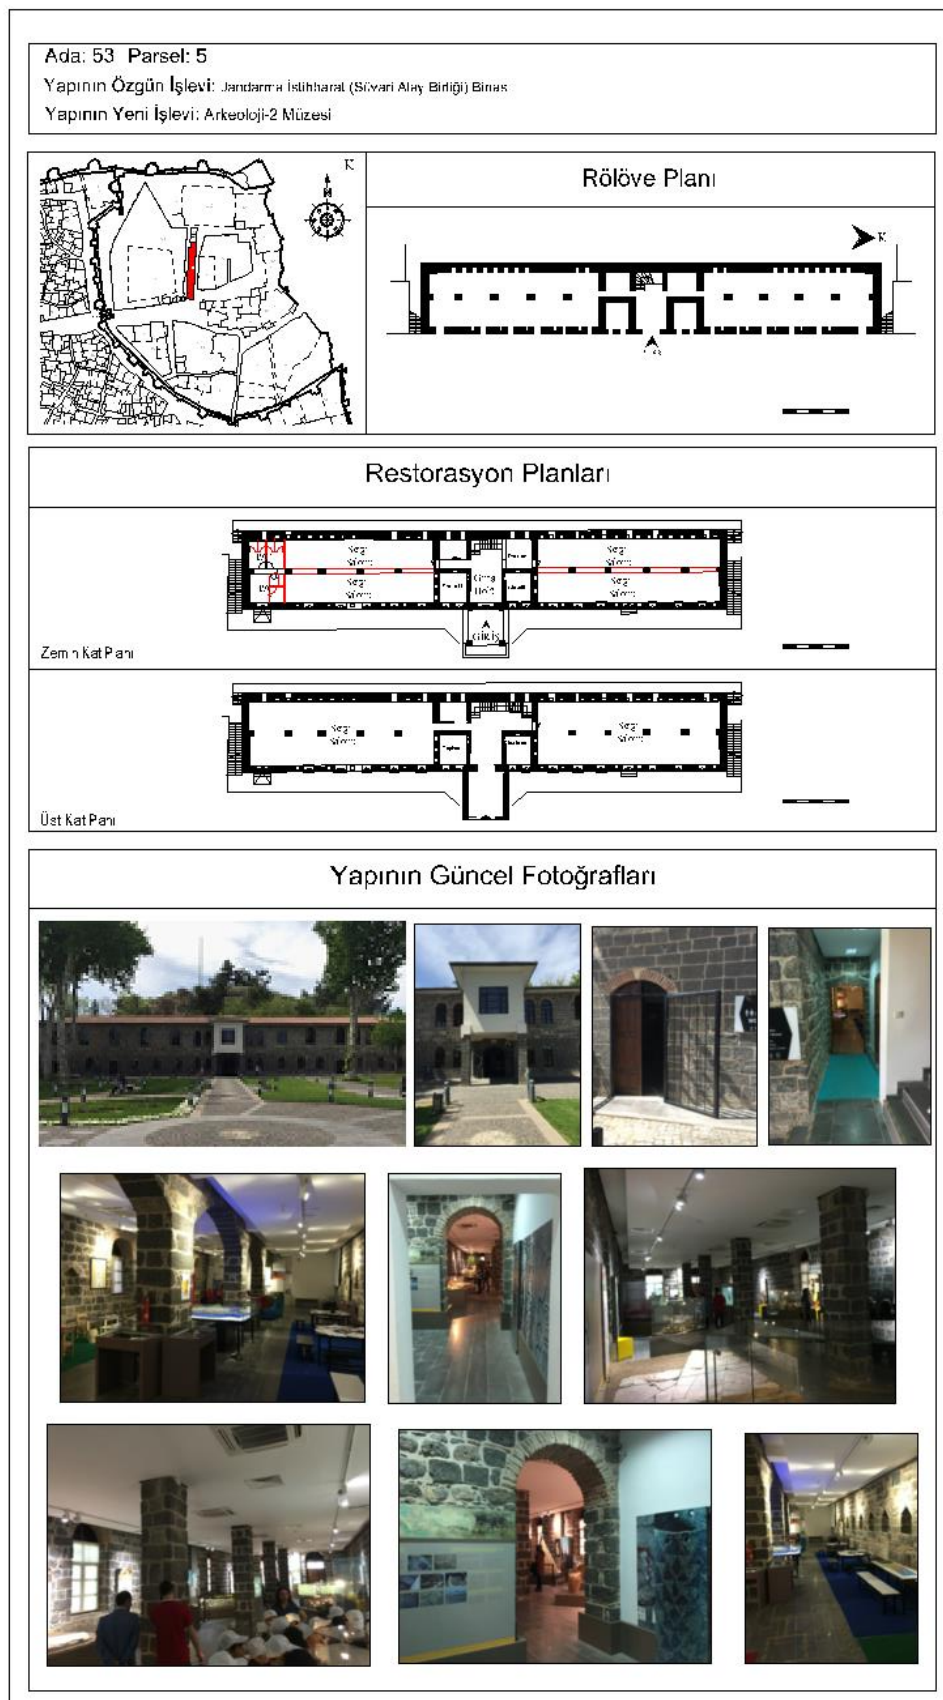
**Şekil 4.43.** Arkeoloji-2 Müzesi (Jandarma İstihbarat Binası) Bina Şeması

değiştirilmiş ve önüne özgün haline uygun olarak demir korkuluklar eklenmiştir. Yapının üst örtüsü, mevcut halde bulunan ahşap konstrüksiyondan oluşan çatı örtüsüdür. Konstrüksiyonun hasar almış kısımları onarılmış, su yalıtım malzemesi kullanılmış ve üstü marsilya kiremit ile kaplanmıştır.

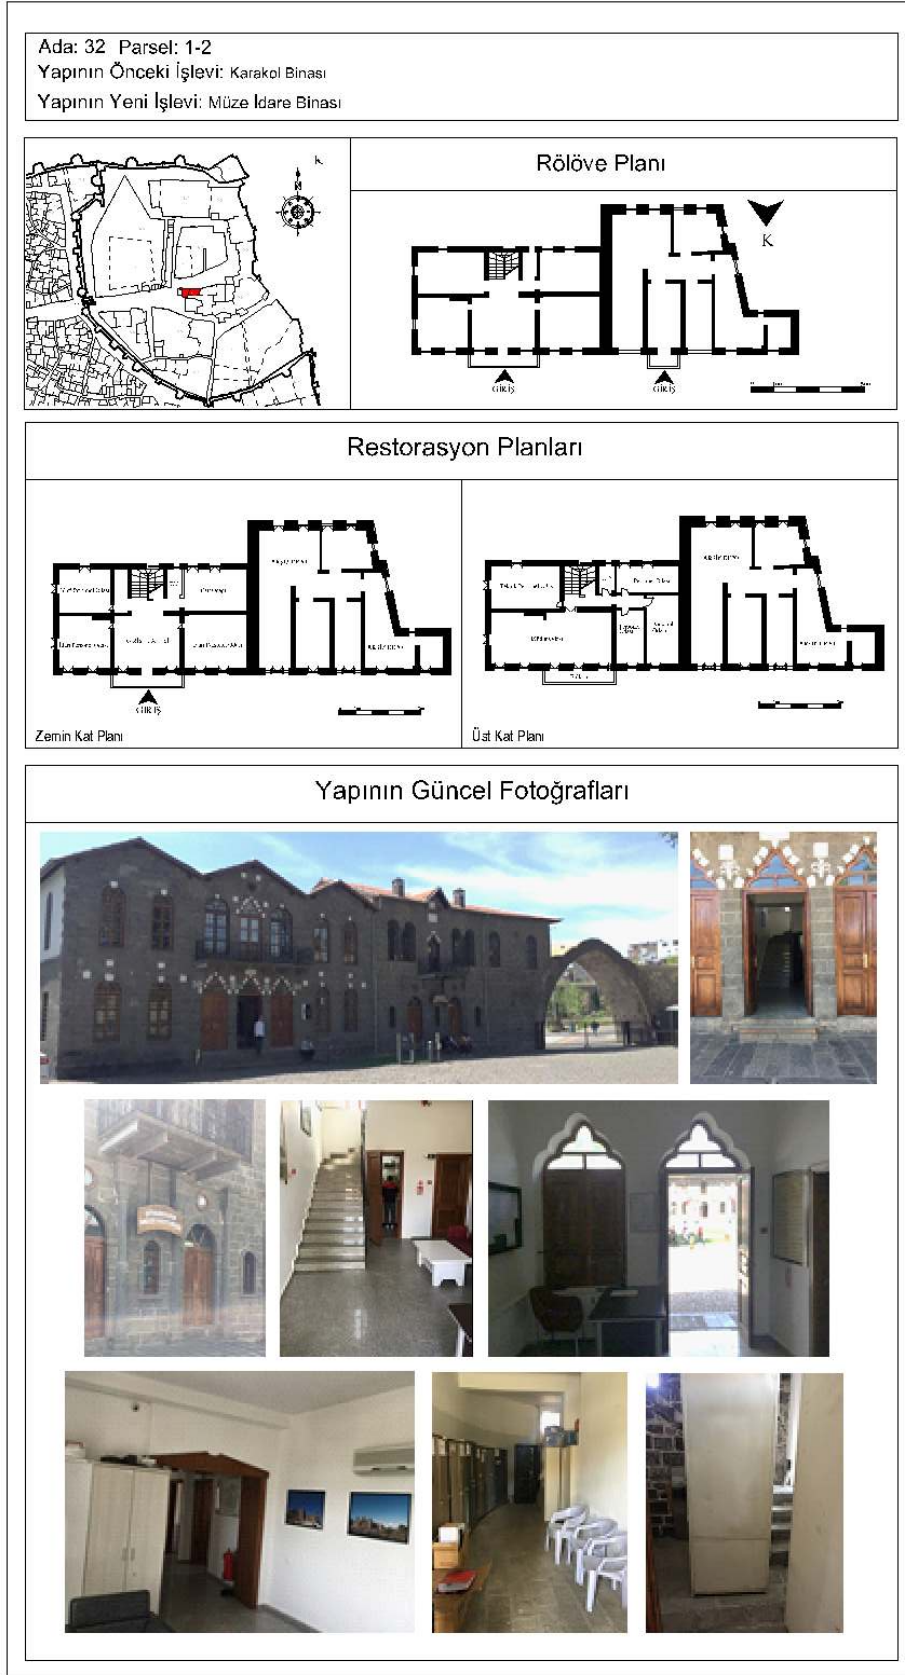
Şekil 4.44. Müze İdare Binası (Karakol Binası) Yapı Şeması

Tarihi dönemdeki işlevi karakol binası olan yapının, Diyarbakır İçkale Müze Kompleksi kapsamında restorasyon projesi hazırlanarak Müze İdare Binası olarak kullanılması uygun görülmüştür. Yapının doğu duvarı Artuklu Kemerine, kuzey duvarı ise Hz. Süleyman Camiye bitişiktir. Tarihi dönemde iki girişi bulunan ve iki ayrı yapı olarak kullanılan bina günümüzde tek girişli kullanılmaktadır. Binanın cephesinde meydana gelen bozulmalar, çatlaklar, bitkilenmeler için temizleme, onarım, sağlamlaştırma çalışmaları yapılmıştır.

- Bina genelinde yangın ve güvenlik sistemi elemanları yerleştirilmiştir. Bu sistemlerin montajı sebebiyle özgün duvar yüzeyleri zarar görmüştür.
- Personel ihtiyacının karşılanması amacıyla yapılan wc ve çay ocağı mekanları yapının dokusuna uygun değildir. Islak hacim mekanları olmalarından ötürü yapıda nemlenme, su sızıntısı gibi zararlar verebilmektedir.

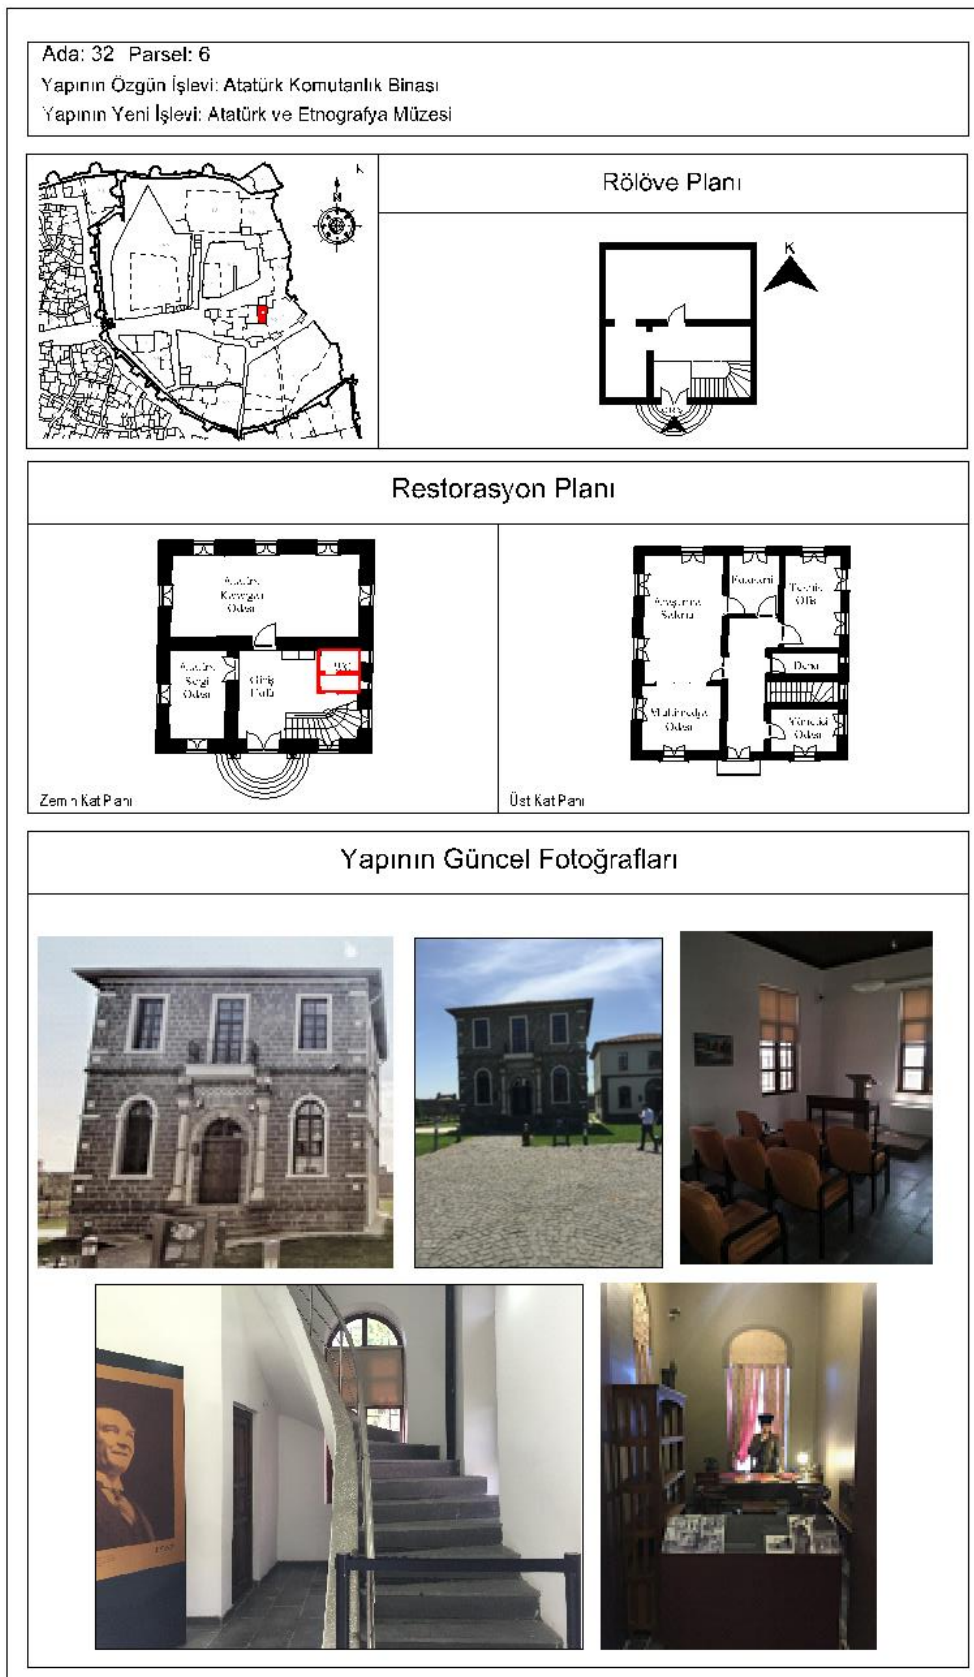
**Şekil 4.45.** Atatürk ve Etnografya Müzesi (Atatürk Komutanlık Binası) Bina Şeması

- Yapının özgününde bulunan ve üst kata erişimi sağlayan merdiven onarılarak bazalt taş ile kaplanmıştır. Merdivenin korkuluğu alüminyum korkuluk ile değiştirilmiştir. Restorasyon projesi kapsamında üst kattaki tüm alan sergi alanı olarak tasarlanmıştır. Yapının mevcut halinde ise sinevizyon odası, toplantı odası ve sergi mekanları bulunmaktadır. Üst kat günümüzde henüz faaliyete geçirilmemiştir.

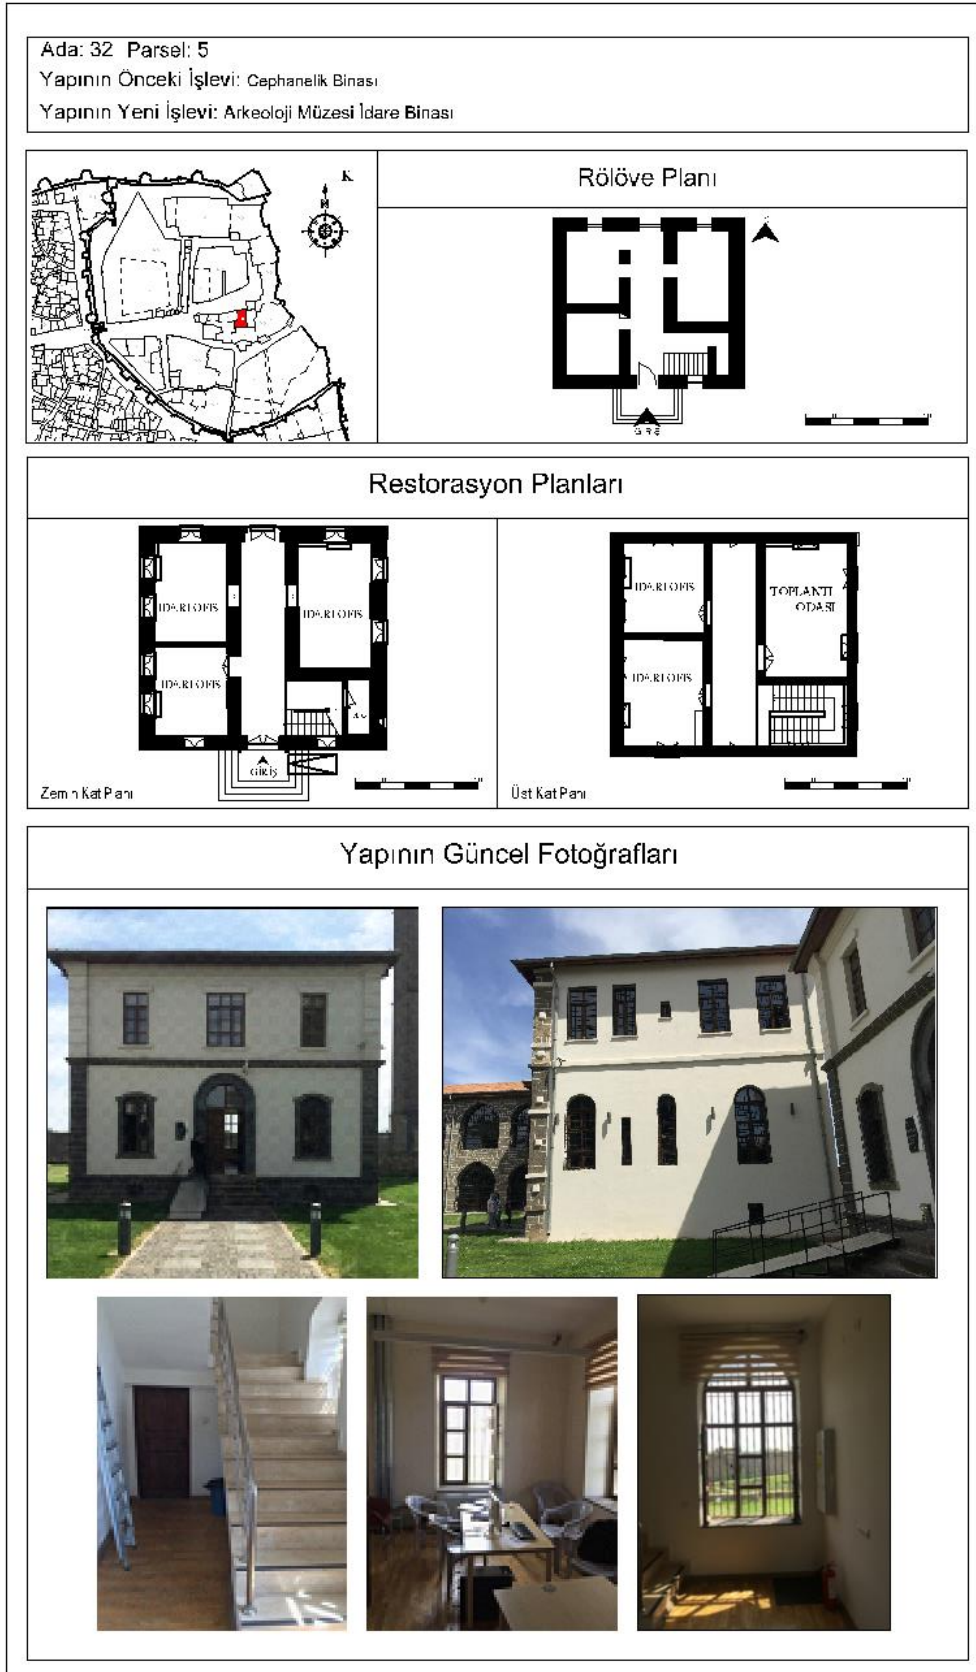
Şekil 4.46. Arkeoloji Müzesi İdare Binası (Cephanelik Binası) Yapı Şeması

- Tavana aydınlatma elemanları yerleştirilmiştir. Döşeme üzerinden havalandırma boruları geçirilmiştir. Yapının merdiveni mevcut halinde betonarme olup restorasyon kapsamında da strüktürü yenilenerek üzeri mermer kaplama ile kaplanmıştır.

- Demir ferforje olan eski korkuluklar alüminyum korkuluklar ile değiştirilmiştir. Merdiven altı mekân depo olarak kullanılmaktadır.
