**BARTIN ÜNİVERSİTESİ**

**YÜKSEK LİSANS TEZİ**

**FARKLI ARAZİ KULLANIMLARINDA BİTKİSEL VE MEKANİK  
UYGULAMALARIN YÜZEYSEL AKIŞA ETKİLERİ**

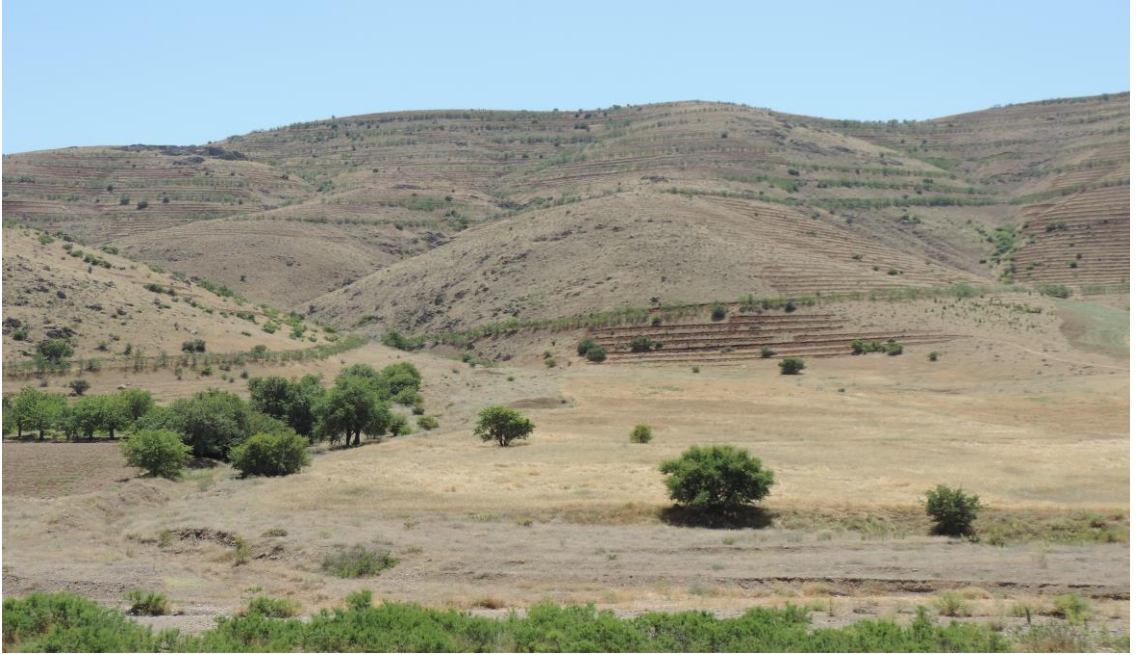
Şekil 2.4: Hamzabey mikrohavzası teras sahasından genel görünüm (Fotoğraf: Mahmut Yılmaz 2018).

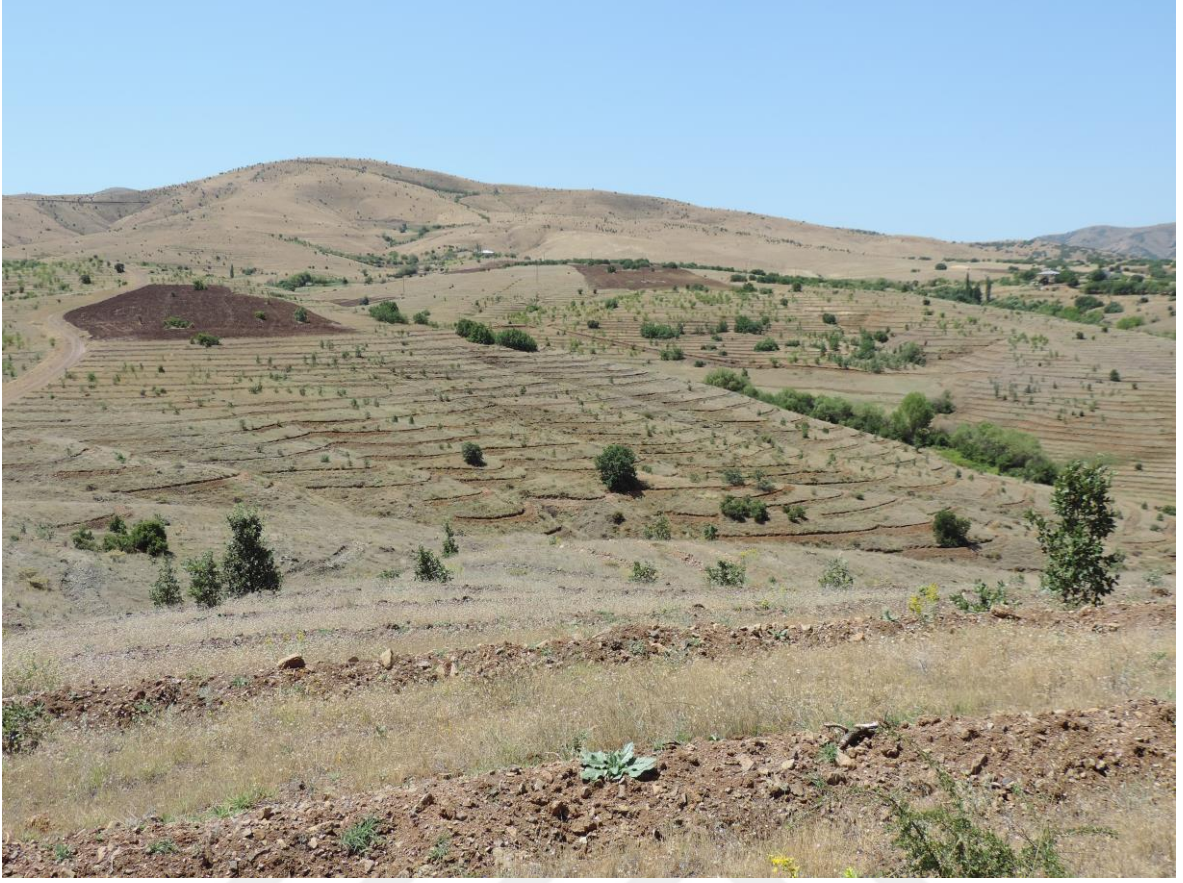
Şekil 2.5: Hamzabey mikrohavzası teras ve fidanlık kesiminden genel görünüm (Fotoğraf: Mahmut Yılmaz 2018).

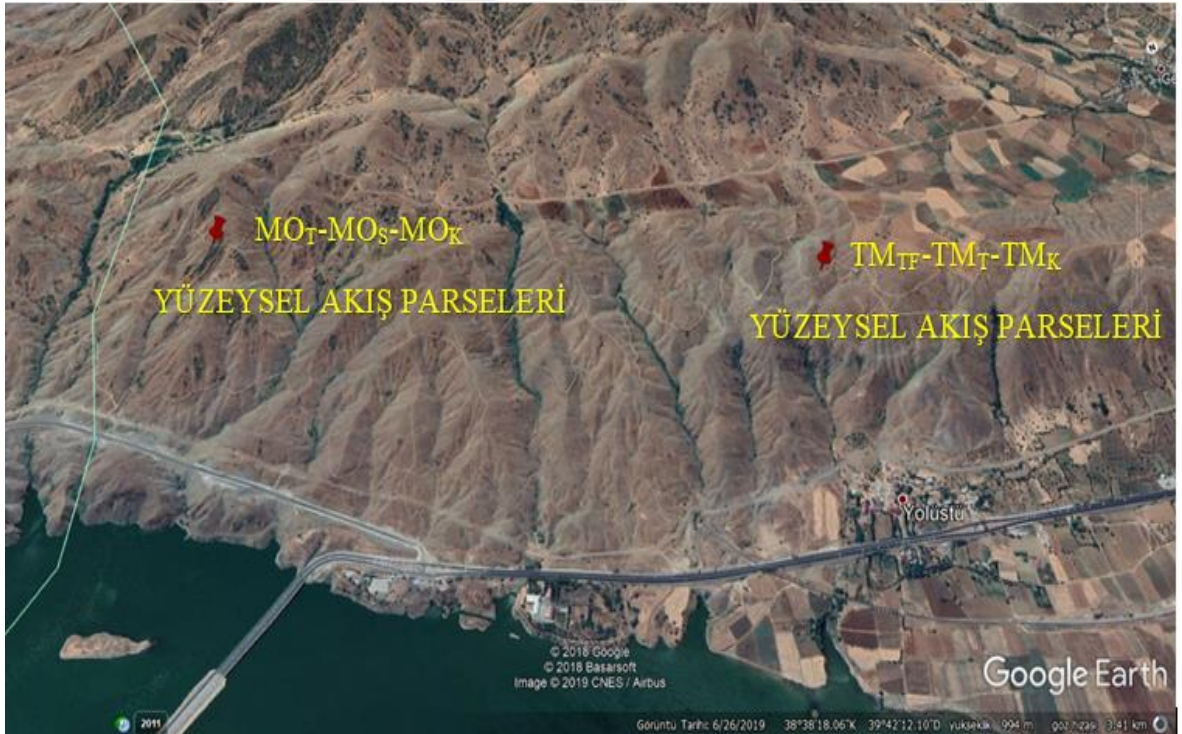
Şekil 2.6: Elazığ ili Hamzabey mikrohavzası yüzeysel akış parsellerinin üstten genel görünümü.

TM ve MO sahası üzerine kurulu yüzeysel akış parsellerinin görünümü Şekil 2,6'da gösterilmiştir.

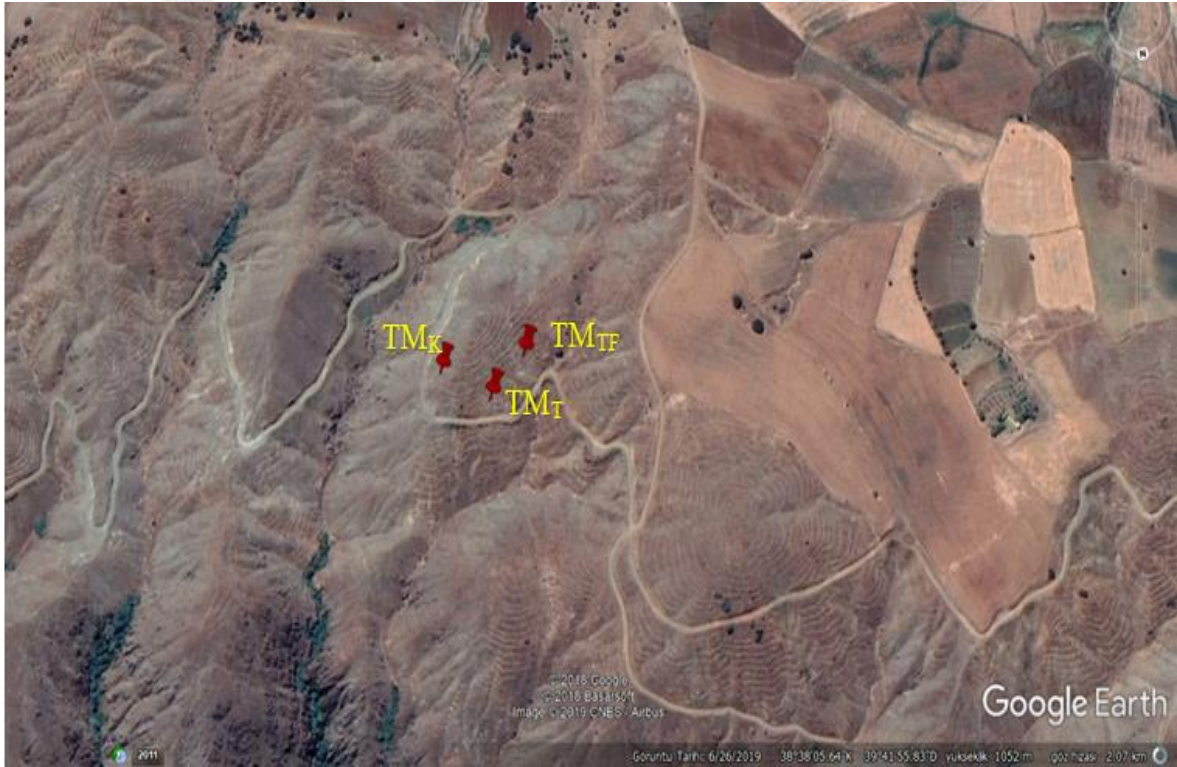
Şekil 2.7: Hamzabey mikrohavzasında toprak muhafaza (TM) sahasına tesis edilen yüzeysel akış parsellerinin üstten görünümü

Bitki içeriği ve mekanik saha özelliği bakımından fark gösteren noktaların yüzeysel akış üzerindeki etkilerini ölçmek için, toprak muhafaza (TM) sahasına üç adet yüzeysel akış parseli tesis edilmiştir. Bunlardan ilki doğal arazi eğimi üzerinde teras olan ve aynı zamanda fidan dikimi gerçekleştirilmiş (TM<sub>F</sub>) noktalara kurulmuştur. İkinci parsel yine doğal arazi eğimi üzerine sadece eş yükselti eğrileri paralelinde teras yapılarak (TM<sub>T</sub>) kurulmuş, üçüncü parsel ise diğer iki parseldeki teras ve fidan dikimi olmadan yani bu parsellerin etkilerini ölçmek için kontrol parseli (TM<sub>K</sub>) şeklinde kurulmuştur (Şekil 2.7).

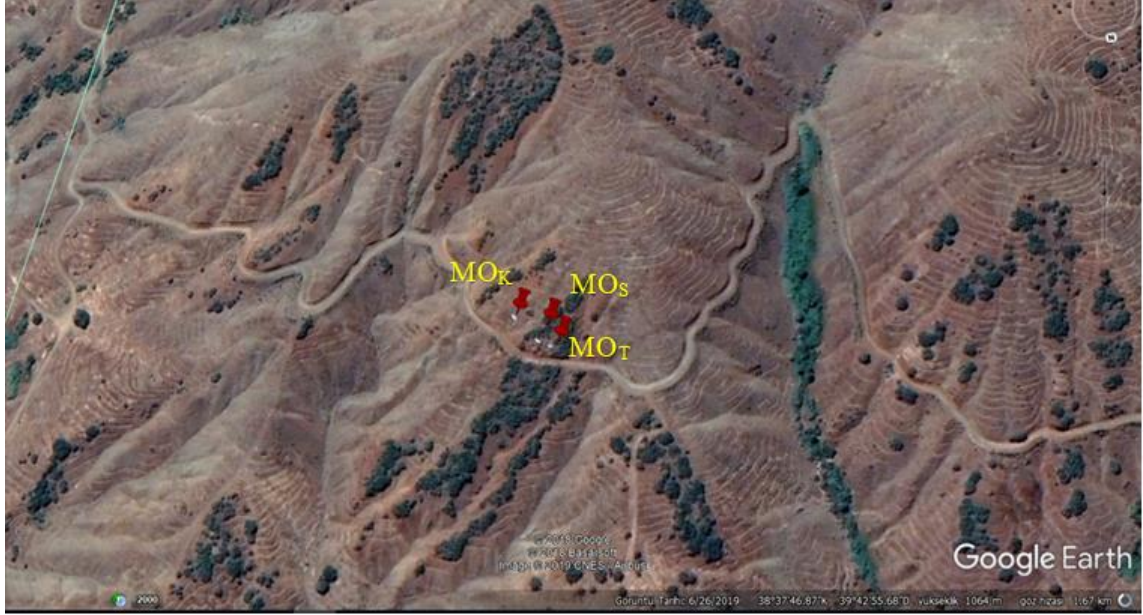
Şekil 2.8: Hamzabey mikrohavzasında meşe ormanı (MO) altına tesis edilen yüzeysel akış parsellerinin görünümü.

Ormanlık alanda yani meşe bitki örtüsü ile kaplı alanda üç adet parsel kurulumu gerçekleştirilmiştir. Bu parseller tıraşlama ( $MO_T$ ) ve seyreltme yapılan ( $MO_S$ ) alanda kurulan yüzeysel akış parselleri ile tıraşlama ve seyreltme yapılmayan kontrol amaçlı tesis edilen ( $MO_K$ ) kontrol parselinden oluşmaktadır (Şekil 2.8). Meşe ormanı altına tesis edilen kontrol parselinin, toprak koruma sahasına tesis edilen kontrol parselinden farklı olarak üzerinde teras bulunmaktadır.

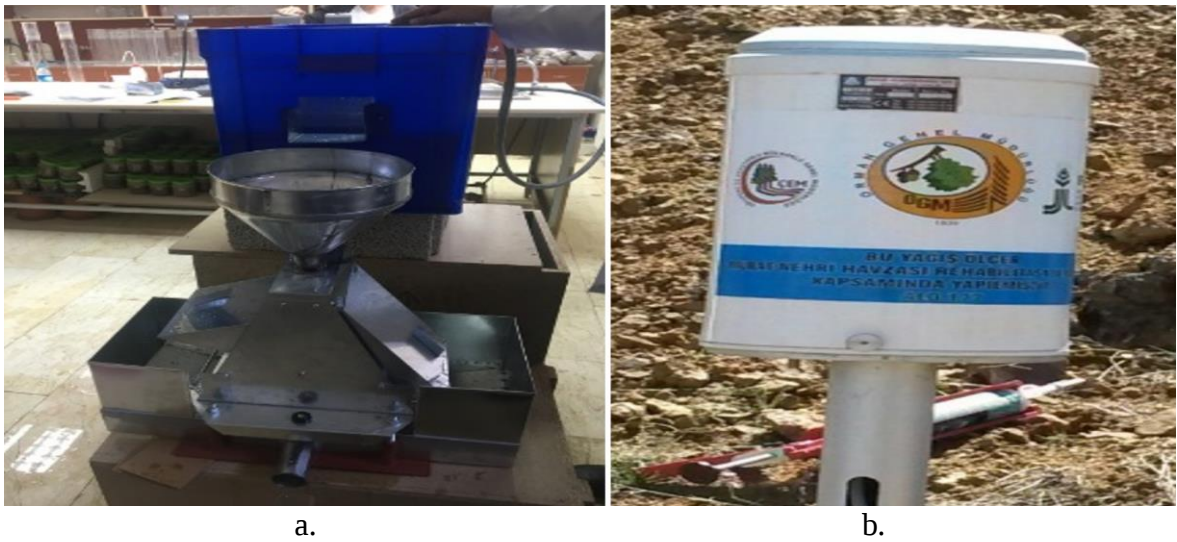
Şekil 2.10: Yağışölçer ve yüzeysel akış ölçüm cihazından bir görünüm (ÇEM 2018).

Çalışmada 2017 (01.01.2017-31.12.2017) yılına ait veriler kullanılmıştır. Hamzabey mikrohavzasında yağış ve yüzeysel akış ölçümleri düzenli olarak her yağış sonrası yapılmıştır. Yüzeysel akış ve yağış miktarı ölçümü her yağış sonrası araziden bilgisayar ortamında ham veri olarak alınmakta ve sonrasında işlenmektedir. ( Şekil 2.10)

Sahaya düşen yağışın ve oluşan yüzeysel akış miktarının belirlenmesinde Akım Elektronik marka kaydedici yağışölçer ve bilgi depolama cihazları kullanılmıştır. Bu cihazlar içeriği itibariyle veri kaydetme özelliğine sahiptir. Kaydedilen veriler bilgisayar aracılığıyla bilgi depolama cihazlarından alınıp kullanılabilir.

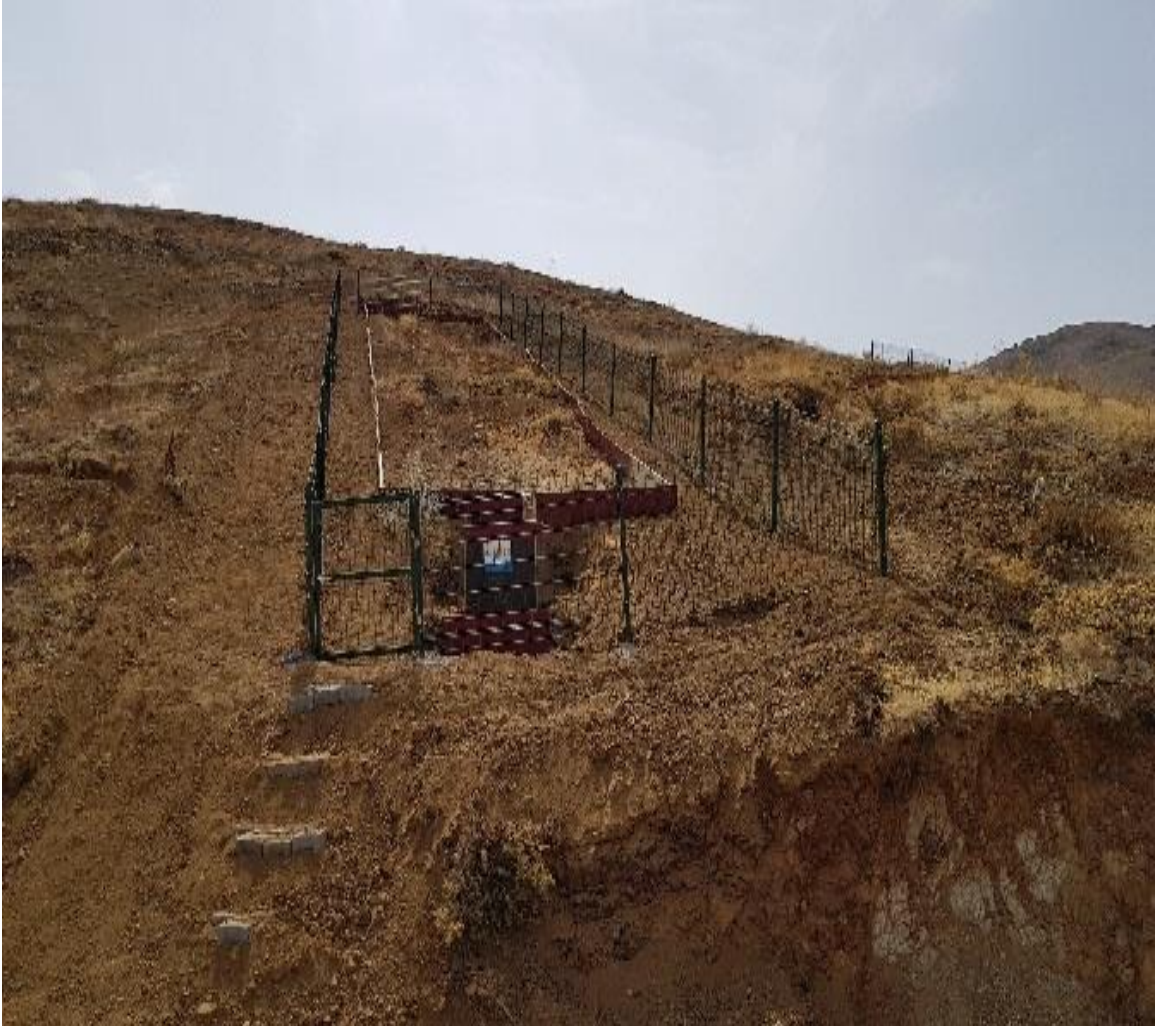
Şekil 2.11: Hamzabey mikrohavzasın TM sahası üzerine kurulan  $TM_T$  yüzeysel akış parselinden bir görünüm (Fotoğraf: Mahmut Yılmaz 2018).

Hamzabey mikrohavzasında teras kullanımındaki alan üzerine kurulan yüzeysel akış parseli Şekil 2.11’de görülmektedir. Şekil 2.12’de alan üzerine tesis edilen yağışölçer ile teras ve fidan bulunan arazi üzerine tesis edilen yüzeysel akış parseli yer almaktadır. Şekillerde de görüldüğü haliyle, parsellerin etrafı kafes tellerle çevrilmiş ve yabani hayvan gibi herhangi bir dış etken müdahalesine maruz kalmaması için koruma altına alınmıştır.

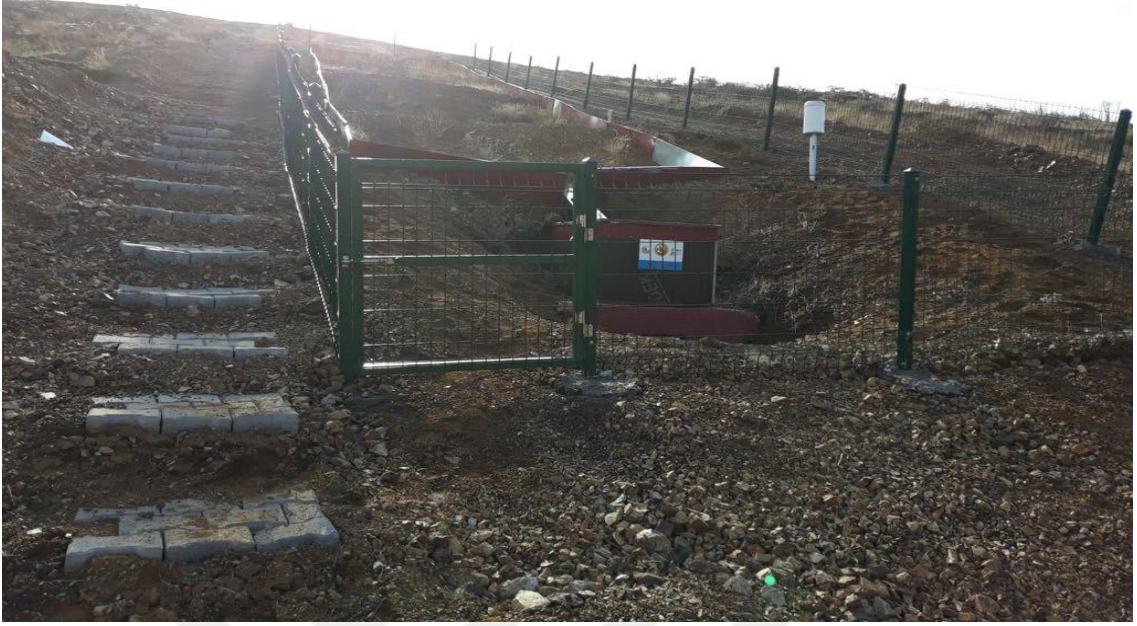
Şekil 2.12: Hamzabey mikrohavzasında TM sahası üzerine kurulan yüzeysel akış parseli ve yağış ölçer cihazından bir görünüm (Fotoğraf: Mahmut Yılmaz 2018).

Mikrohavzalarda kurulan parseller ve yağışölçerdeki bilgi depolama cihazlarından veri alınması, arazide bilgisayar ortamında gerçekleştirilmektedir ( Şekil 2.12).

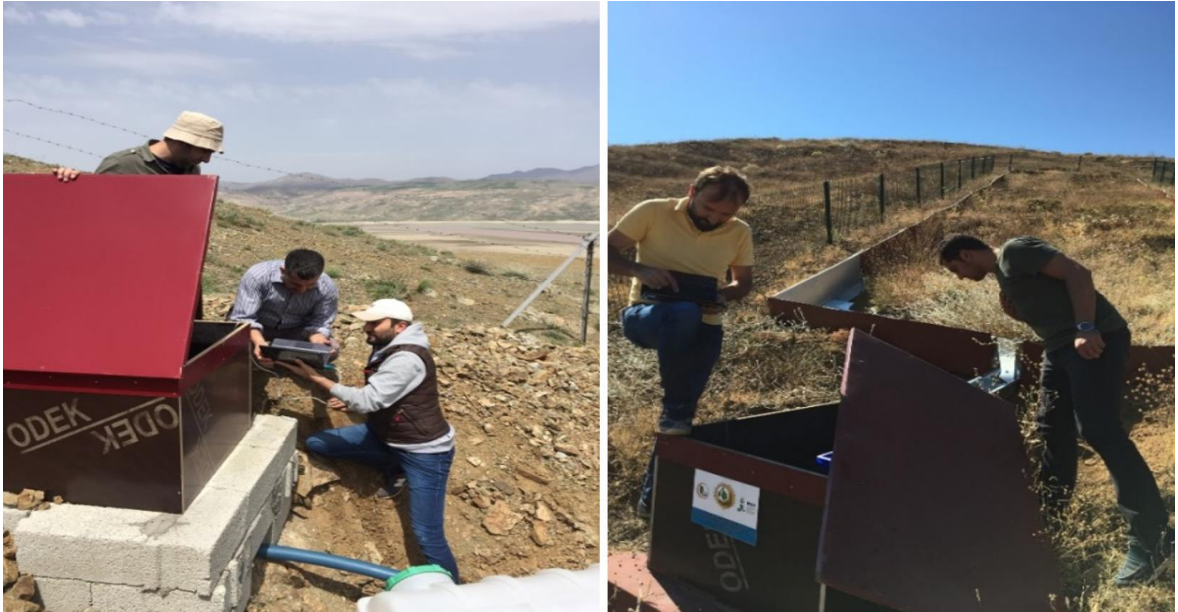
Şekil 2.13: Arazide yüzeysel akış parselleri ve yağış ölçerlerden bilgisayar ile veri alınması (ÇEM 2018).
