**INCONEL 939 SÜPER ALAŞIMIN SÜRÜNME İLERLEMELİ TAŞLAMA  
PROSESİNDE PARAMETRE OPTİMİZASYONU**

**YÜKSEK LİSANS TEZİ  
İMALAT MÜHENDİSLİĞİ ANA BİLİM DALI**

**GAZİ ÜNİVERSİTESİ  
FEN BİLİMLERİ ENSTİTÜSÜ**

**OCAK 2021**

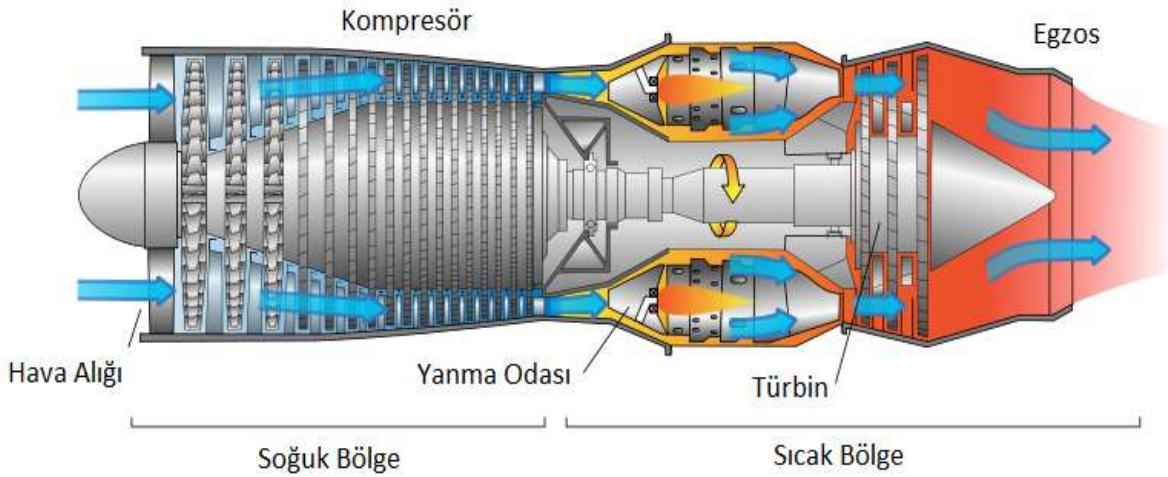
Resim 1.1. Gaz türbin bölgeleri [1]

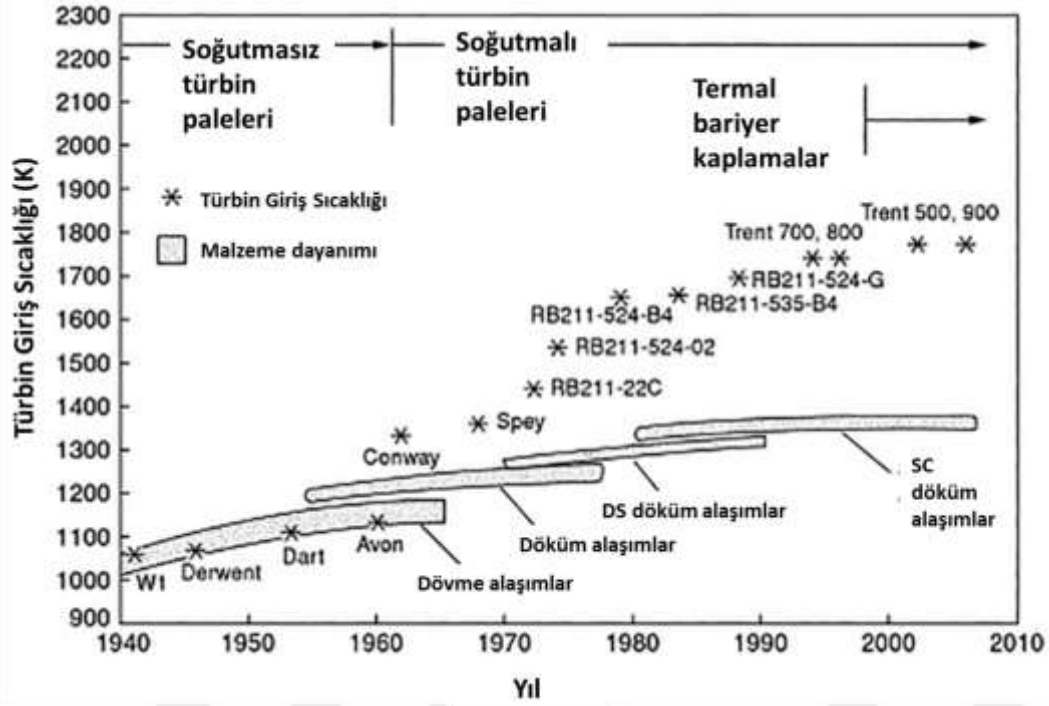
Şekil 1.1. Türbin giriş sıcaklığı ve malzemelerin gelişimi [2]

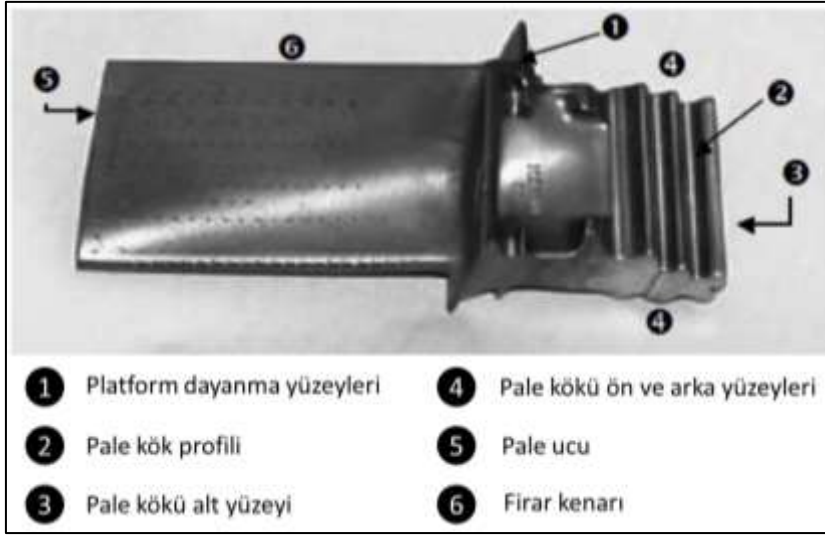
Resim 1.2. Türbin palesi bölgeleri [4]

Yüksek sıcaklıklara çıkılması ile, türbin bölgesinde oluşan termal stres daha da artmıştır. Genellikle, türbin paleleri Resim 1.2'de 3 numaralı geometri ile gösterildiği gibi pale kökü ile birlikte imal edilir. Bu sayede türbin diskinde montajı gerçekleştirilmektedir. Ancak bahsedilen yüksek termal yüklemeler ve dönme etkisi ile meydana gelen dinamik yüklemelerden dolayı kök bölgesinin imalatı oldukça zorlayıcıdır. Dünya üzerinde sayılı firmanın üretimini yapmış olduğu bu kök bölgesi için sayılı imalat metodu mevcuttur. Bilinen konvansiyonel metotların dışında, alışagelmemiş metotların veya mekanik ancak zorlayıcı proseslerin kullanılması kaçınılmaz hale gelmiştir.

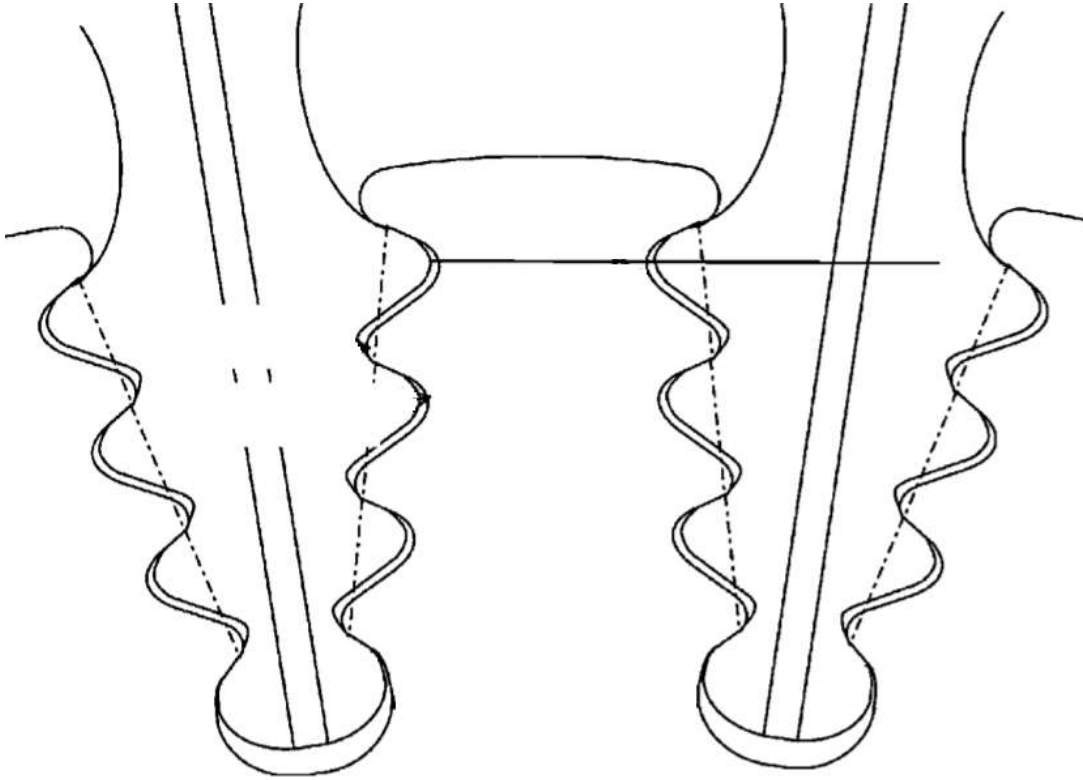
Resim 2.3. Pale kök geometrisi için örnek köknar ağacı geometrisi [6]

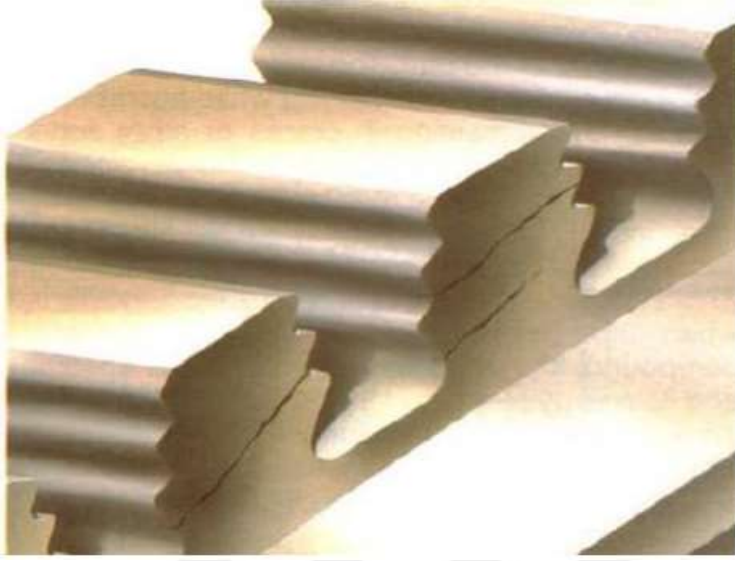
Resim 2.4. Yorulma kaynaklı disk üzerindeki kök geometrisindeki çatlaklar [8]

Ancak bu geometrinin tasarımı kadar üretimi de oldukça zorlayıcıdır. Kök geometrisi oldukça dar toleranslar ile çok hassas işlenmesi gerekmektedir. Aksi takdirde Resim 2.4’de gösterildiği gibi yorulma kaynaklı çatlaklar meydana gelebilmektedir. Havacılık sanayiinde köknar ağacı geometrisinin üretim toleransları yaklaşık 40 mikron civarındır. Bu durumda imalatı oldukça zorlaştırmaktadır [7].

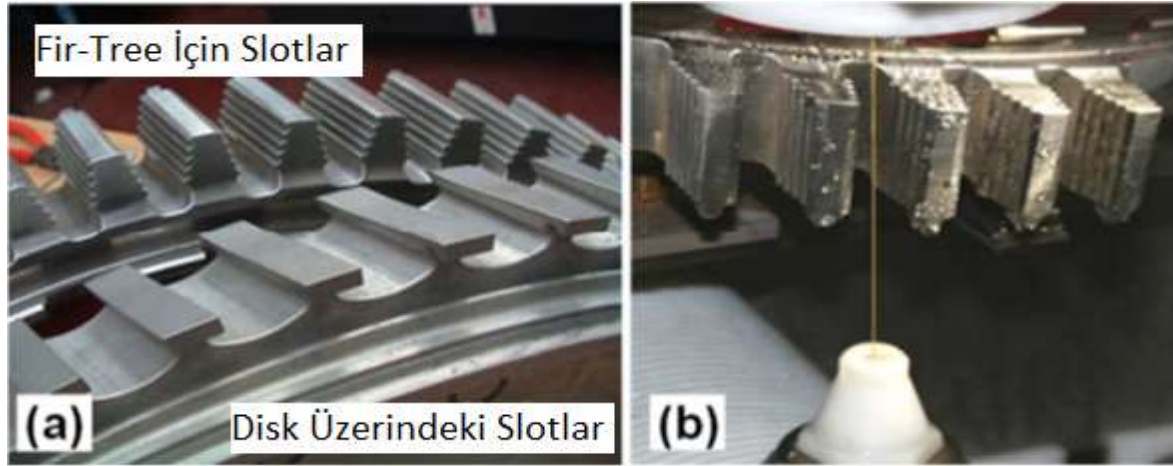
Resim 2.5. a) Tel erozyon tezgahı ile açılmış örnek kök slotları b) Tel erozyon tezgahı metodu ile açılmakta olan disk slotu [12]

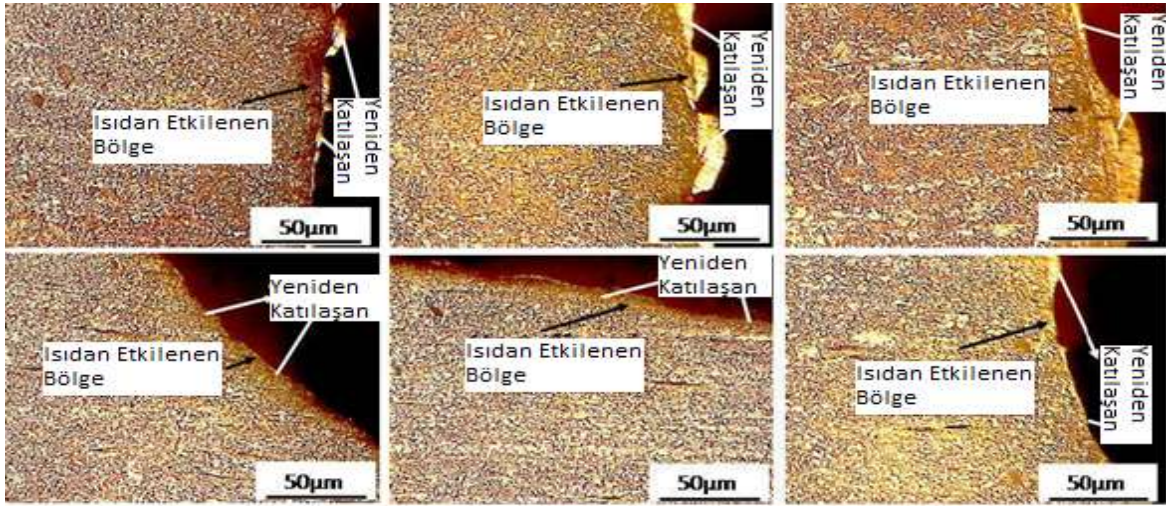
Resim 2.6. Farklı parametreler ile işlenmiş parçada meydana gelen yüzey kusurları [13]

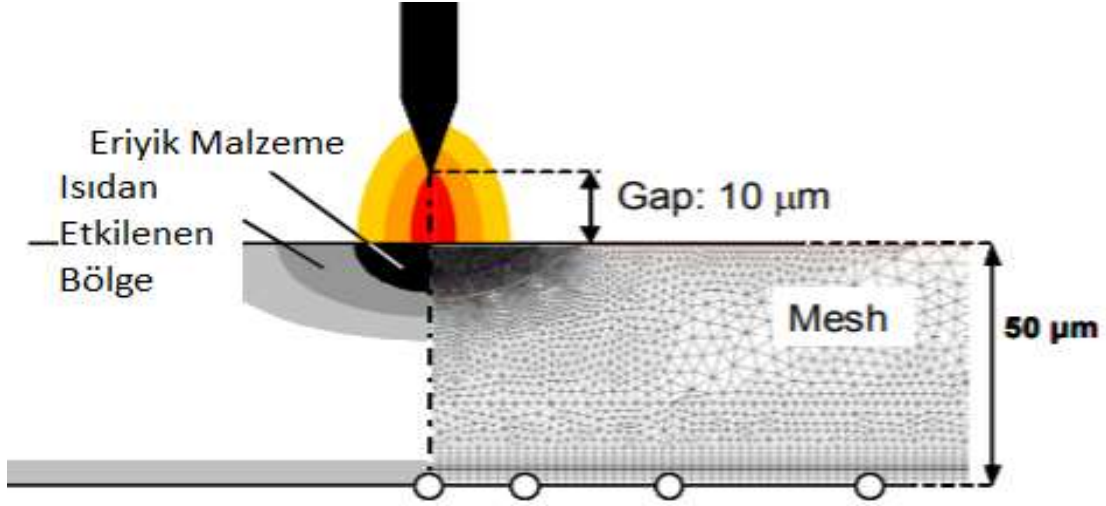
Resim 2.7. Erozyon sistemlerinde sıcaklığın etkisinin şematik görüntüsü [18]

Resim 2.7.'de sıcaklığın iletimi dikkatlice incelendiğinde Resim 2.8'de gösterilen malzeme üzerindeki faz değişimlerine rastlanılmaktadır.

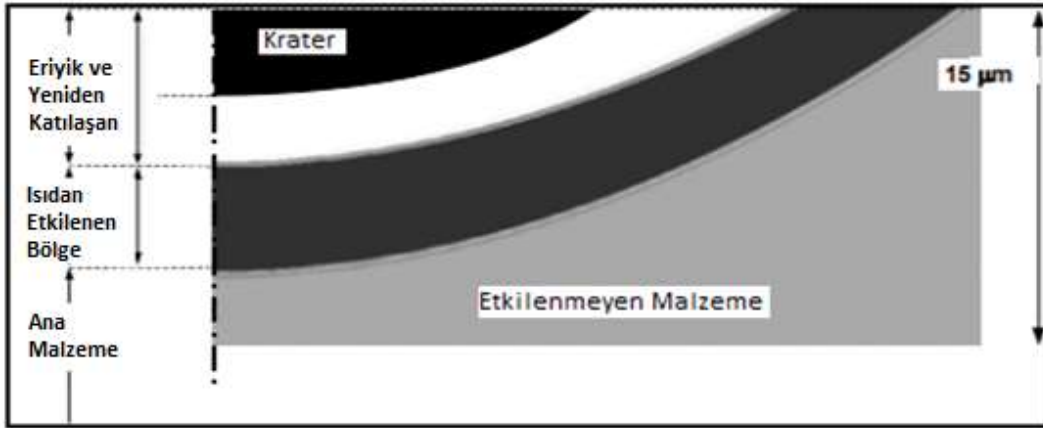
Resim 2.8. EDM sonrası faz değişimleri [18]

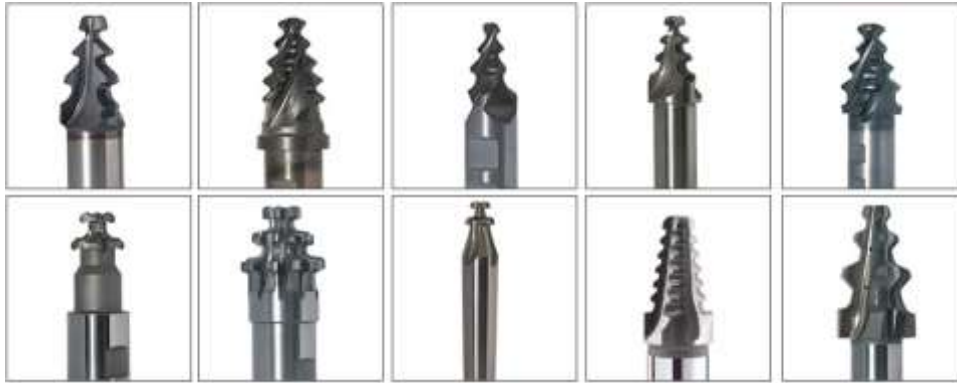
Resim 2.9. Kök geometrisi frezeleme için üretilen freze takımları [22]

Üretilen takımlar ile köknar ağacı geometrisinin frezelemesi yapıldığında takım geometrisine bağlı olarak  $\pm 30 \mu\text{m}$  üretimin yapılabildiği belirtilmiştir [23]. Yani bu geometrinin üretiminin yapılması için, prostesten daha önemli olan takım imalatının yapılmasıdır. Bilindiği üzere, takım üreticisi firmalar frezeleme operasyonu için kaba, ara

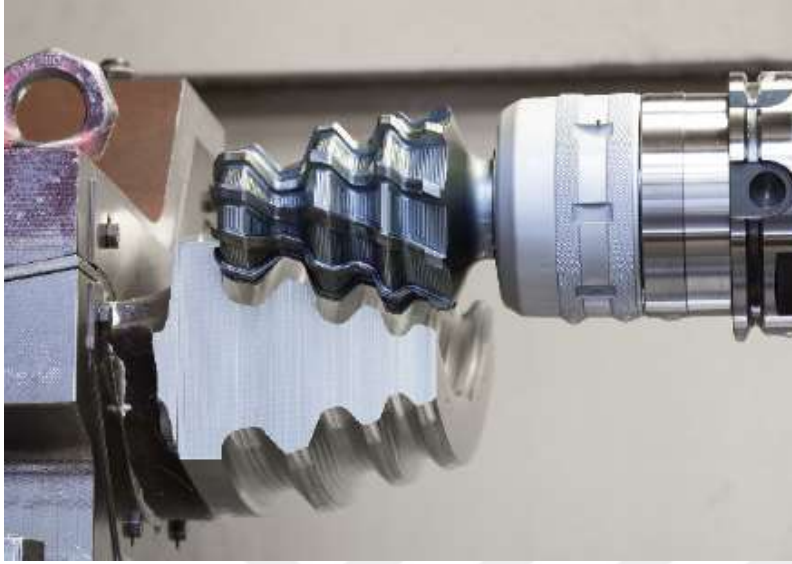
Resim 2.10. Örnek Fir-Tree freze takımı ve operasyonu [24]

kesim ve final kesim için ayrı takımlar oluşturmaktadır. Oluşturdukları takımlar Resim 2.10'da gösterildiği gibi hedef geometrinin zıt geometrisidir.

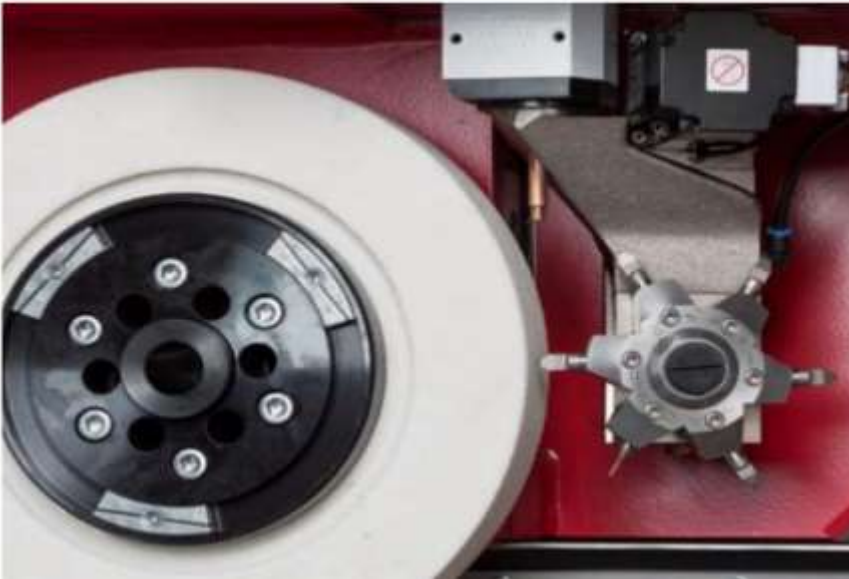
Resim 2.13. PA-K serbest yüzey bileyici takımı [28]

Resim 2.13.'de gösterilen serbest yüzey bileyici takımlar ile sürekli bileme operasyonları yapılamaz [28].

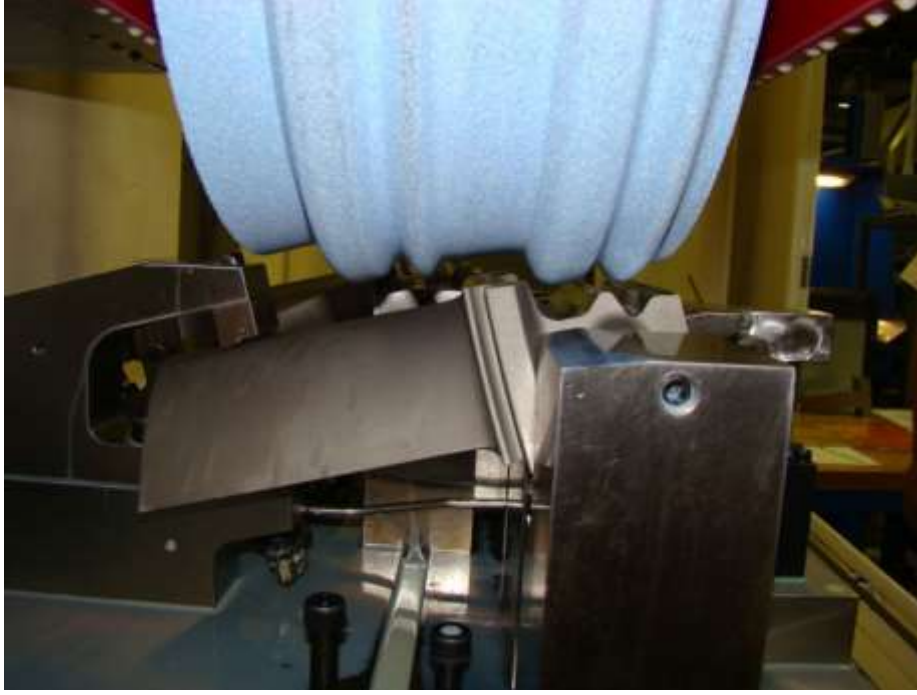
Resim 2.14. Türbin kökünün sürünme ilerlemeli taşlama prosesi ile işlenmesi [29]

Sürekli bileme ve sürekli olmayan sürünme ilerlemeli taşlama proseslerinin her ikisinde havacılık endüstrisinde genellikle Resim 2.14’de gösterildiği gibi türbin palesinin kökünün işlenmesinde, sabit akış yönlendirici (NGV) parçalarının slotlarının işlenmesinde sıklıkla kullanılmaktadır.

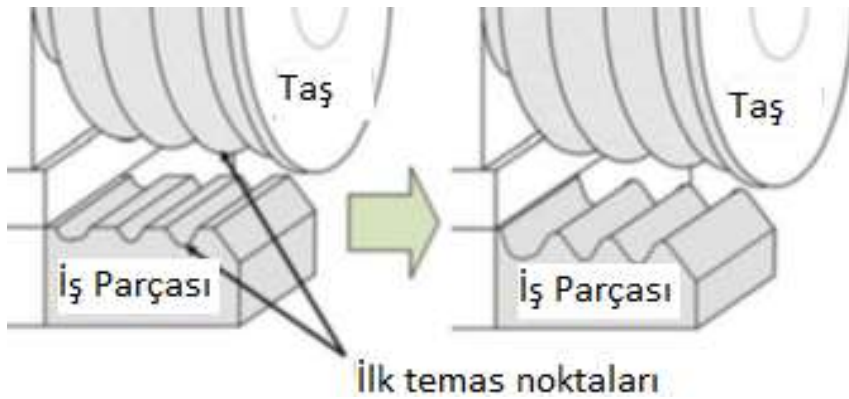
Resim 2.16. Taş ve Fir-Tree profilini ilk teması [30]

Ayrıca, köknar ağacı profilinin şeklinden dolayı parça ile taşın bütün forma teması farklı zamanlarda meydana gelmektedir. Şekil 2.16'de gösterilen iç içe yarıçap bölgeleri taş ile ilk baştan itibaren temas halinde olduğu için daha uzun süre sıcaklığa maruz kalacaktır. Bu nedenle geometri tek seferde işlense bile, farklı bölgelerinde farklı oluşumlar meydana gelebilir [30].

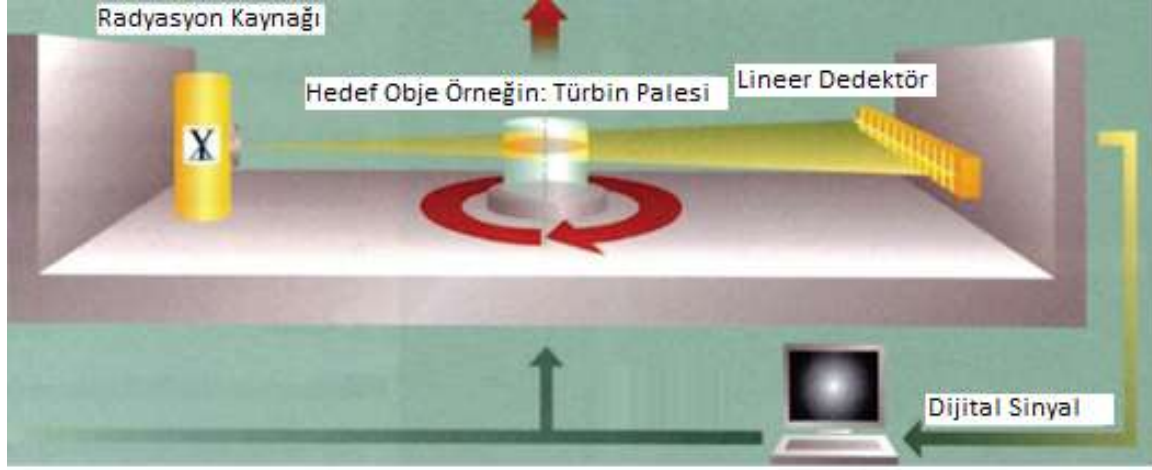
Resim 2.17. Tomografi cihazı çalışma mantığı [36]

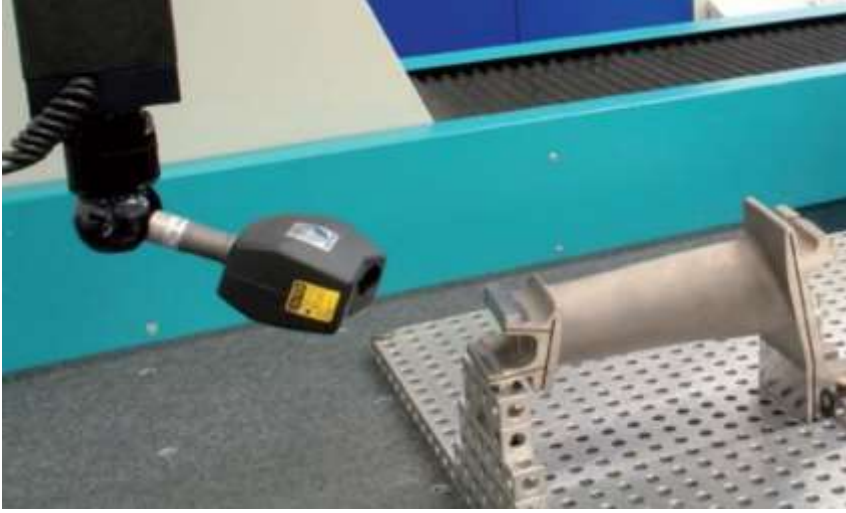
Resim 2.20. Lazer ile kanatçık taraması [35]

Ayrıca, lazer tarama sistemleri CMM tezgahlarına entegre edilerek ölçümlerde yapılabilir. Resim 2.20’de gösterildiği gibi CMM tezgahında prob yerine lazer ünitesi ile türbin kanatçığının taraması yapılmaktadır.

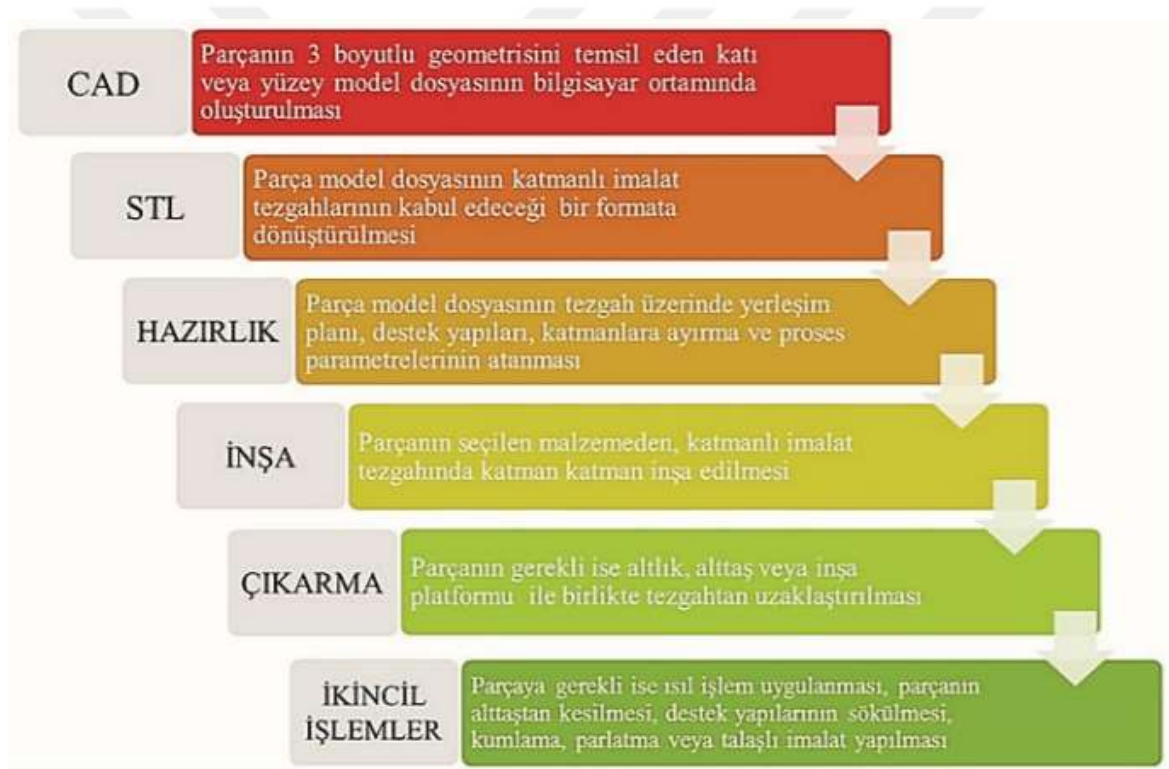
Şekil 2.1. Katmanlı imalat üretim metodu [40]

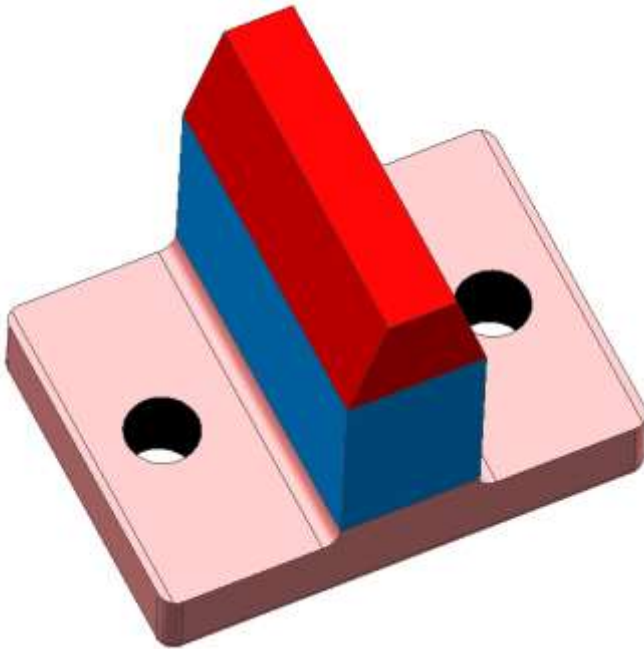
Resim 3.1. Deneyler için tasarlanan numuneler

Bu tez çalışmasında Blohm Profimat Mc607 Sürünme ilerlemeli taşlama tezgahı kullanılmıştır. Tezgah tabla ve eksen ölçüleri göz önünde bulundurularak, mevcut köknar ağacı geometrisine uygun bileycilerin tasarımı düşünülerek Resim 3.1.'de gösterilen numuneler tasarlanmıştır. Numunelerin kırmızı ile gösterilen alanları tezgahta işlenecek, geri kalan alanları ise sadece fikstürlemeye yardımcı olmaktadır. Kullanılan taşların sıfır boyutunda yani 400 mm çaplı olduğu düşünülerek soğutucu nozul sisteminin tablaya çarpıp çarpmaması için şekil 29'da gösterilen mavi alanlar tasarlanarak parçanın yükseltilmesi sağlanmıştır.

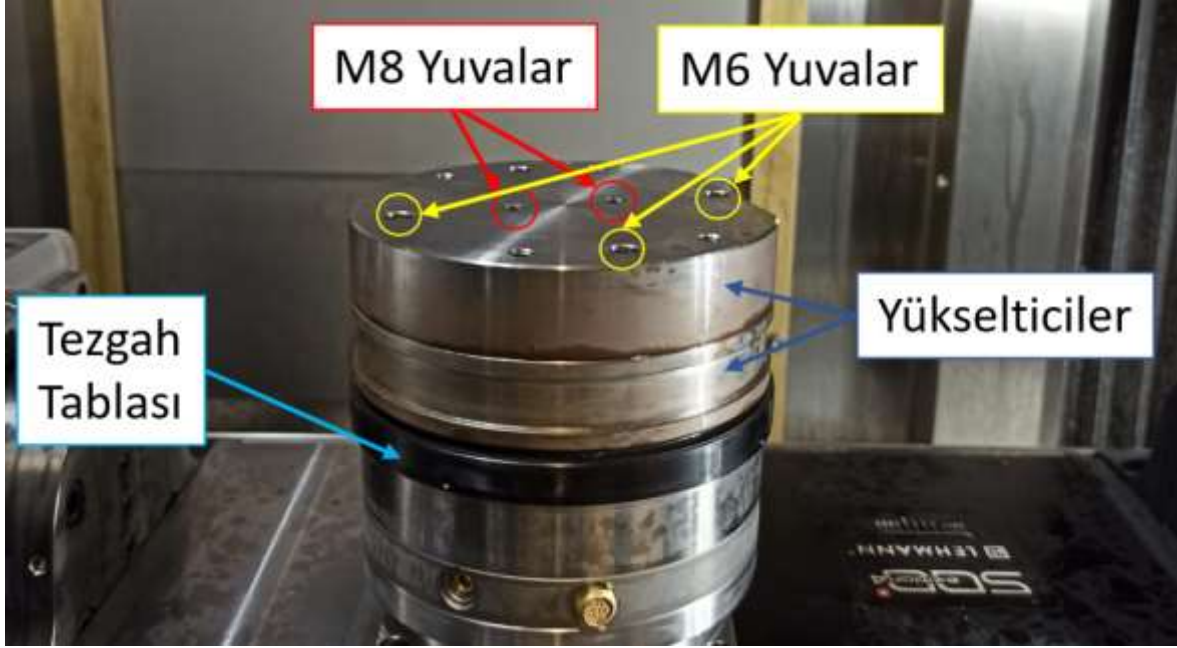
Resim 3.2. Denemelerde kullanılan fikstür

Tasarlanan geometrilerin, tablaya her seferinde  $\pm 0.050$  mm tolerans ile aynı bölgeye yerleşmesi için siyah renkle gösterilen alanlara M8 cıvatanın geçebileceği delikler açılmıştır. Numuneler için kullanılacak olan fikstür ise, Resim 3.2.'de gösterildiği gibi tezgah tablası üzerine bir yükseltici gibi tasarlanarak M6 cıvatalar ile tezgah tablasına bağlanır şekilde, üzerinde numuneler için ayrılmış M8 cıvata deliklerinin olduğu şekilde tasarlanmıştır.

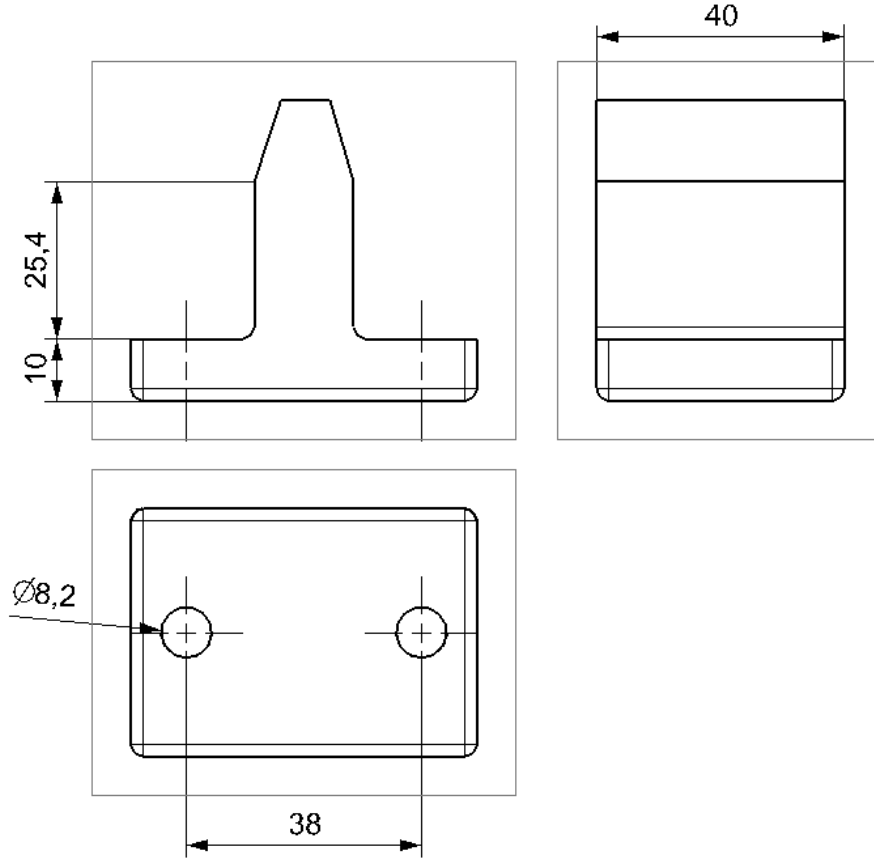
Resim 3.3. Numunelerin ölçüleri

Resim 3.3.'de gösterildiği gibi parçanın tam boyu 40 mm olarak tasarlanmıştır. Bunun nedeni taşın giriş ve çıkışta farklı eğilimler gösterecek olmasından dolayı giriş ve çıkışın ayrı bir şekilde incelenmek istenmesidir. Ayrıca Resim 3.4.'de üretilen parça ve hedef parça aynı görselde gösterilmektedir.

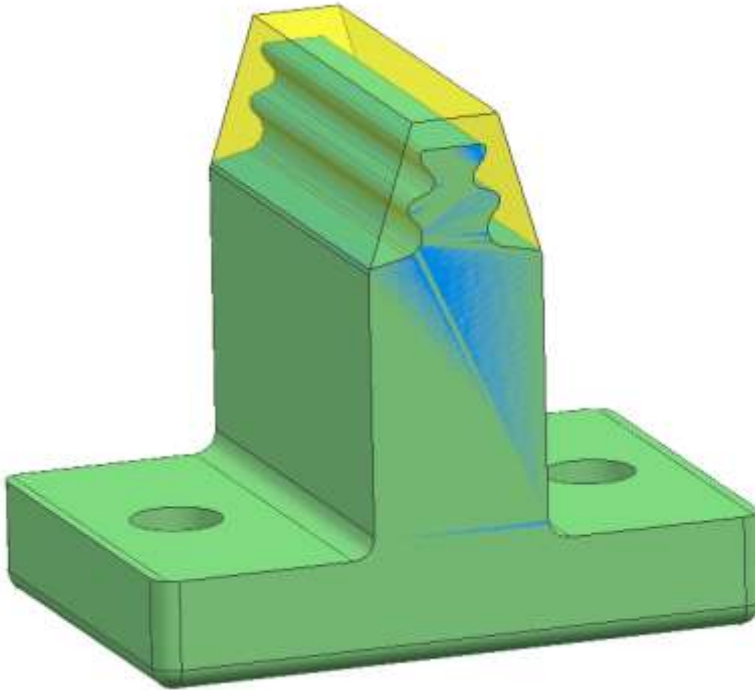
Resim 3.4. Üretilen numune ve hedef parça

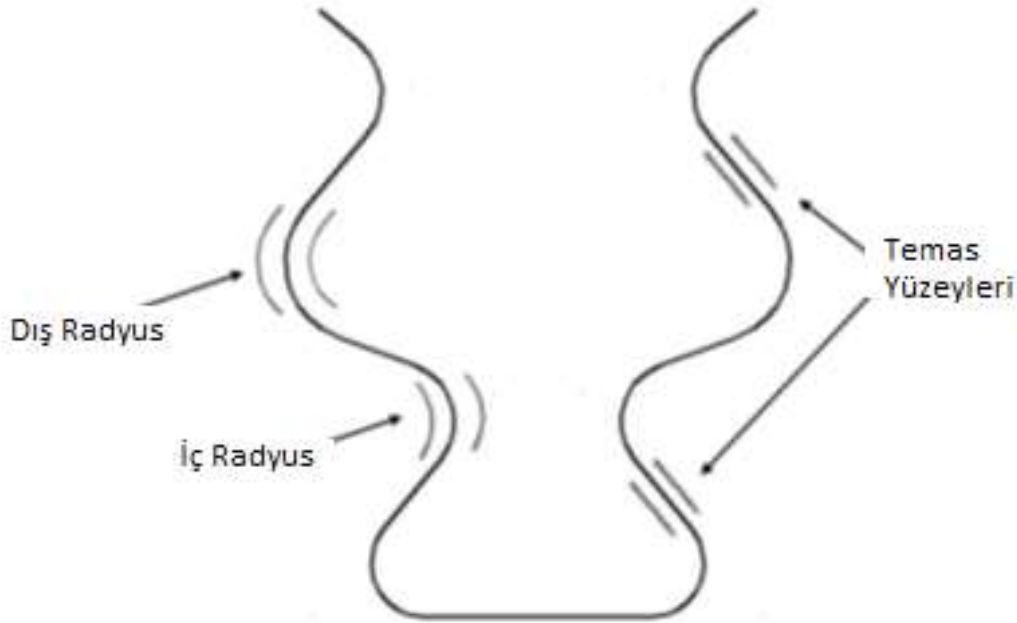
Resim 3.5. Numunelerin ölçüm bölgeleri

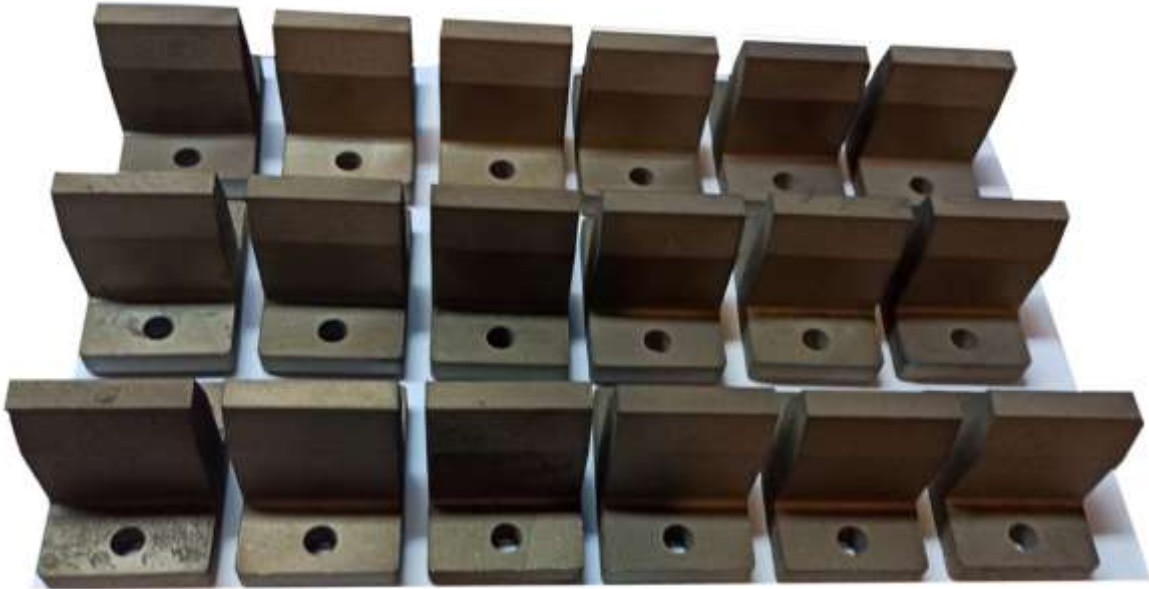
Resim 3.7. Üretimi tamamlanmış numuneler

Alt taştan ayrılan numuneler 4 saat 1160°C ve 16 saat 850°C de ısıtılma tabi tutulmuşlardır. Isıl işlemleri tamamlanmış ve kesime hazır olan numuneler Resim 3.7.'de gösterilmektedir.

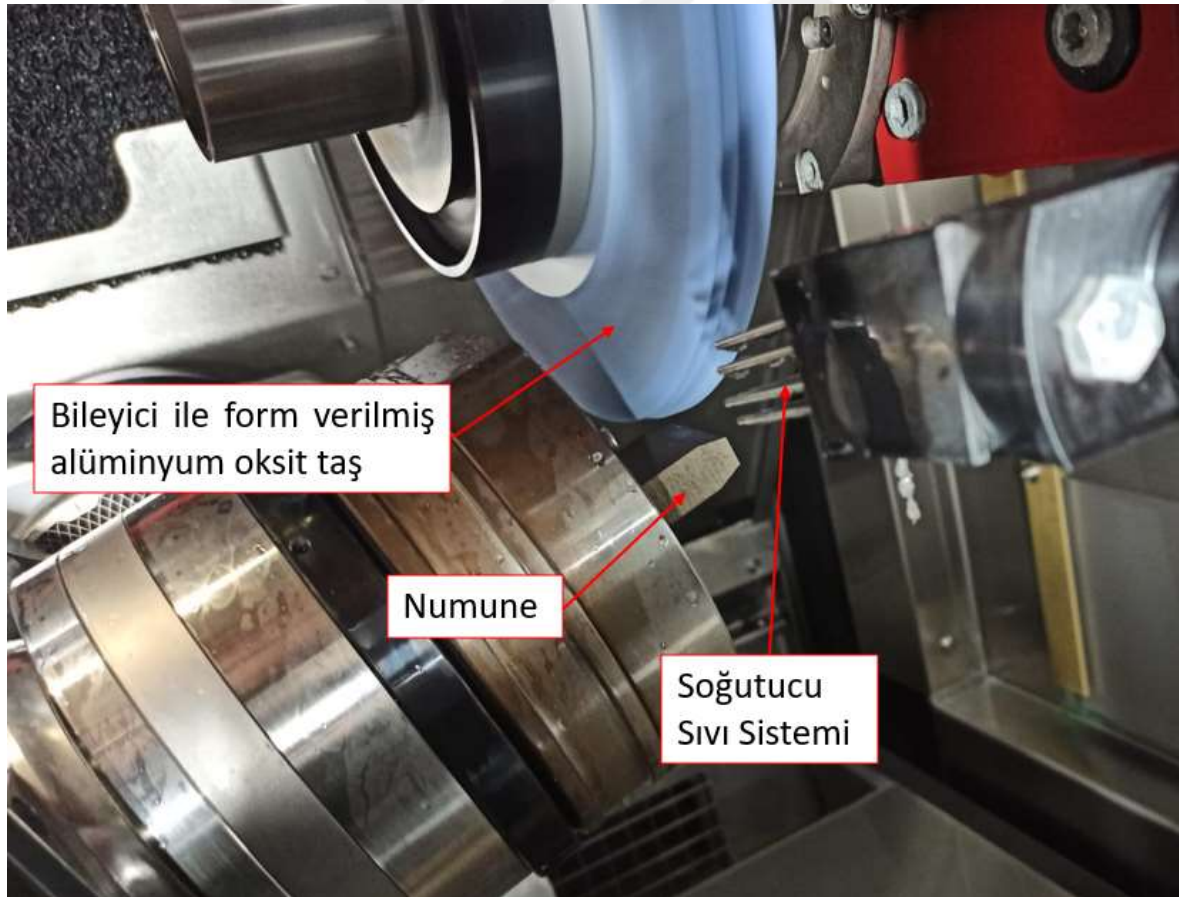
Resim 3.8. Parça işlemesi için tezgah görseli

Hazırlanan numuneler Resim 3.8.'de gösterildiği gibi hazırlanan fikstüre bağlanarak işleme için gerekli hazırlıklar yapılmıştır. Tez boyunca karşılaştırılacak olan sonuçlardan birisi profile etkisini görmek olduğu için, numuneler Resim 3.9.'da gösterilen işaretli alandan indikatör yardımı ile taranmıştır. Birinci noktada indikatör ile dokunduktan sonra eksenler sıfırlanır ve 40 mm Y ekseninde kaydktan sonra, tekrardan parçaya dokunularak açısal dönüklük ark tanjant yardımı ile hesaplanmıştır. Bağlamadan kaynaklı açısal bozukluk indikatör yardımı ile hesaplanmış ve tezgahın döner tabla eksinine eksi offset olarak girilmiştir. Bu sayede her bağlanan parça, x eksenine paralel bir şekilde işlenmiştir. İşlemelerde soğutucu sıvı tezgah konfigürasyonunun izin verdiği en yüksek olan 150 psi ile işlenmiştir.

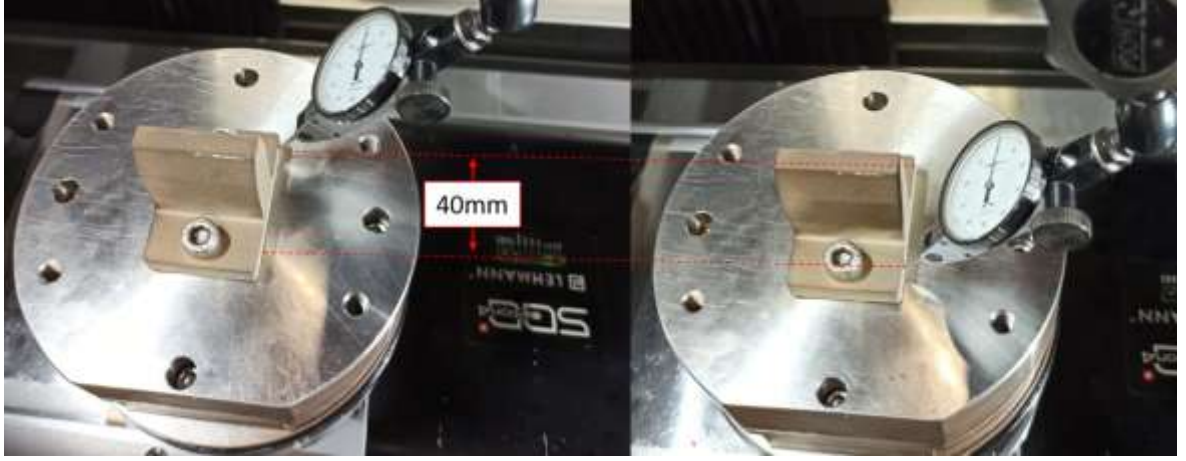
Resim 3.9. İndikatör yardımı ile açısız dönüklüğün giderilmesi

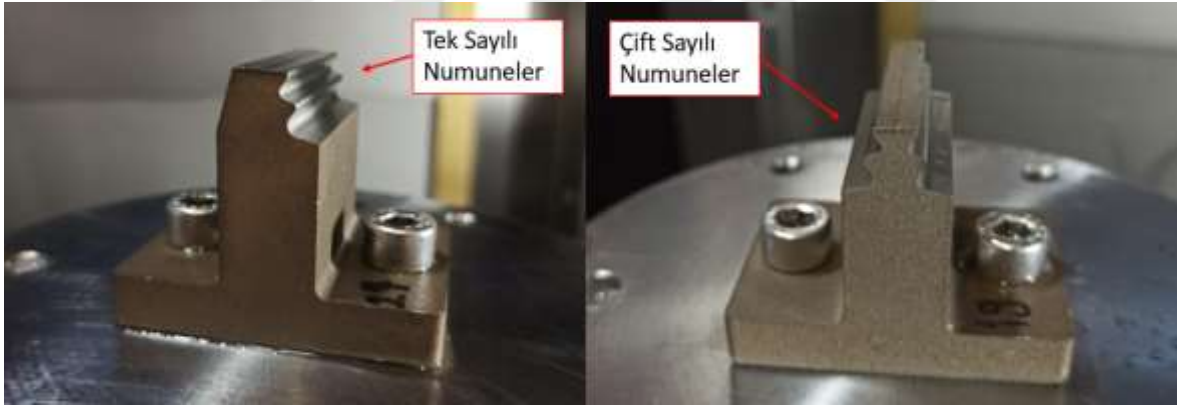
Resim 3.10. İşlenmiş numuneler

Parça işlemleri Çizelge 3.1. ve Çizelge 3.2.'de gösterilen numunelere göre parametrelerin ayarlanması ile tamamlanmıştır. Resim 3.10.'da gösterildiği gibi numunelerin bir tarafında bir numune işlenmesi, öbür tarafında 2. Numune işlenmesi yapılmaktadır.

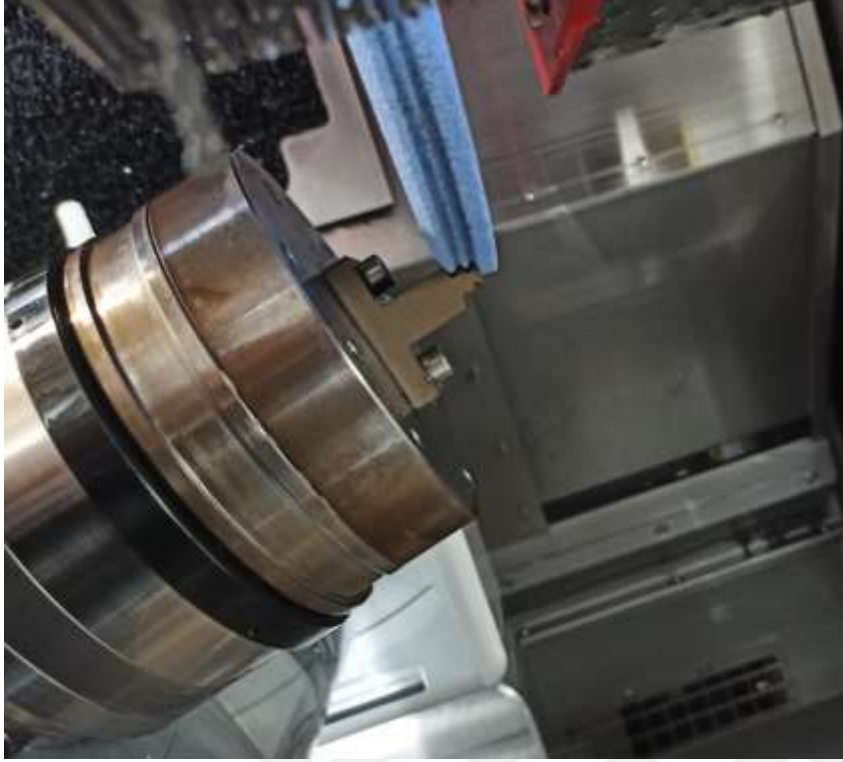
Resim 3.11. Parça işleme anı

Parça işlenmesi Resim 3.11.'de gösterildiği gibi taşın parçaya aynı form ile girmesi ile gerçekleştirilmektedir.

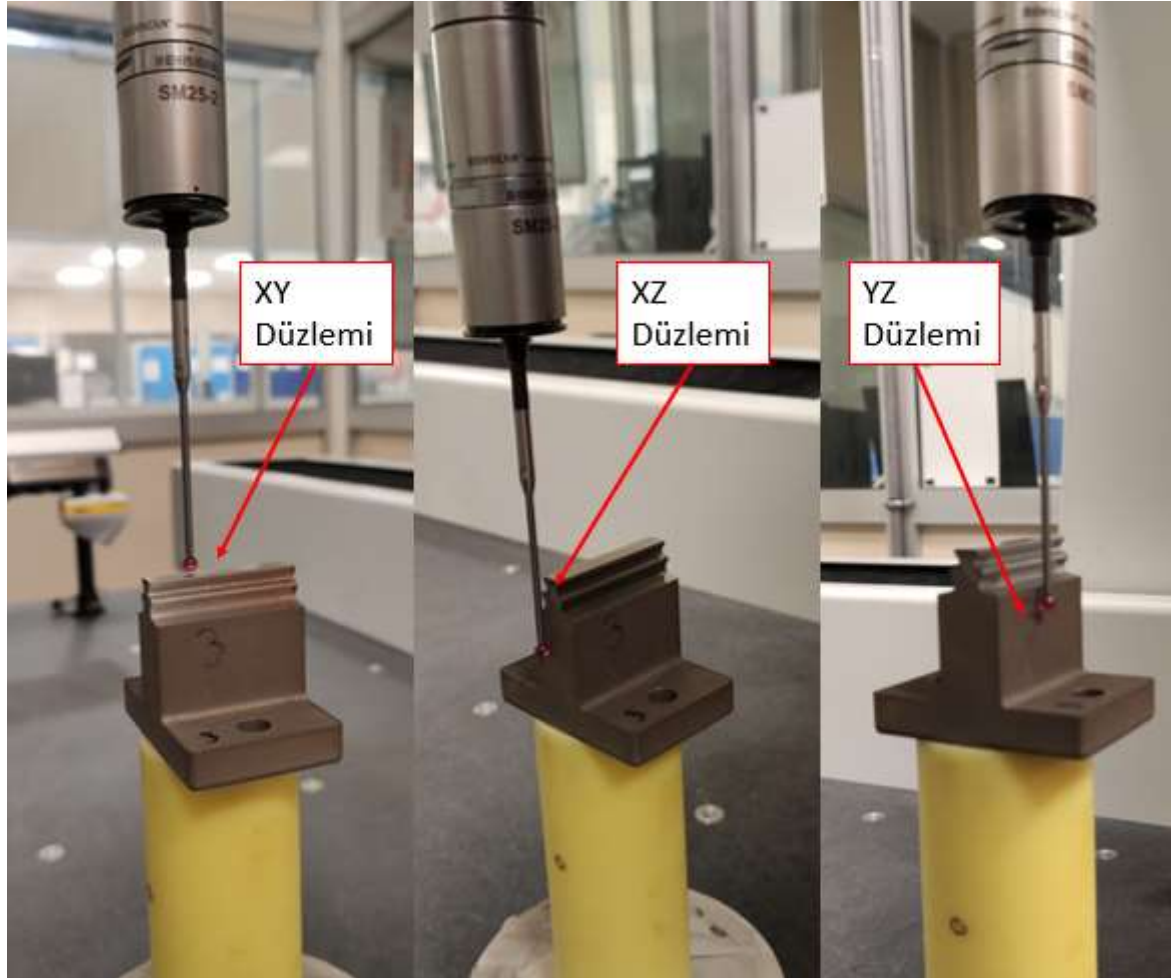
Resim 3.12. Numuneler için CMM ölçümü

CFG tezgahında işlenen numunelerin, çapak alma operasyonlarından sonra CMM tezgahında, ölçümleri yapılmıştır. Ölçümler için Resim 3.12.'de gösterilen yüzeyler referans yüzeyler olarak program hazırlanmış ve köknar ağacı bölgesi taranmıştır.

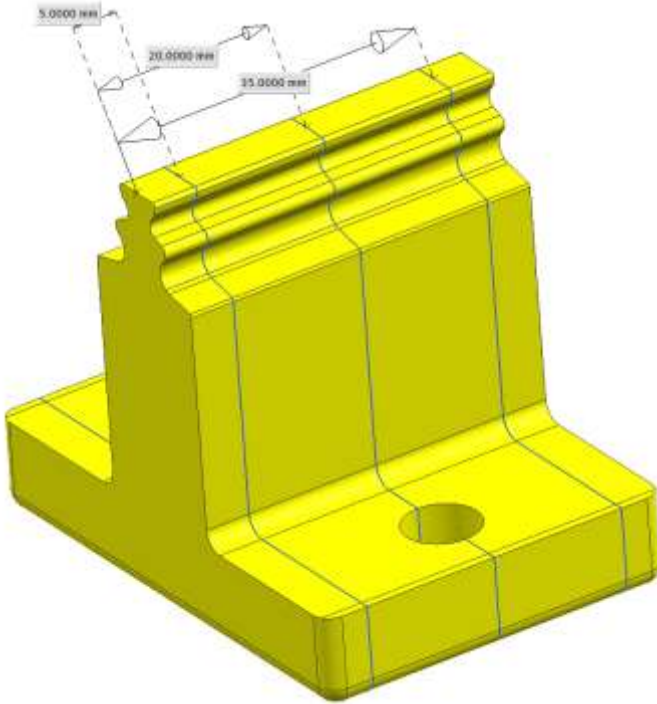
Resim 3.14. Lazer tarama sonucu alınan kesit bölgeleri

Numuneler lazer yardımı ile tarandıktan sonra taşın giriş, ortalama yüzey ve çıkış yüzeylerindeki etkisini incelemek için alınan profil kesitleri Resim 3.14’de gösterilmiştir. Bu sayede taşın girişte, çıkışta ve ara yüzeyde oluşturduğu profil farklılıkları analiz edilebilmektedir.

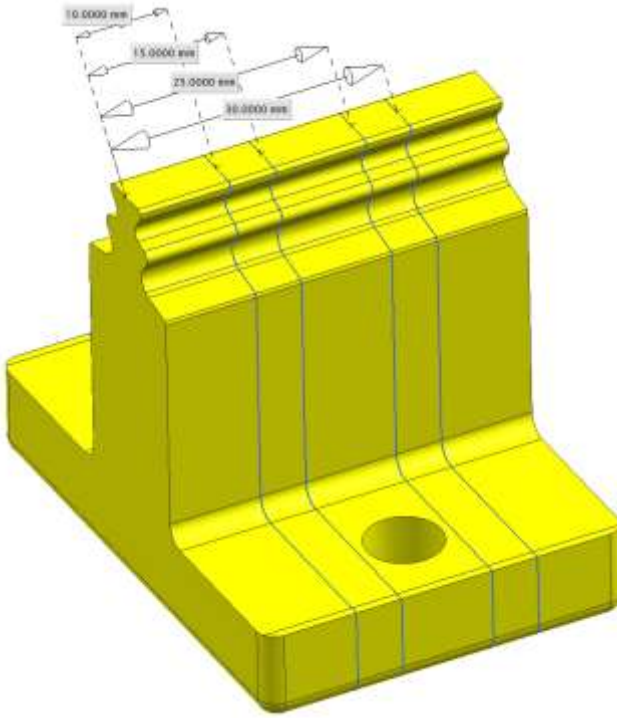
Resim 3.17. Numunelerin yeniden katılaşılan bölge ve HAZ ölçümleri için tel erozyon tezgahı ile parçalara bölünmesi için ölçüler

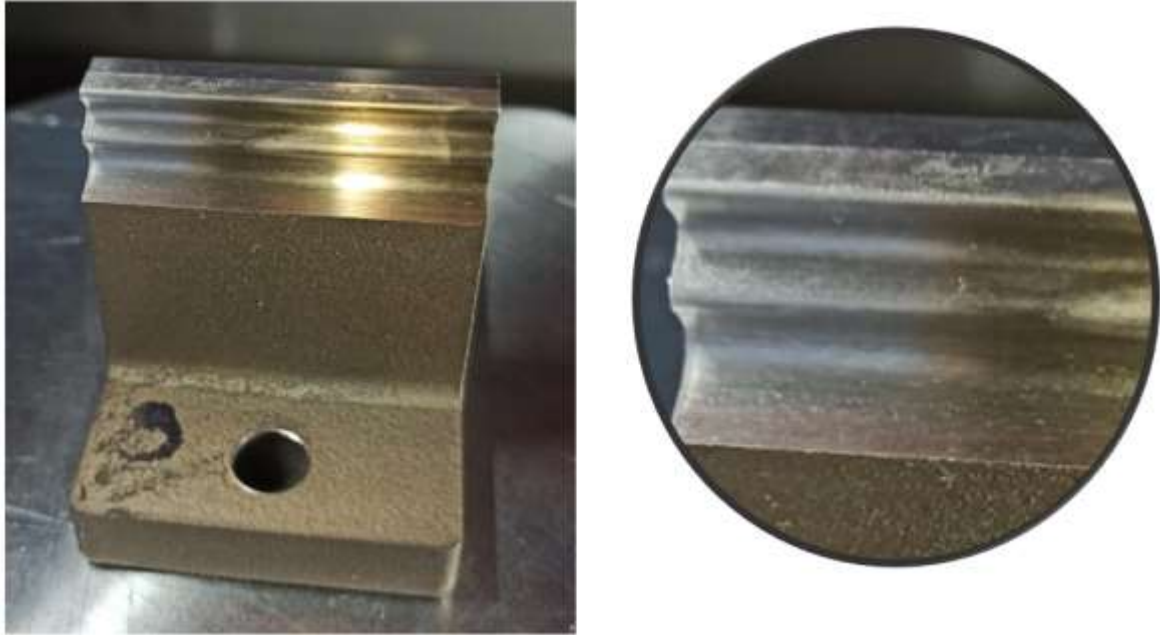
Resim 4.1. Deney seti 1 - 9 numaralı parametre yanık izi

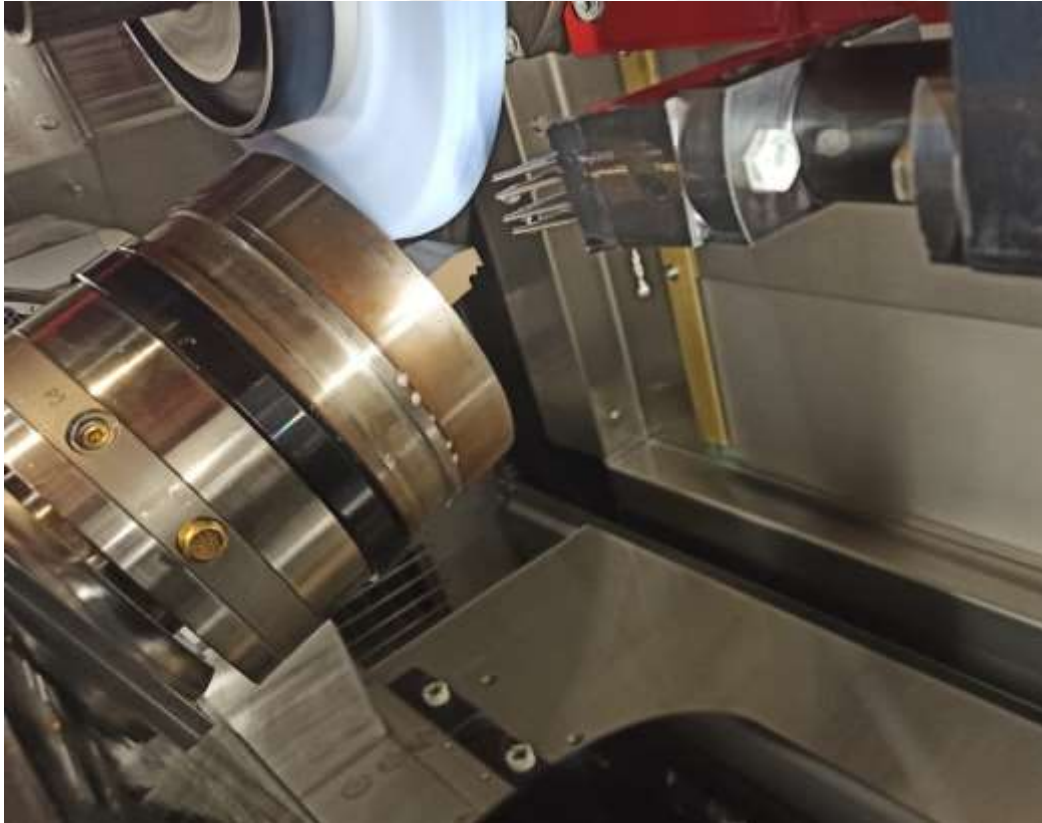
Resim 4.2. Nozul ve taş konumu

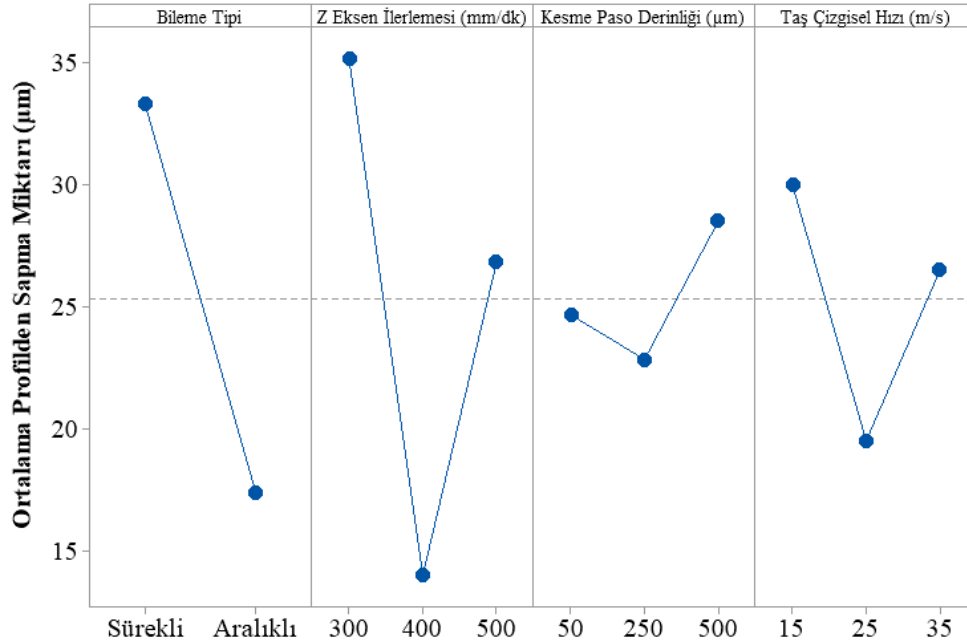
Şekil 4.1. Deney seti 1 profilden sapma miktarları

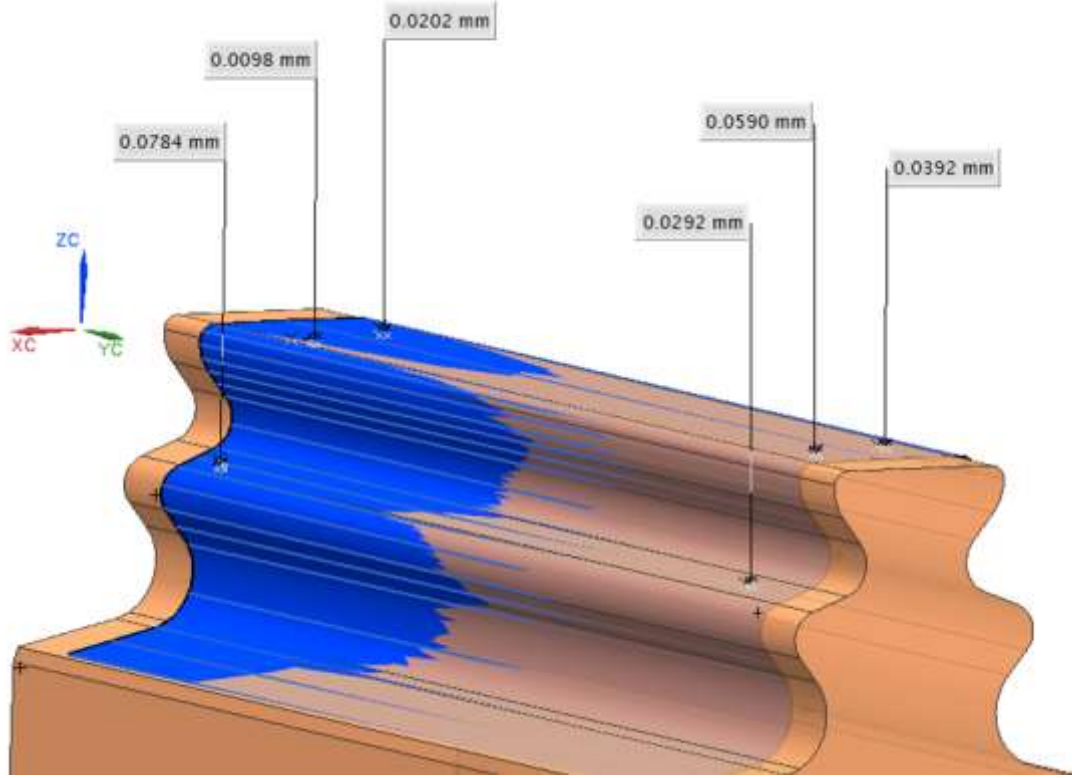
Resim 4.9. CMM ölçümlerinin normalleştirilmesi
