**INCONEL 939 SÜPER ALAŞIMIN SÜRÜNME İLERLEMELİ TAŞLAMA  
PROSESİNDE PARAMETRE OPTİMİZASYONU**

**YÜKSEK LİSANS TEZİ  
İMALAT MÜHENDİSLİĞİ ANA BİLİM DALI**

**GAZİ ÜNİVERSİTESİ  
FEN BİLİMLERİ ENSTİTÜSÜ**

**OCAK 2021**

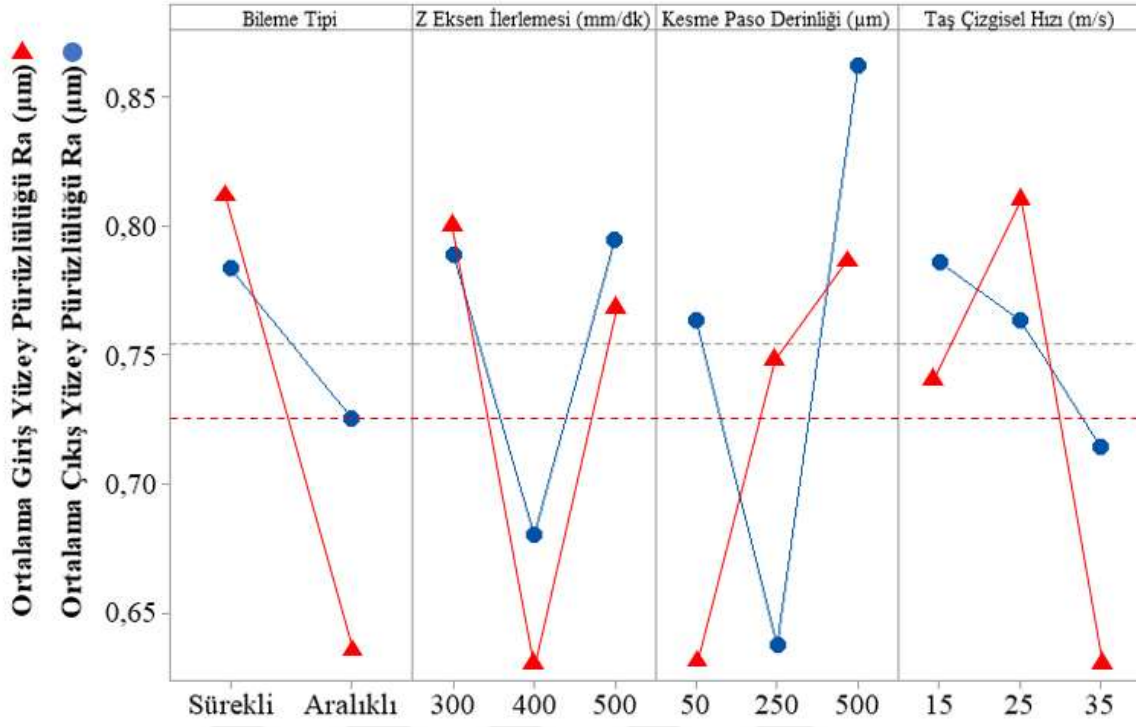
Şekil 4.2. Deney seti 1 giriş ve çıkış bölgesi yüzey pürüzlülüğü

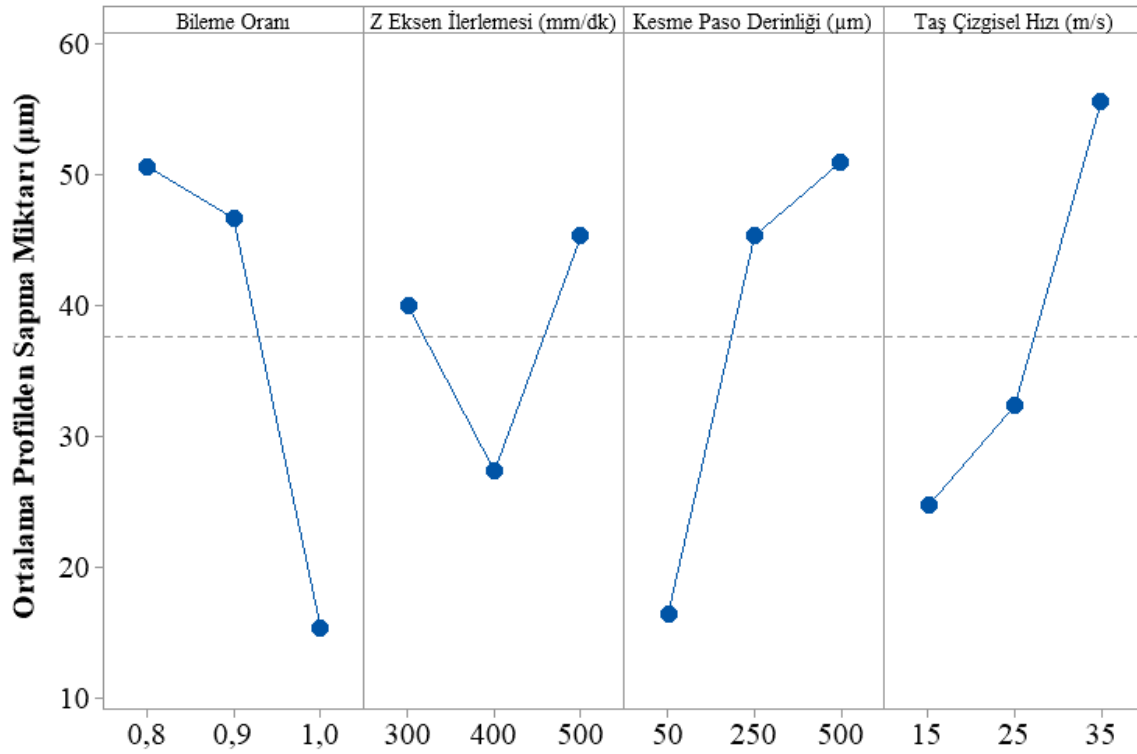
Şekil 4.3. Deney seti 2 profilden sapma

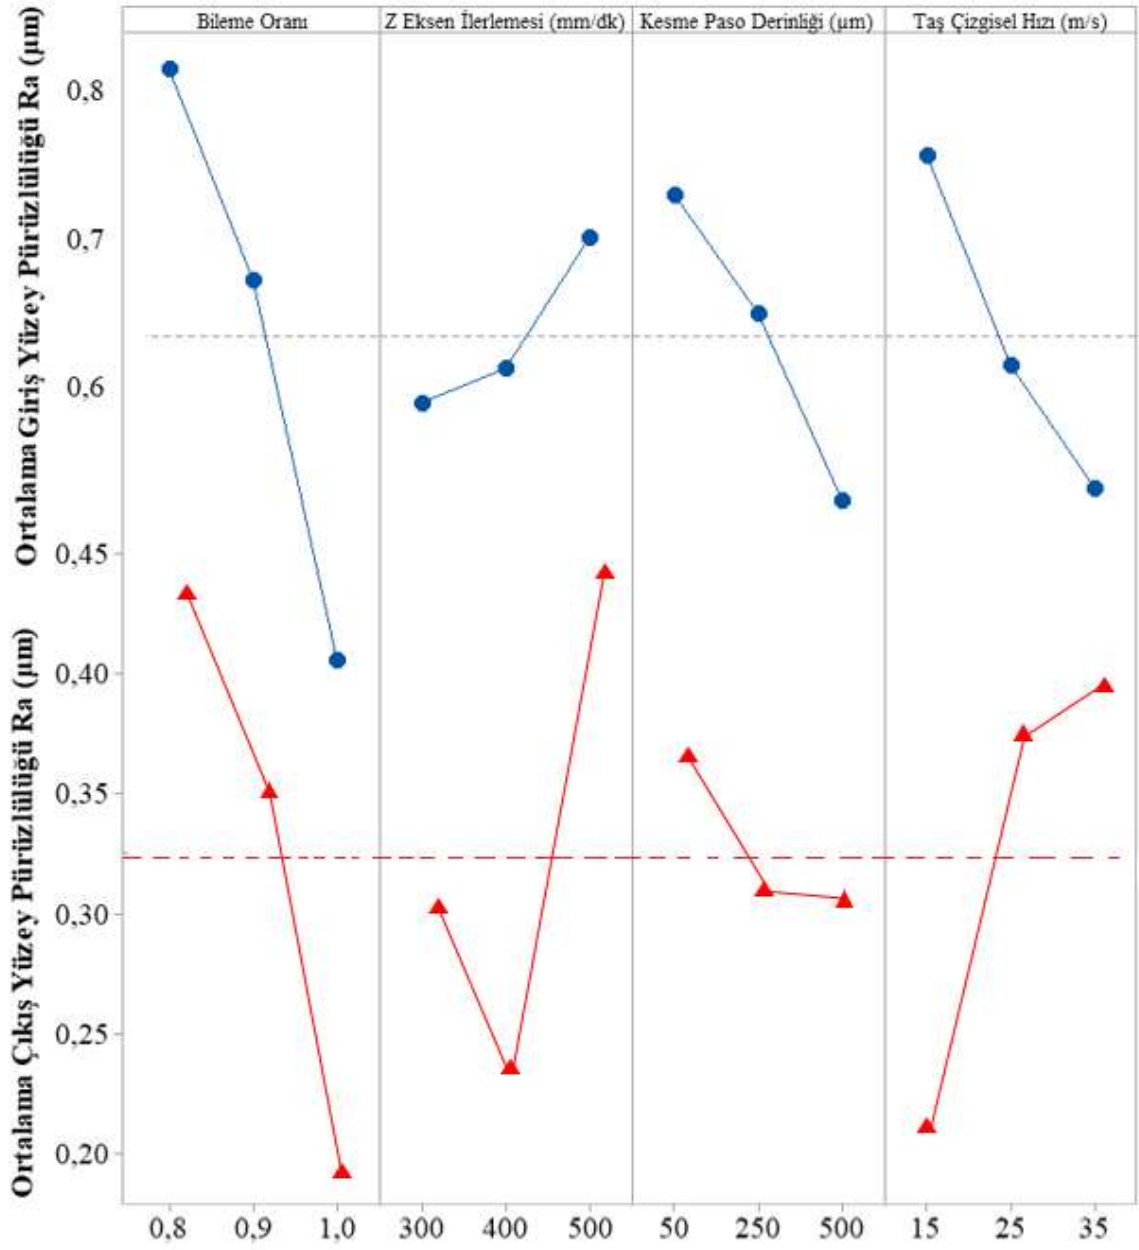
Şekil 4.4. Deney seti 2 giriş ve çıkış yüzey pürüzlülüğü

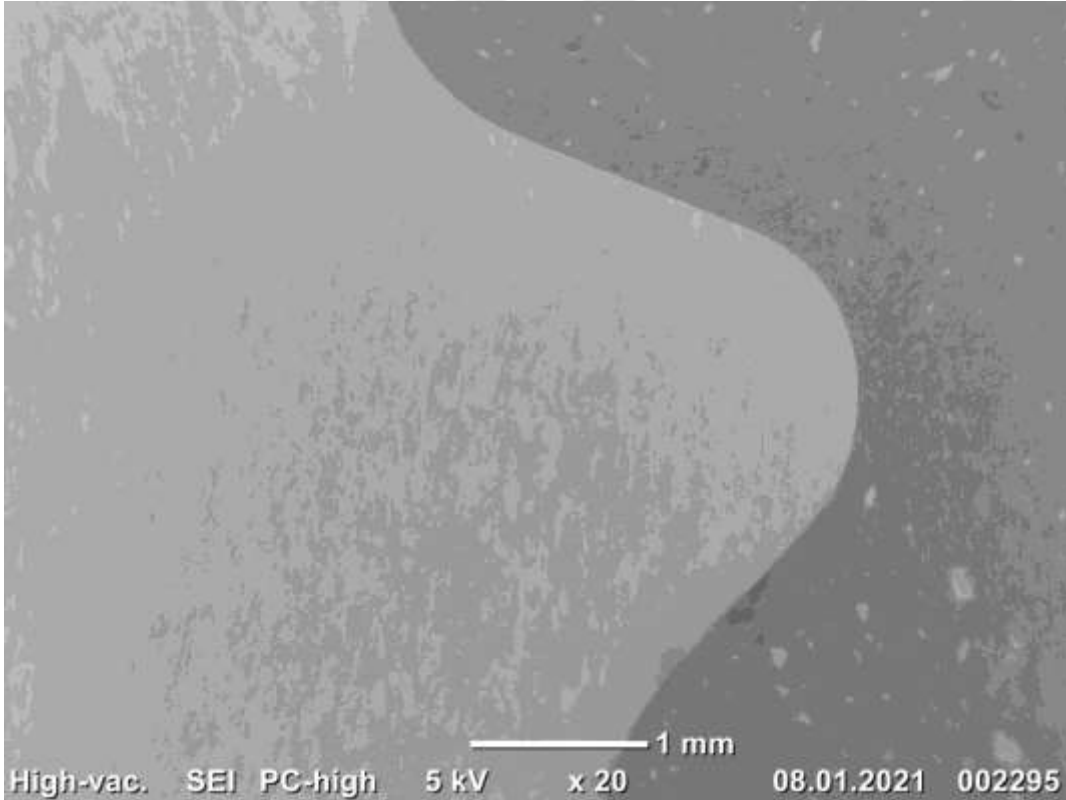
Resim 4.12. Taşlama yapılmış numuneler için SEM görüntüsü

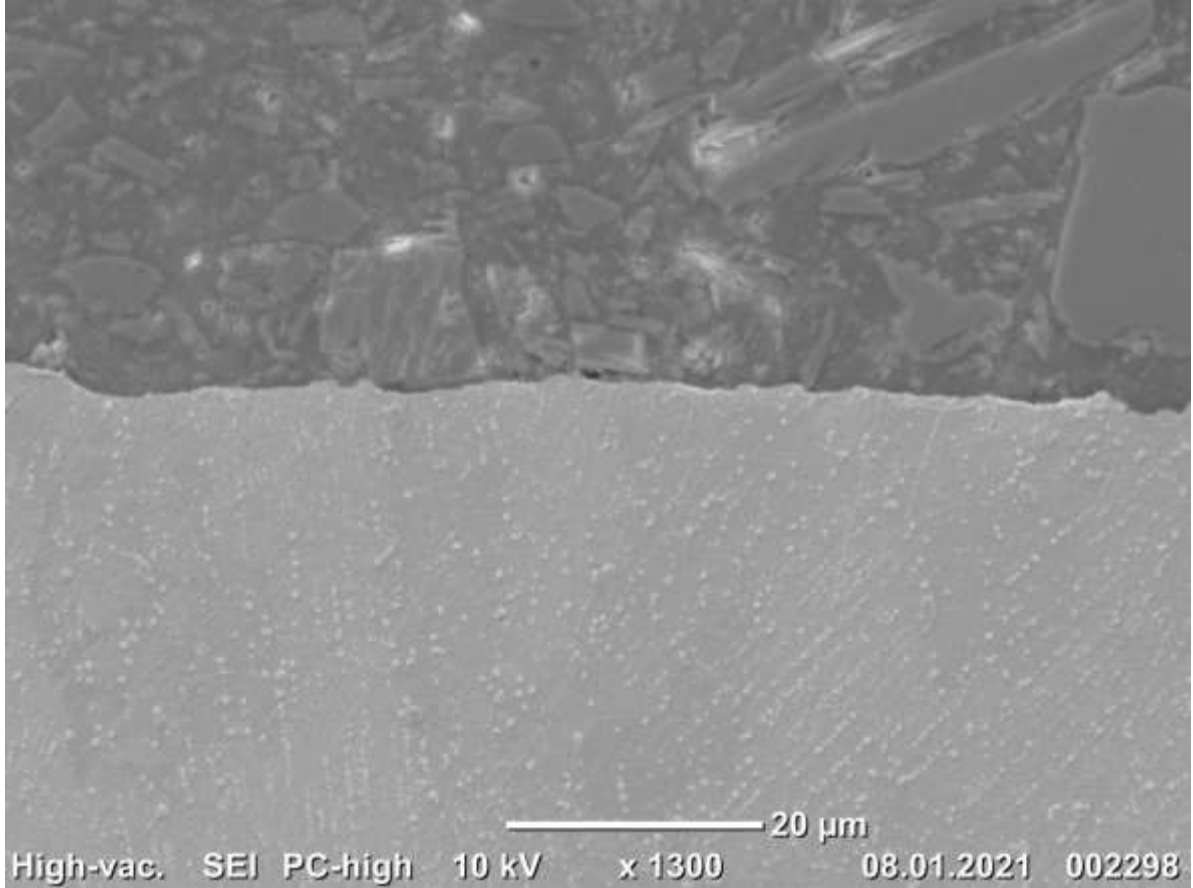
Resim 4.13. Yeniden katılaşan bölge için SEM görüntüsü

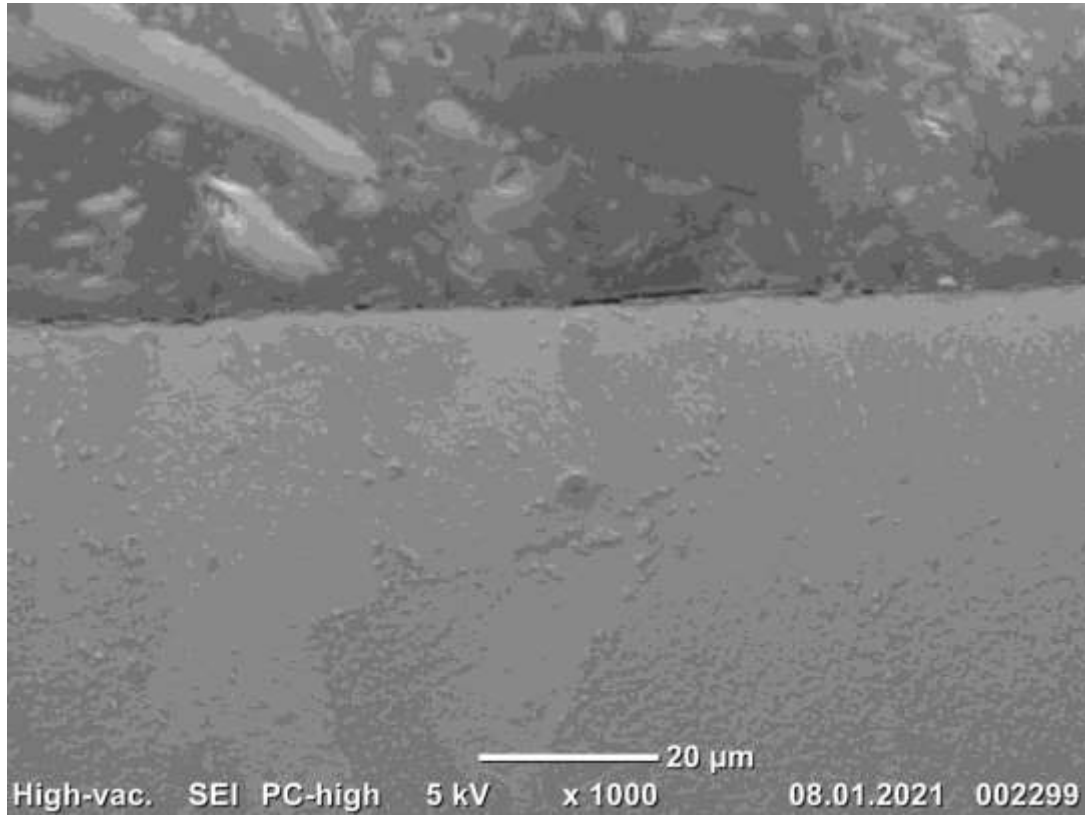
Resim 4.14. Yeniden katılaşan ve ısıdan etkilenen bölge için SEM görüntüsü

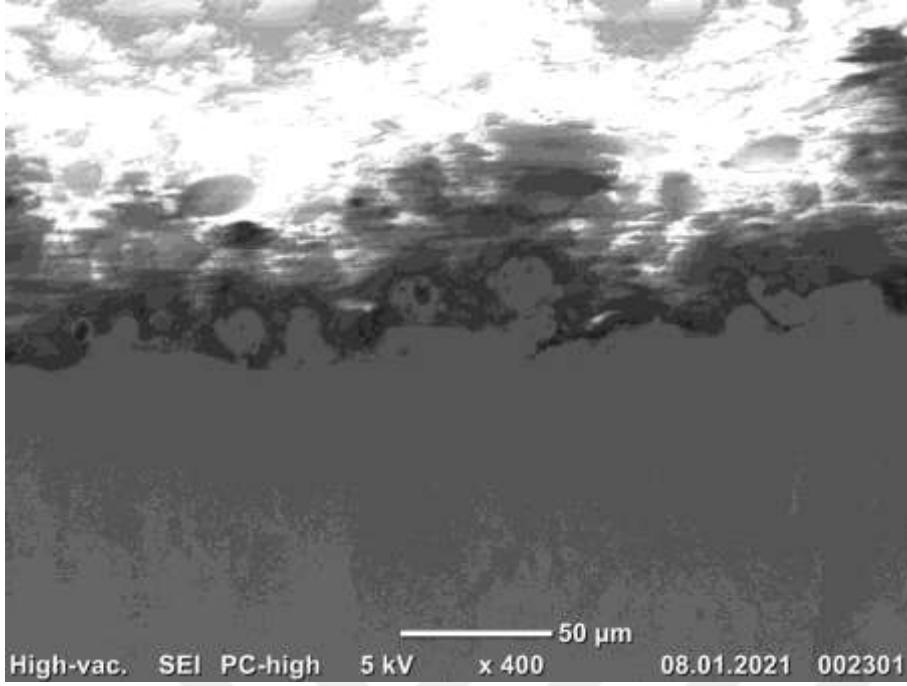
Resim 4.15. Yeniden katılaşan bölgenin parlatma sonrası sıvanma biçiminde gözlemlenmesi

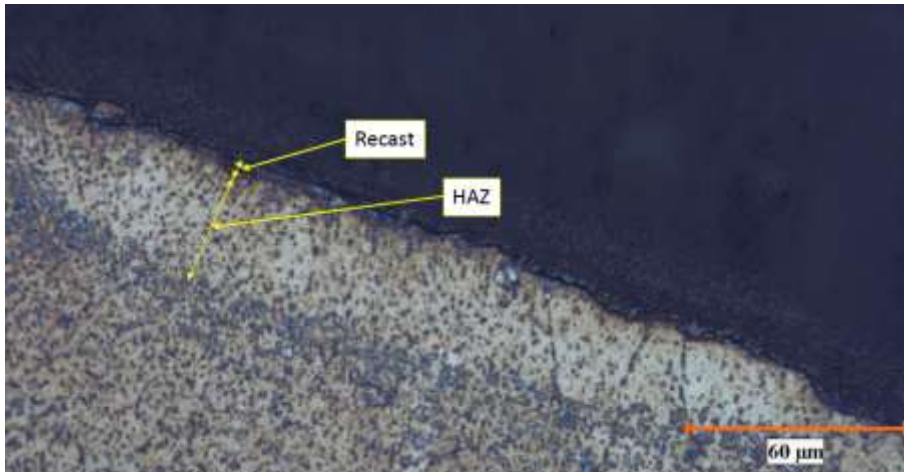
Resim 4.16. Dağlama sonrası örnek yeniden katılaşan ve ısıdan etkilenen bölge görüntüsü

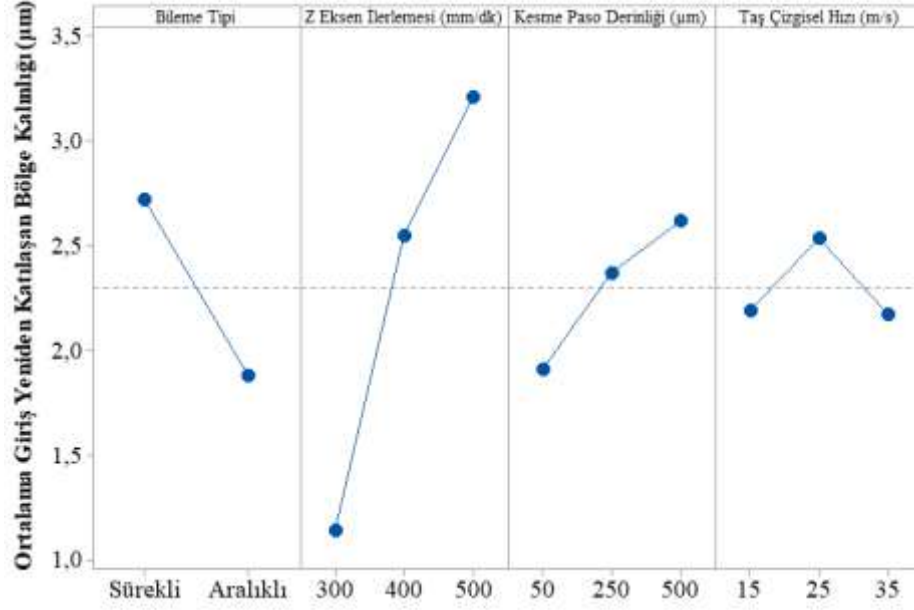
Şekil 4.5. Deney seti 1 giriş yeniden katılaştıran bölge kalınlığı ölçümleri

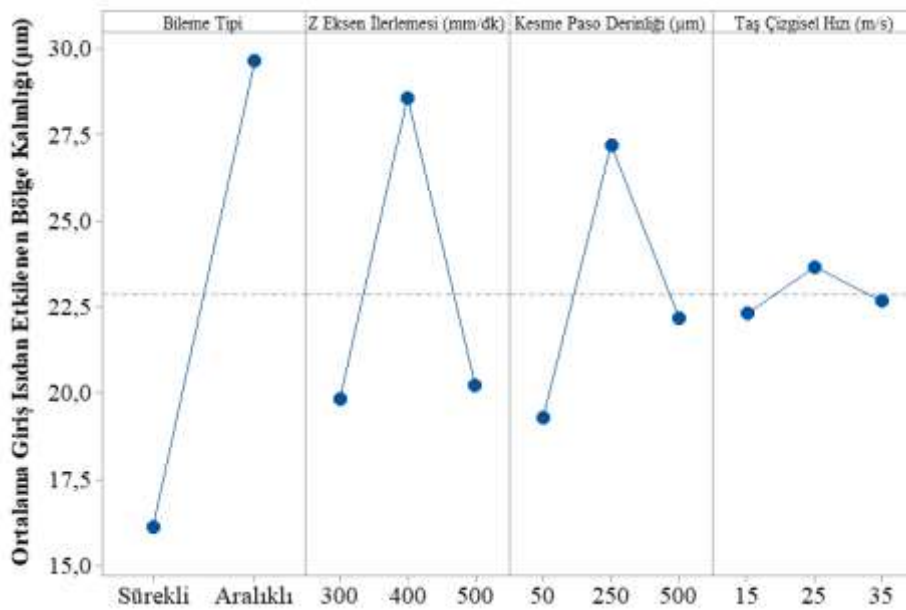
Şekil 4.6. Deney seti 1 giriş HAZ kalınlığı ölçümleri

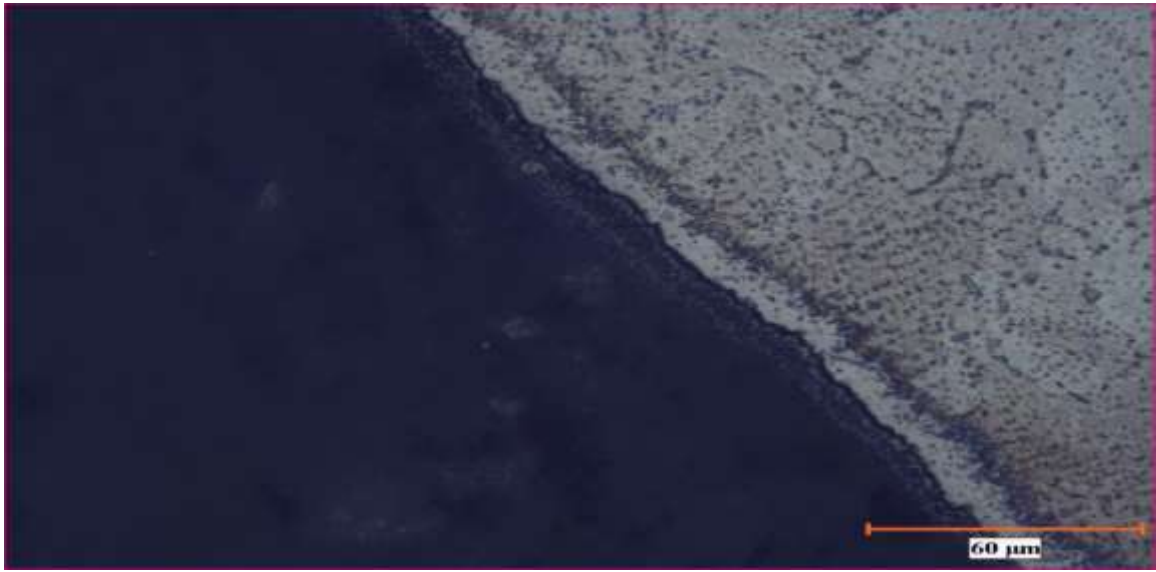
Resim 4.18. Örnek yarıçap bölgelerindeki yeniden katılaşan ve ısıdan etkilenen bölge oluşumları

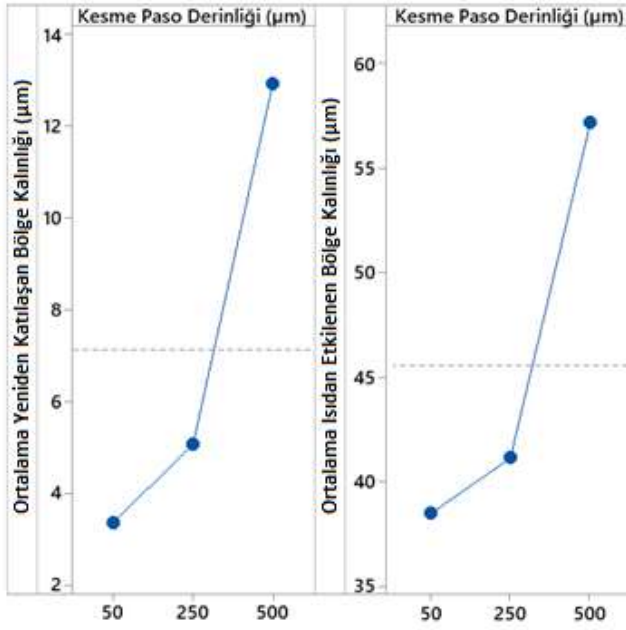
Şekil 4.7. Deney seti 1 çıkış yeniden katılaştıran bölge ve HAZ kalınlığı ölçümlerine paso miktarının etkisi

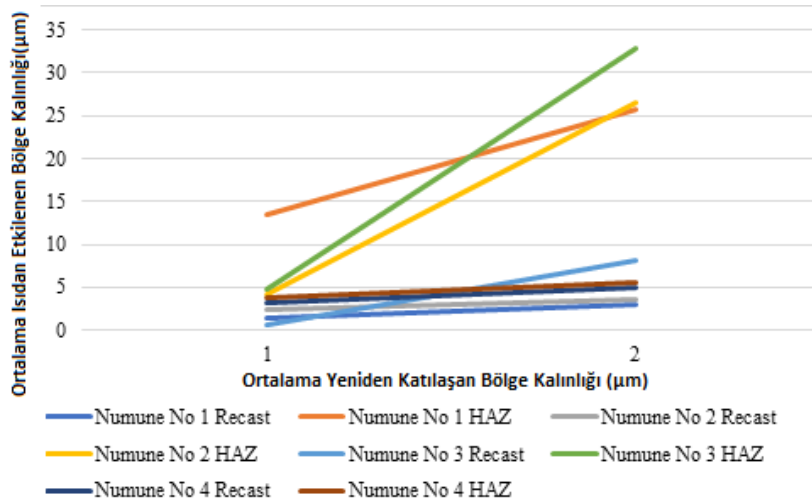
Şekil 4.8. Deney seti 1 ilk 4 numune giriş ve çıkış bölgeleri yeniden katılaştan bölge ve HAZ kalınlıkları

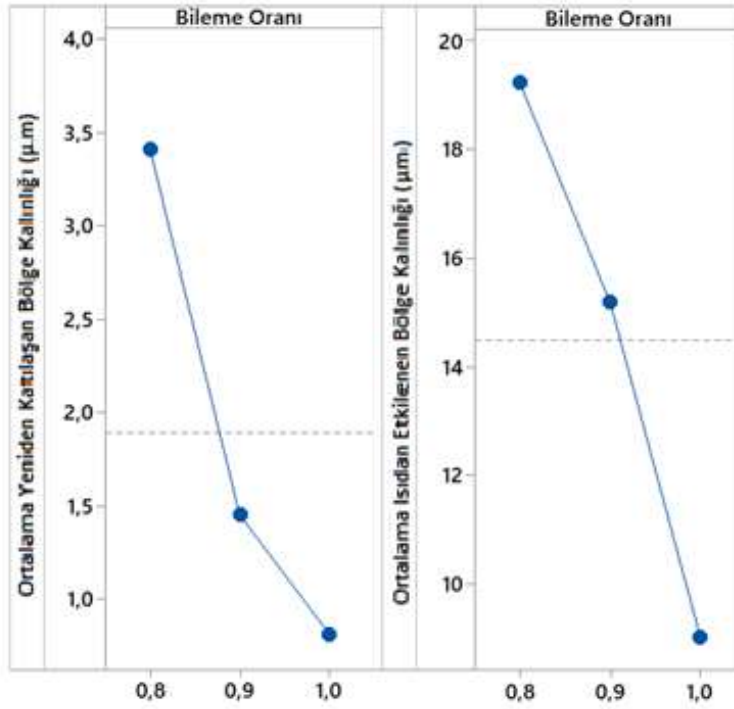
Şekil 4.9. Deney seti 2 bileme oranlarının yeniden katılaştıran bölge ve HAZ kalınlıklarına etkileri
