**T.C.  
AKSARAY ÜNİVERSİTESİ  
FEN BİLİMLERİ ENSTİTÜSÜ**

**HARİTA MÜHENDİSLİĞİ ANABİLİM DALI**

**KADASTRO GÜNCELLEME ÇALIŞMALARINDA İNSANSIZ HAVA  
ARACI (İHA)'NIN KULLANIMININ İRDELENMESİ: ÇORUM-  
OSMANCIK- KARAKÖY ÖRNEĞİ**

**YÜKSEK LİSANS TEZİ**

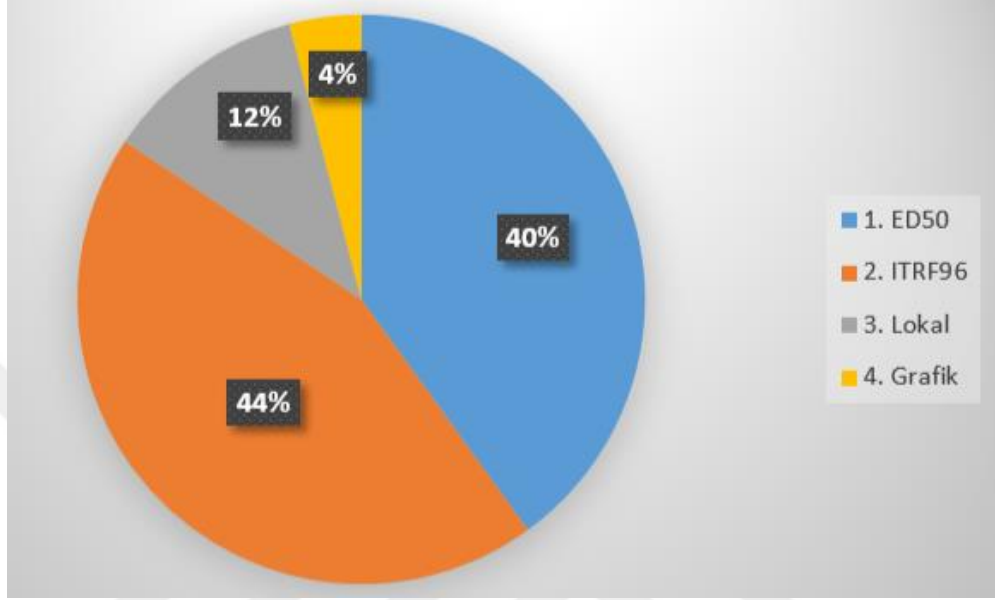
**Şekil 1.2.** Ülkemizde kadastro koordinat verisi parsel sayısına oranı.

TKGM 2019 yılı verileri itibari ile tapuda kayıtlı bulunan 57756396 parsel, kadastro parsel adedi 57905738, 57506264 adetinin entegrasyonu yapılmış olup, entegrasyon oranı %99.57'e çıkarılmıştır. Ülkemizde kadastro koordinat verisi parsel sayısı Çizelge 1.2'de, oranı Şekil 1.2'de verilmiştir (URL-4).

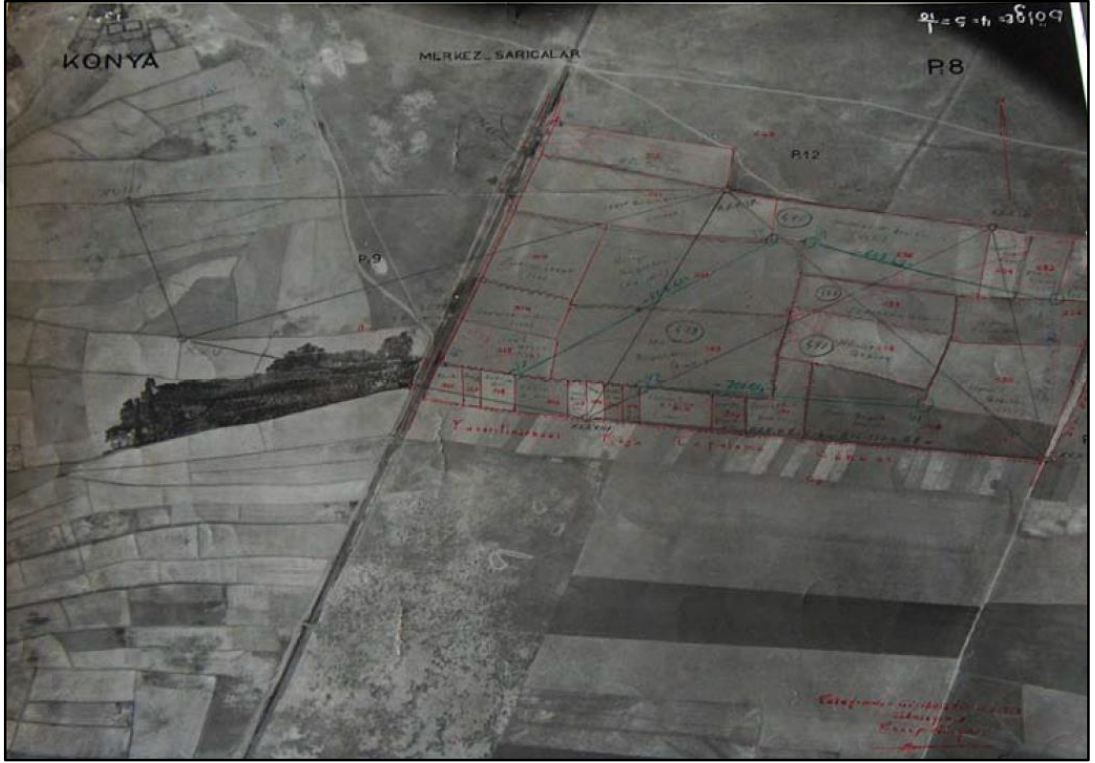
Resmin ortası ile kenarında ölçek farkı, rektifikasyon hataları, yorumlama hataları da sebebiyle hata oranı her noktada farklılık gösterse de yaklaşık  $\pm 5-6$  metrenin altında olmamaktadır (Çağlar, 2013).

**Şekil 1.4.** Fotoplan pafta örneği (Çağlar, 2007).

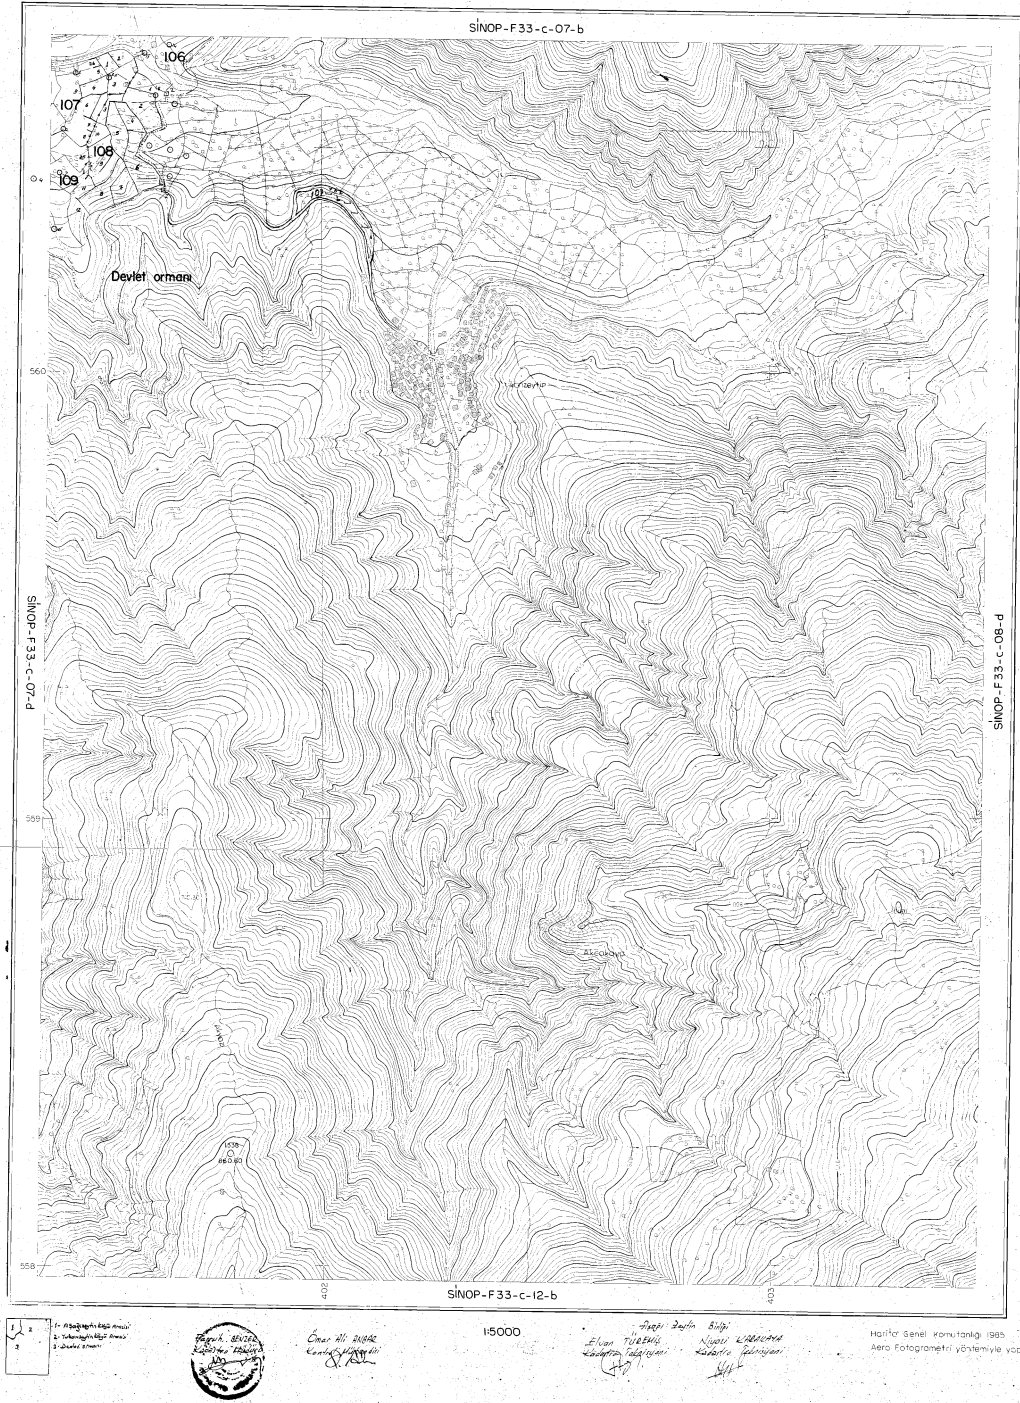
Fotogrametrik kadastral paftalar, ülke koordinat sisteminde ve pafta bölümü indeksindedir. Pafta altlıkları, şeffaf ve boyut değiştirmeyen nitelikte olup genellikle kırsal alanların haritaları bu yöntemle yapılmıştır (Çağlar, 2013).

Şekil 1.9. Fotogrametrik yöntemle üretilmiş kadastr haritası.

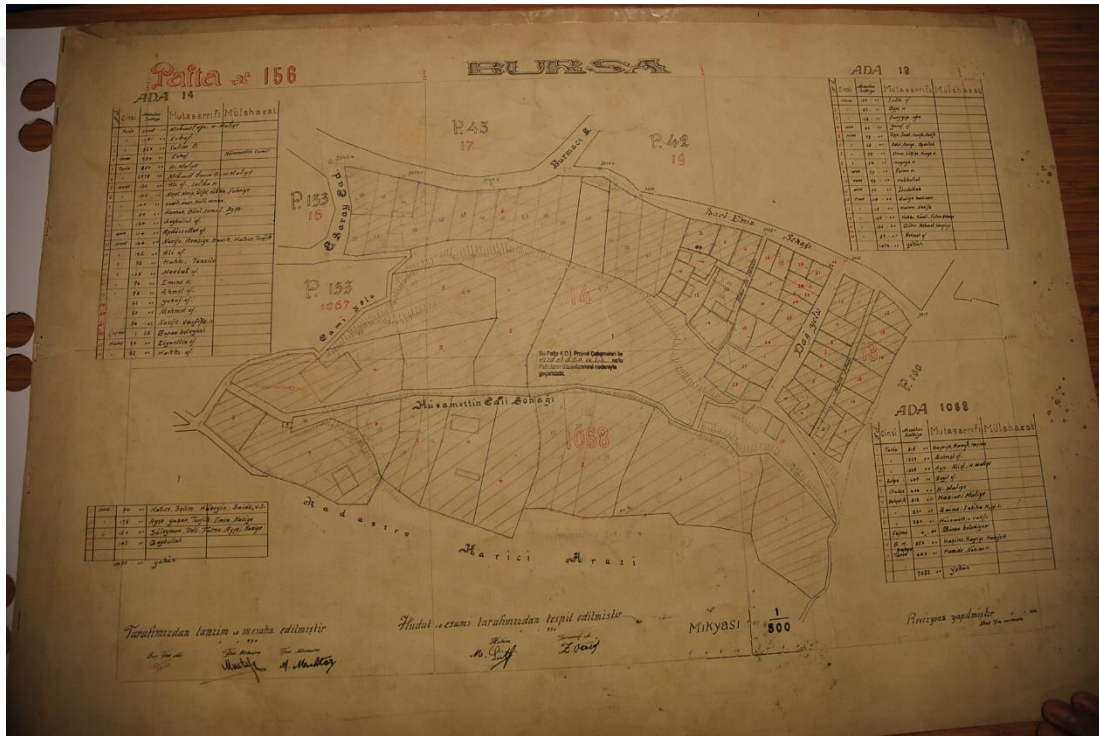
Taşınmazların farklı zamanlarda aplikasyon yapılması bu durum sonucunda taşınmazlar arasında kayıklıklar, boşluklar oluşması veya üst üste binmesinin meydana gelmesi paftaların uygulama kabiliyetini yitirdiğini göstermektedir.

Şekil 1.11. Paftalarının uygulama niteliğini kaybetmesi.

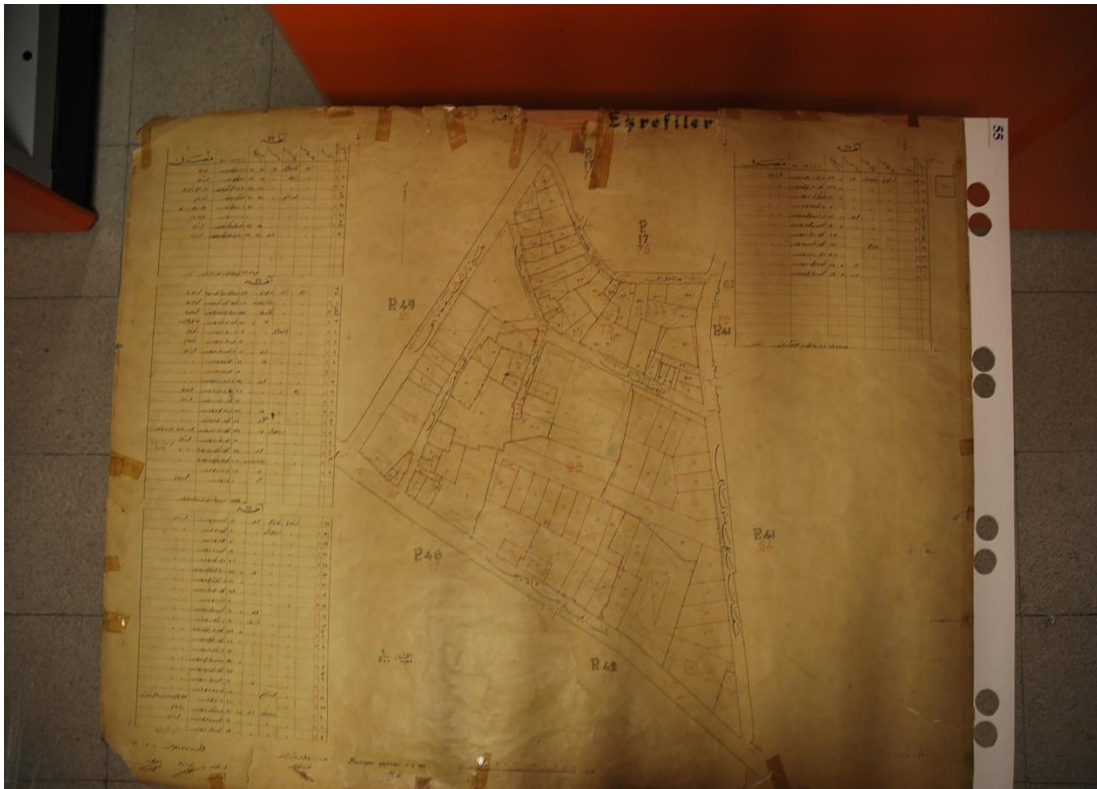
- Paftaların yapıldığı tarihteki gayrimeskûn alanların, zamanla meskûn alanlara dönüşerek, cins değişikliği ve ya ayırma işlemleri nedeniyle yeni taşınmazların gösterimi, ölçek küçüklüğü sebebiyle çok zor olması, zemindeki yeni detayların paftada yer alan detaylar ile bütünleşememesi bununla birlikte paftaların yetersiz kaldığını göstermektedir (Şekil 1.12).

**Şekil 1.12.** Paftaların teknik nedenlerle yetersiz kalması.

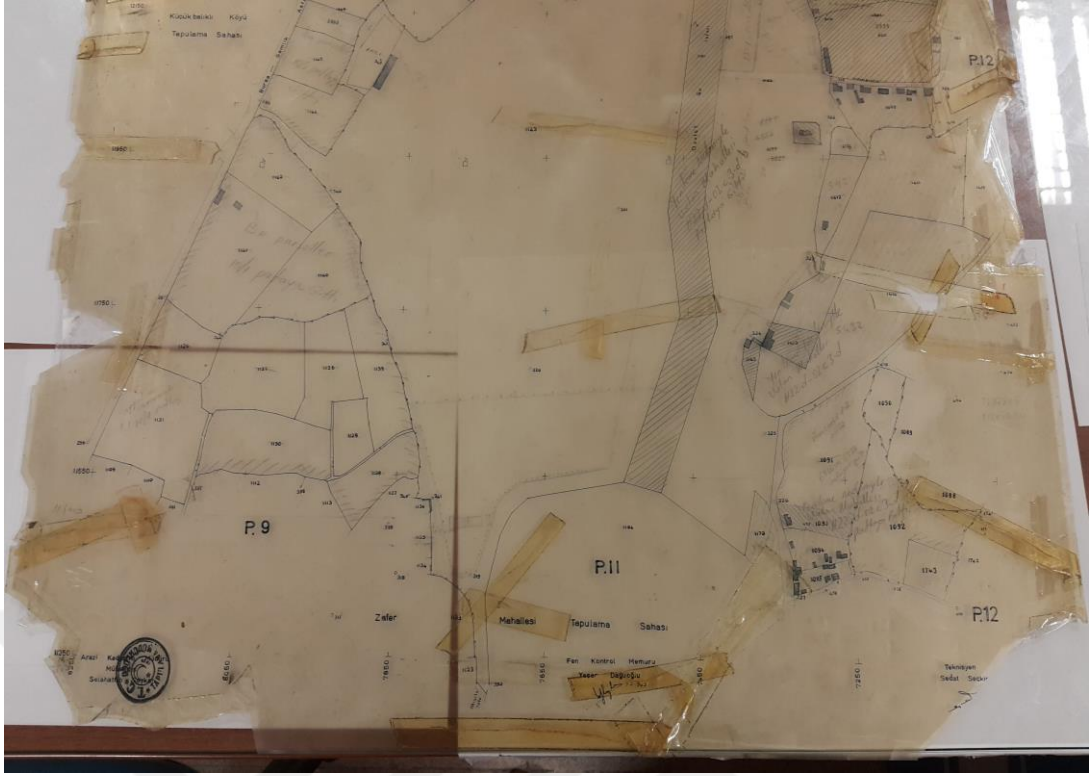
Paftasındaki bilgilerin orijinal belgeleri ile elde edilmemesi, elde edilecek verilerinse sağlıklı ve doğru olmamasına sebep vererek ilgili paftanın eksikliklerini göstermektedir (Şekil 1.13).

**Şekil 1.13.** Paftaların eksikliği görülmesi.

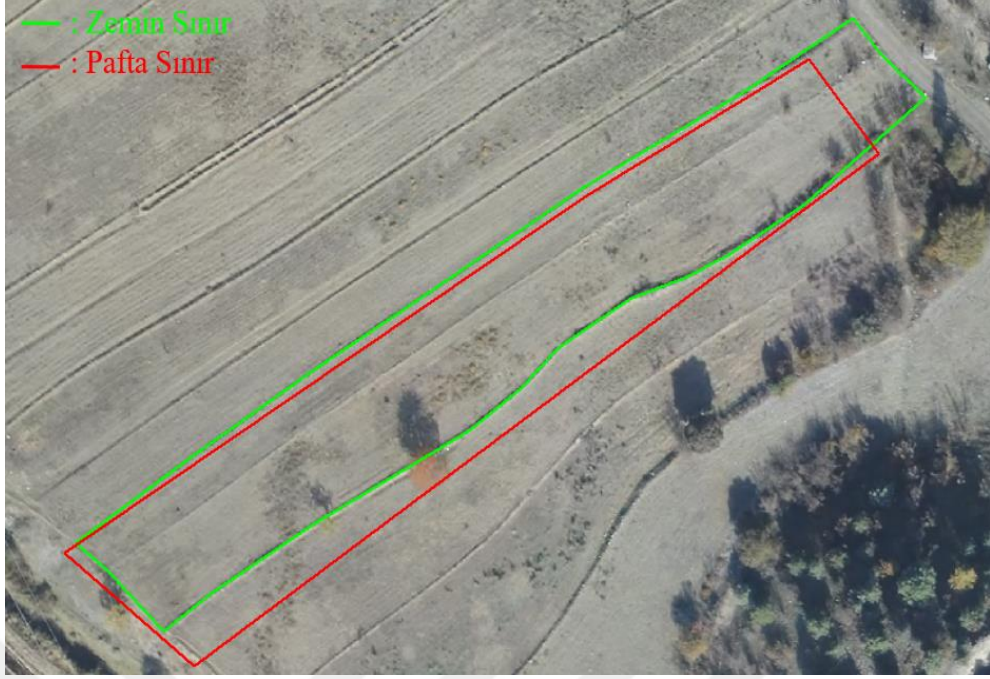
Kadastro paftalarının zemine uygulanması yeterli olduğu halde, taşınmazın sınırları belirlenirken ölçme ve ya tersimat gibi teknik hataların olmasından ya da zemindeki sınırların deprem gibi ülkemizde çok rastlanan bir afet sebebiyle yer değiştirmesinden kaynaklıdır (Eser, 2006).

**Şekil 1.14.** Paftaların zemin sınırlarının gerçeğe uygun göstermemesi.

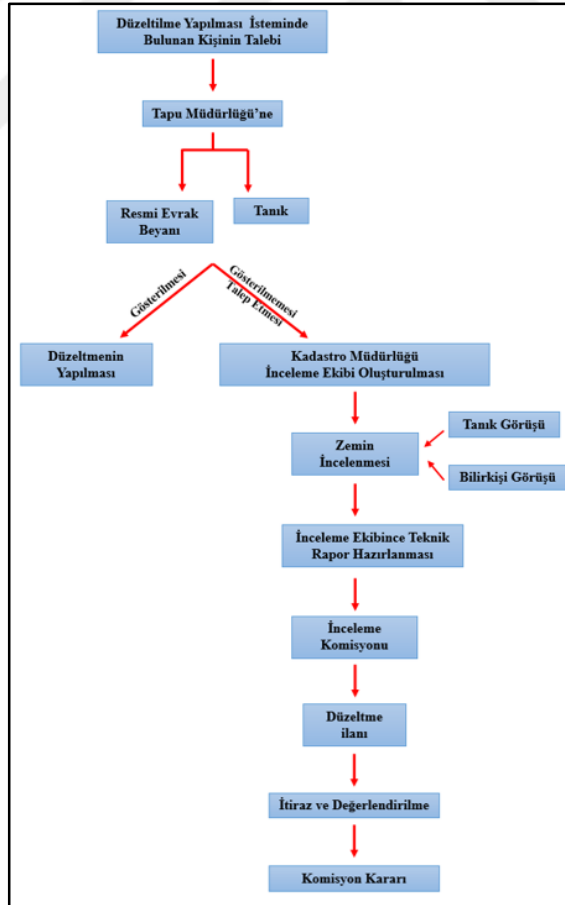
Şekil 1.15. Yazım hatalarının düzeltilmesi işlem adımları.

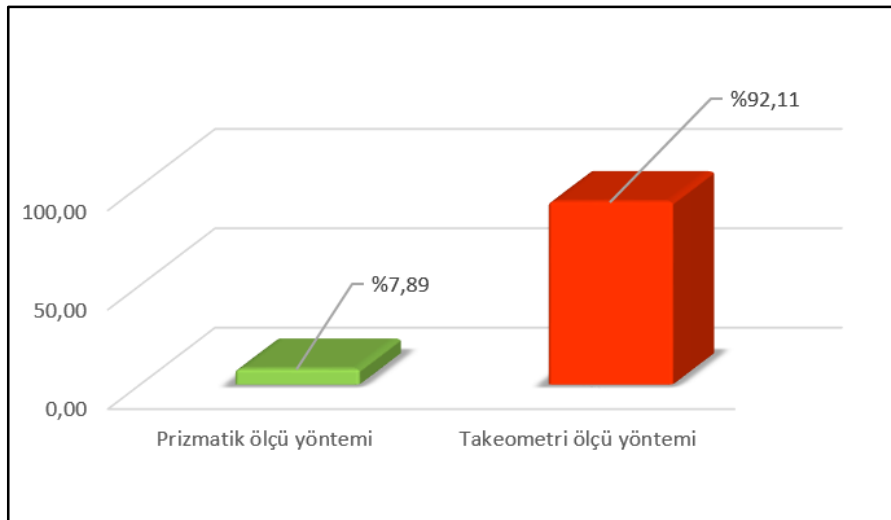
**Şekil 3.5.** Karaköy Köyü’ne ilişkin parsel sayısının oranı.

Karaköy’ de tesis kadastrounda parseller, prizmatik, takeometrik ölçü yöntemleri kullanılarak ölçülmüştür (Şekil 3.5). Köy içinde bulunan 47 parsel prizmatik yöntemle, köy yerleşimi dışında tarımsal arazilerden oluşan 549 parsel ise takeometrik yöntemle oluşturulmuştur (Şekil 3.6).

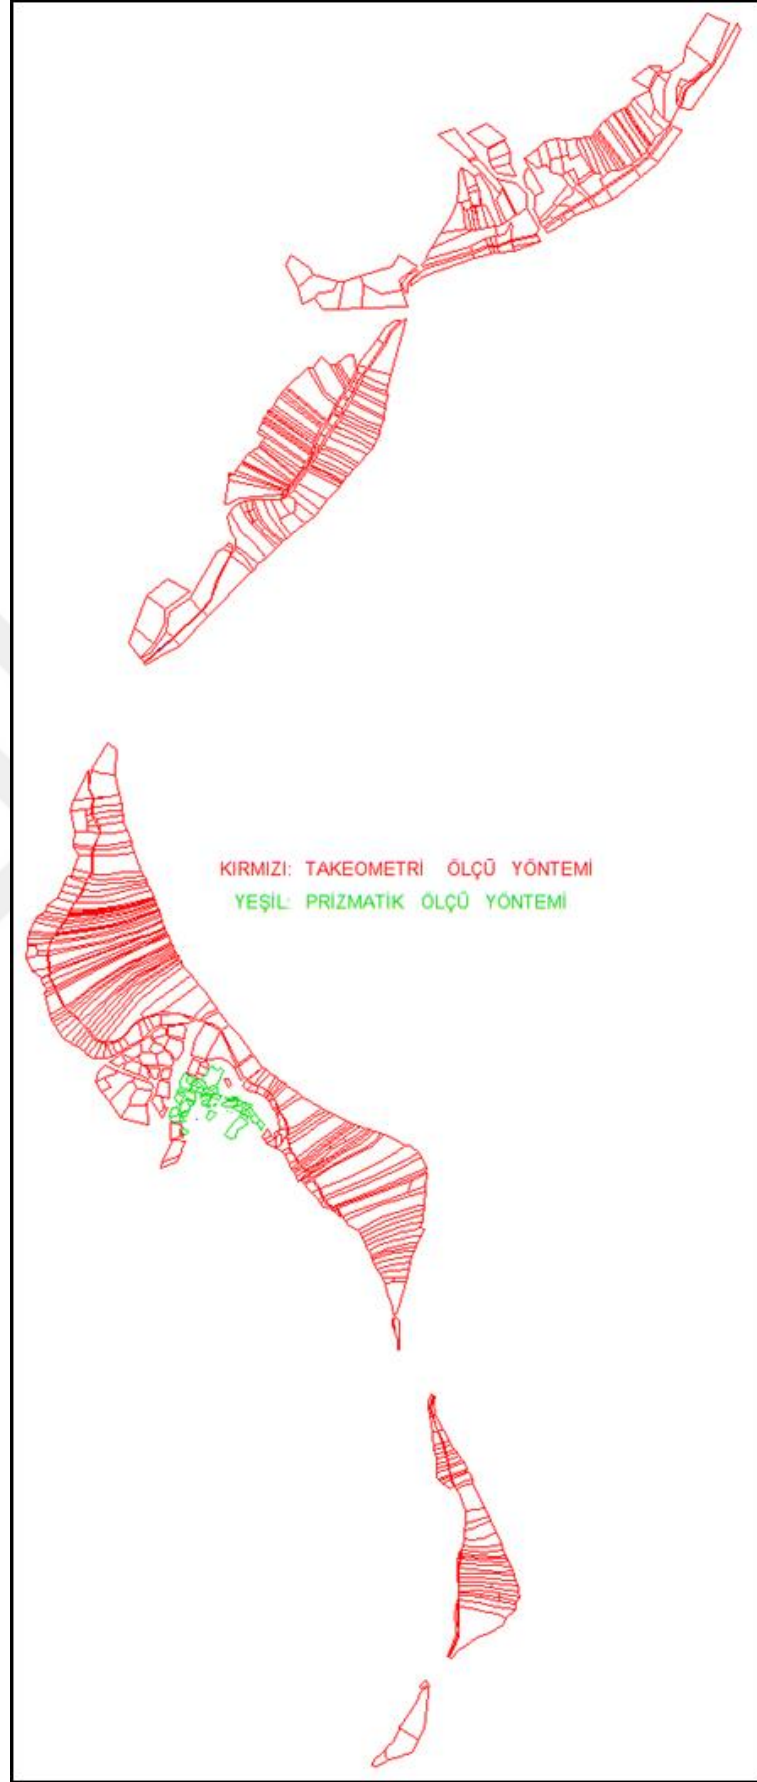
Şekil 3.6. Parsellerin ölçü yöntemlerine göre görünümü.

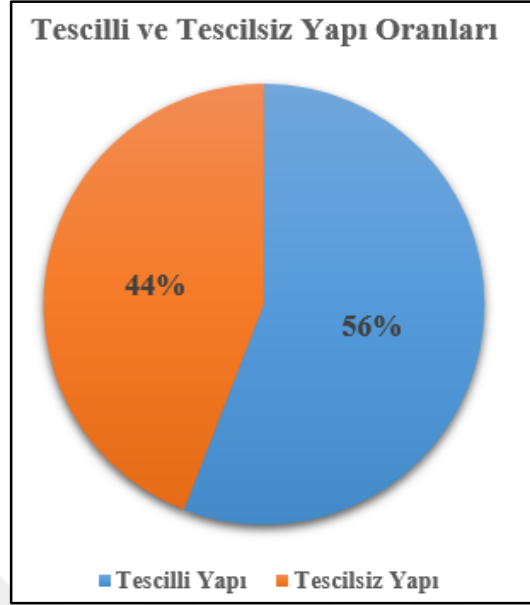
Şekil 3.7. Karaköy’de bulunan tescilli ve tescilsiz yapıların oranları.

Uygulama alanında 52 adet tescilli yapı, 41 adet tescilsiz yapı bulunmaktadır (Şekil 3.7).

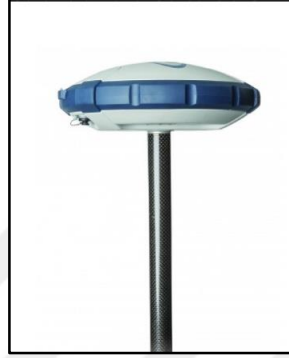
Şekil 3.9. Spectra Precision SP60 GNSS alıcısı (URL-10).

Çalışma kapsamında, doğrudan arazi ölçümünde Şekil 3.9’da Spectra Precision SP60 alıcısı ve Şekil 3.10’da SP80 GNSS alıcısı cihazları kullanılmıştır. Çizelge 3.1’de SP60 GNSS alıcısı ve Çizelge 3.2’de SP80 GNSS alıcısı cihazlarına ilişkin teknik bilgiler verilmiştir.

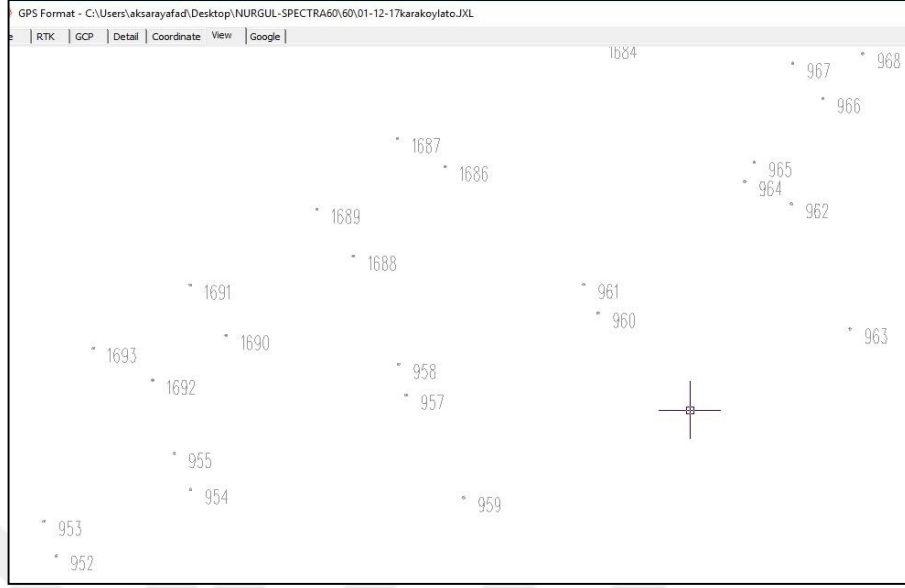
Şekil 3.11. Ölçülen detay noktalarının konumları.

GNSS alıcılarıyla doğrudan arazi ölçüleriyle detay noktalarına ait veriler, büroda GPSFormat yazılımda kullanılarak dijital ortama aktarımı yapılmıştır (Şekil 3.11). GPSFormat yazılımda ölçülen detay noktalarının konumları ekranda

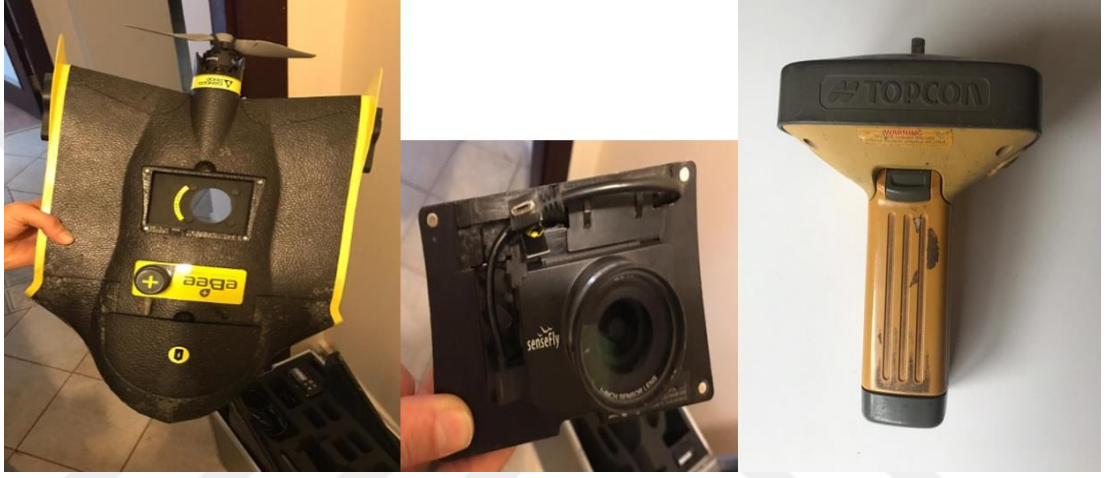
Çalışma kapsamında, görüntü elde etmek için, eBeesensefly marka İHA, görüntü algılayıcı olarak sensefly S.O.D.A. dijital kamera, Topcon GR3 GNSS alıcısı, cihazları kullanılmıştır (Şekil 3.13). İHA'nın teknik özellikleri Çizelge 3.4'de, Topcon GR3 GNSS alıcısının teknik özellikleri Çizelge 3.5'de, görüntü algılayıcısının teknik özellikleri Çizelge 3.6'da verilmiştir. Stereo modelin değerlendirilmesi için gözlük ve mouse kullanılmıştır (Şekil 3.14).

Şekil 3.13. İHA, dijital kamera, GNSS alıcısı.

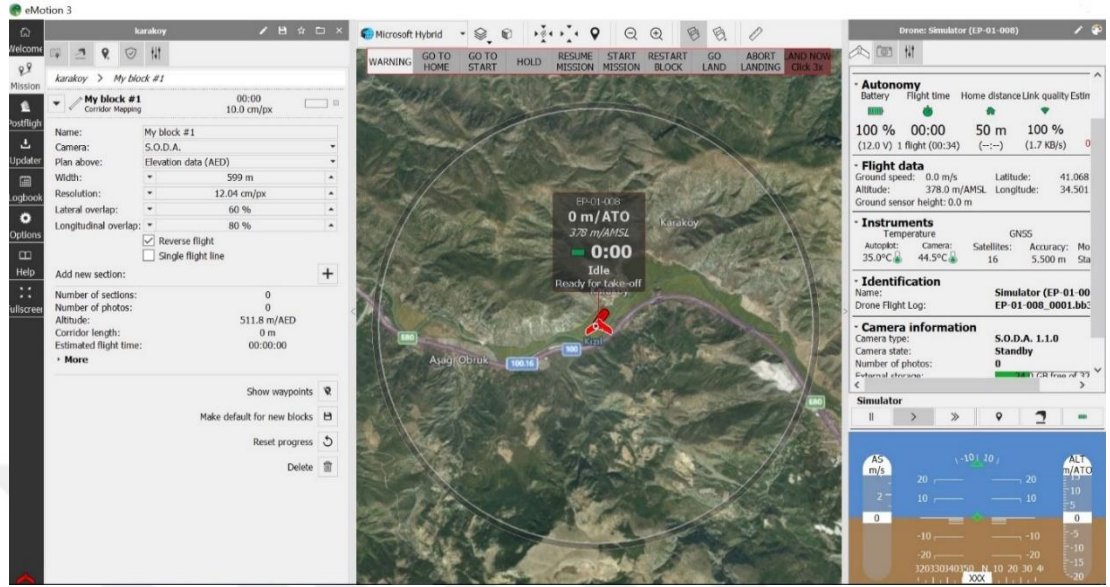
Şekil 3.15. eMotion3 yazılımında uçuş planlaması hazırlık.

Elde edilecek görüntülere ilişkin 599 m uçuş yüksekliği, bindirmeler ise enine %60, boyuna %80 şekilde programa girilerek, uçuş planı hazırlanmıştır (Şekil 3.16). Yaklaşık 30 dakikada uçuş işlemi sonunda 12,4 cm/ pix yer örnekleme aralığı, 235

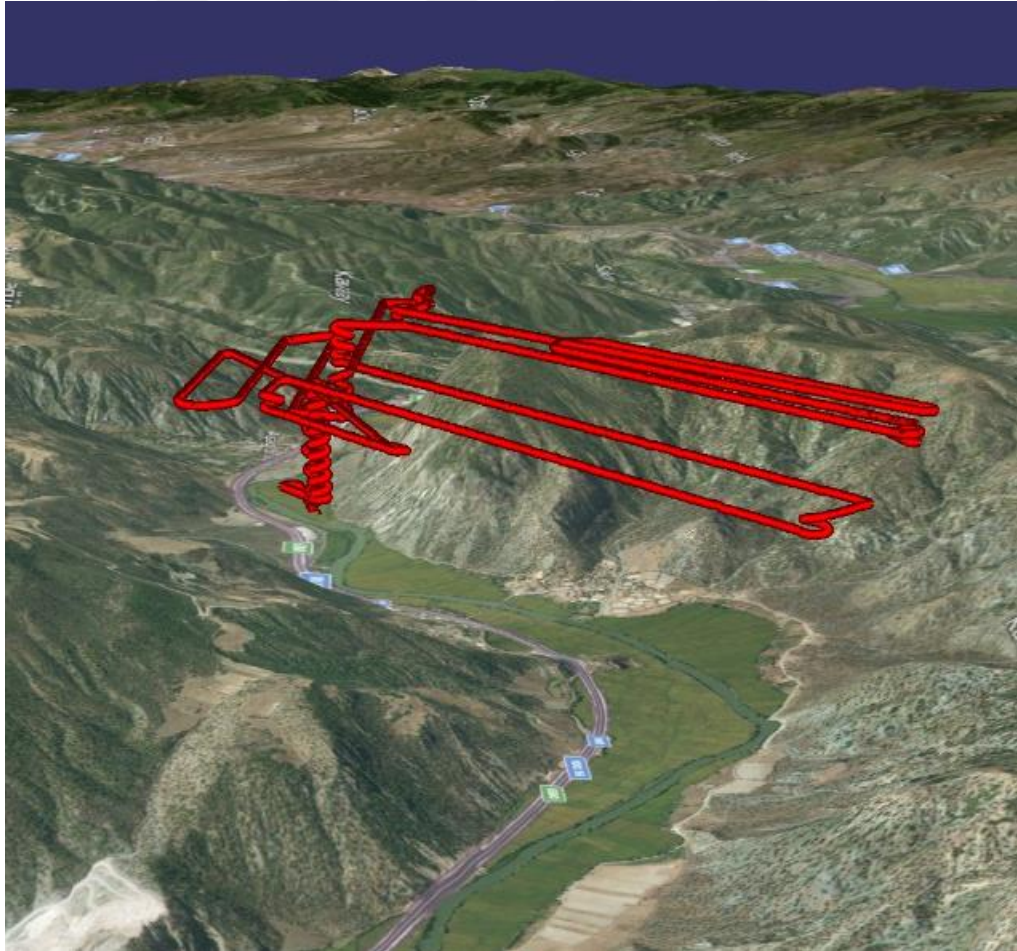
Şekil 3.16. eMotion3 yazılımında uçuş planlaması.

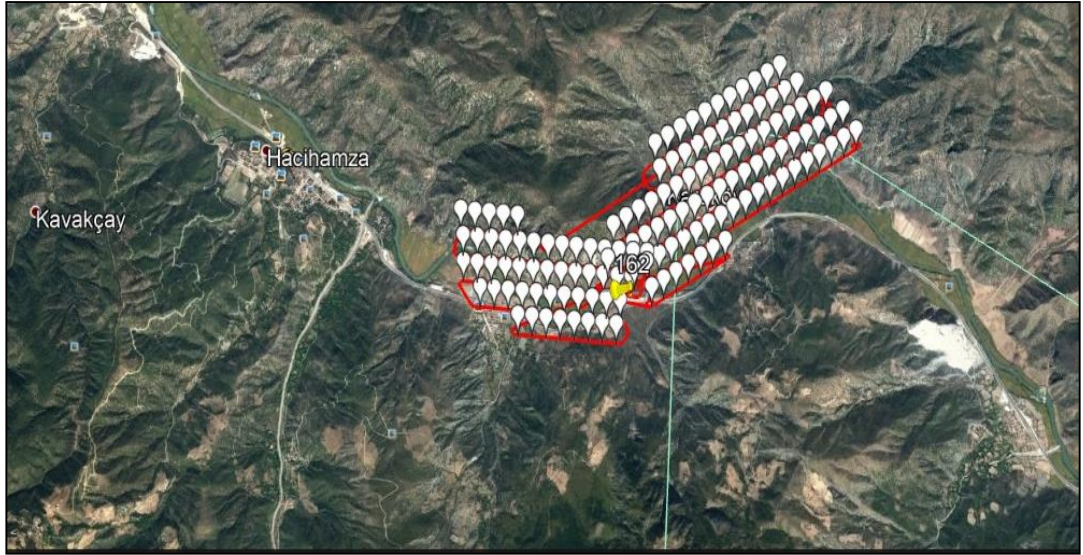
**Şekil 3.17.** Elde edilen görüntülerin bir kısmının konumlarının Google Eart üzerinden görüntüsü.

bindirmeli görüntü elde edilmiştir. Uçuşun ardından elde edilen görüntülerin konumları, Google Earth üzerinde görülmektedir (Şekil 3.17).

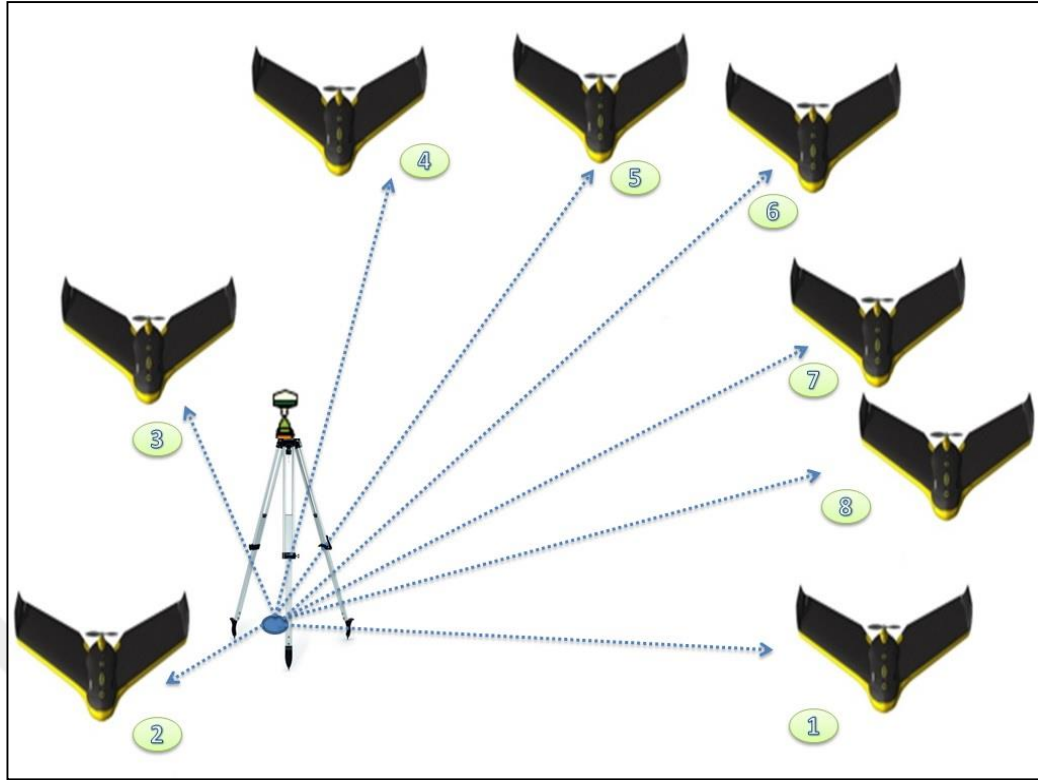
Şekil 3.18. İHA ile görüntü elde etmenin şematik görünümü.

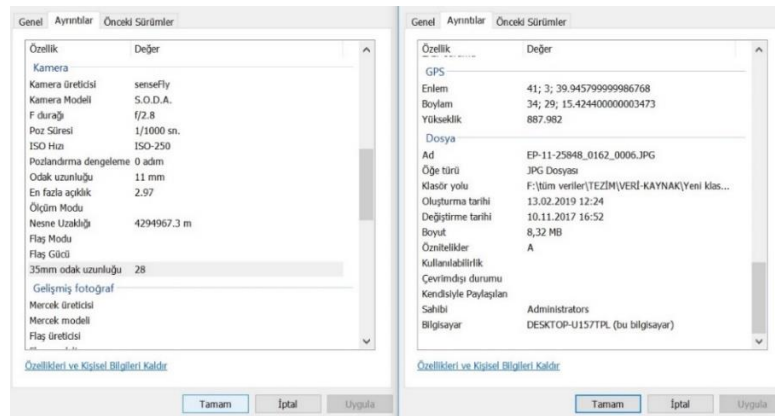
Şekil 3.19 İHA ile elde edilen görüntülerin özellikleri.

Çalışma alanında İHA, Topcon GR3 GNSS alıcısı ile entegre edildiğinden elde edilen görüntülerin konumları içerisinde görüntüye gömülü olarak bulunmaktadır (Şekil 3.19). Çekilen her bir görüntü, konumu ile saklanmaktadır.

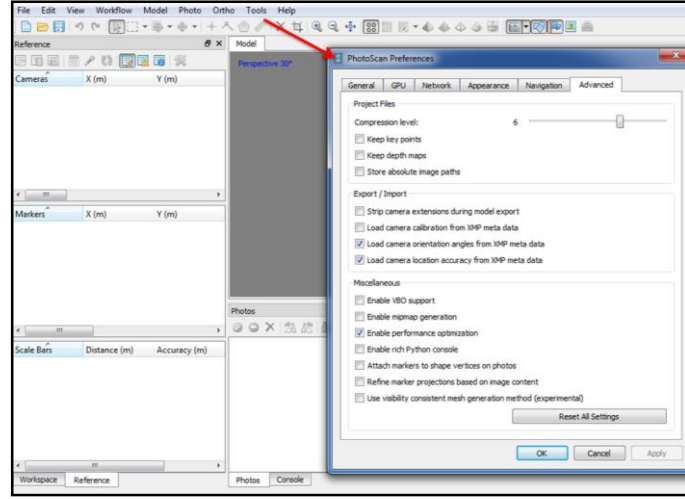
Şekil 3.20. AgisoftPhotoscan yazılımında ayarların yapılması.

AgisoftPhotoscan yazılımında Tools menüsünden Preferences' den Advanced seçilerek exporttan yüklenecek İHA görüntülerinden kamera konumları, kamera açıların algılanması açılır (Şekil 3.20).

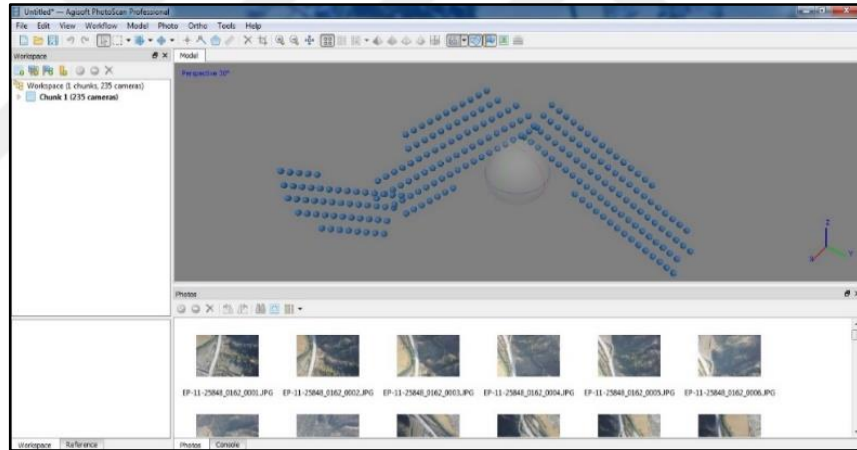
Şekil 3.21. AgisoftPhotoscan yazılımına görüntülerin yüklenmesi.

Çalışma kapsamında İHA ile elde edilen 235 görüntü AgisoftPhotoscan yazılımına aktarılmıştır (Şekil 3.21). Referans sistemi olarak UTM 36N projeksiyonu seçilmiştir. Workflow menüsünden AlignPhotos işlem adımı uygulanır (Şekil 3.22).

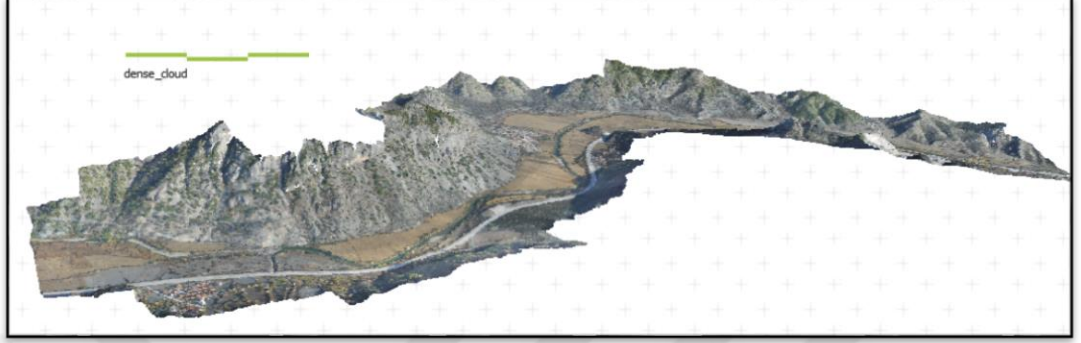
**Şekil 3.23.** Yoğun nokta bulutu.

İlk işlem adımı olarak Align Photos yapılmasıyla konumlarına göre hizalanan görüntülerden dış yöneltme elemanları, kamera kalibrasyon parametreleri ve araziyi temsil eden seyrek nokta bulutu elde edilmiştir. İkinci işlem adımı olarak 10.2 km<sup>2</sup> de, 52987120 nokta içeren yoğun nokta bulutu üretilmiştir. (Şekil 3.23).

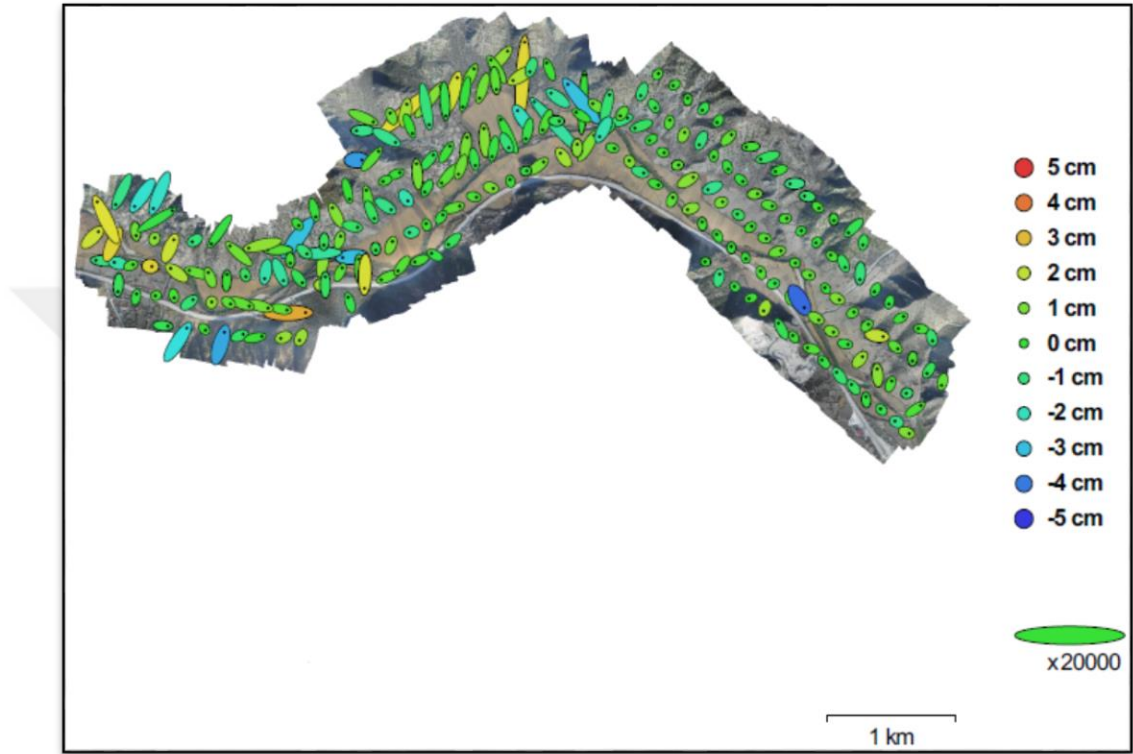
AgisoftPhotoscan yazılımında export edilmesiyle alınan raporda kamera yerleri ve hata tahminleri yer almaktadır (Şekil 3.26). İHA’da bulunan kameranın havadaki konumları siyah nokta ile işaretlenmiştir. X, Y hataları, büyüklüğe göre değişen elips şekliyle ve Z hatası ise büyüklüğe bağlı olarak değişen elips rengiyle temsil edilmektedir.

**Şekil 3.26.** Kamera yerleri ve hata tahminleri.

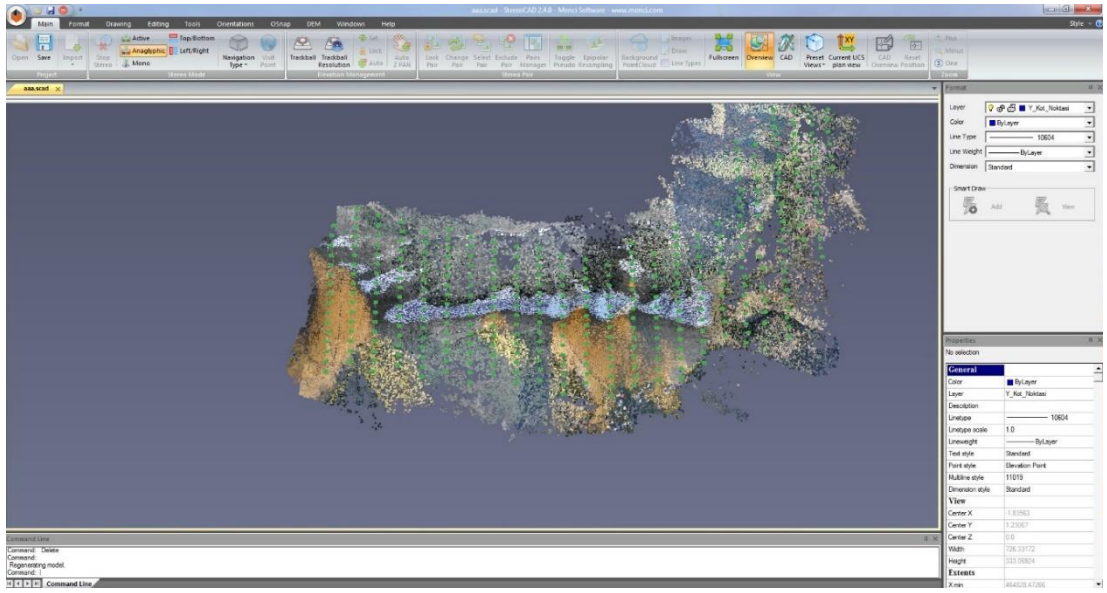
Şekil 3.27. StereoCAD’ den stereoskopik görünümü.

StereoCAD programı, İHA tarafından elde edilen görüntüleri kullanarak stereoskopik gezinmeyi Şekil 3.27’ de ve 3B çizim Şekil 3.28’ de yapmayı sağlamaktadır.

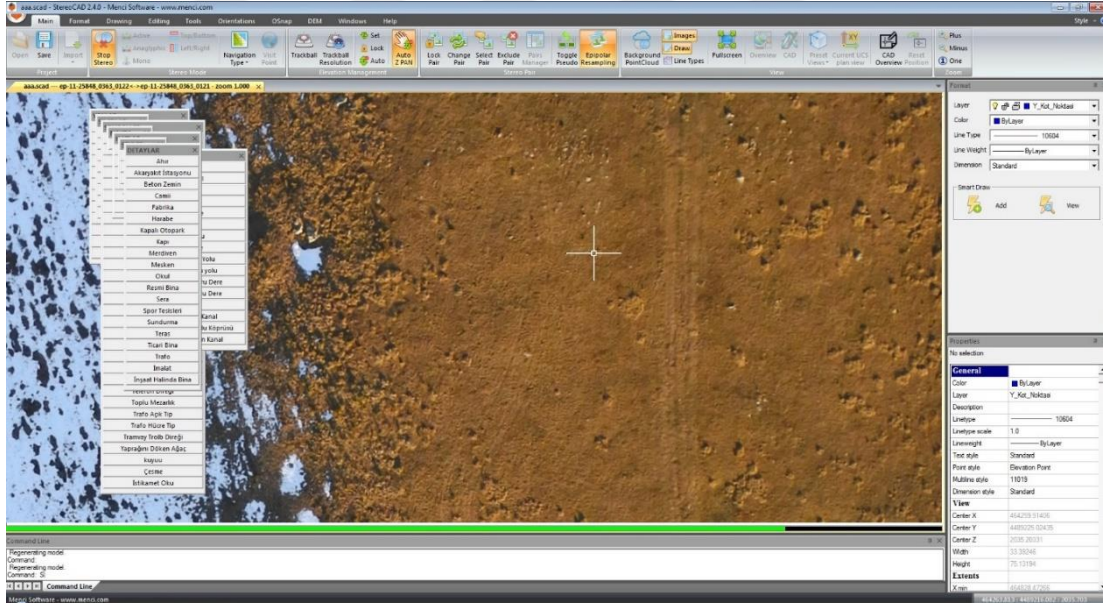
Şekil 3.28. StereoCAD’ de oluşturulan stereo model.

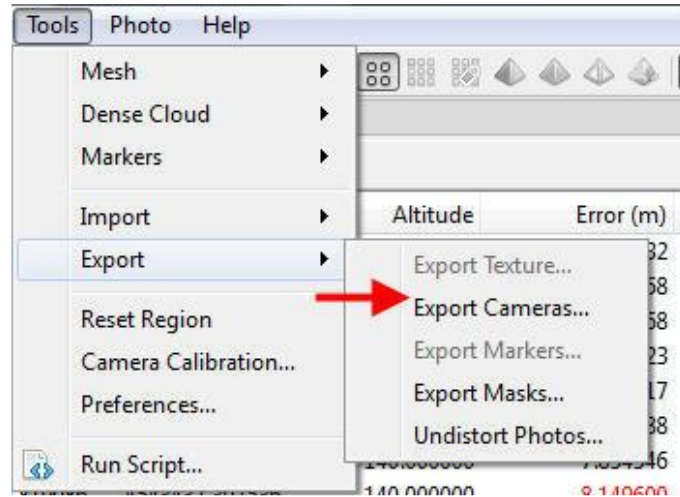
Şekil 3.29. Dış yöneltme elemanları.

StereoCAD, APS, PhotoScan, PostFlightTerra programlar tarafından Export yapılan verilerden proje oluşturmayı desteklemektedir. StereoCAD yazılımında değerlendirmede kullanılmak üzere gerekli parametreler ve görüntüler AgisoftPhotoscan yazılımında ilgili dosyalara kaydedilmiştir (Şekil 3.29). (Şekil 3.30).

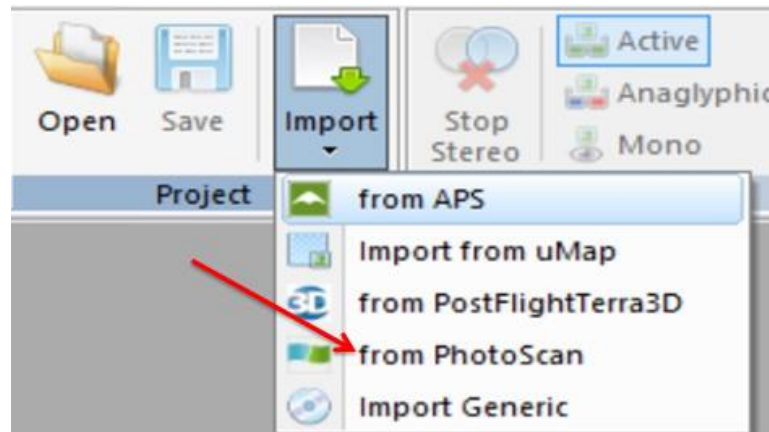
Şekil 3.31. StereoCAD yazılımda, AgisoftPhotoscan yazılımının tercih yapılması.

Çalışma alanı kapsamında proje verisi StereoCAD yazılımına PhotoScan import edilmiştir. (Şekil 3.31).

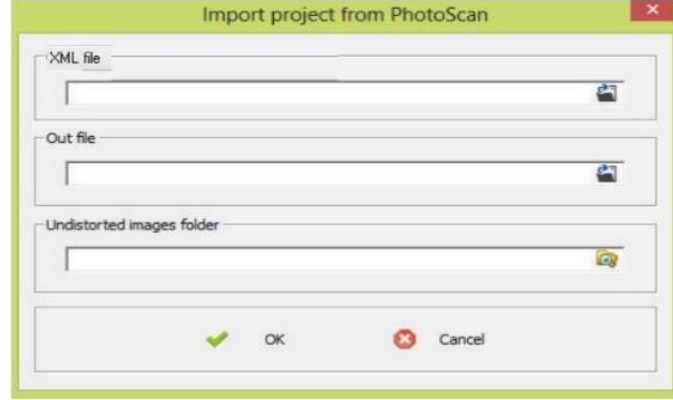
**Şekil 3.32.** StereoCAD yazılımda dosya verilerin tanıtılması.

AgisoftPhotoscan yazılımının tercih yapılmasının ardından kamera parametreleri, her görüntüye ilişkin dış yöneltme elemanları ( $X_0$ ,  $Y_0$ ,  $Z_0$ ,  $\omega$ ,  $\phi$ ,  $\chi$ ) distorsiyon etkileri giderilmiş görüntülerin tamamı StereoCAD yazılımına tanıtılır (Şekil 3.32).

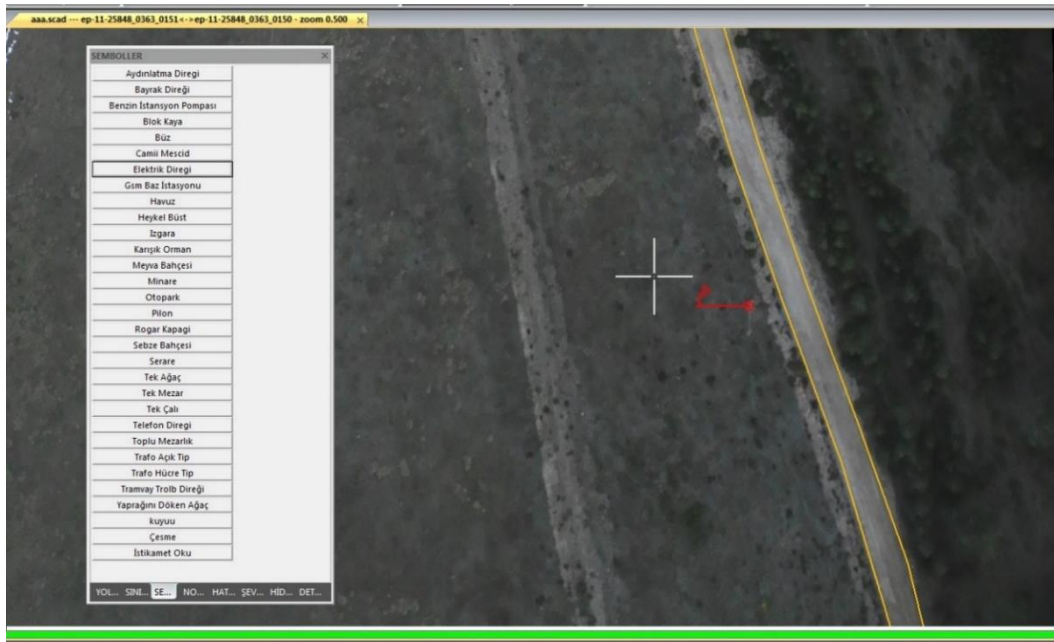
StereoCAD yazılımında otomatik stereoskopik görüntü oluşturulur. Yazılımda CAD modülü seçilerek sayısallaştırılma işlemi yapılmaktadır (Şekil 3.33). Bir yandan stereo model değerlendirme yapılırken eş zamanlı yazılımda 2B çizim takip edilebilmektedir. Stereo modelde tabakalara uygun olarak stereo modelden sayısallaştırma işlemi yapılır(Şekil 3.34).Sayısallaştırma ve çizim işleminin tamamlanmasıyla çalışma alanı .dwg uzantılı dosyaya kaydedilerek NetCAD programında açılmıştır (Şekil 3.35).

**Şekil 3.33.** Stereo modelden sayısallaştırılma işlemi yapılması.

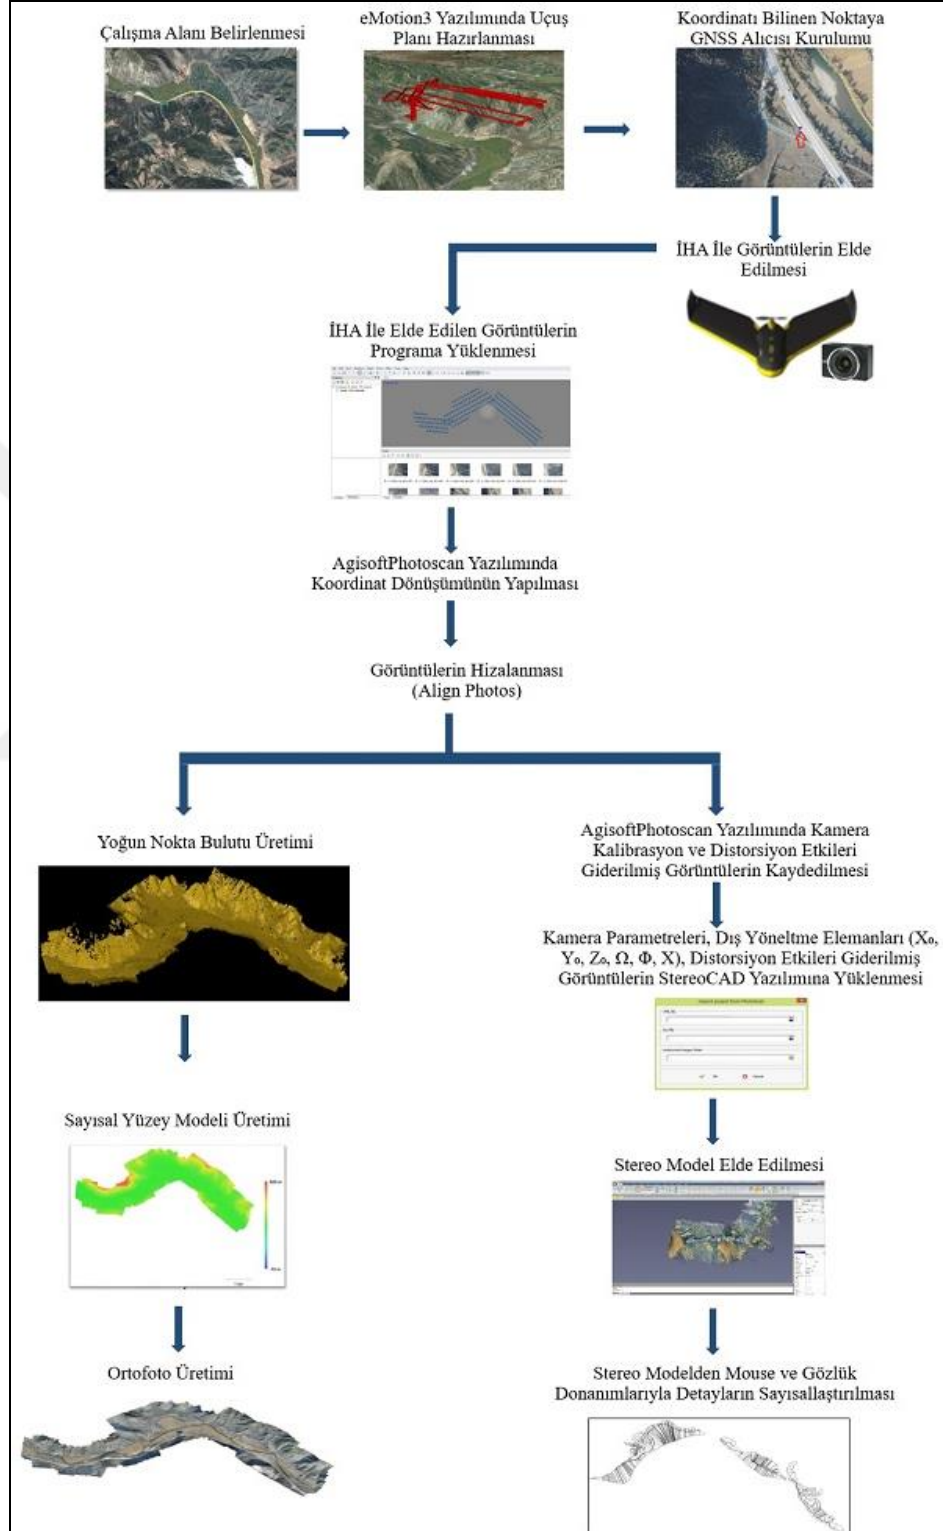
İHA ile görüntülerin elde edilmesinden üretilen verilerin iş akışı Şekil 3.36'da gösterilmektedir.

Şekil 3.36. Veri üretimi iş akışı.

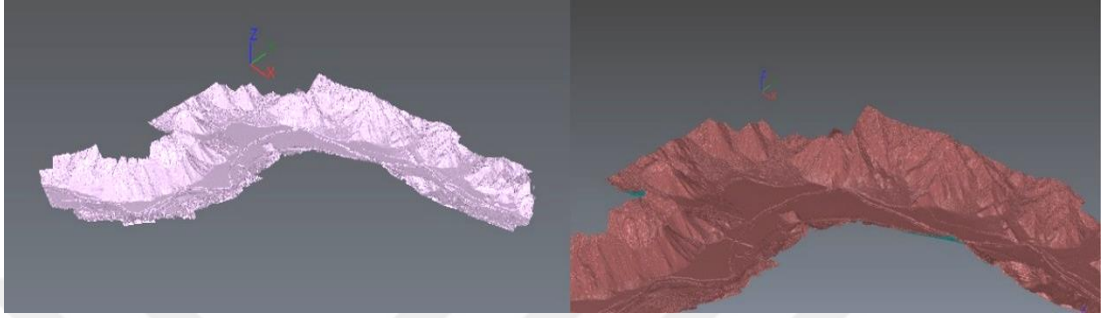
**Şekil 3.37.** 3DReshaper yazılımında Karaköy’ün 3B modeli.

AgisoftPhotoscan yazılımında oluşturulan 3B model, birçok yazılımlara yüklenerek istenilen uygulamada kullanılabilir. Ofis ortamında, 3DReshaper yazılımında 3D modülü ile 3B arazi yapısı hakkında, araziye gitmeden ayrıntılı bilgi sahibi olunabilmektedir (Şekil 3.37).

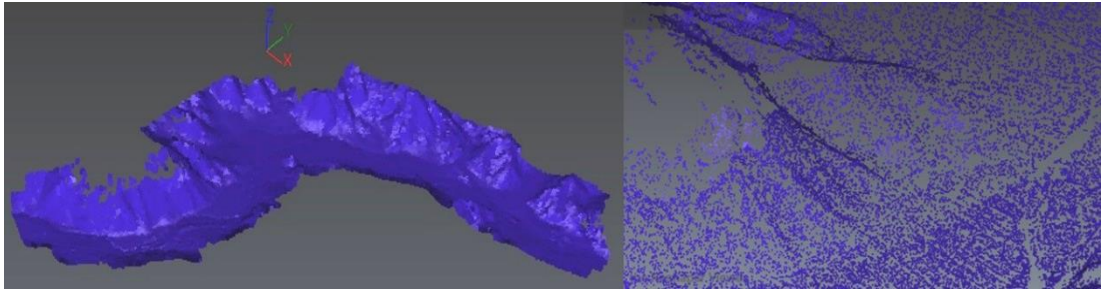
**Şekil 3.38.** 3DReshaper yazılımında Karaköy’ün yoğun nokta bulutu görünümü.

Bulunduğu bölgeye ilişkin fazla miktarda nokta içeren nokta bulutu, nesnelerin karakteristik yapıları hakkında detaylarını gösteren nokta verisidir. Nokta verisi sayesinde uygulama alanında yer alan yapılar ve arazi hakkında bilgiler sağlanmaktadır (Şekil 3.38).

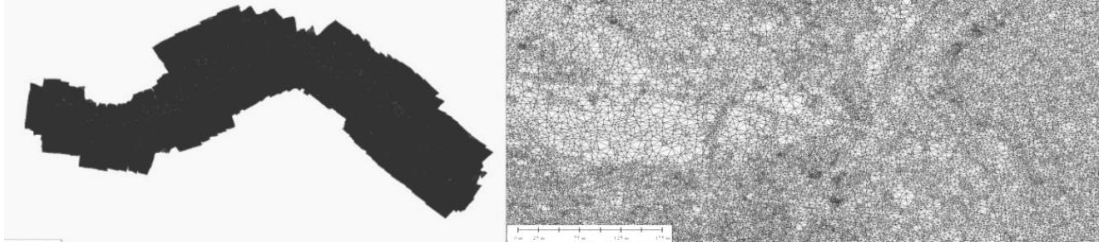
**Şekil 3.39.** Global Mapper yazılımında üçgen modelin görünümü.

Üretilen 3B model, Global Mapper yazılımında yüklenmesiyle arazi yapısı hakkında yorum yapılabilir (Şekil 3.39). Yazılım, birçok mekansal veri formatını desteklemektedir. Global Mapper yazılımı, mesafe, alan hesaplamaları, spektral analiz, yükseklik görüş hattı hesaplamaları, 3B nokta verisinin üçgenlenmesi ve gridlenmesine olanak sağlamaktadır.
