**T.C.  
AKSARAY ÜNİVERSİTESİ  
FEN BİLİMLERİ ENSTİTÜSÜ**

**HARİTA MÜHENDİSLİĞİ ANABİLİM DALI**

**KADASTRO GÜNCELLEME ÇALIŞMALARINDA İNSANSIZ HAVA  
ARACI (İHA)'NIN KULLANIMININ İRDELENMESİ: ÇORUM-  
OSMANCIK- KARAKÖY ÖRNEĞİ**

**YÜKSEK LİSANS TEZİ**

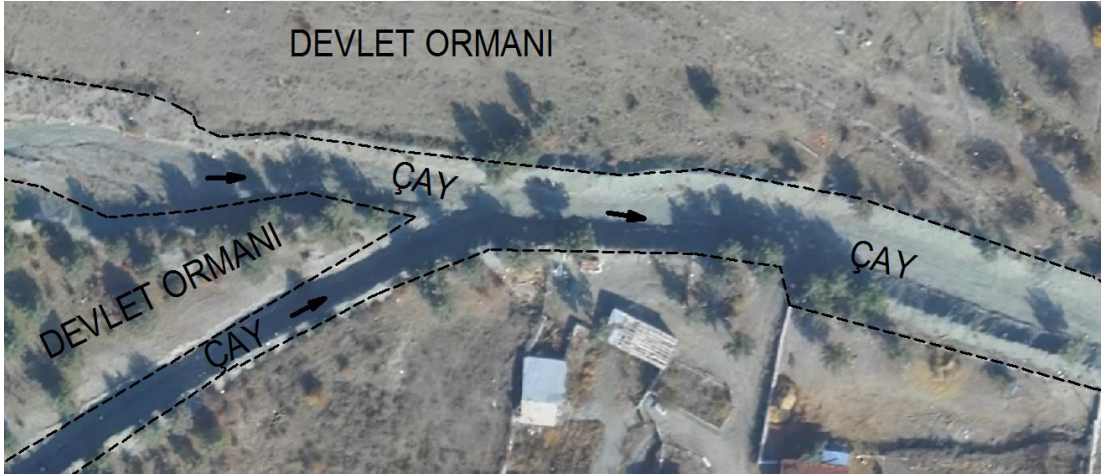
Şekil 4.1. Kuru çayın ortofoto görüntüsü.

Çalışma kapsamında yer alan ark ve dereler, İHA'yla elde edilen görüntülerden üretilen ortofotodan ve 3B stereo görüntüden ark ve derelerin tespit edilerek sayısallaştırma yapılmıştır. Değerlendirme işlemi, doğrudan arazi ölçümüne göre, detay noktalarının tespiti bakımından arazinin görünümü ve yorumlanmasıyla daha iyi yapılmaktadır. İHA'yla elde edilen görüntülerden üretilen 3B arazi modeli oluşturulmasıyla dere ve arkların akış yönü belirlenerek kadaströ paftalarında gösterimi sağlanabilecektir (Şekil 4.1).

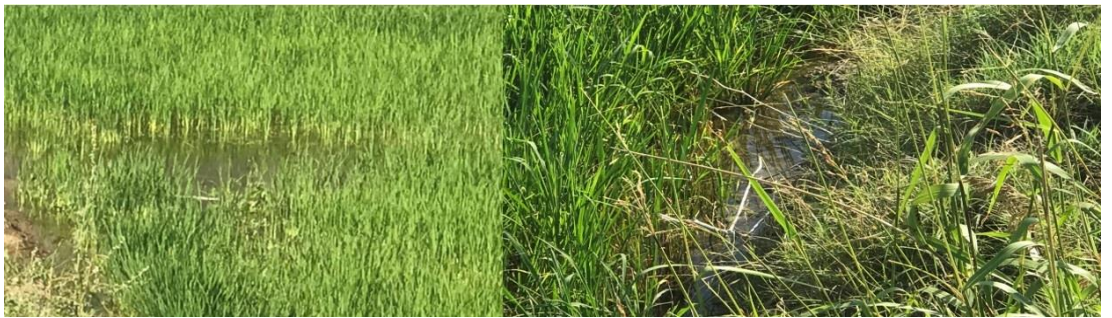
**Şekil 4.2.** Çeltik ekili tarımsal araziden görünüm.

İhale paketinde bulunan Karaköy'ün de içinde yer aldığı bazı köylerde çeltik ekimi yapılmaktadır. Çeltik ekimi yaklaşık mayıs ayı sonlarına doğru, hasat ise Eylül-Ekim aylarında yapılmaktadır. Çeltik ekiminden hasadına kadar olan süreçte arazilerin yüzeyi, suyla kaplı olmaktadır (Şekil 4.2). Bu durum, kadastro güncelleme kapsamında yapılan arazi çalışmalarını etkilemektedir. Arazide çalışma şartlarının, yaz aylarında, mevsimden kaynaklı daha uygun olması beklenirken, yoğun olarak çeltik ekiminin yapıldığından dolayı sorunlar oluşmaktadır. Suyla ve yeşil örtüyle kaplı tarımsal arazilerin sınırları tam olarak tespit edilememekte ve ölçülememektedir. Bu yüzden doğrudan yapılan arazi ölçümleri sonbahar ve ilkbahar aylarına kalmaktadır. İhale süresi göz önünde bulundurulduğunda, çeltik hasadının yapılp bir sonraki yılın çeltik ekimi arasında yaklaşık 6 aylık bir süre kalmaktadır. Bu durum, yapılacak arazi çalışmalarının sürenin kısıtlı olmasından kaynaklı olarak detay noktalarının doğru tespit edilememesine, ölçümünde hatalara ve eksikliklere yol açmaktadır.

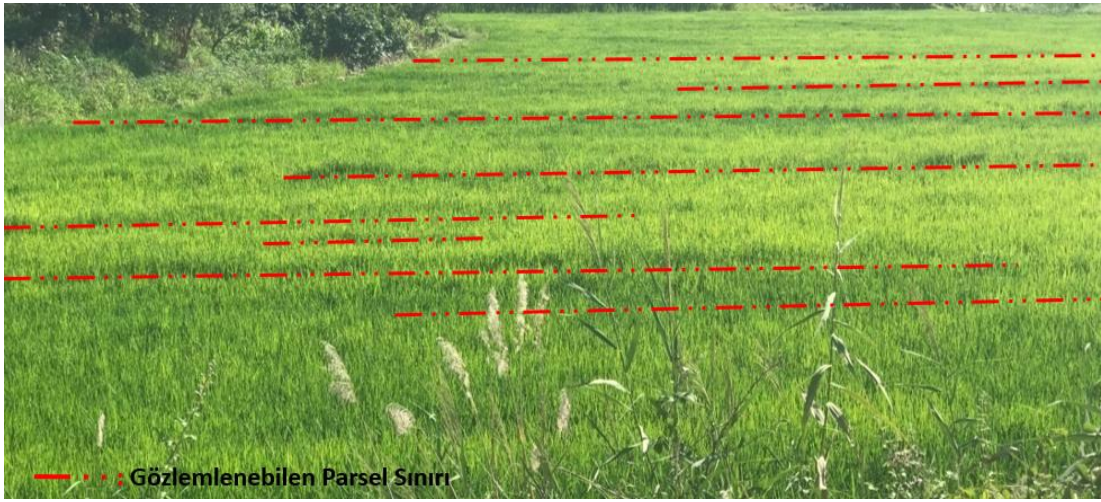
Şekil 4.3. Çeltik ekili tarımsal arazi sınırları.

arazilerin sınırlarının tespitinde ve şeklini ortaya çıkaran detay noktalarının belirlenmesinde zorluklar yaşanmaktadır (Şekil 4.3). Detay noktalarının tam olarak belirlenememesi doğrudan parsellerin alanlarının yanlış hesaplanmasına yol açmaktadır.

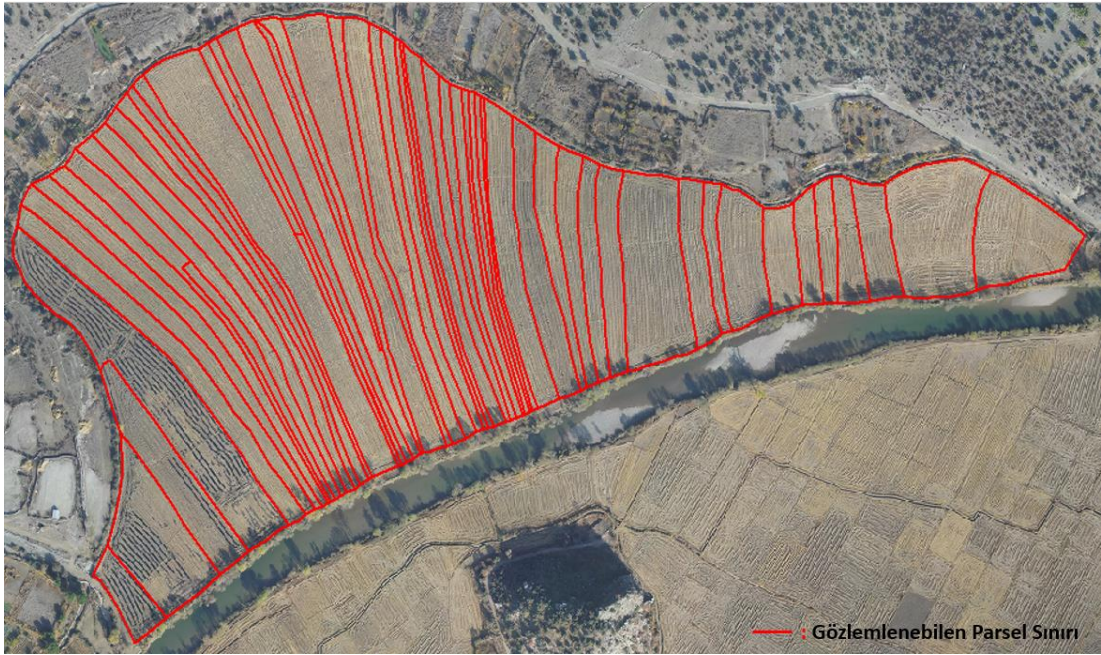
İHA ile elde edilen görüntülerden üretilen ortofoto ve 3B stereo modelden, arazinin bütüncül olarak detaylı algılanmasına bağlı olarak parsellerin sınırlarının belirlenmesinde gerekli olan detay noktalarının daha doğru ve sağlıklı belirlenmesi sağlanabilmektedir (Şekil 4.4).

Şekil 4.4. Ortofotodan çeltik ekili tarımsal arazi sınırları.

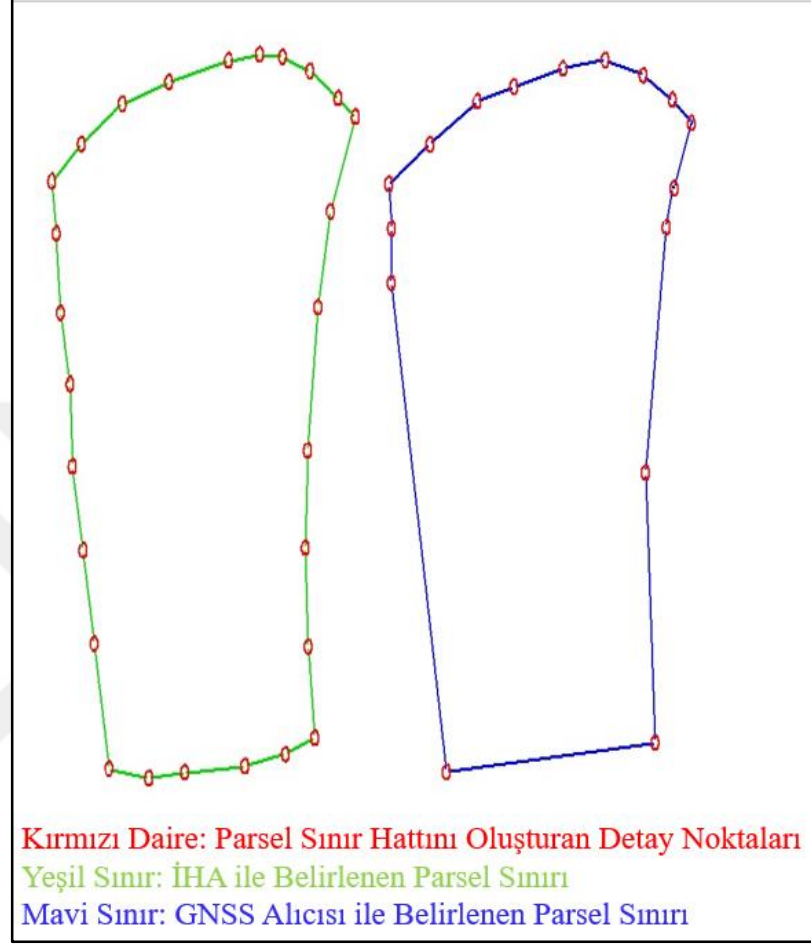
İHA'yla elde edilen görüntülerden oluşturulan 3B stereo modelle birlikte parseli oluşturan 27 detay sınır noktası tespit edilirken, doğrudan arazi çalışmasında ise 16 detay sınır noktası belirlenmiştir (Şekil 4.5).

Şekil 4.5. Parseli meydana getiren sınır hattındaki detay noktalarının gösterimi.

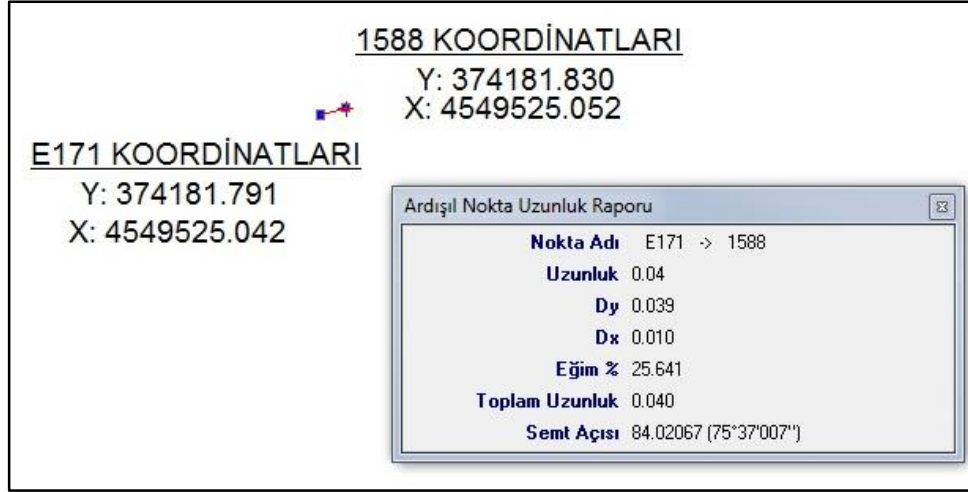
İHA'yla ise bir kere uçuş yapıldıktan sonra elde edilen görüntülerden, detay noktalarının koordinatlandırılması bir defada yapılmaktadır. Böylelikle zaman ve emek tasarrufu sağlanacaktır.

Şekil 4.6. Aynı detayın bir kaç kez ölçülmesi.

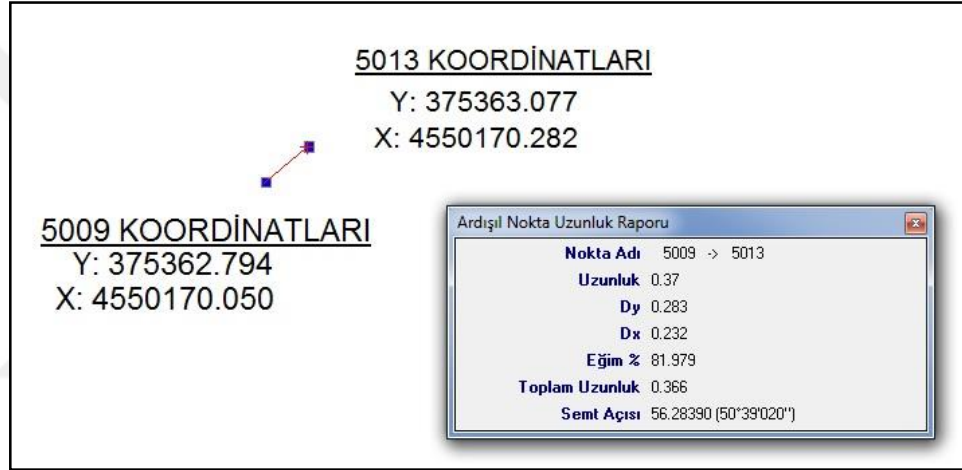
Şekil 4.7. Aynı doğrultuda detayın bir kaç kez ölçülmesi.

Uygulama alanında doğrudan arazi ölçümü iki GNSS alıcısı ile 5 günde tamamlanmıştır. Arazi ölçümlerinde gün sayısı arttıkça, beşeri faktörlerin ölçümlere olumsuz etkisi olmaktadır. Arazi çalışmaları sırasında aynı detayın birkaç kez ölçümü yapıldığı görülmektedir (Şekil 4.6). Ayrıca aynı doğrultuda detay olmamasına rağmen fazladan detay alımı yapıldığı anlaşılmaktadır (Şekil 4.7). Bu durum ölçüm süresinin artmasına, zaman ve emek kaybına neden olmuştur.

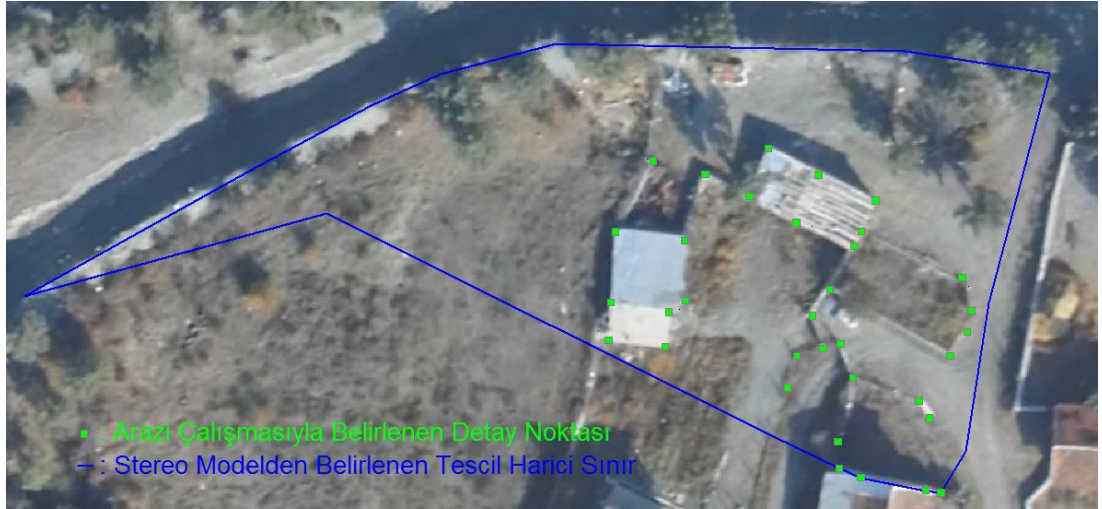
**Şekil 4.8.** Tescil harici yerlerin belirlenmesi.

İHA görüntüleri ile elde edilen ortofoto ve 3B stereo model yardımıyla tescil harici yerler ve devletin hüküm tasarruf altında bulunan alanlar gözden kaçması zordur. Arazi detaylarının büroda istenilen zamanda tekrarlı ölçü imkânı sunarak, arazi alanında zaman harcamadan rahatlıkla tespit edilerek, detayların koordinatlandırılması sağlanacaktır.

Uygulama alanında bulunan tescil harici yer doğrudan arazi ölçümünde algılanmamış tescilsiz yapıların detayları ölçümü yapılmıştır. 3B stereo model den ve ortofotodan rahatlıkla tescil harici yerin sınırları tespit edilerek, değerlendirilerek projeye eklenmiştir (Şekil 4.8).

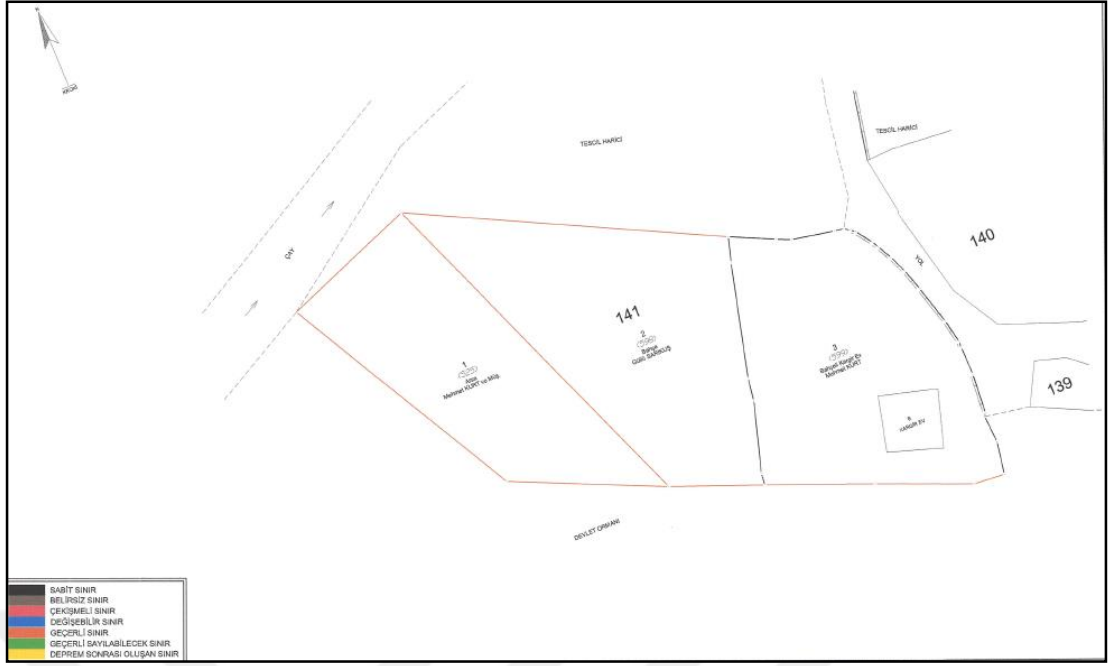
Kadastro güncelleme çalışmalarında, çalışma kapsamında bulunan tescilsiz yapılar, mevzuat gereği, ölçülüp yalnızca ölçü krokisinde “A” harfi ile gösterilmektedir (Şekil 4.9). Tescilli yapılar ise, sınırlandırma ve ölçü krokisinde “E” harfi gösterilmiştir (Şekil 4.10).

**Şekil 4.9. Sınırlandırma krokisi.**

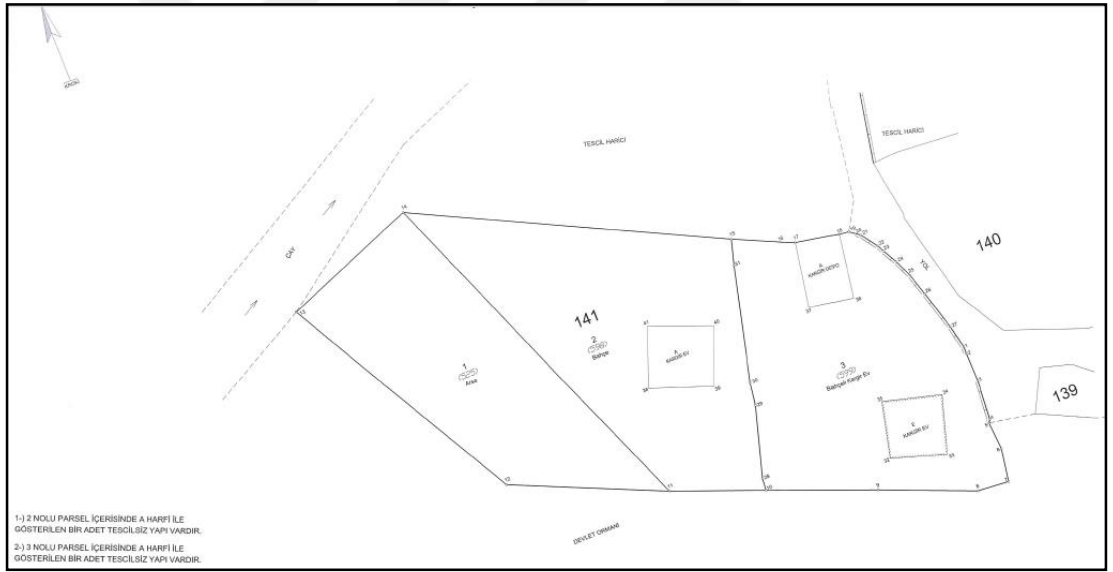
**Şekil 4.10. Ölçü krokisi.**

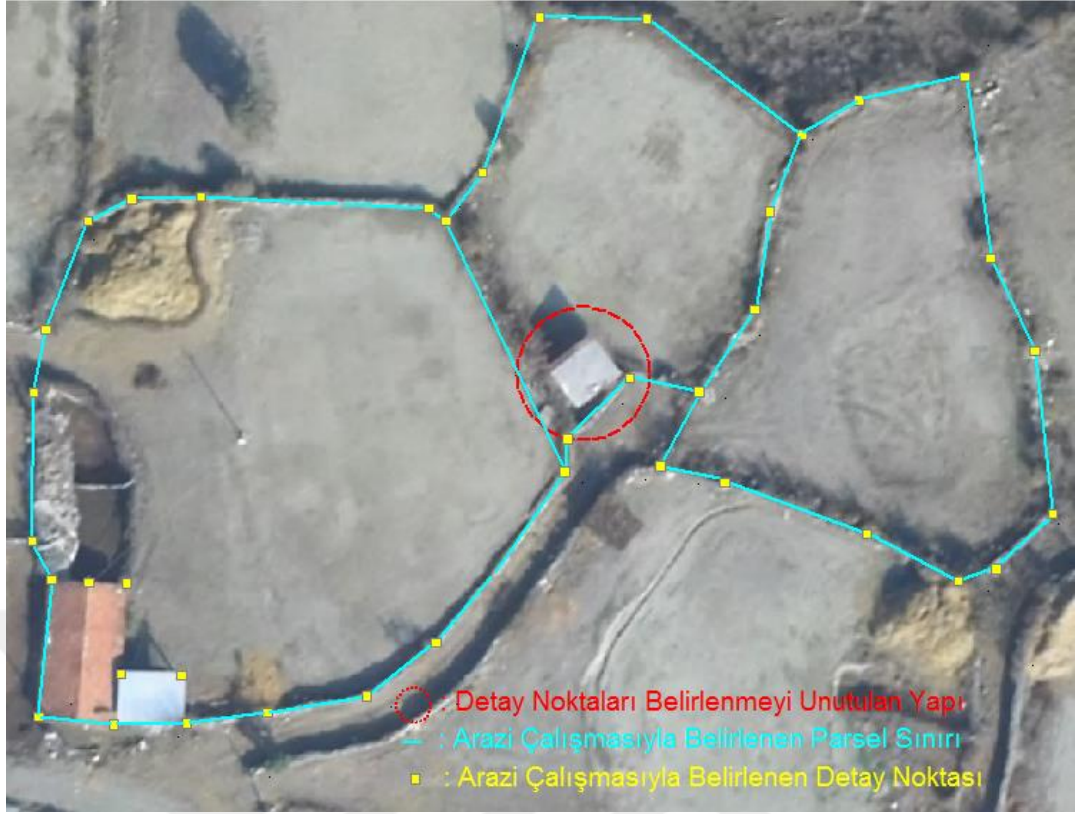
Geniş tarım arazilerinde bulunan bazı tescilsiz yapılar doğrudan arazi ölçümü esnasında gözden kaçabilmektedir. Arazide yapılan ölçüm sırasında, atlanılan tescilsiz yapılar, ortofoto haritadan ve 3B stereo görüntüden kolaylıkla fark edilerek konum bilgilerinin elde edilmesi projenin eksiksiz olmasına katkı sağlayacaktır (Şekil 4.11).

**Şekil 4.11.** Arazi çalışmasında unutulmuş yapı.

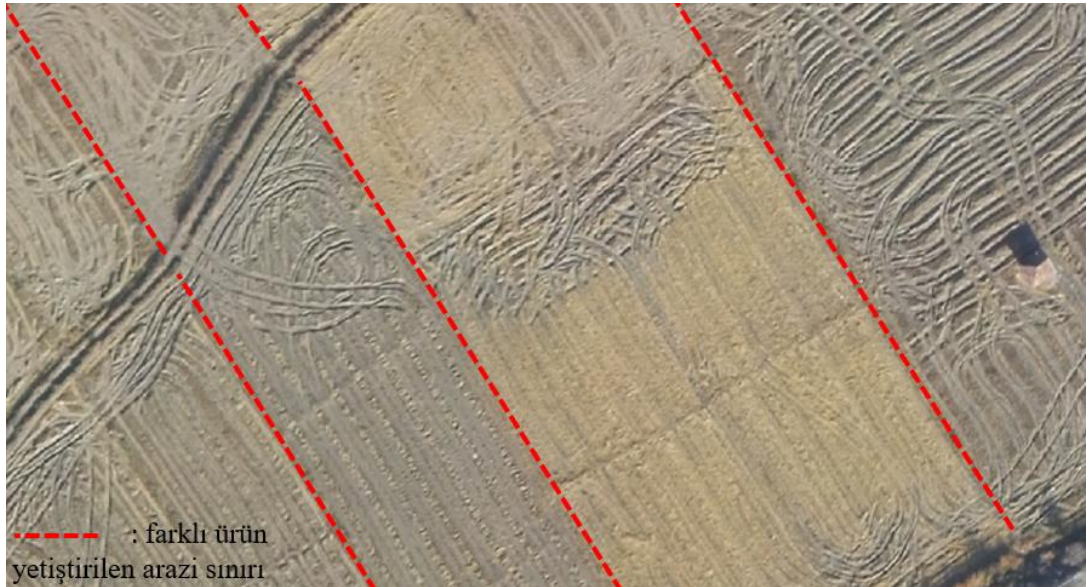
Şekil 4.12. Ürün farklılıklarının gösterimi.

İHA'yla elde edilen görüntülerden üretilen ortofoto ve stereo modelden, geleceğe yönelik zamanlarda yapılacak başta zirai çalışmalar olmak üzere farklı disiplinler tarafından kullanılabilecektir (Şekil 4.12).

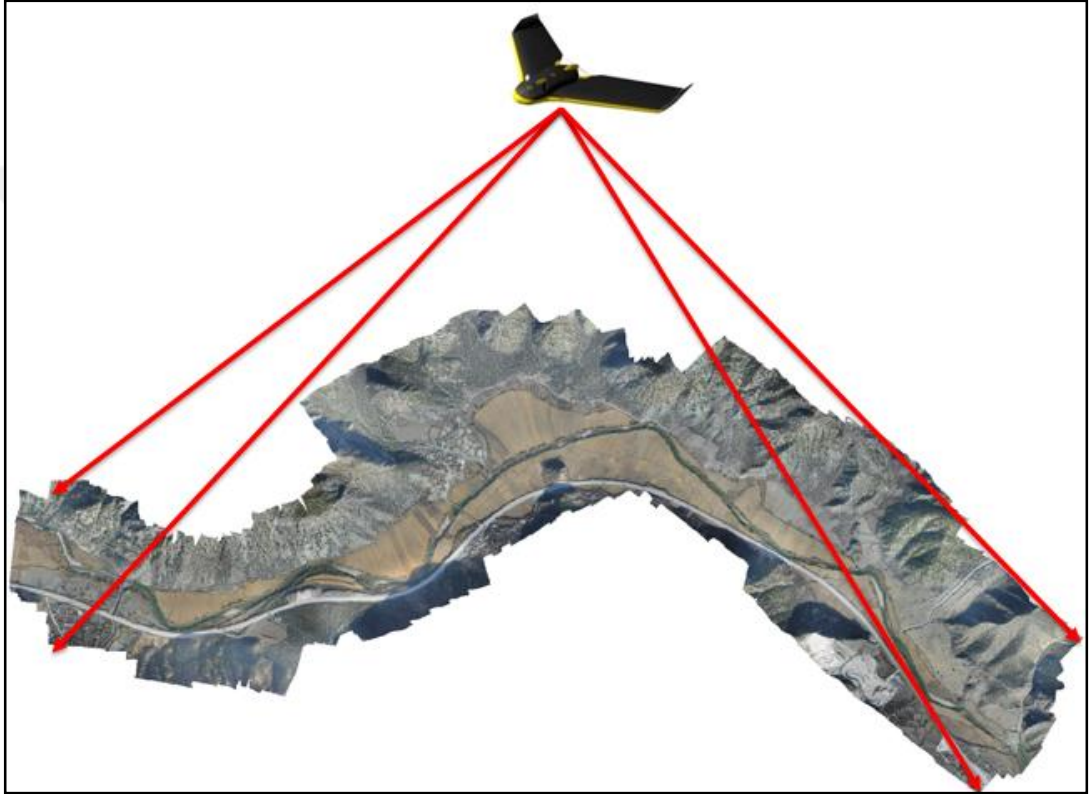
Şekil 4.13. Karaköy'ün ortofotosu.

Bu çalışma, 3402 sayılı Kadastro Kanunun 22-a maddesi kapsamında yapılmıştır. Tesis kadastro su sırasında ve sonrasında kullanılan, ölçü, hesaplama, çizim ve teknolojik yöntem farklılığından kaynaklı hataların belirlenmesine yönelik yapılan değerlendirme aşamasında İHA'yla elde edilen görüntülerden üretilen ortofoto ile daha iyi tespitler yapılabilmektedir (Şekil 4.13). Böylece kadastro güncelleme çalışmalarının amacına uygun işlemler gerçekleştirilebilecektir.

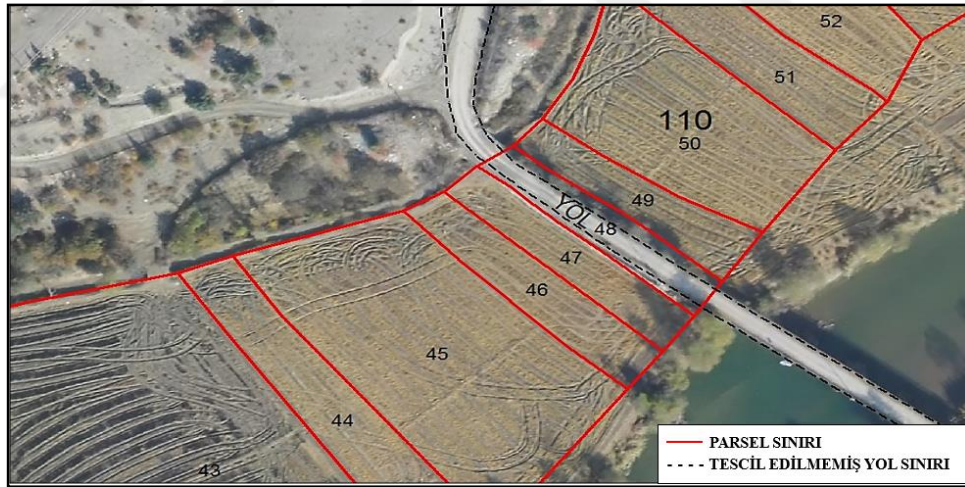
Şekil 4.14. Sınırlandırmaya konu olması gereken yol.

İHA'yla elde edilen görüntülerden üretilen ortofoto ve stereo model ile çalışma alanında bulunan detaylar daha kolay incelenerek tespit edilebilmektedir (Şekil 4.14). Değerlendirme aşamasında, üretilen ortofoto ile geçmiş tarihli hava fotoğraflarıyla, Google Earth görüntüleriyle birlikte sağlıklı analizler yapılarak kamuya ait olan yollar belirlenerek daha doğru kadastro güncellemesi yapılması sağlanacaktır.

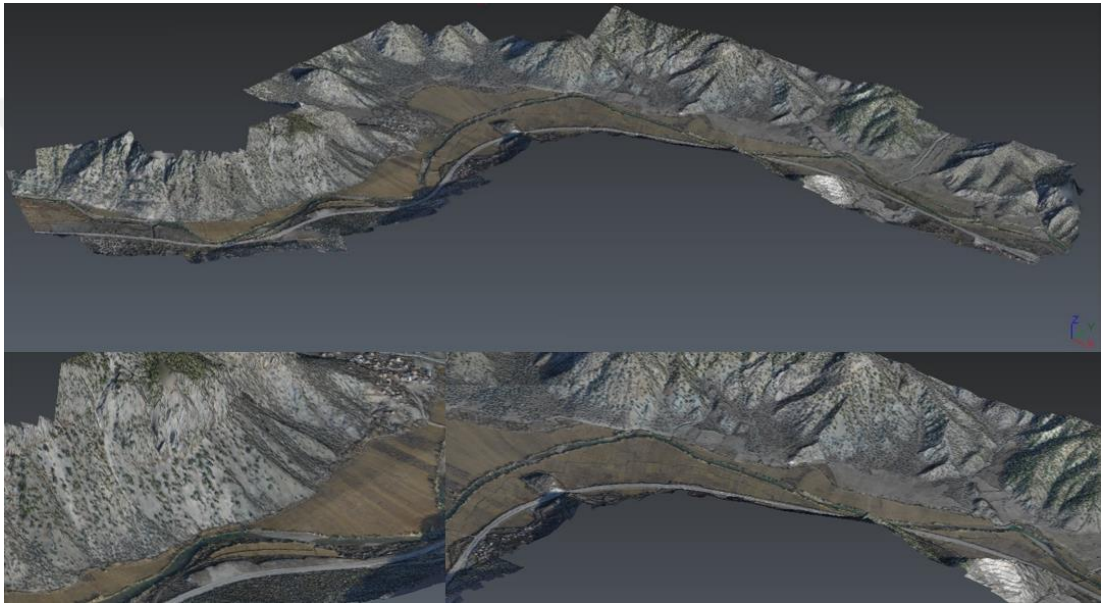
**Şekil 4.15.** Karaköy'ün 3B modeli.

Kadastro güncelleme çalışmalarında, arazinin 3B görsel modelinin olması, arazinin eğimin fazla olduğu, çalışma şartlarının zor olduğu riskli bölgelerde parsel topluluğundan oluşan adaların ve parsel(lerin) sınırlarının tespiti daha sağlıklı yapılabilecektir. Kadastro güncelleme çalışmalarının en önemli aşamasını oluşturan parsel sınır tiplerinin belirlenmesine yönelik değerlendirmelerin doğru bir şekilde yapılmasını sağlayarak doğru sınır tiplerinin belirlenmesine yardımcı olacaktır.

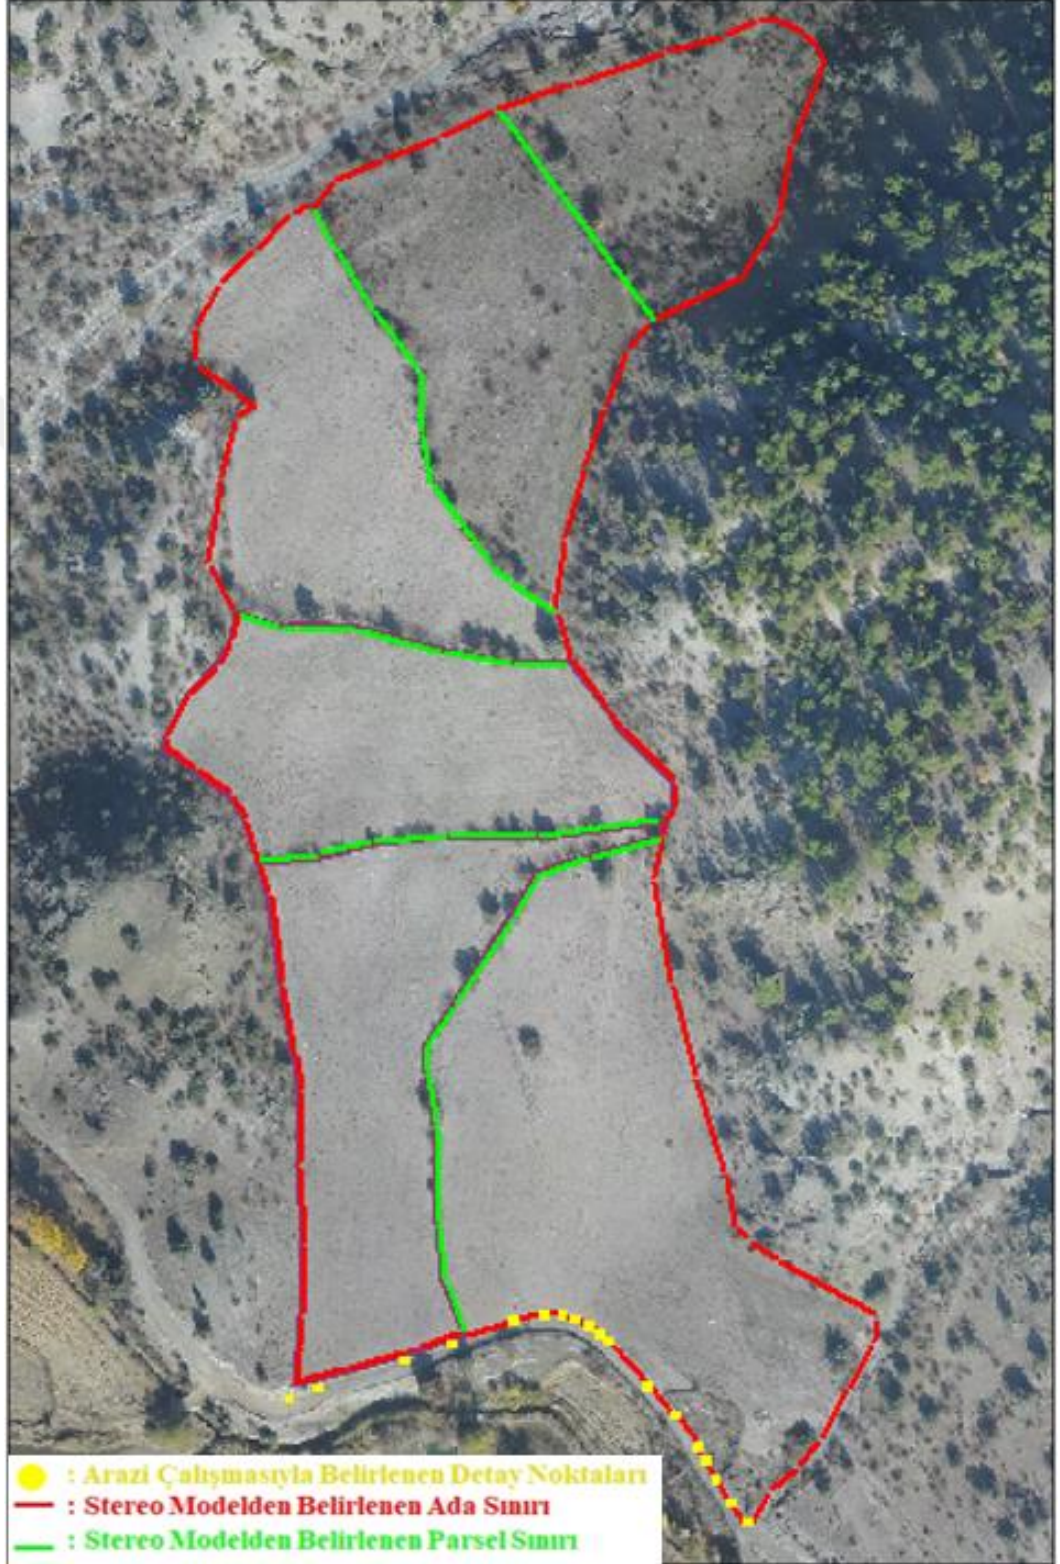
Şekil 4.16. Arazide sınırları fark edilemeyen ada ve parseller.

Doğrudan arazi ölçümü çalışması sırasında 159 nolu adanın ve adada bulunan 1, 2, 3, 4, 5, 6 nolu parselleri birbirinden ayıran parsel sınırları unutulmuştur. Yalnızca, adanın güney sınırını oluşturan adayla ortak sınır olan yolun sınırını belirleyen detay noktaları belirlenmiştir (Şekil 4.16). Uygulama alanına yönelik üretilen ortofoto ile birlikte, arazinin kuşbakışı ve görsel bir biçimde bütüncül şekilde tüm ayrıntılarıyla tasvir

edildiğinden unutulmuş sınırlar tespit edilebilmiştir. Sınır çizgilerinin belirlenmesinde gerekli olan detay noktalarının konum bilgileri stereo modelden değerlendirilmesiyle elde edilmiştir.

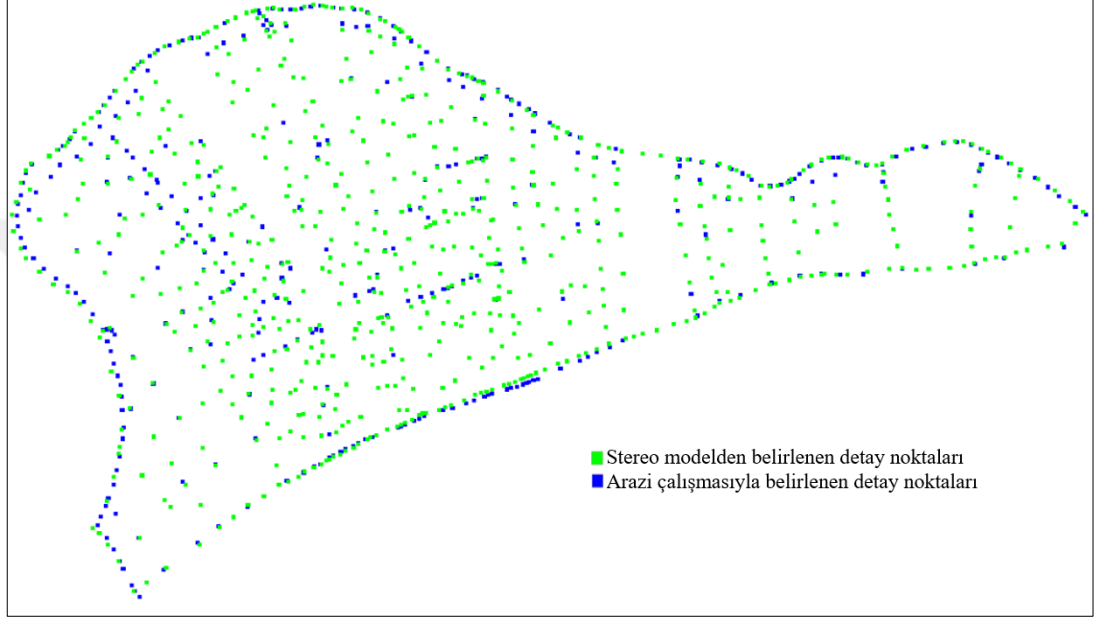
**Şekil 4.17.** Belirlenen detay noktalarının karşılaştırılması.

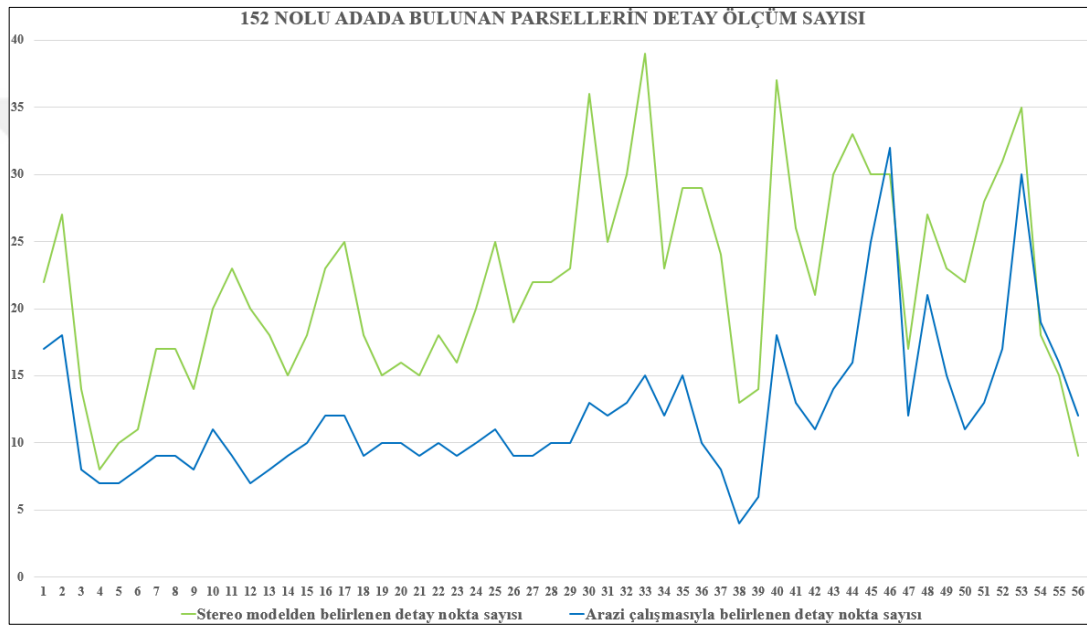
Şekil 4.18. Parseller ilişkin belirlenen detay noktalarının karşılaştırılması.

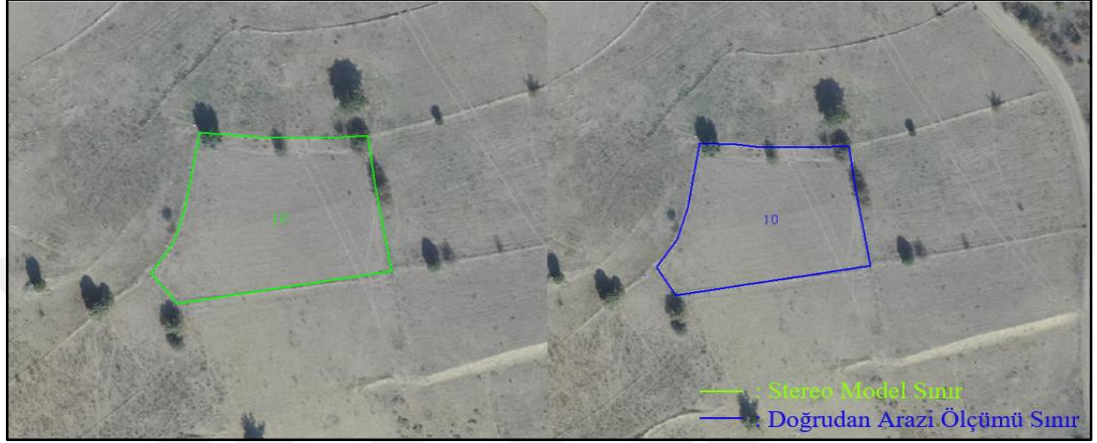
Şekil 4.19 10 nolu parsel sınırları.

Karaköy köyü 166 nolu adanın 10 nolu parselinin tapu alanı 2212.000 m<sup>2</sup>' dir (Çizelge 4.1, Şekil 4.19).

| PARSEL ALANLARININ BELİRLENMESİ<br>YÖNTEMLERİ | ALANI<br>(m <sup>2</sup> ) |
|---|---|
| Tapu Alanı (TA) | 2212.00 |
| Arazide Ağ-RTK Yöntemiyle Elde Edilen Alan (AÖL) | 2078.13 |
| Stereo Modelden Elde Edilen Alan (SMA) | 2062.61 |

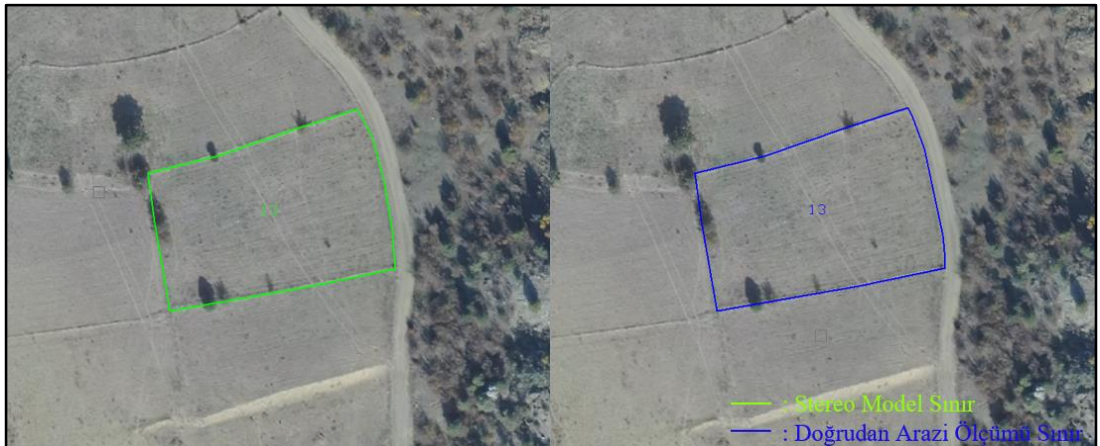
Şekil 4.20 13 nolu parsel sınırları.

Karaköy köyü 166 nolu adanın 13 nolu parselin tapu alanı 2437.00 m<sup>2</sup> dir (Çizelge 4.2, Şekil 4.20).

| PARSEL ALANLARININ BELİRLENMESİ<br>YÖNTEMLERİ | ALANI<br>(m <sup>2</sup> ) |
|---|---|
| Tapu Alanı (TA) | 2437.00 |
| Arazide Ağ-RTK Yöntemiyle Elde Edilen Alan (AÖL) | 2539.21 |
| Stereo Modelden Elde Edilen Alan (SMA) | 2513.73 |

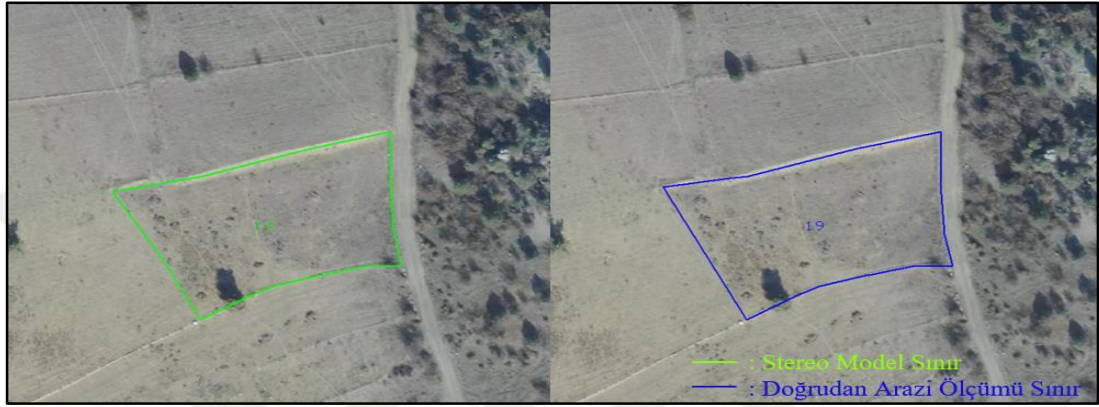
**Şekil 4.21** 19 nolu parsel sınırları.

Karaköy köyü 166 nolu adanın 19 nolu parselin tapu alanı 2475.00 m<sup>2</sup> dir (Çizelge 4.3, Şekil 4.21).

| PARSEL ALANLARININ BELİRLENMESİ<br>YÖNTEMLERİ | ALANI<br>(m <sup>2</sup> ) |
|---|---|
| Tapu Alanı (TA) | 2475.00 |
| Arazide Ağ-RTK Yöntemiyle Elde Edilen Alan (AÖL) | 2305.10 |
| Stereo Modelden Elde Edilen Alan (SMA) | 2281.10 |

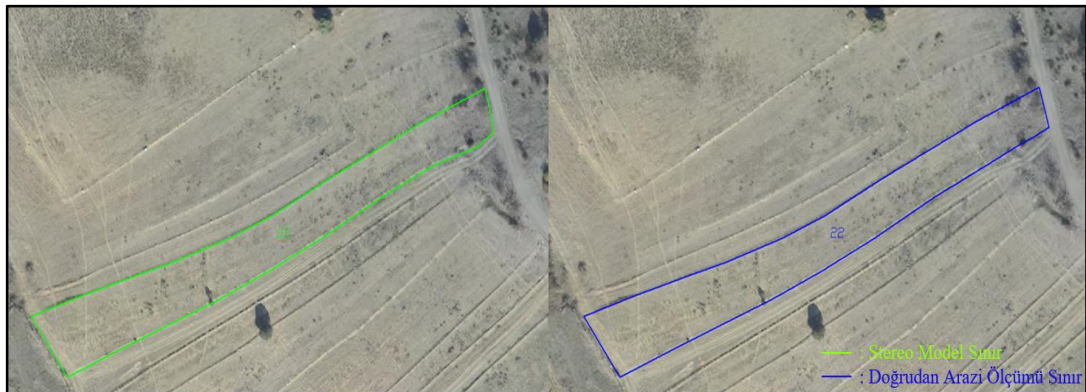
**Şekil 4.22.** 22 nolu parsel sınırları.

Karaköy köyü 166 nolu adanın 22 nolu parselin tapu alanı 2212.00 m<sup>2</sup> dir (Çizelge 4.4, Şekil 4.22).

| PARSEL ALANLARININ BELİRLENMESİ<br>YÖNTEMLERİ | ALANI<br>(m <sup>2</sup> ) |
|---|---|
| Tapu Alanı (TA) | 2212.00 |
| Arazide Ağ-RTK Yöntemiyle Elde Edilen Alan (AÖL) | 1987.21 |
| Stereo Modelden Elde Edilen Alan (SMA) | 2000.19 |

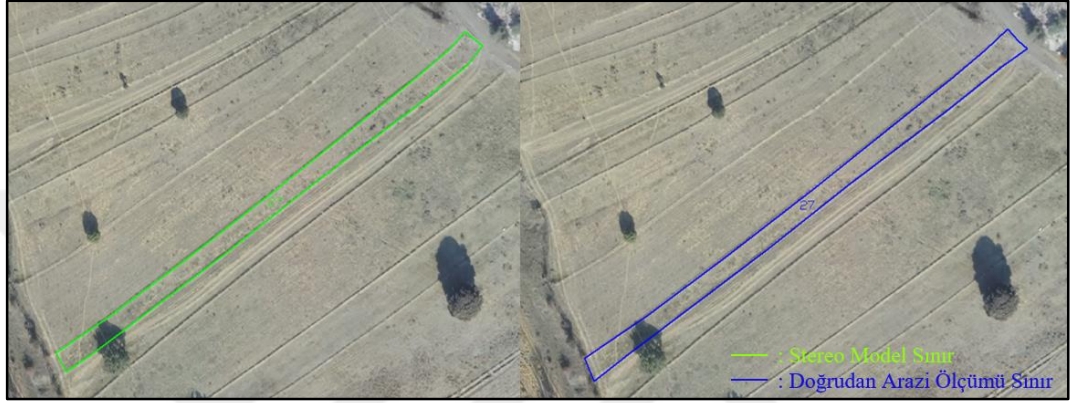
**Şekil 4.23.** 27 nolu parsel sınırları.

Karaköy köyü 166 nolu adanın 27 nolu parselin tapu alanı 962.00 m2 dir (Çizelge 4.5, Şekil 4.23).

| PARSEL ALANLARININ BELİRLENMESİ<br>YÖNTEMLERİ | ALANI<br>(m <sup>2</sup> ) |
|---|---|
| Tapu Alanı (TA) | 962.00 |
| Arazide Ağ-RTK Yöntemiyle Elde Edilen Alan (AÖL) | 1101.03 |
| Stereo Modelden Elde Edilen Alan (SMA) | 947.16 |

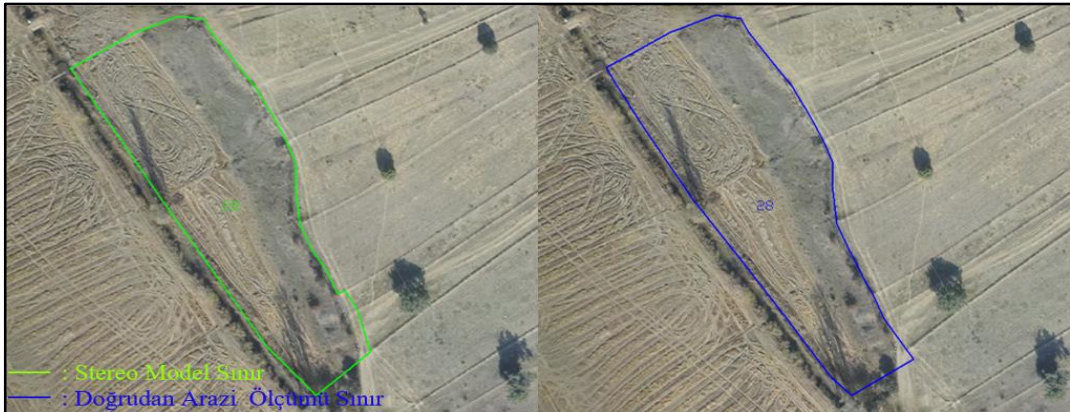
**Şekil 4.24.** 28 nolu parsel sınırları.

Karaköy köyü 166 nolu adanın 28 nolu parselin tapu alanı 2500.00 m2 dir (Çizelge 4.6, Şekil 4.24).

| PARSEL ALANLARININ BELİRLENMESİ<br>YÖNTEMLERİ | ALANI<br>(m <sup>2</sup> ) |
|---|---|
| Tapu Alanı (TA) | 2500.00 |
| Arazide Ağ-RTK Yöntemiyle Elde Edilen Alan (AÖL) | 3261.38 |
| Stereo Modelden Elde Edilen Alan (SMA) | 3485.03 |

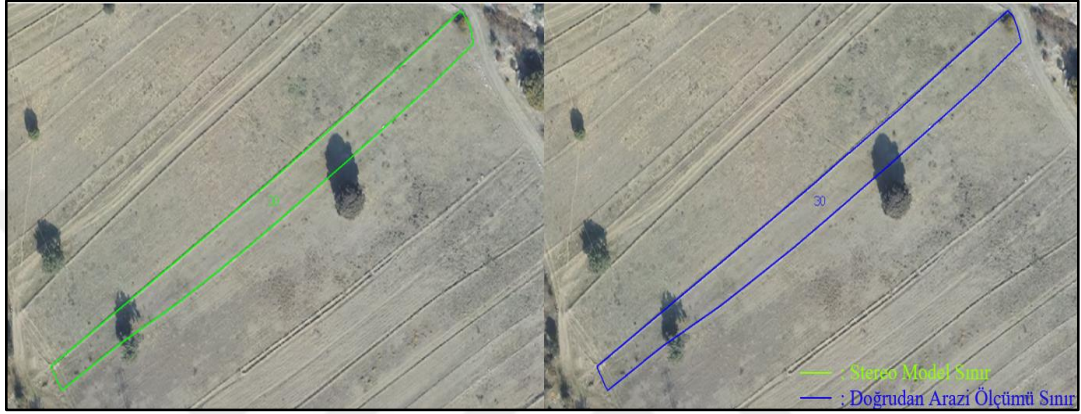
**Şekil 4.25.** 30 nolu parsel sınırları.

Karaköy köyü 166 nolu adanın 30 nolu parselin tapu alanı 1775.00 m<sup>2</sup> dir (Çizelge 4.7, Şekil 4.25).

| PARSEL ALANLARININ BELİRLENMESİ<br>YÖNTEMLERİ | ALANI<br>(m <sup>2</sup> ) |
|---|---|
| Tapu Alanı (TA) | 1775.00 |
| Arazide Ağ-RTK Yöntemiyle Elde Edilen Alan (AÖL) | 1825.00 |
| Stereo Modelden Elde Edilen Alan (SMA) | 1821.67 |

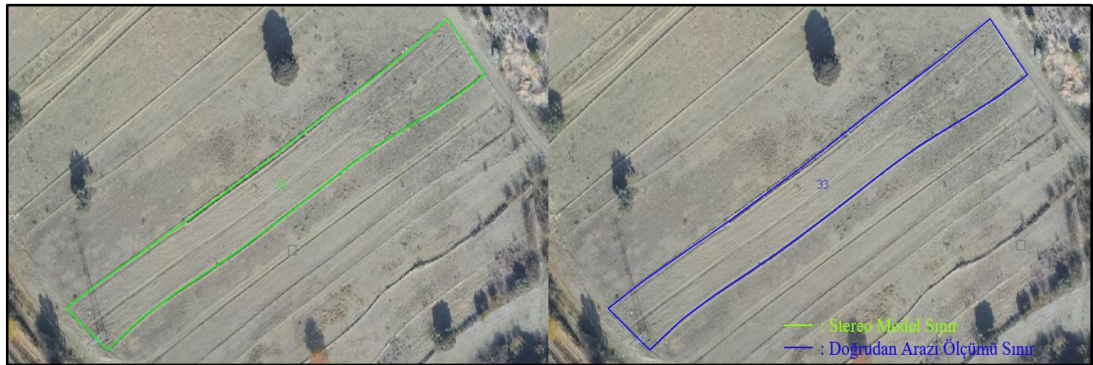
**Şekil 4.26.** 33 nolu parsel sınırları.

Karaköy köyü 166 nolu adanın 33 nolu parselin tapu alanı 1775.00 m<sup>2</sup> dir (Çizelge 4.8, Şekil 4.26).

| PARSEL ALANLARININ BELİRLENMESİ<br>YÖNTEMLERİ | ALANI<br>(m <sup>2</sup> ) |
|---|---|
| Stereo Modelden Elde Edilen Alan (SMA) | 3338.61 |

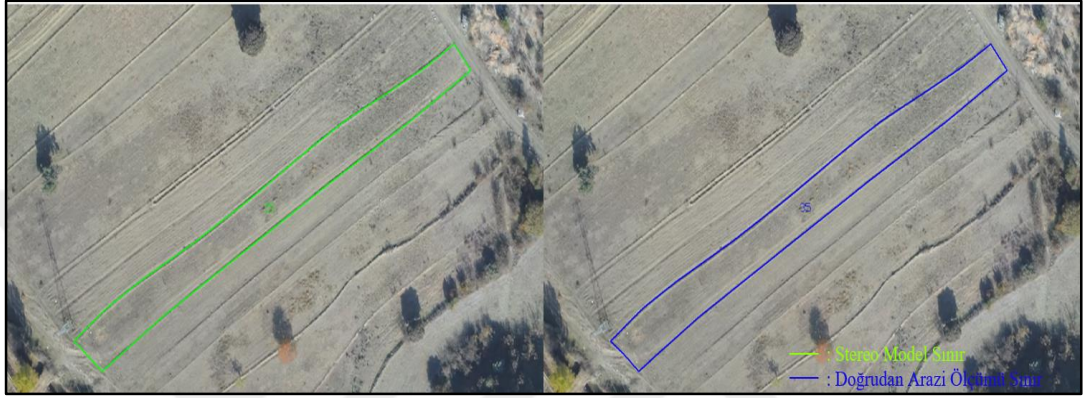
**Şekil 4.27.** 35 nolu parsel sınırları.

Karaköy köyü 166 nolu adanın 35 nolu parselin tapu alanı 2175.00 m<sup>2</sup> dir (Çizelge 4.9, Şekil 4.27).

| PARSEL ALANLARININ BELİRLENMESİ<br>YÖNTEMLERİ | ALANI<br>(m <sup>2</sup> ) |
|---|---|
| Stereo Modelden Elde Edilen Alan (SMA) | 2109.97 |

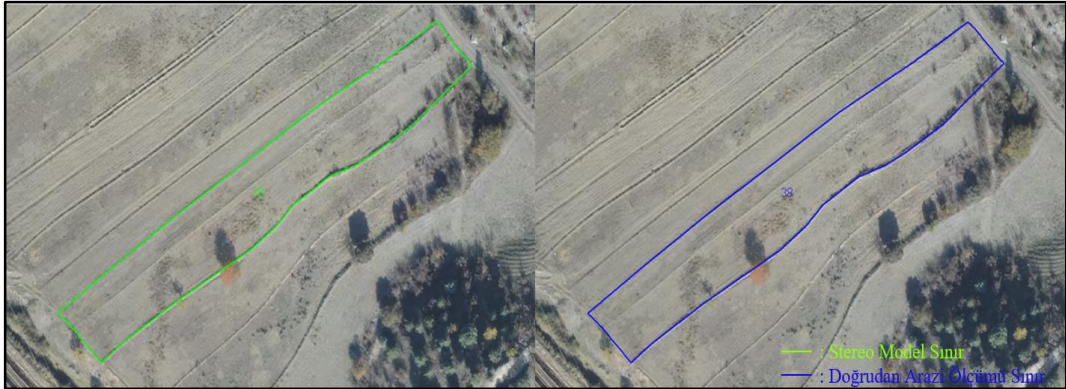
**Şekil 4.28.** 38 nolu parsel sınırları.

Karaköy köyü 166 nolu adanın 38 nolu parselin tapu alanı 3862.00 m<sup>2</sup> dir (Çizelge 4.10, Şekil 4.28).

| PARSEL ALANLARININ BELİRLENMESİ<br>YÖNTEMLERİ | ALANI<br>(m <sup>2</sup> ) |
|---|---|
| Stereo Modelden Elde Edilen Alan (SMA) | 3570.20 |

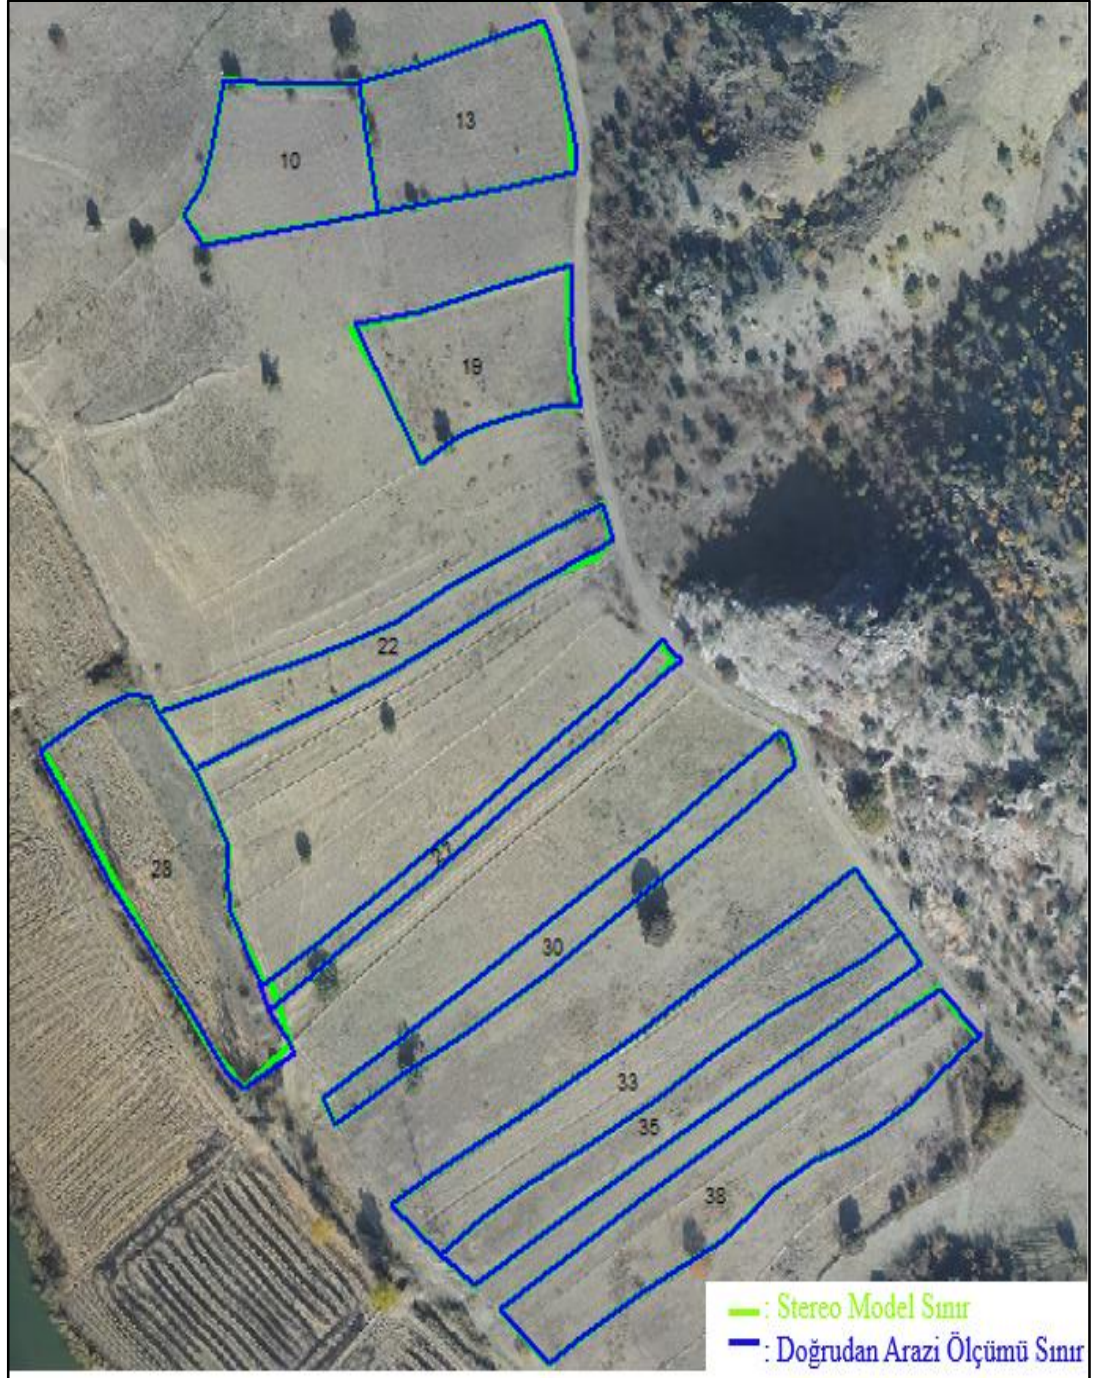
**Şekil 4.29.** İncelenen parsellerin tamamının görünümü.

İncelenen 10 adet parselin toplu olarak doğrudan arazi ölçümü belirlenen sınır ile stereo modelden belirlenen sınırların karşılaştırılması yapılmıştır (Şekil 4.29).
