**KORUMA VE RESTORASYON UYGULAMALARINA  
“VERİMLİLİK” BAĞLAMINDA BİR YAKLAŞIM**

Yüksek Lisans Tezi

İstanbul, 2023

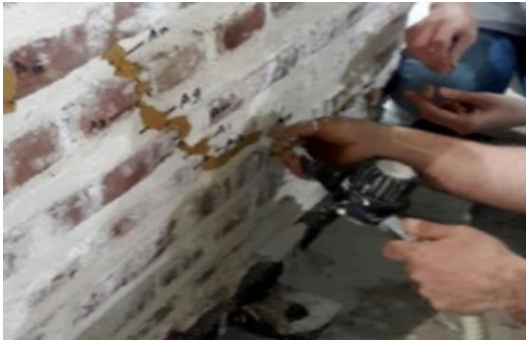
**Şekil 3. Sağlamaştırmada Kimyasal Enjeksiyonu**

Tarihi yapılar incelendiğinde, genellikle kullanılan malzemelerin, bulundukları iklim ve çevre şartlarına göre şekillendikleri sonucuna ulaşılabilmektedir. Yapıyı oluşturan söz konusu bileşenler (ahşap, kerpiç, taş, tuğla, vb.) zaman içerisinde doğal ve/veya yapay etkenler sebebi ile bozulmalara uğrayarak özelliklerini kaybedebilmektedirler. Mevcut bileşenlere yapılacak çeşitli kimyasalların enjeksiyonu (Şekil 3.) ile ömrünün uzatılması sağlanabileceği gibi, payanda kullanımı, gergi çubukları, ankraj ve dikiş (Şekil 4.) gibi yöntemler kullanılarak sağlamaştırma gerçekleştirilebilmektedir.

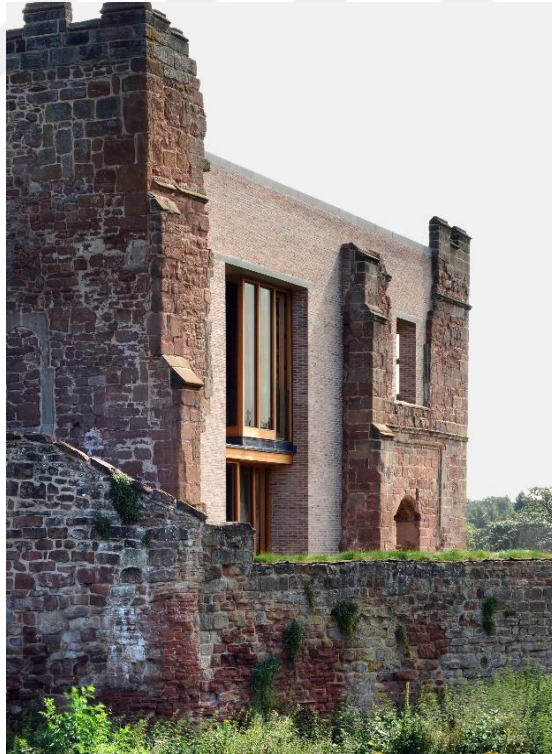
**Şekil 5. Bütünleme Yöntemine Bir Örnek / Astley Castle**

Bütünleme çalışmalarında tarihin izlerinin de korunması amacıyla, özgün ve yeni bölümlerin homojen görünümünü ön gören bir yaklaşımdan ziyade birbirinden farklılaşarak bir bütün oluşturan heterojen bir yaklaşım, tercih edilmelidir (Şekil 5).

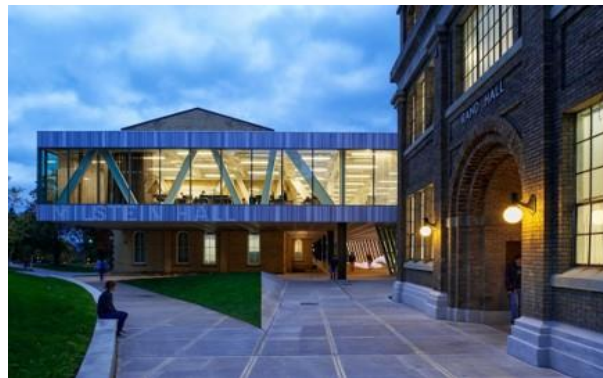
**Şekil 8. Çağdaş Ek Örneği / Cornell Milstein Hall.**

Çağdaş ek, özgün malzemenin kullanımının aksine bir tavırla çağdaş malzemelerin ön planda olduğu bir yaklaşım olarak ortaya çıkmaktadır. Söz konusu çağdaş ekler, restorasyon çalışmasına konu olan yapının, zaman içerisinde ortaya çıkan çeşitli gereksinimleri karşılayabilmesi adına tercih edilebildiği gibi yapıya ait yeterli belgelemenin bulunmadığı hallerde zamanın izlerinin ön planda tutularak bütünlüğün sağlanmasının hedeflendiği bir yaklaşımda da tercih edilebilmektedir.

Tarihi yapılarda, eleman eksikliğinin veya yıkılmış bölümlerin tamamlanmasının söz konusu olduğu daha küçük ölçekli restorasyon çalışmalarında eklemelerin nasıl bir yaklaşım izlemesi gerektiği, Venedik Tüzüğü Madde 13'te, "Eklemelere ancak yapının ilgi çekici bölümlerine, geleneksel konumuna, kompozisyonuna, dengesine ve çevresiyle olan bağlantısına zarar gelmediği durumlarda izin verilebilir" şeklinde belirtilmektedir.

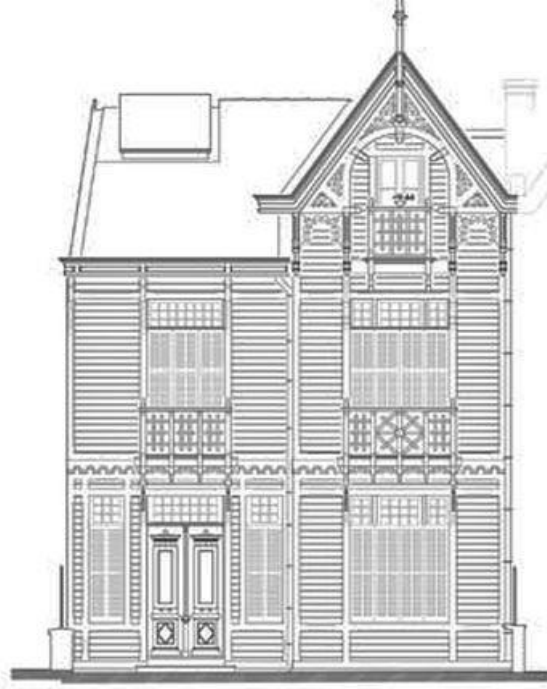
**Şekil 11. Restorasyon Örnek Çizimi**

Uygulamaların doğru bir şekilde yapılması adına, restorasyon projelerinin bilgi birikimi yüksek olan mimarlar tarafından yapılması büyük önem taşımakta ve strüktür problemlerinin giderilmesi gibi durumlarda farklı uzmanlık alanlarına ihtiyaç duyulmaktadır.

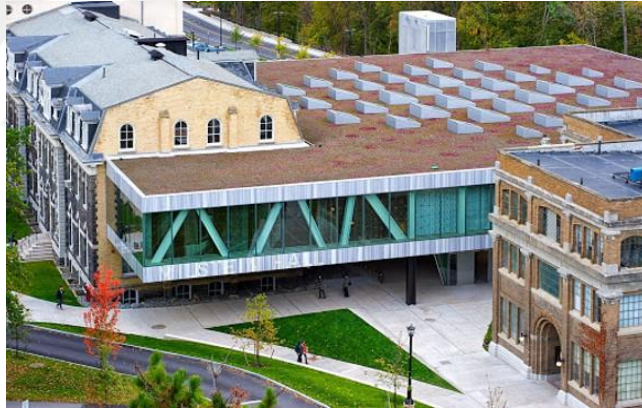
**Şekil 12. Mimari Restorasyonda Sürdürülebilirlik Örneği / Milstein Hall**

Cornell Üniversitesi - Milstein Hall, 2011 yılında Rem Koolhaas ve Shohei Shigematsu'nun ortaklığıyla OMA tarafından tasarlanmıştır. Bu yapının, sürdürülebilirlik ilkelerine uygun olarak tarihi yapılarda çağdaş ek oluşumlara iyi bir örnek teşkil ettiği söylenebilir. Yapı, çatıya yerleştirilen açık konfor modülleri sayesinde yapay havalandırma ihtiyacını büyük ölçüde azaltarak enerji verimliliği sağlamaktadır. İç mekanların soğutulmasında kullanılan su, yerel bir gölden sağlanmakta ve binanın tüm cephesi düşük 'E' değerine sahip camlarla izole edilerek enerji tasarrufu sağlanmaktadır. Tüm bu sürdürülebilir yaklaşımlar sayesinde yapı, LEED Gold sertifikası almaya hak kazanmıştır.

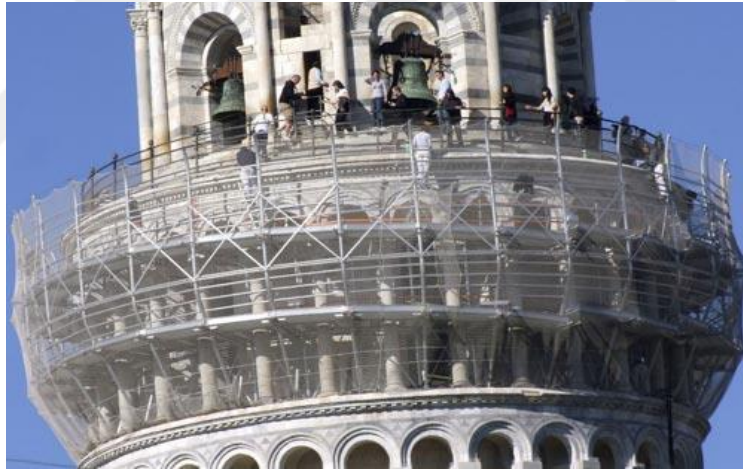
**Şekil 14. Pisa Kulesi Restorasyonu**

Yenilikçi yaklaşımların mimari restorasyonda kullanımıyla ilgili bir örnek, 2002 yılında İtalya'daki Pisa Kulesi'nin restorasyonu sırasında kullanılan yenilikçi yöntemlerdir. Pisa Kulesi'nin restorasyonu, 20 yıl boyunca yapılan kapsamlı çalışmalar sonucunda tamamlanmıştır. Restorasyon sürecinde, geleneksel yöntemlerin yanı sıra modern teknolojiler de kullanılmıştır. Örneğin, kuleyi saran özel bir metal iskele, kuleyi çevreleyen turistlerin güvenliği için kullanılmıştır. Ayrıca, kuledeki çatlaklar, modern teknolojiler kullanılarak tamir edilmiştir.

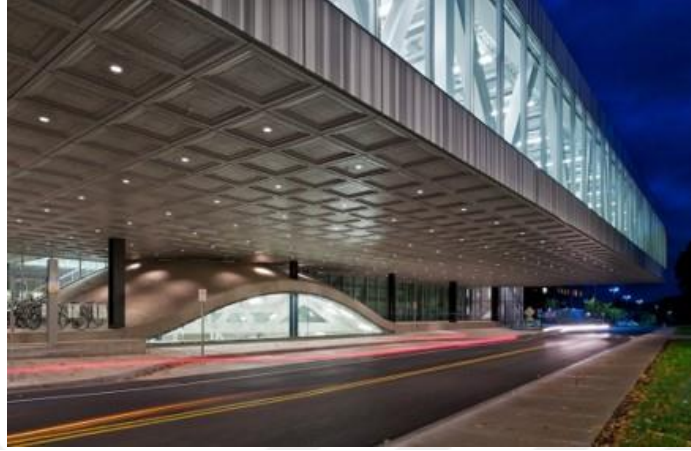
**Şekil 15. Milstein Hall / Cornell Üniversitesi**

1,200 ton ağırlığındaki çelik truss sistemi (Şekil 15), geniş açıklıklar geçme noktasında büyük bir kolaylık sağlamaktadır.

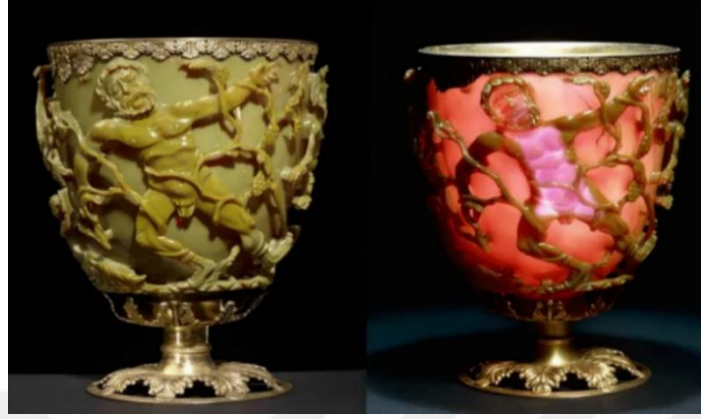
**Şekil 17. Erken Nanoteknoloji Örneği / Lycurgus Kupası**

Lycurgus Kupası'na insanlık tarihinde nanoteknolojinin bilinen en eski kullanım örneklerinden biri olarak yer verilmektedir. Söz konusu eseri özel kılan şey üzerinde resmedilen mitolojik sahnelerden ziyade, sahip olduğu optik illüzyondur. Kupa dışarıdan aydınlatıldığında opak yeşil bir görünüm ortaya çıkarırken, ışık kaynağı içeride konumlandırıldığında yarı saydam kırmızı bir görünüm ortaya koymaktadır. Uzmanlar uzun tartışmalar sonucunda, bu illüzyona sahip olma

durumunu eserde kullanılan camın yapımında altın, gümüş ve bakırın öğütülerek nanoparçacıklar haline getirildiği ve söz konusu renk değişiminin farklı materyallerin ışığı farklı biçimlerde yansıtıkları sonucuna ulaşmışlardır.

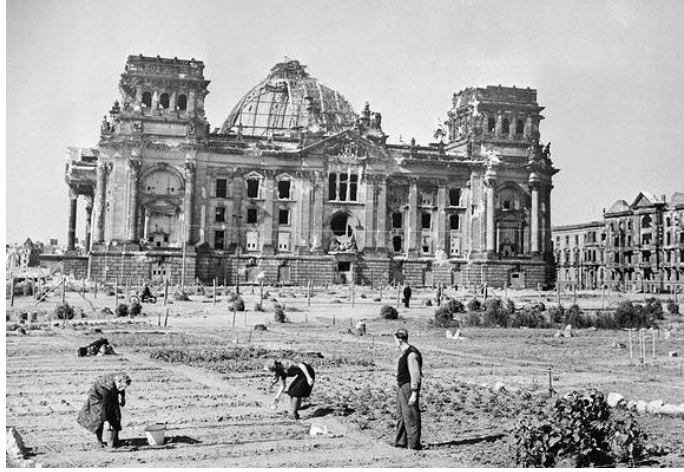
**Şekil 18. Reichstag Parlamento Binası / Restorasyon Öncesi (1946)**

Reichstag Parlamento Binası restore edilmeden önce, harabe halde ve içerisinde çürümüş yapı elemanları, tahrip olmuş tavanlar ve dökülen sıvalar gibi ciddi hasarlara sahip olsa da yapının temel taşlarına ve bazı orijinal unsurlarına hala ulaşılabilmekte idi.

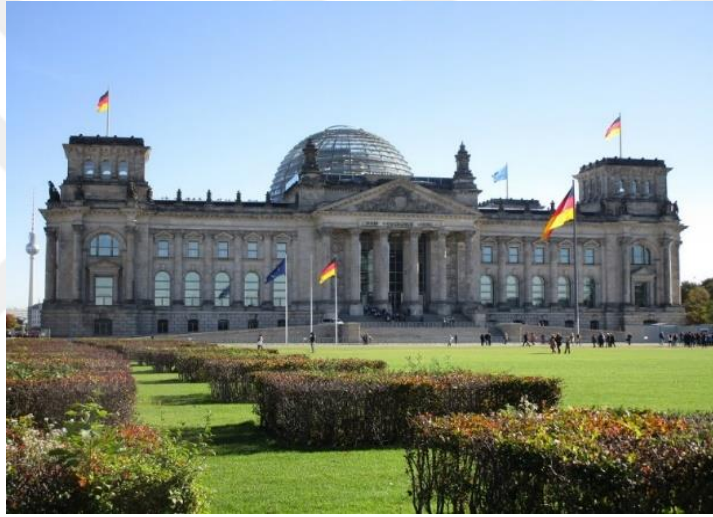
**Şekil 20. Reichstag Parlamento Binası / Restorasyon Sonrası**

Yarımküre, içerisinde yükselen rampalarla birlikte kentin panoramasını sunmakta ve aynı zamanda parlamentonun çalışma salonunu izlemek için bir fırsat sunmaktadır. Bu tasarım, ülkeyi yönetenleri tepeden izlemek ve temsili olarak denetleme hakkını halka vermek amacıyla yapılan bir yapıdır. Bu şekliyle, yapının rolü, Yeni Almanya'nın demokrasi vurgusunun bir manifestosu niteliği taşımaktadır.

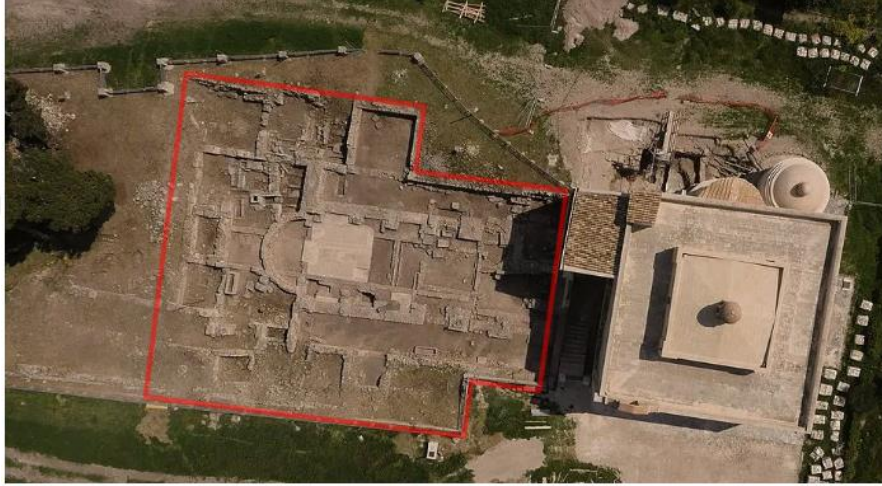
**Şekil 21. Siponto Arkeoloji Parkı ve Bazilika / Restorasyon Öncesi**

Siponto Arkeoloji Parkı’nda yer alan bu yapı aslında antik bir manastırın kalıntılarıdır. 13. yüzyılda depremlerin ve büyük ihtimalle tsunamilerin etkisiyle harabe hale gelen manastırın sadece kısmi kalıntıları günümüze kadar ulaşmıştır.

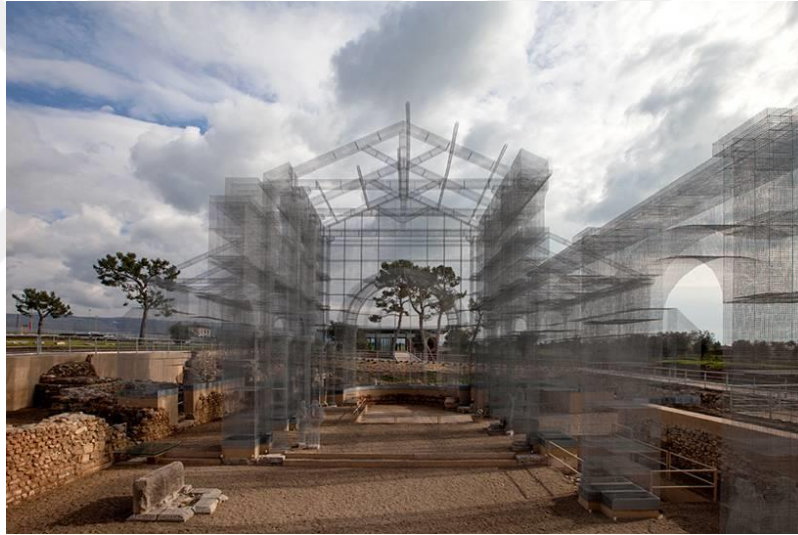
**Şekil 22. Siponto Bazilikası / Restorasyon Sonrası**

Tresoldi'nin stüdyosuna göre restorasyon çalışması, 5 ay ile 900,000 Euro'ya mal olmuştur. Zeminde bulunan kolon kalıntıları üzerine 4.500 metre tel örgüyle inşa edilen yapı, 14 metre yüksekliğinde ve yaklaşık 7 ton ağırlığındadır. Tarihi yapının (bazilika) kalıcı bir refakatçisi olması hedeflenen çalışmada, yapı ölçeği büyük oranda korunmuş, ışık ve gölge oyunları ile daha dikkat çekici hale getirilmiştir. Bu yaklaşımın bir sonucu olarak yapı, Hayalet Kilise olarak da adlandırılmaktadır.

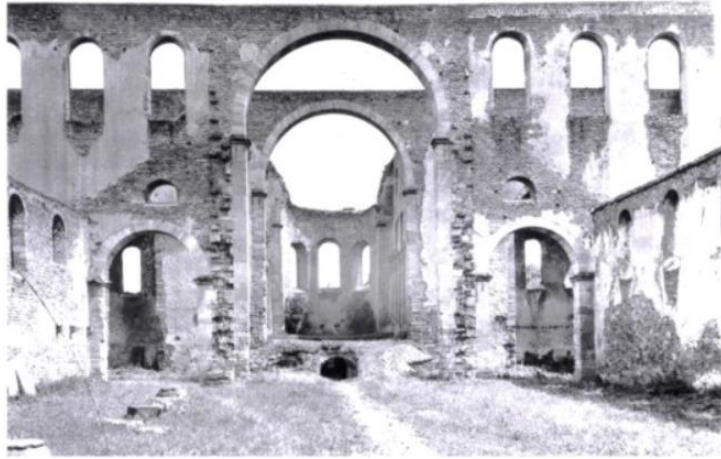
**Şekil 23. Bad Hersfeld Manastırı'nın Restorasyon Öncesi Durumu**

Restorasyon çalışmaları öncesinde, bir zamanlar görkemli bir kilise yapısının kalıntılarına ev sahipliği yapan Stiftsruine bölgesinde, yıkılmış duvarlar, kemerler ve sütunlar gibi unsurlar kısmen ayakta kalmış olsa da, zamanın etkisiyle büyük hasar görerek, harabe bir şekilde varlığını sürdürmüştür.

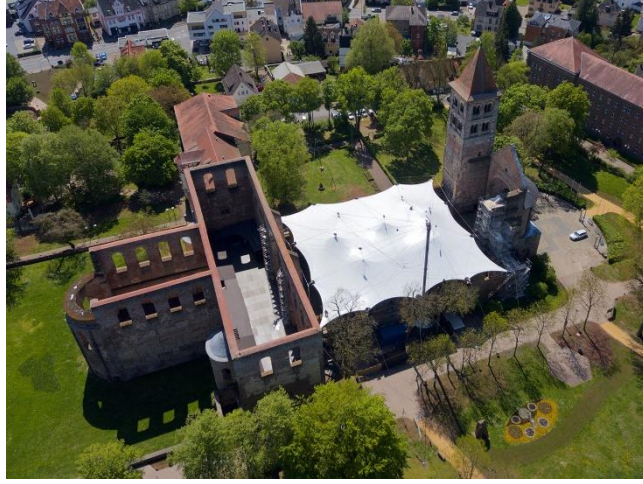
**Şekil 24. Bad Hersfeld Manastırı / Restorasyon Sonrası**

Frei Otto, doğal formlardan esinlenerek, gerilmeli ve geçici bir üst örtü kullanımıyla festivalin ana etkinlik alanının korunmasını ve tarihi dokuya zarar vermeden kapatılmasını sağlayan önerileri, 36 metre yüksekliğinde bir direk üzerine yaklaşık 1400 metrekarelik bir radyal çadır çatısı tasarısı ile gerçekleştirmiştir. Bu çatı, ihtiyaç duyulduğunda, 22 motorun yardımıyla oditoryumun üzerini örtecek şekilde tasarlanmıştır (Şekil 24).

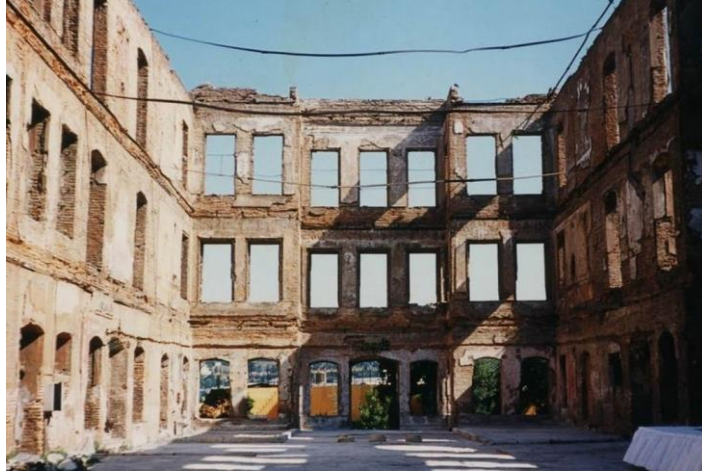
**Şekil 25. Esmâ Sultan Yalısı / Restorasyon Öncesi**

Geçirdiği yangın sonrası tüm özgün mekânsal özelliklerini ve çatısını kaybeden yapı, onu içi boş bir harabe ve kimliğini yitirmiş ruhsuz bir iskelet haline getirmiştir. Bu noktada, yapıdaki hasarların boyutu da göz önüne alındığında, yapının yeniden işlevlendirilmesine yönelik çalışmaların, hasarlı yapıdan geriye kalan kısımların olabildiğince korunarak kapsamlı bir restorasyon süreci yönetimini zorunluluk haline getirmiştir.

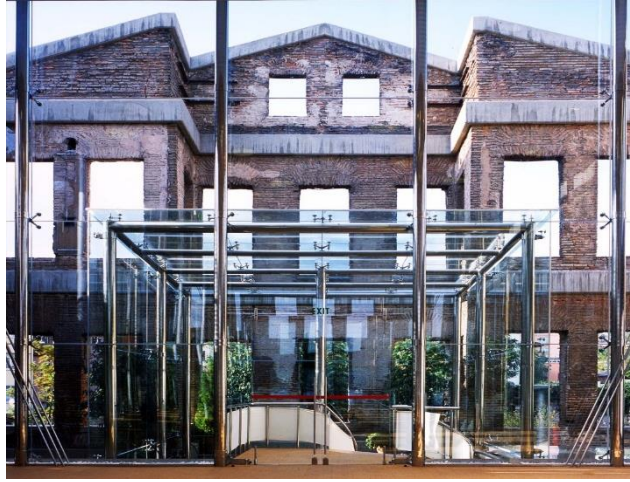
**Şekil 26. Esmâ Sultan Yalı / Restorasyon Sonrası**

Esmâ Sultan Yalısı'ndaki çalışmalarda hasarın boyutu sebebiyle özgün mekan kurgusu ve yapı elemanları hakkında bilgilere ulaşamadığından, mevcudun korunarak yeni işlev gereksinimlerinin şekillendirdiği bir yaklaşım tercih edilmiştir. Bu bağlamda yapılan çalışmalar, öncelikle yangından geriye kalan kalın taş duvarların sağlamlaştırılarak başlamıştır. Cephesinde hiçbir değişiklik yapmayan yapının dış kabuğunu oluşturan duvarları, zarar görmemesi için yapının içerisine, duvarlara temas etmeyecek şekilde, cam ve çelikten oluşan şeffaf bir iç kabuk tasarlanmıştır.

Her katta tek mekan olarak yeniden kurgulanan yapı, basamakları ahşaptan, korkuluk ve küpeşterleri çelik malzemeden oluşturulan spiral bir merdiven ile birbirine bağlanmıştır. Ayrıca, yapıya eklenen yeni iç kabuk ve yapının tesisat, aydınlatma ve güvenlik sistemleri gibi ihtiyaçlarının karşılanması amacıyla eklenen bileşenler yapıya fiziksel bir yük oluşturmayacak şekilde tasarlanmıştır.

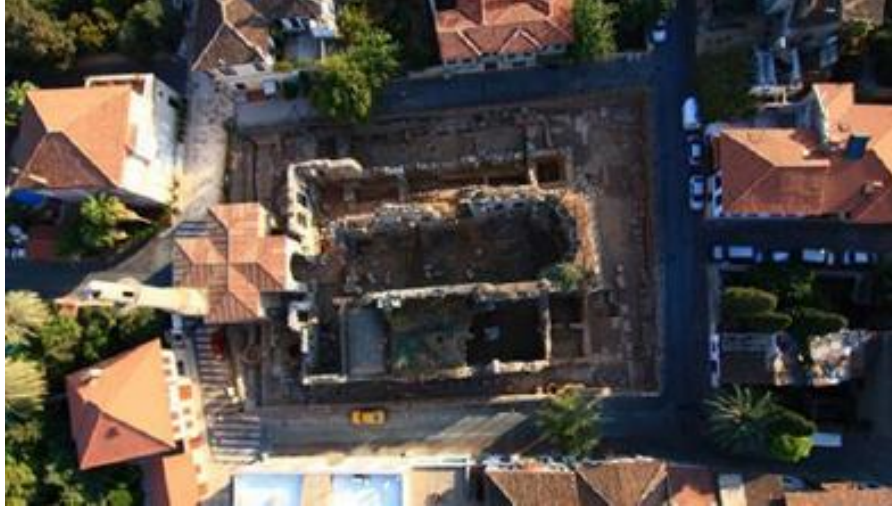
**Şekil 27. Kesik Minare'nin Müdahale Öncesi Üstten Görünüşü**

Bizans mimarlığının önemli yapılarından biri olan ve tarihsel süreçte cami olarak kullanılan Kesik Minare bu işlevini 1896 yılında geçirdiği büyük yangına değin sürdürmüştür. Ancak, yangından sonra uzun bir süre (bir asırdan fazla) tüm dış etkilere açık ve korumasız şekilde bırakılarak kaderine terkedilmiştir.

2009 yılında yapılan bir çalışmada (Kaymak, 2009), Kesik Minare'nin restorasyon öncesi durumu hakkında ayrıntılı bilgilere yer verilmektedir. Bu bilgilere göre, Kesik Minare'nin orta nefinin duvarlarının büyük bir kısmı hala iki kat yüksekliğinde ayakta duruyordu, ancak sadece güney nefin tonozları dışında üst örtüsü mevcuttu. Kuzey duvarı ise stylobat seviyesine kadar yıkılmıştı ve batı cephesindeki bazı pencere payeleri yıkılmış, bazıları ise hala yerinde duruyordu, ancak yerinde duran bloklarda çatlaklar ve kırıklar tespit edilmişti.

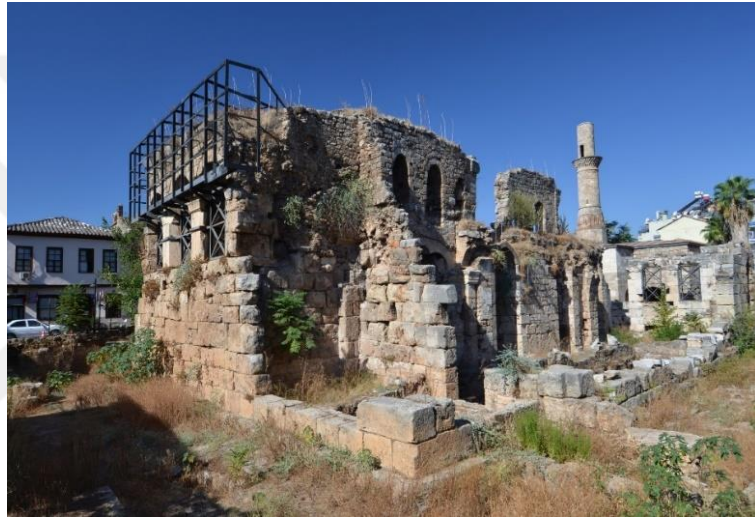
**Şekil 28. Kesik Minare'nin Restorasyon Öncesi Güçlendirme Çalışması (2007)**

müdahaleler, yapıya zarar vermiş ve orijinal döşemenin alt seviyelerine kadar kazılmıştır (Kaymak, 2009, 216-217). 2007-2008 yıllarında ise Vakıflar Bölge Müdürlüğü sponsorluğunda gerçekleştirilen bir başka proje kapsamında, Antalya müzesi ve çeşitli üniversitelerin katılımıyla birlikte "kazı, onarım, konservasyon ve düzenleme" çalışmaları yapılmıştır. Bu projede, yapı çevresindeki kalıntılar daha okunabilir hale getirilmiş ve yıkılma tehlikesi gösteren kısımlar çelik kafes konstrüksiyonlarla desteklenmiştir (Şekil 28). Kaymak (2009), bu çalışmalar sırasında taban seviyesinin daha derinlerine inilmiş olduğunu ve güney nefin tonozlarında çökmelerin ilerlemesine neden olduğunu iddia etmektedir.

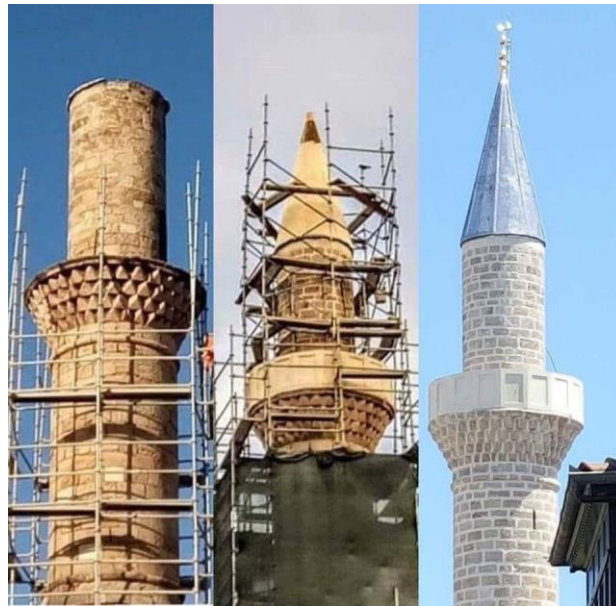
**Şekil 29. Kesik Minare / Minarenin Restorasyonu**

Kaymak'ın (2020) çalışmasına göre, Kesik Minare'nin restorasyon sürecinde öncelikle minare restore edilmiştir. Sıfır derzli ve özenle yerleştirilen taşlardan oluşan minare gövdesi kum püskürtme yöntemiyle temizlenmiştir. Temizlik sırasında genişlemiş derzler, yatay ve düşey yönde açık renkli, 4-5 cm kalınlığında bir harçla doldurulmuştur. Ancak bu uygulama, yapıyı harçlı bir duvar örgüsü olarak algılanacak şekilde tarihi özgünlüğünden uzaklaştırmıştır. Ayrıca, yapının "eskiliğini gösteren" patina da yok edilmiştir (Şekil 29).
