**KÜTAHYA ÇEŞMELERİ**

**YÜKSEK LİSANS TEZİ**

**Enstitü Anabilim Dalı: Sanat Tarihi**

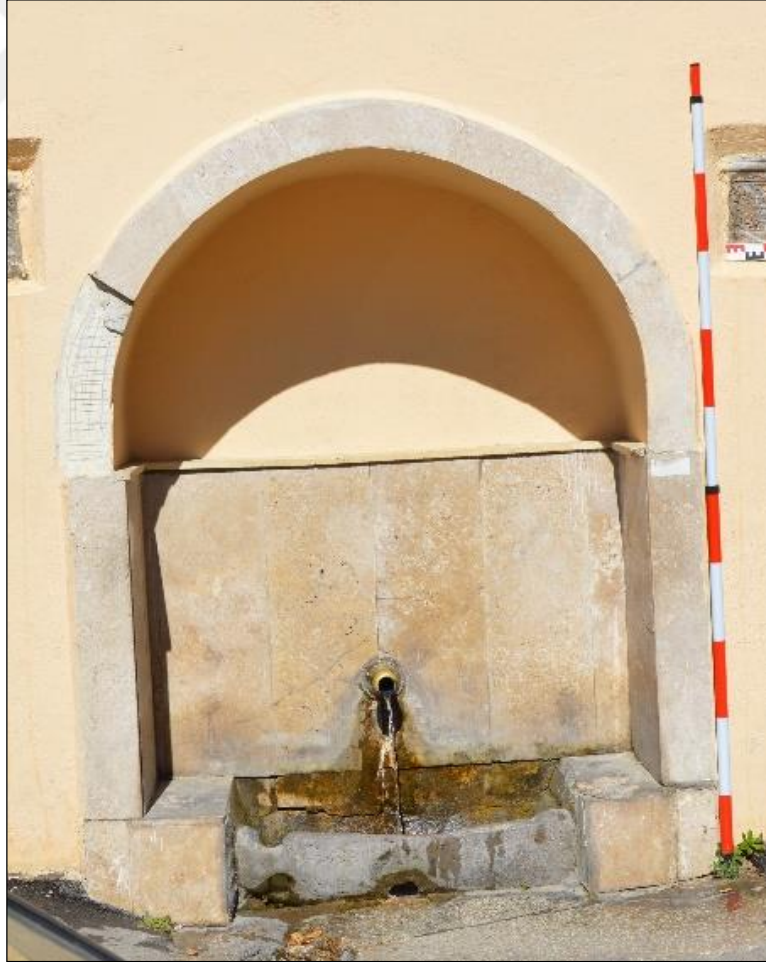
**Fotoğraf 8: Yuvarlak Kemer Formu**

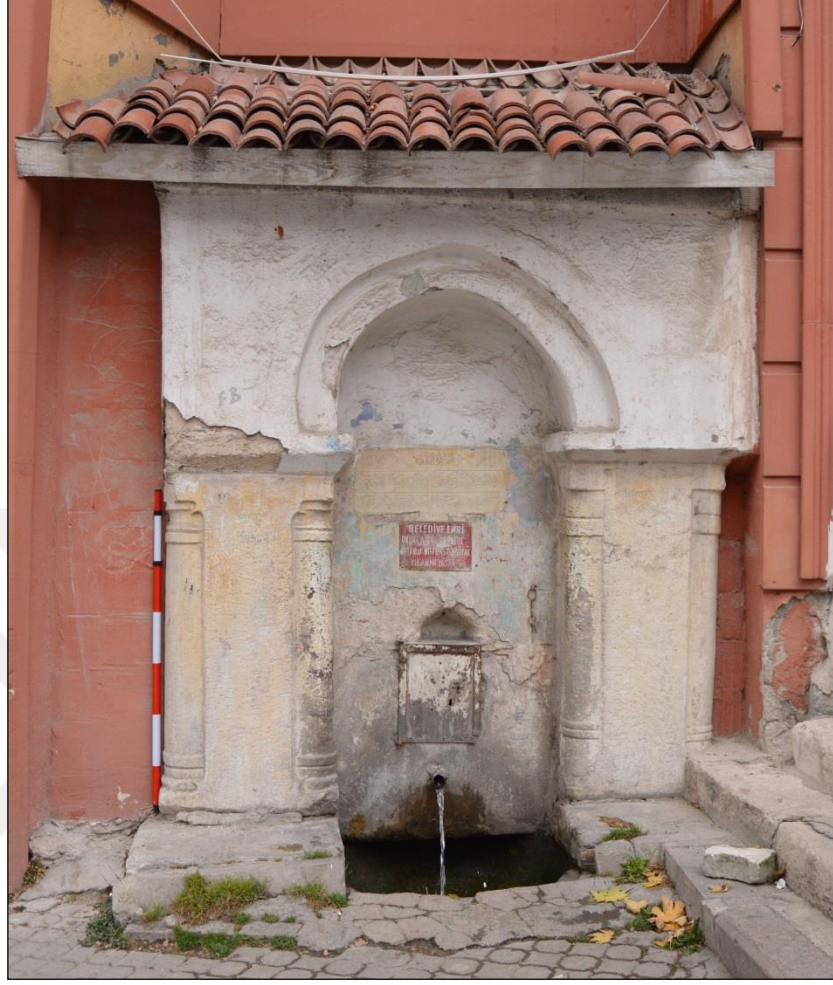
**Fotoğraf 11: Paşa Çeşmesi Kemer Formu**

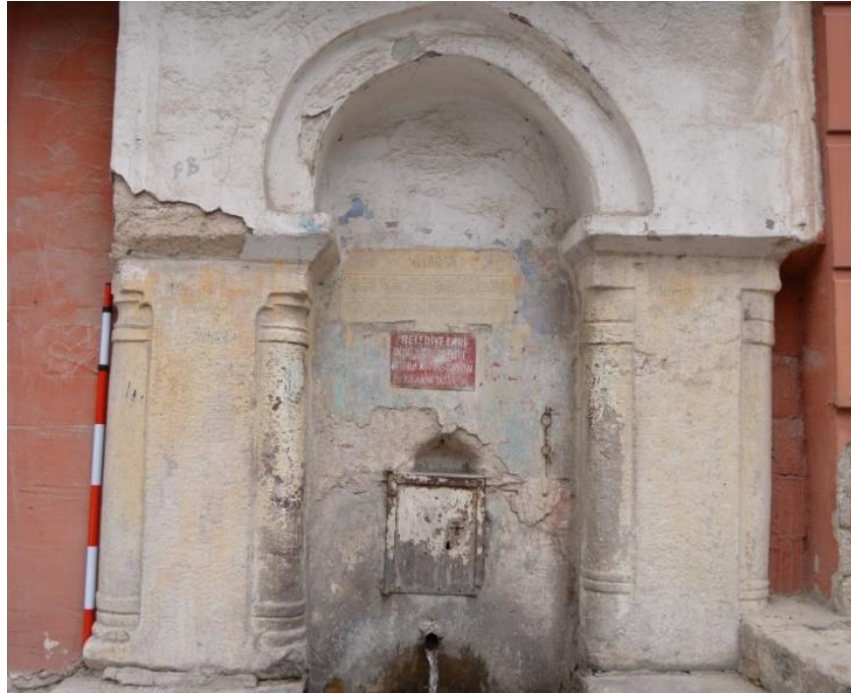
**Fotoğraf 12: Paşa Çeşmesi Devşirme Malzemeli Taşıyıcıları**

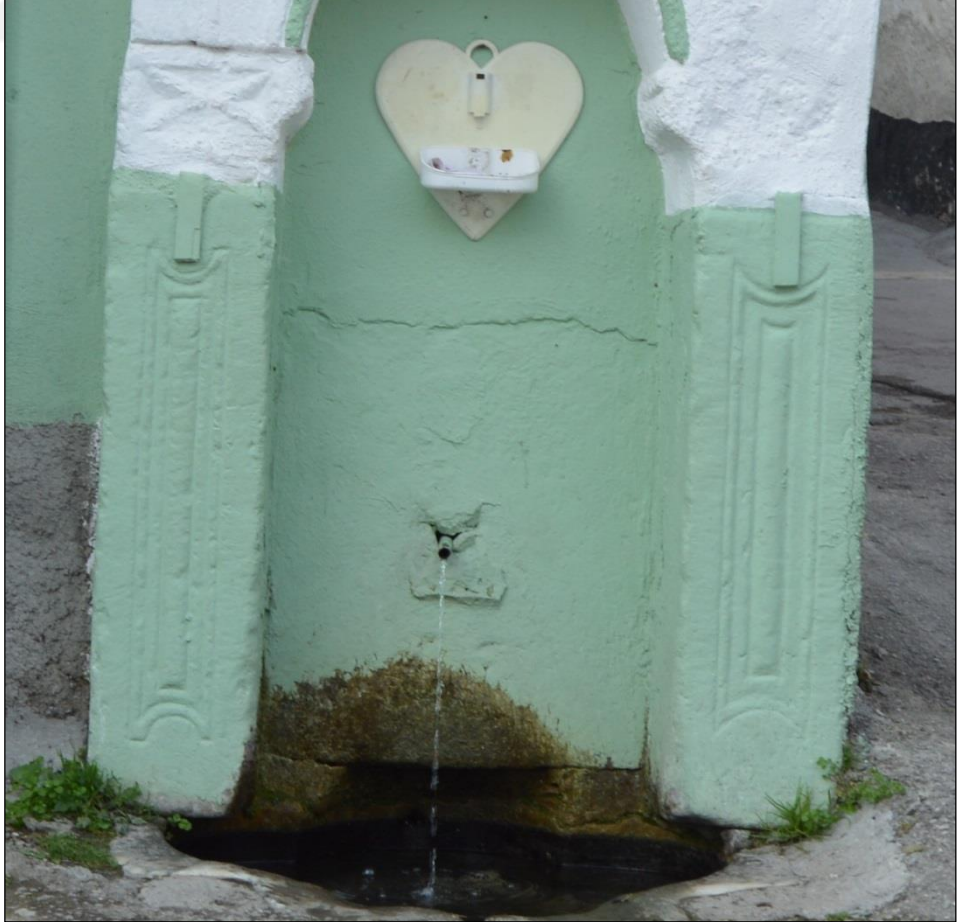
**Fotoğraf 39:** Çeşmenin Devşirme Taşıyıcıları (baluster)

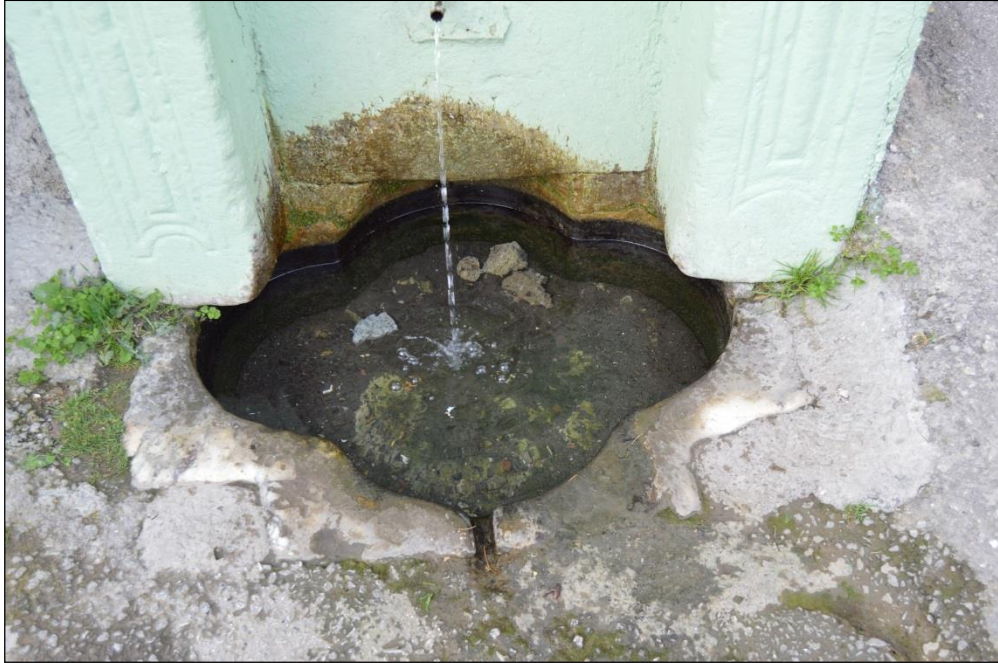
**Fotoğraf 41:** Çeşmenin Devşirme Malzemeli Kurnası

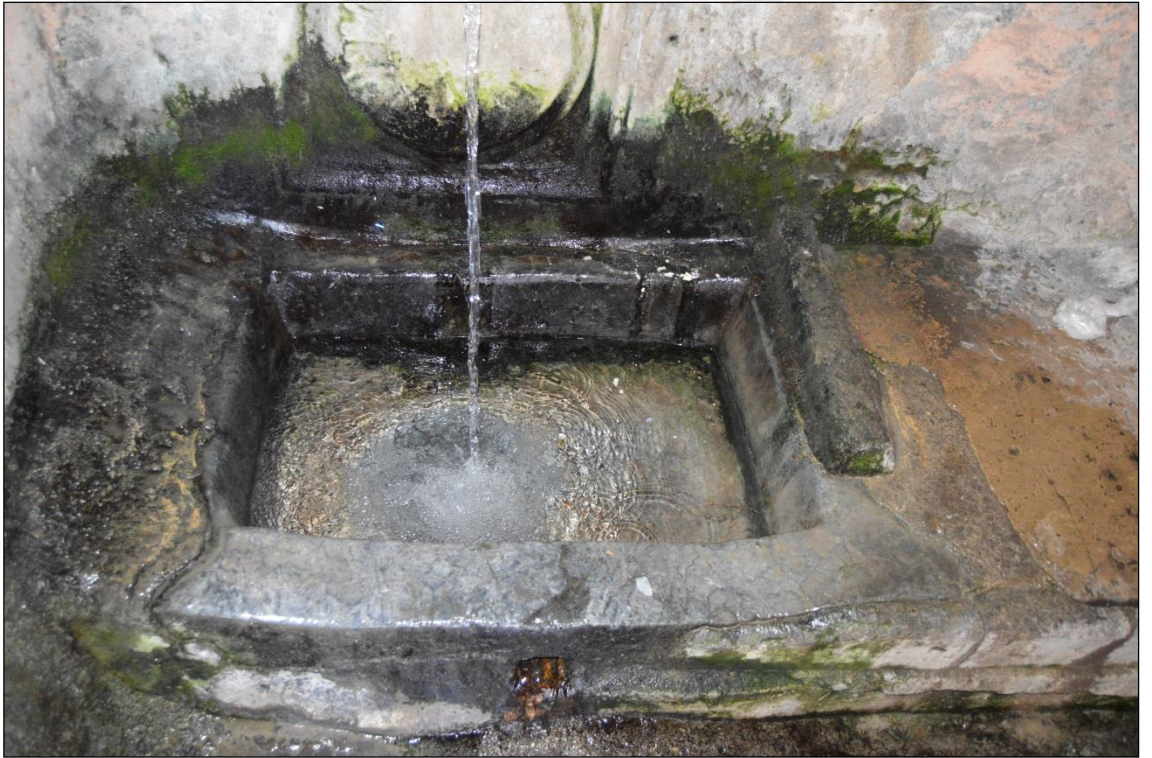
**Fotoğraf 58:** Çeşmenin Kurnasından Bir Detay

**Malzeme ve Teknik:** Ayna taşı, ayna taşı üzerinde bulunan dikdörtgen pano, panonun üzerinde küçük bir pano ve kurnası mermer malzeme lidir. Suyun akışını sağlayan lülesi bakırdan yapılmıştır (Foto. 58).

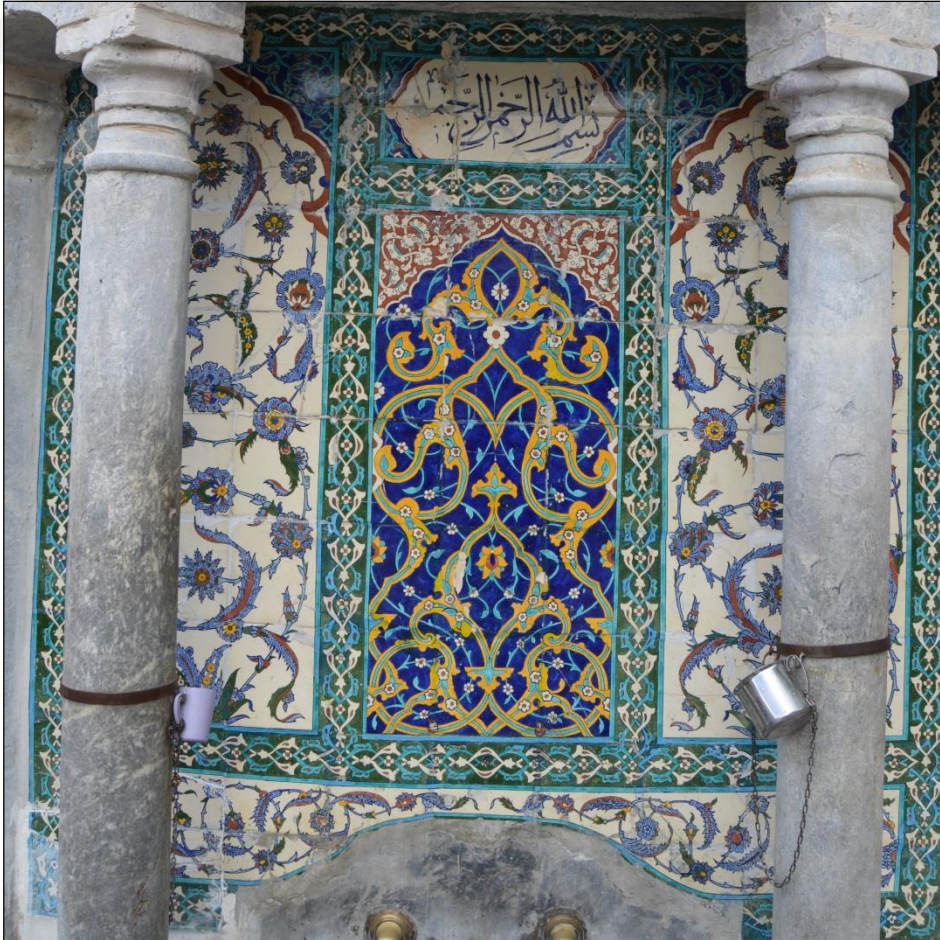
**Fotoğraf 66:** Çeşmenin Orijinal Olmayan Çini Panoları

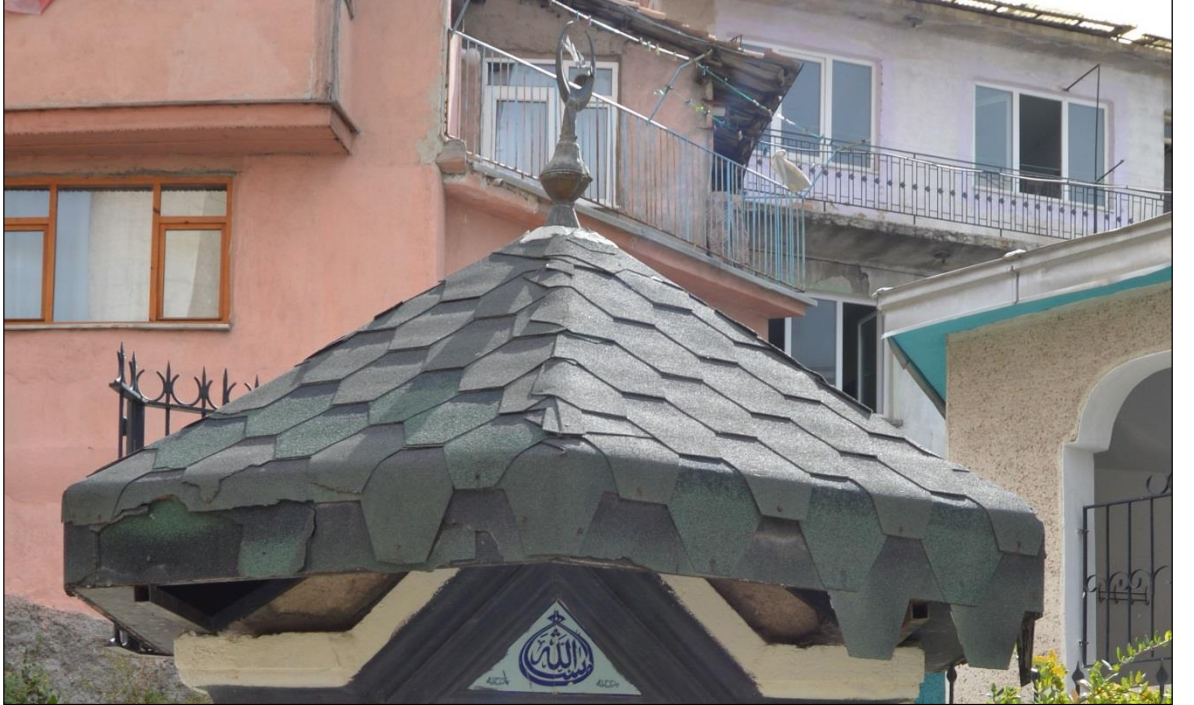
**Fotoğraf 70:** Çeşmenin Günümüz Malzemesi Olan Çatı Kaplaması (shingle)
