**METAL VE FARKLI TİP SERAMİK BRAKETLERİN SÖKÜMÜ  
SONUCU MİNE YÜZEYİNDE OLUŞAN HASARIN İN VİTRO  
İNCELENMESİ**

**DOKTORA TEZİ**

**Gündal H. “Metal ve Farklı Tip Seramik Braketlerin Sökümü Sonucu Mine Yüzeyinde Oluşan Hasarın İn Vitro İncelenmesi”, Başkent Üniversitesi, Sağlık Bilimleri Enstitüsü, Ortodonti Doktora Programı, Doktora Tezi, 2021**

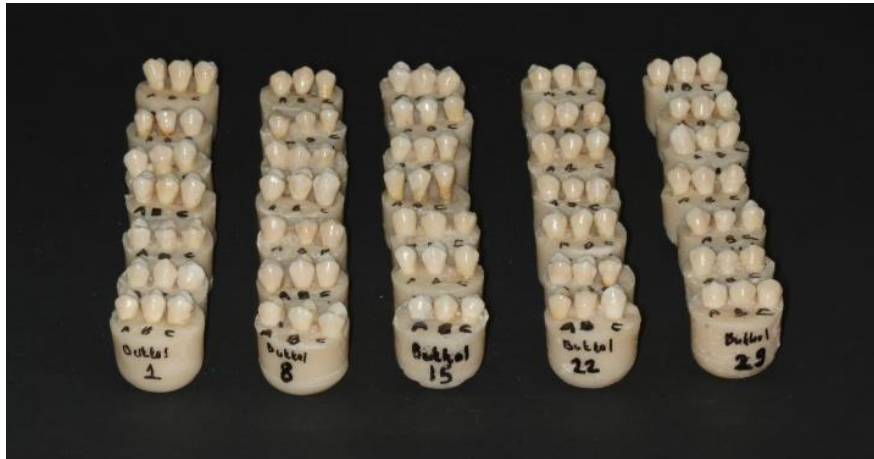
Şekil 3.1. Çalışmamızda kullanılan diş numuneleri

Çalışmada kullanılan 105 adet diş her bir çalışma grubunda kendiliğinden sertleşen akrilik rezin bloklara 3'erli gruplar halinde gömülmüştür. (Şekil 3.1) Her bloğa sırasıyla 1'den 35'e kadar numara verilmiş ( $35 \times 3 = 105$ ) ve dişlere sağdan sola olacak şekilde A, B, C harfleri verilmiştir. Tüm çalışma gruplarındaki dişler işlemiden önce flor içermeyen pomza ile parlatılıp yıkanıp kurutulmuştur.

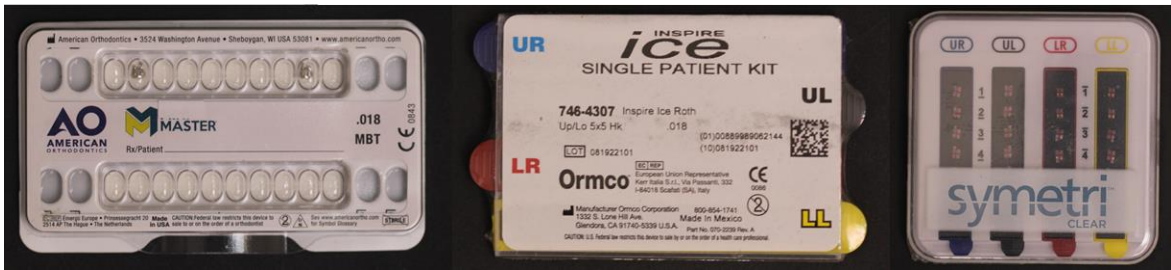
Şekil 3.2. Çalışmamızda kullanılan Master Series, Inspire Ice, Symetri Clear braketler

Çalışmamızda kullanılan ve akriliğe gömülen 3'erli numunelere A grubunda 1'den 7'ye kadar numaralar verilmiş ve numunelere Master Series (American Orthodontics,

Sheboygan, WI, USA) mekanik retansiyonlu metal braketler yerleştirilmiştir. B grubunda numunelere 8’den 14’e kadar numaralar verilmiş ve Inspire Ice (Ormco, Orange, CA, ABD) mekanik retansiyonlu monokristalin seramik braketler yerleştirilmiştir. C grubunda 15’den 21’e kadar numaralar verilmiş ve Inspire Ice (Ormco, Orange, CA, ABD) mekanik+kimyasal retansiyonlu monokristalin seramik braketler yerleştirilmiştir. D grubunda 22’den 28’e kadar numaralar verilmiş ve Symetri Clear (Ormco, Orange, CA, ABD) mekanik retansiyonlu polikristalin seramik braketler yerleştirilmiştir. E grubunda 29’dan 35’e kadar numaralar verilmiş ve Symetri Clear (Ormco, Orange, CA, ABD) mekanik+kimyasal retansiyonlu polikristalin seramik braketler yerleştirilmiştir (Şekil 3.2).

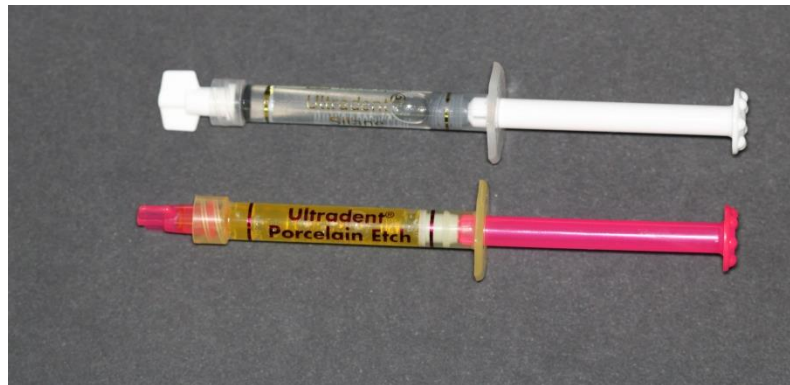
Şekil 3.3. Braket tabanında kullanılan hidroflorik asit ve silan

C ve E gruplarında braket base kısmını yani braketin tabanını hazırlamak amacıyla temizlenip kurutulduktan sonra yalnızca braket base kısmına 90 sn boyunca %9’luk hidroflorik asit jel uygulanmıştır. Asit jel pamuk rulo ile uzaklaştırıldıktan sonra braket tabanı 15 sn süreyle basınçlı su ile yıkanıp, 20 sn hava ile kurutulmuştur. Daha sonra asitle pürüzlendirilmiş braket taban yüzeyine bir fırça yardımıyla tek kat olacak şekilde silan (Ultradent Product, Inc. South Jordan, UT, ABD) sürülmüş ve 60 sn boyunca kurumaya bırakılmıştır (Şekil 3.3).

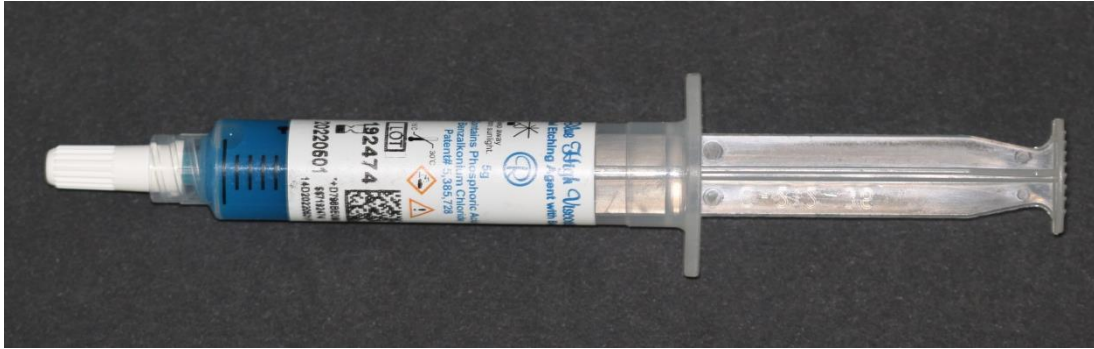
Şekil 3.4. Çalışmamızda kullanılan % 37 lik ortofosforik asit

Braketlenecek olan dişlerin pürüzlendirilmesi için temizlenmiş olan bukkal yüzeylerine %37'lik ortofosforik asit (Şekil 3.4, 3.5) uygulanmıştır. 20 sn bekleddikten sonra çalışma yüzeyleri 20 sn basınçlı su ile yıkanmış ve 20 sn yağsız hava spreyi ile kurutulmuştur. Pürüzlendirilen mine yüzeyi üzerine bir aplikatör yardımıyla adeziv primer (Transbond XT primer, 3M Unitek, Monrovia, California, ABD) (Şekil 3.6) sürülmüştür ve 10 sn ışıkla polimerize edilmiştir.

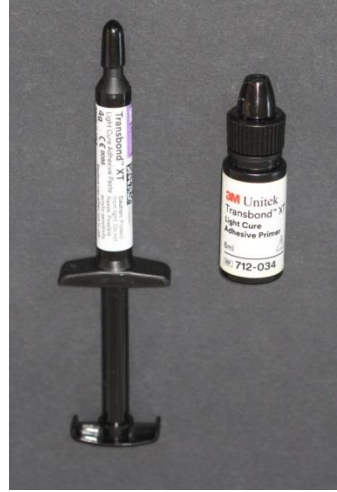
Şekil 3.6. Çalışmamızda kullanılan Transbond XT adesiv primer ve Transbond XT adeziv rezin

Braketin base kısmına yeteri kadar ışıkla sertleşen Transbond XT yapıştırıcısı (Şekil 3.6) sürülmüş ve braket premolar dişin orta 1/3'lük kısmına ve okluzalden bakıldığında mesiodistal olarak dişin en orta bölgesine yerleştirilmiştir. Bir sond yardımıyla baskı uygulanmış ve braketin etrafındaki taşan yapıştırıcılar temizlenmiştir. Braket konumu ayarladıktan sonra, ışıkla sertleşen yapıştırıcının polimerizasyonu için LED ışık kaynağı (Elipar™ S10, 3M/Unitek, Monrovia, CA, ABD) 20 saniye boyunca uygulanmıştır (Şekil 3.7, 3.8).

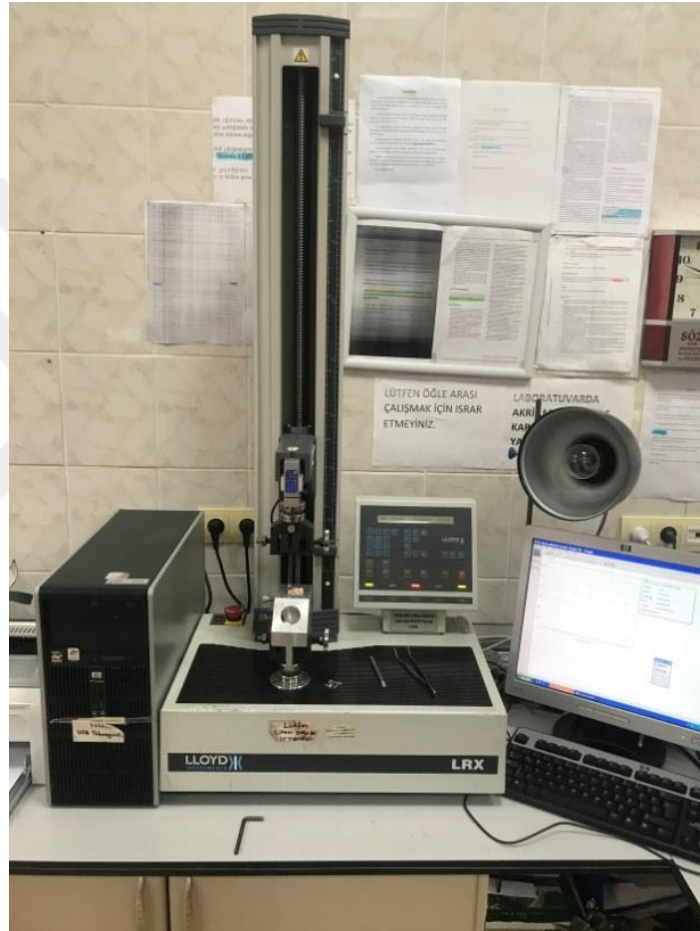
Şekil 3.9. Universal Test Cihazı

Yapıştırılan braketlerin bağlanma direnci Universal test cihazı (LRX, Lloyd Instruments, Fareham, İngiltere) ile ölçülmüştür (Şekil3.9). Cihazın yükleme ucu, yapıştırılmış braketin insizal kenarından dişin uzun aksına paralel olacak şekilde sıyırma yapar gibi kuvvet uygulamıştır (Şekil 3.10). Diş numunesi ile braket ara yüzeyine, braket dişten ayrılana kadar 1 mm/dakika hızla basma kuvveti uygulanmıştır. Elde edilen sonuçlar Newton (N) olarak kaydedilmiş daha sonra metal ve porselen braketlerin taban alanlarına ( $\text{mm}^2$ ) bölünerek megapaskala (MPa) çevrilmiştir ( $\text{MPa}=\text{N}/\text{mm}^2$ ).

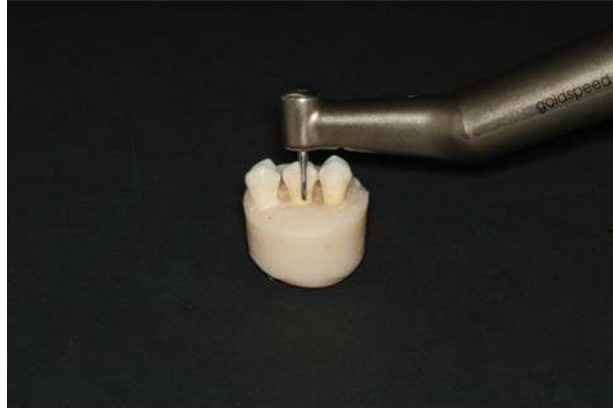
Debonding sonrası dişlerin üzerinde kalan rezin artıkları 20.000 rpm'de “12 bıçaklı tungsten karbit frez ile temizlenmiştir (Şekil 3.13). Mine yüzeyine temizleme işlemi sırasında zarar verilmemesine özen gösterilmiştir. Sonrasında %1,23 florid içeren cila patı (Mydent Int. Suffolk, NY, ABD) cilalama fırçası yardımıyla uygulanmış ve polisaj işlemi tamamlanmıştır. (Şekil 3.14)

**Şekil 3.13.** Kalan adesivin tungsten karbid frez ile temizlenmesi

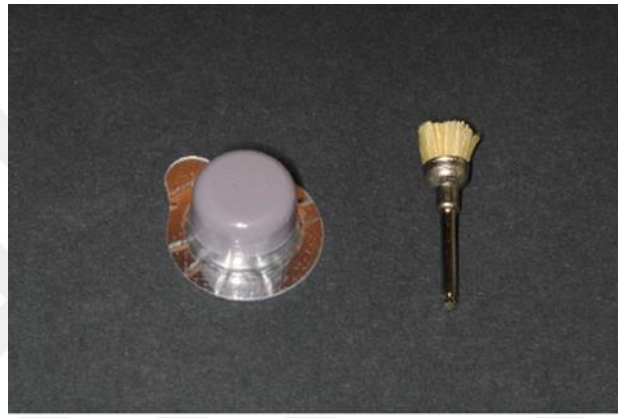
**Şekil 3.14.** Polisaj fırçası ve patı

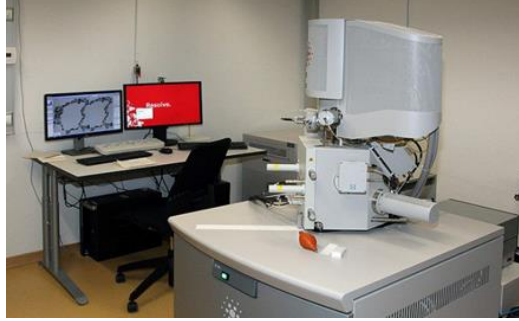
Braketleme öncesinde, diş numunelerinin bukkal mine yüzeyindeki çatlak sayısı ve uzunluğunun incelenmesi için 40X büyütme altında tüm bukkal yüzeyler aynı araştırmacı tarafından Bilkent Üniversitesi Ulusal Nanoteknoloji Araştırma Merkezi (UNAM) bünyesinde bulunan Scanning Electron Microscope (SEM) cihazı ile görüntülenmiştir (Şekil 3.15). Adesiv artıkları temizlendikten sonra ise, diş minesi yüzeyindeki çatlak sayısındaki ve en uzun çatlağın boyundaki değişimi değerlendirebilmek için diş bukkal yüzeyinden SEM cihazıyla ikinci kez görüntü alınmıştır (Şekil 3.15). SEM analizi için numuneler, alüminyum blok üzerine yapıştırıcı bir bant yardımıyla sabitlenmiştir. Bir püskürtme cihazı yardımıyla numunenin yüzeyi 90 Å kalınlığında altın-palladyum ile kaplanmış ve SEM analizi için 40X büyütme altında görüntü alınarak incelenmiştir (Ångström= $10^{-10}$ m).

**Şekil 3.15.** Mine yüzeylerindeki çatlakların sayısındaki ve boyutundaki değişikliği incelediğimiz SEM cihazı

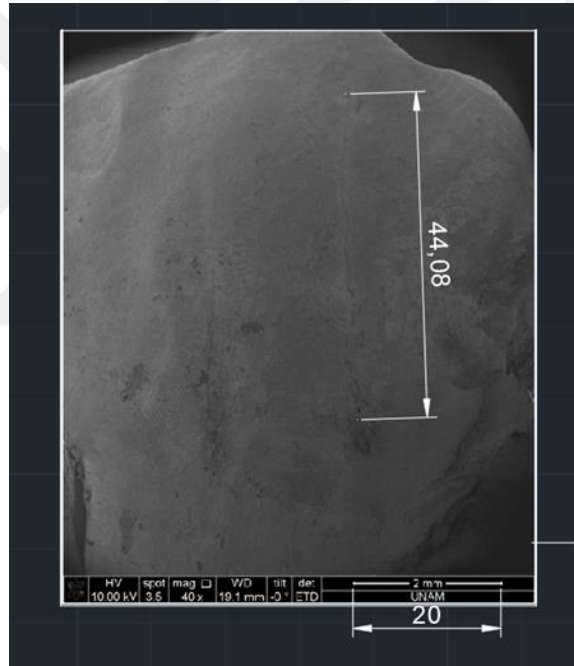
SEM cihazından elde edilen birinci ve ikinci görüntüler AutoCAD 23.0 (AutoCAD Systems, California, ABD) programına aktarılarak çatlak sayısındaki ve boyundaki değişim ölçülmüştür (Şekil 3.16).

**Şekil 3.16.** SEM görüntüleri üzerinde incelenen en uzun çatlakın boyunun ölçümü
