**OSMANLI DÖNEMİ'NİN 19. YÜZYILINDA DİNİ YAPILARDA  
MODERNLEŞME ETKİSİ; NURUOSMANİYE CAMİİ, DOLMABAĞÇE  
CAMİİ, ORTAKÖY CAMİİ, KEÇECİZADE FUAT PAŞA CAMİİ VE TÜRBESİ**

**YÜKSEK LİSANS TEZİ**

**Enstitü Anabilim Dalı : MİMARLIK**

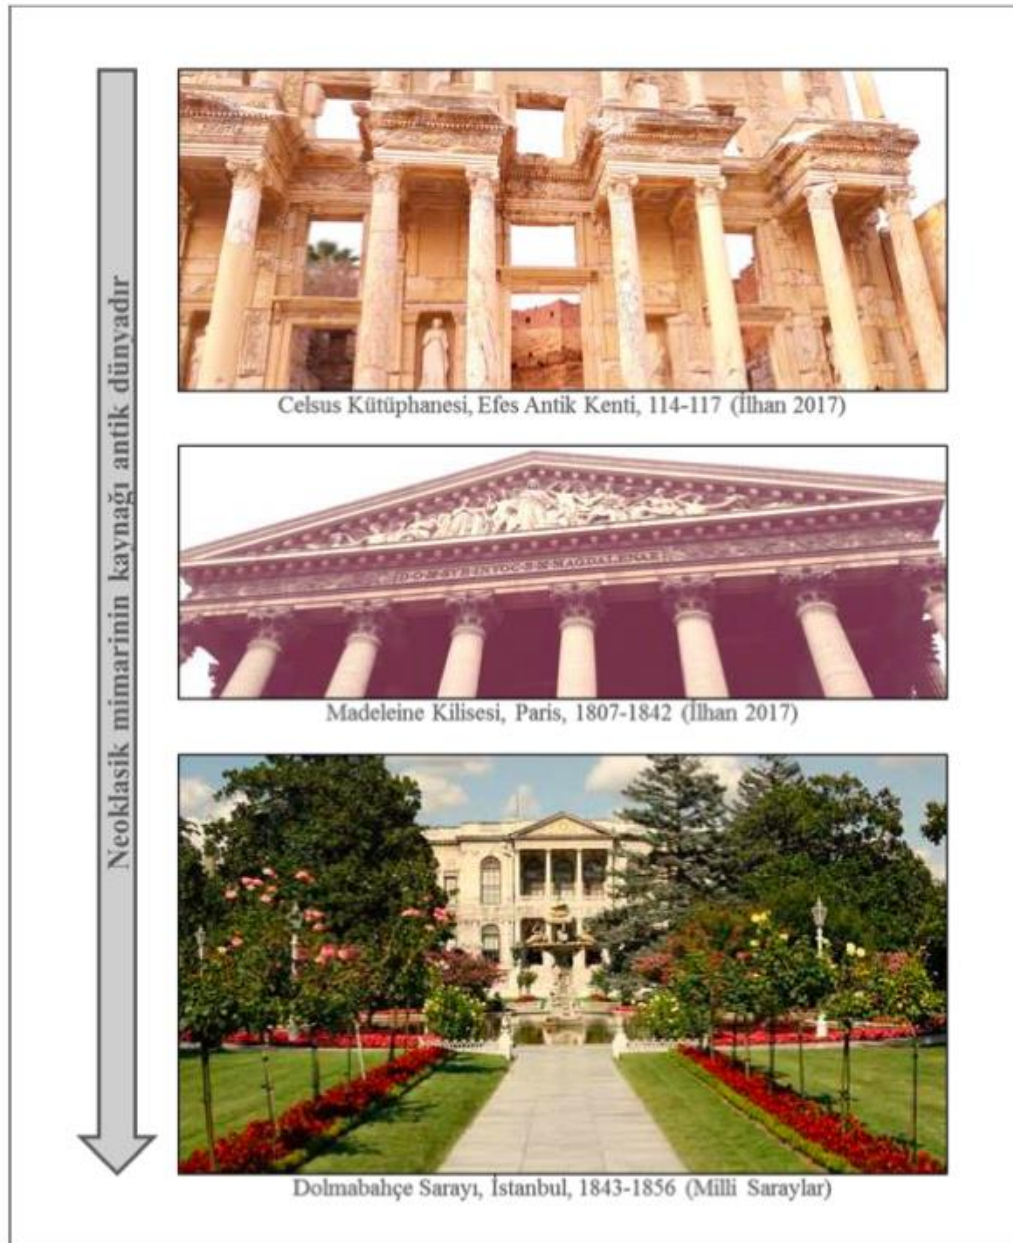
karışımların baz alınarak çalışmaların yapıldığı yalılar, saraylar, bu hususa ilişkin birer gelişmelerdir. Bu çerçevede neo-klasik yapının etkisini belirgin ölçüde gösterdiği de dikkatleri fazlaca çekmektedir. Diğer yandan mimaride neo-klasik yapı, antik kent yapıları ile başlayan ve 19. yüzyıl çalışmalarına kadar devam eden özellikler değişimi olarak vurgulanabilmektedir (İlhan, 2018). Bu kapsamda örnek, neo-klasik mimaride ilk kaynak ile başlayan ve devam eden yapılar örneği Şekil 2.2.'de gösterilmektedir.

Şekil 2.2. Neo-klasik mimari temelleri, Avrupa ve Osmanlı kullanımı ilişkisi (İlhan, 2018)

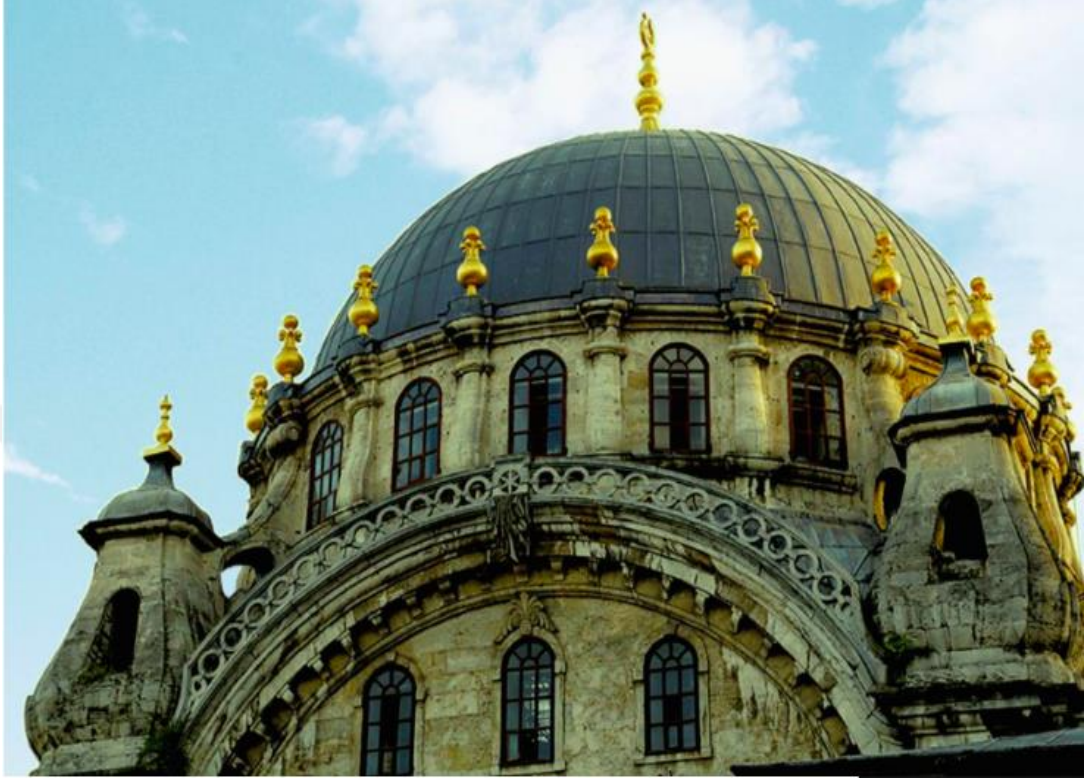
kabartma bitkisel motifleri gibi farklılaştırılmış yapılar olarak belirtilebilmektedir. Bu kapsamda örnek ise, Şekil 3.6.'da gösterilmektedir.

Şekil 3.6. Nusretiye Camisi ampir üslûp gösterimi (Oral Patacı, 2017)

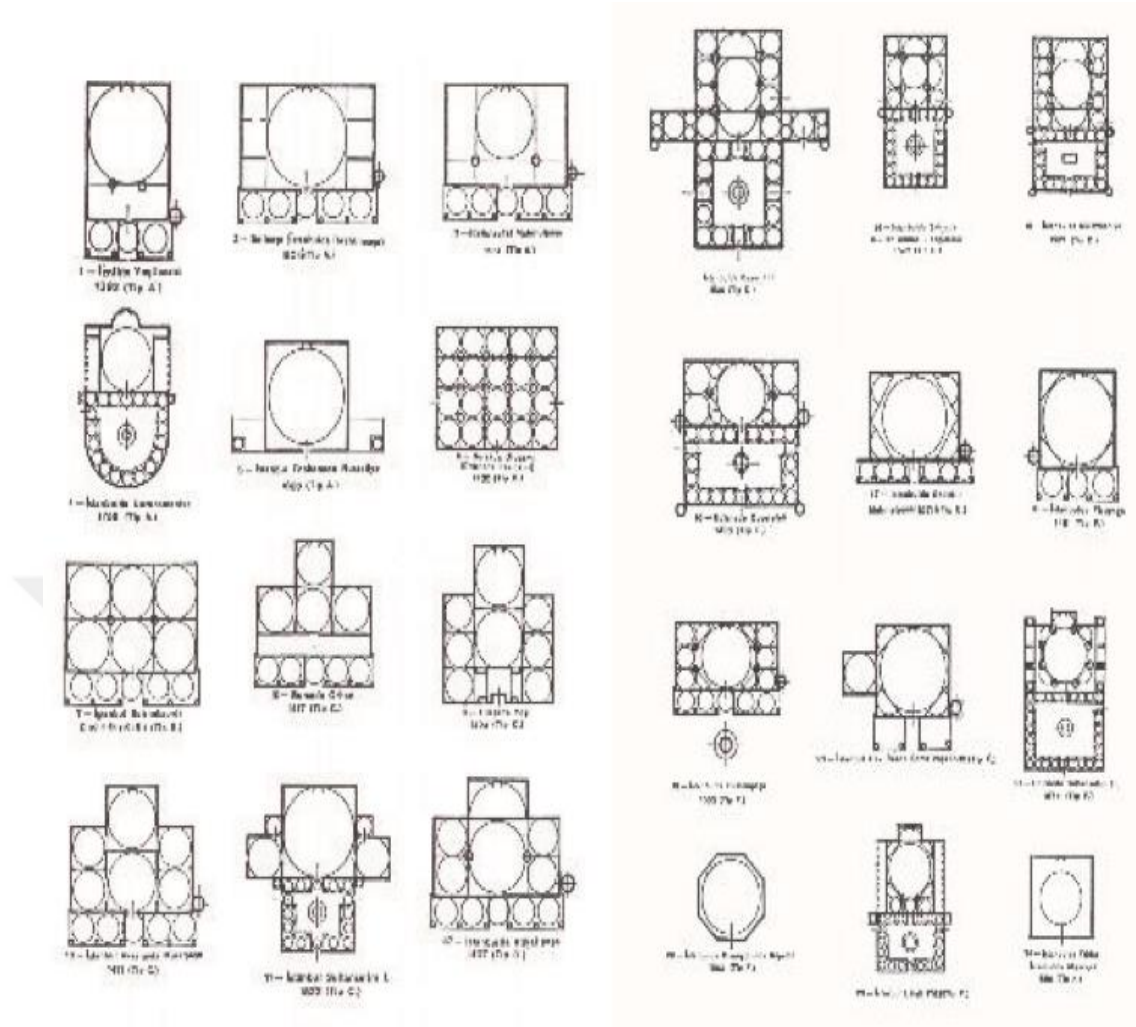
Plan özelliklerinde muhafaza edilen yapı, 18. yüzyıldan sonra “Türk Baroku” şeklinde isimlendirilen bir üslupla gösterilmeye çalışılmıştır. Geleneksel plana ilişkin muhafaza edilen yapının yanı sıra, üst yapı ve cephe görünüşleriyle beraber iç dekorasyonda da barok üslup özelliklerinin yansıtılmaya çalışıldığı vurgulanabilmektedir. Bu planlara ilişkin en çarpıcı örnek ise, İstanbul Nuruosmaniye Külliyesi için verilebilmektedir. 19. yüzyıl camilerinde kare planlı yapılar oldukça yaygın şekilde görülmektedir. Buna ilişkin bir örnek, Mehmet Ali Paşa Camisi verilebilmektedir. Kenarları belirli bir ölçü ile oturtulan yapıyı tasvir etmektedir. Bu cami hem klasik Osmanlı mimarisini hem de barok ve rokoko üslubuyla beraber batılılaşma camilerini yansıtmaktadır. Önemli örneklerden birisi olarak ifade edilebilmektedir (Bayhan, 2007). Mimari yapılarda planlamaların Osmanlı'nın batılılaşma sürecine etkisi, belirli evrelerden geçmiştir. Buna ilişkin örnek, camiye ilişkin verilebilmektedir. Evreler genelde, planlamalarda yuvarlak bir görünümün orta kısımda oluşturulduğu, kare ya da dikdörtgen biçimli olarak tamamlandığı yapılardır (Tuztaş ve Aşkun, 2011). Celal Esat Arseven tarafından Osmanlı'da cami plan tiplerinin gelişimi Şekil 4.7.'de gösterilmiştir.

Şekil 4.7. Celal Esat Arseven'e göre Osmanlı'da cami plan çeşitlerinin gösterimi (Tuzaş ve Aşkun, 2011)

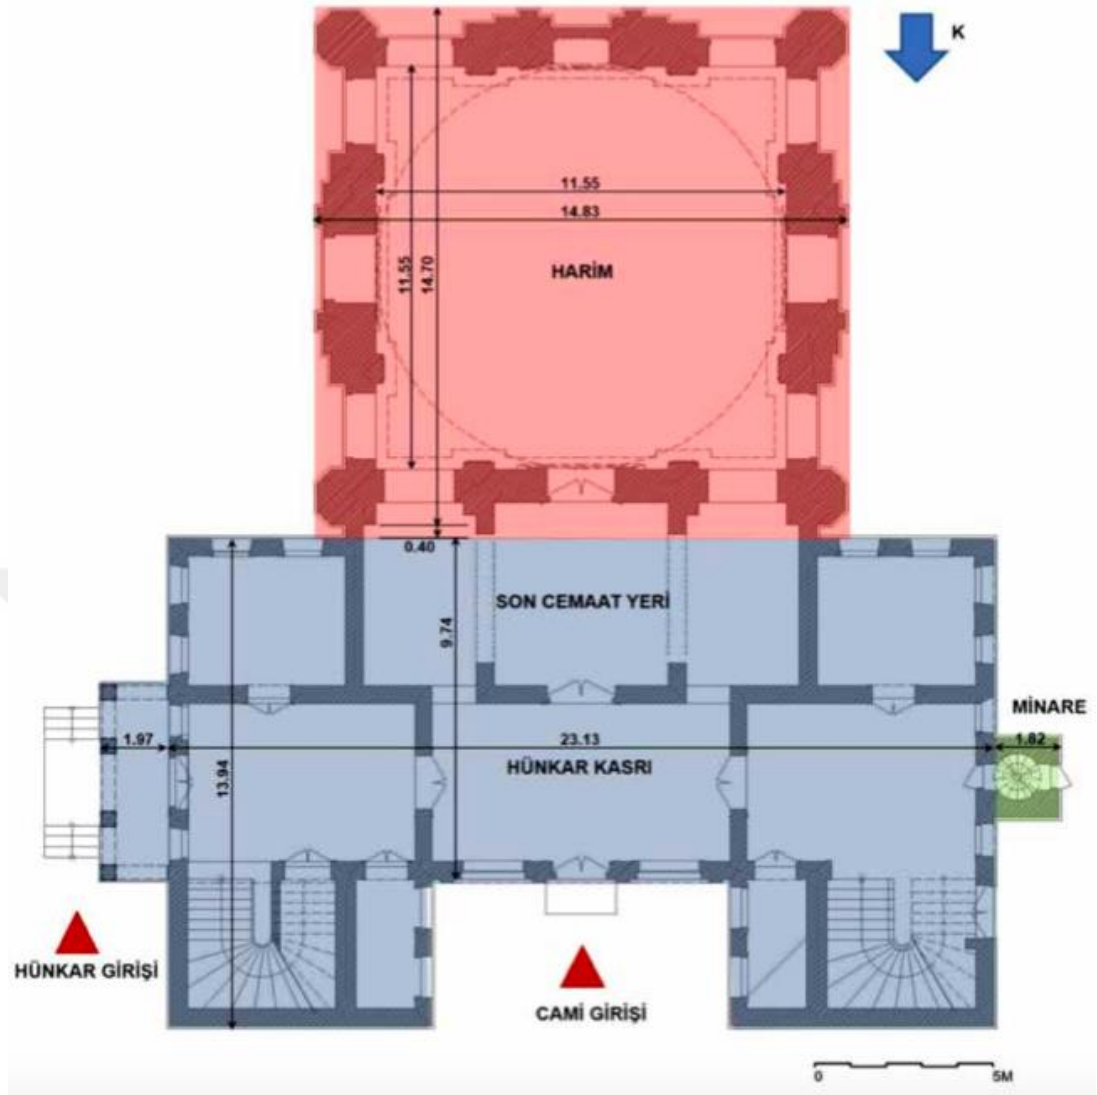
19. yüzyılda plan özelliklerine ilişkin yaşanan değişimlerin yanı sıra, klasik Osmanlı mimarisinin örneklerinin fazla düzeyde olduğu belirtilebilir. Plan ve işlevsellik yönüne bağlı kalınarak yapılan çalışmalar temelde, Osmanlı mimarisinde sadece Batılı mimari anlayışlara bağlı kalınmadığını göstermektedir (Çetin, 2015). Yine planlamaya ilişkin 19. yüzyıl camilerinden bir örnek, Sa'dabad Camisi verilebilmektedir. Buna ilişkin gösterim, Şekil 4.8.'de gösterilmektedir.

Şekil 4.8. Sa'dabad Camisi plan gösterimi (Alioğlu, 2015)

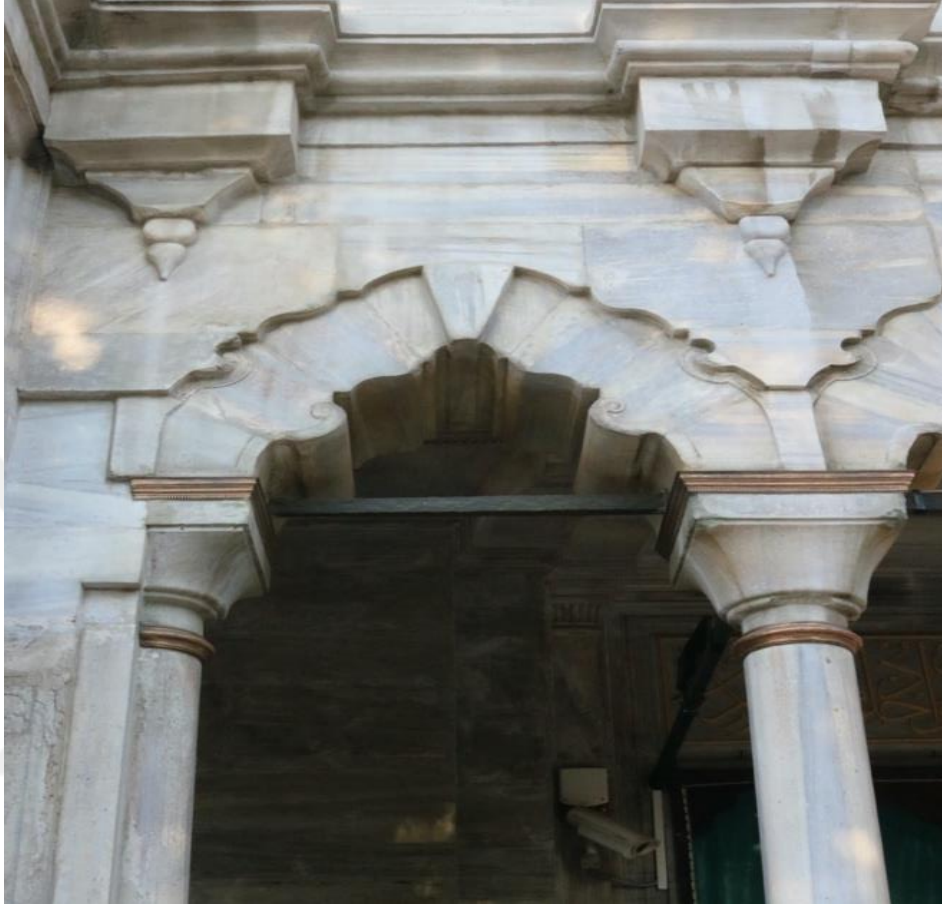
Şekil 5.4. Nuruosmaniye Camii mermer yapılarda kabartma bezeme örneği-2

Mermerlerde kabartma yapının en etkileyici kısımları, girişlere yakın olan örneklerde görülmektedir. Detaylandırılan mermer şekli, farklı renklerle daha fazla dikkat çeken bir görünüme ulaştırılmıştır. Diğer yandan kolon kısımlarında görülen bu detayların etkisi, yukarı kısımda ayrı bir örnekle bütünleştirilmiştir.

Şekil 5.4., Şekil 5.5., Şekil 5.6., Şekil 5.7. ve Şekil 5.8.'de gösterilen örnekler üzerinde de görülmektedir. Diğer yandan sadece cami içerisi ile sınırlılık taşımayan bir gösterim hâkimdir. Sebil ve çeşme örnekleri, çevre dükkânları gibi alan kapsamında da önemli bezeme örneklerinin hâkim olduğundan bahsedilebilmektedir. Bu yönde değerlendirme, bezeme örnekleri ve çalışmaları için önemli birer konular olarak belirtilebilmektedir.

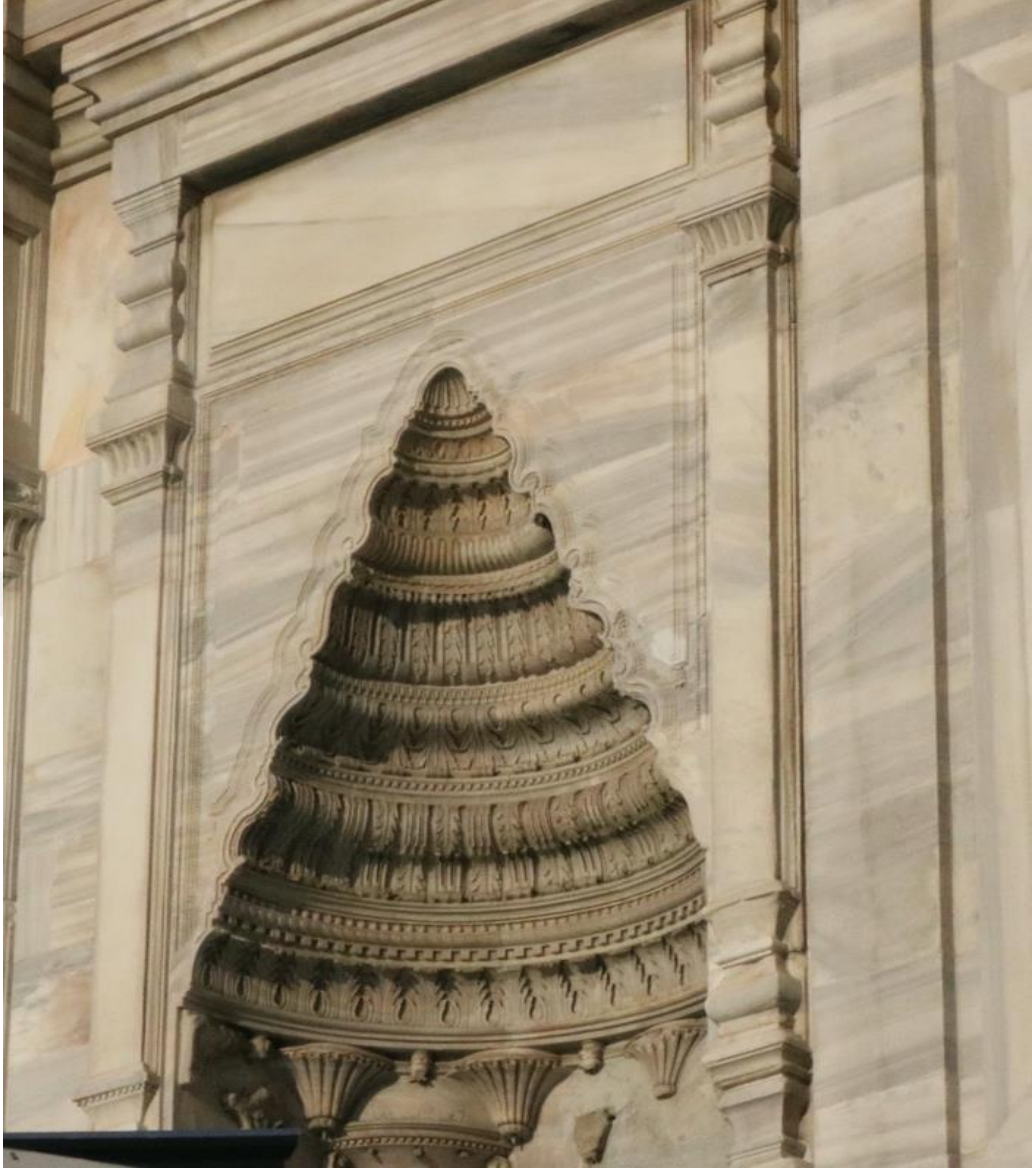
Şekil 5.5. Nuruosmaniye Camii mermer yapılarda kabartma bezeme örneği-3

Caminin mihrap kısmında klasik Osmanlı mimarilerinden farklılık taşıyan detaylar, bezeme örnekleriyle gösterilmiştir. Şekil üzerinde bu tür örnekler, çiçek şekline benzer yapıdadır. Oval yapıların daha çok hâkim olduğu görülmekle birlikte, kabartmaların iç kısımlarında da ayrı şekillerde örnek gösterimler vardır.

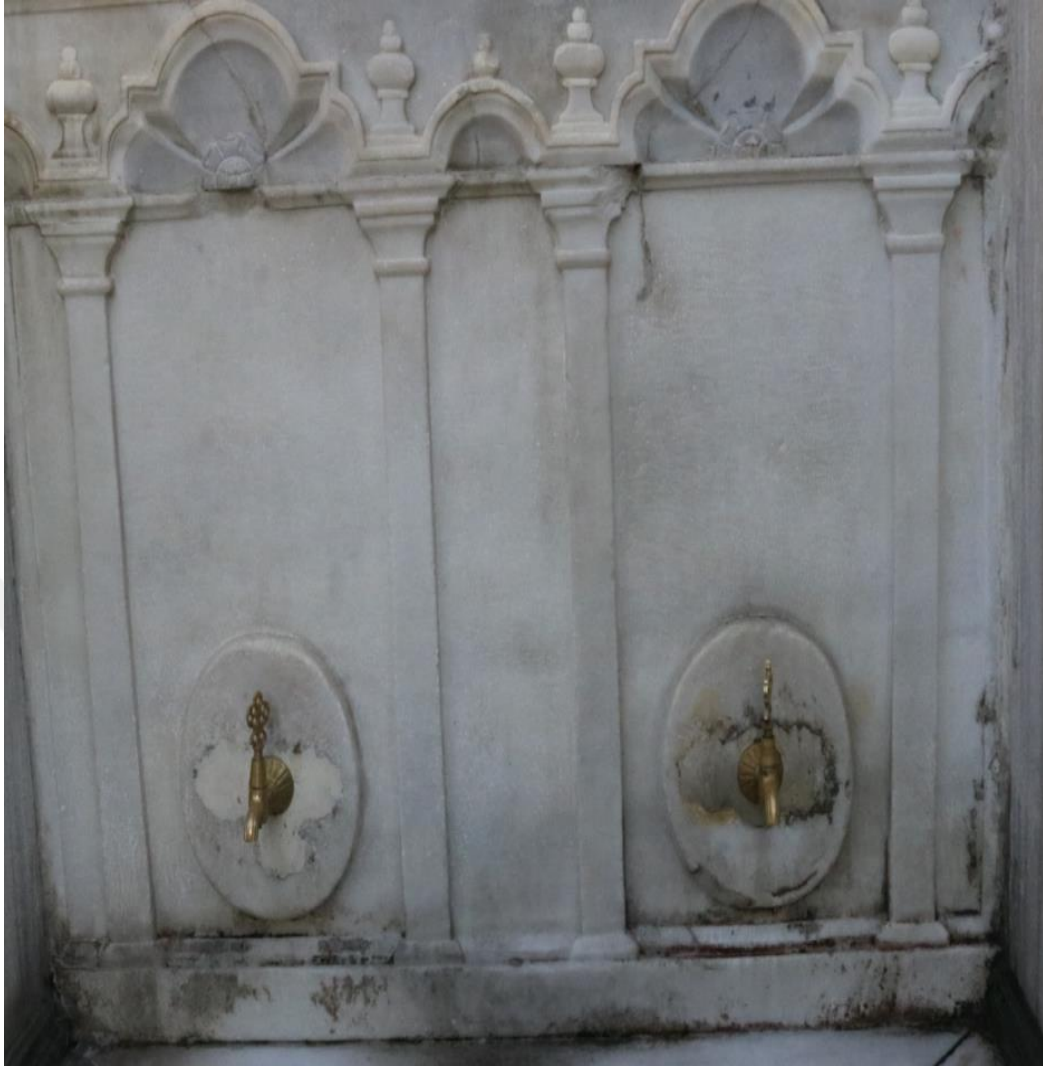
Şekil 5.6. Nuruosmaniye Camii çeşme bölümünde kabartma bezeme örneği

Nuruosmaniye Camii'nin ilk batılılaşma örneği olması ve bunun da etkileriyle bezeme örneklerinin detaylandırılması, çeşme bölümünün üst kısımları için de geçerlidir. Buna benzer şekilde açıklandığında cami, çeşmelerin renklerinin yine altın renginde olması ile birlikte daha etkileyici bir görünüm kazanmıştır. Dolayısıyla altın yaldızın, bezeme örneklerinde camilerde fazla olduğuna değinilebilmektedir.

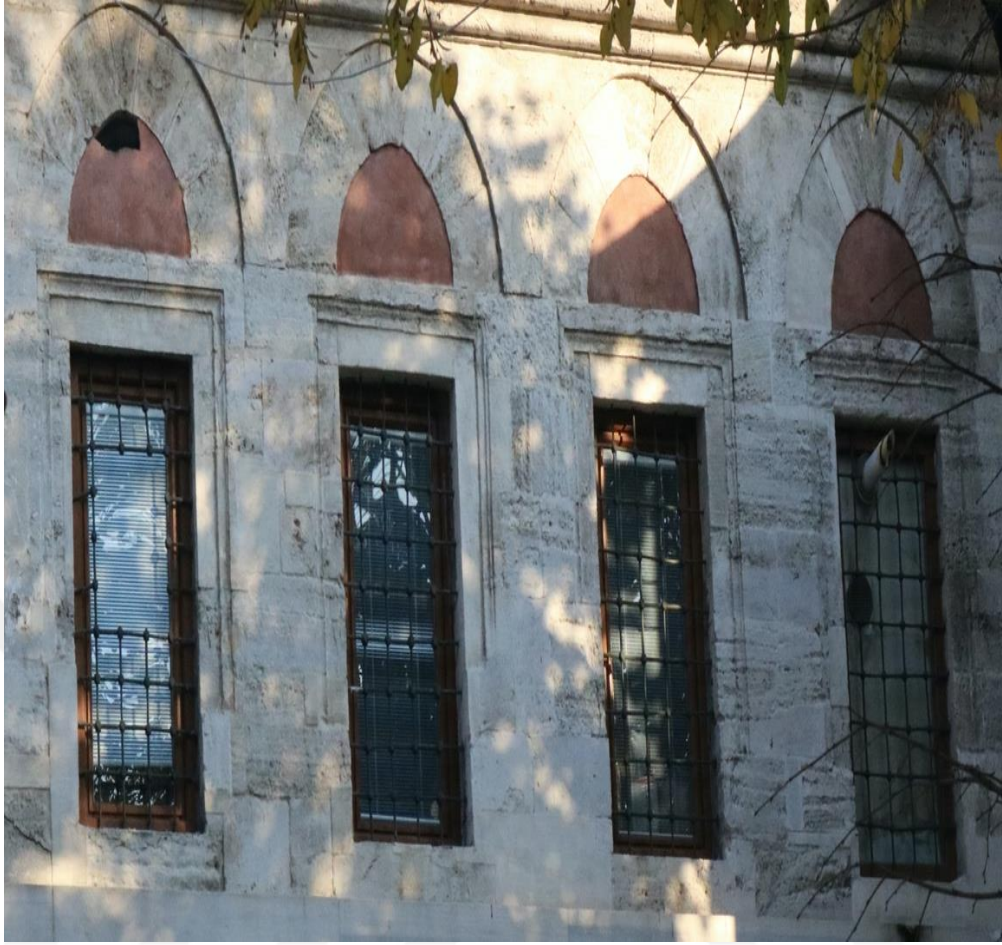
Şekil 5.7. Nuruosmaniye Camii dış cephe pencere bölümünde kabartma bezeme örneği-1

Camilerde pencerelerin sadece oval yapı ile sınırlı kalmadığı, dikdörtgene benzer yapı örneklerinin de olduğu görülmektedir. Bezeme örneklerinin ise yine üst kısımlarda gösterimi kırmızı ve kahverengi arasında kalan tonlarla detaylandırılmıştır. Böylece bezeme örneğinin canlı bir görünüm kazanması için farklı renklerden yararlanıldığına değinilebilmektedir.

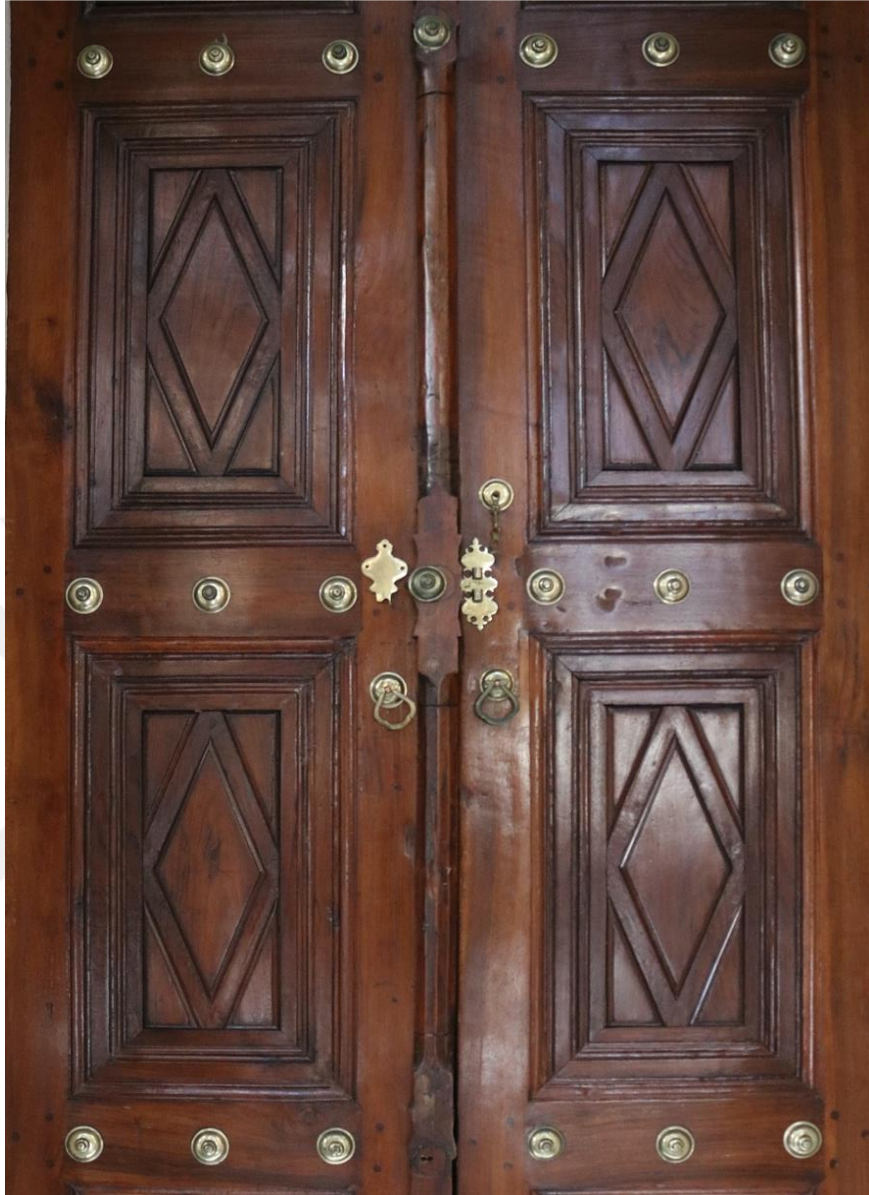
Şekil 5.10. Nuruosmaniye Camii kapı örneği

Cami kapı örneğinde görüldüğü üzere kahverengi kapılarda metal detaylar, caminin kapı kilidi ile uyum içerisinde oval yapılarla vardır. Ancak kilitlerin sonradan onarım ile değiştirildiği bilinmektedir. Bu nedenle ilk örneklerin nasıl olduğuna yönelik kesin bir bilgi yoktur. Ancak yine detaylandırılan örnekler, kapıda görsel açıdan önemli bir izlenim uyandırmaktadır. Bu aynı şekilde kapı detayındaki çizimlerle de açıklanabilir.

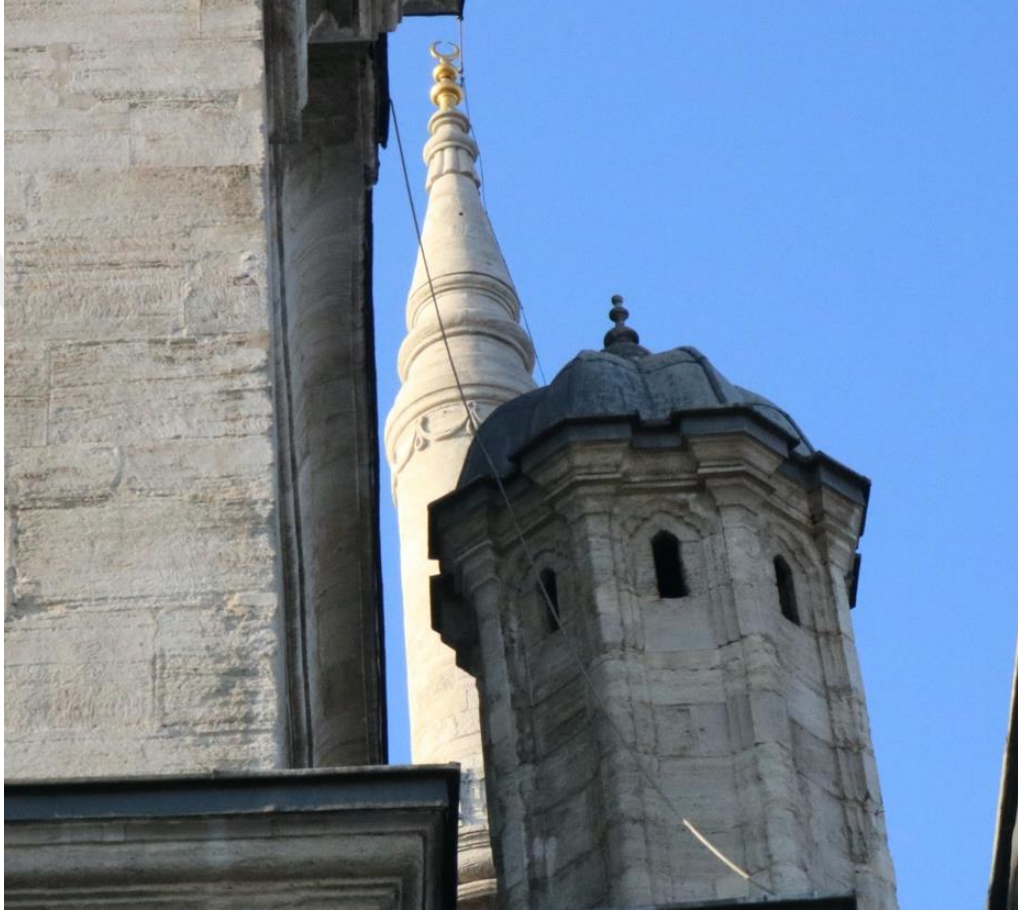
minareler, yivli gövdelere sahiptir. Aslında bu minareler, kurşun külahlıdır. 19. yüzyıl sonunda günümüzde görülen taş külahlar da mevcuttur (Eyice, 2004). Batılılaşmanın etkileri ve niteliği o zaman ile başlayan ve günümüzdeki yapıları da etkileyen bir form haline gelmiştir. Minarenin uç kısmına ilişkin örnek gösterim, Şekil 5.14.'de verildiği üzeredir.

Şekil 5.14. Nuruosmaniye Camii minare külah kısmı örneği

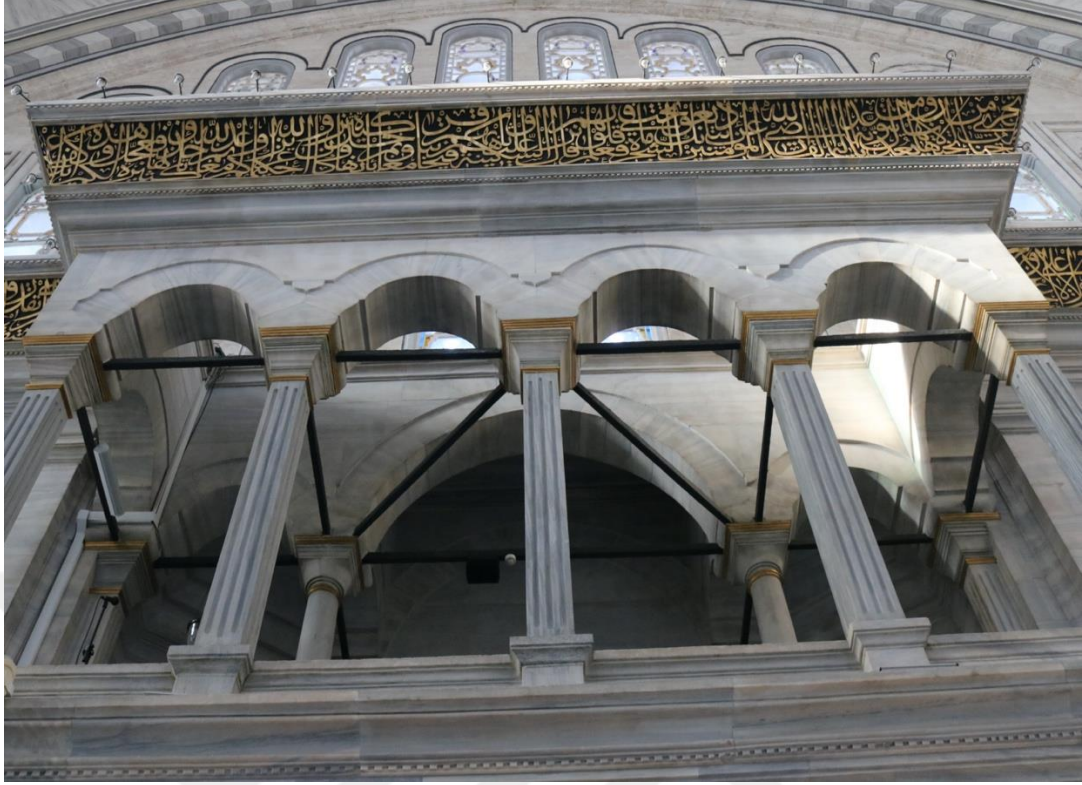
güneydoğu köşesine yerleştirilen konum ile beraber gelenekçi anlayışın hâkim olduğu dikkatleri çekmektedir. Hünkâr mahfilinin tasarlanması, ikinci kat mahfilinin uzantısı şeklinde devam etmiştir. Burada Fetih Suresi, koyu yeşil zemin üzerine altın yaldızlı şekilde yoğun istifli celi sülüs hatla yazılmıştır. Hünkâr mahfili elemanlarına ilişkin de değerlendirme yapılabilmektedir. Örneğin korkuluk ve kafes uygulaması, ilk olarak Nuruosmaniye Camisi'nde uygulanmıştır. Buradaki dikkatleri çeken en önemli unsur, klasik dönem mimarisinde hünkâr mahfillerinde yalnızca korkuluğun bulunduğu, kafeslerin korkuluğun üzerine daha sonradan eklemelendiği görülür. Ancak batılılaşma mimarisi örneklerinde hünkâr mahfilinin, kafes ve korkulukların bir bütün şeklinde olduğuna yönelik değerlendirmeler yapılabilmektedir. Diğer yandan yine süslemelerin çok fazla olduğuna ilişkin bir durumdan da bahsedilebilir. Dekoratif sütun kapsamı, hünkâr mahfilinin taç kısmını oluşturur. Sütunlar ise mermerden yapılmıştır. Mermer sütunlar kare kesitlidir. Düşey dikdörtgen şeklinde yüksek yapılı kaidelerce de taşınan bir görünüm hâkimdir. Hünkâr mahfillerinin sonlandığı kısımlarda ise genel olarak şişkin ama sade bir görünüm vardır. Hünkâr mahfilinin kemer yüzeyi de belirgin bir yapıdadır. Kemer yüzeylerinin cepheden hafif şekilde içeri kısma alındığı görülmekle birlikte kilit taşlarının da üzerinde elips halinde gülbezekler bulunmaktadır. Kemerler üzerinde ince silme kuşak ardında genişçe bir alan ve bu alanın üzerinden de korkuluk kısmına geçilmektedir. Mevcut silme kuşakların yalnızca hünkâr mahfillerinde değil, bütün ikinci kat mahfillerinin cephelerini oluşturduğu görülmektedir (Çetinaslan, 2012). Buna ilişkin gösterimler ise, Şekil 5.19., Şekil 5.20. ve Şekil 5.21.'de sunulmaktadır.

Şekil 5.19. Nuruosmaniye Camii hünkâr mahfili örneği-1

Hünkâr mahfili kısmında üst kısımların oval olduğu, mermer kısımlarının da parçalar halinde detaylandırıldığı belirtilebilmektedir. Renklendirilen kısımlar, özellikle de kolonların üst kısımlarında bir detay sunmaktadır.

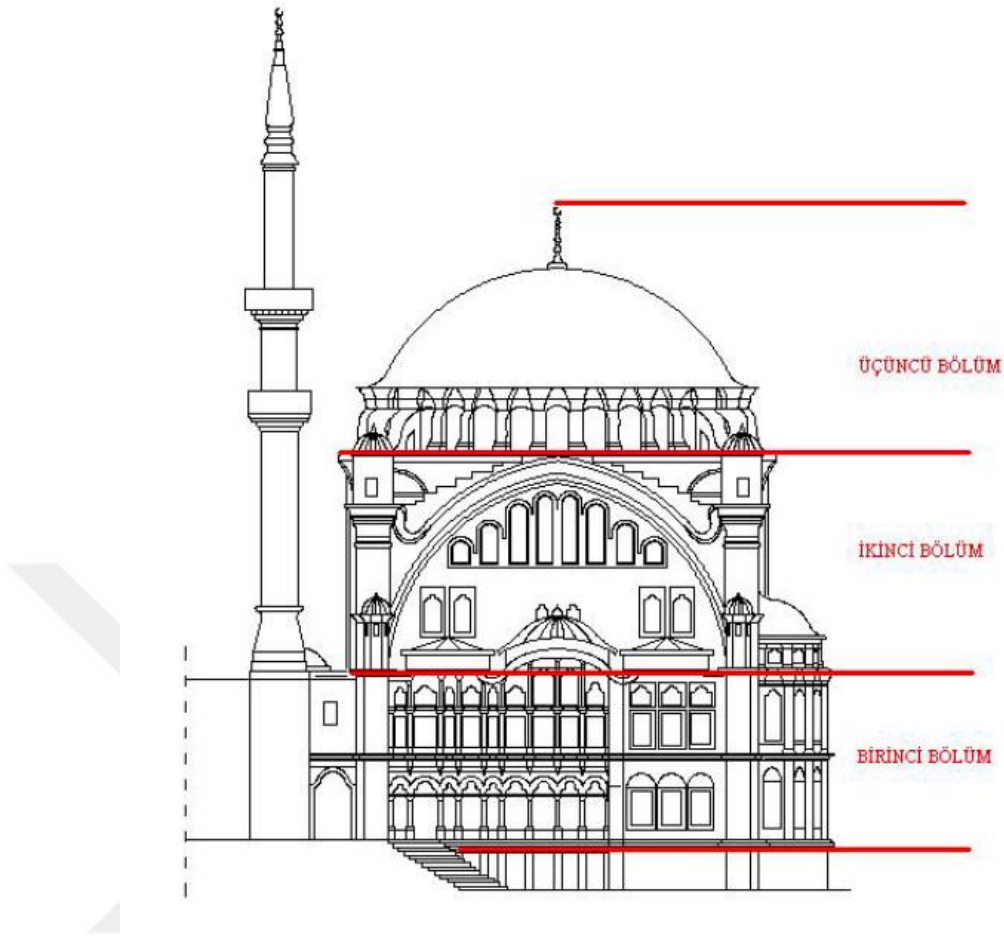
Nuruosmaniye Camisi'nin cephe kısmının üç bölümden oluştuğu belirtilebilmektedir. İlk olarak iki pencere sırasını çevreleyen ve ikinci sıra pencerenin de üst kısmındaki silmeyle sıralanan bölümü vardır. İkincisi ise, ikinci sıra pencerelerinin üst tarafından başlayan, kubbe kasnağının alt tarafındaki silme takıma kadar olan bölümdür. Üçüncü kısım ise, kubbe kasnağının alt kısmındaki silmeden alem kısmına kadar olan ölçütler şeklinde belirtilebilir (Yüzereroğlu, 2006). Cephe gösterime ilişkin örnek ise, Şekil 5.22.'de sunulmaktadır.

Şekil 5.22. Nuruosmaniye Camii cephe düzeni (Yüzereroğlu, 2006)

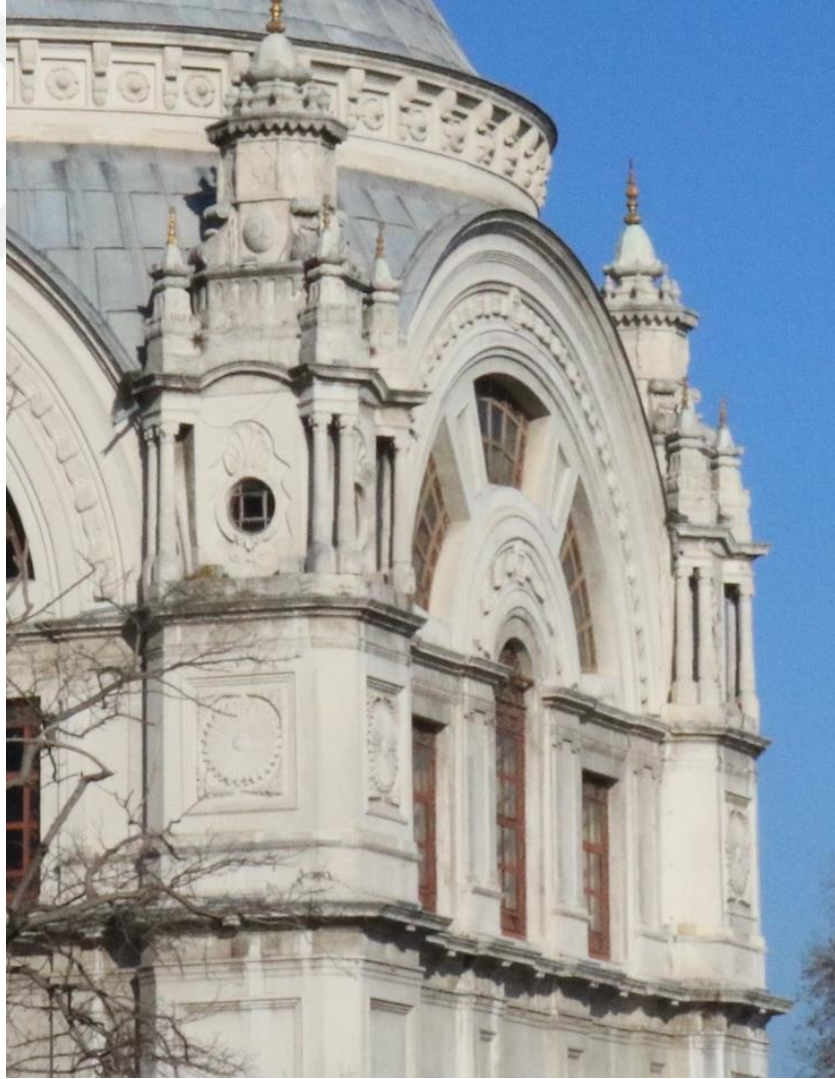
Caminin yapımında dikkatleri çeken en önemli unsurlardan birisi, ağırlık kulelerinin kullanımıdır. Bu kuleler, diğer bu şekilde yapılan camilerdekinden daha büyük yapıda inşa edilmiştir. Kubbenin dört köşesinde yer alan ağırlık kuleleri, süslü kubbenin de yapısını görkemli bir yapıya ulaştırmıştır (Kırkıl, 2008). Ağırlık kulelerinin gösterimi, Şekil 5.27.'de sunulmaktadır.

Şekil 5.27. Dolmabahçe Camii ağırlık kuleleri gösterimi

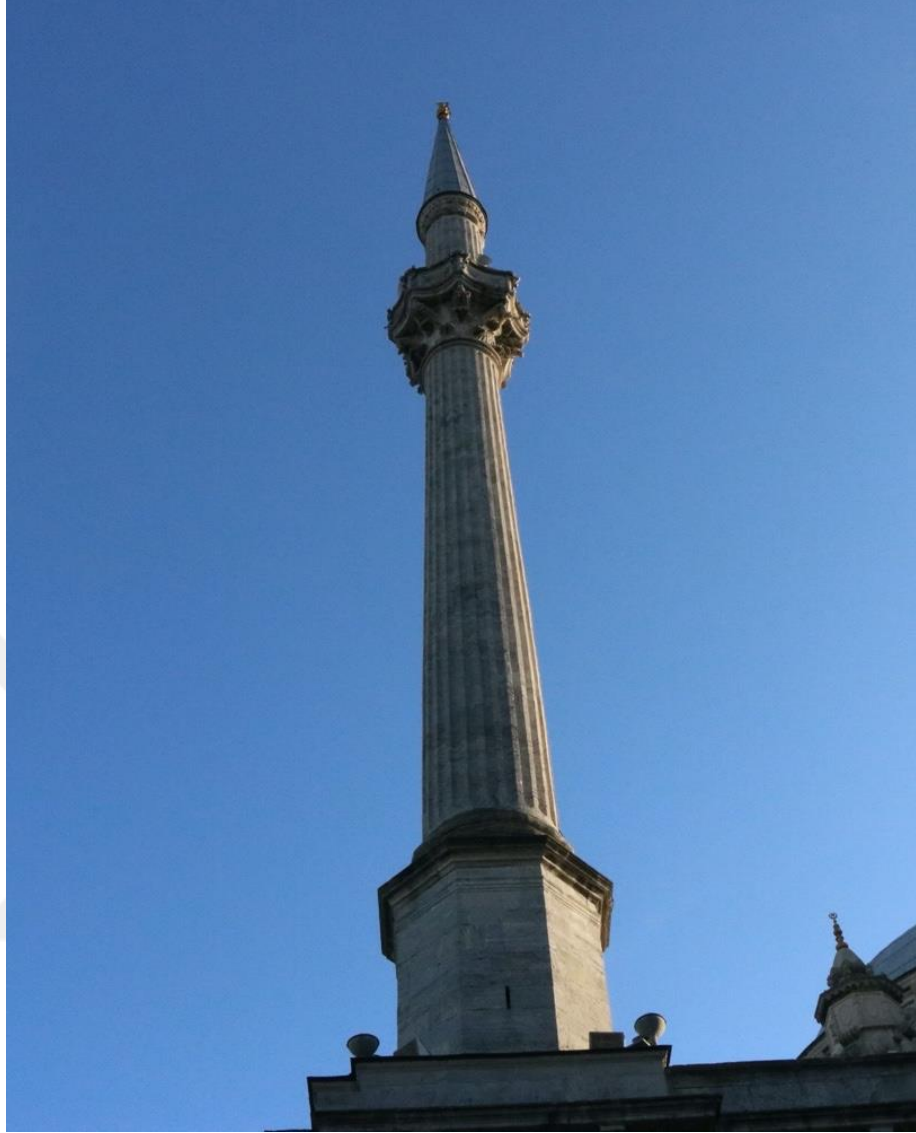
Minarelerin, cami bünyesinden ayrı tutularak kasrın iki ayrı köşesinden yükselmesi sağlanmıştır. İnce, uzun formları ve yivli gövde kısımları ile minarelerin şerefe altları, akant yaprakları ile süslenmiştir (Kalfazade, 1994). Minareler kuzey yöndedir ve hünkâr mahfilinin iki yanında bulunmaktadır (Kırkıl, 2008). Minare gösterimi, Şekil 5.35.'de sunulmaktadır.

Şekil 5.35. Dolmabahçe Camii minare gösterimi

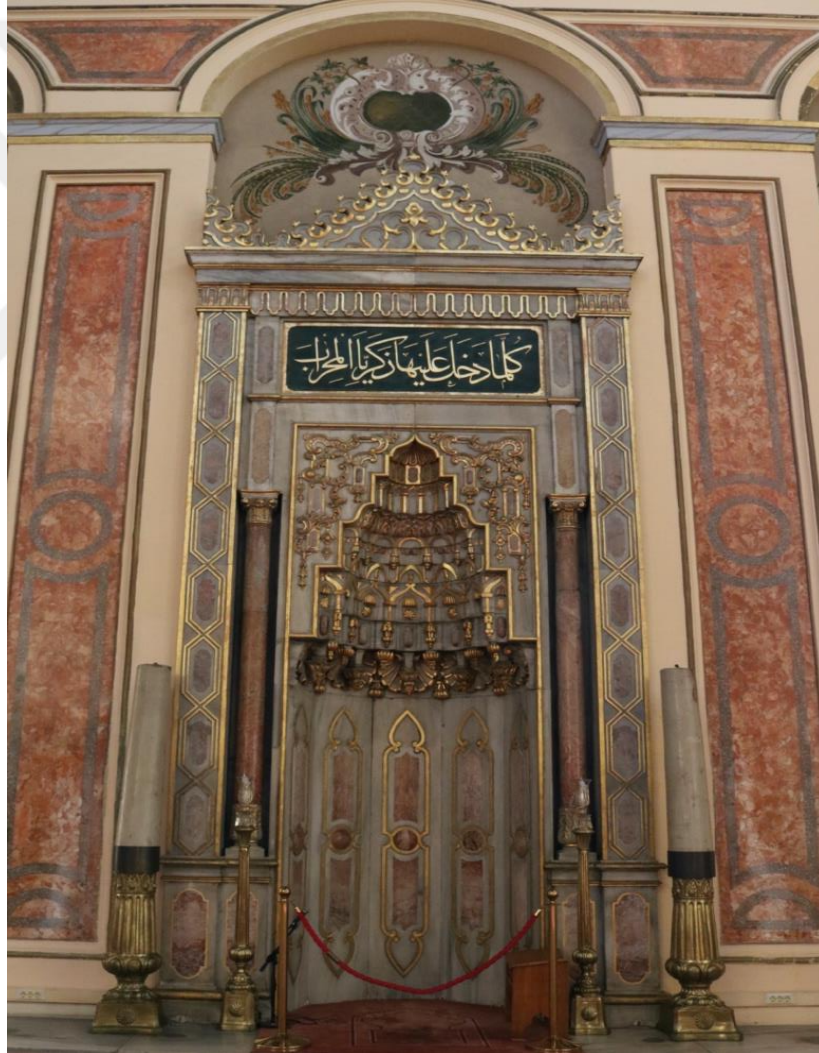
Dolmabahçe Camii mihrabında, kalem işlerinin ve bezeme örneğinin yaygın şekilde tercih edildiği görülmektedir. Süslemelerde renk olarak kırmızı, sarı, yeşil tonlarının fazla olduğu dikkat çekmektedir. Yine aynı şekilde altın görünümünde süslemenin de etkin olduğu görülmektedir. Örnek gösterim ise, Şekil 5.37.'de sunulmaktadır.

Şekil 5.37. Dolmabahçe Camii mihrap gösterimi

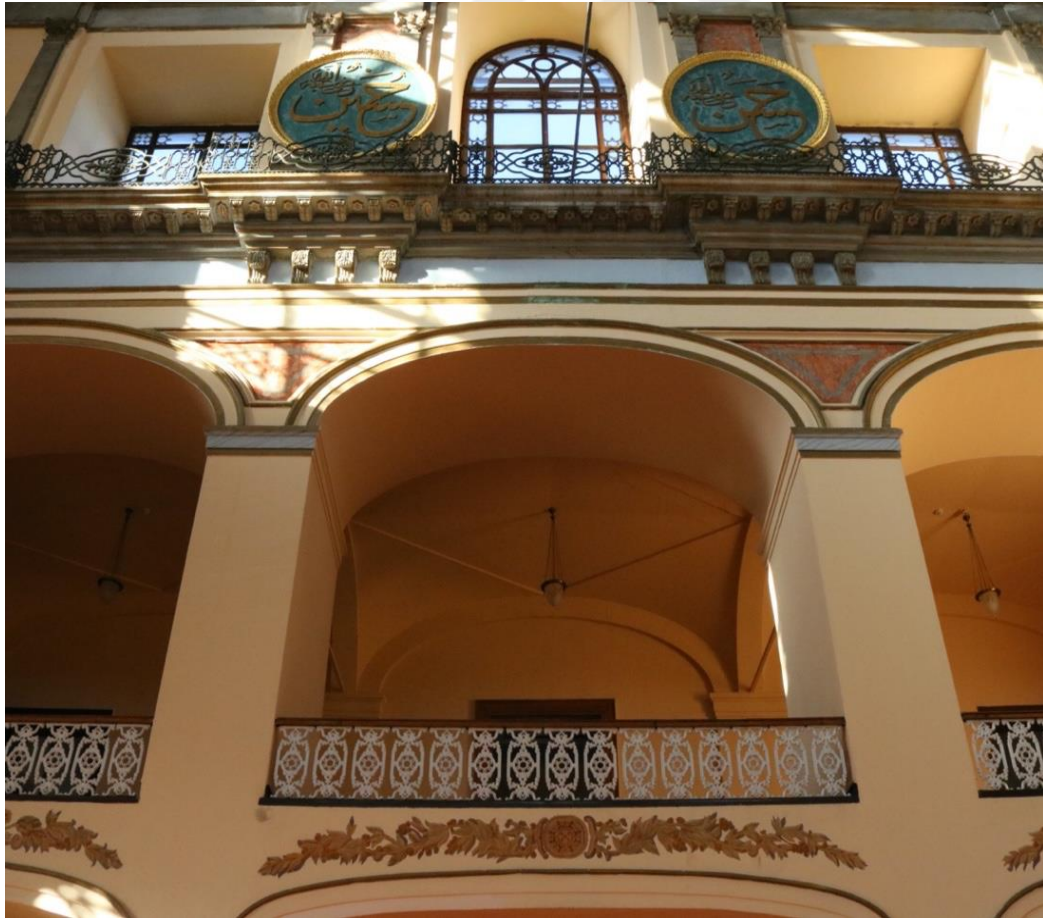
Hünkâr mahfilinin cami içerisindeki konumu, Abdülmecid dönemi ile yaygınlaşan cami örneklerinde benzer yerdedir. Buna göre cami ana mekânının, kuzey cephesine bitişik olarak inşa edildiği ve son cemaat revağı yerinin de kaldırıldığı aynı şekilde görülmektedir (Alioğlu, 2015). Hünkâr mahfili örnekleri, Şekil 5.38. ve Şekil 5.39.'da gösterildiği üzeredir.

Şekil 5.38. Dolmabahçe Camii hünkâr mahfili gösterimi

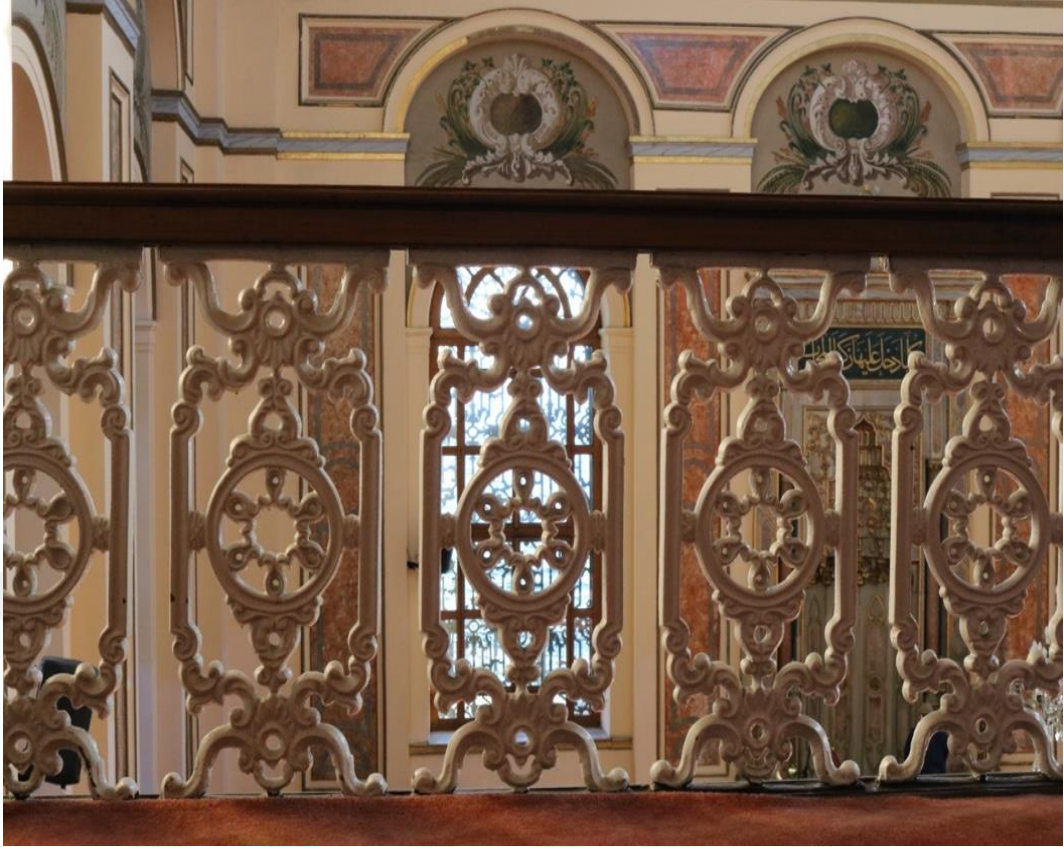
Şekil 5.39. Dolmabahçe Camii hünkâr mahfili korkuluk gösterimi

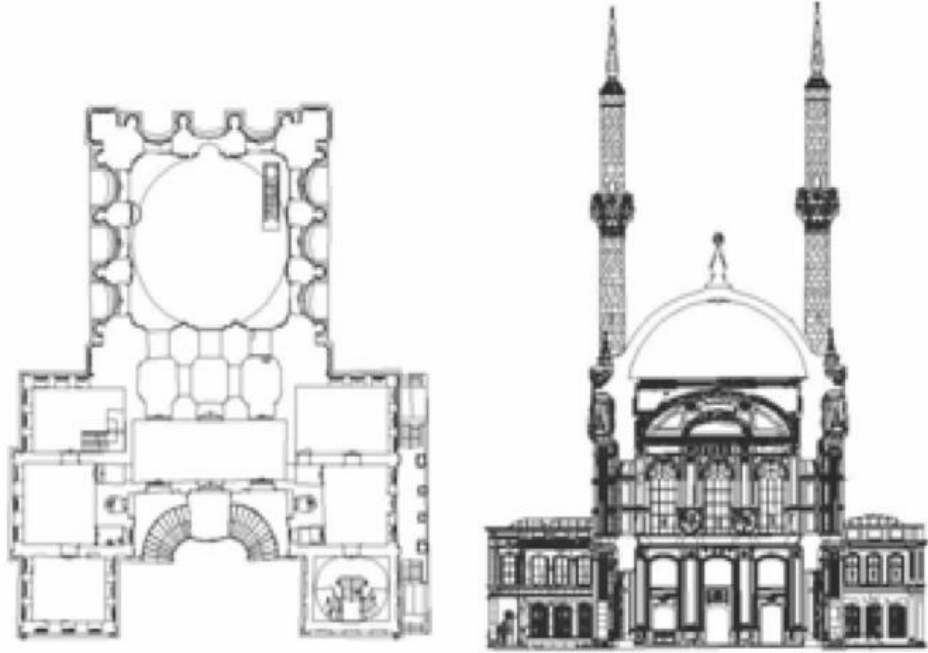
da cami için yapılmasını gerektirmiştir (Çal ve Şahin, 2015). Caminin planı ve kesiti Şekil 5.49.'da sunulmaktadır.

Şekil 5.49. Ortaköy Camii plan ve kesit gösterimi (Çal ve Şahin, 2015)

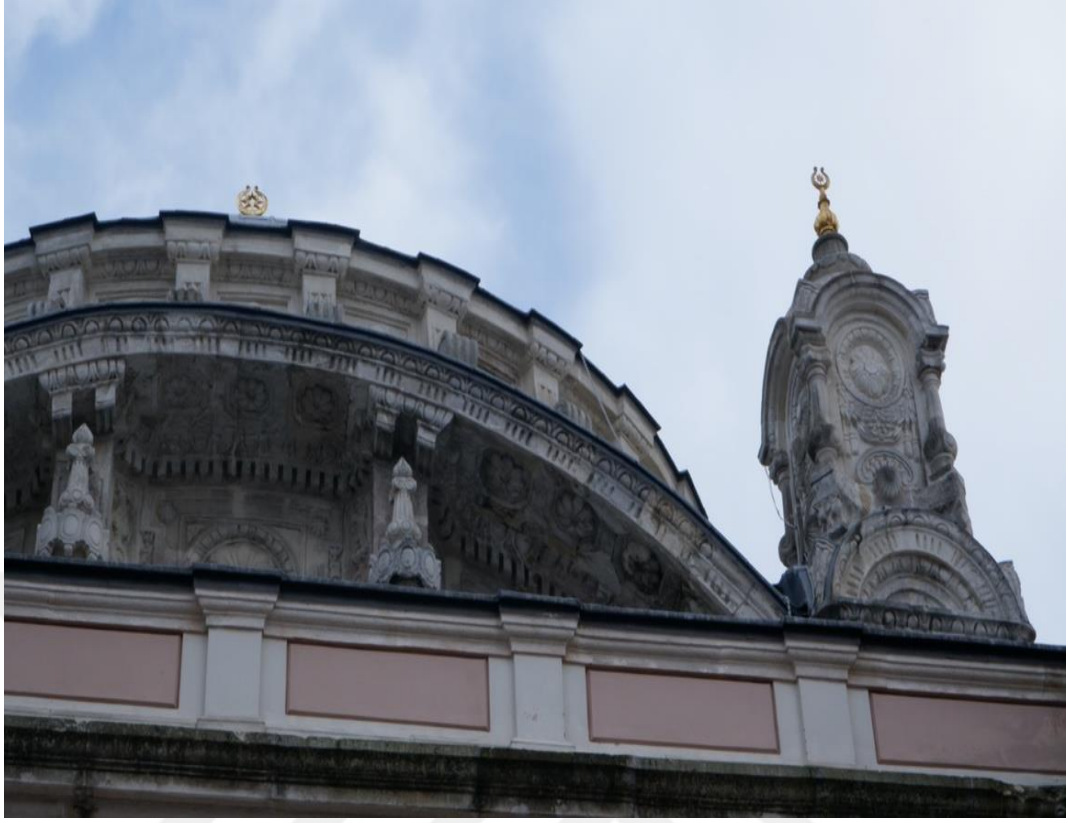
Ortaköy Camii'nin, güneyi ve batısı deniz suları ile çevrilidir. Caminin yapımı ile ilgili bilgiler, iki ayrı deftere not edilmiştir. Genelde bilgiler bu defterlerden yola çıkılarak değerlendirilmiştir. Bu konuda özellikle Can ve Tunç (2016) çalışması, arşiv belgeleri üzerinde araştırmaların irdelendiği çalışmadır. Genel olarak yapının en önemli sorunu, mimari meselede incelenmiştir. Buna göre mimari açıdan değerlendirmelere yönelik unsurlar, özellikle de birçok hasar görmesine ilişkin önemli kabul edilebilir. Temelde başka değerlendirme kubbenin dört köşesinde bulunan ağırlık kuleleri için yapılabilir. Kubbe yapısında görkemi artırmıştır. Ağırlık kulesi, Şekil 5.50.'de gösterildiği gibidir.

Şekil 5.50. Ortaköy Camii ağırlık kulesi gösterimi

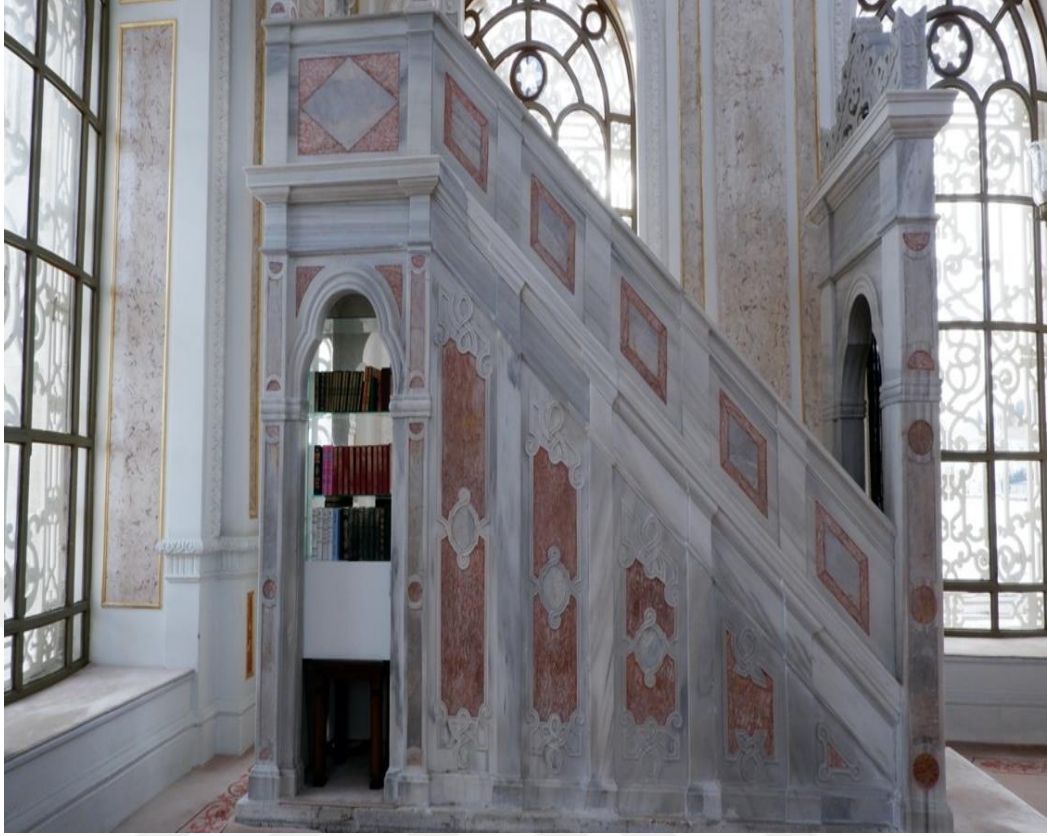
Minberde külah kısmının altın yaldızlarla detaylandırılarak yeşil renk üzerinden etkin olduğuna değinilebilmektedir. Burada genel bağlamda örnekler, bezeme örnekleriyle de farklılaştırılmaktadır. Ayrıca yazılan yazının da ayrı bir öneme sahip olduğundan bahsedilebilmektedir. Minber üzerindeki kelime-i tevhid ve “çehâryâr-ı güzîn” levhaları, Sultan Abdülmecid tarafından yazılmıştır (Gündüz, 2007). Merdivenin yan kısımlarında renk ise kiremit kırmızısıdır.

Şekil 5.70. Ortaköy Camii minber örneği-3
