**OSMANLI DÖNEMİ'NİN 19. YÜZYILINDA DİNİ YAPILARDA  
MODERNLEŞME ETKİSİ; NURUOSMANİYE CAMİİ, DOLMABAĞÇE  
CAMİİ, ORTAKÖY CAMİİ, KEÇECİZADE FUAT PAŞA CAMİİ VE TÜRBESİ**

**YÜKSEK LİSANS TEZİ**

**Enstitü Anabilim Dalı : MİMARLIK**

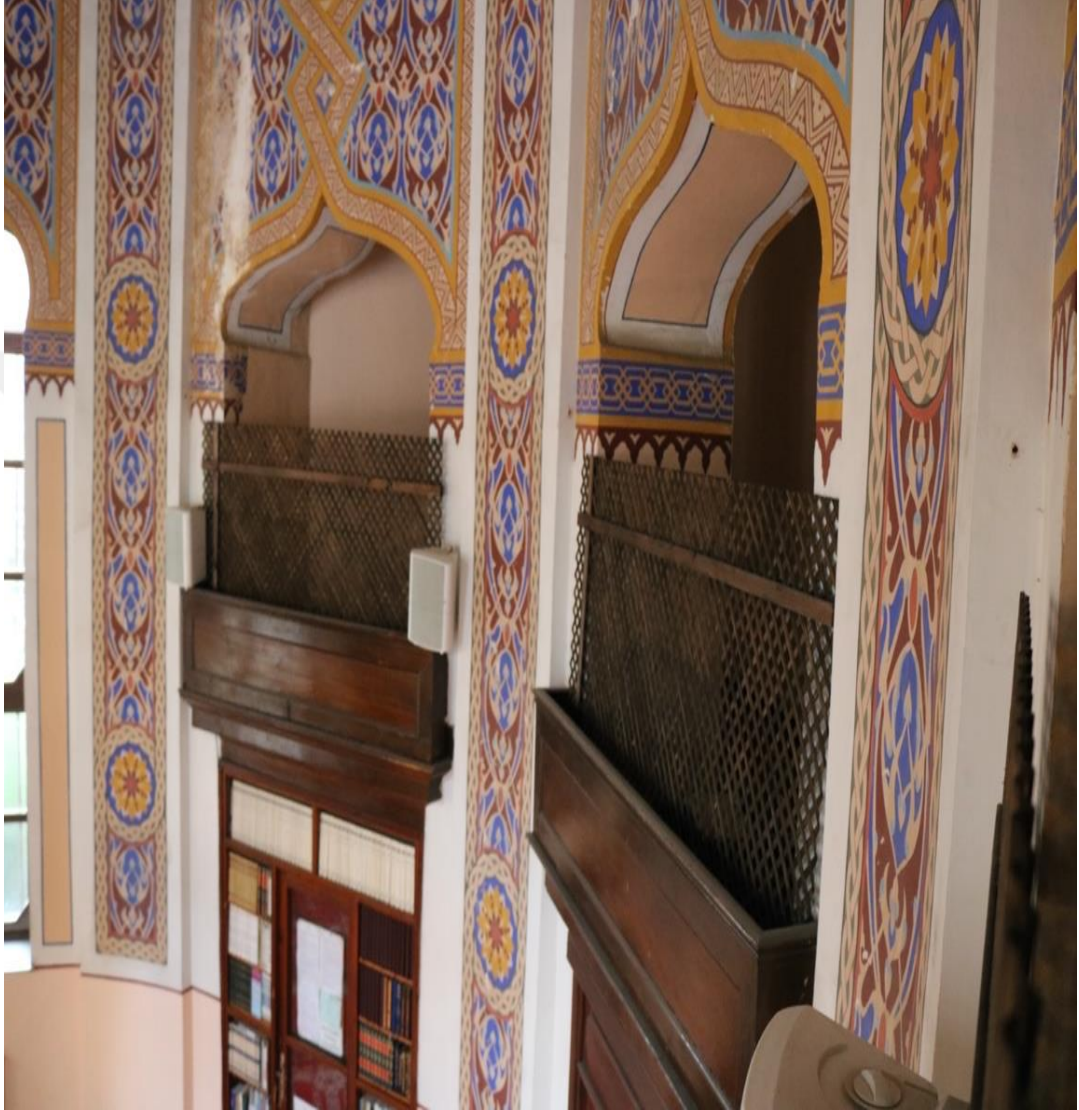
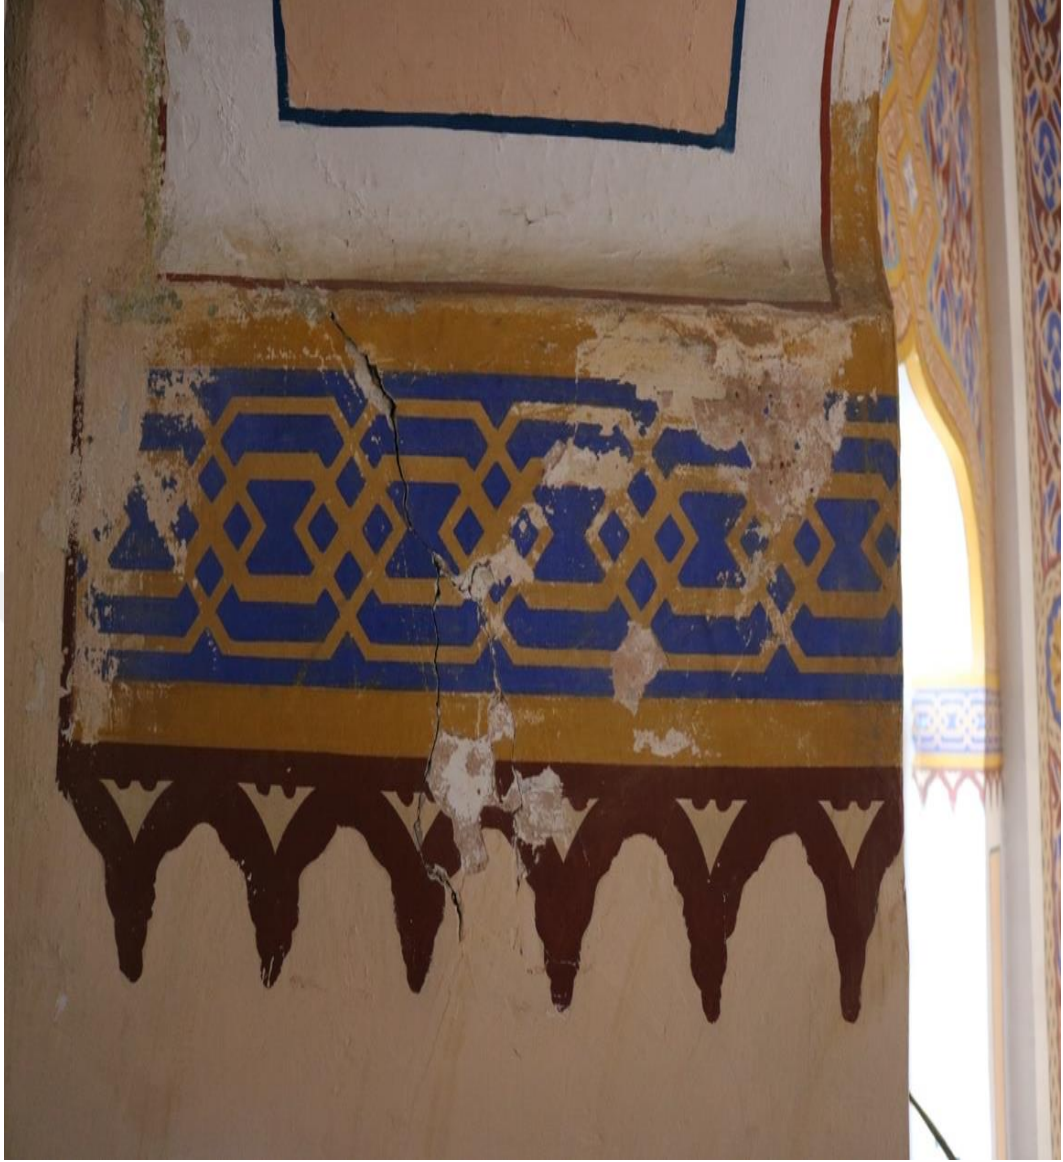
Şekil 5.79. Keçecizade Fuat Paşa Camii hünkâr mahfili gösterimi-1

Şekil 5.80. Keçecizade Fuat Paşa Camii hünkâr mahfili gösterimi-2

Şekillerde de görüldüğü üzere, mahfil kısmının pencereleri, iki ayrı pencere görünümü gibidir. Mahfillerde korkulukların olduğu görülmekle birlikte, ahşap malzemesinden yararlanılmıştır. Süslemeler de ise hasarların/zararların olduğu görülmektedir. Burada özellikle renkler açısından dikkat çekici tonlar yaygındır. Pembe, kırmızı, mavi, sarı gibi tonlar baskılı bir renk kullanımıdır.
