# **SİNASOS'DAKİ KONUTLARDA İŞLEV VE MEKAN İLİŞKİSİ**

Yüksek Lisans Tezi

İstanbul, 2016

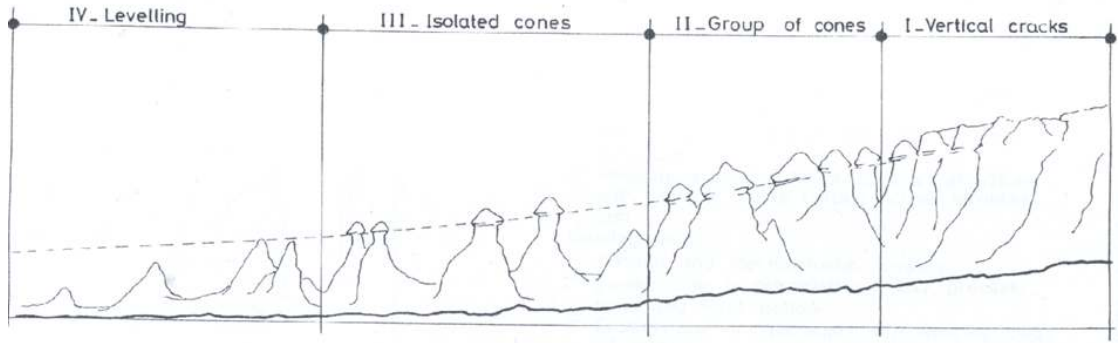
ŞEKİL 1. Peribacası oluşumunu anlatan çizim (Andalfato, 1971, sf.59)

Kapadokya Bölgesi'ndeki volkanik oluşum belli bir süre sonrasında durma noktasına gelmiştir. Hava koşulları ile birlikte belli değişimler yaşanmıştır. “Bazalt katmanının altında bulunan kalın tuf katmanına kadar inen çatlaklarda başlayan aşınma ile birlikte üst katmanında bazalttan oluşmuş şapkalar bulunan konik tuf kütleler ortaya çıkmıştır. Bu oluşumlara peribacası adı verilmektedir. Ancak bu terim son dönemlere kadar ortaya çıkmamıştır, hatta 1720 yıllarında bölgede seyahat eden bir gezgin tarafından “Piramit Evler” olarak tanımlanmışlardır” (Lucas, 1998, sf.484) (Şekil1). Peribacası adı verilen bu oluşumların yeraltında yatayda ve düşeyle oyularak mekan oluşturulmasına olanak vermektedir. Oyma yapıların ilk olarak kendini gösterdiği kütlelerdir.

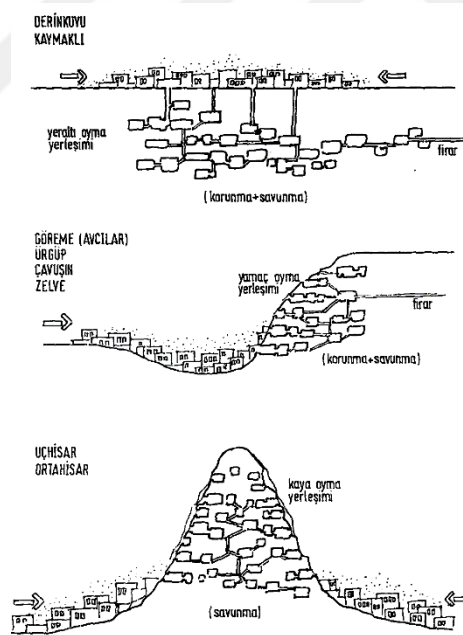
ŞEKİL 2. Kapadokya Bölgesi'ndeki yerleşim dokuları (Kopp, 2002, sf.145)

- Düz araziye kurulu yerleşimler; Varolan yerleşimin altında korunma amaçlı yapılan yerleşimlerdir. Örn. Derinkuyu, Kaymaklı.
- Vadi yamacına kurulu yerleşimler; Asıl yerleşimin yukarısında yamaca oyularak yapılmış yerleşimlerdir. Örn. Avcılar, Çavuşin, Zelve.
- Büyük volkanik tuf kaya eteğine kurulu yerleşimler; Tuf kaya oyularak savunma, korunma ve barınma amaçlı yerleşimler oluşturulmuştur. Örn. Ortahisar.

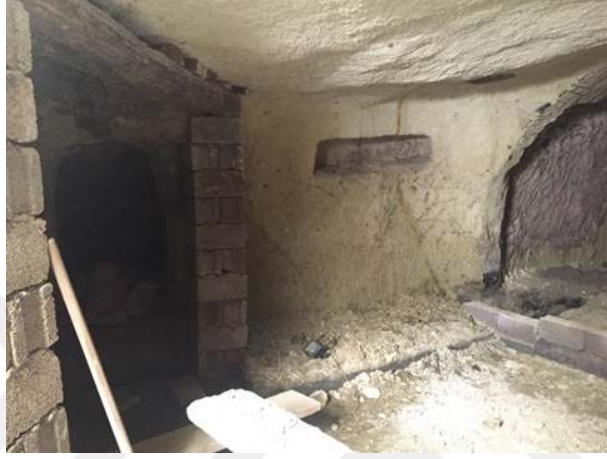
ŞEKİL 42. Jerveni Cave Hotel yeni mağara oda inşaat aşaması  
(Demirkol Arşivi, 2015)

Sinasos bölgesinde ihtiyaçlar doğrultusunda yapının yıkılan bölümleri kimi zaman geleneksel kimi zaman da çağdaş malzeme ve teknik ile tamamlanmakta veya yapıdan bağımsız bölümlere ilave yapılabilmektedir (Şekil 42).

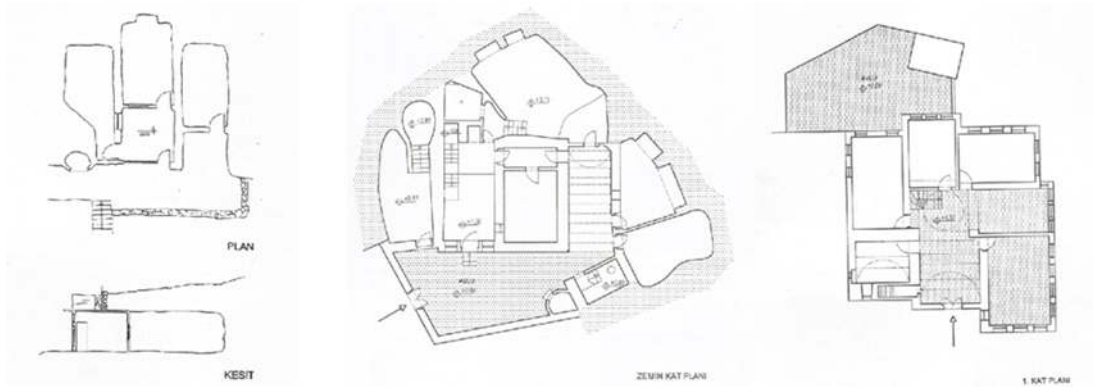
ŞEKİL 44. Kaya Oyma, Karma ve Yığma Konut tipleri. (Peker, 1984)

Sinasos'da geleneksel konutlarda cephe süslemelerinde farklı yaklaşımlar görülmektedir. Bazı yapılarda binanın ölçeği yapıya bir karakter kazandırırken bazılarında ise bezemeler, renkler, pencere ve kapılardaki çıkmalar yapıya bir karakter kazandırmaktadır. Asırlardır görülen ve bölgenin karakteristik bir özelliği sayılan kaya oyma yapılar, yığma taş yapılar ve kaya oyma – yığma taş birlikteliğinden oluşan karma yapılar yerleşim dokusunu oluşturmaktadır (Şekil 44).

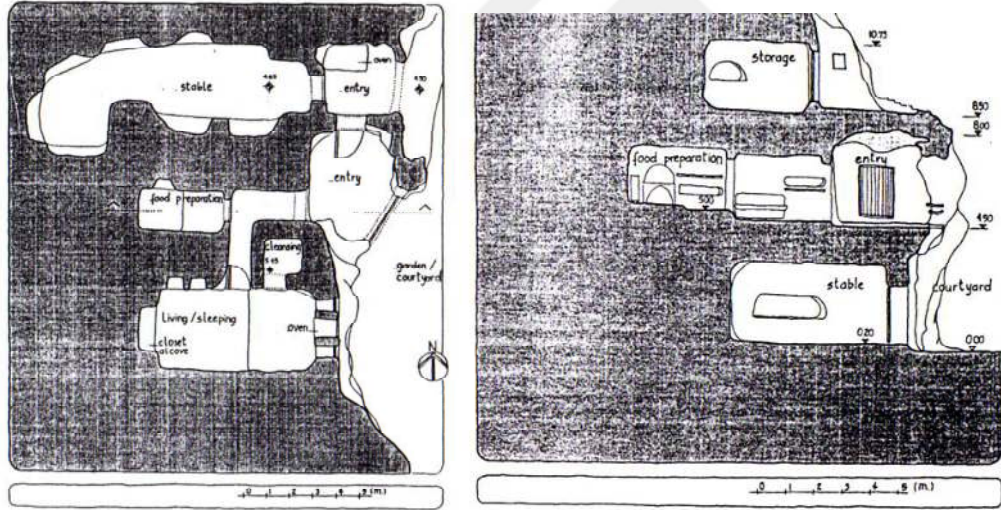
ŞEKİL 45. Tek ve çok katlı oyma konut örnekleri (Stea, Turan, 1993, sf.227)

Oyma konutlar peribacaları ve yamaca yaslı bir şekilde yapılmaktadır. Konutun büyüklüğü içinde yaşayanları ihtiyaçlarına göre belirleniyordu (Şekil 45-46). Yamaca yaslı vaziyette bulunan oyma konutlar Mustafapaşa, Zelve, Avcılar, Ürgüp, Uçhisar, Ortahisar ve Çavuşin’de kendini göstermektedir. Oyma konut birimleri bir veya birden çok katlı olma özelliğine de sahiptirler. Peribacalarına oyulmuş olan konut birimleri ise Zelve, Avcılar ve Uçhisar’da kendini göstermektedir.

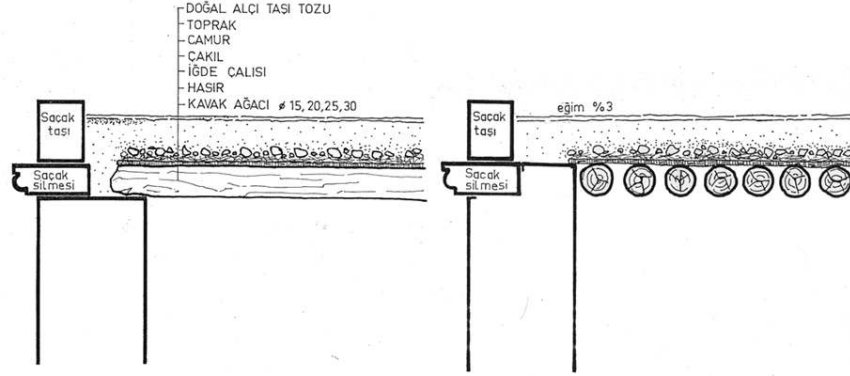
ŞEKİL 50. Geleneksel düz çatı örneği (Binan, 1985, sf.127)

**Çatılar:** Teras çatılar ve eğimli çatılar olmak üzere iki tip görülmektedir. 1839'da Tanzimat Fermanı ile gayrimüslimlerin konutlarında yalnızca düz çatıya izin verilmiştir. Daha sonra Tanzimat Fermanı ile birlikte azınlıklara tanınan haklar dolayısı ile yapılan yeni yapılarda eğimli çatı kullanılmıştır. Bu tarihten önce yalnızca düz çatı kullanıldığı bilinmektedir. Düz çatıların bir diğer adı ise "Toprak Dam'dır. Eğimli çatıların üzeri ise kiremit veya taş ile kapatılıyordu (Şekil 50).

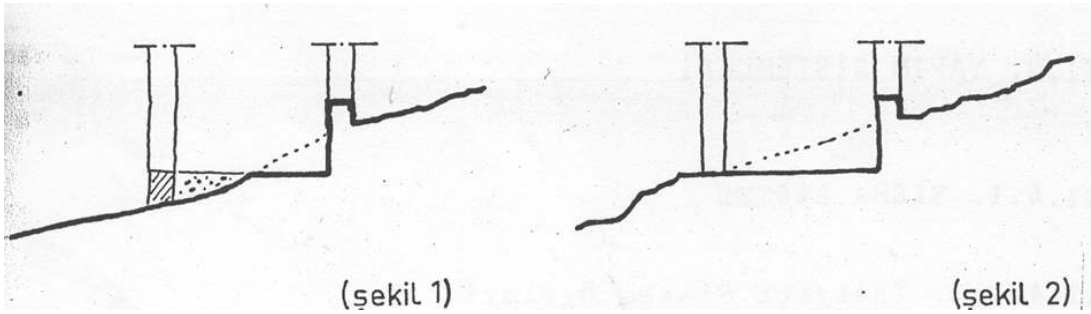
ŞEKİL 53. Geleneksel yapım sistemi içinde temel uygulaması (Binan, 1985, sf.30)

**Temeller:** Eğer yapı eğimli bir yüzeye oturuyorsa, temel hizası yüksek kısımdan kazılarak ve alçak kısımdan doldurularak belirlenir. Ortaya çıkan yüzeye 50 cm kalınlığında taş katmanı serilir ve ön yüzey kesme örgü ile sabitlenir (Şekil 53) (Peker, 1984, sf.55).

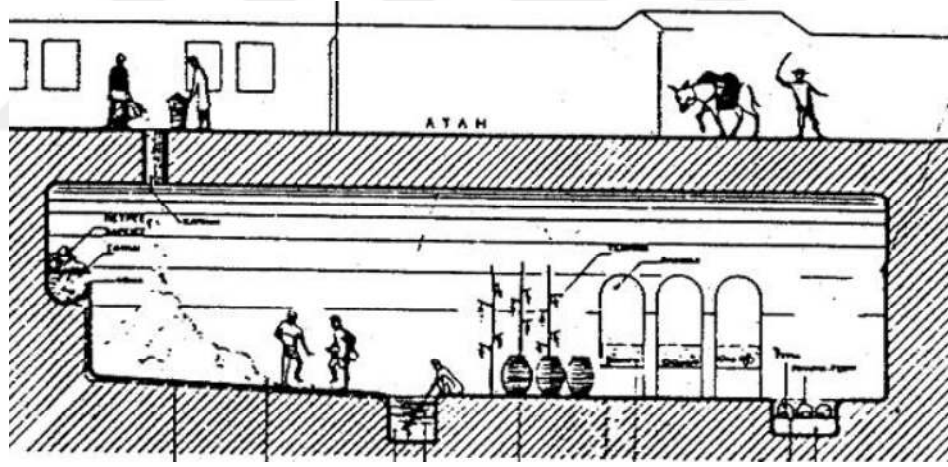
ŞEKİL 59. Bir şirahane kesiti (Sinasos in Cappadocia, 1924)

Sinasos konutlarının hemen hemen tamamının taş ustalarının eserleri olduğu bilinmektedir. Konutların hepsi avluludur. Avlunun giriş bölümünde ahır bulunmaktadır. Avlunun altında genellikle kayaya oyma yapılmış mekanlar bulunmaktadır. Bunlar yoğunlukla şarap imalatının yapıldığı mahzen bölümü olarak kullanılmaktadır (Şekil 59).

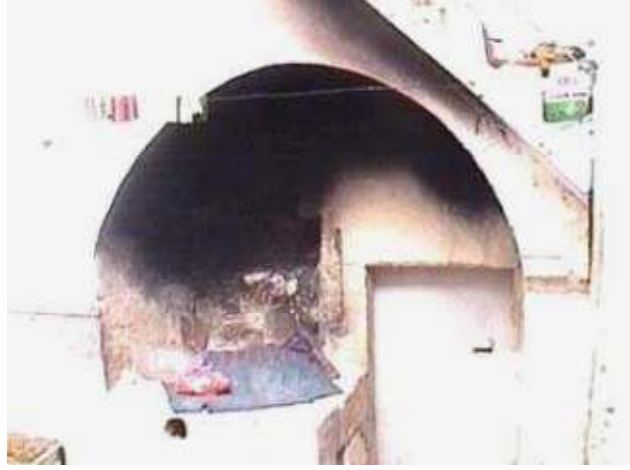
ŞEKİL 60. Mutfak örneği (Yıldırım, 2004, sf.45)

Genel olarak evler iki katlıdır. Önemli odalar üst katta bulunur iken mutfak, kiler vb. mekanlar alt katta yer almaktadır. Mutfak iç mekan donatılarından en göze çarpanları kayaya oyulmuş ya da taştan yapılmış olan fırın ve tandır ocaklarıdır (Şekil 60). Birçok evde şömine, gömme dolaplar ve duvarda içi resimlerle süslenmiş nişler bulunmaktadır. Çatıları teras şeklinde inşa edilmiştir.

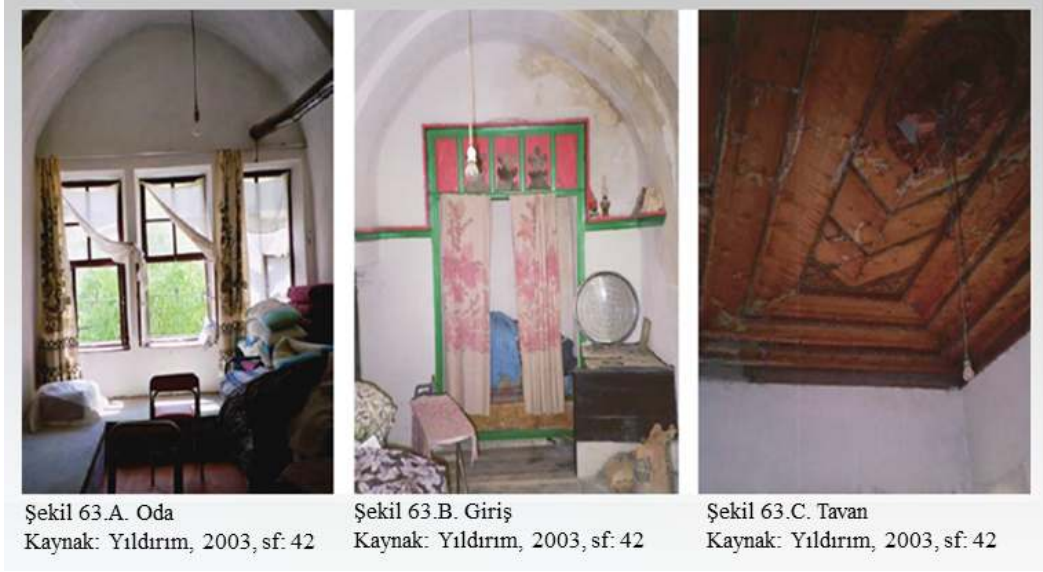
ŞEKİL 63. İç mekan (Yıldırım, 2003, s.42)

Konutlardaki odalarda genellikle malzeme olarak ahşap kullanılmaktadır. Her evin girişinde taş döşenmiş pabuçluk bulunmaktadır. Her oda da ortalama 90 x 30 ahşap ya da taş bir sedir bulunmaktadır. Kapıların arkasında ve ya yanında ahşap bir yüklük bulunmaktadır. Rafli dolaplar, lambalık, çeşitli ebatlarda nişler, ev eşyalarının konduğu bir tahtaboş, odanın ortasında büyük bir mangal, bazı örneklerde gusülhane bulunur. Tavan tonoz ise işlemeli kemerler kullanılmaktadır. Düz örtülü ise de tavan göbeği bulunmaktadır (Şekil 63).

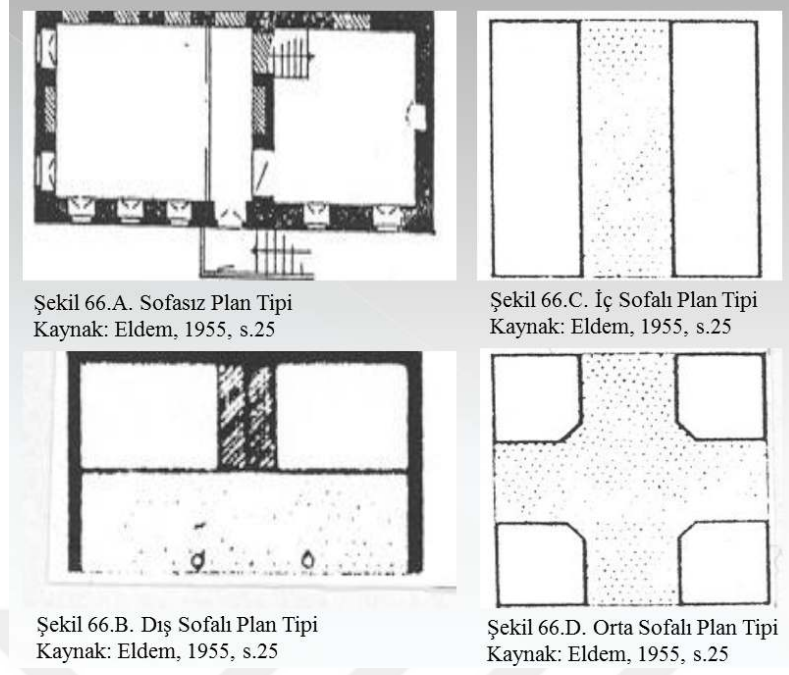
### ŞEKİL 66. Sofa Tipleri

Sinasos evlerinde odaların her biri sofaya açılmaktadır. İlk plan tiplerinde bu mekanın adı başoda olmakla birlikte zamanla sofa adını almaktadır (Şekil 66).

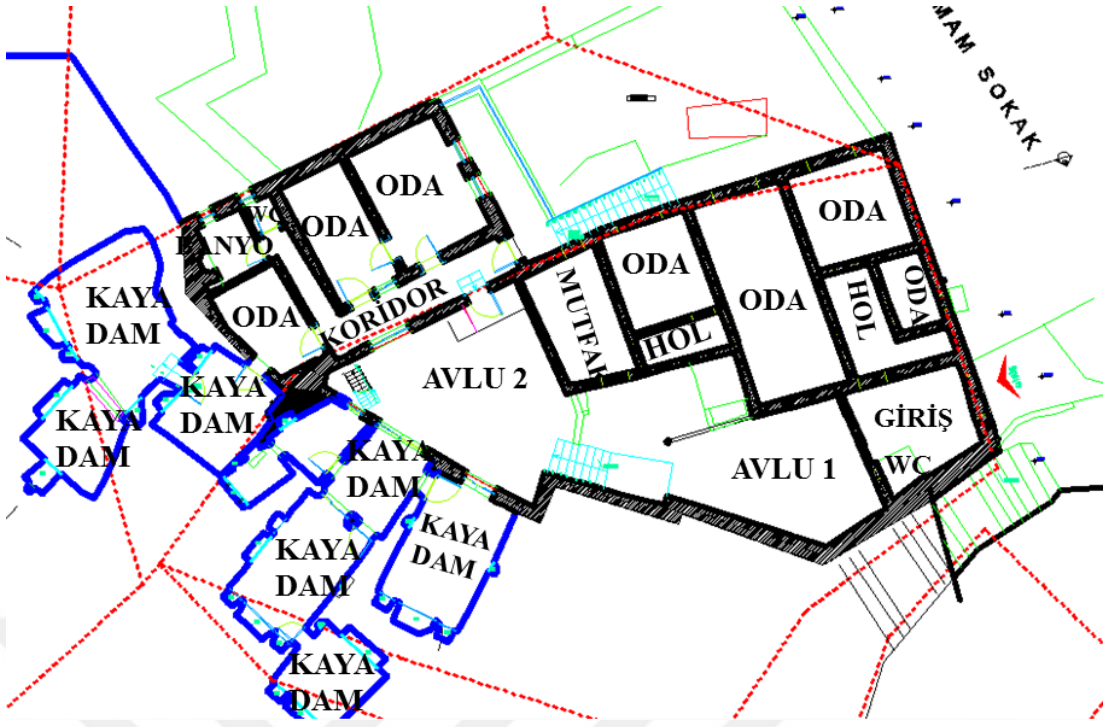
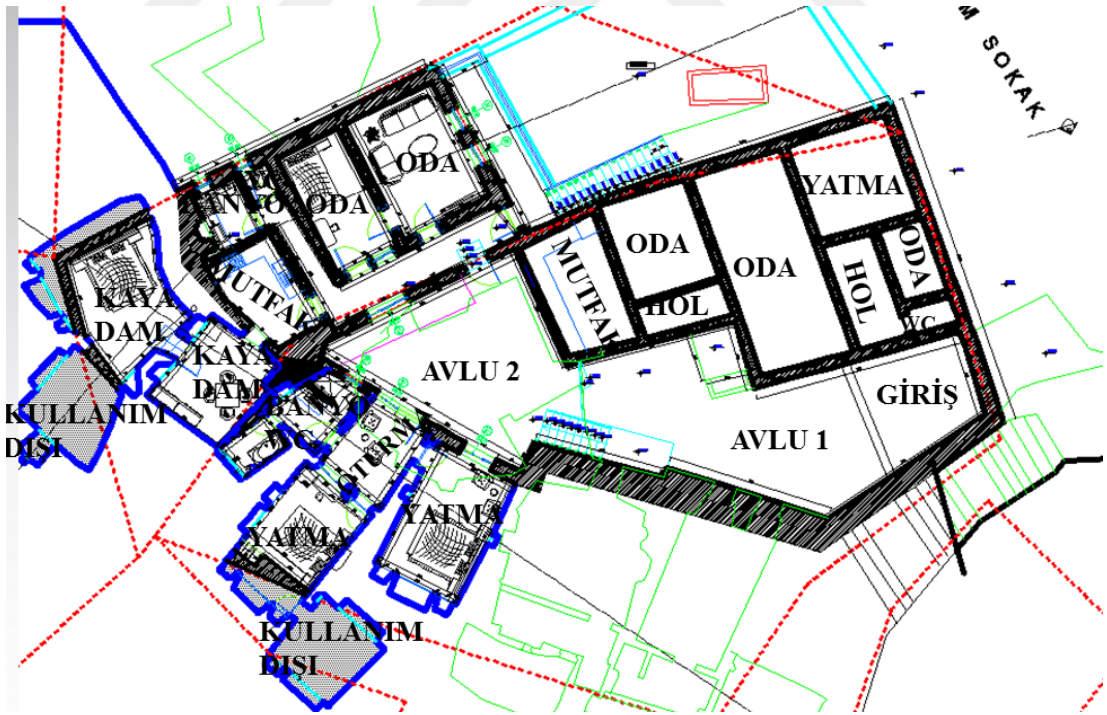
Konutlardaki ana mekana diğer birimler doğrudan açılmaktadır. Avlu esas giriş ile doğrudan bağlantılıdır. Tüm birimlerin dağılımı buradan sağlanmaktadır. Sinasos bölgesindeki eski ve yeni tüm mekanların isimleri aynılığını korumaktadır. Kasaba halkında eyvan, avlu, sofa gibi kullanım alanları bir alışkanlık olduğu için restorasyon geçiren konutlarla da bu mekanlar fiziksel varlığını korumaktadır (Şekil 74.A.B).

ŞEKİL 74.A. Erdoğan Yaman Evi-Restorasyon öncesi (Kabaltı Mimarlık Ltd. Şti. 2015)

ŞEKİL 74.B. Erdoğan Yaman Evi-Restorasyon sonrası (Kabaltı Mimarlık Ltd. Şti. 2015)

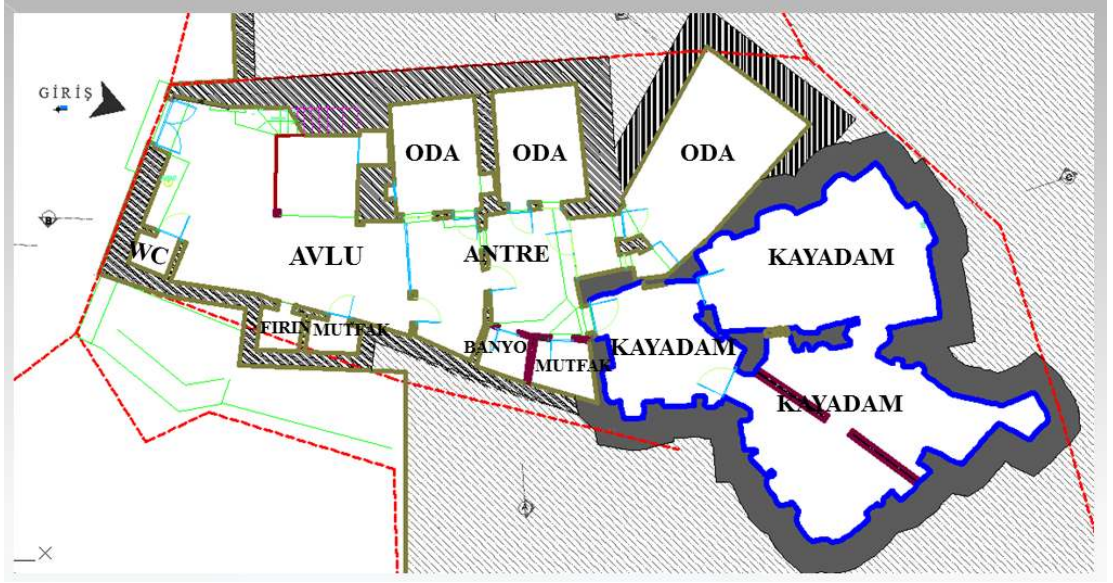
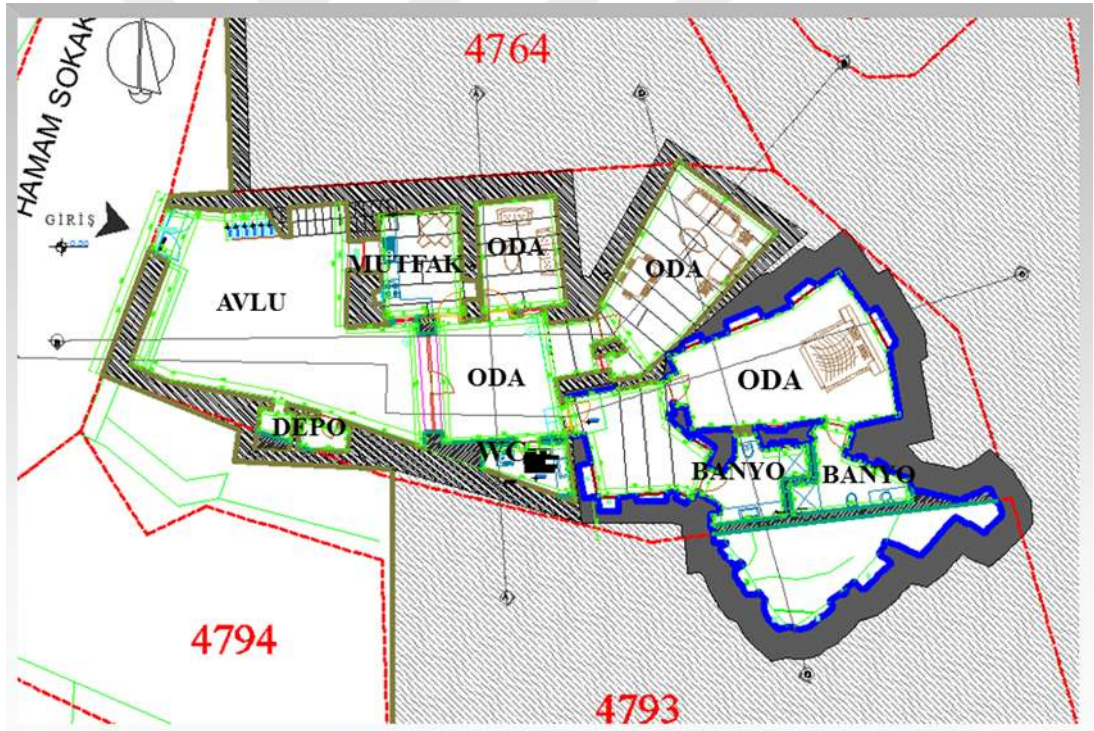
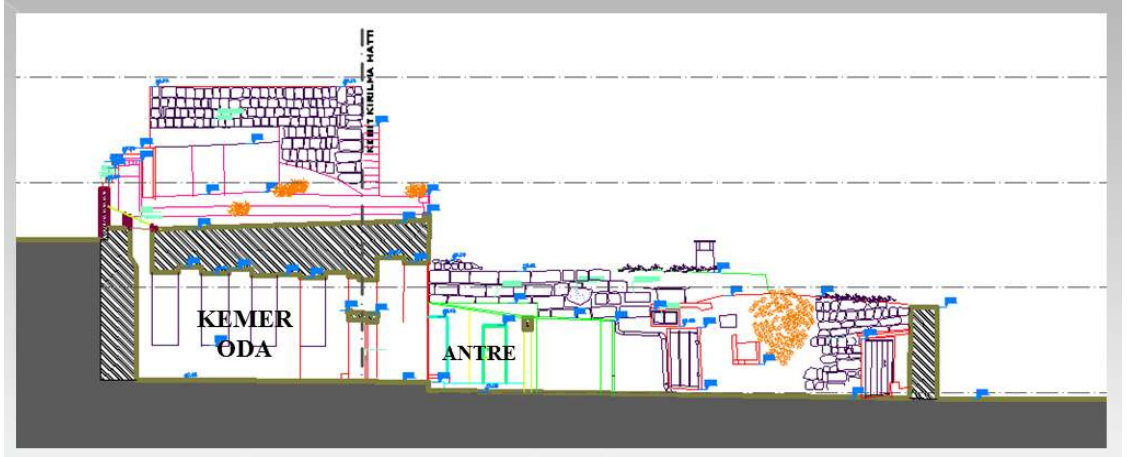
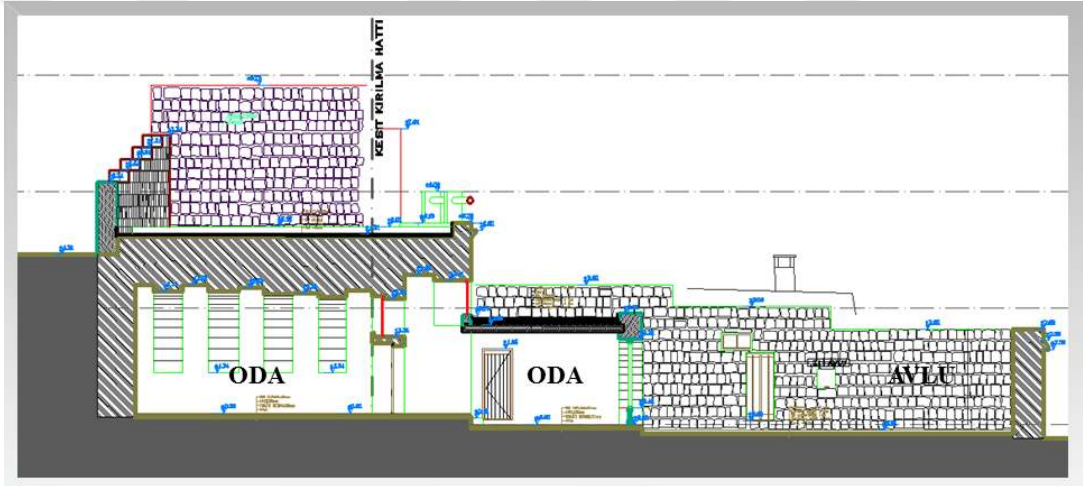
ŞEKİL 76. Recep Meşe Evi restorasyon öncesi plan (Kabaltı Mimarlık Ltd. Şti. 2015)

ŞEKİL 77. Recep Meşe Evi restorasyon sonrası plan (Kabaltı Mimarlık Ltd. Şti. 2015)

ŞEKİL 78. Recep Meşe Evi restorasyon öncesi kesit (Kabaltı Mimarlık Ltd. Şti. 2015)

ŞEKİL 79. Recep Meşe Evi restorasyon sonrası kesit (Kabaltı Mimarlık Ltd. Şti. 2015)

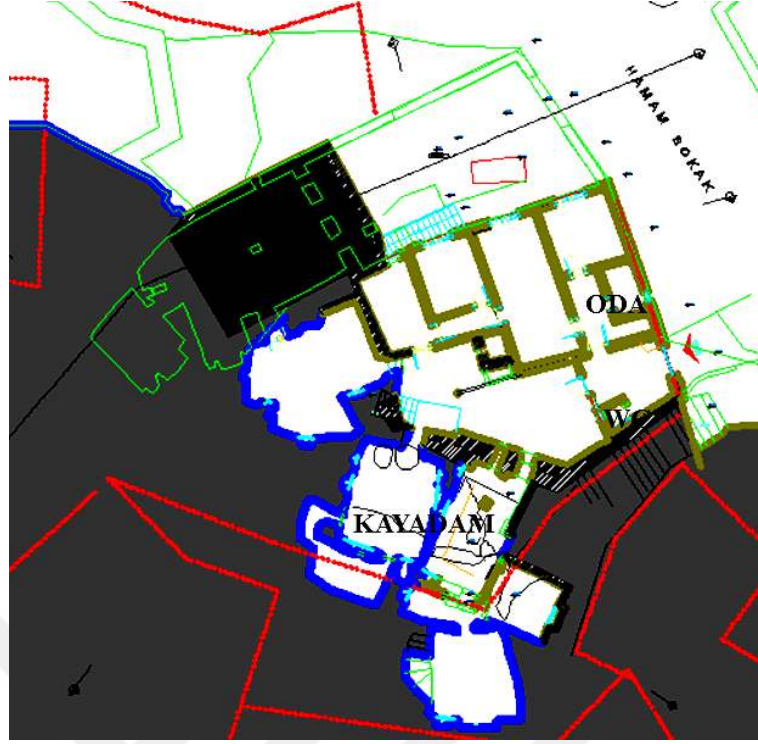
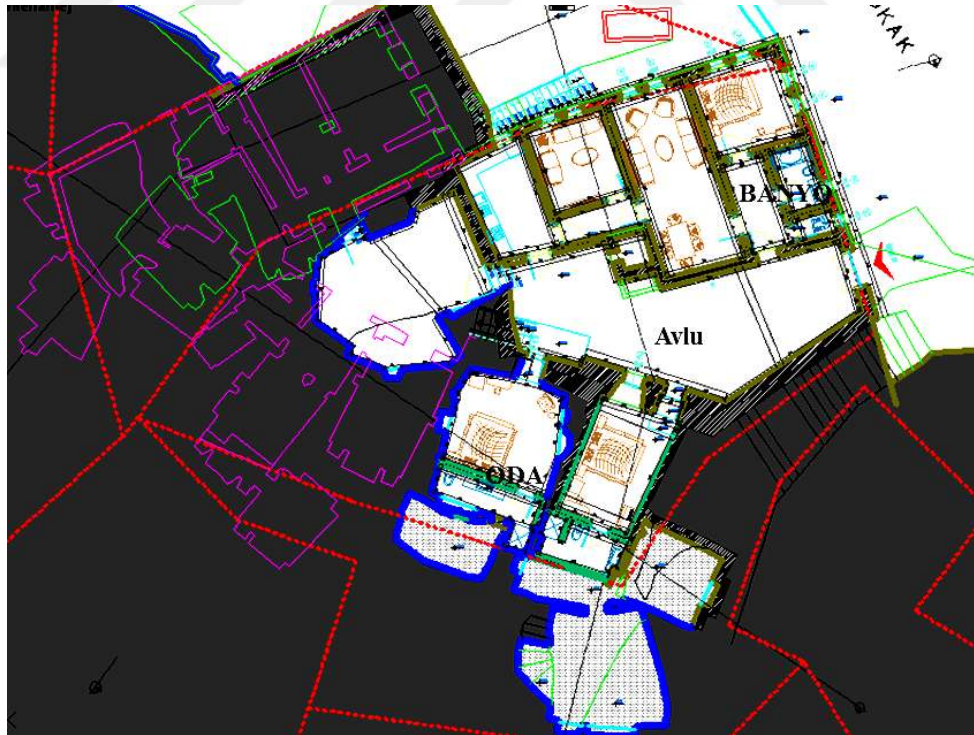
Restorasyon sonrası mekanda yüzey elemanlarının yer yer organik yapısını kaybettiği görülmektedir.

ŞEKİL 81. Erdoğan Yaman Evi restorasyon öncesi mekanlar (Kabaltı Mimarlık Ltd. Şti. 2015)

ŞEKİL 82. Erdoğan Yaman Evi restorasyon sonrası değişim gösteren mekanlar (Kabaltı Mimarlık Ltd. Şti. 2015)

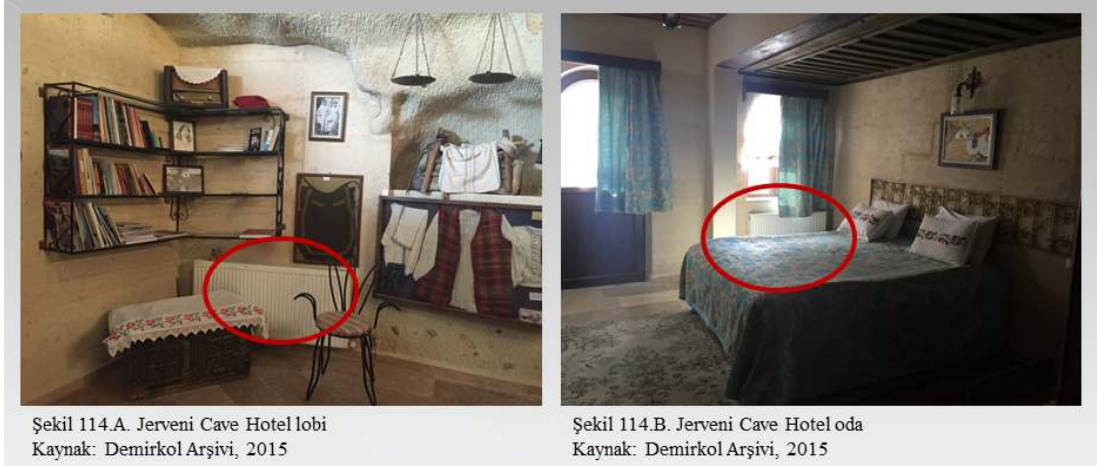
ŞEKİL 114. Jerveni Cave Hotel kalorifer noktaları

Eskiden konutlardaki ısı probleminin tandır ile çözüldüğü yukarıdaki bölümlerde bahsedilmektedir. Restore edilerek otel işlevi kazandırılan bu konutların günümüzde ısı problemi ise kalorifer ile çözümlenmektedir. Eski Kız Yurdu olarak kullanılan yapı zamanın vermiş olduğu hasarlar doğrultusunda günümüzde Jerveni Cave Hotel olarak yeniden işlevlendirilmiştir. Yapı sıcaklığının ayarlanacağı her noktaya radyatör yerleştirilerek mekândaki sıcaklık kontrol altına alınmaktadır (Şekil 114)
