**T.C.  
BATMAN ÜNİVERSİTESİ  
LİSANSÜSTÜ EĞİTİM ENSTİTÜSÜ  
SANAT TARİHİ ANA BİLİM DALI**

**YÜKSEK LİSANS TEZİ**

**ŞIRNAK İLİ KÖPRÜLERİ**

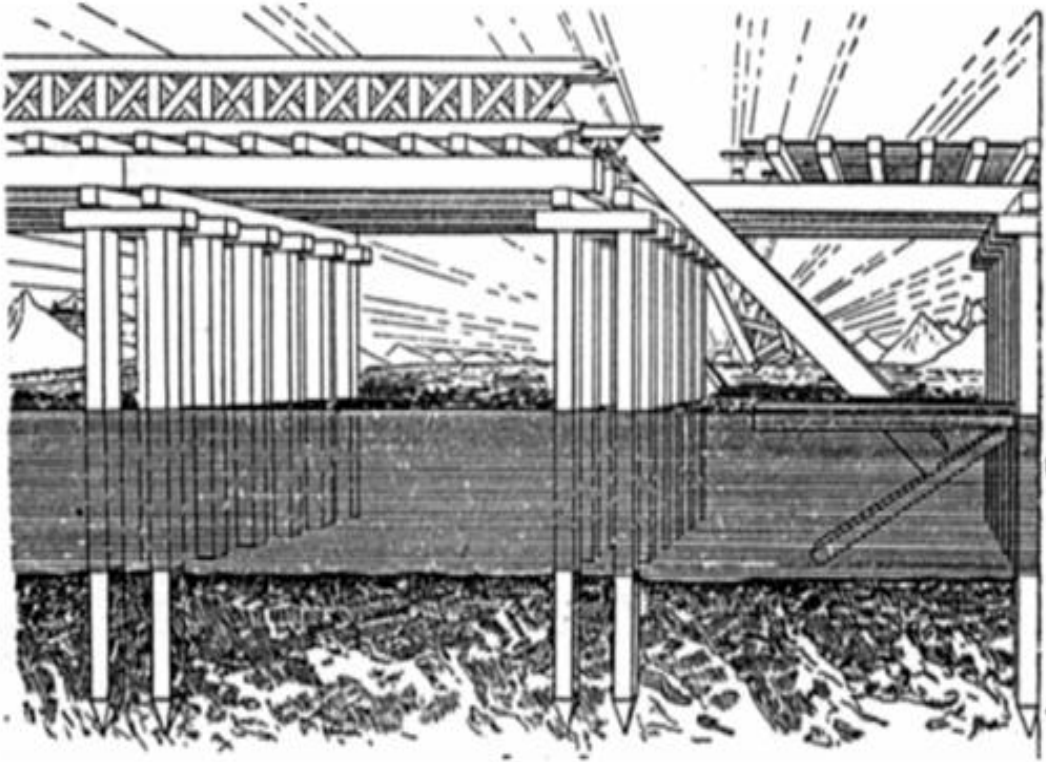
**Şekil 3.4.** Pons Sublicius'un Yapısal Sistemi

Roma döneminden kalma en iyi bilinen ve en erken kaydedilen ahşap köprülerden biri, Roma'nın dördüncü kralı olan Ancus Marcius döneminde M.Ö. 660-616 yılları arasında inşa edilen Pons Sublicius'tur (Şekil 3.4). Bu köprü, düzenli onarımlarla Konstantin zamanına (M.S. 4. yüzyılın ilk yarısı) kadar ayakta kalmıştır. Diğer iyi bilinen Roma ahşap köprüsü ise Sezar Köprüsü olarak adlandırılan köprüdür (Şekil 3.5). MÖ 1. yüzyılın ortalarında Ren Nehri üzerine inşa edilmiştir. Köprü, eğimli kazıklarla desteklenen çapraz kirişler üzerinde duran uzunlamasına kirişlerden oluşmuştur. Bu kazıkları çapraz kirişlere bağlamak için derzler kullanılmıştır (Partov vd. 2016, s. 97).

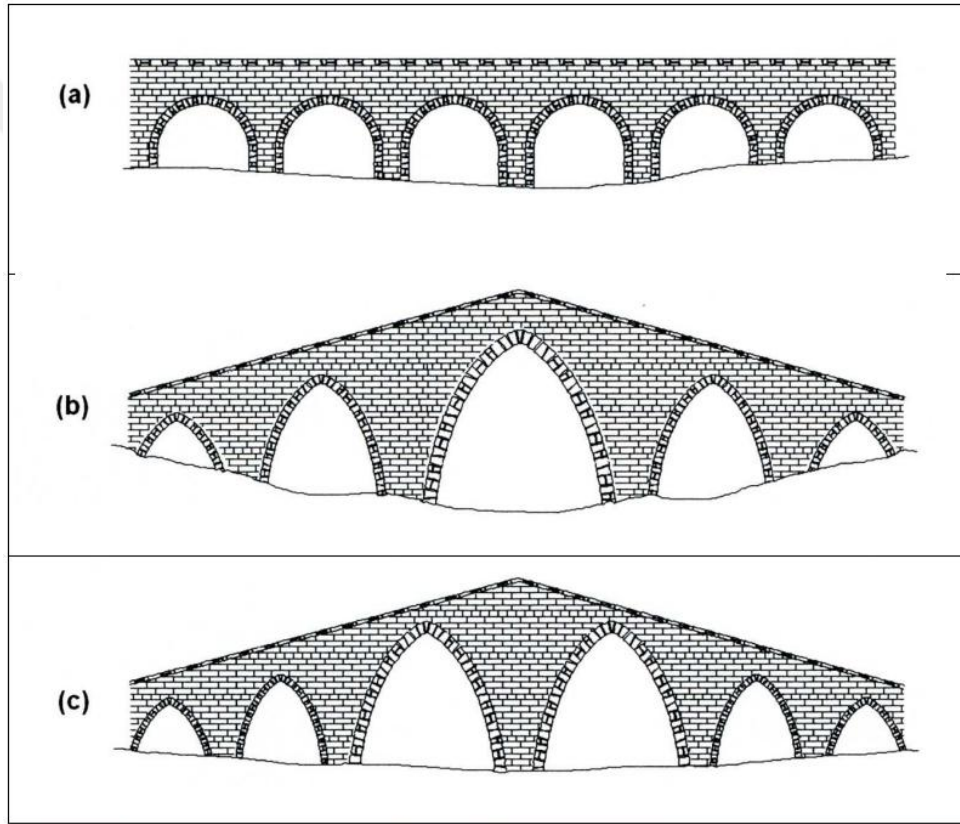
Osmanlı İmparatorluğu'nun Anadolu ve Balkanlar'daki yığma (kagir) köprüleri üç tipte inşa edilmiştir. Bunların ilki; (a) neredeyse benzer şekillerde sürekli kemerler; ikincisi (b) tek sayıda kemer, artan ve azalan düzende (en yüksek kemerler ortada); üçüncüsü ise (c) çift sayıda kemer, artan ve azalan düzendedir (en yüksek ayak ortada) (Baykan vd., 2011).

**Foto 3.14.** Köprü tipleri (a) düzenli dairesel kemerler (b) Ortada 1 büyük sivri kemer (c) Ortada 2 büyük sivri kemer

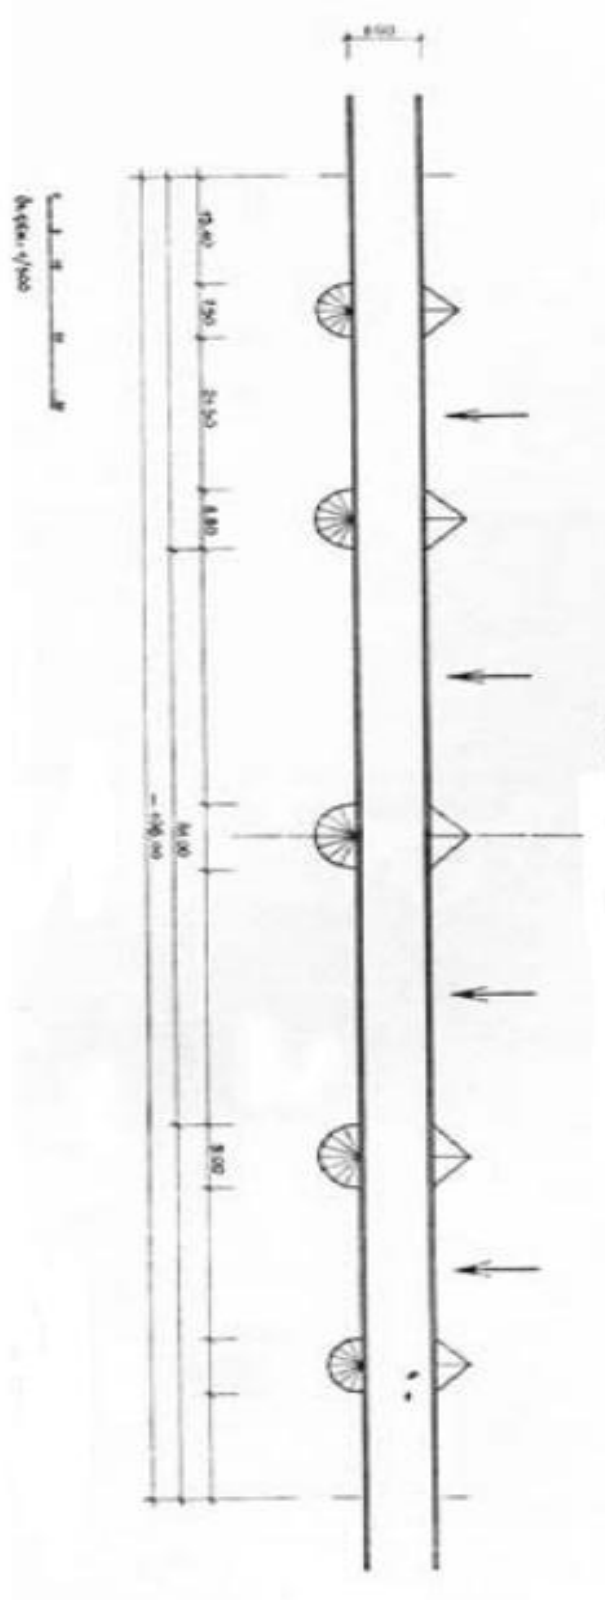
**Şekil 4.8.** Yasef Köprüsü'nün Planı

Yafes köprüsü üzerinde gezegen tasvirlerini içeren taş figürlü kabartmaları ünlüdür (Kardaş, 2010, s. 406). Taş malzemeye kabartma tekniğinde yapılan rölyefler, astroloji ile ilgili olup burçları temsil etmektedir. Köprüde aralarında celi sülüs karakterde yazılan çeşitli yazıların bulunduğu sekiz gezegen ve on iki burç kabartması mevcuttur. Ek olarak, panolar halinde “*Eshab-ı Keyf’ten Yemliha’nın*” adının yazılı olduğu yazı süslemeleri de köprü üzerinde görülmektedir. Bu kabartmaların bulunduğu köprünün güney bölümündeki batı ayağı 1.00 x 1.20 m boyutlarında dikdörtgen sekiz panoya bölünmüştür. Beyaz kalker taşı üzerinde yüksek kabartma tekniğindeki panolarda birer gezegen ve burç atributu yer almaktadır. Panoların bölümüne her gezegenin ya da burcun adı Arapça yazılmıştır (Yıldız, 2011, s. 43-44).

Köprü inşasında büyük bazalt parçalar kullanılmıştır. Köprü ayakları üzerinde astrolojik figürler vardır. Köprünün güney tarafında 12-15 ayak kadar yükseklikteki bölüm üzerinde astrolojik karakterde kabartma yazılar ve resim bulunmaktadır. Yazıları okunabilmektedir (Şeref Zuhal, el-Esed, el-Hut, el-Kemer). Köprü ayakları üzerinde açıkça ayırt edilebilen (balık, ikizler, aslan) hayvan figürleri vardır (Çulpan, 1975, s. 98-100).

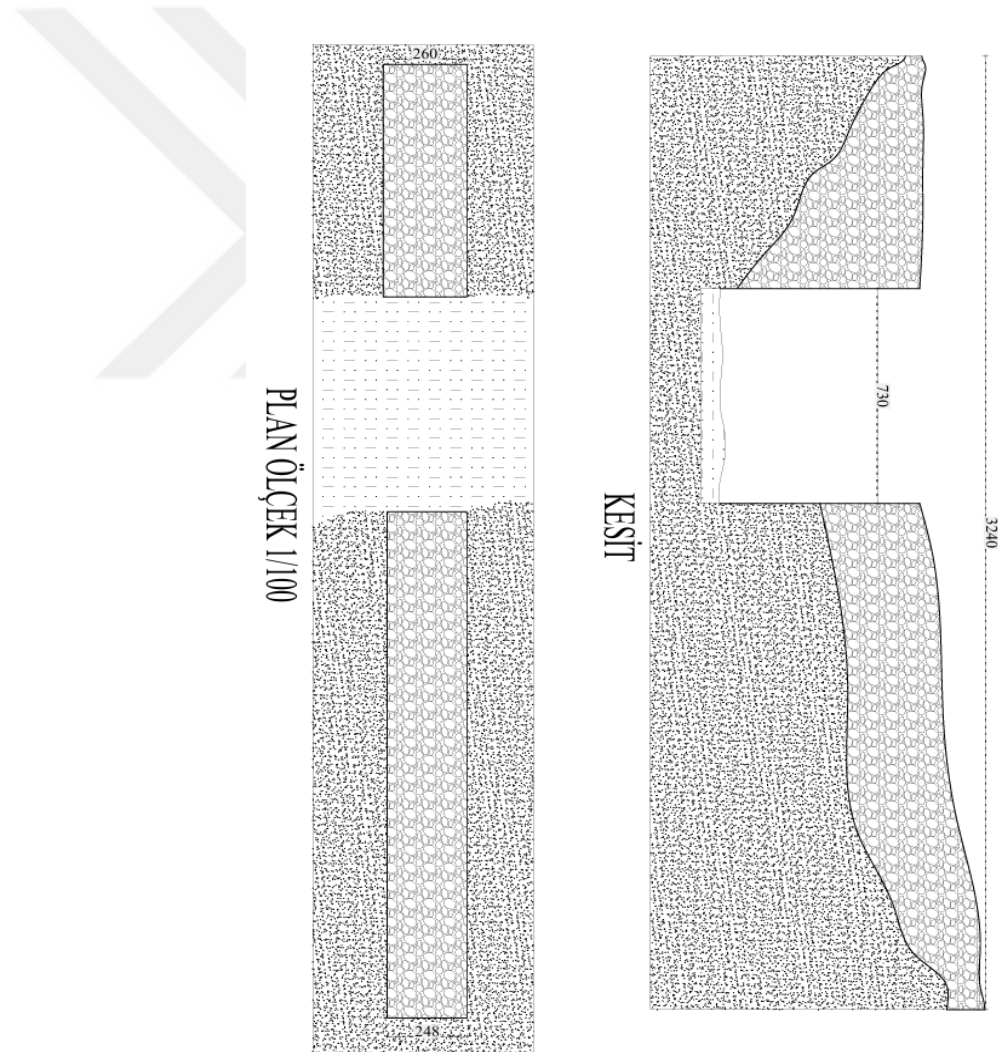
**Şekil 4.15.** Cem'a Birlik Köprüsü'nün Planı ve Üstten Görünümü

Köprü, tek kemer açıklıklı ve yolu eğimli köprüler grubuna girmektedir. Köprü'nün kemeri yıkılmış olup, sadece iki yandaki ayaklar kalmıştır (Şırnak İl Kültür ve Turizm Müdürlüğü, 2024). Köprü'nün kemer açıklığı 7.62 mdir ve kemer genişliği 2.60 mdir (Top, 2010a, s. 49).

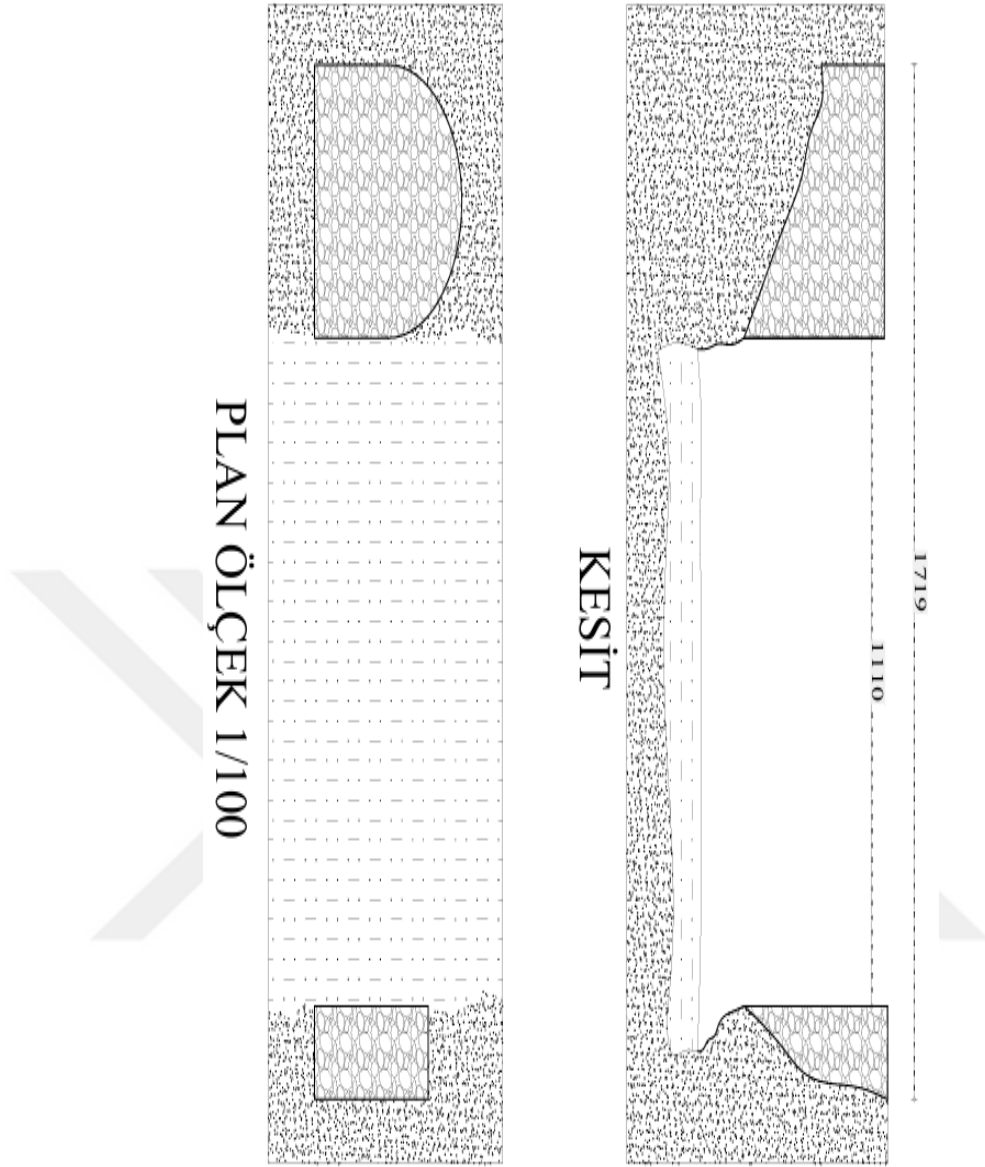
Şekil 4.19. Köprü'nün (Meydan Köprüsü) Planı ve Üstten Görünümü

İlgili literatürde de köprünün ayaklarının moloz taştan yapılmış olduğu bilgisi mevcuttur. Yürüyüş alanı her iki taş ayak arasına düz ahşap hatılların dikine bunun üzerine ise yanlamasına ahşapların bırakılması ile yapılmıştır. Köprünün taştan yapılmış ayakları her iki kısımda da ana kaya üzerine oturmaktadır (Top, 2010a, s. 360- 361).
