TANZİMAT'TAN CUMHURİYET'E İZMİR EĞİTİM YAPILARI  
(İL MERKEZİ)

Sanat Tarihi Ana Bilim Dalı  
Yüksek Lisans Tezi

Antalya, 2018

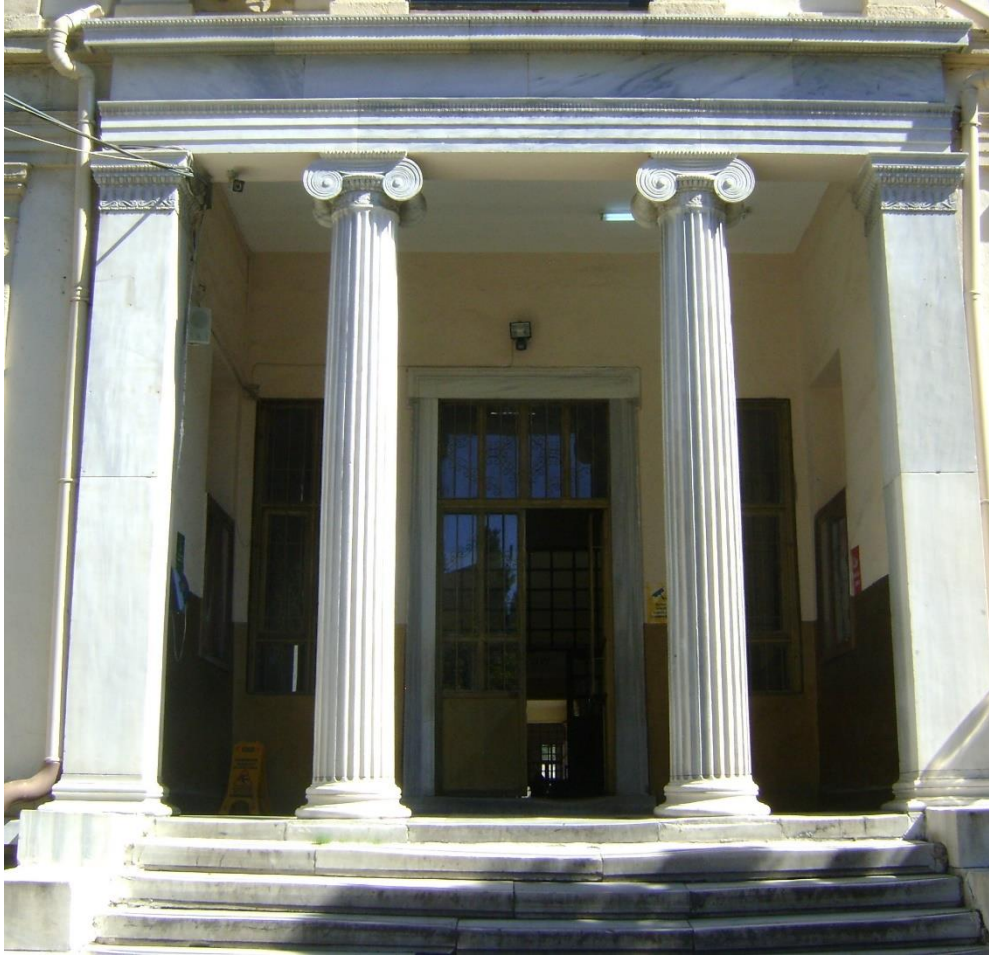
**Fotoğraf 10 Namık Kemal Lisesi Doğu, Güney ve Kuzeyde Yer Alan Sütunlu Girişler**

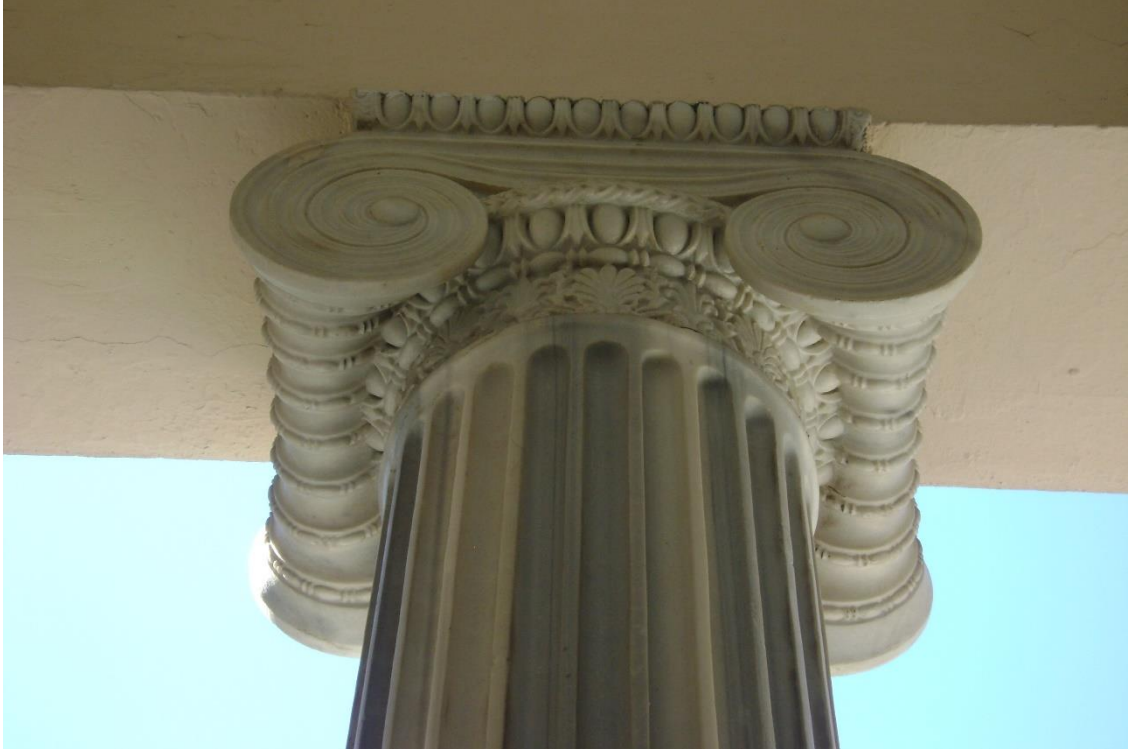
**Fotoğraf 12 Namık Kemal Lisesi Giriş Cephelerindeki Attik İon Kaideli Sütunlardan Detay**

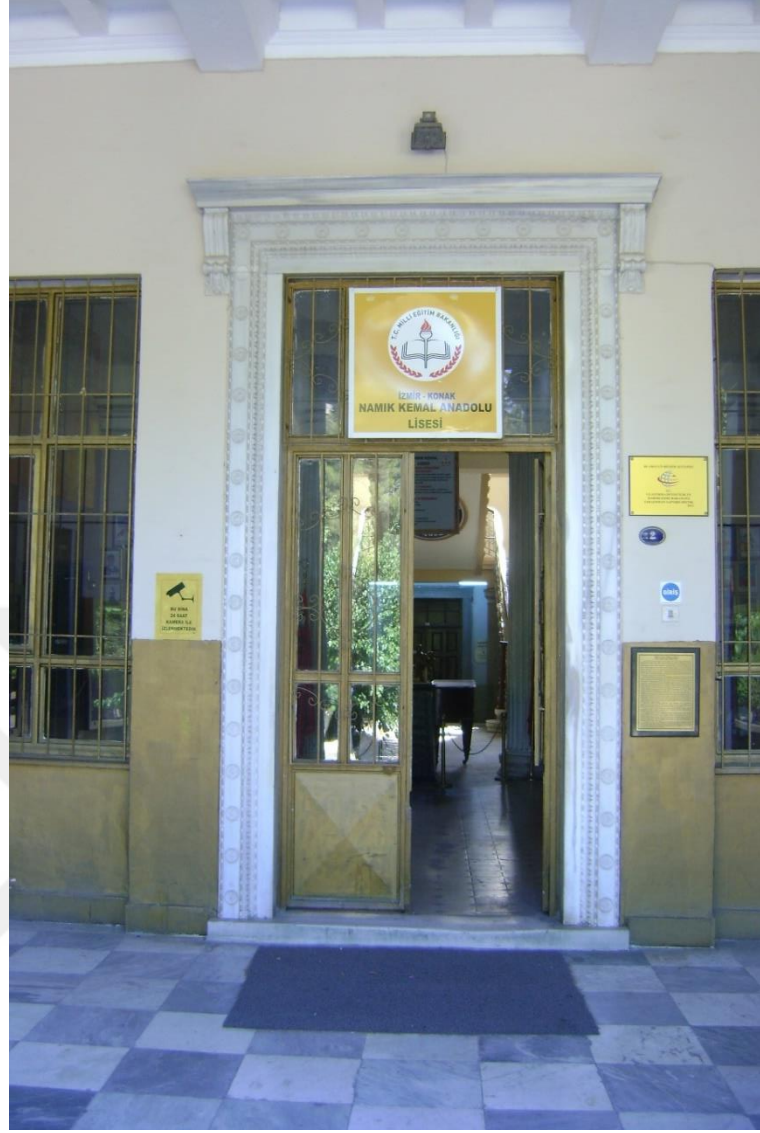
**Fotoğraf 15 Namık Kemal Lisesi Ana Binasının Doğu Cephesindeki Giriş Kapısı ve Süslemeleri**

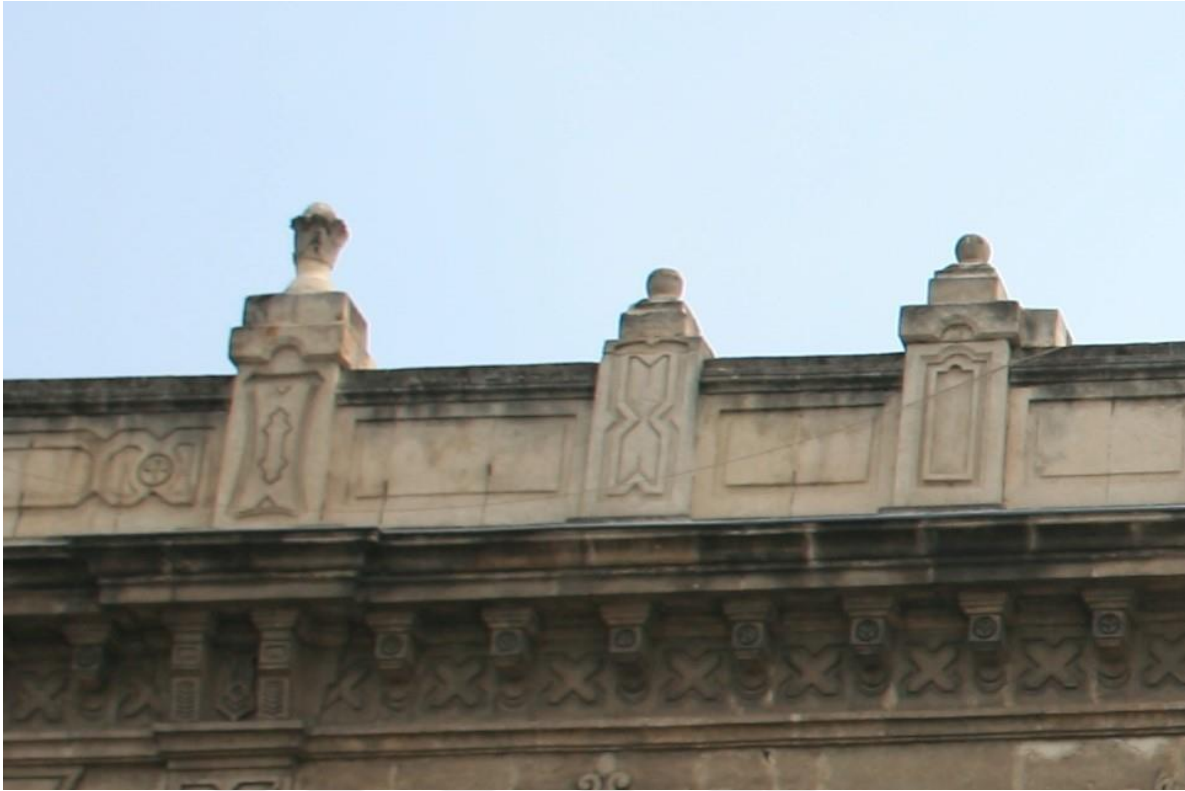
**Fotoğraf 75 Mithatpaşa Mesleki ve Teknik Anadolu Lisesi Kuzey Cephede Yer Alan Parapet Duvarı ve Süslemeleri**

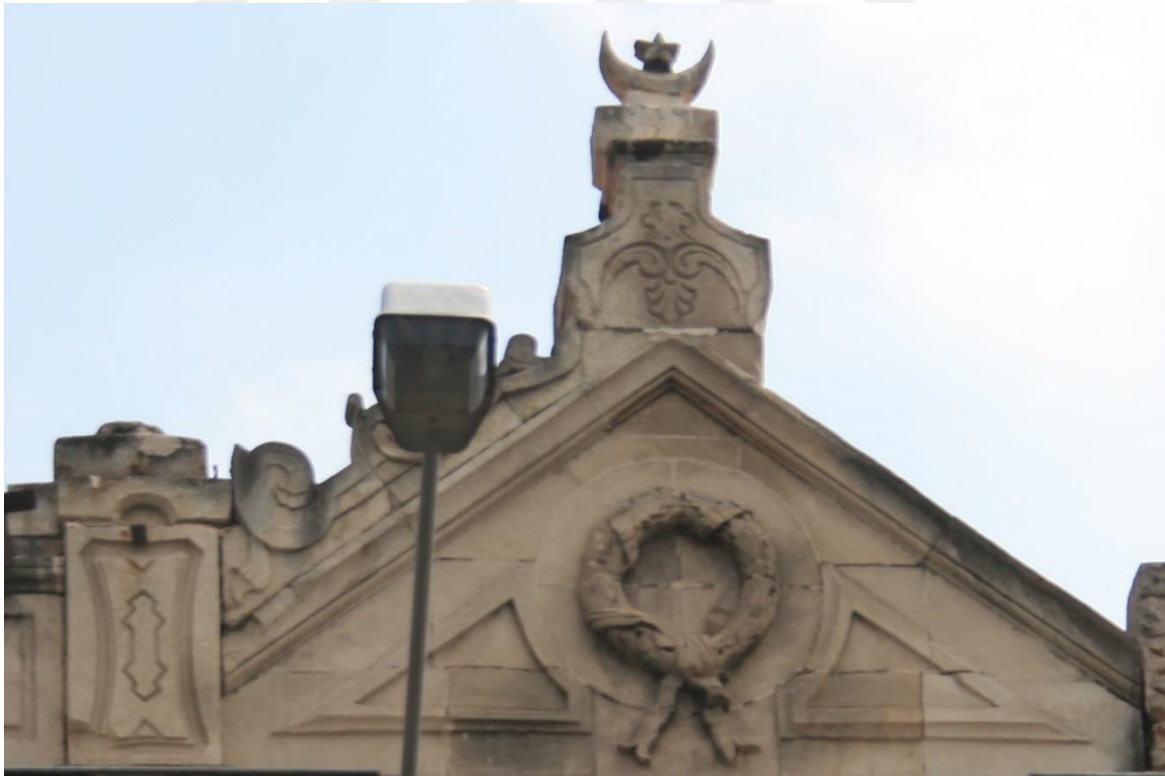
**Fotoğraf 76 Mithatpaşa Mesleki ve Teknik Anadolu Lisesi Kuzey Cephede Yer Alan Parapet Duvarının İki Köşesinde Yer Alan Üçgen Alınlık ve Süslemeleri**

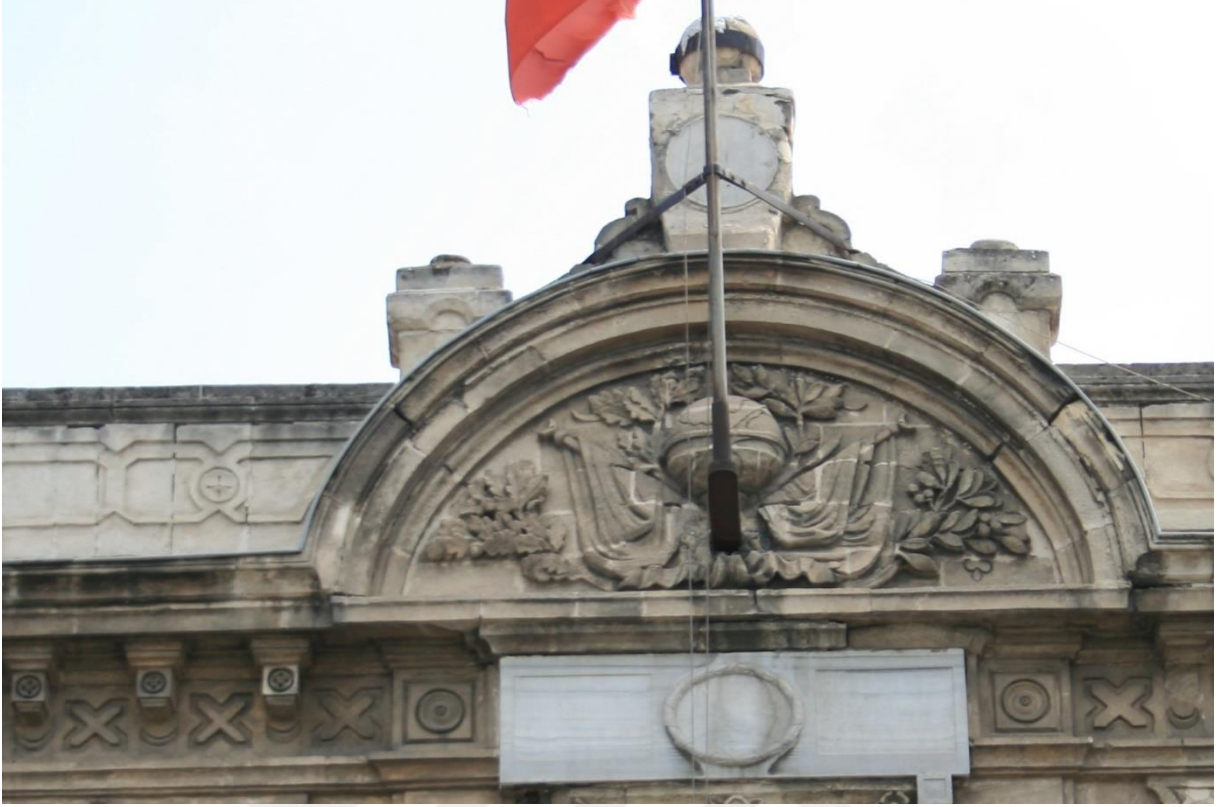
**Fotoğraf 77 Mithatpaşa Mesleki ve Teknik Anadolu Lisesi Kuzey Cephede Yer Alan Parapet Duvarının Ortasında Yer Alan Yuvarlak Alınlık ve Süslemeleri**

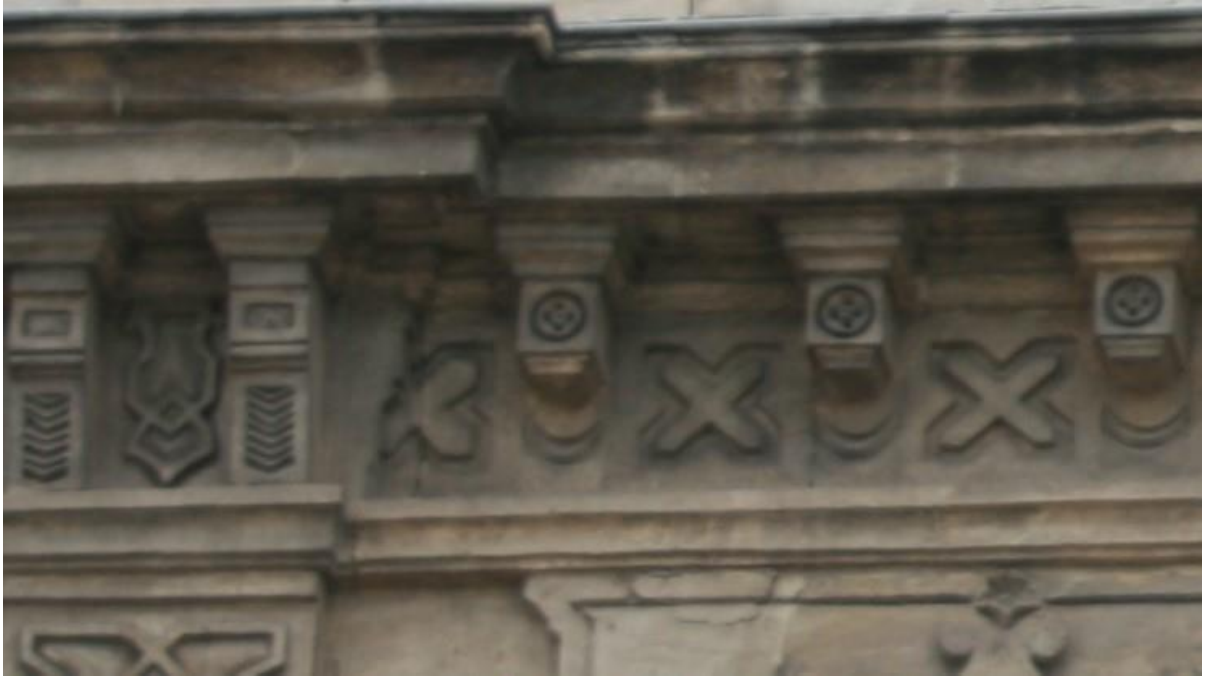
**Fotoğraf 78 Mithatpaşa Mesleki ve Teknik Anadolu Lisesi Kuzey Cephede Yer Alan Korniş ve Süslemelerden Detay**

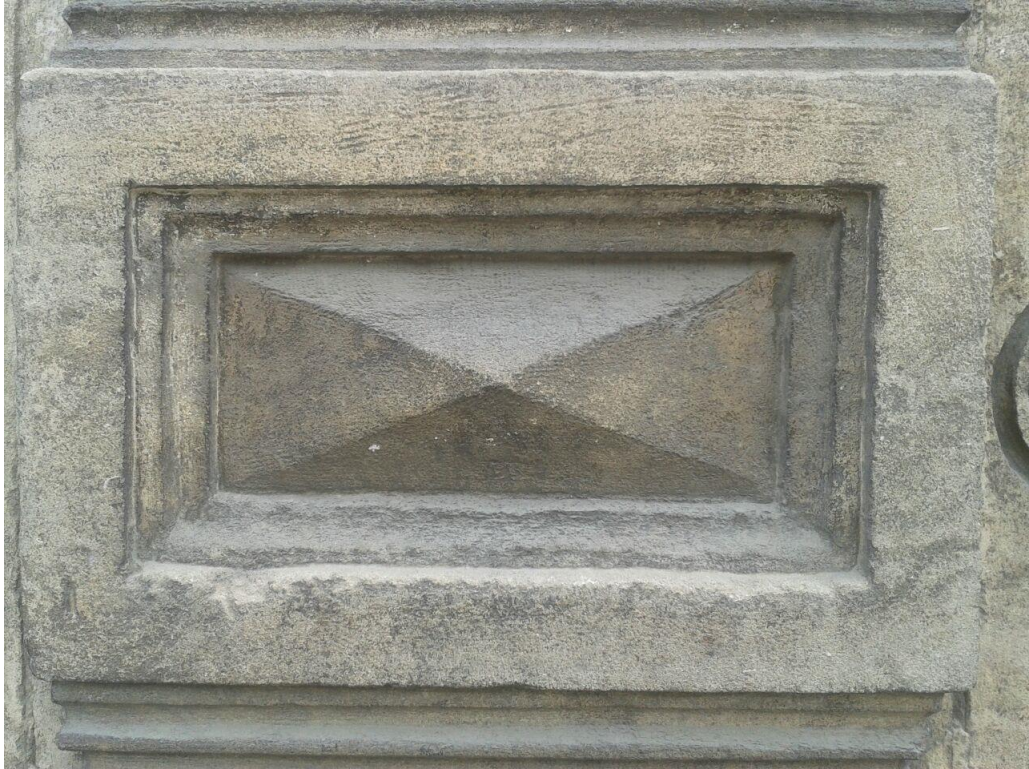
**Fotoğraf 86 Mithatpaşa Mesleki ve Teknik Anadolu Lisesi Kuzey Cephede Yer Alan Alt Kat Pencereleeri Arasındaki Pilastr Yüzeyinde Bulunan Süslemelerden Detay**

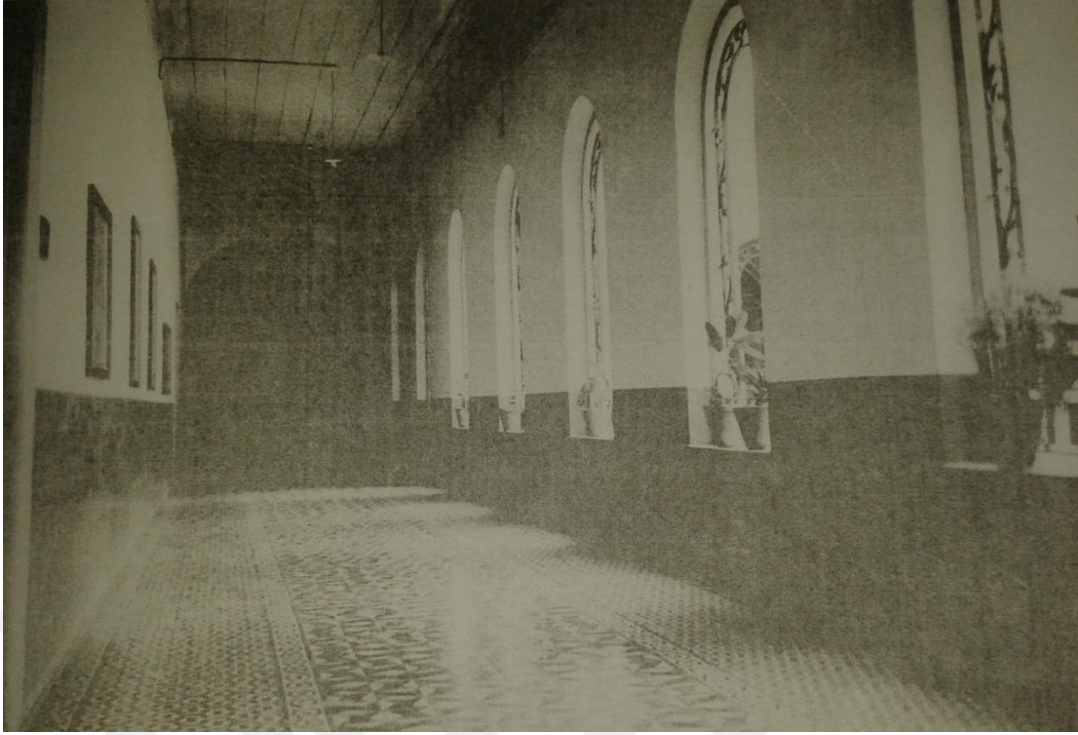
**Fotoğraf 123 Mithatpaşa Mesleki ve Teknik Anadolu Lisesi Birinci Kat Ahşap Kaplı Tavan Örtüsü (İ. Başakoğlu, M. Hamamcıoğlu, 2002, S.41.)**

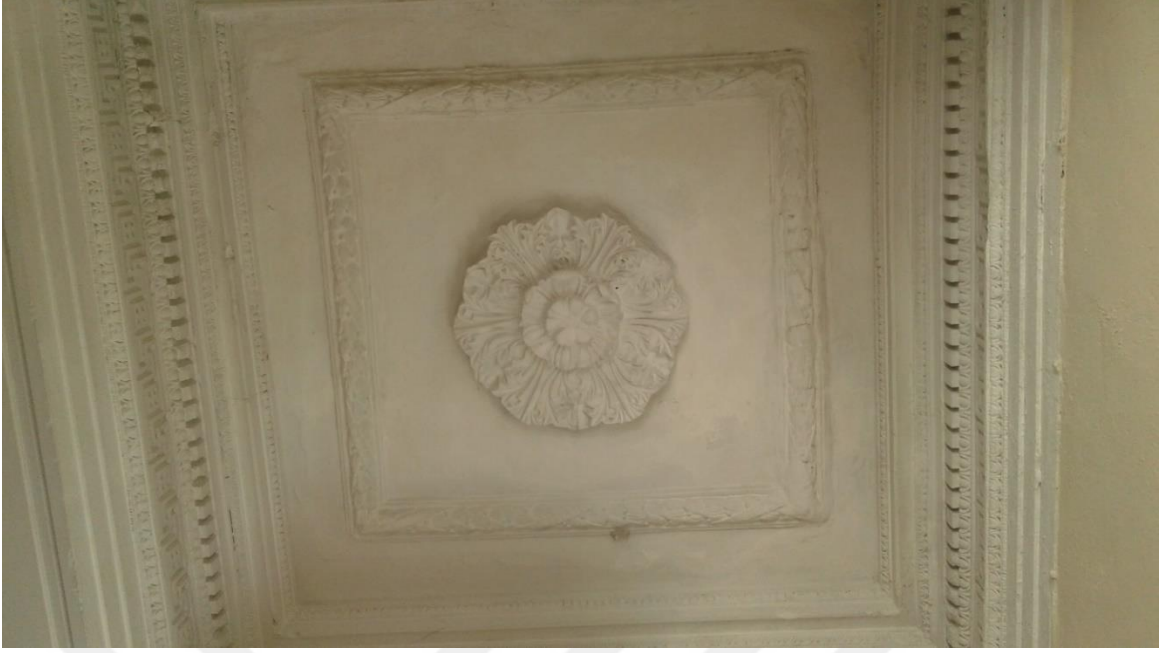
**Fotoğraf 155 Atatürk Lisesi Sütunlu Bölümün Kasetlere Ayrılmış Süslemeli Tavanındaki Detay**

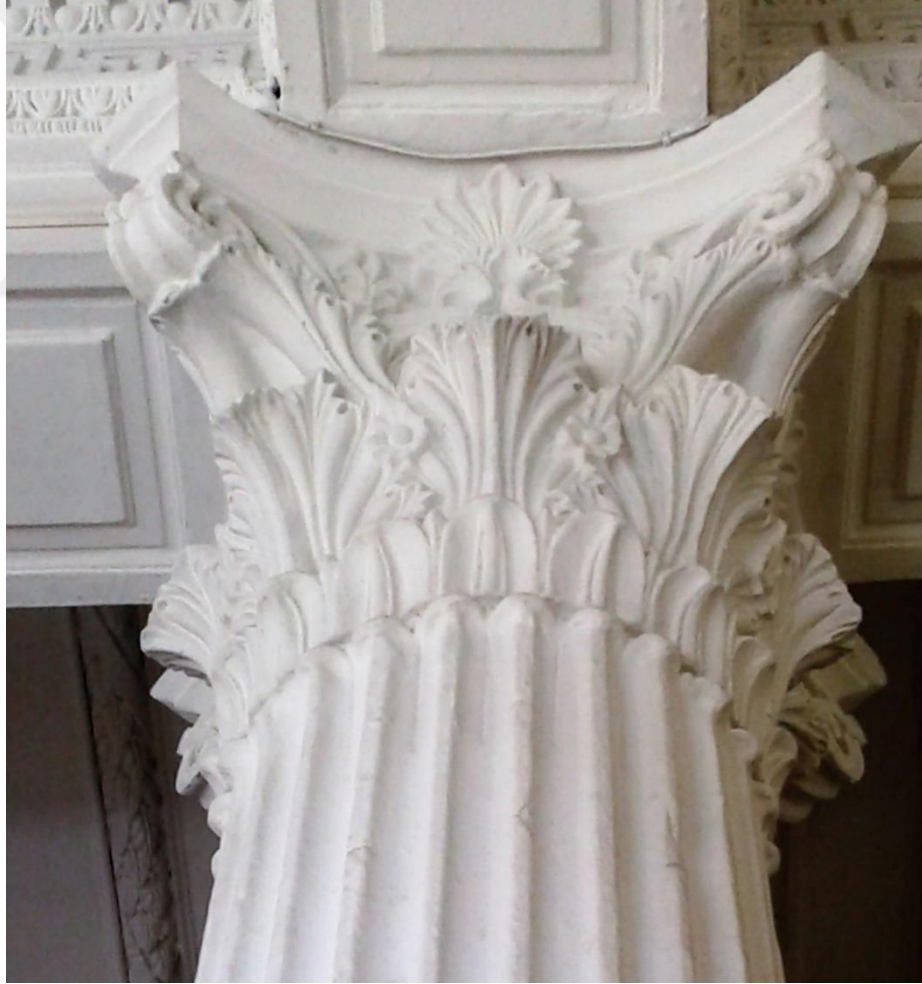
**Fotoğraf 168 Atatürk Lisesi Birinci Kattaki Korint Başlıklı Sütunlardan Detay**

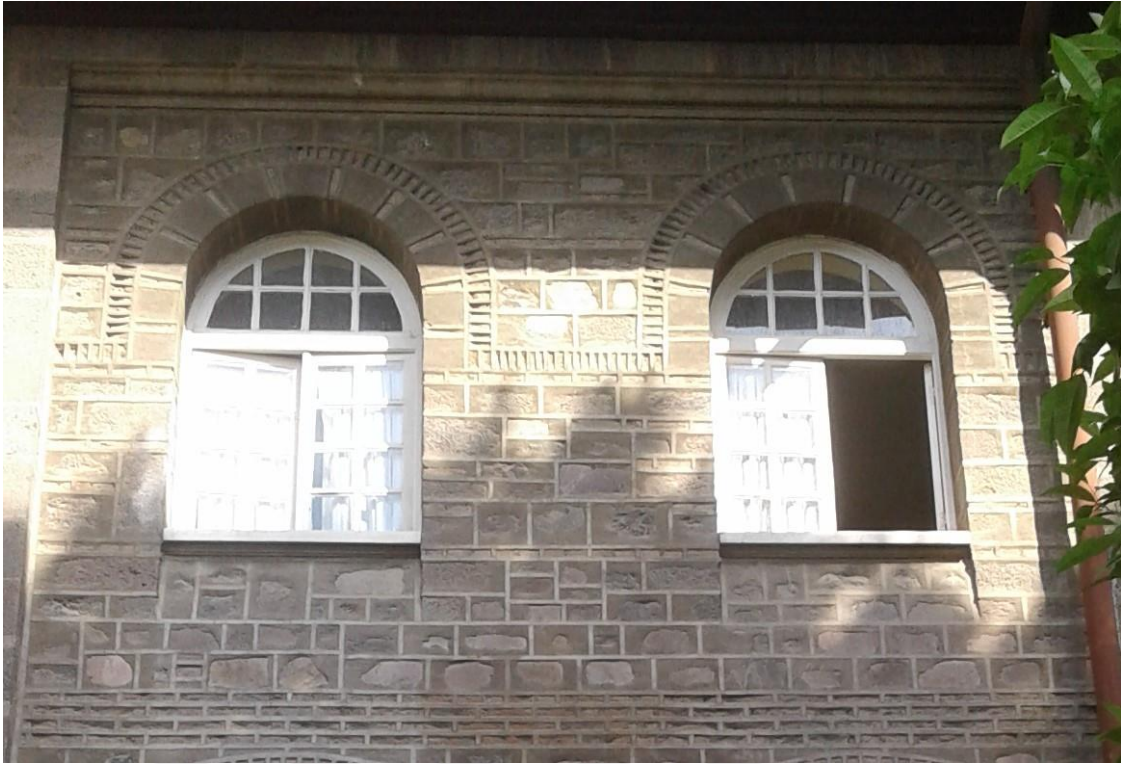
**Fotoğraf 199 İzmir Kız Lisesi Kuzey Kanadın Doğu, Batı ve Güney Cephelerinin Üst Kat Pencereleri Etrafında Bulunan Taş Süslemeler**

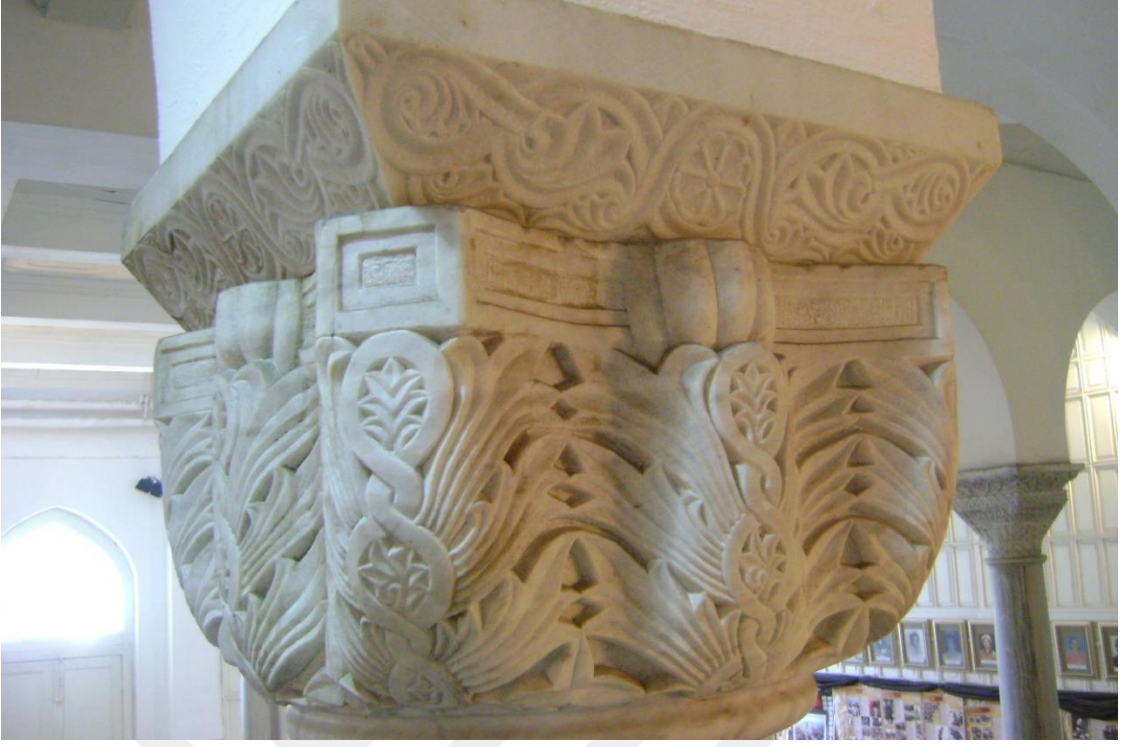
**Fotoğraf 221 İzmir Kız Lisesi Orta Hole Açılan Bitkisel Motifli Sütun Başlığı**

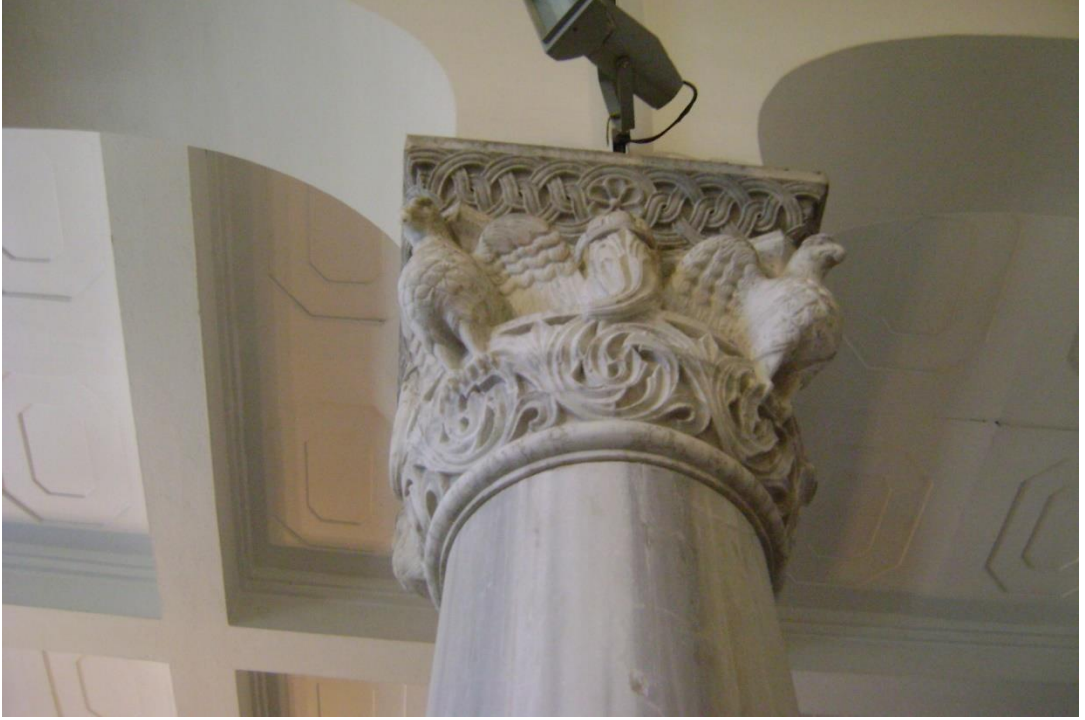
**Fotoğraf 222 İzmir Kız Lisesi Orta Hole Açılan Kartal Figürlü ve Bitkisel Bezemeli Sütun Başlığı**

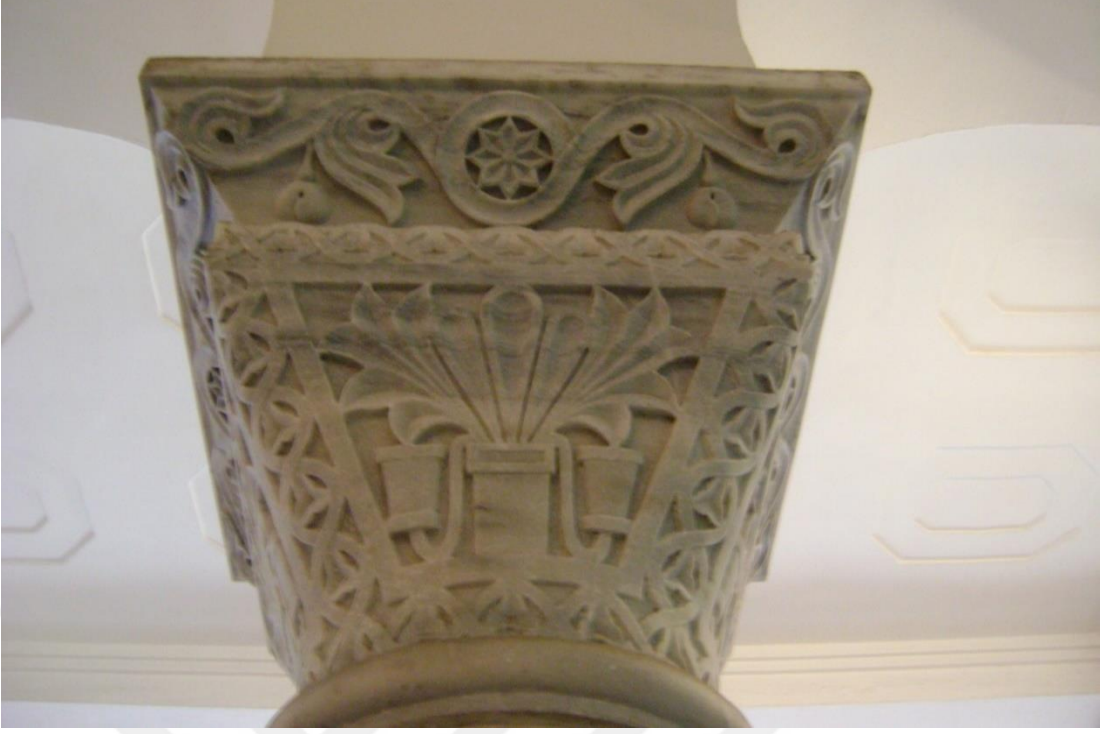
**Fotoğraf 223 İzmir Kız Lisesi Yandaki Holün Koridora Açıldığı Yerde Bulunan Bitkisel Motifli Sütun Başlığı**

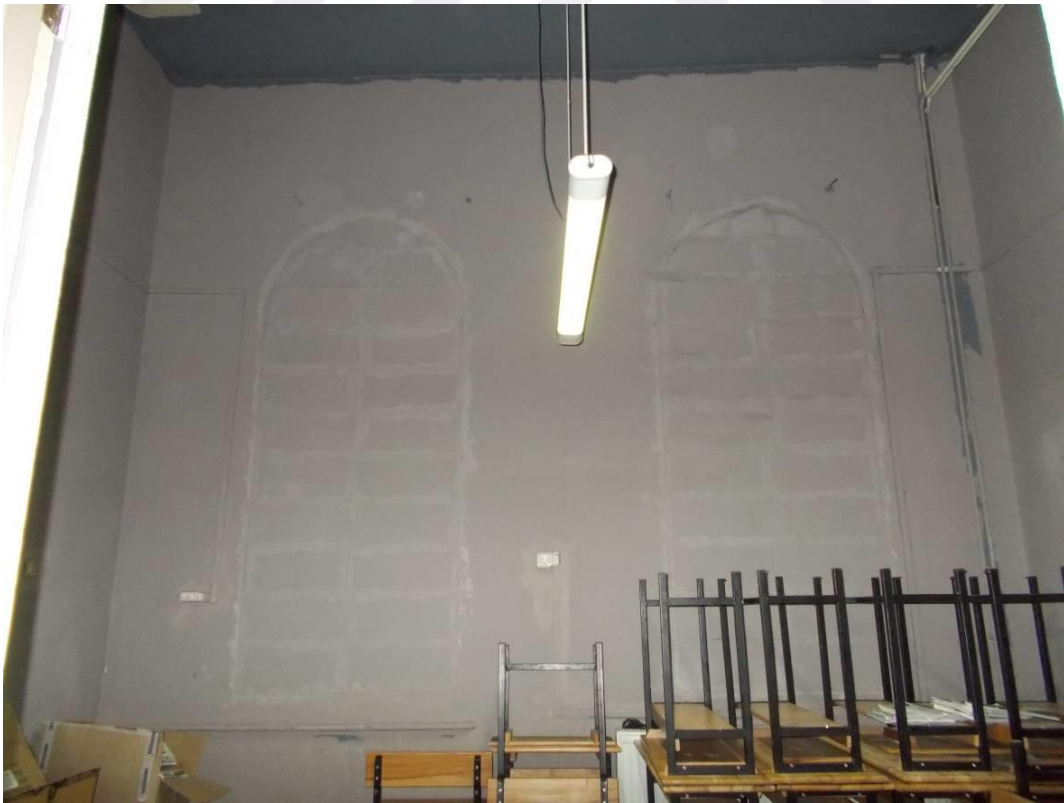
**Fotoğraf 278 Karşıyaka İmam Hatip Ortaokulu Zemin Kat Koridorunda Yer Alan Z10 Nolu Sınıfın Sonradan Kapatılan Pencereleeri**
