**TARİHİ YAPILARIN**  
**YENİDEN KULLANIM OLANAKLARININ**  
**DEĞERLENDİRİLMESİ: HARPUT**  
**HAMAMLARI ÖRNEĞİ**

**YÜKSEK LİSANS**

**Mimarlık Anabilim Dalı**

# **EVALUATING REUSE OPPORTUNITIES OF HISTORIC BUILDINGS: THE EXAMPLE OF HARPUT'S TURKISH BATHS**

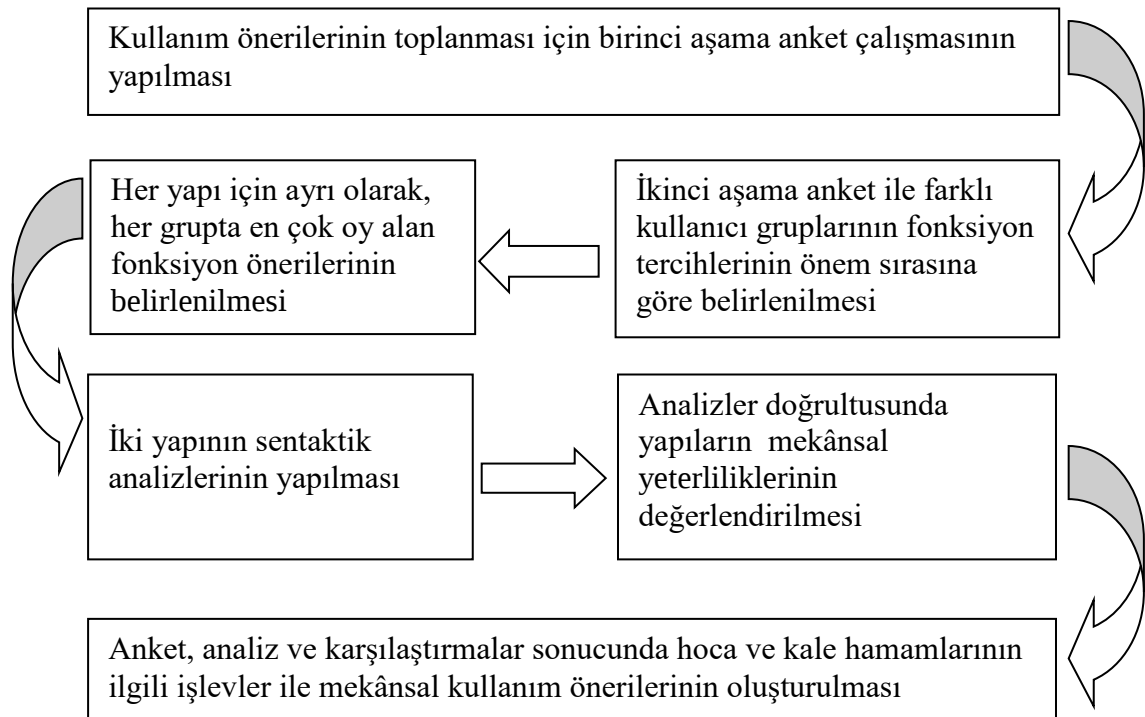
Çizelge 1.1. Çalışma yöntemi

Bu çalışmanın bulgularının değerlendirilmesinde spss ve space syntax programları birlikte kullanılmıştır. Farklı kullanıcı gruplarının katılımları ile çalışmaya konu olan tarihi yapılar için en uygun fonksiyon önerilerinin belirlenip mekânsal yeterliliklerinin sentaktik analizler ile yapılp sonuç önerilerin belirlenmesi hedeflenmiştir.

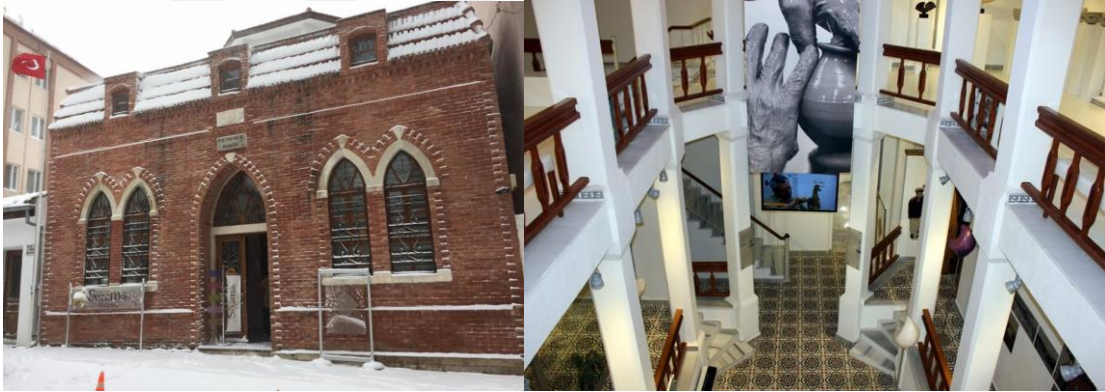
**Resim 2.2.** Seramik müzesi ön görünüş

**Resim 2.3.** Seramik müzesi soğukluk bölümü

2009 yılına kadar atıl durumda kalan yapı 2010 yılında yapılan protokolle belediyeye devredilmiş 2012 yılında ise restorasyon çalışmaları yapılmıştır. Restorasyon sonucunda Çanakkale ile özdeşleşen seramik ürünlerinin sergilendiği müze olarak işlevlendirilmiş; soğukluk, ılıkılık, sıcaklık kısmı giriş-bilgilendirme ve sergi alanı olarak, yapıya sonradan eklenmiş olan ek bina ise toplantı odası ve idari bölümler olarak kullanılmaktadır.

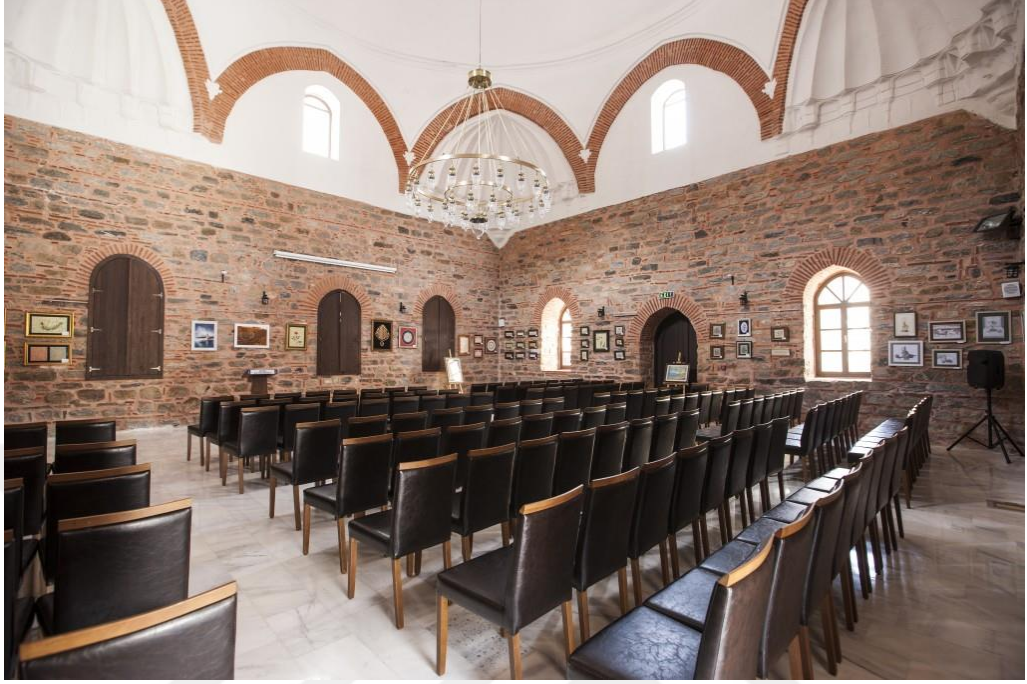
**Resim 2.7.** Soğukluk bölüm/konferans salonu

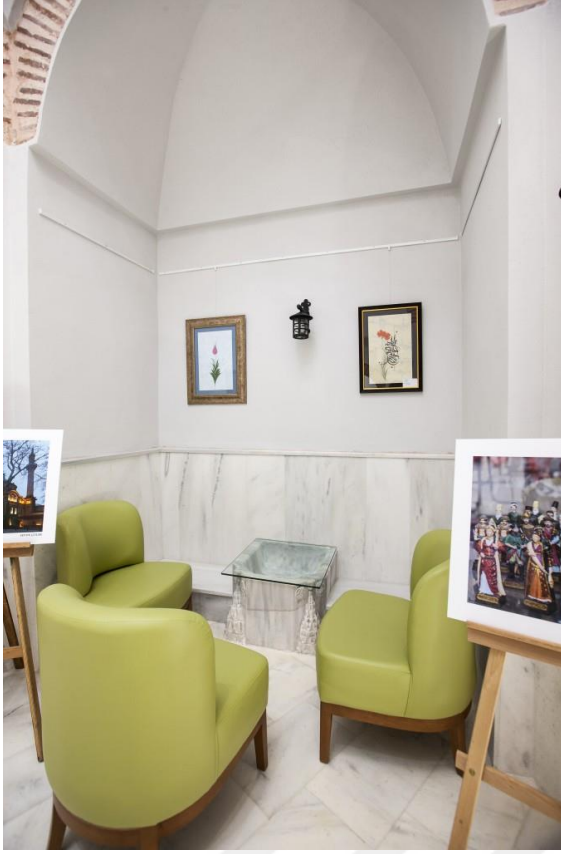
**Resim 2.10.** Sıcaklık bölümü/sergi alanı

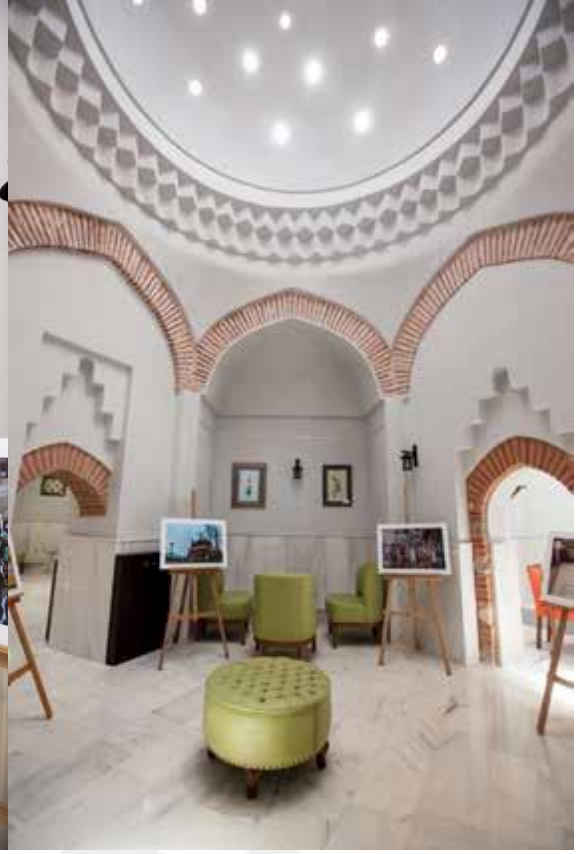
**Resim 2.11.** Sıcaklık bölümü/sergi alanı

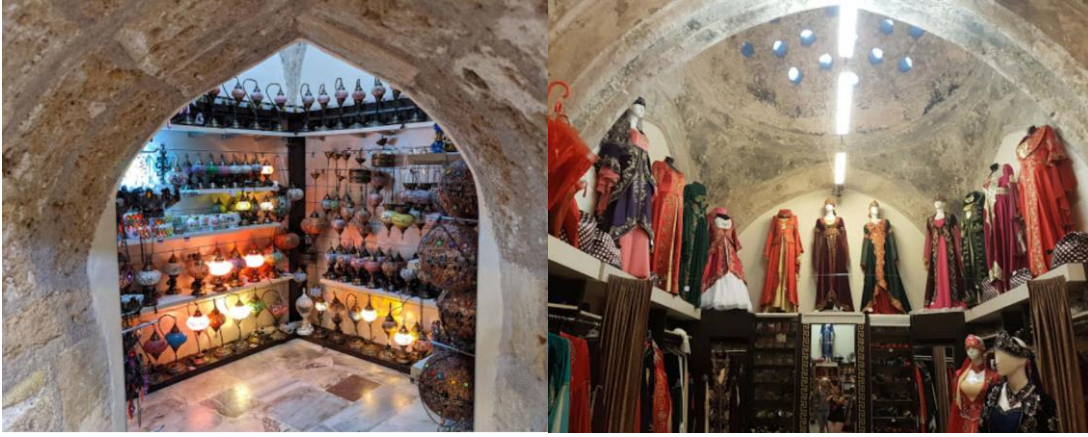
**Resim 2.13.** Pazar hamamı halvet hücresi

**Resim 2.14.** Pazar hamamı sıcaklık bölümü

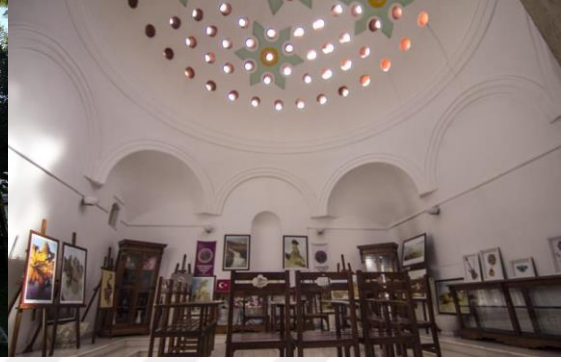
**Resim 2.22.** Millet hamamı soğukluk bölümü/atölye

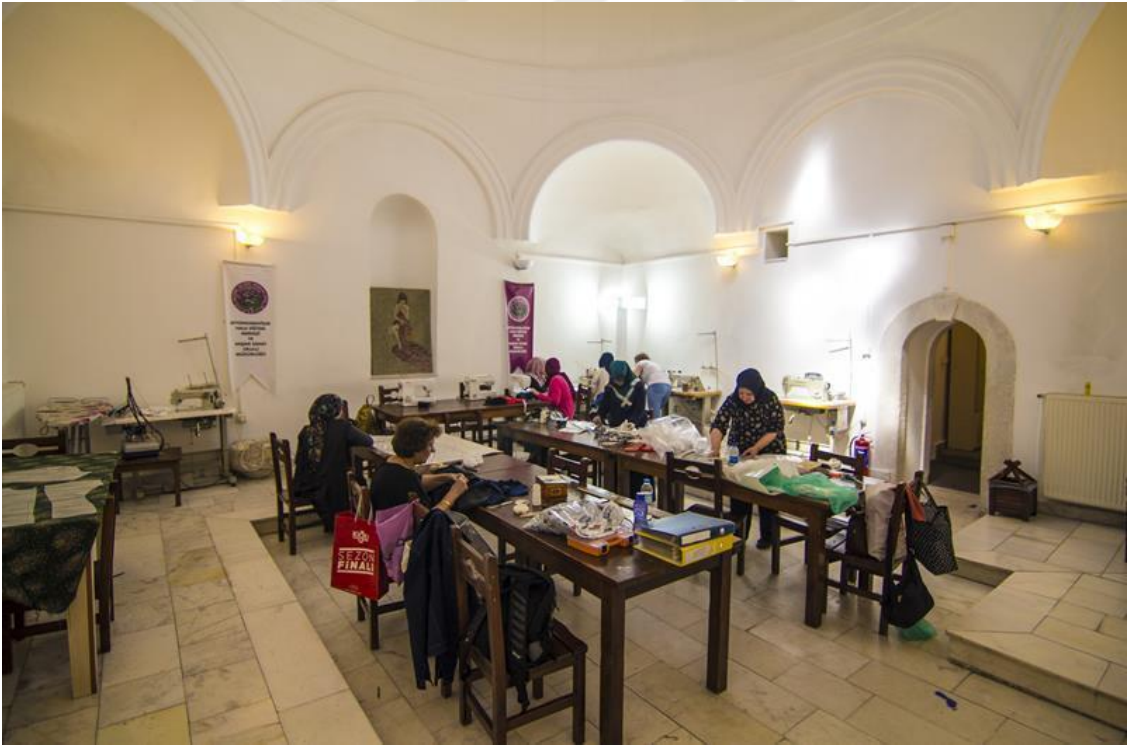
**Resim 2.23.** Millet hamamı soğukluk bölümü/Atölye

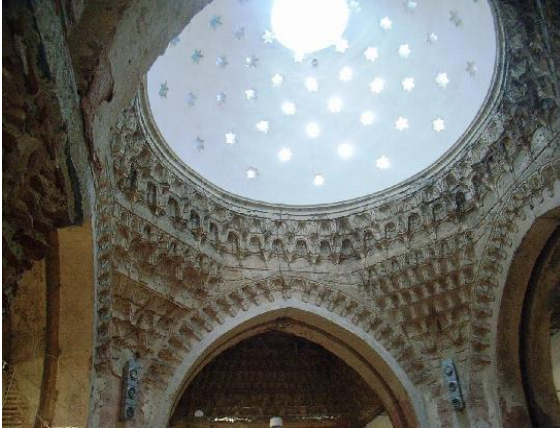
**Resim 2.29.** Sıcaklık bölümü kubbe görünümü

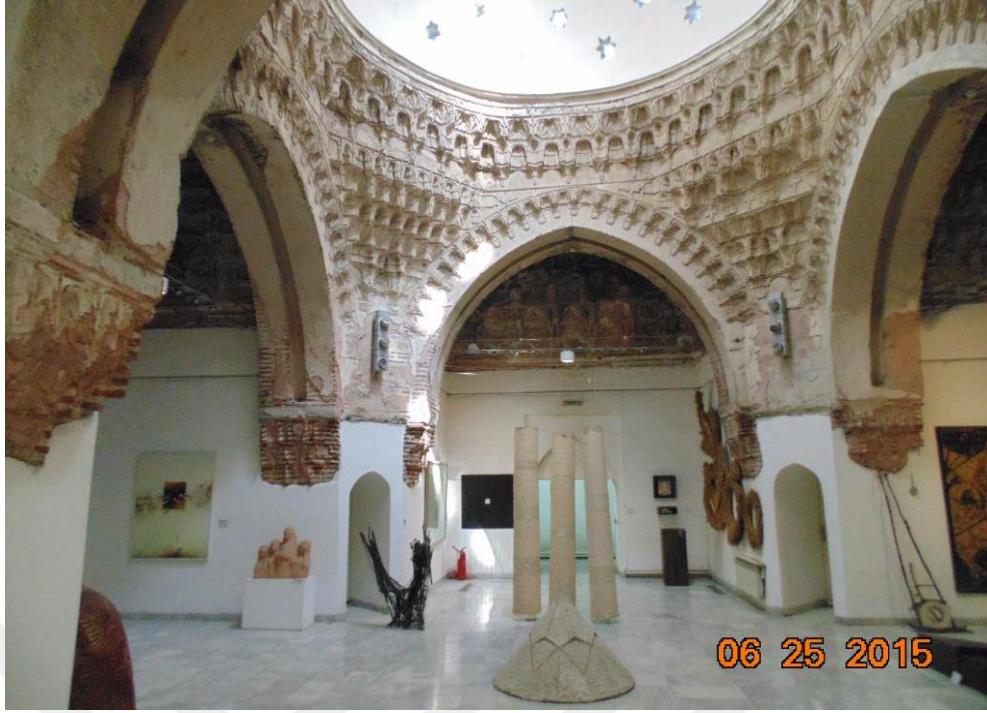
**Resim 2.32.** Davut Paşa hamamı sıcaklık bölümü/sergi alanı

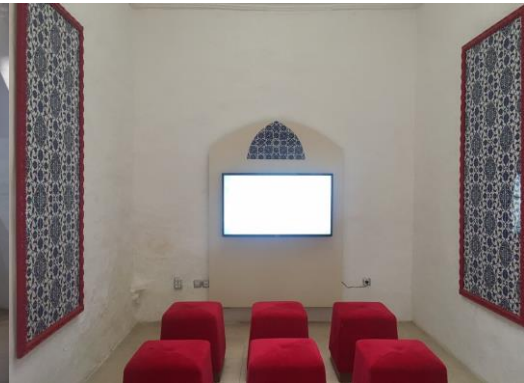
**Resim 2.34.** Keyven bey hamamı halvet hücresi

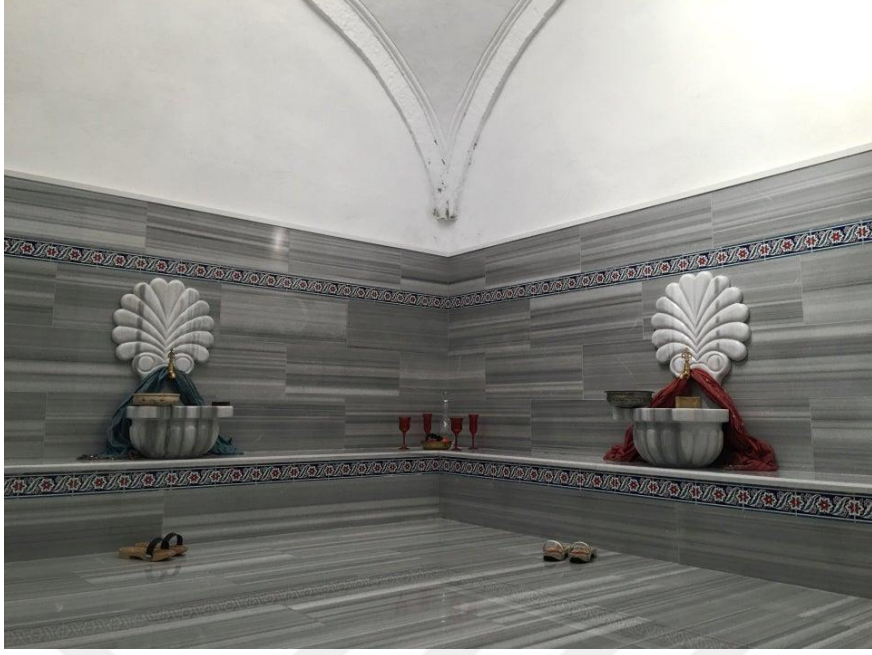
**Resim 2.35.** Keyven bey hamamı sıcaklık bölümü

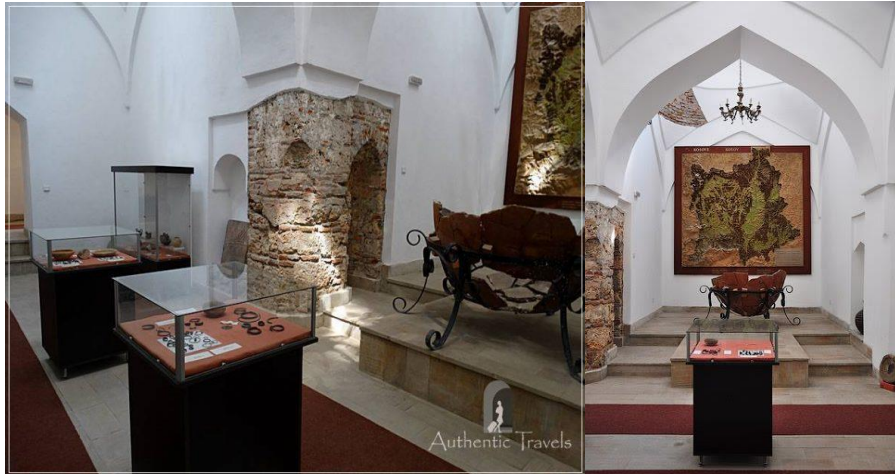
**Resim 2.39.** Sıcaklık bölümü sergi alanı

**Resim 2.40.** Sıcaklık bölümü sergi alanı

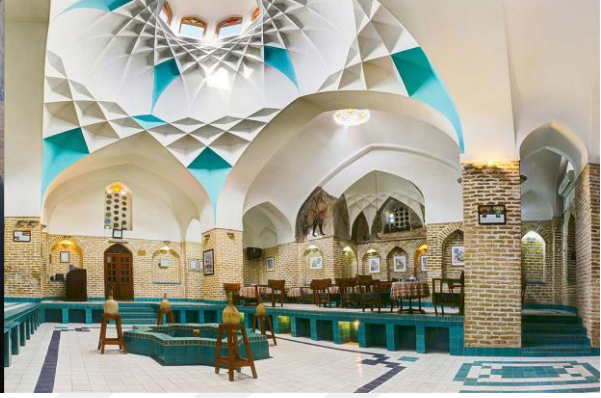
**Resim 2.44.** Hamamın soğukluk bölümü/kafe

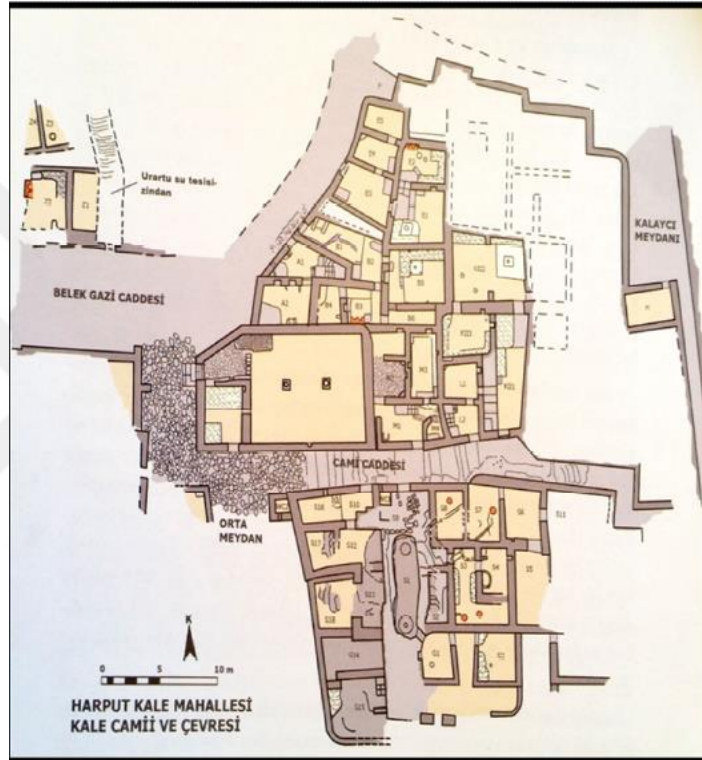
**Harita 4.23.** Harput iç kale mahallesi (Sevin, 2011)

**Kale:** Tarihi milattan önce 8. yy dayanır. Urartular tarafından sarp bir kaya kütlesi oyularak inşa edilmiştir. Daha sonra Artuklular, Dulkadiroğulları, Akkoyunlar,

Osmanlılar devrinde onarım görmüştür. Onarımlar sayesinde özgün haliyle günümüze kadar ulaşmıştır, yapılan onarımlarda kullanılan horasan harcının içine süt katıldığı için süt kalesi adı ile de anılmaktadır. İç kale ve dış kale olmak olarak iki kısımdır. Dış kale surlarının bir burcu dışında geri kalan kısımları günümüze ulaşamamıştır. Evliya Çelebi seyahatnamesinde iç kalede bulunan bir mahalleden bahseder, bu bilgi referans kabul edilerek yapılan kazılarda kale içerisinde cami, ticari alanlar, su sarnıcı, ambar, zindan, cephanelik ve konut kalıntıları bulunmuştur.

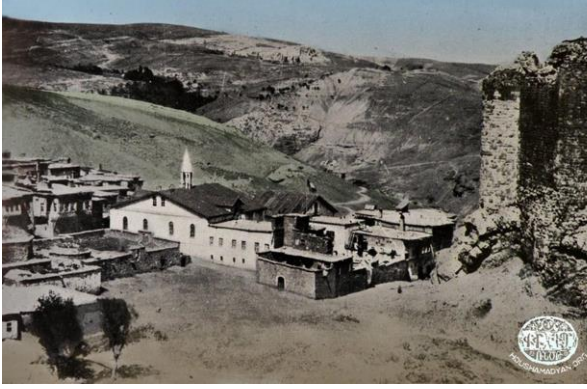
**Resim 4.32.** Kale ve kale hamamı 19.yy sonu

**Kale Hamamı:** 450 m<sup>2</sup> alan üzerinde 17.yy da kale muhafızlarının ihtiyaçlarını karşılamak için inşa edilmiştir. Dikdörtgen planda, duvarlarında moloz ile kesme taş örgülüdür. Evliya Çelebi, bu hamam hakkında şöyle yazar: "Kalenin kapısı önündeki hamamın ab-ü havası latif, binası hoş ve mergubdur."(Sunguroğlu, 1961) Yapının restorasyon çalışmaları devam etmektedir.

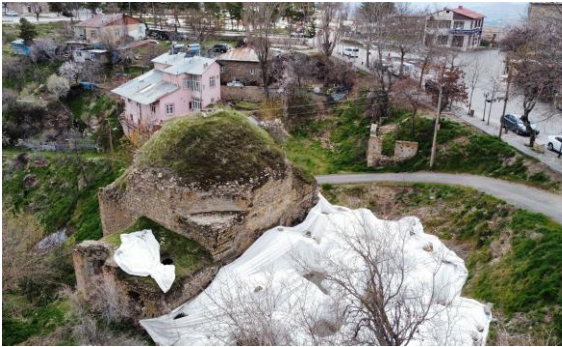
**Resim 4.34.** Hoca Hasan Hamamı günümüz

**Hoca Hasan Hamamı:** Yapının kitabesi olmadığı için yapılış tarihi ile ilgili bilgi mevcut değildir. Hoca Hasan mahallesi 17.yy başlarında Sultan 4.Murat Dönemine inşa edilmiştir. Hamamın soyunmalığa girişte bir ön mekânın bulunuyor olması ile soğukluk bölümünün kubbe ile örtülmüş olması bu hamamın 16. yy sonu ile 17. yy başında yapıldığı düşünülmektedir.(Atıcı, K.) Yapı da malzeme farklılığı olmadığı için tek seferde yapıldığı düşünülmektedir. Yapı inşa edildiği konum itibarı ile Harput esnafının ve mahalle sakinlerinin yıkanma ihtiyacını karşılamak için inşa edilmiş, 19.yy sonlarında kent merkezinin taşınması ile önemini yitirmeye başlamış, 20.yy başlarında ise tamamen terk edilmiştir. Yapının restorasyon çalışmaları devam etmektedir.

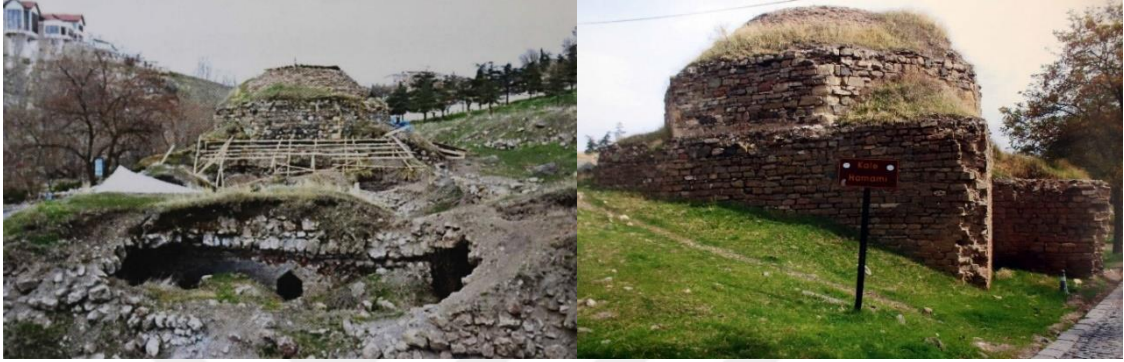
**Resim 4.48.** Kale Hamamı mevcut durumu

‘Yapı Harput mahallesi 14 ada 452. parselde yer almaktadır. Diyarbakır kültür varlıklarını koruma bölge kurulu tarafından 30.05.1985/1089 (15.12.2011/214) / I. Grup yapı olarak tescili yapılmıştır.’(Aytaç, İ.) Yapı günümüzde belediyeye aittir.

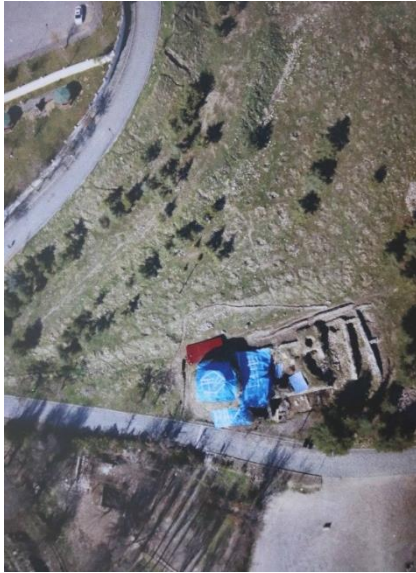
**Resim 4.50.** Kale Hamamı hava fotoğrafı

Kale hamamı Ulu caminin de içinde bulunduğu Camii kebir mahallesinde Harput iç kalesinin girişinde, kaleyi çevreleyen vadilerin ve mezbahane deresinin üst kısmındaki düzlükte, dabakhaneye giden yolun kenarında ve Süryani kadim Meryem ana kilisesinin yakınındadır. Günümüzde yakınında Kızıl kilise, Meryem ana Kilisesi, Ulu cami gibi dini yapılar ve Harput iç kalesi bulunmaktadır; çevresinde konut veya ticari yapılar yoktur.

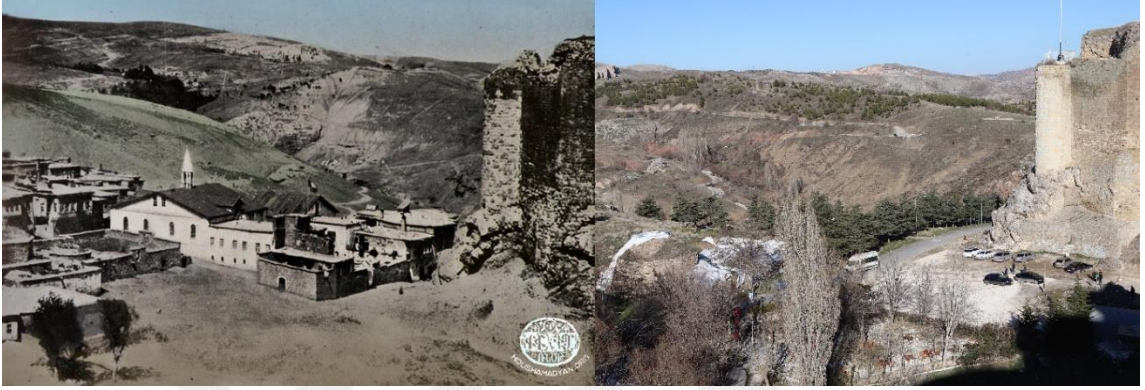
**Resim 4.51.** Kale ve Kale Hamamı 19.yy sonu

**Resim 4.52.** Kale ve Kale Hamamı günümüz

Yapı kale ve çevresinde görevli askerlerin yıkanma ihtiyacını karşılamak için inşa edilmiş, 19.yy sonlarında askeri birliklerin ve idari makamların taşınması ile önemini yitirmeye başlamış, tehcir sonrası dönemde ise tamamen terk edilmiştir.

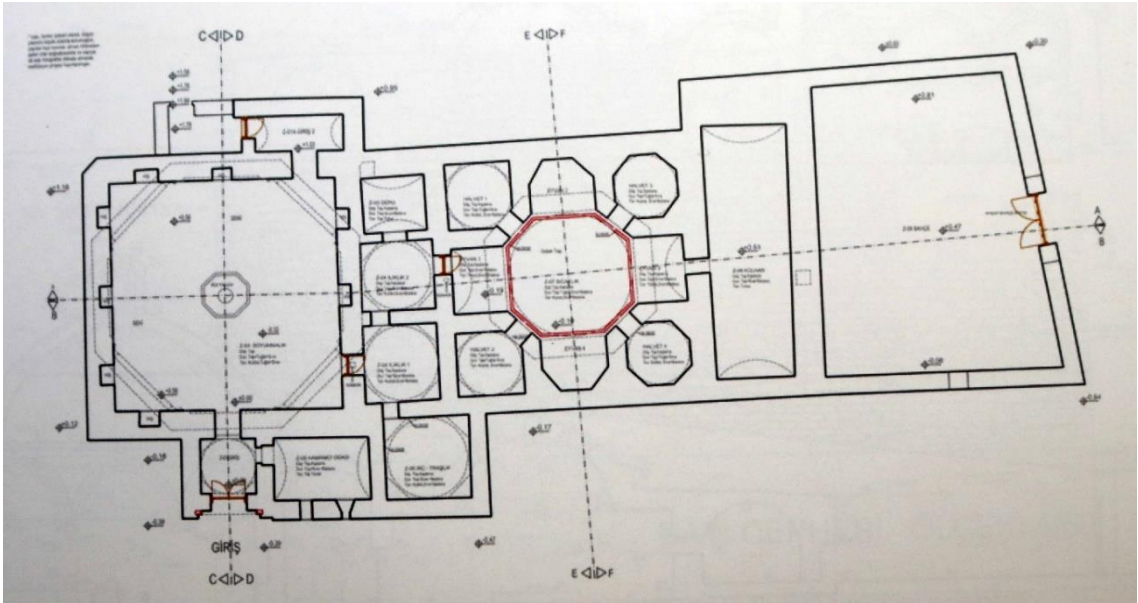
**Resim 4.53.** Kale Hamamı plan

Sıcaklık kısmı klasik haçvari dört eyvanlı ve köşe hücreli plan şemasında merkezi kubbeli olarak inşa edilmiştir. Ilıklıktan sıcaklığa geçiş batı yönündeki eyvandan sağlanmaktadır, giriş eyvanının karşısında doğu eyvanının arkasında külhan kısmı bulunur. Eyvanların üstü tonoz ile örtülüdür, kuzey-güney doğrultusundaki eyvanlar 7,84 m<sup>2</sup> büyüklüğünde ve sekizgen planlı, doğu-batı doğrultusundaki eyvanlar 8,6 m<sup>2</sup> büyüklüğünde dikdörtgen planlıdır. Sıcaklık kısmında 7.8 m<sup>2</sup> büyüklüğünde dört halvet hücresi bulunur, hücrelerin ikisi sekizgen ikisi kare planlıdır ve kubbe ile örtülüdür. Külhan kısmına doğudaki eyvanda bulunan bir geçişle erişilir. Külhan kısmı tonoz örtülüdür ve 40 m<sup>2</sup> büyüklüğündedir. Odunluk bölümü yapının en doğudaki kısmıdır ve ikiye ayrılmıştır, sıcaklık duvarına komşu olan ilk kısım 60 m<sup>2</sup> büyüklüğünde dikdörtgen planlı, ikinci kısım ise 55 m<sup>2</sup> büyüklüğünde ve yamuktur. Üst örtü bilgisine veya herhangi bir bulguya erişilememiştir.

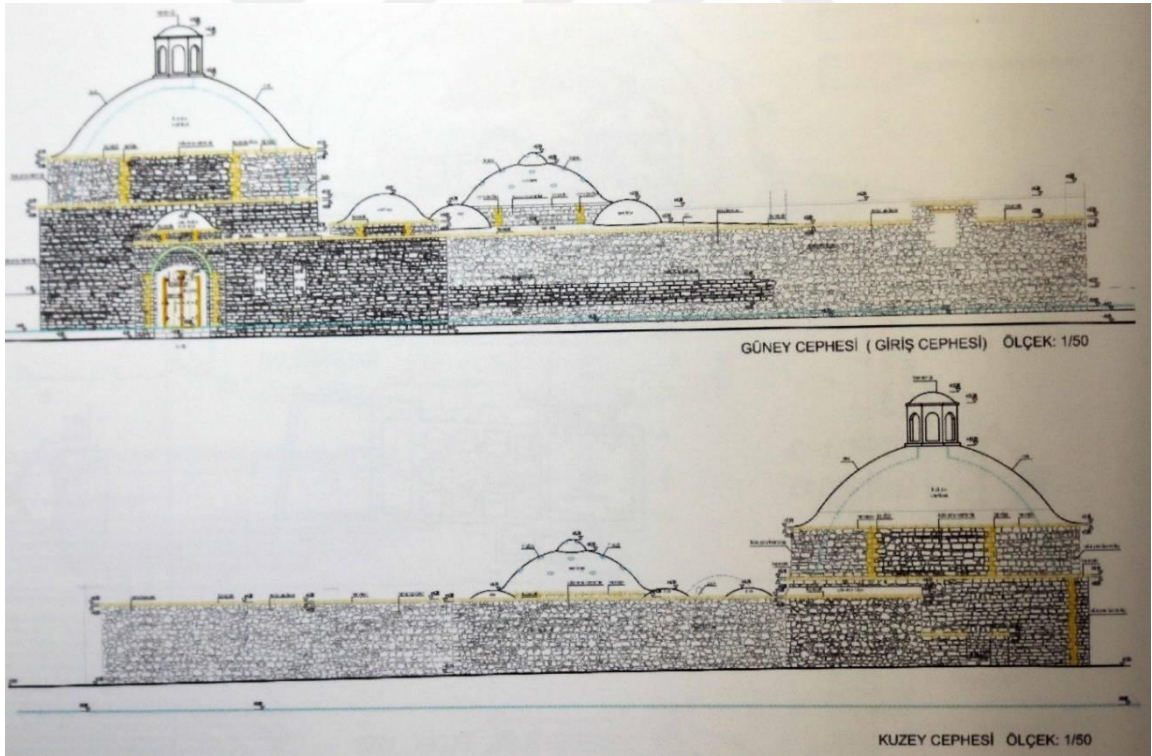
**Resim 4.54.** Kale Hamamı güney ve kuzey cephe görünümü

Yapının doğu, kuzey ve batı cepheleri sağır duvardır, doğu ve batı cephelerinde cephe askları monotondur ve herhangi bir cephe hareketi bulunmamaktadır. Kuzey cephe duvarının tek düzeliği soğukluk bölümünün bulunduğu kısımdaki su deposu biriminin cephe aksından dışarıya doğru yaptığı çıkma ile bozulmuştur, kuzey cephe zeminden 1.5 metre yüksekliğine kadar kota oturmaktadır. Güney cephesi yapının yola paralel olan ana cephesidir, monoton aks üzerine giriş holü ve hamamcı odası dikdörtgen planlı olarak eklenilerek cepheye hareket katılmıştır hamamcı odası güney cephede açılan iki pencere ile aydınlatması sağlanmaktadır, yine soğukluk kısmında yapıya girişi sağlayan taç kapı bulunmaktadır. Yapı duvarlarının örgü sistemi sıralı moloz taş duvardır, kubbesi tuğla örgülüdür, kubbeye geçişi sağlayan tromplar tuğla örülü trompları taşıyan kemerler bir sıra kesme taş bir sıra tuğladan oluşmaktadır. Soğukluk kısmında duvar kalınlığı 120 cm iken sıcaklık kısmına doğru kalınlık azalmakta 65 ile 100 cm arasındadır.

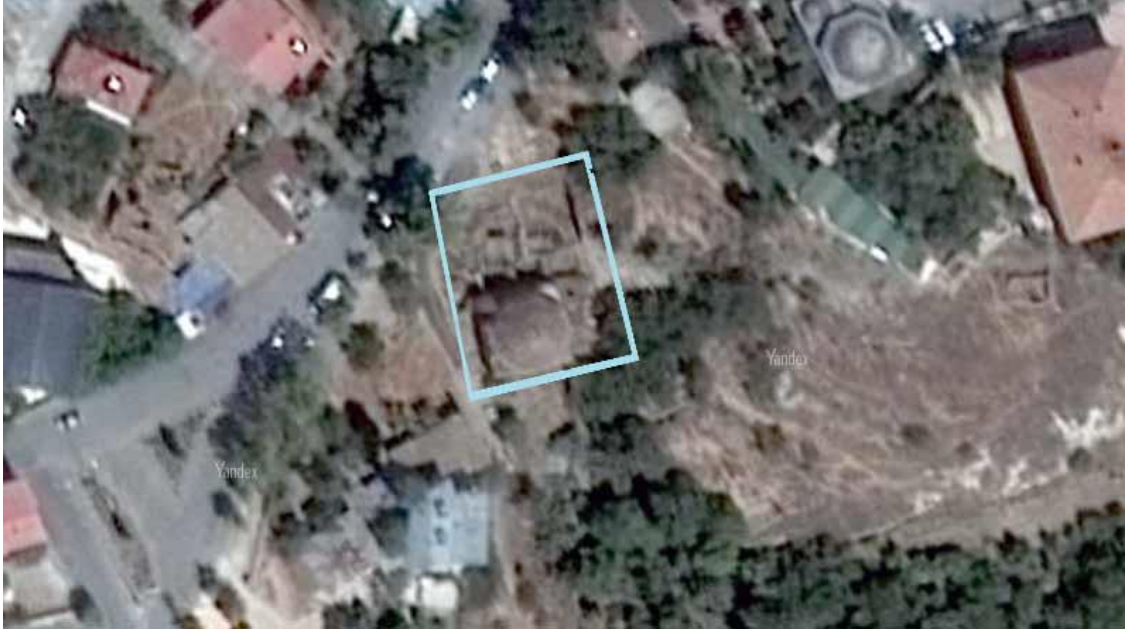
**Resim 4.55.** Hoca hamamı hava fotoğrafı

Hoca Hasan hamamı Kurşunlu caminin de içinde bulunduğu Hoca Hasan mahallesinde Kurşunlu camiden dağ(dar) kapıya giden yolun sol tarafında yol kotunun altında yer alır. Harput mahallesinde bulunduğu konum itibarı ile mahallenin merkezindedir, etrafında ticari fonksiyonlu yapılar ve hükümet konağı bulunuyordu. Hükümet konağı günümüze ulaşamamıştır. Günümüzde yakınında Kurşunlu cami, Ağa cami, anıt ağacı, yeme-içme mekanları ve geleneksel dokuyla uyumsuz birkaç konut yapısı bulunmaktadır.

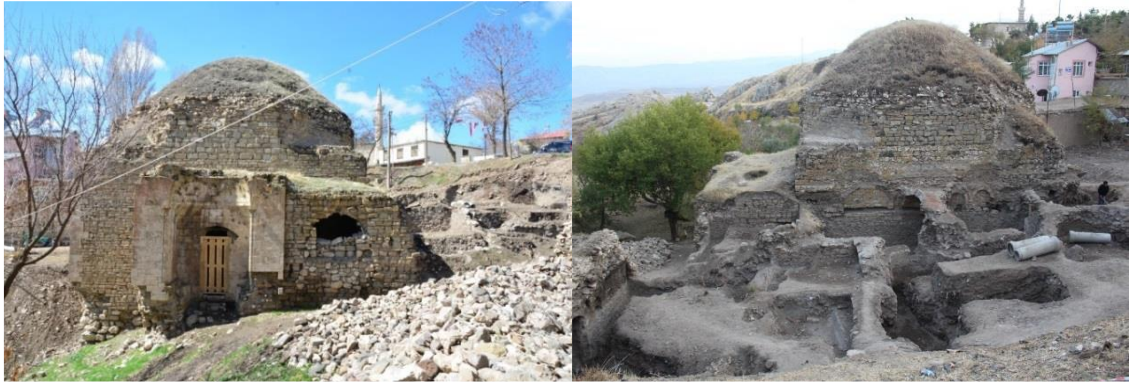
**Resim 4.56.** Hoca Hamamı doğu cephesi görünümü

**Resim 4.57.** Hoca Hamamı kuzey cephesi görünümü

Yapının doğu, güney ve batı cephelerinde cephe hareketleri okunaklıdır herhangi bir monotonluktan söz edilemez Kuzey cephesi tamamen yol kotunun altında toprağa gömülüdür. Doğu cephesinde taç kapı niteliğinde üstü yarım daire ile örtülü yapının ana girişi bulunur. Giriş kısmı, hamamcı odası ve arkasında ılıkılık bölümünün devamı niteliğindeki depo kısmı 5,3\*12 m boyutlarında dikdörtgen alan olarak soğukluk duvarının aksına eklemlenmiş yine aynı cephede plan düzleminde odunluk kısmının depo bölümünün duvarından yaptığı 2.7 m çıkma ile cephe boyunca hareket

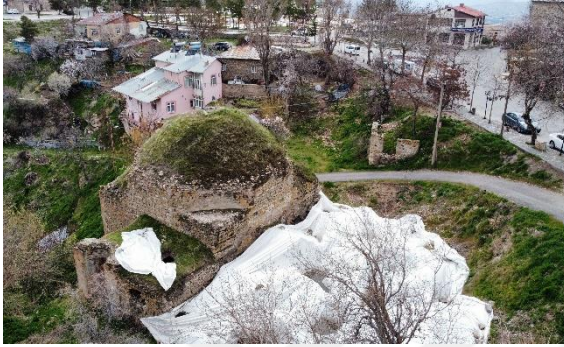
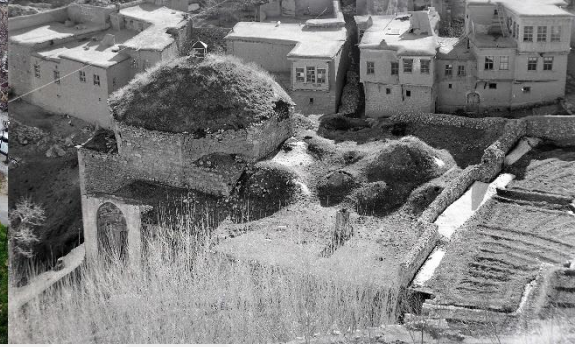
**Resim 4.58.** Hoca Hamamı genel görünüm günümüz **Resim 4.59.** Hoca Hamamı genel görünüm 19.yy

Yapının kitabesi olmadığı için yapılış tarihi ile ilgili bilgi mevcut değildir. Hoca Hasan mahallesi 17.yy başlarında Sultan 4.Murat Dönemine inşa edilmiştir. Hamamın soyunmalığa girişte bir ön mekânın bulunuyor olması ile soğukluk bölümünün kubbe ile örtülmüş olması bu hamamın 16. yy sonu ile 17. yy başında yapıldığı düşünülmektedir.(Atıcı, K.) Yapı da malzeme farklılığı olmadığı için tek seferde yapıldığı düşünülmektedir.

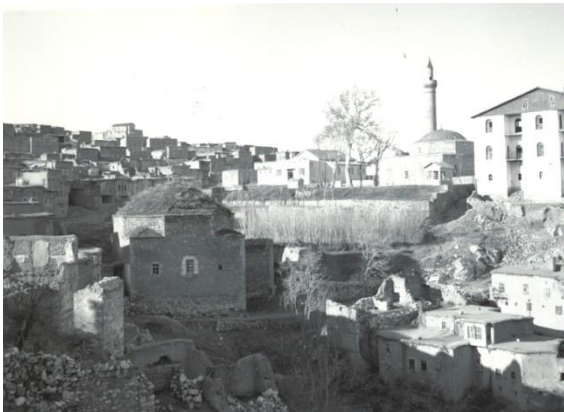
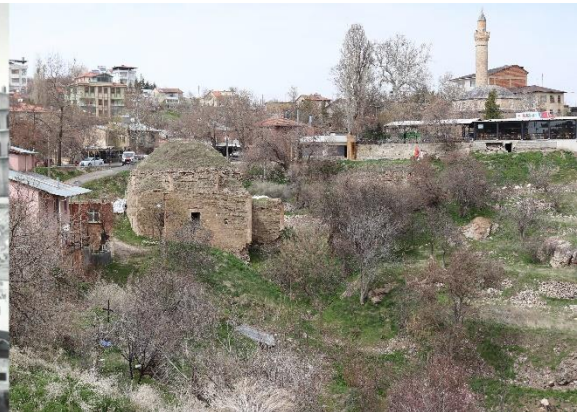
**Resim 4.60.** Güney cephe görünüm 19.yy

**Resim 4.61.** Güney görünüm günümüz

Güney cephesinde soyunmalık kısmında Harput da karşılaşılmayan şekilde büyük pencereler bulunur. Soyunmalık kısmının aydınlatması güney cephedeki üç pencereden ve kubbedeki aydınlatma fenerinden sağlanmaktadır. Duvarlar yaklaşık 1.35-1.45 m kalınlıkta, dış kaplama olarak kemer ve köşelerde kesme, diğer bölümlerde kaba yonu, duvar içlerinde moloz taş duvar olarak inşa edilmiştir. Kemer, tonoz ve kubbe içlerinde tuğla kullanılmıştır. Tromp koduna kadar olan bölüm sıralı moloz taş duvardır. Tromplara geçişi sağlayan kemerler, bir sıra kesme taş ve bir sıra profilli kesme taştan oluşmaktadır.(Atıcı, K.)

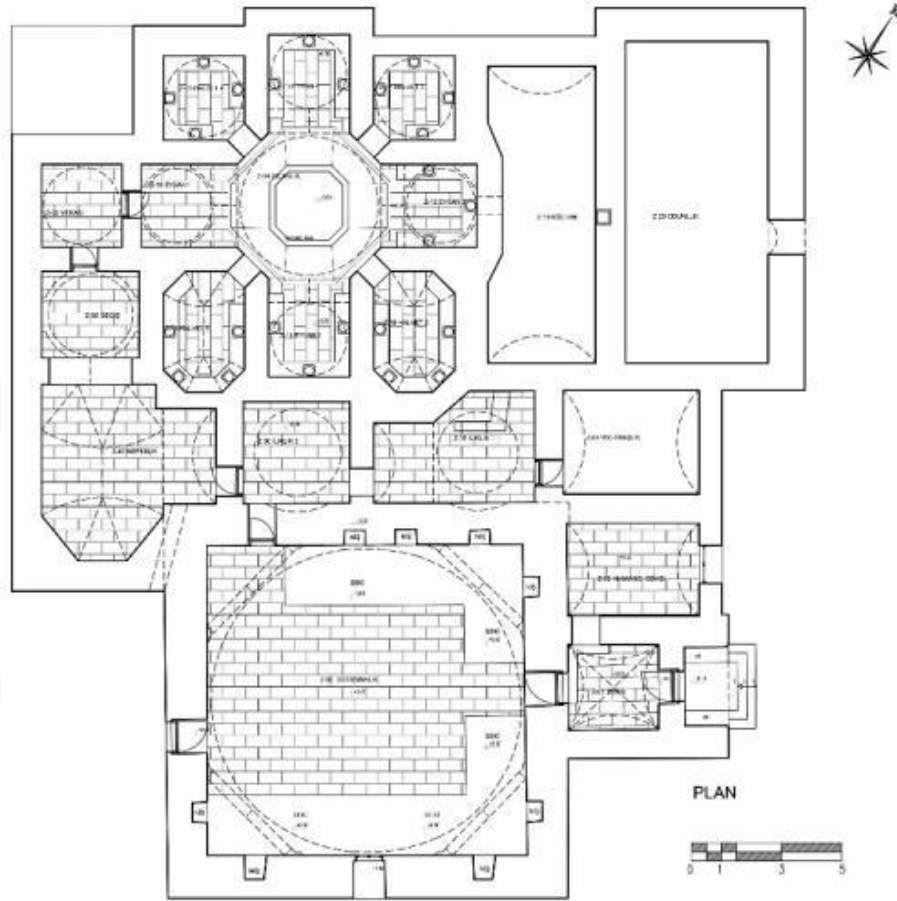
**Resim 4.62.** Hoca Hasan Hamamı plan

hücrelerin ikisi sekizgen planlıdır ve 9,6 m<sup>2</sup> büyüklüğündedir; diğer ikisi kare planlıdır ve 7,2 m<sup>2</sup> büyüklüğündedir, hücreler kubbe ile örtülüdür. Külhan bölümü doğudaki eyvanın arkasındadır 32 m<sup>2</sup> büyüklüğündedir ve arkasında 49,7 m<sup>2</sup> büyüklüğünde odunluk kısmı bulunur. Külhan kısmı tonoz ile örtülüdür, odunluk kısmının üstü açıktır.

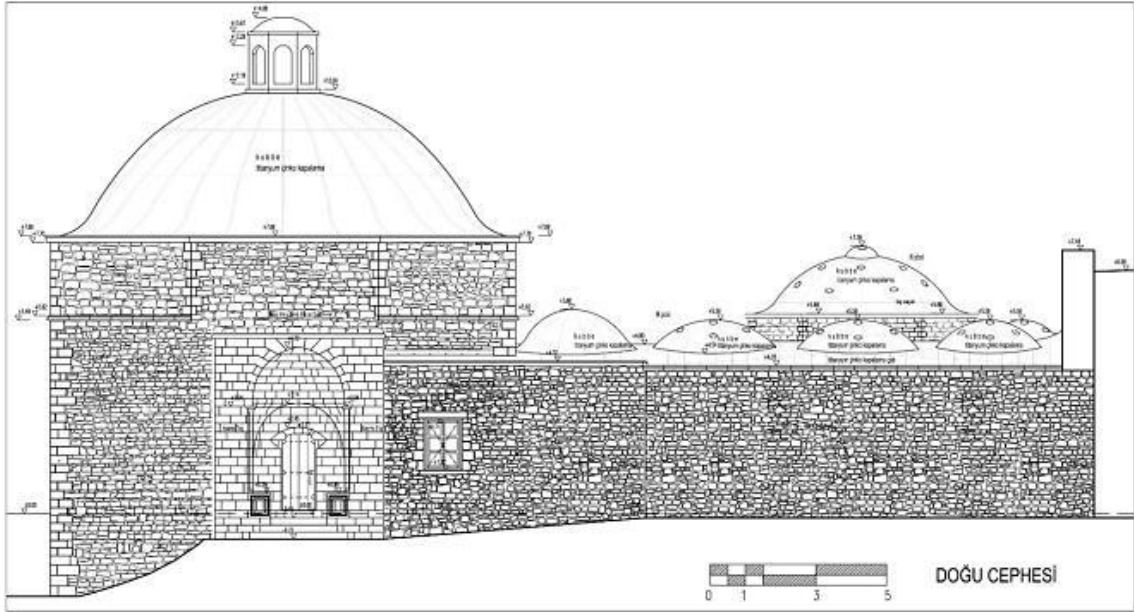
**Resim 4.63.** Hoca Hasan Hamamı doğu cephe görünümü

sağlanmıştır. Batı cephesinde ılıklik kısmı soyunmalık bölümünden 5 m ileri çıkmıştır, soğukluk kısmının basık kemerli kapısı dışında cephe boyu sağır duvardır.

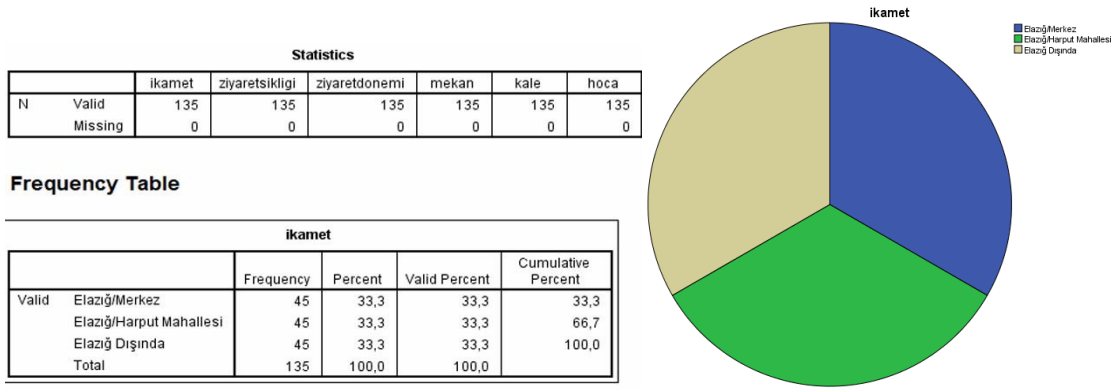
Şekil 4.64. Anket katılımcı sayısı ve yerleşim dağılımı

Yapılan anket çalışmasına şehirde yaşayanlardan, mahalle sakinlerinden ve kentlilerden toplam 135 kişi katılmıştır. Yılda 10+ ziyarette bulunan kişilerin çoğunluğu mahalle sakini olduğu göz önünde bulundurulduğunda ankete katılan kişilerin çoğunluğunun yılda bir kez yada yalnızca bir kez Harput'u turistik amaçlı ziyaret ettiği ve kullanıcıların çoğunluğunun mahallenin geçici kullanıcıları olduğu, büyük çoğunluğun ziyaret için belirli bir dönem tercihleri olmadığı anlaşılmaktadır.

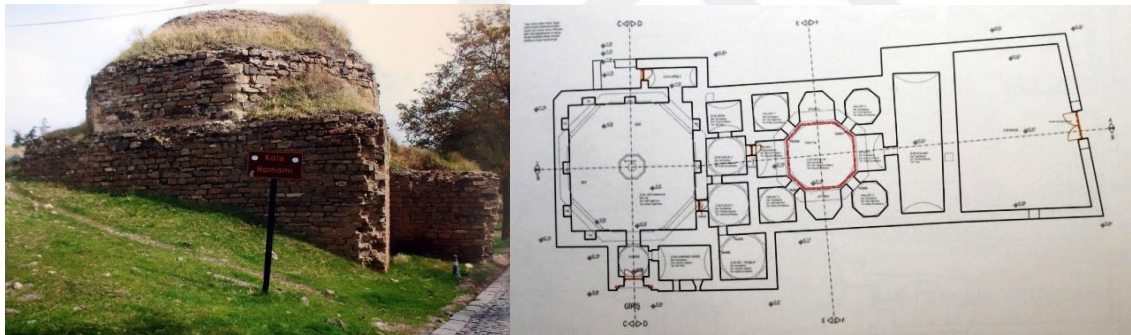
Şekil 4.80. Kale Hamamı analizler

Beta indeksi değeri 1 çıkmıştır, yapı döngüsel formdadır. Beta indeksi graf şemasının ilişkisine bakarak nasıl bir organizasyona sahip olduğunun matematiksel karşılığını verir.  $B < 1$  ağaç yapı,  $\beta > 1$  kompleks yapı,  $\beta = 1$  döngü yapılar karşılık gelir.

Gamma indeksi değeri 0,033 çıkmıştır, yapı parçalı formdadır. Gamma indeksi graf şemasının ilişkisine bakarak mekan organizasyonunun bağlantılılık oranının matematiksel karşılığını verir.  $G = 1$  tam bağlantılı yapıya,  $G = 0$  tam bağlantısız yapıya karşılık gelir. Gamma indeksi düştükçe yapı daha parçalı, yükseldikçe daha kompakt olduğu anlamına gelir. Ortalama derinlik değeri 12,333 çıkmıştır. Ortalama derinlik değeri mekanın bütün bölümlerinin birbiriyle ilişkisinin matematiksel karşılığını verir.

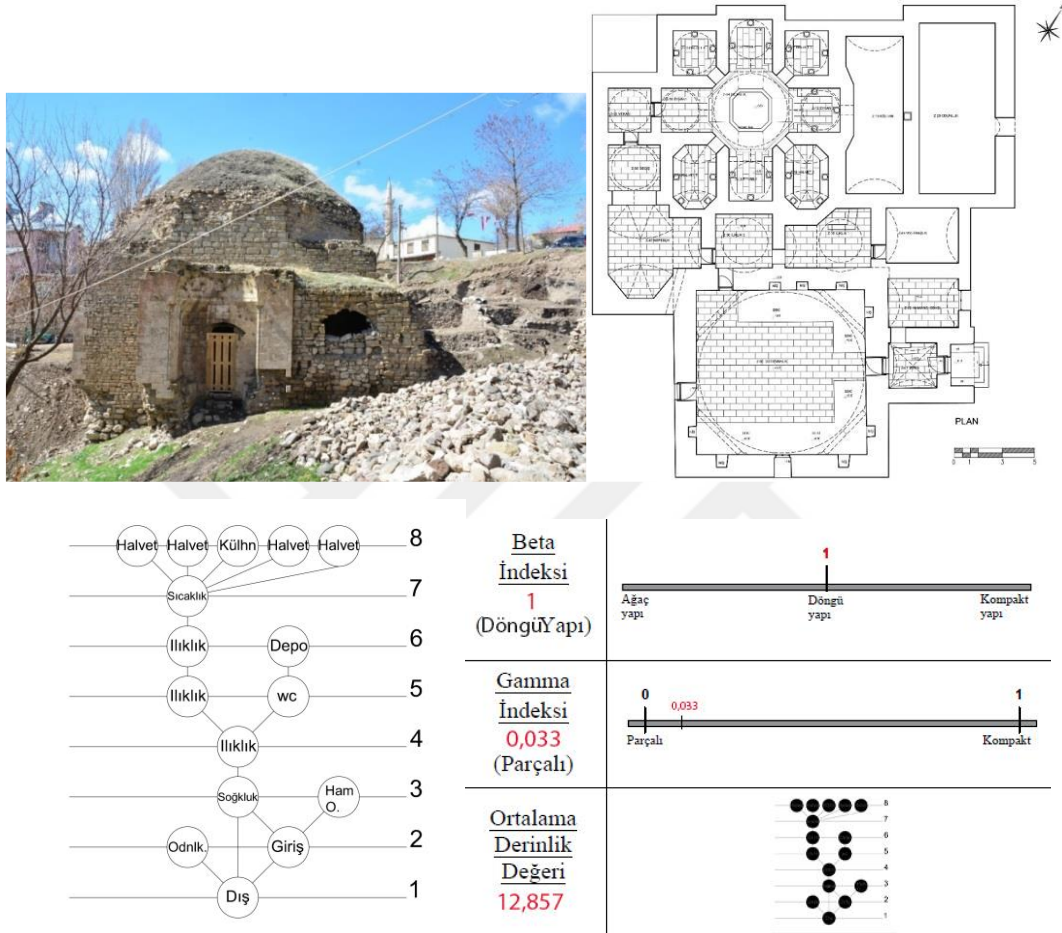
Şekil 4.81. Kale Hamamı analizler

Mekan dizimi analizi yöntemiyle yapılan analizlerde graf şeması çizilmiş, beta ve gama indeksleri ile ortalama derinlik değerleri hesaplanmış sonuçlar aşağıda sıralanmıştır:

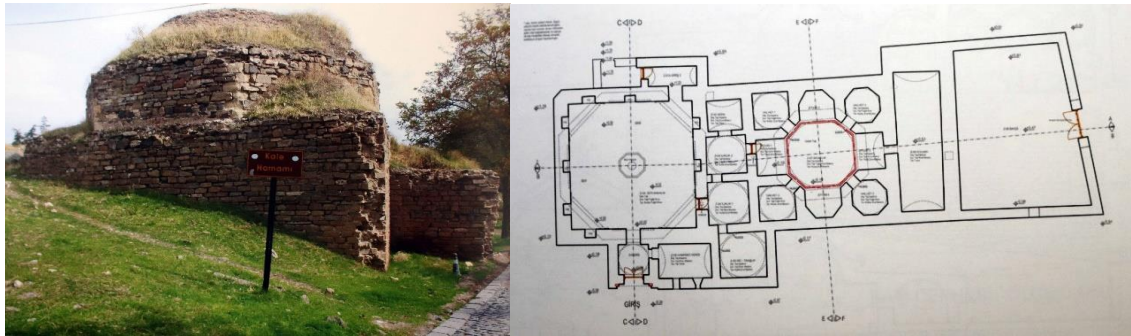
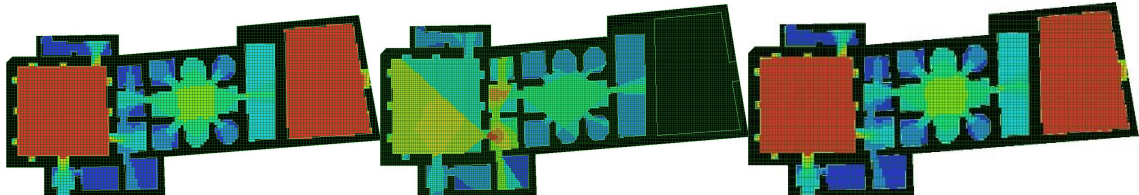
Şekil 4.82. Kale Hamamı analizler

Bağlantılılık analizi sonucunda yapının soğukluk ve odunluk kısımlarının bağlantılılık değerlerinin daha yüksek olduğu ve bağlantılılık değerinin soğukluktan halvet hücrelerine doğru azalma gösterdiği bununla birlikte sıcaklık kısmının orjin noktasında çevresindeki halvet hücrelerine ve eyvanlara görece bağlantılılık değerinin daha yüksek olduğu görülmektedir.

Entegrasyon analizi sonucunda yapının entegrasyon değerinin en yüksek çıktığı alanlar soğukluk ve sıcaklık kütlelerini birbirine bağlayan sirkülasyon görevi gören ılıklik kısımlarıdır. Bunun ardından entegrasyon değerinin yüksekliğine göre soğukluk, sıcaklık, halvet olarak mekanları sıralayabiliriz. Odunluk kısmı yapının diğer kısımlarıyla doğrudan ilişki kuramadığı için entegrasyon analizine dahil edilmemiştir.

| Max | Average | Min. | Max | Average | Min. | Max | Average | Min. |
|---|---|---|---|---|---|---|---|---|
| 1157 | 725.19 | 27 | 9.37625 | 5.84977 | 3.65761 | 1.02734e | 651557 | 27877.7 |

Görünür alan analizinde merkezi bir kubbe veya üst örtü ile örtülü görüş alanına herhangi bir bölücünün girmediği odunluk ve soğukluk kısmı en yüksek değere sahipken ikinci sırada sıcaklık kısmının orjin noktası ve çevresi gelmektedir, halvet hücrelerinin giriş kısmına bakmayan duvarları ile depo ve hamamcı odası en düşük değere sahiptir.

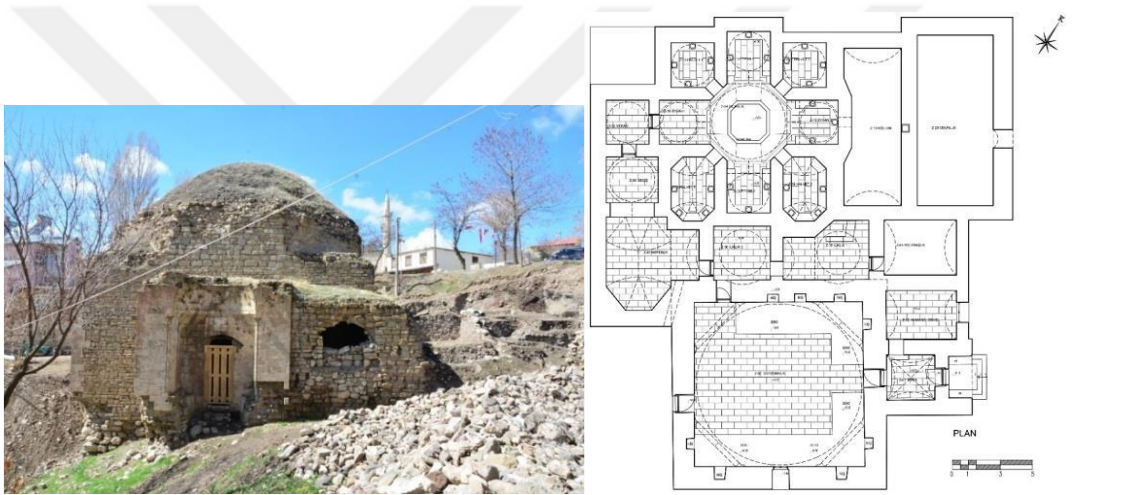
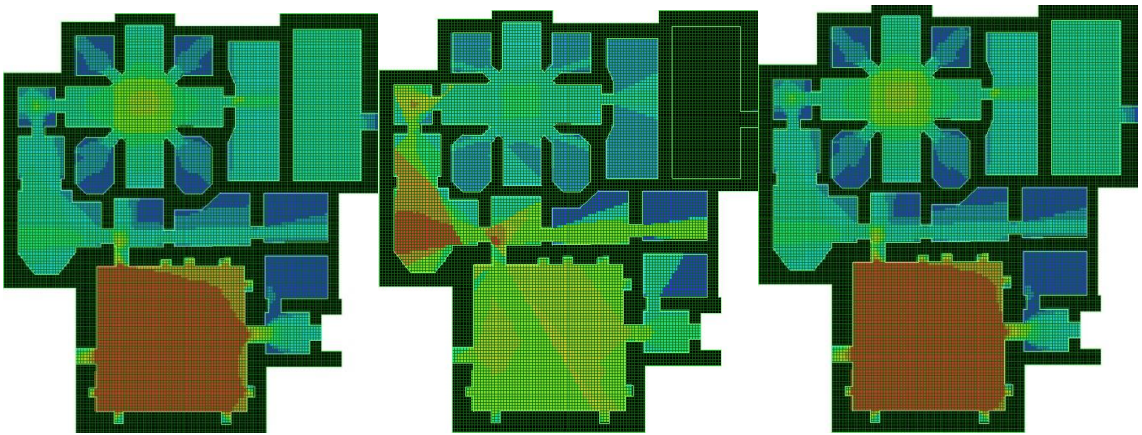
Mekan dizimi analizi yöntemiyle yapılan analizlerde bağlantılılık, entegrasyon ve görünür alan analizleri yapılmış sonuçlar aşağıda sıralanmıştır:

Entegrasyon değeri grafiğini incelediğimizde en yüksek değerin ılıkılık bölümünde olduğu görülmektedir. Değerin yüksek olmasının nedeni iki ana kütle olan soğukluk ve sıcaklık kısmının birbirine bağlanmasında bağlantı/koridor görevi görmesidir. Odunluk kısmı mekan içi bağlantıya sahip olmaması nedeniyle analizin dışında tutulmuştur.

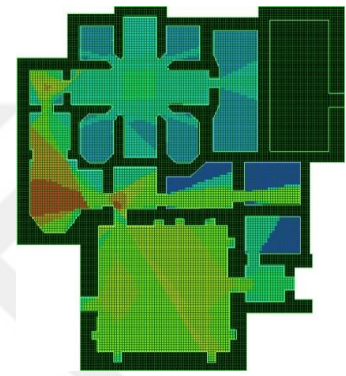
Şekil 4.84. Entegrasyon analizi

Yapının sergi alanı olma yeterliliğine sahip bölümleri entegrasyon değeri en yüksekten başlayarak soğukluk-sıcaklık-halvet/külhan olarak sıralanabilir.

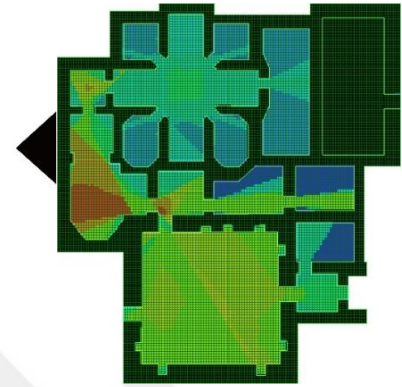
Şekil 4.89. Entegrasyon analizi

Soğukluk bölümü giriş bölümüyle ilişkili olduğu ve diğer bölümlere erişimde geçiş mekanı olduğu için entegrasyon ve bağlantılılık değerleri yüksektir. Bu nedenle yapının en yoğun kullanılan ve görece daha gürültülü mekanıdır.

Sıcaklık bölümünün entegrasyon ve bağlantılılık değeri soğukluk kısmına nazaran daha düşüktür. Kullanıcı yoğunluğu azaldığı ve mekan derinliği arttığı için yapı içerisinde görece daha sessiz bir mekan karakteristiği oluşmaktadır. Bu nedenlerle sıcaklık kısmının araştırma ve okuma alanı olarak kullanılması, kitapların ve diğer basılı yayınların burada ulunması, halvet bölümlerinin de bireysel okuma alanı olarak değerlendirilmesi önerilmektedir.

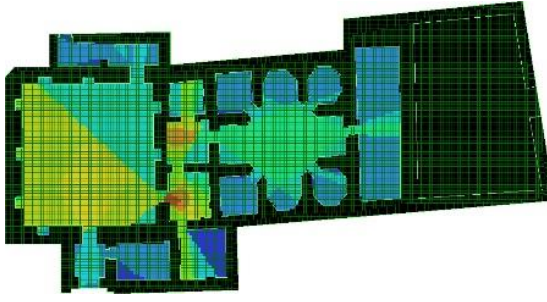
Şekil 4.90. Entegrasyon analizi

Sıcaklık bölümünün sergi alanı olarak kullanımı önerilmekte müze işlevinde olduğu gibi sıcaklık ve halvet hücreleri arasında entegrasyon değerleri farklılık göstermektedir. Entegrasyon değeri yüksek olan sergi alanları daha çok ziyaretçi çekmekte ve en değerli eserler bu alanlarda sergilenmektedir. Bu durum dikkate alınarak sergi alanları sınıflandırılmıştır.

Entegrasyon değeri grafiğini incelediğimizde en yüksek değerin ılıkılık bölümünde olduğu görülmektedir. Değerin yüksek olmasının nedeni ılıkılık bölümünün yapının çekirdeğinde olması ve iki ana kütle olan soğukluk ile sıcaklık kısmının birbirine bağlanmasında bağlantı/koridor görevi görmesidir.

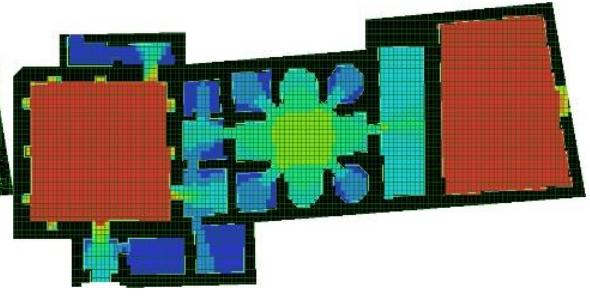
Şekil 4.91. Görünür alan analizi

Eserlerin sergilendikleri bölümler içerisinde ki konumu eserin görülebilirliğini etkilemektedir. Bu sebeple özellikle halvet hücreleri gibi dışarıdan algılanması zor mekanlar da ziyaretçiler mekanı kullanmadan geçebilmektedir. Görünür alan analizlerinden faydalanılarak eserin bölüm içindeki konumları hücrelerin içerisindeki en görünür olan bölgelere göre belirlenmiştir.

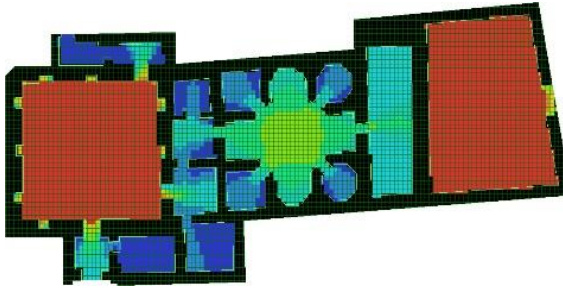
Şekil 4.93. Görünür alan analizi

Soğukluk kısmı hem en yüksek entegrasyon ve isovist değerine sahip olduğu için hem de kullanıcılara dolaysız erişim imkanı sunduğu için ana sergi salonu olarak kullanılması önerilmiştir.

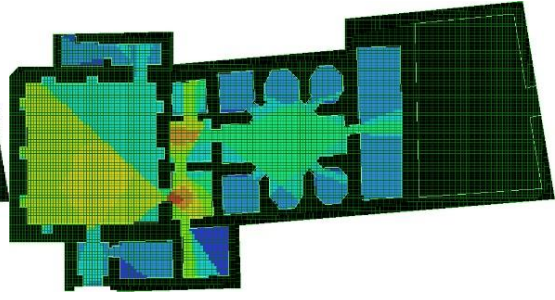
Şekil 4.94. Entegrasyon analizi

Entegrasyon değeri grafiğini incelediğimizde en yüksek değerin ılıklik bölümünde olduğu görülmektedir. Değerin yüksek olmasının nedeni ılıklik bölümünün yapının çekirdeğinde olması ve iki ana kütle olan soğukluk ile sıcaklık kısmının birbirine bağlanmasında bağlantı/koridor görevi görmesidir. Odunluk kısmı mekan içi bağlantıya sahip olmaması nedeniyle analizin dışında tutulmuştur.

Yapının sergi alanı olma yeterliliğine sahip bölümleri entegrasyon değeri en yüksekten başlayarak soğukluk-sıcaklık-halvet/külhan olarak sıralanabilir.
