**TARİHİ YAPILARIN**  
**YENİDEN KULLANIM OLANAKLARININ**  
**DEĞERLENDİRİLMESİ: HARPUT**  
**HAMAMLARI ÖRNEĞİ**

**YÜKSEK LİSANS**

**Mimarlık Anabilim Dalı**

# **EVALUATING REUSE OPPORTUNITIES OF HISTORIC BUILDINGS: THE EXAMPLE OF HARPUT'S TURKISH BATHS**

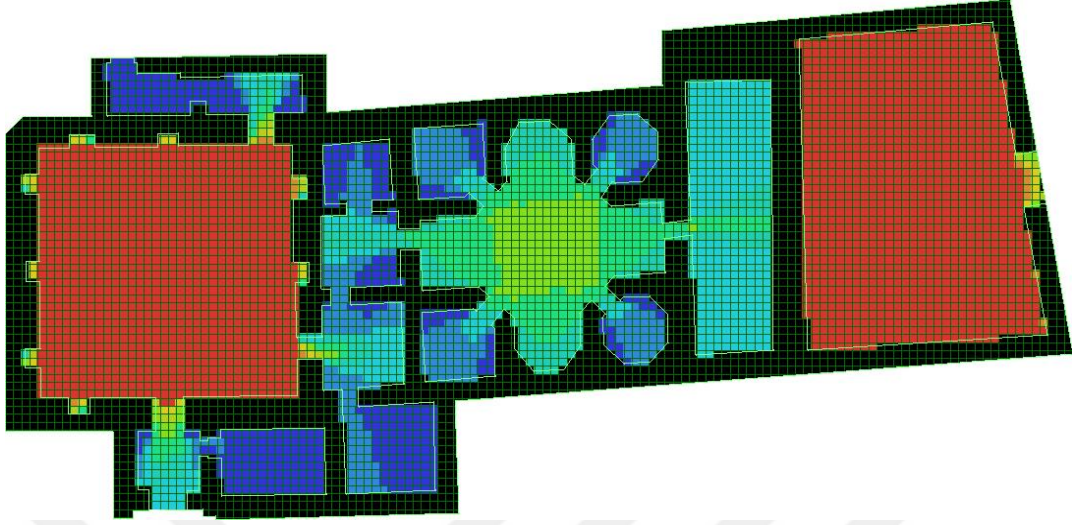
### Bağlantılılık Analizi

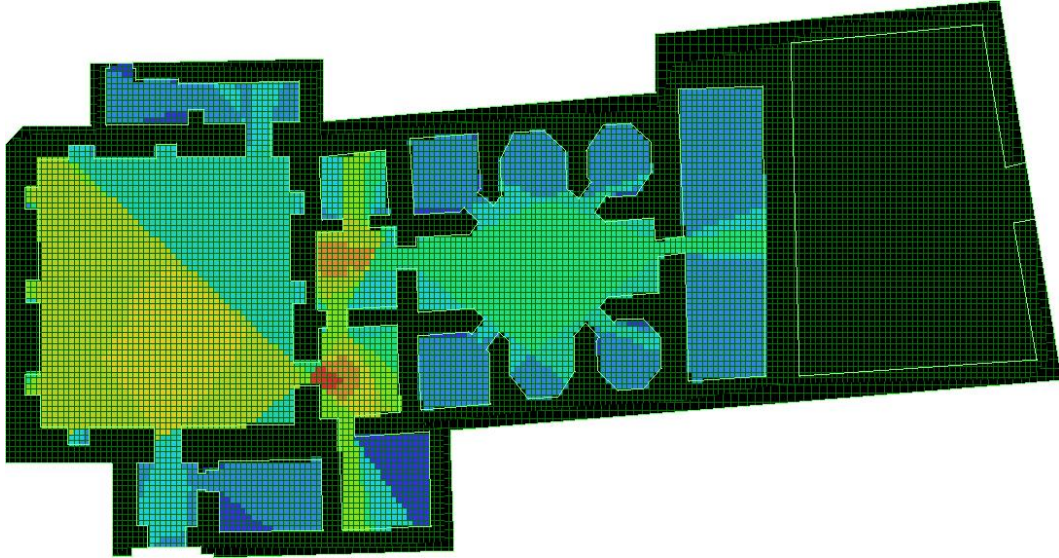
### Entegrasyon Analizi

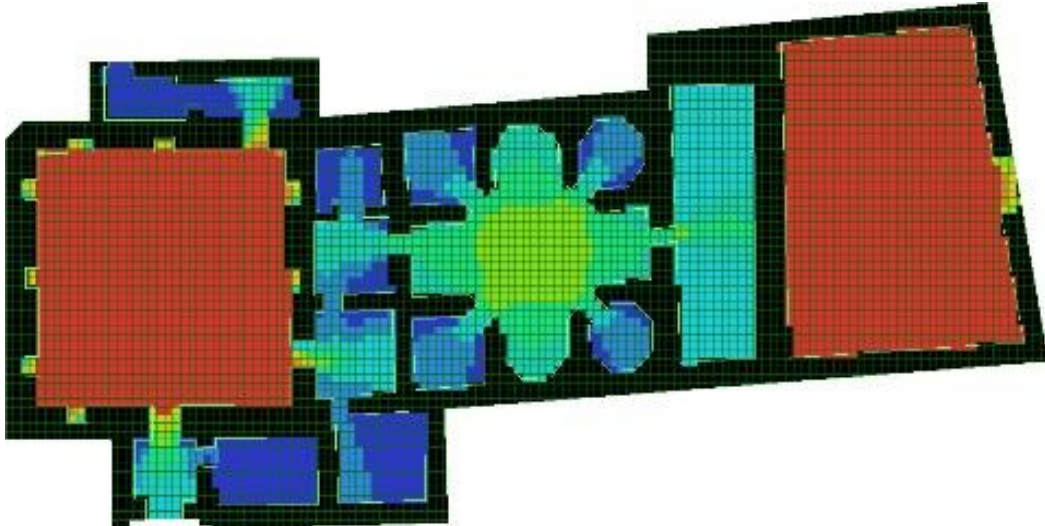
### Görünür Alan Analizi
