**TARİHSEL SÜREÇ İÇİNDE MÜSLİM-GAYRİMÜSLİM  
BİRLİKTELİĞİNDE BİR KENTSEL HAFIZA OKUMASI:  
TALAS ÖRNEĞİ**

**YÜKSEK LİSANS  
MİMARLIK ANA BİLİM DALI**

**GAZİ ÜNİVERSİTESİ  
FEN BİLİMLERİ ENSTİTÜSÜ**

**HAZİRAN 2021**

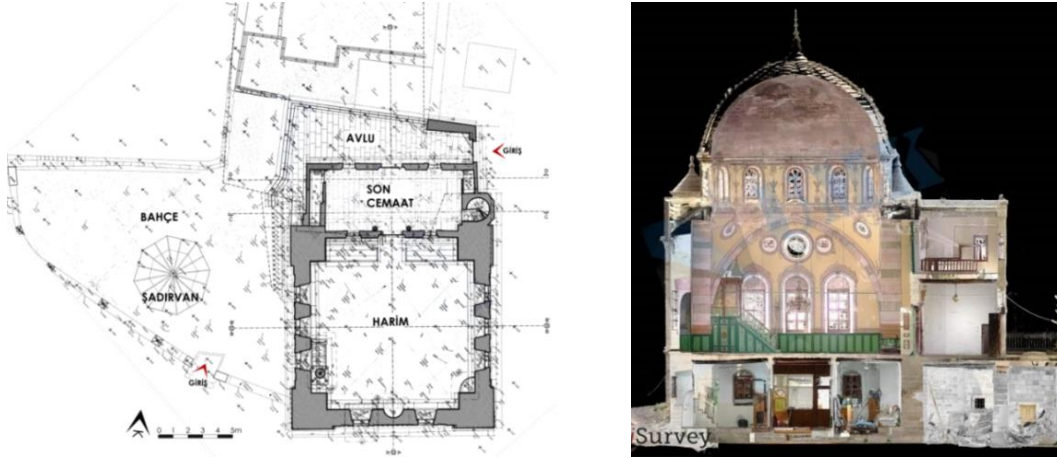
Şekil 3.4. Zemin kat planı ve 3D kesit<sup>19</sup>

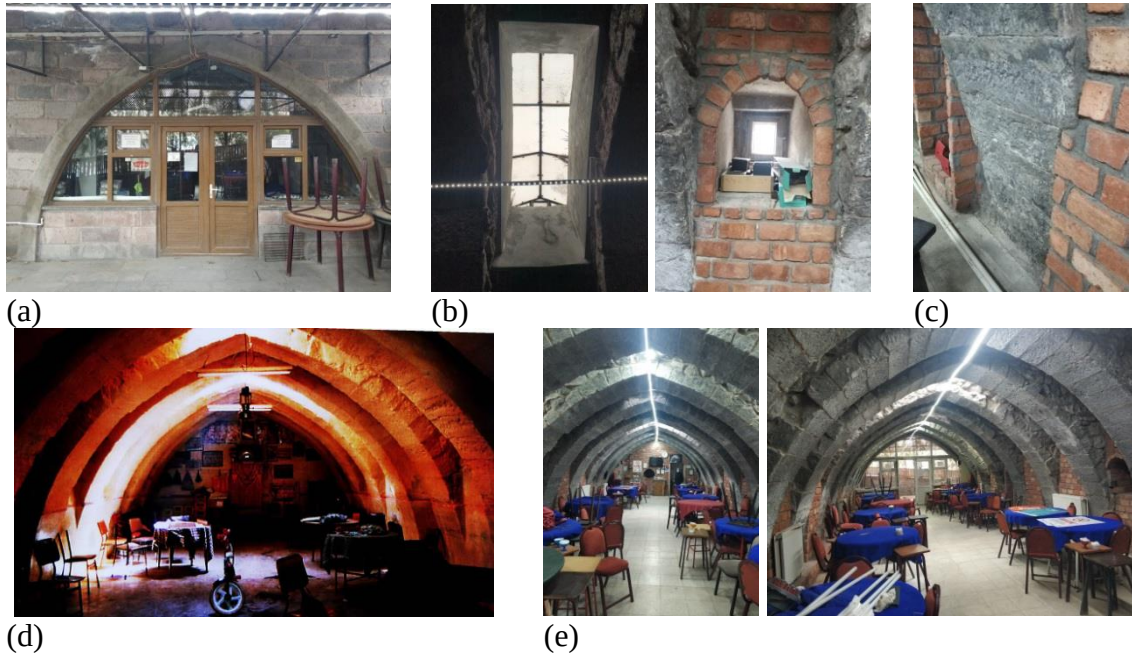
Resim 3.13. Harman Hanı a) Han Giriş b) Tonoz arası ve duvar penceresi c) Üzengi d) 1997 (Türkmen, 1997) e) 2020

Günümüzde kıraathane olarak işletilen han, yıllar içerisinde farklı tadilatlar geçirmiştir. Yapının üst örtüsü önceden toprak kaplı iken, 1999-2000 yılındaki onarımda betonarme olarak yenilenmiştir. Kemerlerin üzengi noktaları baz alındığında ise zemin kotunun yaklaşık 1-1.5 m. kadar yükseltildiği anlaşılmaktadır.

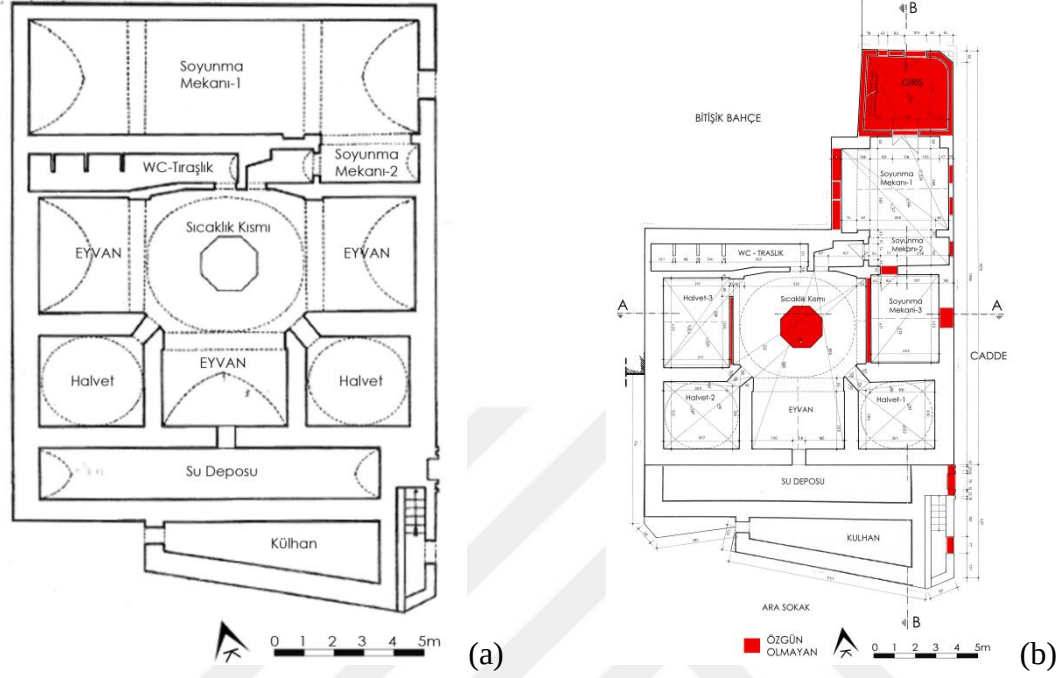
Şekil 3.5. Farklı dönemlere ait plan şemaları a) Restitüsyon planı (Denktaş, 2000: 229) b) 1981 yılı planı<sup>20</sup> (KVBM Arşivi, 1981)

duvar ile bölünerek üçüncü bir halvet mekanı oluşturulmuştur. Bu şekilde hamamın sıcaklık mekanının uzunca bir süre tek eyvan ve üç *halvet* ile işlev görmüştür.

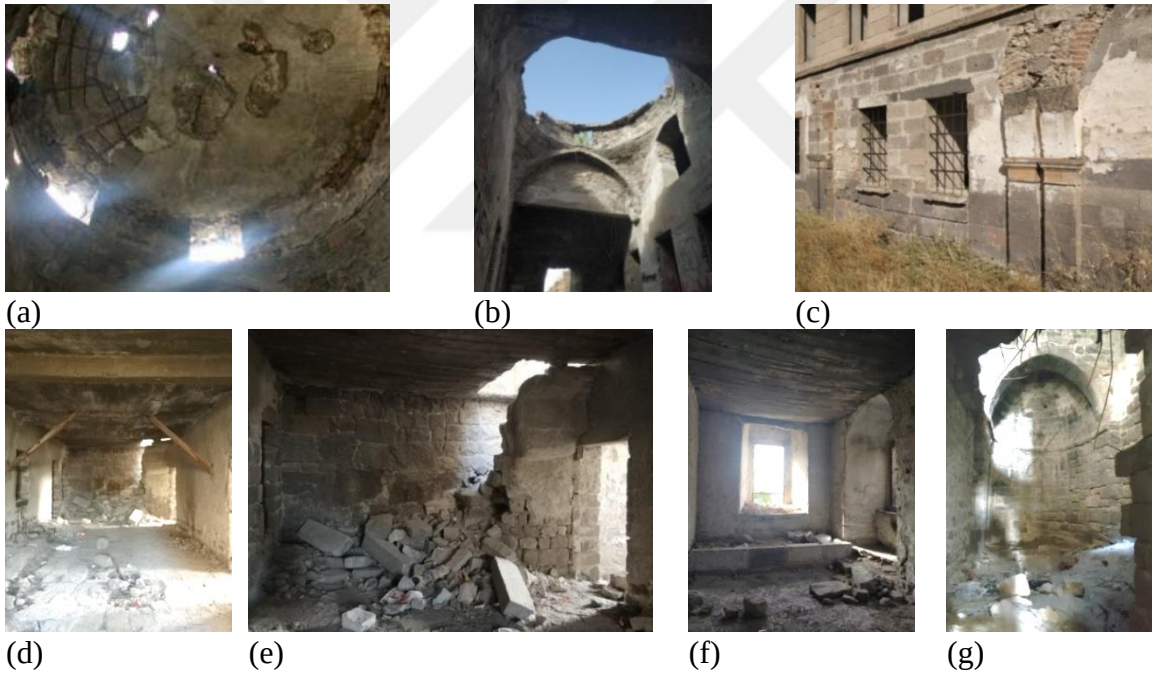
Resim 3.18. Taksiarhis Kilisesi a) Muhtes kubbe, 2007 (Güngör Açıkgoz, 2007) b) 2020 c) Narteks izleri, 2020 d) Betonarme döşeme e) Muhtes iç merdiven f) Eklenen duvar g) Yıkılan yan apsis

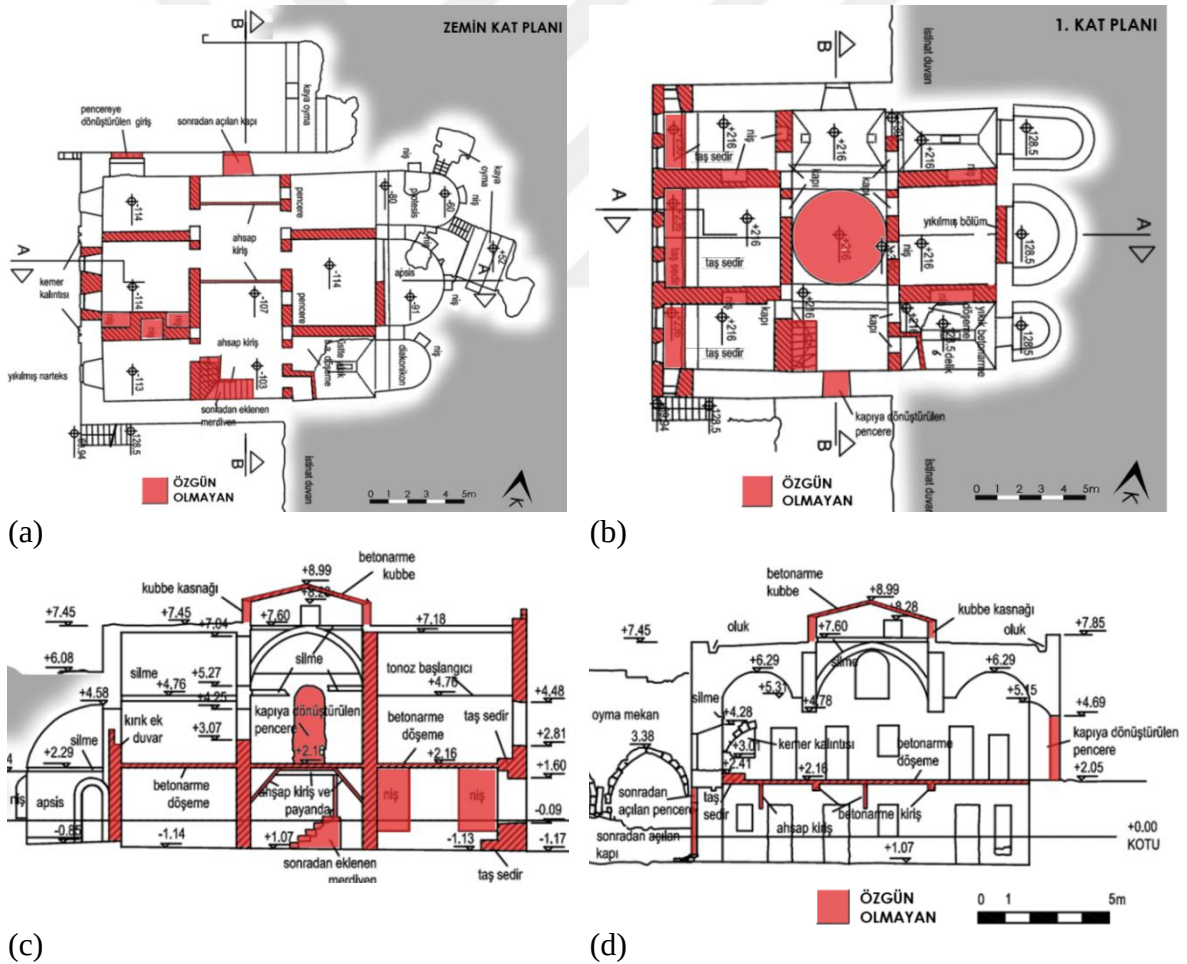
Şekil 3.10. Kat planları ve kesitler<sup>24</sup> a) Zemin kat planı b) Birinci kat planı c) A-A kesiti d) B-B kesiti

etkileyen betonarme ekler olmuştur. Yapıya sonradan betonarme döşeme eklenerek yapı iki farklı girişi olan iki ayrı kata bölünmüş ve ahşap ayaklarla döşemenin yükü alınmaya çalışılmıştır. Zemin ve birinci katlara eklenen yeni taş duvarlarla birlikte kilisenin kat planları değişime uğramış, özgün plan şemasından oldukça uzaklaşmıştır (Şekil 3.10.). Bu yönüyle kilise, zaman içerisinde birçok değişim geçirerek kilise görünümünden çok, geleneksel Kayseri-Talas konutu şeklinde algılanmaya başlamıştır. Süreçte kilisenin özgün kubbesi de betonarme olarak farklı bir formda yeniden düzenlenmiştir (Şekil 3.11 - Resim 3.20). Günümüzde ise bu kubbe ve sonradan eklenen mekan içerisindeki taş merdiven yıkık haldedir. İşlev değişiklikleri, süreç içerisindeki bakımsızlık ve yapılan yanlış onarım ve tadilatların getirmiş olduğu muhtes eklerle birlikte özgün şemasını kaybeden kilise (üç nefli apsisler dışında) günümüzde işlevsiz ve harap bir haldedir.

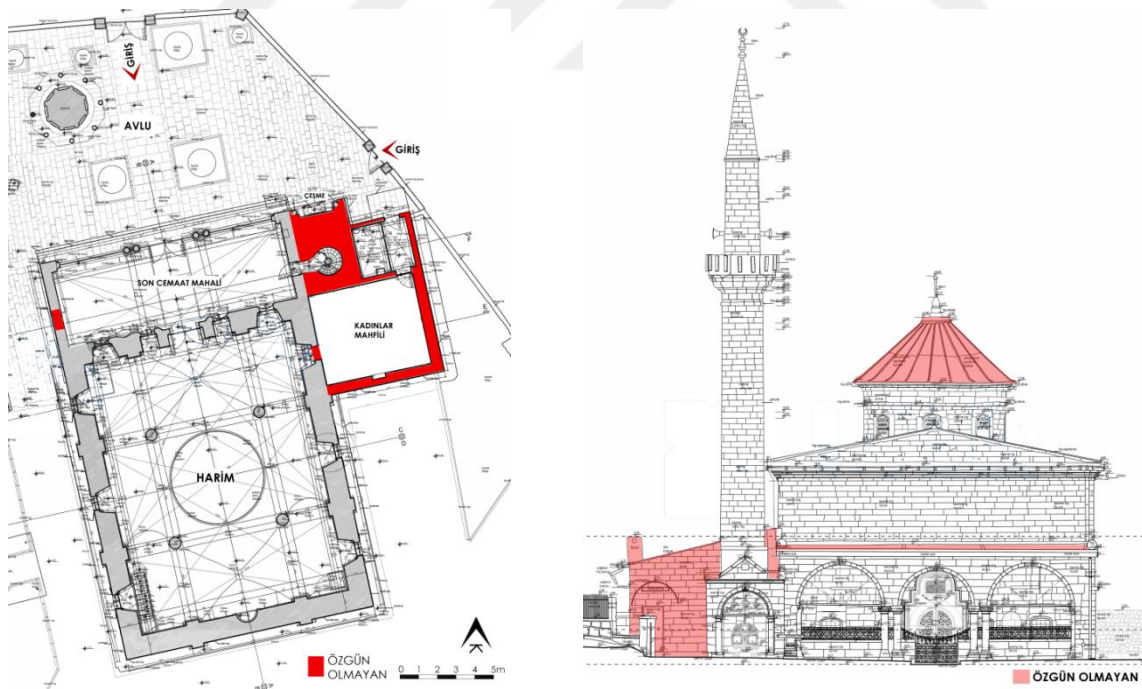
Şekil 3.13. Plan ve kuzey görünüş, 2020<sup>31</sup>

Dikdörtgen plan şemasına sahip olan cami; avlu, revaklı son cemaat yeri ve haremden oluşmaktadır. Cami süreç içerisinde bir takım onarım ve tadilatlar sonucunda özgün plan şemasını bir miktar kaybetmiştir. Caminin revaklı son cemaat mahalli yanları duvarlar ile sınırlandırılmış olup, doğu cephesindeki duvara pencere, batı cephesindeki duvara ise minareye çıkılan kapı açılmıştır. Bu son cemaat mahallinin, özgün şemada üç kubbe ile örtülü olduğu da bilinmektedir<sup>30</sup>. Fakat nedeni bilinmeyen bir sebeple yıkıldıktan sonra onarımı sırasında orijinal haline bağlı kalınmaksızın üst örtünün düz bir beton ile yenilenmesi sonucu özgün görünümünden uzaklaşmıştır. Günümüzde harimin kuzeydoğu cephesinde bitişik olan kadınlar mahfili ise yapıya sonradan eklenmiştir. Kare planlı kadınlar mahfiline ve son cemaate bitişik olarak inşa edilen minare, 1887 tarihlidir (Denktaş, 2000: 224). Minarenin kuzey duvarında yer alan çeşmenin de minareyle aynı tarihte inşa edildiği tahmin edilmektedir.

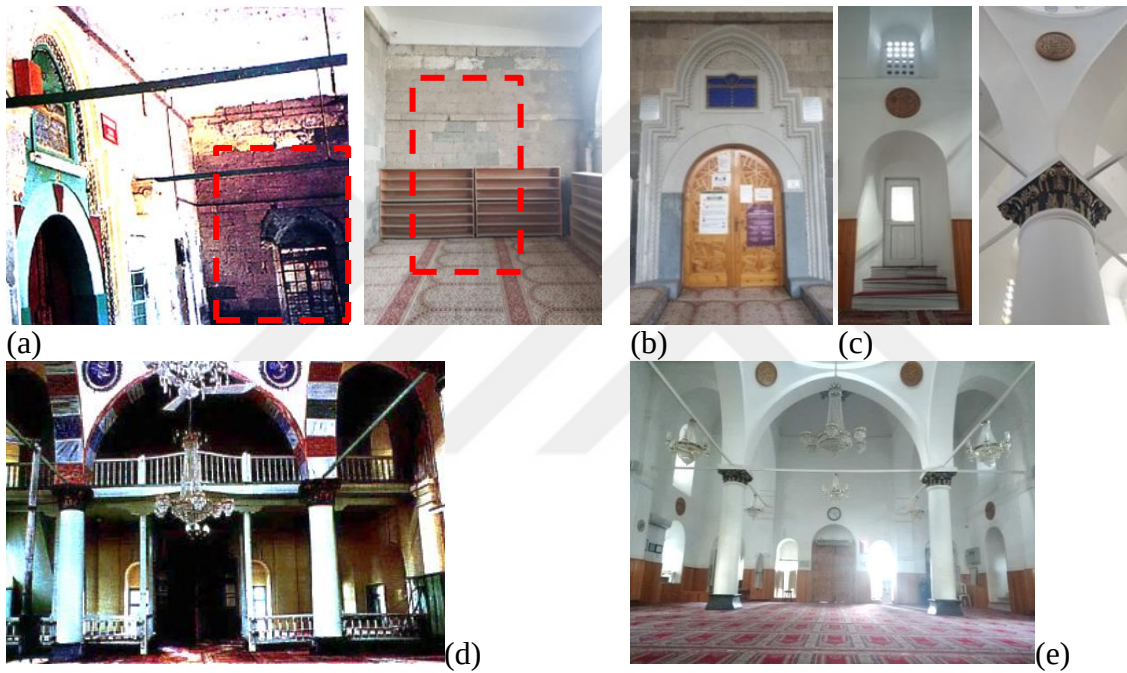
Resim 3.25. Harman Cami iç ve dış mekan müdahaleleri a) Son cemaat mahallinde kapatılan pencere 1997 (Türkmen, 1997)-2020 b) Cami girişi, 2020 c) Kadınlar bölümüne geçiş, kolon ve pendentifler, 2020 d) 1997 (Türkmen, 1997) e) 2020

cephesinde kalan pencere açıklığı bilinmeyen bir tarihte duvar örülerek kapatılmıştır. Geçmiş dönem fotoğraflarından da anlaşılacağı üzere iç mekandaki süslü ve renkli olan kemer ve madalyonlar, günümüzde beyaz boya ile üstleri örtülmüştür. Ayrıca harim girişinin üzerinde bulunan ahşap asma kat ile altında bulunan ve bir basamak yükseltilen zemin günümüz de kaldırılmıştır. Harimin batı cephesine sonradan eklenen kadınlar mahfiline bitişik olan pencere ise kapıya çevrilerek mahfilin harim ile ilişkisi sağlanmıştır. Yapı işlev olarak özgünlüğünü korusa da süreç içerisindeki onarım ve tadilatların getirmiş olduğu muhtes eklerle birlikte özgün şeması değişikliğe uğramıştır.

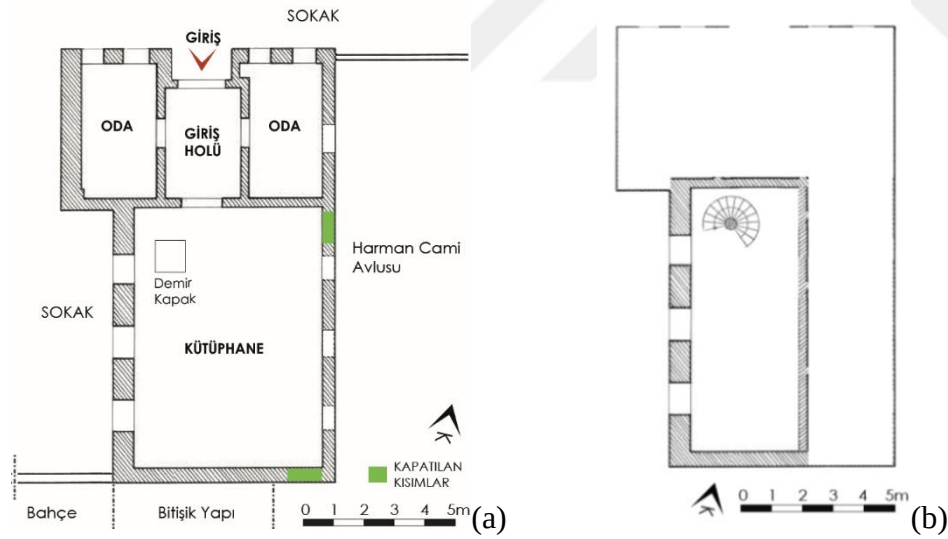
Şekil 3.14. Kat planı, 2020 a) Zemin kat planı b) Bodrum kat planı

Rüştîye Mektebi bodrum ve zemin kattan oluşan iki katlı yapı olarak inşa edilmiştir. Kuzey cepheden açılan çift kanatlı kapı ile yapıya girilmektedir. Giriş, eyvan şeklinde oluşturulmuş hole açılmaktadır ve bu holden üç ayrı mekana girilir. Simetrik olarak girişin sağında ve solunda yer alan iki küçük mekan bulunurken, güneyde derslik olarak kullanılan büyük bir mekan yer alır. Bu güneydeki mekanın zeminine yerleştirilmiş demir kapak açılarak ulaşılan bir döner merdiven ile yapının bodrum katına inilebilir.

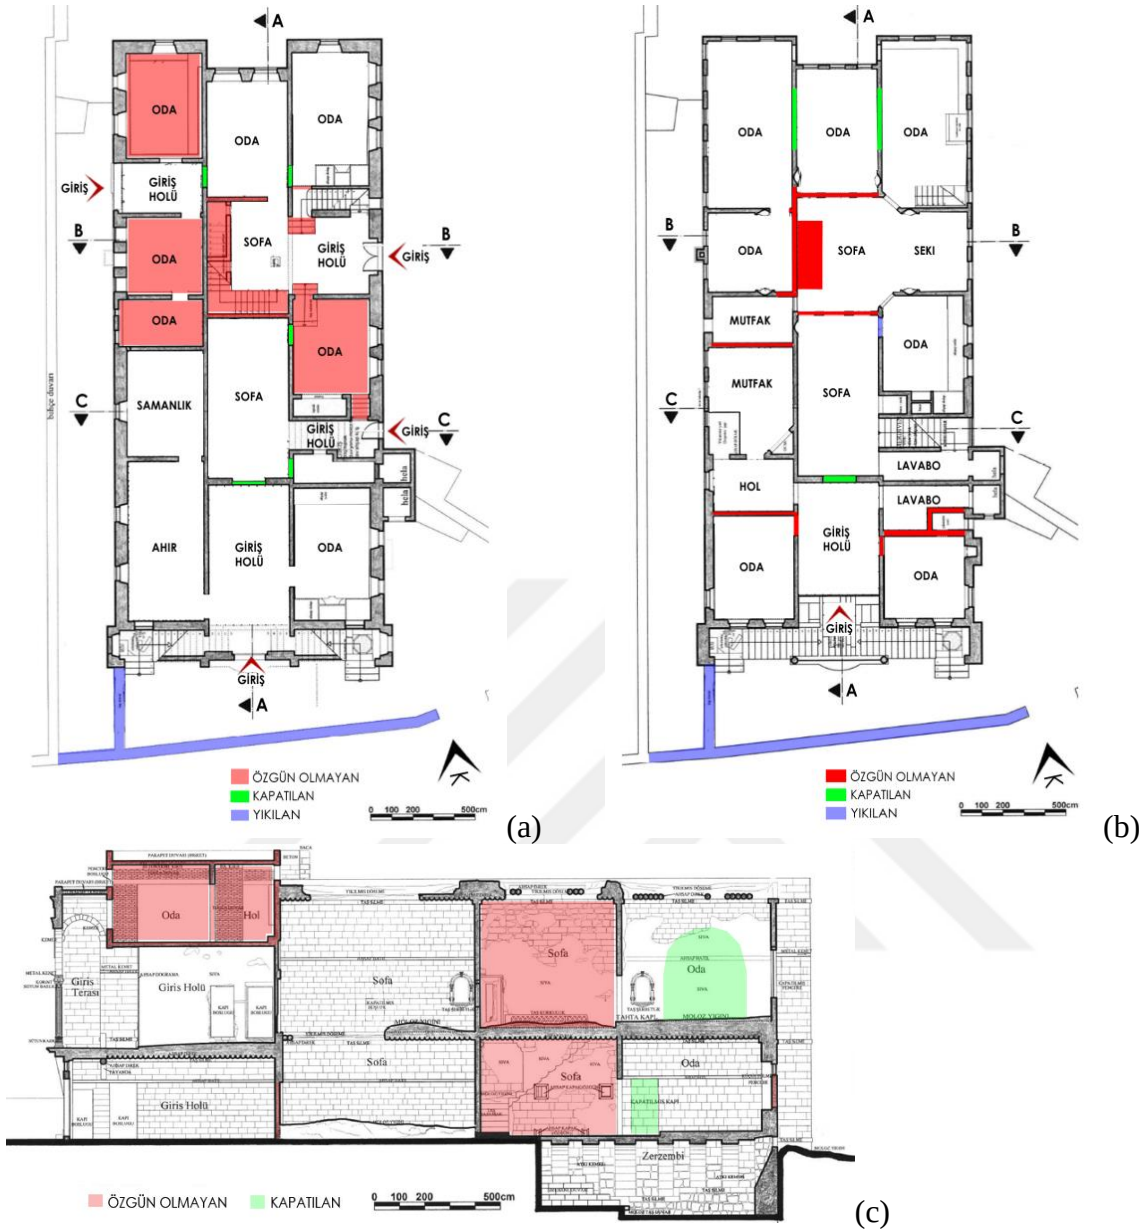
Şekil 3.15. Zemin kat planı, birinci kat planı ve kesit (restitüsyon)<sup>34</sup> a) Zemin kat planı  
b) Birinci kat planı c) A-A kesiti

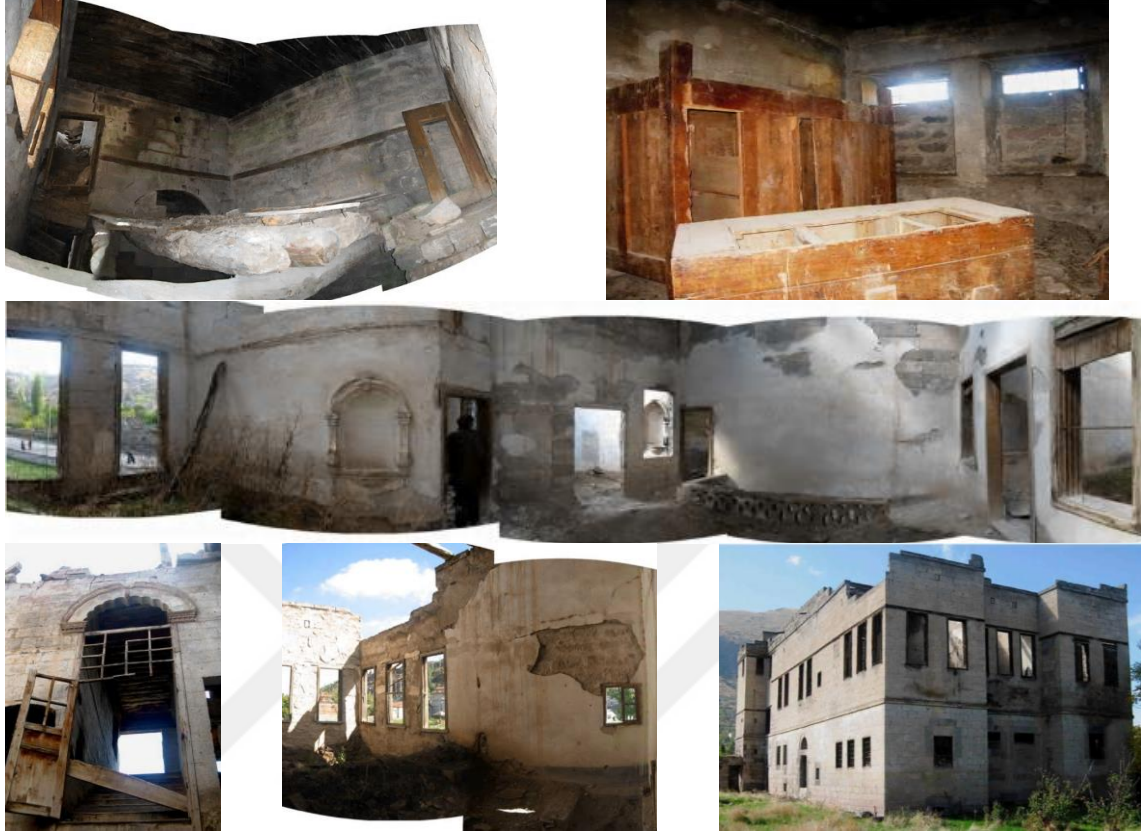
Resim 3.30. Restorasyon öncesi mevcut durum (Ünlüdil, 2018)

duvarları ile güney cephesinin ayakta durduğu anlaşılmaktadır. Yapının iç mekanlarında da özellikle tavan ve döşemelerinin büyük çapta hasar aldığı, çürüyerek yıkıldığı görülmüştür.

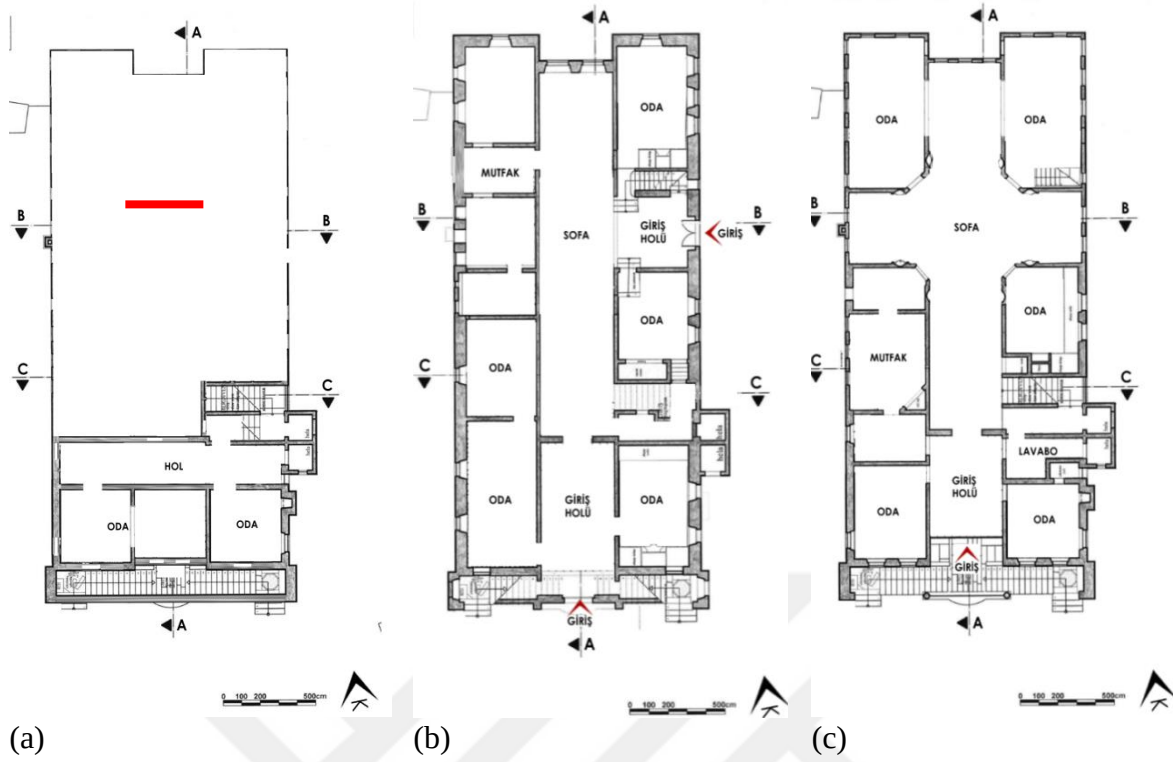
Şekil 3.16. Kat planları, 2020<sup>35</sup> a) Bodrum kat planı b) Zemin kat planı c) Birinci kat planı

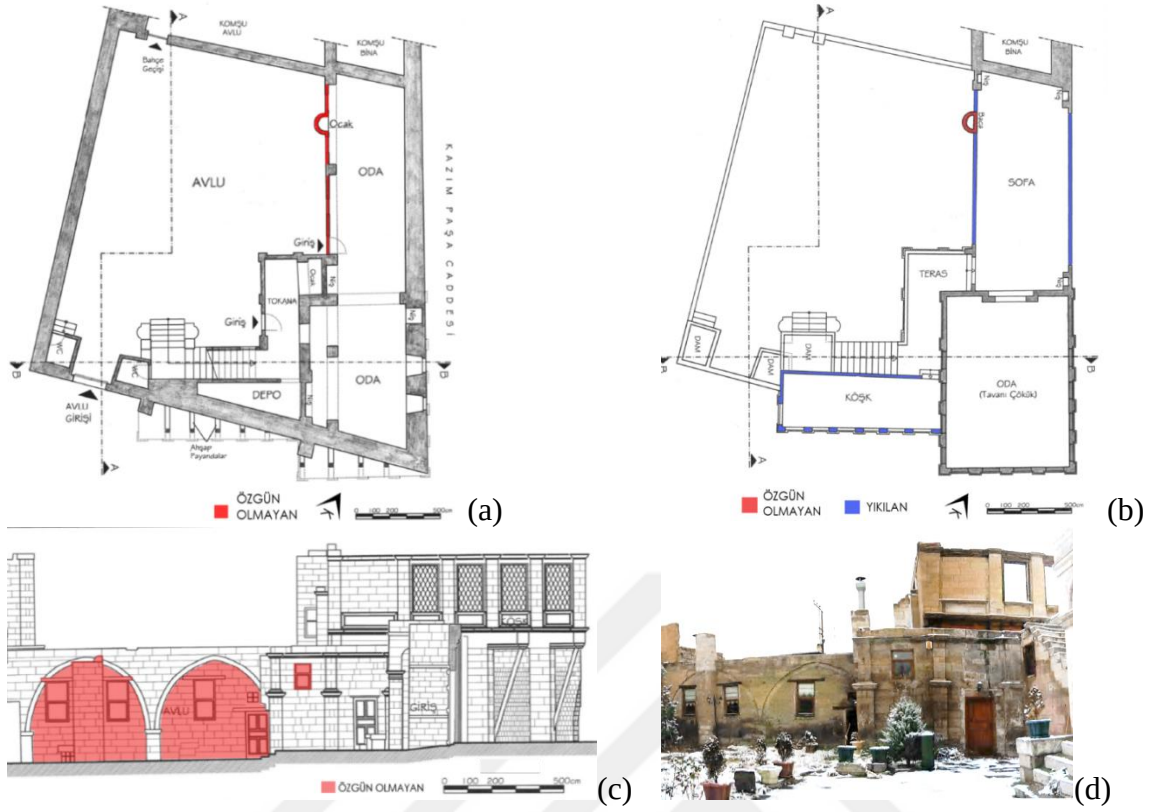
Şekil 3.17. Kat planları ve batı cephe<sup>36</sup>, 2020 a) Zemin kat planı b) Birinci kat planı c) A-A kesiti d) Batı cephe

Birinci kata, avlunun güney yönünde konumlanan L formu taş bir merdivenle çıkılarak ulaşılmaktadır. Terasa açılan merdiven sahanlığından köşk ve sofaya geçilmektedir. Köşk, doğu-batı doğrultusunda uzanan dikdörtgen bir mekan olup, sokak yönüne çıkma ile genişlemektedir. İki basamakla terastan ayrılan sofa bölümü ise zemindeki mekanların izinde devam etmektedir. Sofanın güneyinde yine iki basamakla ayrılan selamlık mekanı bulunmaktadır. Yine bu mekan köşk mekanındaki gibi sokağa üçgen bir çıkma yapılarak odanın formu mükemmel bir şekilde dikdörtgene tamamlanmıştır. Pencere açıklıklarındaki demir korkuluklar ve ahşap kepenkler korunarak günümüze ulaşmış özgün elemanlardır.

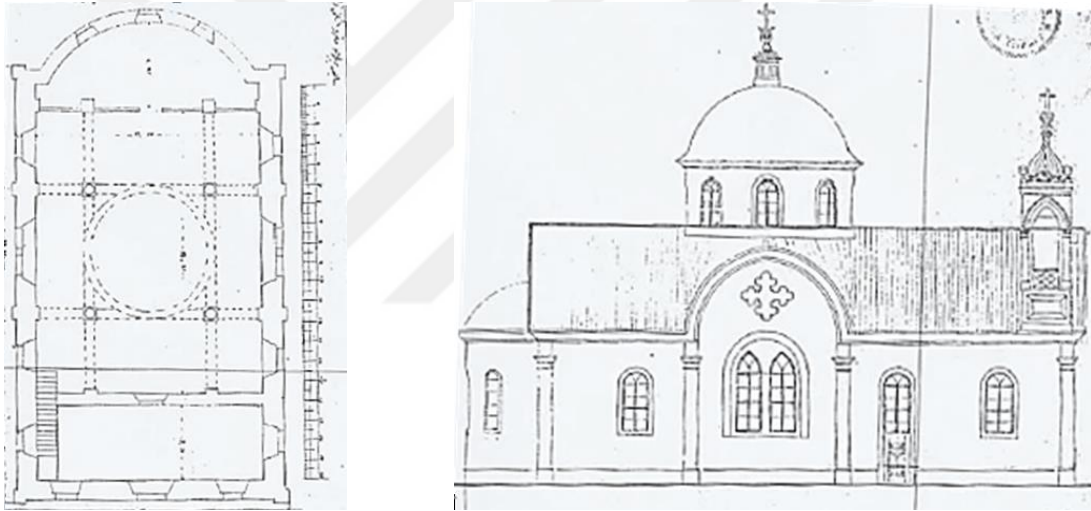
Şekil 3.18. Kilise plan ve kuzey cephesi (BOA, İ. .AZN. 54,31. H. 05/11/1321))

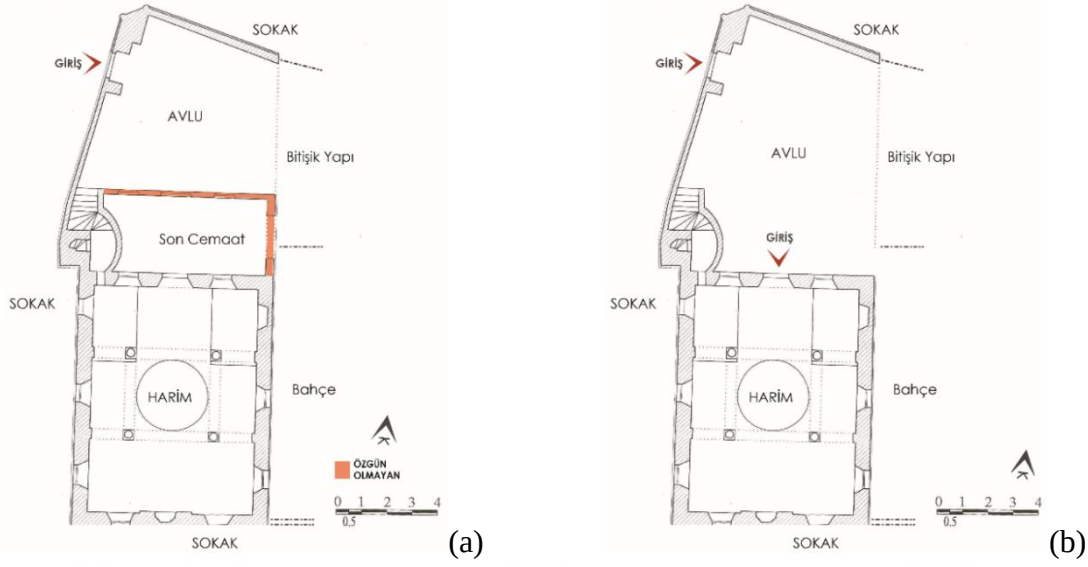
Şekil 3.20. Ali Saip Paşa Cami planı<sup>40</sup> a) Restorasyon öncesi kat planı b) Günümüz kat planı (özgün şema)

Camiye, dönem üslubunu yansıtan üçgen alınlıklı ve içerisinde Osmanlı Devleti arması bulunan avlu kapısından girilmektedir. Yapıya bilinmeyen bir tarihte betonarme döşeme ile örtülü son cemaat mekanı eklense de yapılan restorasyon sonrasında bu ek kaldırılmıştır. Cami iç mekanı dikdörtgen planlı harim kısmından ibarettir ve bu mekanın ortasında dört adet sütun yer alır. Bu sütunlar ile harim mekanı üç dilime ayrılır. Orta dilim yanlardan daha geniş tutulmuştur. Caminin merkezinde bu sütunların üst kotunda ise sekizgen bir kasnak üzerinde kubbe bulunmaktadır. Cami üst örtüsü ahşap kirişlerle desteklenmiştir. Harim mekanının kuzeyinde yer alan kadınlar mahfili ise ahşap asma kat şeklindedir ve minare etrafına sarılan bir dış merdiven ile ulaşılmaktadır. Diğer camilerde olduğu gibi burada da dışarıdan düz lentolu, iç mekan da ise yuvarlak kemerli pencereler yer almaktadır. Önemli bir tadilat geçirmeyen yapı, sonradan eklenen son cemaat yerinin kaldırılmasıyla birlikte günümüzde özgün olup cami işlevi ile kullanılmaktadır.

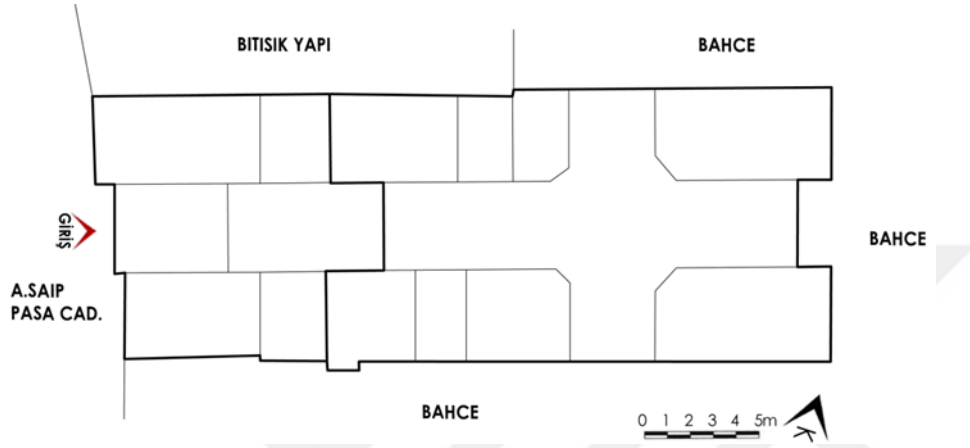
Yapının plan şemasıyla ilgili herhangi bir kayda ulaşılamamıştır. Yapının iç mekanlarında meydana gelen büyük hasarlar nedeniyle yapıya girilemese de uydu fotoğraflarından ve yerinde yapılan cephe analizlerinden yola çıkılarak birinci katın plan krokisi çıkartılmıştır.

Şekil 3.21. Protestan Okulu birinci kat şeması

Yapının günümüze sadece dış duvar bütünlüğü ulaşırken iç mekanda tavan, döşeme ve duvar bütünlüğü büyük çapta hasar görmüş ve bazı mekanlar tanınmaz hale gelmiştir. Bu nedenle yapı, bütündeki yerini her geçen gün kaybetmektedir.

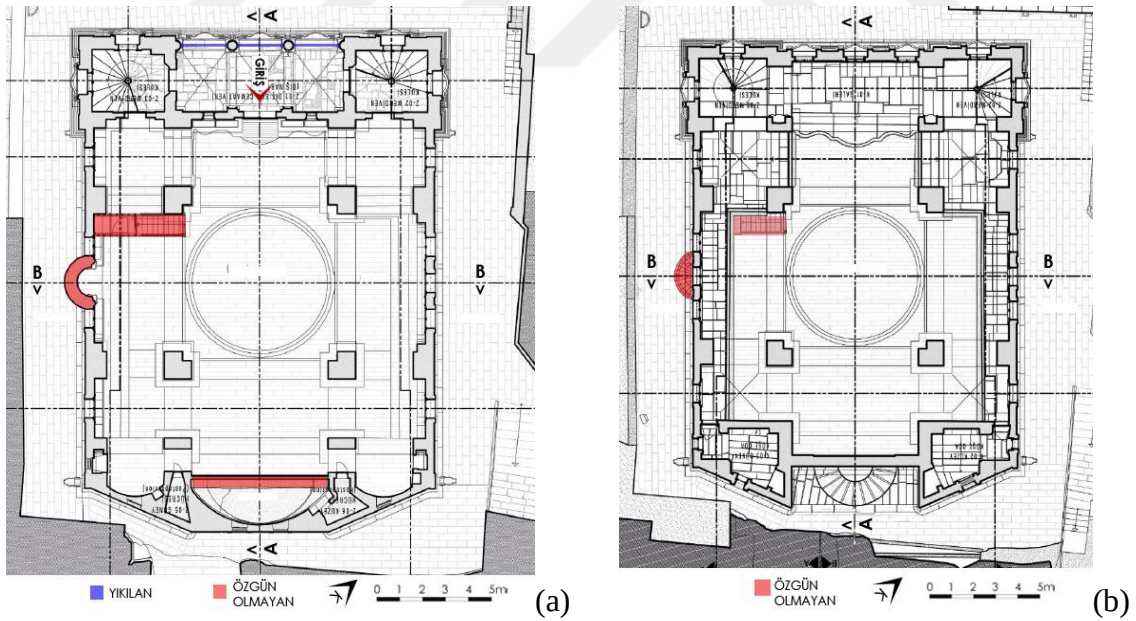
Şekil 3.23. Kilise kat planları, 2020 (KVBM) a) Zemin kat planı b) Üst kat (galeri) planı

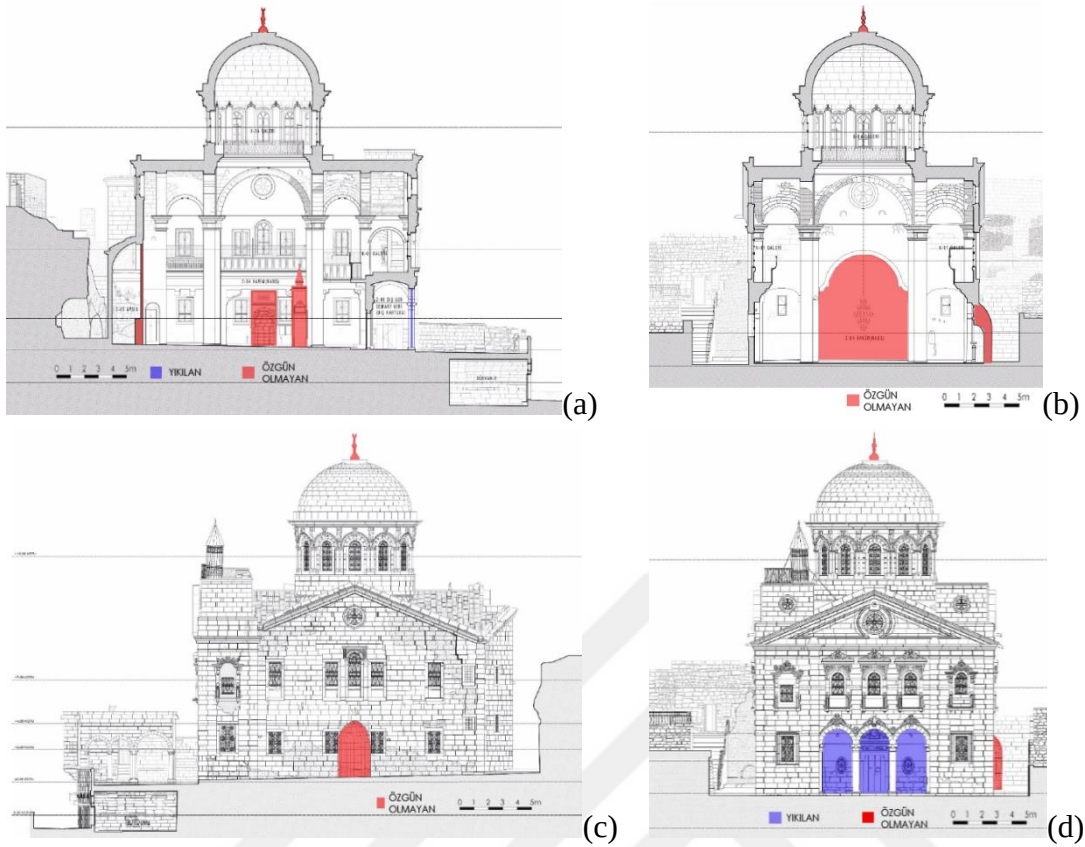
Şekil 3.24. Panagia Kilisesi kesit ve cepheleri, 2020 (KVBM) a) A-A kesiti b) B-B kesiti c) Güneybatı cephe d) Kuzeybatı cephe

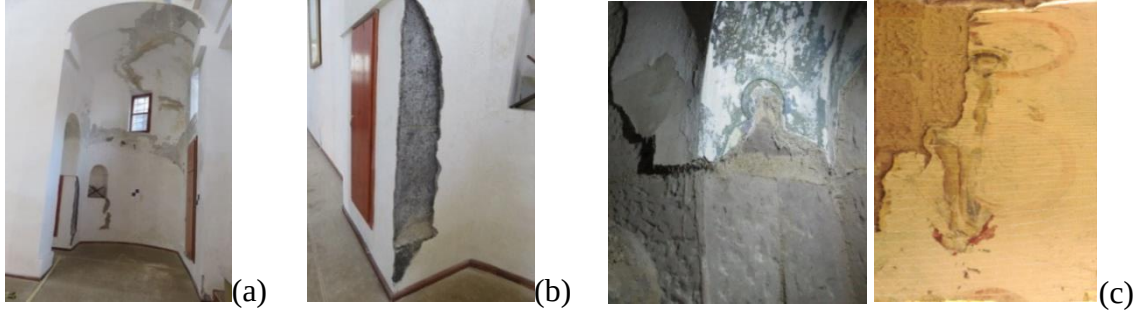
Yapının özgün duvar resimleri büyük oranda hasar görmüş, kazınarak tahrip edilmiş ya da üzerleri boyanarak kapatılmaya çalışılmıştır. Yapı da genel itibari ile su kaçaklarından

Resim 3.50. Panagia Kilise iç mekanı, 2020 a) Yan apsis b) Duvar hasarları c) Duvardaki resim kalıntıları

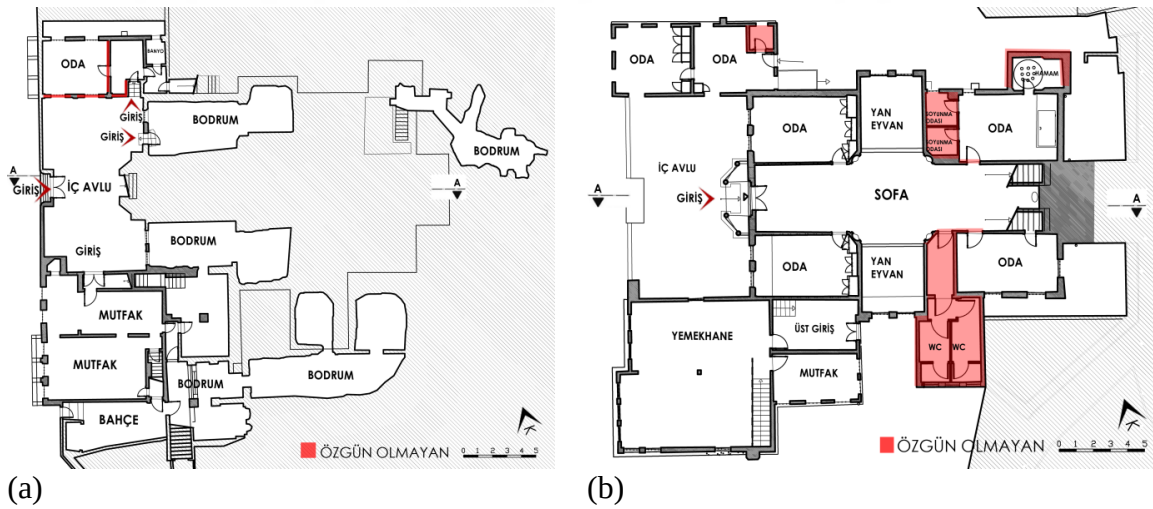
Şekil 3.32. Bodrum ve zemin kat planı<sup>60</sup>, 2020 a) Bodrum kat planı (avlu kotu) b) Zemin kat planı

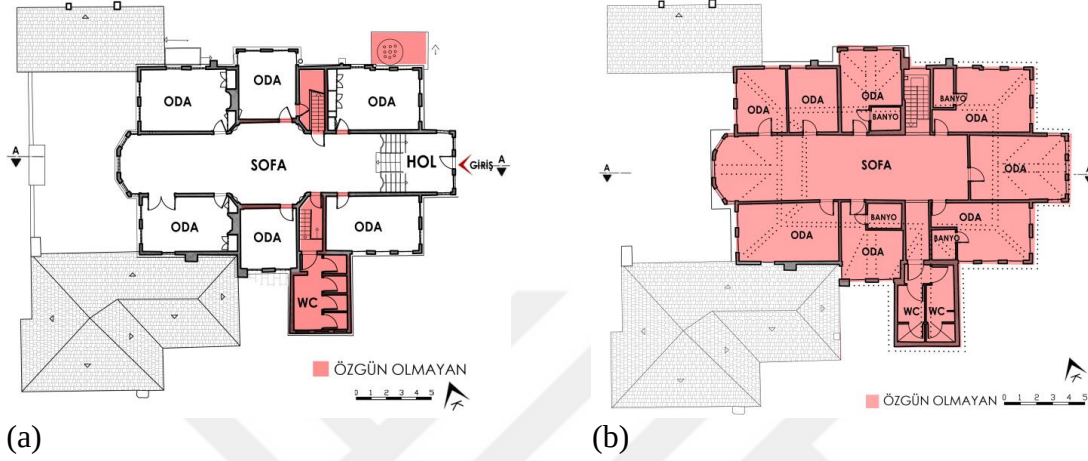
Şekil 3.33. Birinci ve ikinci kat planı, 2020 a) Birinci kat planı (bahçe kotu) b) İkinci kat planı (çatı katı)

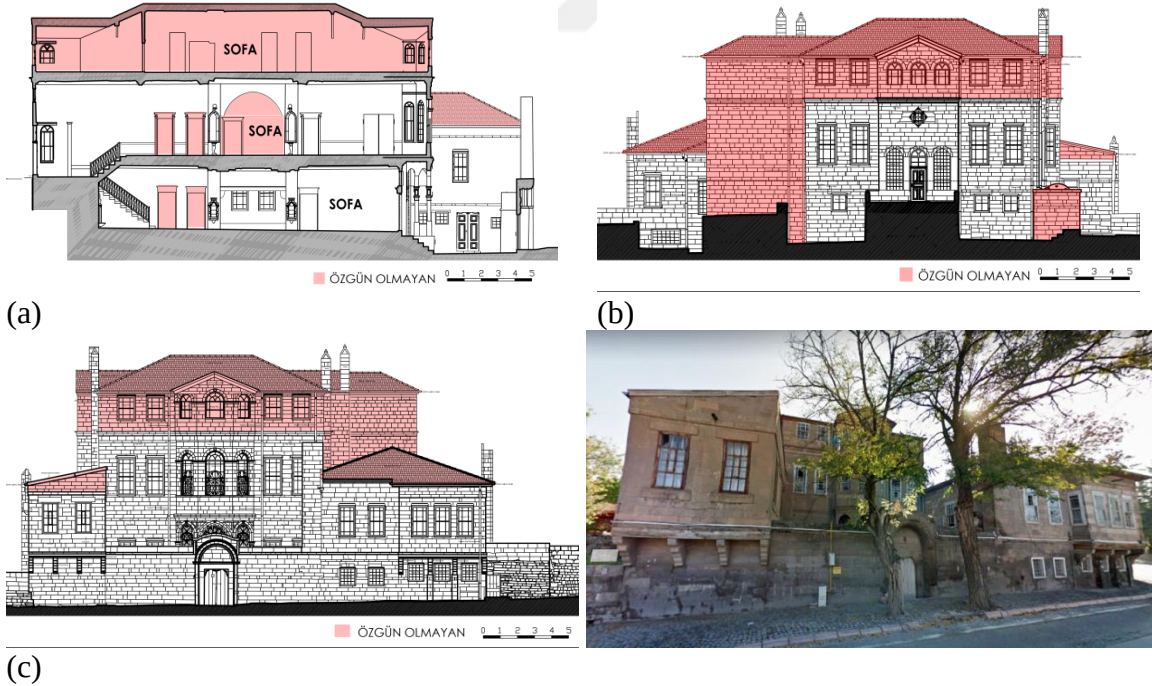
Şekil 3.34. Kesit ve cepheler, 2020 a) A-A kesiti b) Güneydoğu cephesi c) Kuzeybatı cephesi (Atatürk Caddesi'nden görünüm)

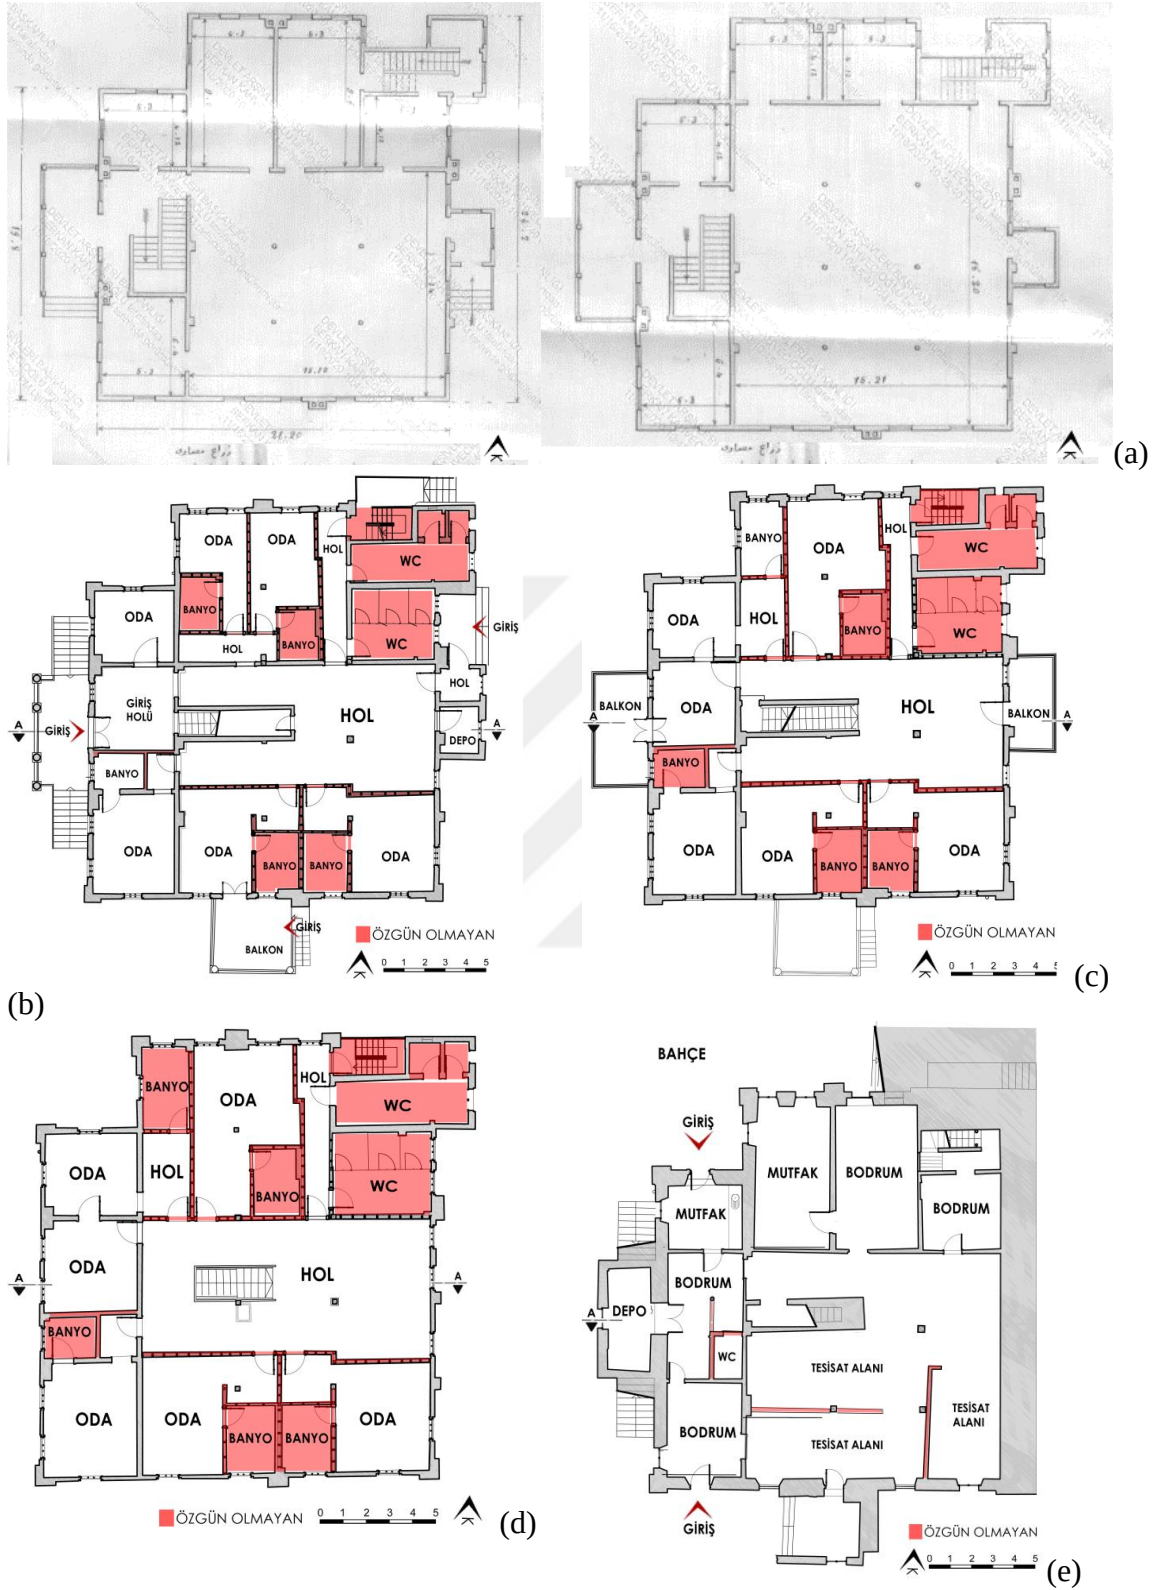
Şekil 3.35. Kız Okulu Ek Binası kat planları<sup>63</sup> a) Ruhsat izni için çizilen H.1329 tarihli zemin ve birinci kat planları<sup>64</sup> b) Zemin kat planı, 2020 c) Birinci kat planı, 2020 d) İkinci kat planı (çatı), 2020 e) Bodrum kat planı, 2020

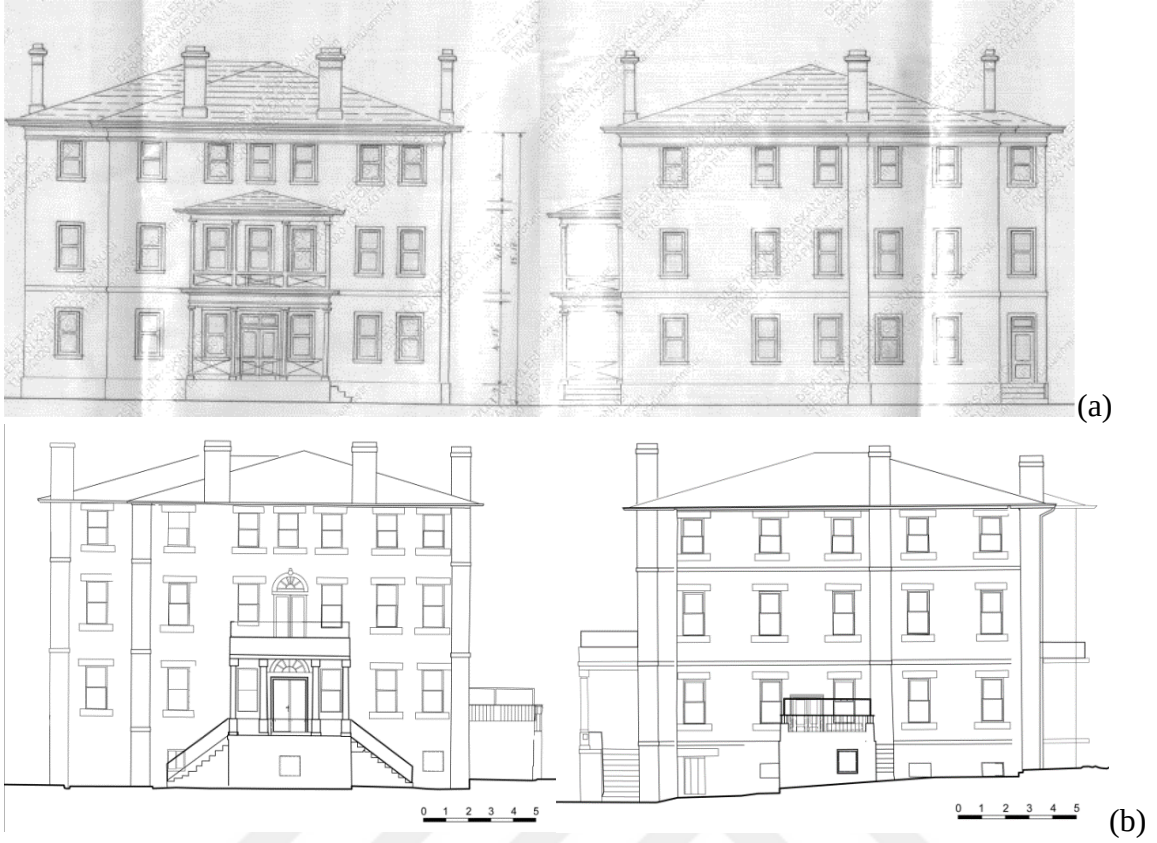
Şekil 3.36. Kız Okulu Ek Binası batı ve güney cepheleri a) Ruhsat izni için çizilen batı ve güney cepheleri<sup>65</sup> b) Batı ve güney cephesi, 2020

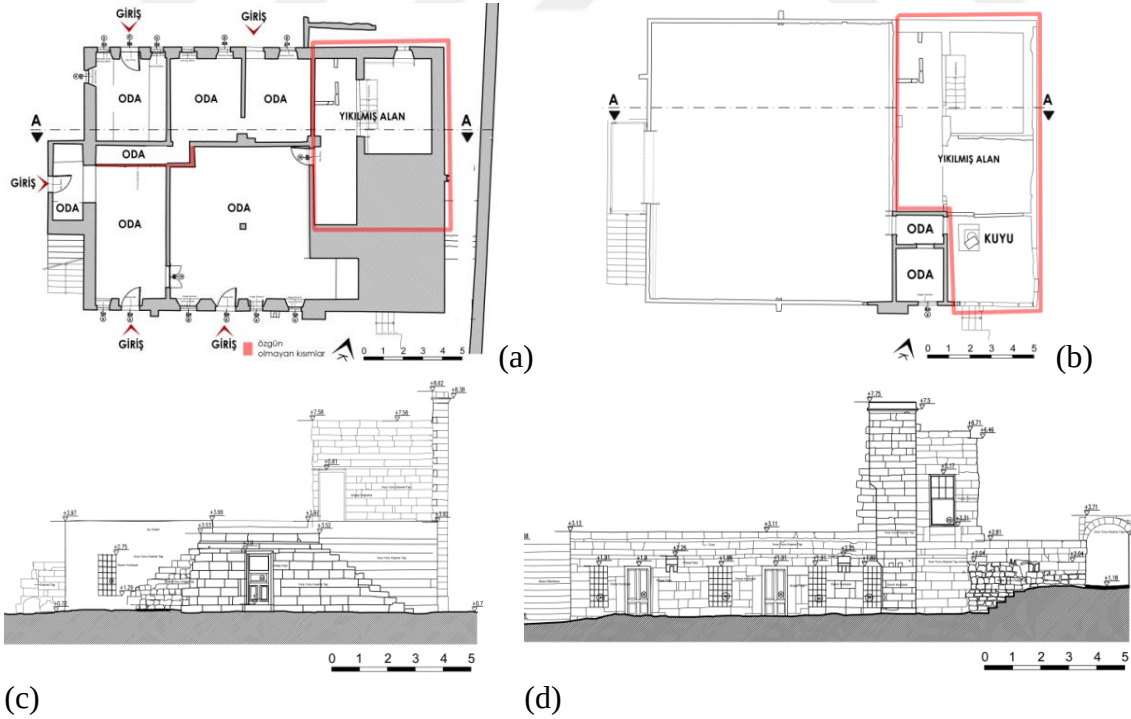
Şekil 3.38. Büyük Hastane plan ve cephe, 2020<sup>72</sup> a) Bodrum kat planı b) Zemin kat planı c) Batı cephe d) Güney cephe

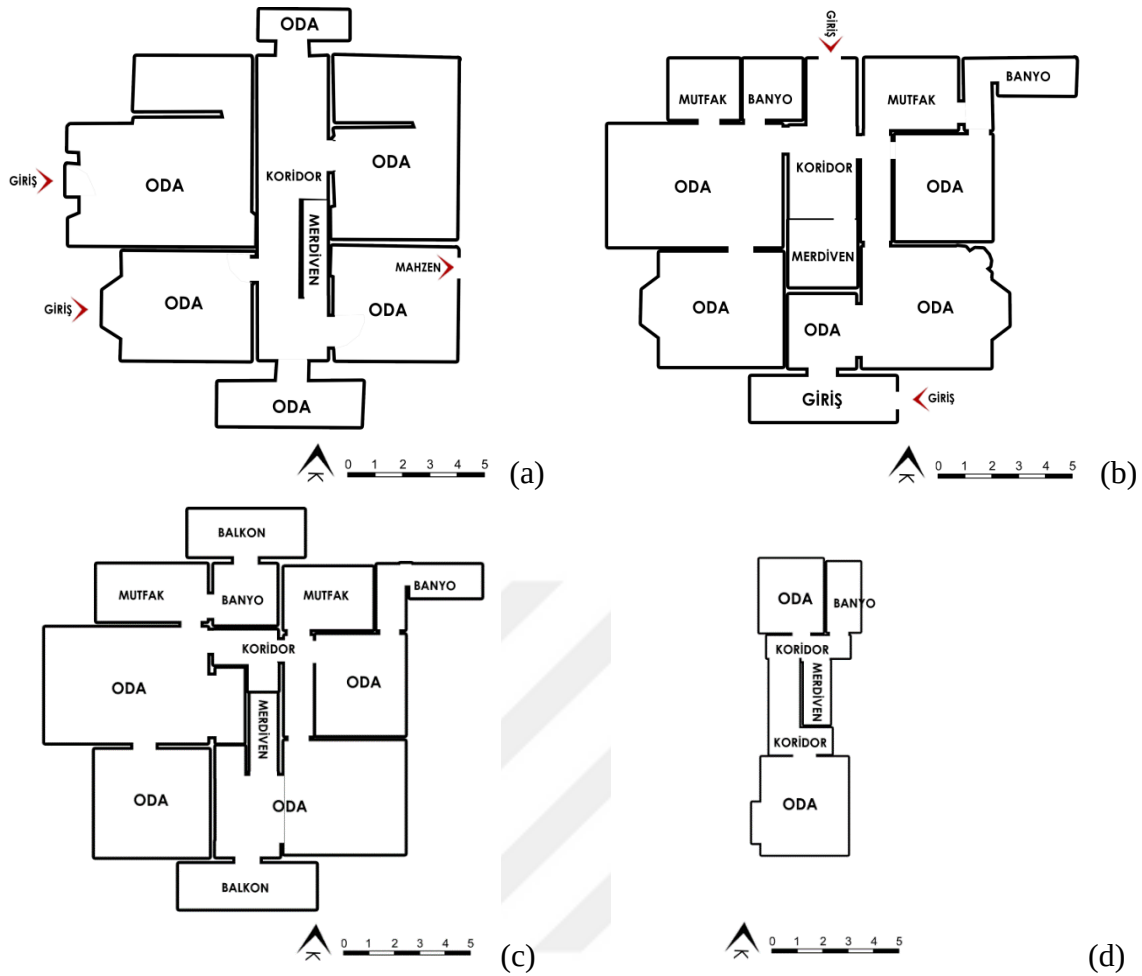
Şekil 3.40. Birinci ve çatı kat plan krokileri, 2020<sup>76</sup> a) Bodrum kat krokisi b) Zemin kat krokisi c) Birinci kat krokisi d) Çatı katı krokisi
