**TARİHSEL SÜREÇ İÇİNDE MÜSLİM-GAYRİMÜSLİM  
BİRLİKTELİĞİNDE BİR KENTSEL HAFIZA OKUMASI:  
TALAS ÖRNEĞİ**

**YÜKSEK LİSANS  
MİMARLIK ANA BİLİM DALI**

**GAZİ ÜNİVERSİTESİ  
FEN BİLİMLERİ ENSTİTÜSÜ**

**HAZİRAN 2021**

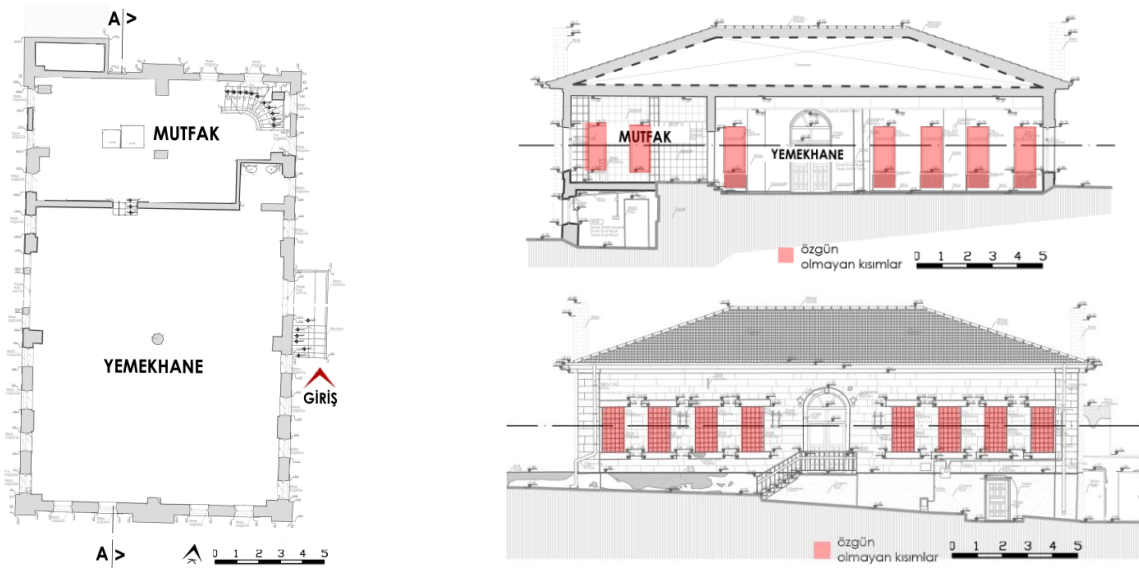
Şekil 3.41. Plan, kesit ve güney cephe<sup>79</sup>, 2020

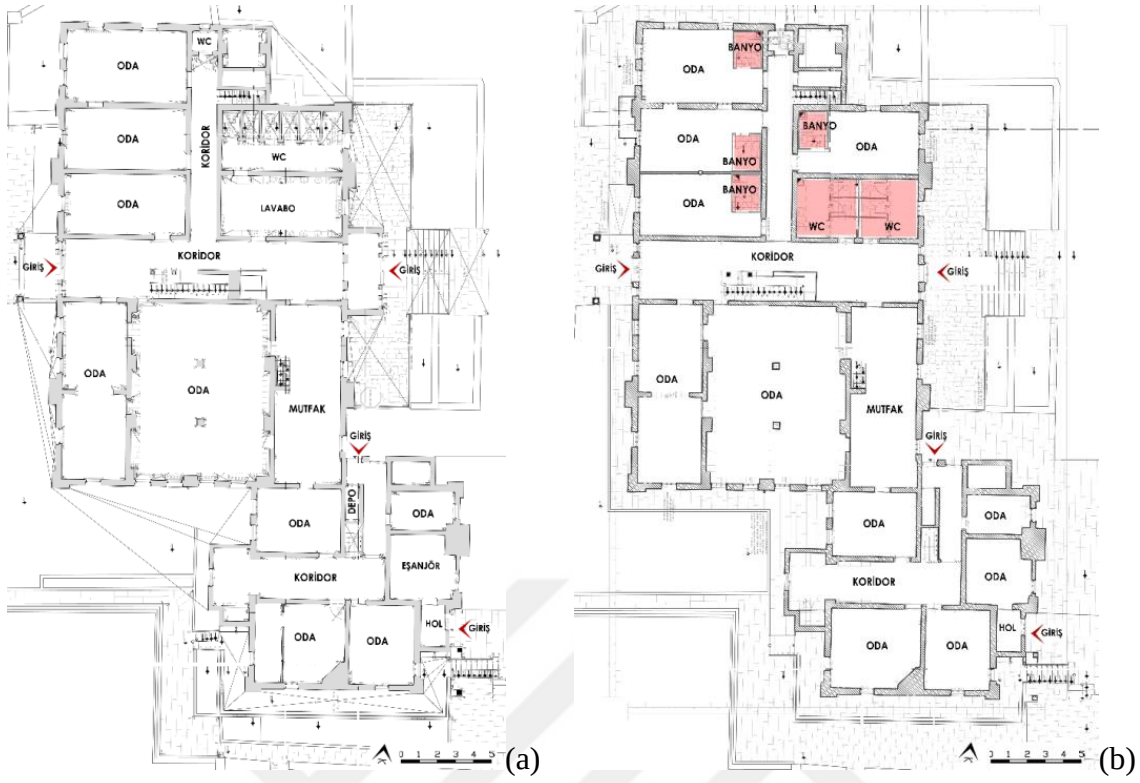
Şekil 3.42. Erkek Okulu Binası restorasyon öncesi (a) / sonrası (b) zemin kat planı<sup>81</sup>
