**TÜRKİYE’DE YEREL SİVİL TOPLUM KURULUŞLARININ MİMARİ  
KORUMAYA KATKILARI: BURSA ESKİ ESERLERİ SEVENLER KURUMU  
VE RESTORASYON FAALİYETLERİ**

**YÜKSEK LİSANS TEZİ**

**Mimarlık Anabilim Dalı**

**Restorasyon Programı**

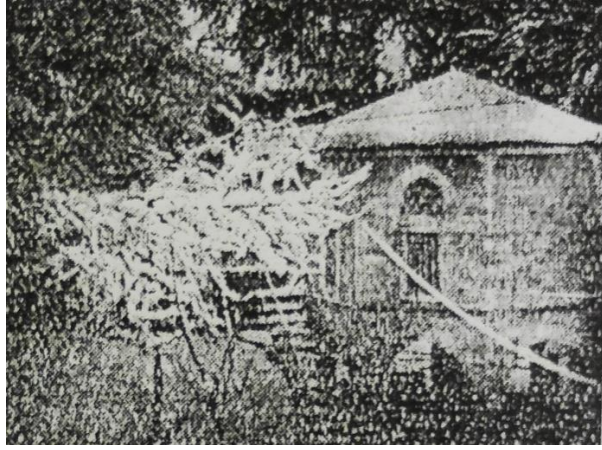
**Şekil 7.3:** Koza Hanı Mescidi onarım öncesi durumu. (Baykal, 1946)

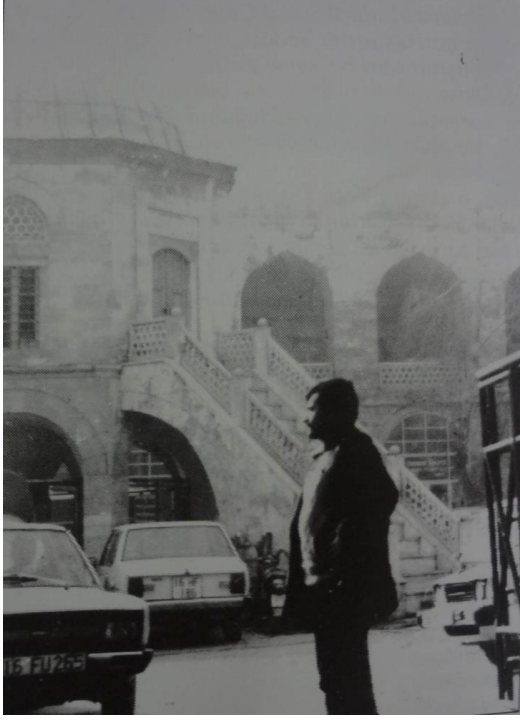
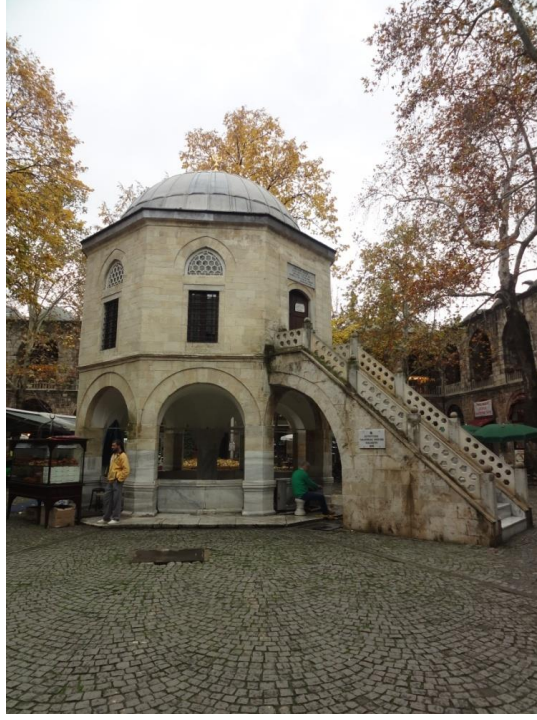
**Şekil 7.4:** Soldaki görsel Koza Hanı Mescidi'nin Kurum'un yaptığı onarım sonrası durumunu (Bursa Eski Eserleri Sevenler Kurumu Hizmet Albümü, 1985), sağdaki görsel ise Mescid'in günümüzdeki durumunu göstermektedir. (Keskin, 2014)

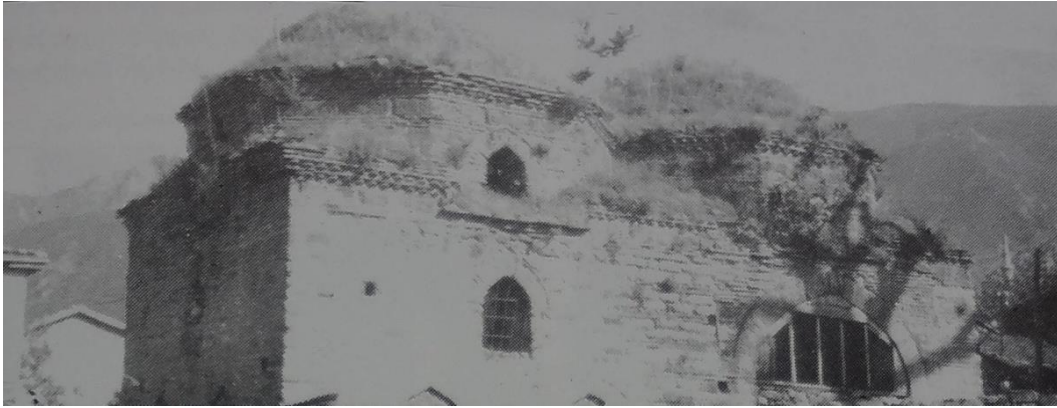
**Şekil 7.8:** Kanberler Muallimhanesi onarım öncesi durumu. (Bursa Eski Eserleri Sevenler Kurumu Hizmet Albümü, 1985)

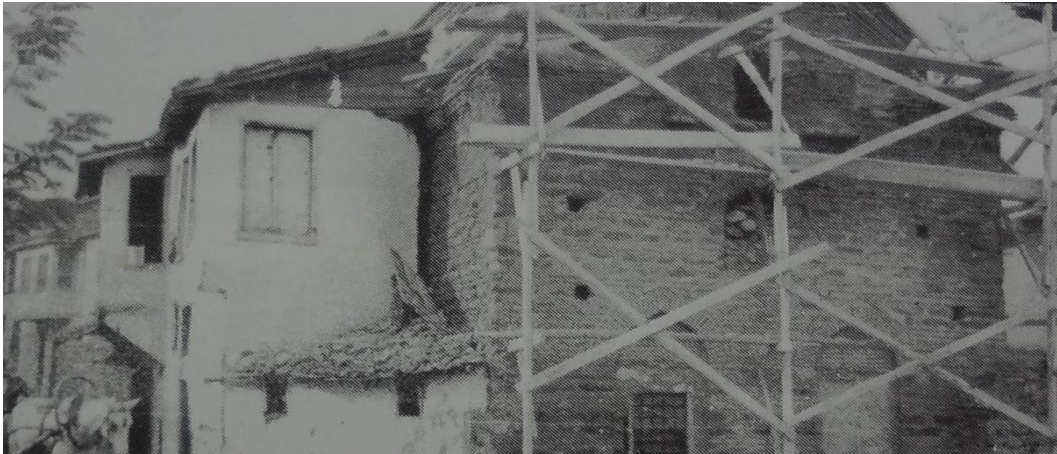
**Şekil 7.9:** Kanberler Muallimhanesi onarım sırasındaki durumu. (Bursa Eski Eserleri Sevenler Kurumu Hizmet Albümü, 1985)

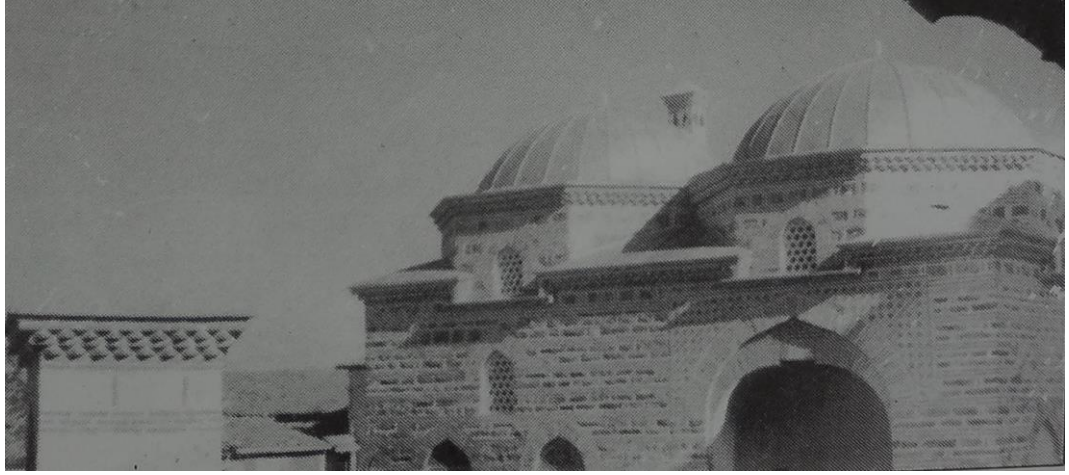
**Şekil 7.10:** Kanberler Muallimhanesi onarım sonrası durumu. (Bursa Eski Eserleri Sevenler Kurumu Hizmet Albümü, 1985)

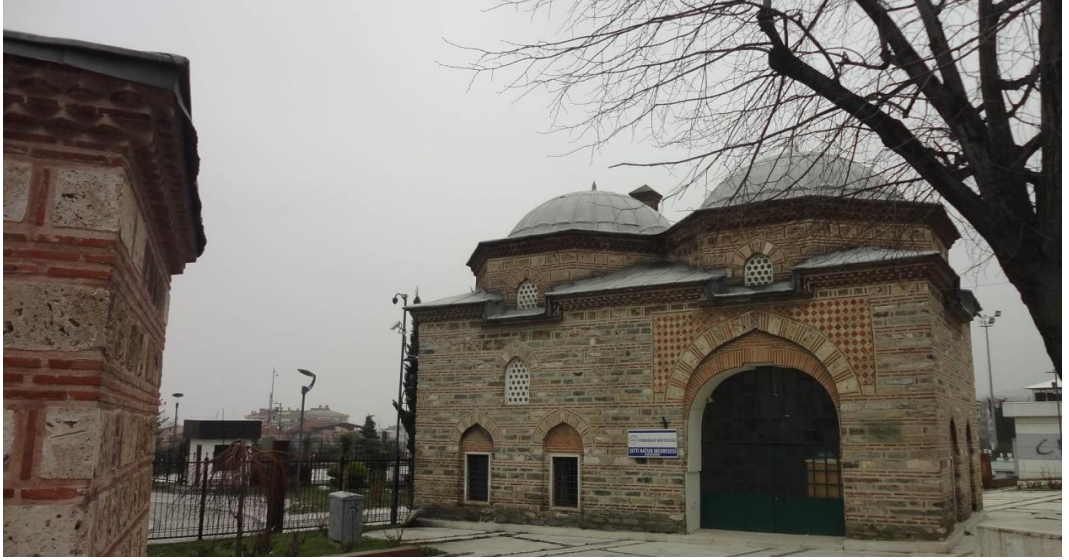
**Şekil 7.11:** Kanberler Muallimhanesi günümüzdeki durumu. (Keskin, 2014)

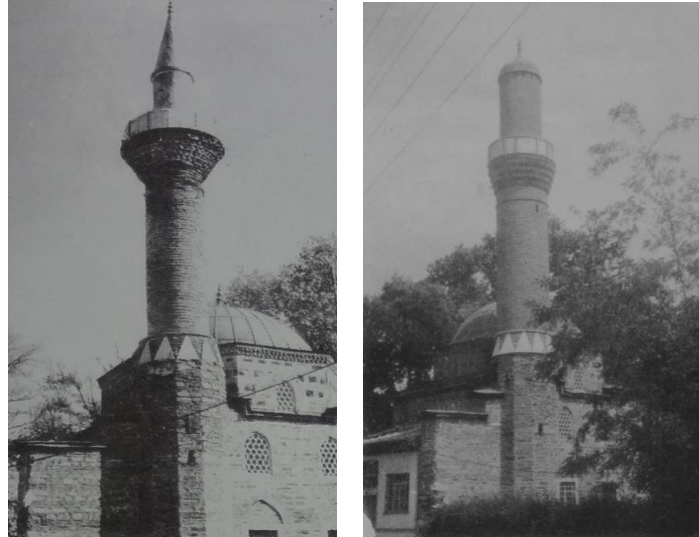
**Şekil 7.12:** Soldaki görselde İmaret İsabey Camii minaresinin eski durumu, sağdaki görselde ise minarenin Kurum tarafından yapılmış yeni durumu görülmektedir. (Bursa Eski Eserleri Sevenler Kurumu Hizmet Albümü, 1985)

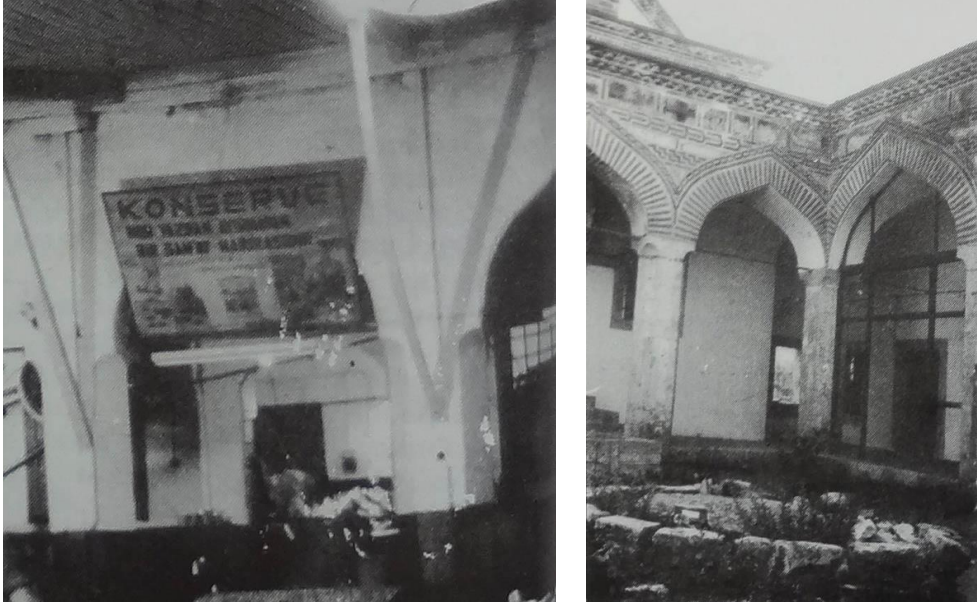
**Şekil 7.14:** Soldaki görselde konserve fabrikası olarak kullanılan İnebey Medresesi'nin tahliye sonrası durumu, sağdaki görselde ise Medrese'nin onarım sonrası durumu görülmektedir. (Bursa Eski Eserleri Sevenler Kurumu Hizmet Albümü, 1985)

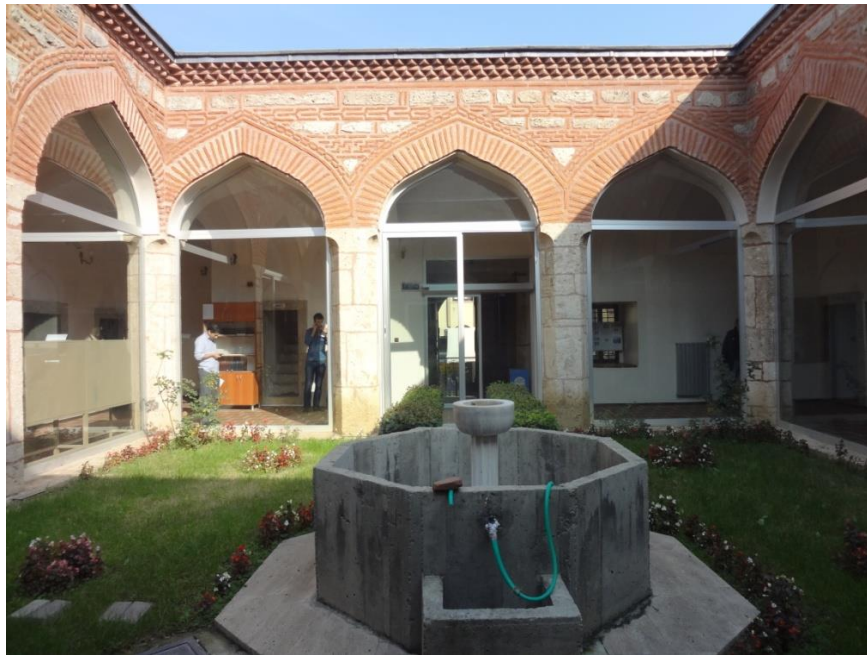
**Şekil 7.15:** İnebey Medresesi günümüzdeki durumu. (Keskin, 2014)

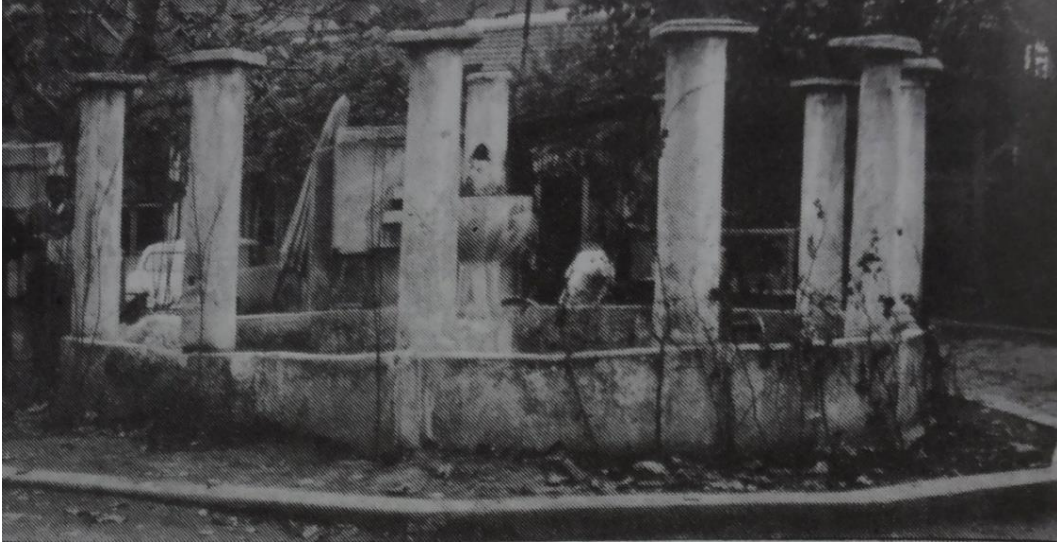
**Şekil 7.16:** Fidan Hanı Mescidi rekonstrüksiyon öncesi durumu. (Bursa Eski Eserleri Sevenler Kurumu Hizmet Albümü, 1985)

- 1) Demirtaş Paşa Camii'nin minaresinin onarımı bitirilmiştir.
- 2) Duvarları harap, kubbesiz durumdaki Abdülatif Kutsi Türbesi'ne kubbe yapılmıştır. (Bursa Eski Eserleri Sevenler Kurumu Hizmet Albümü, 1985, s.69)
- 3) Fatih devri eseri olan sadece direkleri ve bir kısım merdivenleri bulunan Fidan Hanı Mescidi Ekrem Hakkı Ayverdi' nin projesi ve Gayrimenkul Eski Eserler ve Anıtlar Yüksek Kurulu'nun kararına göre direklerinin üzerine inşa edilmiştir (Şekil 7.16, 17). Onarımı için devletin verdiği fondan, halkın katkılarından ve Kurum'un nezaretindeki Yapı İşleri Bölge Müdürlüğü'nden faydalanılmıştır.
- 4) Güllü Camii onarılmıştır.
- 5) Yeşil Türbe'nin arka bahçe duvarları onarılmıştır. (Bursa Eski Eserleri Sevenler Kurumu Hizmet Albümü, 1985, s.70)

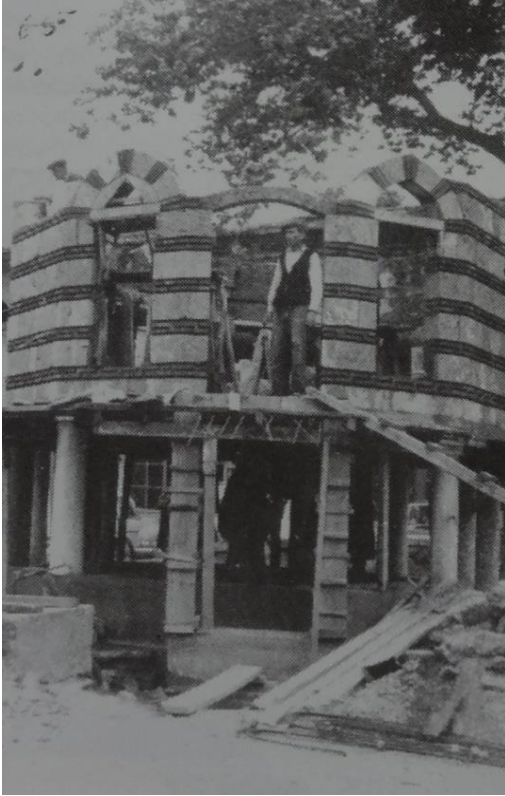
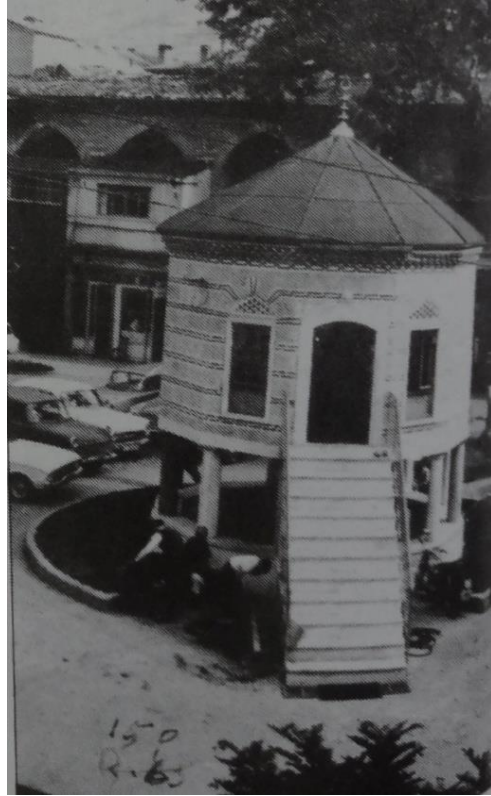
**Şekil 7.17:** Soldaki görselde Fidan Hanı Mescidi rekonstrüksiyon sırasındaki durumu, sağdaki görselde ise Mescid'in rekonstrüksiyon sonrası durumu görülmektedir. (Bursa Eski Eserleri Sevenler Kurumu Hizmet Albümü, 1985)

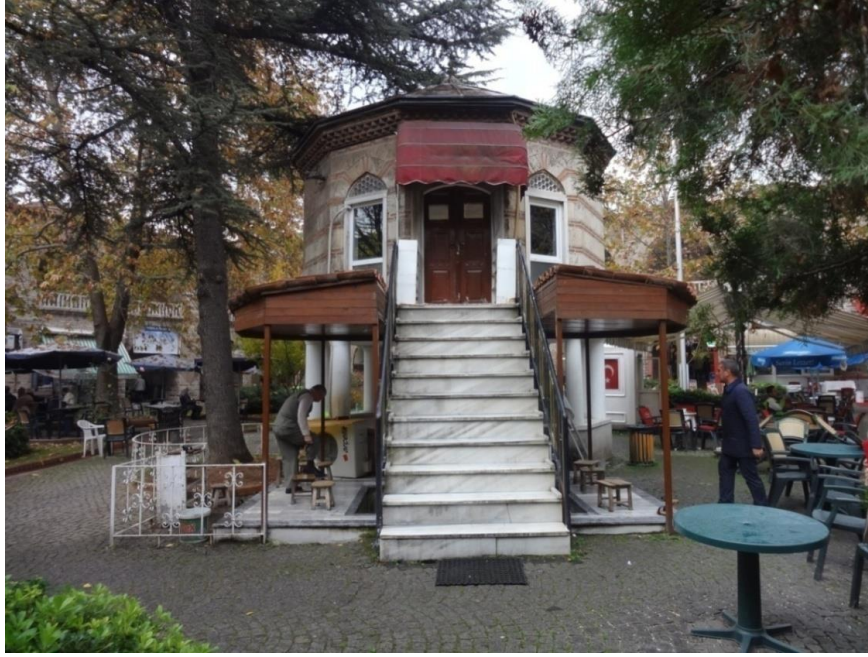
**Şekil 7.18:** Fidan Hanı Mescidi günümüzdeki durumu. (Keskin, 2014)

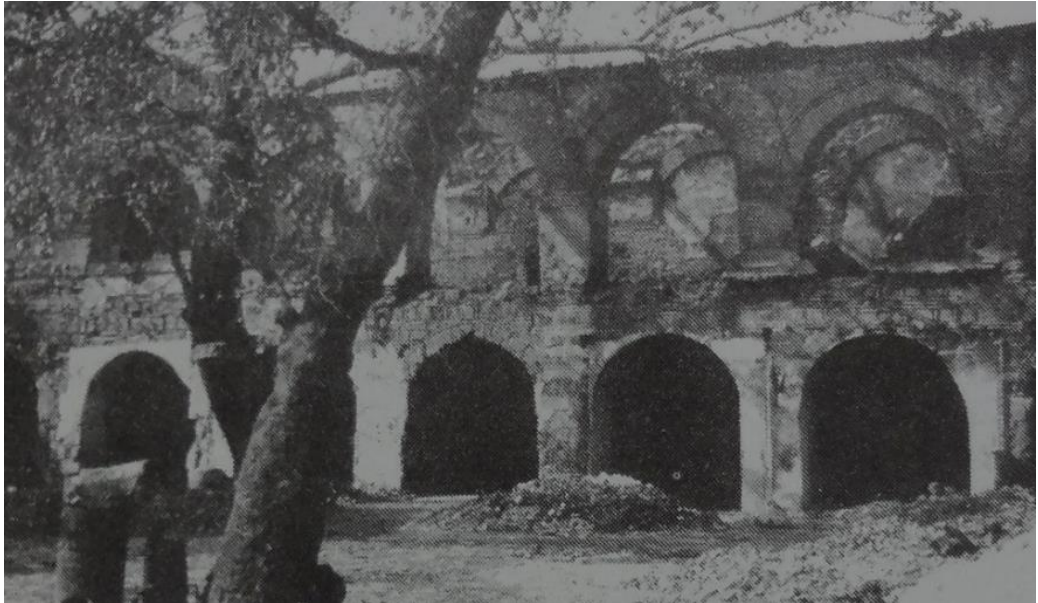
**Şekil 7.19:** Fidan Hanı onarım öncesi durumu. (Bursa Eski Eserleri Sevenler Kurumu Hizmet Albümü, 1985)

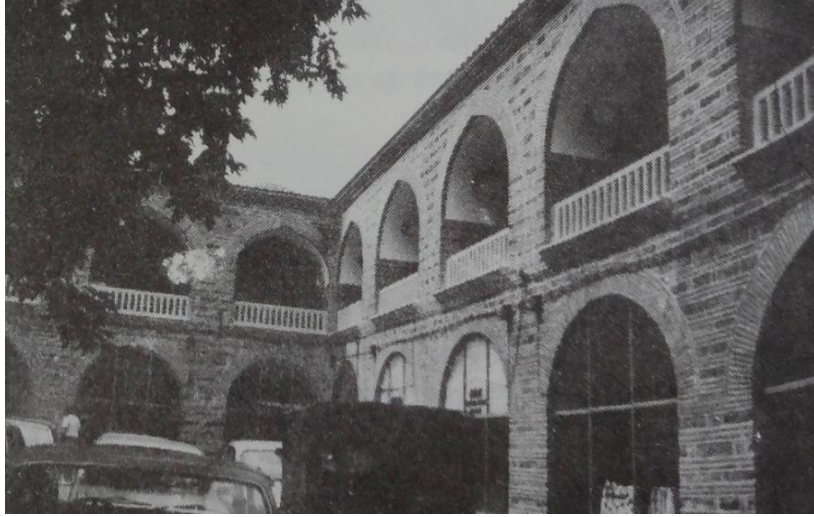
**Şekil 7.20:** Fidan Hanı onarım sonrası durumu. (Bursa Eski Eserleri Sevenler Kurumu Hizmet Albümü, 1985)

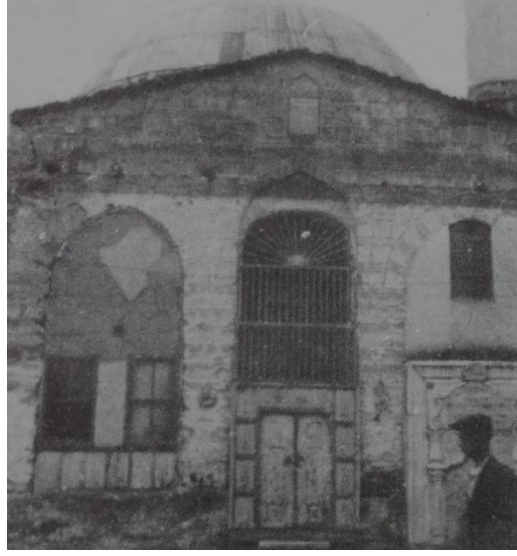
**Şekil 7.22:** Hacılar Camii onarım öncesi durumu. (Bursa Eski Eserleri Sevenler Kurumu Hizmet Albümü, 1985)

Cami 1855 Bursa Depremi'nde gördüğü hasar nedeniyle 1860 yılında büyük bir onarımdan geçirilmiş, ancak, aslını korumaya ve ihyaya yönelik hiçbir özen gösterilmediğinden 1953 yılına karakterini kaybetmiş bir şekilde ulaşmıştır. (Baykal, 1953, s.7) Kurum onarım kararı aldığı anda caminin kurşun olan üst örtüsünün bir kısmı birkaç yıl önce lodos sebebiyle atmış ancak tamiri yapılmadan o şekilde bırakılmıştır. Revak kubbesinin yanındaki düz alanlar kiremit olmuş, küçük kubbenin kasnağı ile düzlük arası molozla doldurulmuştur. Kirpi saçaklar harap durumdadır ve yağmur suyu aşağıya sızmaktadır. Beden duvarının bazı taşları düşmüştür. Dış kapının üstündeki süslü kalkan duvarı çatlamış ve yanlarında bulunan kitabe panoları ve süsleme panoları eksilmiştir. Son cemaat yeri bölünmüş ve önü sıradan bir duvarla örülmüş, çamur sıvanmıştır. Böylece iki küçük odacık elde edilmiştir. Minber bulunmamaktadır ve alçı pencerelerin yerine birbirine uymayan sıradan pencereler konmuştur. Kısacası cami o günkü koşullarıyla Kazım Baykal'ın deyişiyle “*heyeti umumiyesi ile ölüme mahkum bir eser*” konumundadır (Şekil 7.22). (Baykal, 1953, s.11)

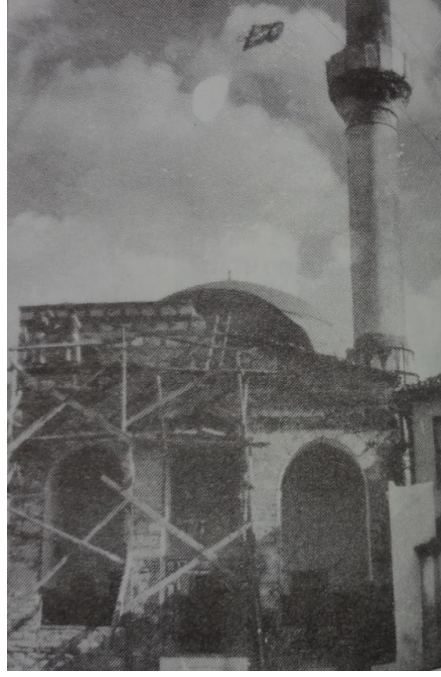
**Şekil 7.23:** Hacılar Camii onarım sırasındaki durumu. (Bursa Eski Eserleri Sevenler Kurumu Hizmet Albümü, 1985)

Kullanılan malzemeler: Dış merdiven ve sahanlıklarda çimento kullanılmıştır. Ancak, duvarların onarımında kullanılmamıştır. Tuğla ve küfeki noksanları ise bu caminin devrinde veya inşasından önce yapılmış eski binaların enkazından tedarik edilmiştir. (Örn: Pirinç Hanı ve Kapan Hanı). Hatıllar ise o güne yıkık bir şekilde ulaşmış olan Mevlevihane'nin meşe direkleridir. Kurşun eksikleri ise satın alınarak tamamlanmıştır. Yapılan onarımlarda caminin kendi malzemesi dışında bir malzeme kullanılmamıştır. (Baykal, 1953, s.16)

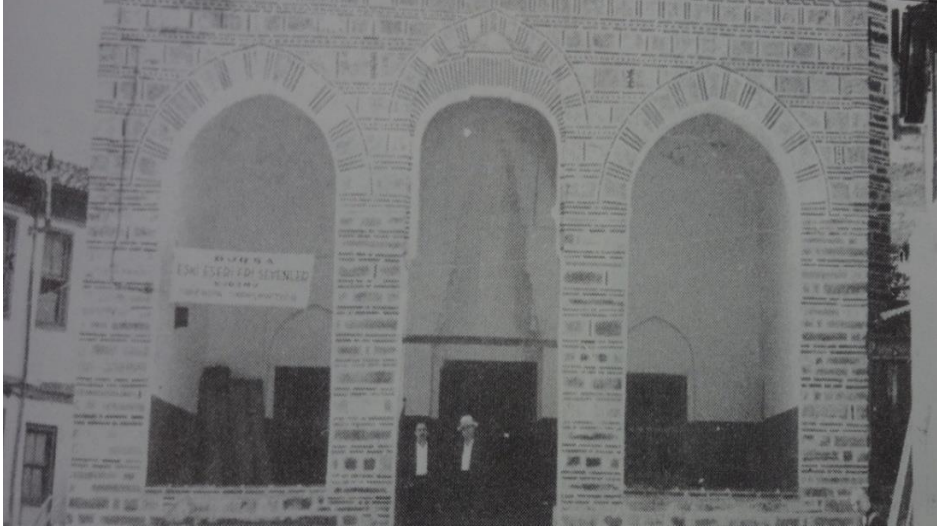
**Şekil 7.24:** Hacılar Camii onarım sonrası durumu. (Bursa Eski Eserleri Sevenler Kurumu Hizmet Albümü, 1985)

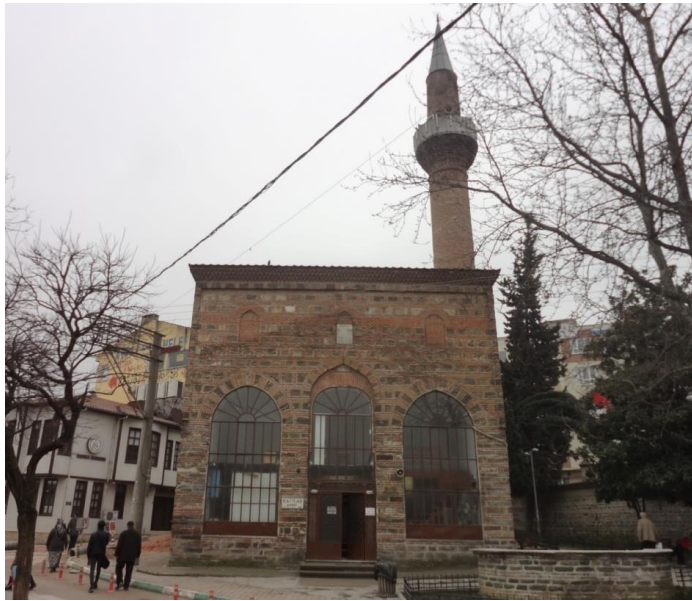
**Şekil 7.25:** Hacılar Camii günümüzdeki durumu. (Keskin, 2014)

Hacılar Camii'nin 1953 yılında Kurum tarafından yapılan onarımından sonraki restorasyonu 2012 yılında Vakıflar Genel Müdürlüğü tarafından yapılmıştır. Caminin dört cephesine drenaj yapılmış, iç beden duvarlarına badana ve boya raspası yapılmış, caminin tüm alt pencereleri yenilenerek tüm ahşap imalatlarda iki kat cila uygulanmış ve denizliklerdeki çimentolu ekler temizlenerek yerine doğal taş denizlik konulmuştur. (Bursa Vakıflar Bölge Müdürlüğü Yatırım Programı Dosyası) Cami'nin günümüzdeki sahibi ve bakımından sorumlu kuruluş Vakıflar Genel Müdürlüğü'dür. (Türkün Dostoğlu, Türkün, 2011, s.102)

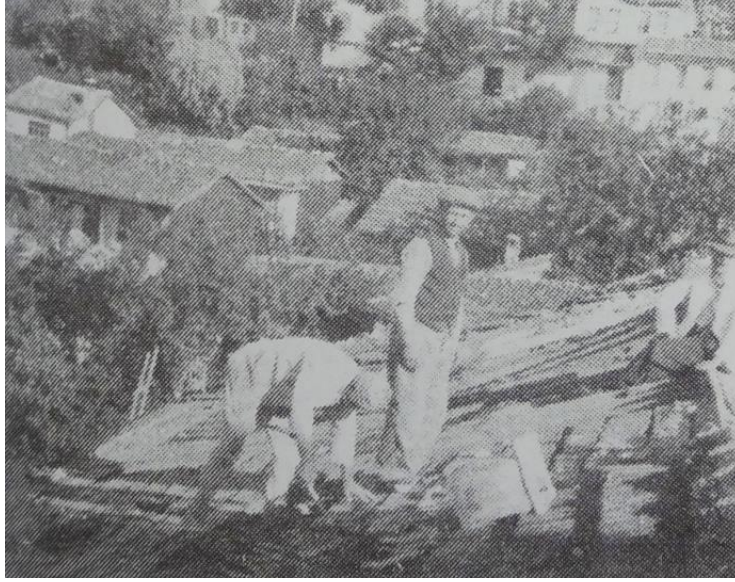
**Şekil 7.26:** Molla Arap Camii onarımı sırasında çatı üzerinde Rıza İlova çalışırken. (Bursa Eski Eserleri Sevenler Kurumu Hizmet Albümü, 1985)

Molla Arap Camii'nin Kurum tarafından onarımı 1954 yılında yapılmıştır. Harap haldeki son cemaat yeri tamamen yıkılarak biraz daha genişletilerek yeniden yapılmıştır. Kubbelerin üzerindeki marsilya kiremidi muhdes çatı kaldırılmış, iki kubbenin dışında kalan duvarlar yıkılarak kubbeler meydana çıkarılmıştır. Kubbelerin kurşun örtü olması gereken beton kısımları, mimarlardan alınan bilgiye göre çimentoya eklenerek elde edilen karışımla sıvanmış ve böylece akıntının önüne geçilmiştir. Cami duvarları raspa edilerek orijinal tuğla işi ortaya çıkarılmıştır. Salaş

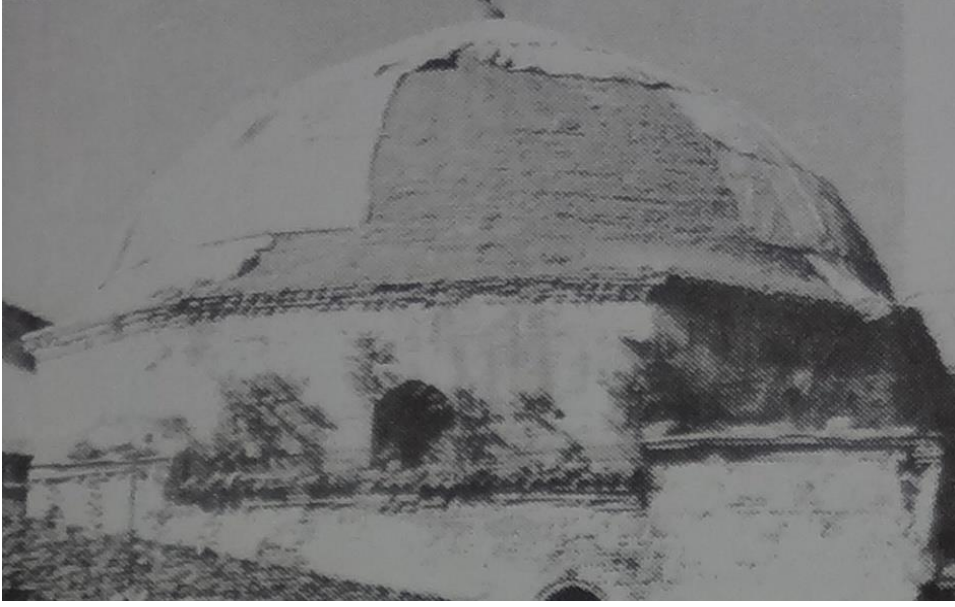
**Şekil 7.28:** Hocaalizade Camii onarım öncesi kubbenin durumu (Bursa Eski Eserleri Sevenler Kurumu Hizmet Albümü, 1985)

Bu cami ismi gibi, II. Murad devrinde 1439 yılında Hacı Ömer oğlu Hoca Ali adlı bir kişi tarafından yaptırılmıştır. 8.69 m x 8.97 m iç ölçülerindeki cami tek kubbelidir. (Kaplanoğlu, 1994, s.67) Son cemaat yerinin üzeri ahşaptır. Yanında ve kible tarafında mezarlık, kapısı üzerinde de kitabesi bulunmaktadır. (Son Tamirleri Yapılan Camiler,1955, s.8) Kurum, Camiyi ele almaya karar verdiğinde ahşap olan son cemaat yeri kısmen harap durumda olup, kurşun örtü ise bozulmuş, ara ara da yokolmuştur. (Şekil 7.28) Minarede taş düşme tehlikesi söz konusudur. Mezar kısmı çok kötü durumdadır. Bu cami Bursa yangınlarından ve depremlerden oldukça zarar görmüştür. (Son Tamirleri Yapılan Camiler, 1955, syf: 9) Özellikle 1863 Setbaşı büyük yangınında caminin son cemaat yerinin ahşap olan kısımları yanmıştır. (Baykal, 1948, s.38)

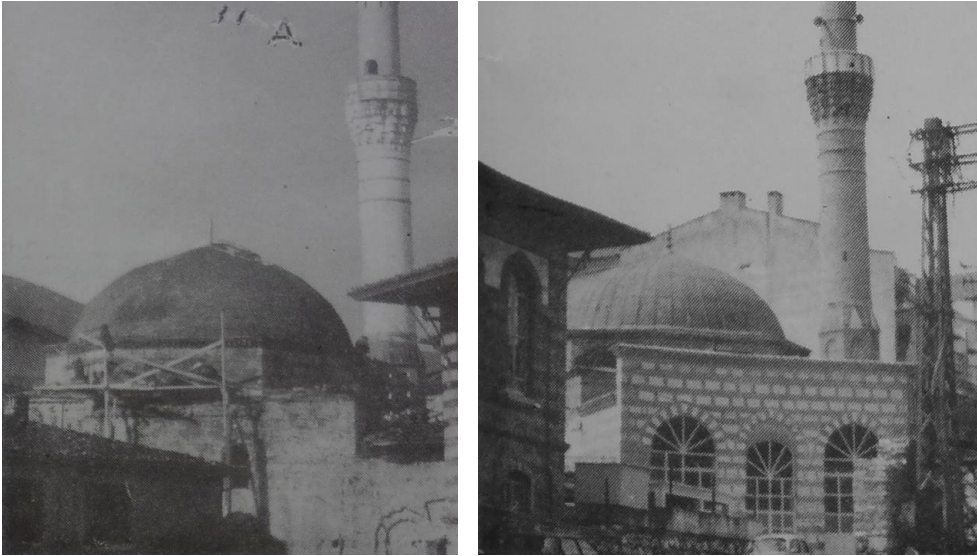
**Şekil 7.29:** Soldaki görselde Hocaalizade Camii onarım sırasındaki durumu, sağdaki görselde ise Cami'nin onarım sonrası durumu görülmektedir. (Bursa Eski Eserleri Sevenler Kurumu Hizmet Albümü, 1985)

Caminin Kurum tarafından 1954 yılında yapılan onarımında en önemli adım yapının yıkılma tehlikesinin önüne geçilmesi olmuştur. Cephe taşları hatıllara kadar sökülüş ve taş duvarların içinde yangından kömürleşmiş hatıl parçaları çıkarılmış, yerine betonarme hatıllar konulmuştur. Kurşun örtüsü tamamen sökülüş, yeniden eritilerek tekrar döşenmiştir. Cami'nin onarımı mahalleliden temin edilen 2141 lira ile gerçekleştirilmiştir. (Son Tamirleri Yapılan Camiler, 1955, s. 9)

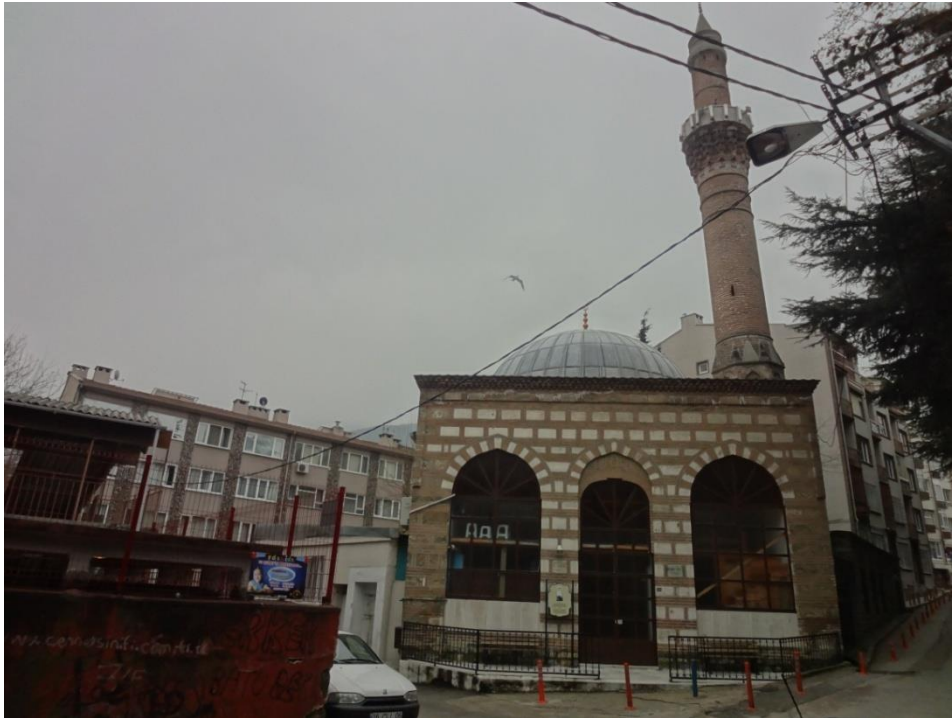
**Şekil 7.30:** Hocaalizade Camii günümüzdeki durumu. (Keskin, 2014)

Cami, “Bursa Eski Eserleri Sevenler Kurumu”nun 1955 yılında yaptığı onarım sonrasında 2005 yılında “Bursa Vakıflar Bölge Müdürlüğü” tarafından basit onarımdan geçirilmiştir. Bu onarım kapsamında kubbesindeki kurşun örtü, duvarlarda ve kirpi saçaklardaki bozulan derzler yenilenmiş ve avlu bahçe duvarına da derz yapılmıştır. (Bursa Vakıflar Bölge Müdürlüğü Yatırım Programı Dosyası) Günümüzdeki sahibi ve bakımından sorumlu kuruluş Vakıflar Genel Müdürlüğü’dür. (Türkün, Dostoğlu, Dostoğlu, 2011, s.113)

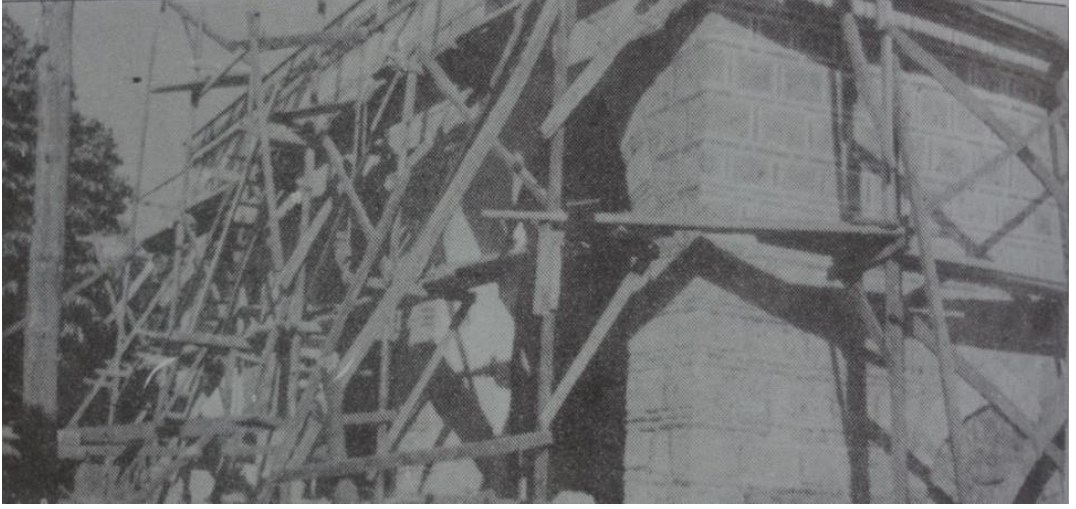
**Şekil 7.31:** Abdal Camii onarım sırasındaki durumu. (Bursa Eski Eserleri Sevenler Kurumu Hizmet Albümü, 1985)

Kurum tarafından 1954 yılında yapılan onarıma öncelikle bu harap evin yıkımıyla başlanmıştır. Camiye sızan yağmur suları her tarafı kabartmış olduğundan iç sıvanın hepsi sökülüş, aynı şekilde son cemaat yerinin de sıvası tamamen temizlenerek hem harim hem de son cemaat yeri kıtıklı horasanla yeniden sıvanmıştır. Tek örneği kalmış olan özgün alçı pencereler yenilenmiş, dışlıkları betondan yapılmıştır. Cephenin çatlakları tamir edilmiş, aralarında çürümüş olan ağaç hatıllar yerine göre beton yerine göre de demir hatıllar ile değiştirilmiştir. Dış cephede bozulmuş olan küfekilerin ve tuğlaların hepsi sökülerek yerlerine asli gibi yenileri getirilmiştir. Son cemaat yeri tamamen tuğla ile döşenmiş, bahçe temizlenmiş ve ihata duvarları tamir edilmiştir. Bu yapılanlara ek olarak Abdal Türbesi'nin de Kurum tarafından onarımına başlanmış, ancak, bu onarımın Bursa Müzesi tarafından üstlenildiği öğrenilince onarım durdurulmuştur. (Son Tamirleri Yapılan Camiler, 1955, s.15) Cami'nin onarımı 7 Ağustos 1954 Cuma günü bitirilmiş ve cuma namazı öncesi Vali Cahit Ortaç'ın da hazır bulunduğu bir tören yapılmıştır. (Son Tamirleri Yapılan Camiler, 1955, s.16)

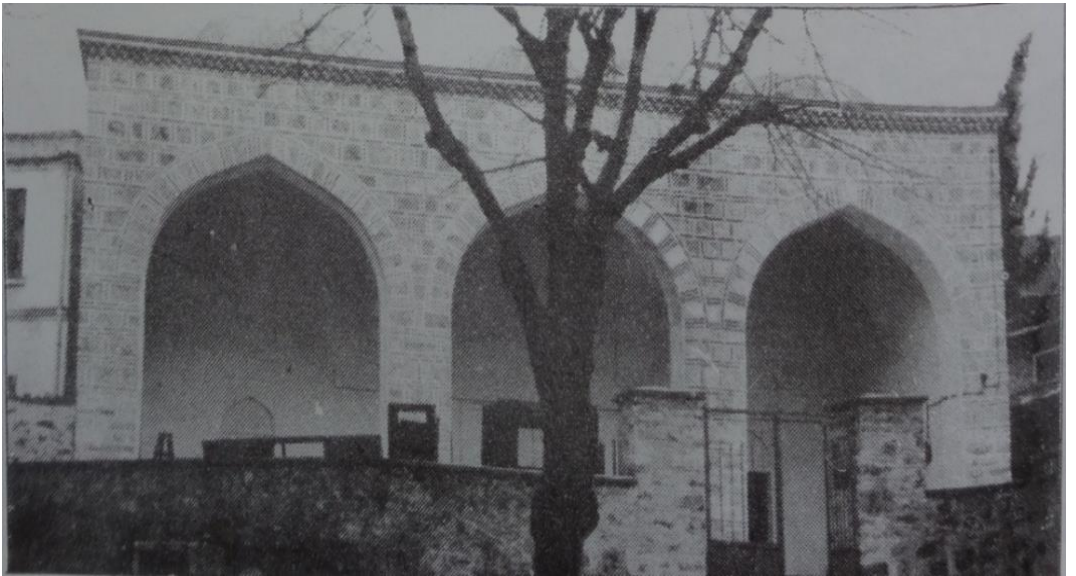
**Şekil 7.32:** Abdal Camii onarım sonrası durumu. (Bursa Eski Eserleri Sevenler Kurumu Hizmet Albümü, 1985)

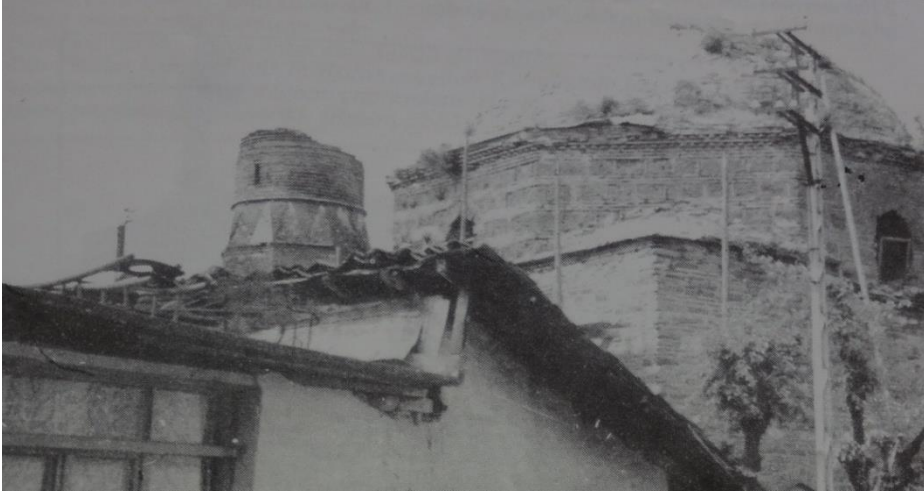
**Şekil 7.35:** Bedrettin Camii onarım öncesi durumu. (Bursa Eski Eserleri Sevenler Kurumu Hizmet Albümü, 1985)

Kitabesinden bu caminin aslında bir mescid olduğu anlaşılmakta ve nitekim minberi bulunmamaktadır. (1956 Senesinde Tamirlerini Yaptığımız Camiler, 1956, s.4) Çelebi Sultan Mehmed’in kızı Hafsa Hatun’un yaptırmasına rağmen camiye Bedrettin Camii denmesine yönelik iki varsayım bulunmaktadır. Bunlardan ilki bu adda bir zat tarafından tamir ettirilmiş olabileceğidir. İkinci ise Hafsa Sultan’ın bu camiye Emir Buhari’nin ikinci halifesi olan, Hicri 855 (Miladi 1451) yılında vefat eden Bedrettin Mahmud adına yaptırmış olma ihtimalidir. (Baykal, 1950, s.128) Cami’nin Kurum’un onarımından önce kayıtlara geçen 1586 ve 1888 onarımları mevcuttur. (Türkün Dostoğlu, Dostoğlu, 2011, s.67) Kurum onarım kararı aldığı anda caminin kubbelerinin üstü açıktır, içeri sızan sular yüzünden sıvalar dökülmüştür. Cami içindeki renkli su yollarından parçalar kalmıştır, mihrap sağlam durumdadır, sıvalı ve badanalı minarenin ise bir iki sıra tuğlası durmakta olup kaidesine kadar yıkılmıştır. Caminin ön cephesinde yükselen süslü duvarın (kalkan duvarı) ise dörtte bir kısmı modeli anlaşılacak kadar sağlam durumdadır. Ancak, duvarda çatlaklar oluşmuş ve yerinden kaymış, özensiz bir şekilde tuğla ile tamamlanmıştır. Kubbe saçağındaki kirpi saçaklar bozulmuştur, duvarların bir kısmı onarıma muhtaçtır. Kibledeki klasik çeşmenin ise iskeleti kalmıştır. İhata duvarları da harap haldedir. (Baykal, 1950, s.128)

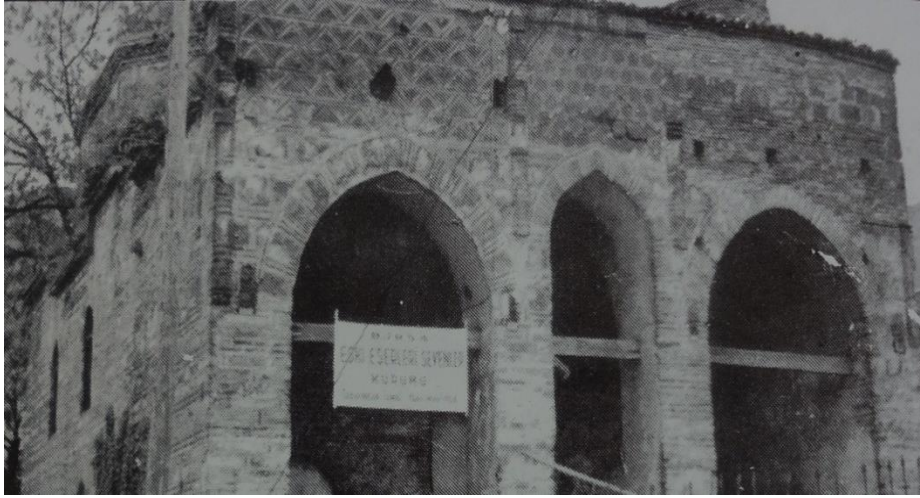
**Şekil 7.36:** Bedrettin Camii onarım öncesi cephesi. (Bursa Eski Eserleri Sevenler Kurumu Hizmet Albümü, 1985)

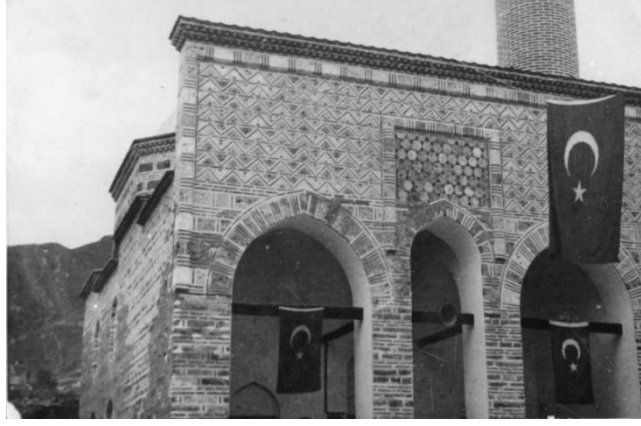
**Şekil 7.38:** Bedrettin Camii onarım sonrası durumu. (Bursa Eski Eserleri Sevenler Kurumu Hizmet Albümü, 1985)

Kalkan duvarının kalan kısımlarının fotoğrafları çekilmiş, orijinal kısımları referans alınarak boya ile örneği yapılmış, kalan kısımlar da yıkılarak hazırlanan bu örneğe ve fotoğraflara göre yeniden yapılmıştır. Minarenin onarımında kullanılmak üzere tuğla tedarik edilmesine olanak bulunamadığından Vakıflar Genel Müdürlüğü'nün mimarlarına da danışılarak aynı tarzda beton tuğla hazırlatılmış ve kaideye uygun şekilde tamamlanmıştır. Kirpi saçaklar tamamen değiştirilmiş, taş ve tuğlaların derzleri yenilenmiştir. (1956 Senesinde Tamirlerini Yaptığımız Camiler, 1956, s.5) Kubbe kurşunları yerine yetkili mimarların yönlendirmesi ile kurşunla aynı ebatta parçalar halinde beton dökülmüş, yağmur suyunun geçmesini önlemek amacıyla da asfalt ve ziftle kaplanmış, onun üzerine de kurşun görüntüsü veren boya sürülmüştür.

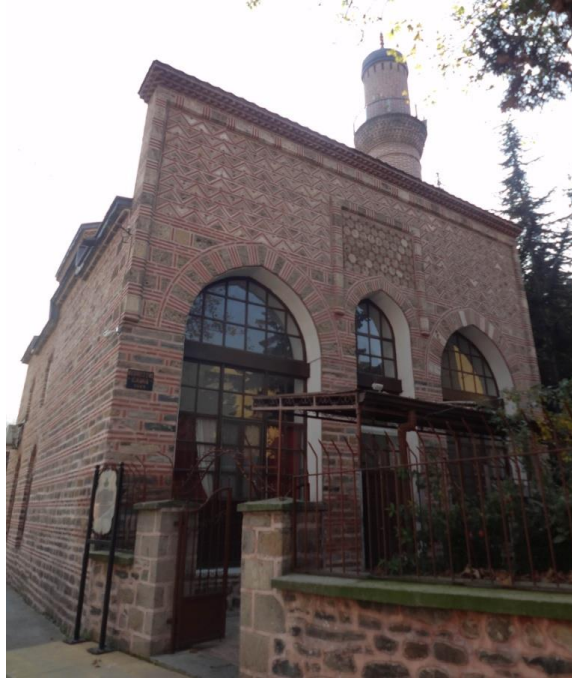
**Şekil 7.39:** Bedrettin Camii günümüzdeki durumu. (Keskin, 2014)

Cami, “Bursa Eski Eserleri Sevenler Kurumu”nun 1956 yılı onarımı sonrasında 1995 yılında bir onarım daha geçirmiş (Türkün Dostoğlu, Dostoğlu, s. 67), son onarımı ise Vakıflar Bölge Müdürlüğü tarafından 2006 yılında yapılmıştır. 2006 yılı onarımında kurşun örtüsü değiştirilmiş, çimento içerikli dış duvar derzleri horasan harcıyla yenilenmiş, iç mekan badanası yapılmış, ahşap minber yapılmış, tüm ahşap elemanlar ve demir pencere parmaklıkları boyanmıştır. (Bursa Vakıflar Bölge Müdürlüğü Yatırım Programı Dosyası) Caminin günümüzdeki sahibi ve bakımından sorumlu olan kurum Vakıflar Genel Müdürlüğü’dür. (Türkün Dostoğlu, Dostoğlu, s.67)

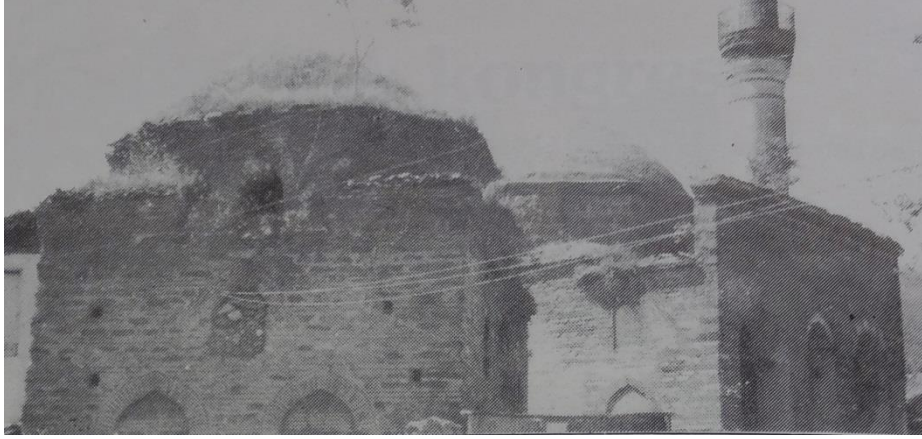
**Şekil 7.40:** Kanberler Camii onarım öncesi durumu. (Bursa Eski Eserleri Sevenler Kurumu Hizmet Albümü, 1985)

kible tarafındaki duvarda rastlanmaktadır. Üçüncüsü ise meçhuldür. Kurum su yollarının duvar diplerinde drenaj olarak yapıldığını düşünmüş, ancak, fazla masraflı olacağı için kapsamlı bir hafriyat yapılamamıştır. Drenaj kanallarının olduğu fikrine kitabenin ikinci satırında kullanılan “doldurulmasın, kullanılsın” gibi ifadelerden varılmıştır. Kurum onarım kararı aldığı anda caminin üstü tamamen açık, suyun içeri sızmasından dolayı bütün sıva bozulmuş, kubbedeki kirpi saçaklar harap, minaresi çatlak ve külâhsız kalmış, beden ve kalkan duvarları onarıma muhtaç, ihata duvarları yıkık, derzler ise bozulmuş durumdadır.

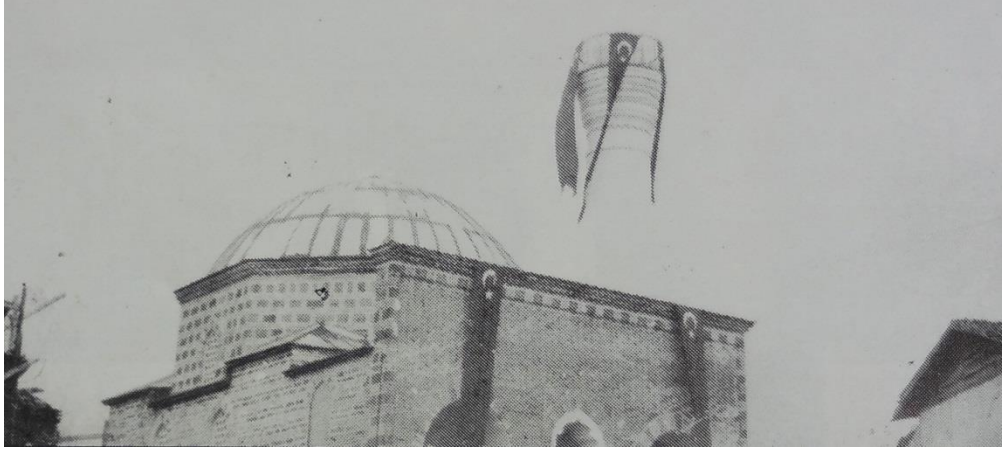
**Şekil 7.41:** Kanberler Camii onarım sonrası durumu. (Bursa Eski Eserleri Sevenler Kurumu Hizmet Albümü, 1985)

Kubbesi, Bedreddin Camii’nde olduğu gibi kurşun taklidi betondan yapılmıştır. Çatlak minarenin onarımı yapılmış, külâhı da devrini yansıtacak şekilde kubbe onarımında olduğu gibi betondan yapılmıştır. Aynı şekilde üst pencereler de tek kalmış modeline uygun olarak betondan yeniden yapılmıştır. Alt pencerelerin çerçeve ve camları da yeniden imal edilmiş, kapının ve kitabenin temizliği yapılmış, ihata duvarları da yeniden inşa edilmiştir. Son olarak Bedrettin Camii’nde olduğu gibi ”Bursa Eski Eserleri Sevenler Kurumu” tarafından onarıldığını gösteren tamir kitabesi eklenmiştir. (1956 Senesinde Tamirlerini Yaptığımız Camiler, 1956, s.9) Caminin onarımı için harcanan toplam para 10012 lira olarak kayıtlara geçmiştir. (1956 Senesinde Tamirlerini Yaptığımız Camiler, 1956, s.14) Caminin hemen doğusunda Sitti Hatun’un cami ile birlikte yaptırdığı iki harap kubbeden oluşan Fatih devrinden kalan tek ilkokul da (Kanberler Muallimhanesi) Kurum tarafından koruma altına alınmıştır. Molla Feneri İmamı Hafız Mehmed Özkurşuncu’nun şahsi mülkü olan bu eseri “Bursa Eski Eserleri Sevenler Kurumu” satın alarak Vakıflar Genel

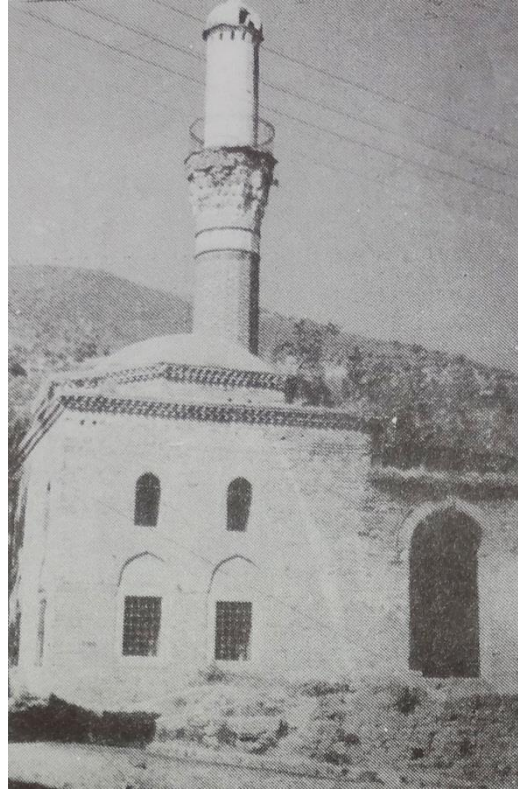
**Şekil 7.45:** Beşikçiler Camii onarım öncesi durumu. (Bursa Eski Eserleri Sevenler Kurumu Hizmet Albümü, 1985)

olan caminin son cemaat yerinin üst örtüsü ise tonozdur. (Kaplanoğlu, 1994, s.37) Kurum onarım kararı aldığıında kubbesi açık, tonozlarının üstü molozla doludur ve adi bir kiremitle örtülmüştür. Kiremitler de bozulmuş durumdadır. Etrafını saran ağaçlar orman haline gelmiş, kalkan duvarı yokolmuş, onun yerine kademeli iki seki yapılmış, ancak onlar da harap olmuş, duvarlar bozulmuş, pencerelerin ikinci sıra içlikleri yokolmuş, kible tarafı pencerelerinin mermer söveleri ile demir parmaklıkları olmadığından öylesine pencerelerle kapatılmış, iç kapaklar onarıma muhtaç, içeriye sızan sular yüzünden sıvası ve badanası harap olmuş durumdadır. Kirpi saçaklar ise tamamen bozulmuştur. Minare şerefesinin altındaki istalaktidlerin büyük çoğunluğu eridiğinden geriye birkaç örnek kalabilmiş, külâh yıkılmış, kurşunlar gitmiş, ihata duvarları harap durumdadır ve Cami namaza kapalıdır.

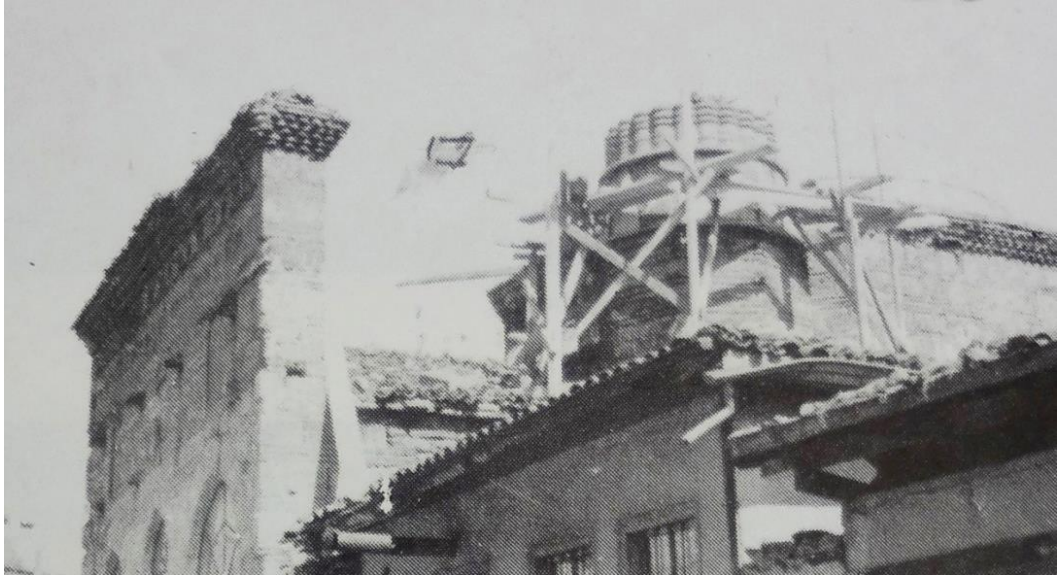
**Şekil 7.48:** Ahmet Dai Camii onarım sırasındaki durumu. (Bursa Eski Eserleri Sevenler Kurumu Hizmet Albümü, 1985)

1956, s.12) Eskişehir’de bulunan Güneş Kiremit Fabrikası’nın sahibi Ahmet Bey’in klavuzluğunda minareye uygun tipte tuğla yaptırılıp, Bursa’ya getirilmiş, ancak, bu tuğlaların bir kısmı kullanılmış, bütünüyle düzgün olması için mimarların çalışması ile özel kalıplarda çimentodan dökülen tuğlalarla minare aslı gibi yapılmış, yapıldığı dönemin özelliği olan yuvarlak form verilmiştir. Kalkan duvarı onarılmış ve iç sıvası yapılmıştır. Vakıflar Genel Müdürlüğü’nün yardımıyla da kubbelerin kurşunları yaptırılmıştır. Son olarak “Bursa Eski Eserleri Sevenler Kurumu” tarafından onarıldığını bildiren tamir kitabesi eklenmiştir: “*Ahmet Dai Camii: Edincikli Yahşi oğlu Hızır Bey 1471’de yaptırmış, Bursa Eski Eserleri Sevenler Kurumu 1956’ da tamir etmiştir.*” (1956 Senesinde Tamirlerini Yaptığımız Camiler, 1956, s.13)

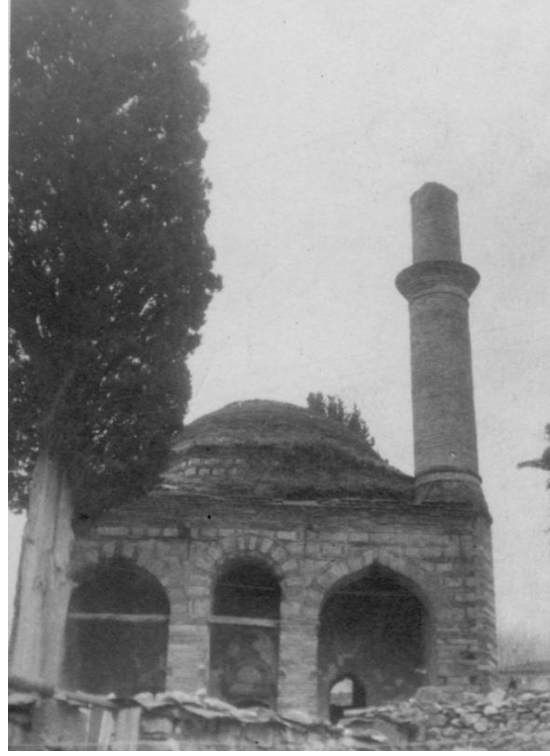
**Şekil 7.50:** Zeyniler Camii onarım öncesi durumu. (Bursa Eski Eserleri Sevenler Kurumu Hizmet Albümü, 1985)

seviyesi ile fikir sahibi olunmuştur. İç kapı önü doldurulmuş, revak zemini toprak olmuştur, revak zemininin bir köşesinde bulunan iki zemin tuğlası sayesinde zemin seviyesi tespiti yapılmıştır. Beden duvarlarının dış yüzündeki bütün derzler bozulmuş, saçaklardaki kirpi tuğlalar da harap ve onarıma muhtaç durumdadır. Kubbenin üstü orijinal örtüsü hakkında fikir dahi veremeyecek ölçüde kurşunsuz ve sıvasızdır. (Bursa Eski Eserleri Sevenler Kurumu 1957 Senesi Çalışmaları, 1958, s.8) Minarenin külahı yoktur, minare dibindeki kazılar esnasında şerefe istalaktidlerinin kalıntıları bulunmuş, böylece o günkü mevcut minarenin orijinal olmadığı anlaşılmıştır. (Bursa Eski Eserleri Sevenler Kurumu 1957 Senesi Çalışmaları, 1958, s.9)

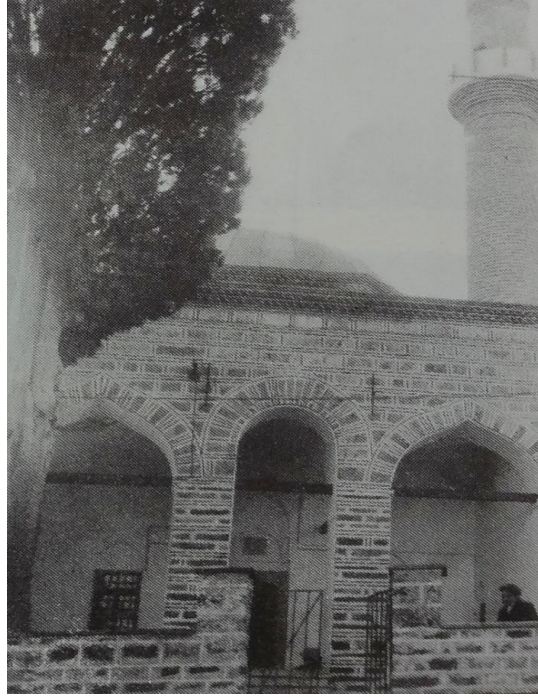
**Şekil 7.51:** Zeyniler Camii onarım sonrası durumu.  
(Bursa Eski Eserleri Sevenler Kurumu  
Hizmet Albümü, 1985)

Onarıma caminin beden duvarlarından başlanmıştır. Harap durumdaki taş ve tuğlalar yenilenmiş, derzleri elden geçirilmiştir. Kirpi saçaklar da yenilenmiştir. Kubbeler betondan kurşun taklidi olarak yapılmıştır. (Bursa Eski Eserleri Sevenler Kurumu 1957 Senesi Çalışmaları, 1958, s.9) Kurşun yerine kullanılan bu beton iki katmanlı yapılarak, arası zift ile doldurulmuştur. Beton parçalar levha kurşunlar gibi birer metre karelik işlenmiş, böylelikle çatlama tehlikesi ve su sızma riskinin önüne

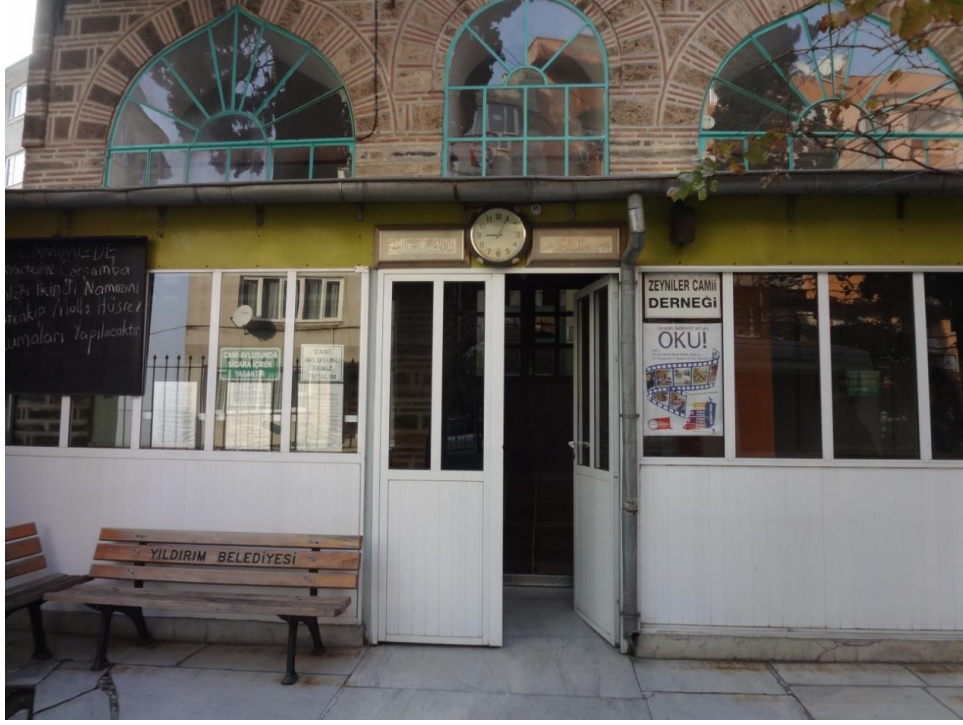
Şekil 7.53: Zeyniler Camii girişine sonradan eklenmiş bölüm. (Keskin, 2014)

Zeyniler Camii'nin kayıtlara geçen son onarımı 1957 yılında "Bursa Eski Eserleri Sevenler Kurumu"nun yaptığı onarımdır. Caminin günümüzde yapılan incelemesinde cami girişinin vasıfsız bir ekle büyütüldüğü gözlemlenmiştir (Şekil 7.53). Günümüzdeki sahibi ve bakımından sorumlu kuruluş Vakıflar Genel Müdürlüğü' dür. (Türkün Dostoğlu, Dostoğlu, 2011, s.225)
