**TÜRKİYE’DE YEREL SİVİL TOPLUM KURULUŞLARININ MİMARİ  
KORUMAYA KATKILARI: BURSA ESKİ ESERLERİ SEVENLER KURUMU  
VE RESTORASYON FAALİYETLERİ**

**YÜKSEK LİSANS TEZİ**

**Mimarlık Anabilim Dalı**

**Restorasyon Programı**

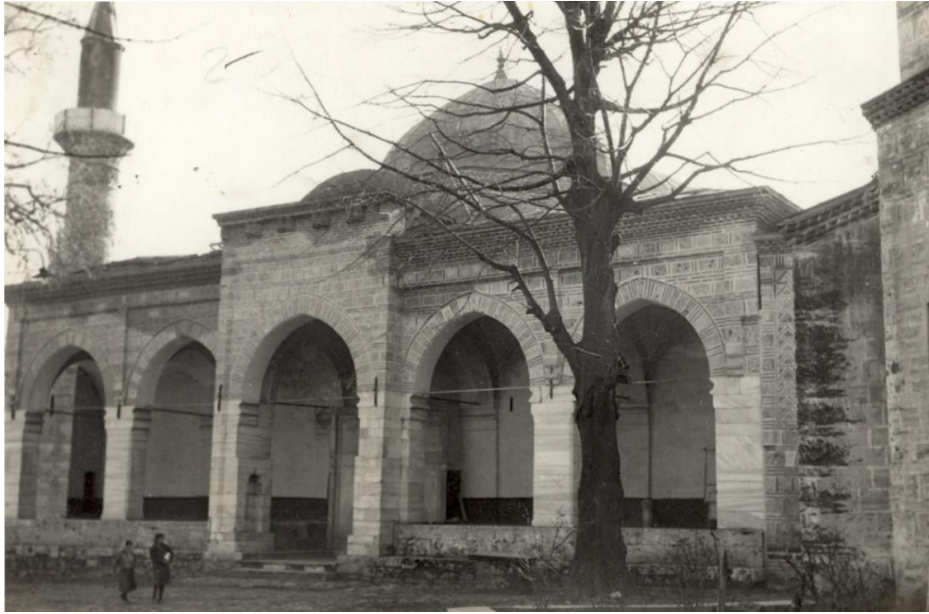
**Şekil 7.54:** Hamzabey Camii onarım sonrası durumu. (Bursa Eski Eserleri Sevenler Kurumu Hizmet Albümü, 1985)

ile cephede sondaj çalışması yapılmıştır ve sondaj neticesinde basit ama güzel, motifli bir cephe ortaya çıkmıştır. Bütün duvarlardaki sıva ve badana raspa edilmiştir. Bel vermiş durumdaki mihrap duvarı tamir edilmiştir. Kaymanın devam edip etmediğini kontrol etmek amacıyla tamir edilen çatlağın üzerine cam bir parça yapıştırılmıştır. Kubbelerin üzerindeki ormanlaşmış çalılar temizlenmiştir. Bir kaç örneği kalmış olan dışlık pencerelerinin benzeri alçı yerine betondan yapılmış, içlik pencerelerine müdahale edilmemiştir. Minare zeminden şerefeye kadar tamir edilmiştir. Şerefeden yukarısına mimarın önerisine uyularak dokunulmamıştır. Cami'nin onarım masrafları çevre halkının maddi durumunun yetersiz olmasından ötürü tamamen Vakıflar Genel Müdürlüğü'nden temin edilen para ile karşılanmıştır. Ayrıca Vakıflar, Kurum'un üzerlerine düşen onarım işi bittikten sonra Cami'nin kurşun işleri ile ilgilenilmiş, Kurum'un kendi ustalarına kurşunların hepsini söktürüp yeniden döşetmiştir. (Bursa Eski Eserleri Sevenler Kurumu 1957 Senesi Çalışmaları, 1958, s.30)

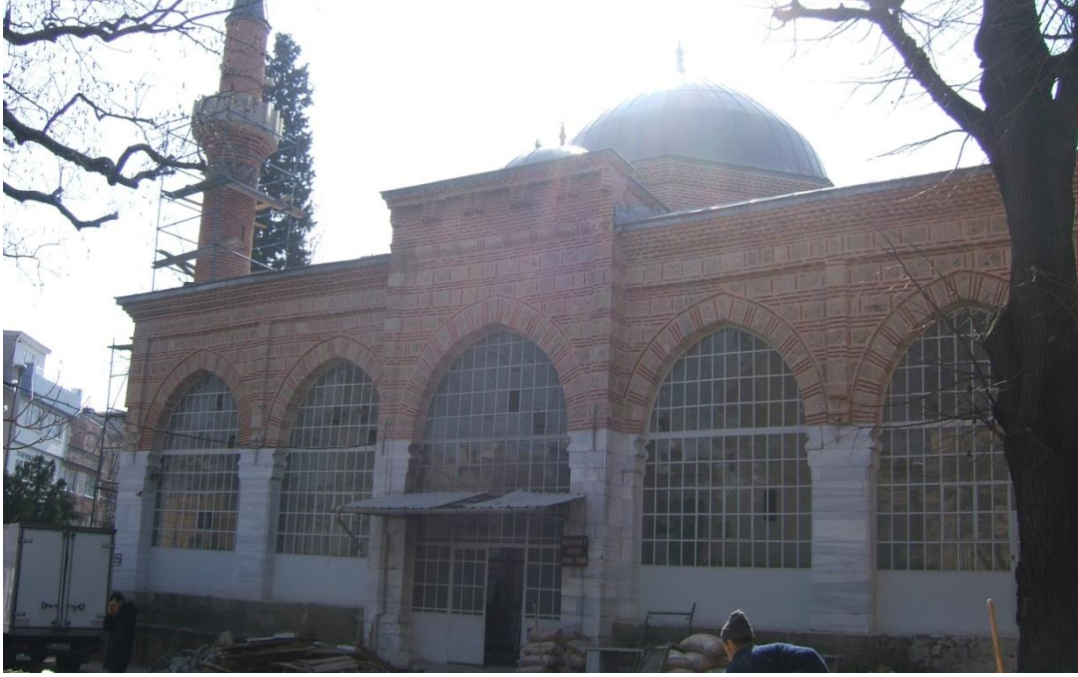
**Şekil 7.55:** Hamzabey Camii Bursa Vakıflar Bölge Müdürlüğü onarımı sırasındaki durumu. (Bursa Vakıflar Bölge Müdürlüğü Yatırım Programı Dosyası)

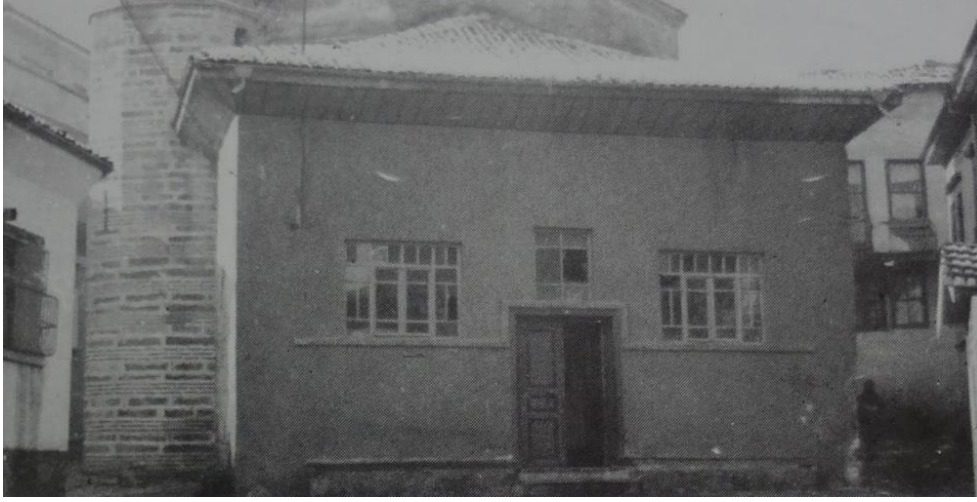
**Şekil 7.57:** Nalbantoğlu Camii onarım öncesi durumu. (Bursa Eski Eserleri Sevenler Kurumu Hizmet Albümü, 1985)

pencereleri harap bir durumdadır. Kible duvarında sonradan iki pençere açılmış, yan pencerelerinin de kemerleri kırılarak söveleri değiştirilmiş ve pencereler bozulmuştur. Apartmana benzetilen son cemaat yerinde iki oda oluşturulmuştur.

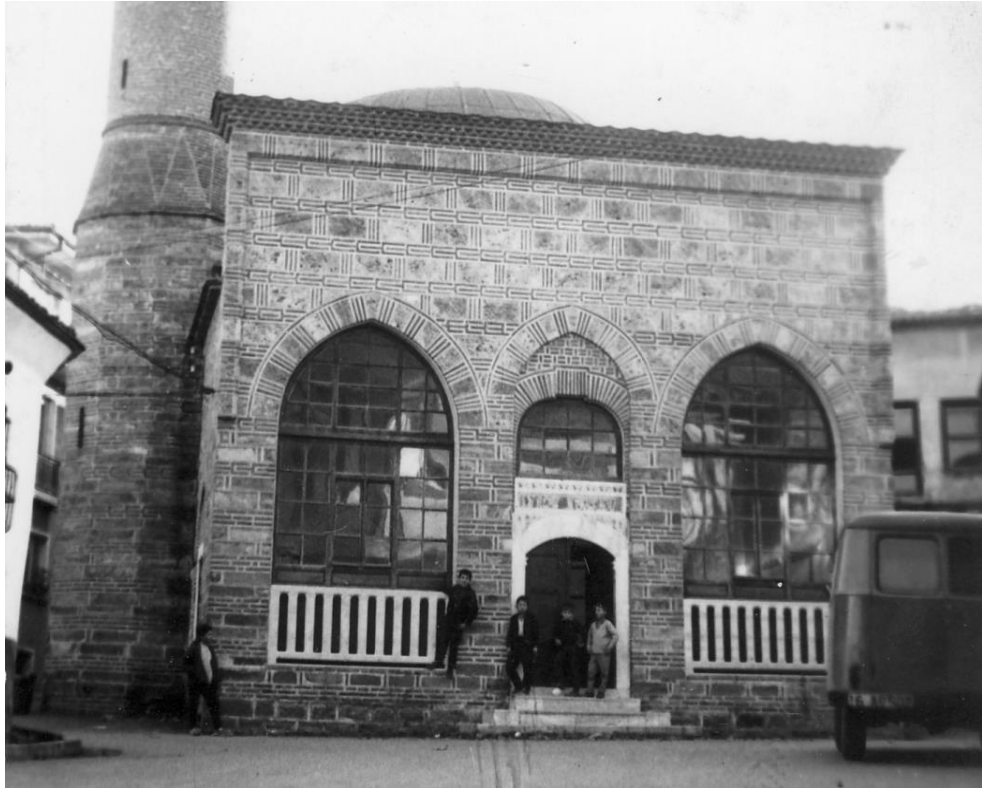
**Şekil 7.58:** Nalbantoğlu Camii onarım sonrası durumu. (Bursa Eski Eserleri Sevenler Kurumu, 1985)

İlk olarak apartman görünümündeki cephe sökülüştür. Revak ayaklarının yerleri tespit edilmiş, bulunan profile göre ayaklar yükseltilmiştir. Ayakların üzerine kubbe ve tonozlar onların üzerine de kalkan duvarı yükseltilmiştir. Böylelikle son cemaat yerindeki iki oda da yıkılmıştır. Revak bölümü betonarmeden yapılmıştır. Revak kemerlerinde mermer korkuluk izine rastlanmış ve caminin devrine göre nasıl bir korkuluk yapılması gerektiği üzerine düşünülmüştür. (Baykal, 1959, s.14) Bunun için Fatih ve önceki devirlerde yapılmış ve orijinalliğini muhafaza etmiş İbni Bezzaz ve Tuz Pazarı camilerindeki korkuluklar referans alınmış ve onlara benzer mermer korkuluk yapılmıştır. Bu korkuluklar arasına Kurum tarafından mermer kapı yapılması düşünülmüş ve Vakıfların mimarı Saim Ülgen de Kurum' un bu fikrini uygun bulmuştur. Ve yine korkuluklarda olduğu gibi benzer devirde yapılmış olan İbni Bezzaz Camii referans alınmıştır. Dış cephe derzleri elden geçirilmiştir. Duvarların küfeki yerine kesme granit taş olmasına bağlı olarak taşların tedarik edilmesi güç ve bu sebeple de masraflı olmuştur. Kubbe kasnağı ve kirpi saçaklar da elden geçirilmiştir. Sonradan yükseltilmiş olan pencere söveleri indirilmiş, kırılan kemerler onarılmıştır. Kible duvarında da sonradan açılmış olan pencereler kapatılmıştır. Zeminde bulunan özgün tuğla modellerine göre beton tuğlalar

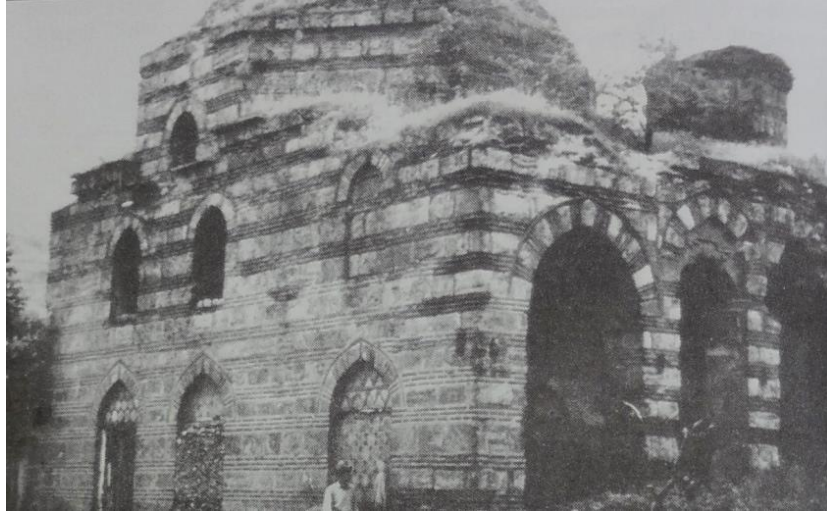
**Şekil 7.60:** Acem Reis Camii onarım öncesi durumu. (Bursa Eski Eserleri Sevenler Kurumu Hizmet Albümü, 1985)

Bu cami Acem Reis namıyla bilinen Hoca Bedrettin Mahmut Bin Mehmed adında bir tüccar tarafından yaptırılmıştır. (Baykal, 1950, s.112) Hicri 913 (Miladi: 1507/1508) tarihli vakfiyesinde akarlarına Bekir Çelebi Bin Mehmed Paşa isimli bir kişi yönetici tayin edilmiştir. Bu bilgilere göre II. Bayezid dönemi (saltanat: 1481-1512) eseri olduğu düşünülmektedir. Tek kubbeli olan cami 7.32 m x 7.25 m iç ölçülerine sahiptir ve duvarları kesme ve tuğla taş ile örülmüştür. (Kaplanoğlu, 1994, s.23) Acem Reis Camii'nin onarım kararı “Bursa Eski Eserleri Sevenler Kurumu”nun kuruluş yılı olan 1946 yılına dayanmaktadır. 1946’da Bursa’daki tarihi anıtların durumları Kurum tarafından gözden geçirilirken Acem Reis Camii’ne de gidilmiş ve cami tam anlamıyla bir harabe olarak bulunmuştur: Revakların ortası çökük olup, kalan kısımlarında ise incir ağaçları büyümüştür. Aynı şekilde kubbenin üstünü de ağaçlar kaplamış, kapı ve pencere kanatları yokolmuş, saçakların ancak modeli hakkında fikir verecek kadar izi kalmış, duvarlar soyulmuş, yer yer küçük parçalar kalmıştır. (Baykal, 1959, s.9)

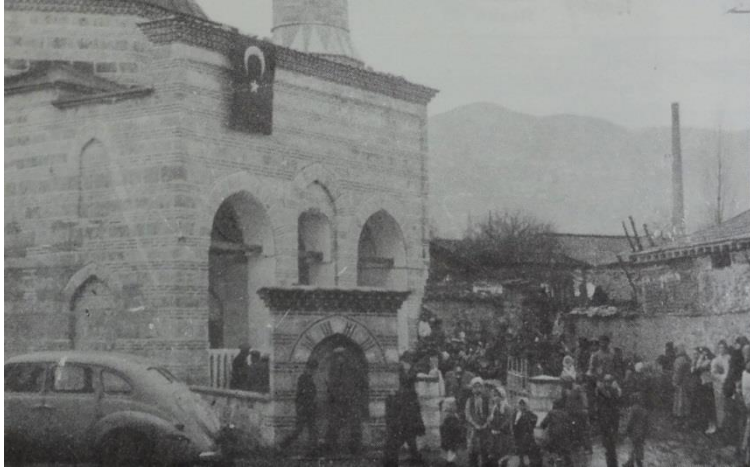
**Şekil 7.61:** Acem Reis Camii onarım sonrası durumu. (Bursa Eski Eserleri Sevenler Kurumu Hizmet Albümü, 1985)

Tamamına yakını soyulmuş durumdaki cephe kaplama taşları, kalan parçalara göre yenilenmiştir. Caminin üstündeki bitkiler temizlenmiş, revaklar izlerine göre kısmen kargir kısmen de beton olarak yapılmıştır. Kubbe ve etekleri ise Kurum'un başvurduğu bir yöntem olarak kurşun taklidi beton yapılmıştır. Ancak, bu camide daha önceki uygulamaların verdiği tecrübeye dayanarak beton şu şekilde dökülmüştür: Kubbe tamir ve tesviye edildikten sonra üzerine üç katlı asfalt sürülmüş, bunun üzerine de kaneviçe çekilmiştir. (Baykal, 1959, s.22) Bu şekilde kubbe üzerinde bir çeşit ruberoit muşambası oluşturulmuştur. Onun da üzerine kalın beton dökülmüş, fitilleri çekilmiş böylelikle kubbe kurşunla kaplı hissi verilmiştir. Kazım Baykal, Kurum'un 1958 yılı çalışmalarını anlatan faaliyet raporunda betonu bu şekilde kaplamanın yağın yağmura rağmen çok iyi sonuç verdiğini ve sızıntıların önüne geçtiğini belirtmiştir. Caminin iç zemini ise devrine uygun olarak altı köşeli tuğla taklidi beton parçalar yapılmış ve döşenmiştir. Minber eklenmiş, küçük bir müezzin maksuresi yapılmıştır. Mumluklar ve pencere zeminleri mermerden yapılmış, beton dışlık pencereler ile alçı içlik pencereler de yapılarak yerlerine monte edilmiştir. Diğer ahşap pencereler, kapı ve revak dışı korkulukları da mermer taklidi ahşap yapılmıştır. Sıva, badana yapılmış, elektrik işleri tamamlanmıştır. Revak içine de küçük bir inşa ve onarım kitabesi eklenmiştir. Minarenin onarımı için yetkili mimarlarla Kurum üyeleri arasında anlaşmazlık yaşanmıştır. Kurum onarıma başlamadan önce kubbe hizasında olan minarenin kaidesinin üstünde üç sıra tuğladan

kirpi saçak kalmıştır. Yetkili mimarlar orijinal minarenin kısa olduğunu ve bütünleme yapılırken şerefenin bu üç sıra kirpi saçığın üzerinden yapılması gerektiğini savunmuş, Kurum üyeleri de böyle bir caminin kısa bir minaresi olmaması gerektiği tezini savunarak etraftaki kazıları derinleştirmiştir. Başka bir yetkili mimar da minarenin uzun yapılmasını, ancak, tuğladan olması gerektiğini savunmuştur. Kurumun yaptığı kazılarda minarenin oğünkü şeklini haber veren yuvarlak, pergelden geçirilmiş ve bir sıradan fazla bir yeri kaplayacak adette küfeki taşları bulunmuştur. Bunun üzerine minarenin uzun ve küfeki taşından olmasına karar verilmiştir. (Baykal, 1959, s.23) Aynı şekilde eski bir Mahkeme kararında da (Arşiv A/20 sayfa 312, A/19 sayfa 371, A 23 sayfa 265) bu semte “Ak Minare Mahallesi” denildiğine rastlanmıştır, bu bilginin ve bulunan küfeki taşlarının ışığında uzun ve küfeki taşından bir minare yapılmıştır. Her camide olduğu gibi bu caminin de çeşmesi olması gerektiği düşüncesiyle ilk yapılan çeşmenin yeri araştırılmış, toprak kazıları sırasında ihata duvarı yapılırken caminin önünde çeşmenin yalağı ve yeri çıkmıştır. Yalak kırık ve harap durumda olduğundan çeşme, döneminin klasik üslubu gözönünde bulundurularak yeniden yapılmıştır. (Baykal, 1959, s.24)

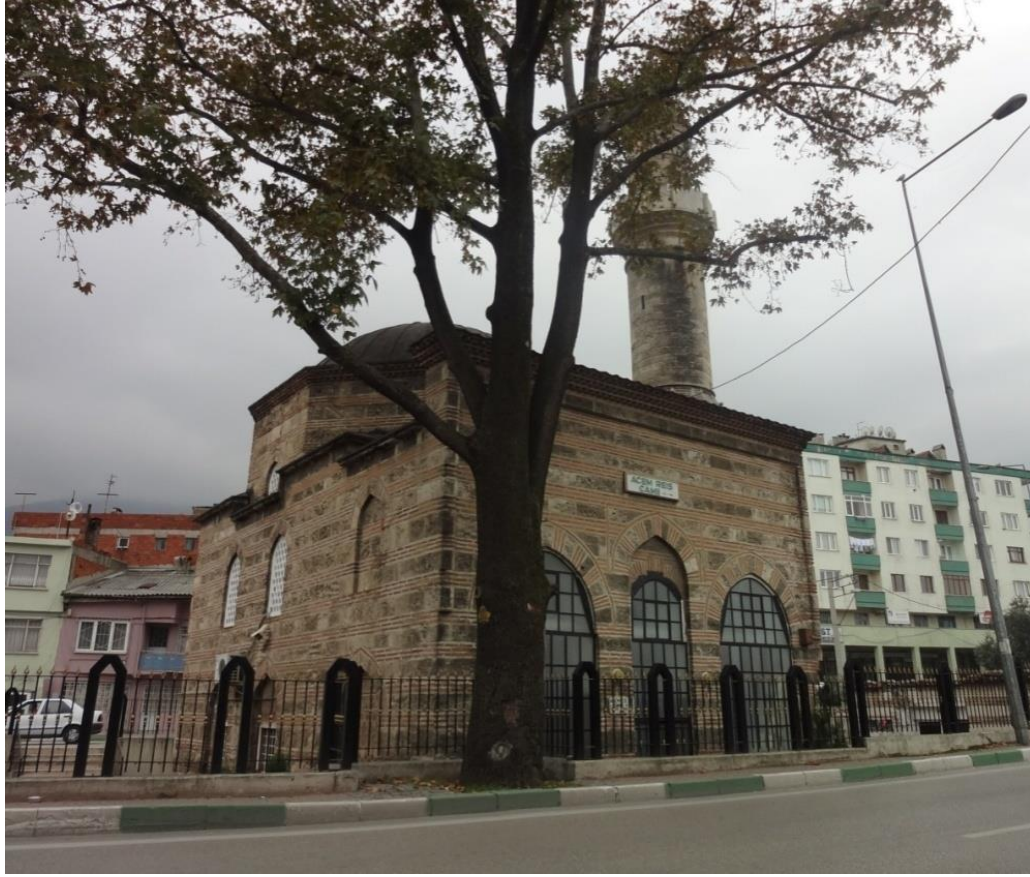
**Şekil 7.62:** Acem Reis Camii günümüzdeki durumu. (Keskin, 2014)

Cami'nin 1958 yılında Kurum tarafından gerçekleştirilen onarımı sonrası bilinen başka bir onarımı bulunmamaktadır. Eskiden Gül Sokağı'nda bulunan cami, Haşim İşcan Caddesi açılırken orta refuja alınmış ve bu sebeple yol seviyesinin altında kalmıştır. Bugünkü sahibi ve bakımından sorumlu kuruluş Vakıflar Genel Müdürlüğü'dür. (Türkün Dostoğlu, Dostoğlu, 2011, s.57)

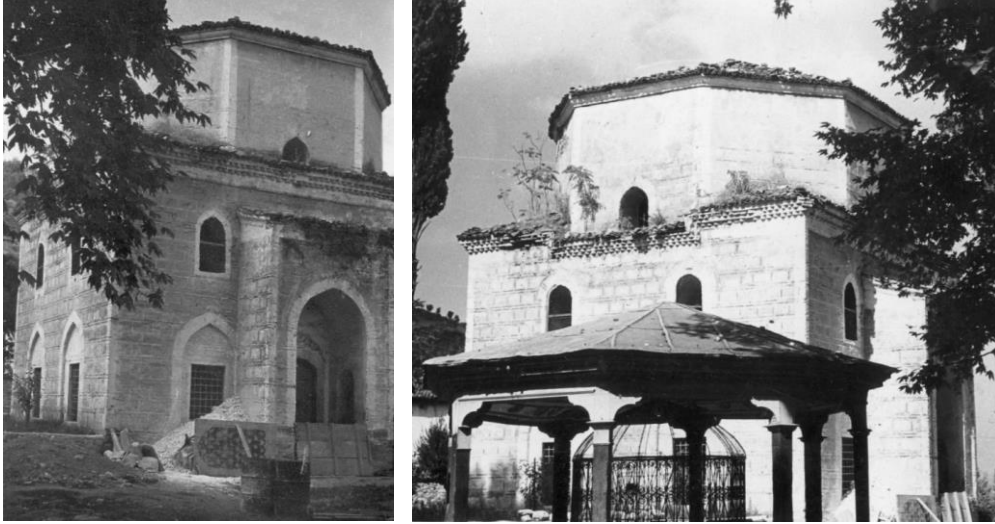
**Şekil 7.63:** Kara Mustafa Paşa Türbesi onarım öncesi durumu. (Bursa Eski Eserleri Sevenler Kurumu Hizmet Albümü. 1985)

Hamzabey Camii'nin bahçesinde yeralan bu türbede, II. Bayezid'in kızı Hatice Sultan'ın eşi, Vezir Kara Mustafa Paşa'nın mezarı bulunmaktadır. 9.88 m x 9.88 m boyutlarında kare planlı olup, üzeri kubbe ile örtülüdür. Duvarları taş ve tuğla ile örülü olan bu türbenin eyvanlı bir girişi bulunmaktadır. (Kaplanoğlu, 1994, s.80) Kurum onarım kararı aldığı anda türbenin dış yüzü tamamen sıvalı ve badanalı olup, pencereleri yokolmuş, kubbe üstünün yuvarlaklığı bozularak kiremitle örülmüş durumdadır. Bir yıl önce Vakıflar Genel Müdürü Orhan Çapçı'nın isteği üzerine yapının onarılmasına karar verilmiş, Acem Reis Camii'nin onarımından sonra da faaliyete geçilmiştir.

İlk iş olarak kubbenin üzerindeki kiremit örtünün kaldırılması amacıyla çalışmalara başlanmıştır. Kiremitler indirilmiş, altından büyük bir moloz yığını çıkmış ve bu moloz da kaldırıldıktan sonra kubbe ve kubbe kasnağına ulaşılmıştır. Yapının dış yüzeyindeki sıva ve badana raspa edilmiş, dış cephe taşları temizlenmiş, derzler, saçaklar, kapı ve pencerelerin iç kısımları yeniden yapılmış, sıva ve badana da yenilenmiştir. (Baykal, 1959, s.25) Mihrabın sıvası üzerinde izi bulunan barok nakışların altında eski orijinal nakış izlerine rastlanmıştır, ancak, burada katman katman üç devri temsil eden bu nakış izlerine el sürülmemiştir. Kazım Baykal mihraptaki nakış izlerine karşı olan restorasyon yaklaşımını Kurum'un 1958 yılı çalışmalarını anlatan faaliyet raporunda şu cümlelerle ifade etmiştir: *"...bu üç devri muhafaza etmek düşüncesi mihrab sıvasının yamalı kalmasına sebep oldu. Bu yamalı sıva için bizleri tenkit etmesinler. Biz devirleri birarada yaşatmayı gerekli bulmaktayız."* Kurum aynı koruma yaklaşımını caminin dış yüzeyinde rastlanan bina izine yönelik müdahale kararında da göstermiştir. Türbe duvarına bitişik olan bu binanın başka bir türbe, bir imaret ya da mektep olduğuna dair söylentiler üzerine Kurum yaptığı araştırmalarda bu yönde bir bilgiye rastlamayınca bu bina izini yamalı bir şekilde olduğu gibi bırakmaya karar vermiştir. (Baykal, 1959, s.26)

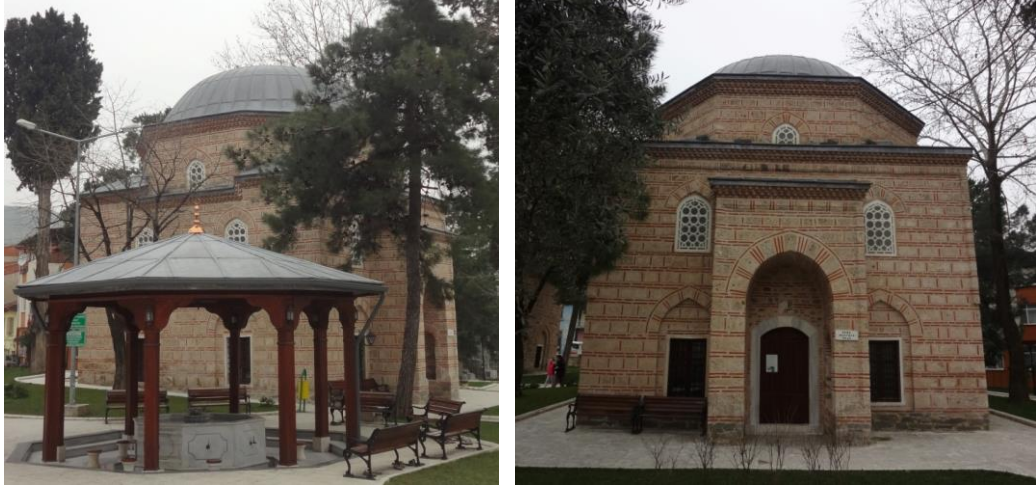
Şekil 7.64: Kara Mustafa Paşa Türbesi günümüzdeki durumu. (Keskin, 2014)

Bursa Eski Eserleri Sevenler Kurumu'nun 1958 yılı onarımından sonra türbe, 2012 yılında Vakıflar Bölge Müdürlüğü tarafından yapılan Hamzabey Camii onarımı

kapsamında elden geçirilmiştir. Türbenin günümüzdeki sahibi ve bakımından sorumlu kuruluş Vakıflar Genel Müdürlüğü'dür. (Bursa Vakıflar Bölge Müdürlüğü Yatırım Programı Dosyası)

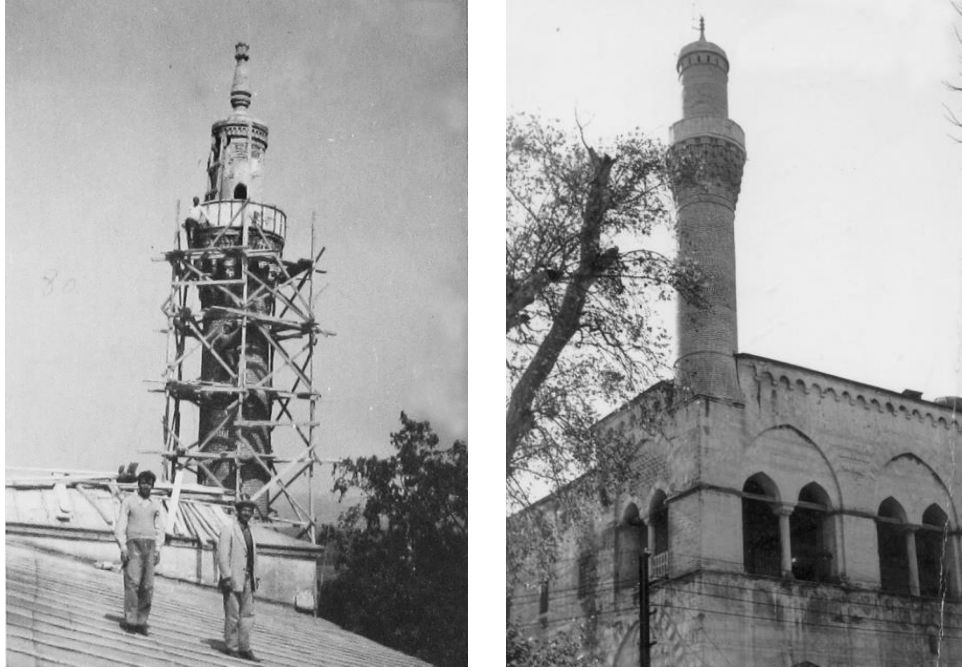
**Şekil 7.65:** Soldaki görselde Hüdavendigâr Camii minaresi onarım sırasındaki durumu, sağdaki görselde ise minarenin onarım sonrası durumu görülmektedir. (Bursa Eski Eserleri Sevenler Kurumu Hizmet Albümü, 1985)

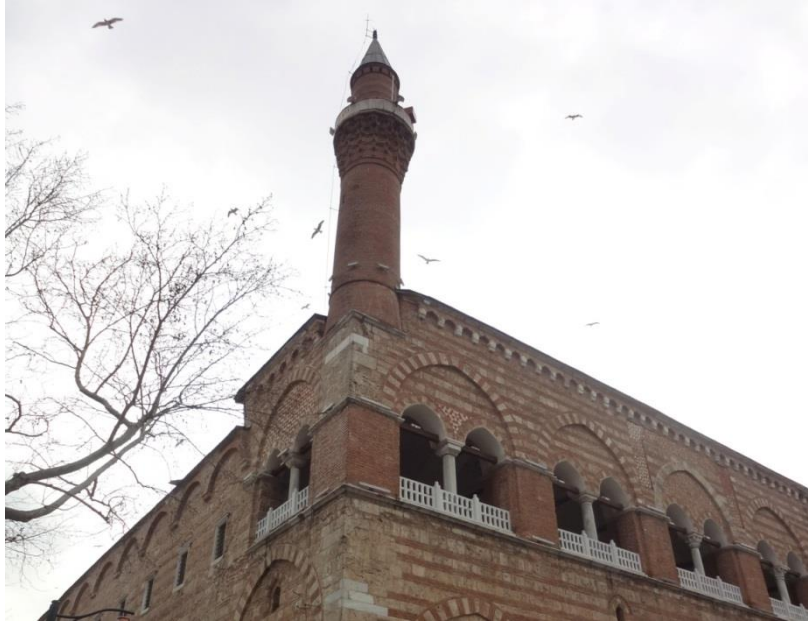
**řekil 7.66:** Hdavendigar Camii minaresi gnmzdeki durumu.  
(Keskin, 2014)

Kurum'un 1958 yılında minaresini yenilediği caminin 1975-1976 ve 1998 yıllarında da onarım geçirdiği bilinmektedir. (Türkün Dostoğlu, Dostoğlu, 2011, s.119) Son onarımı ise Bursa Vakıflar Bölge Müdürlüğü tarafından 2007 yılında yapılmıştır. Bu onarım kapsamında beden duvarlarında eksilmiş, bozulmuş olan taş, tuğla

malzemeler deęiştirilmiř, bozulmuř olan mermer pencere sveleri yenilenmiř, cephelerde imento ierikli sıva raspa edilmiř, derzleri aılarak horasan harla derz yapılmıř, kubbe kurřunları ve minare klahı yenilenmiř, cami ii ve medrese blm taban tuęlaları yenilenmiř, bozulmuř ahřap kapı ve pencereler yenilenmiř, eksik olan ahřap gergiler tamamlanmıř, duvar yzeyindeki yaęlı boyalar temizlenerek zerine kire badana yapılmıř, medrese n teras blm mermer korkuluklar zgnne uygun řekilde tamamlanmıř, tm cepheler temizlenmiř ve yapı evresine drenaj yapılmıřtır. Bunlara ek olarak camiye gvenlik ve aydınlatma sistemi kurulmuřtur. (Bursa Vakıflar Blge Mdrlę Yatırım Programı Dosyası) Cami'nin gnmzdeki sahibi ve bakımından sorumlu kuruluř Vakıflar Genel Mdrlę'dr. (Trkn Dostoęlu, Dostoęlu, 2011, s.119)

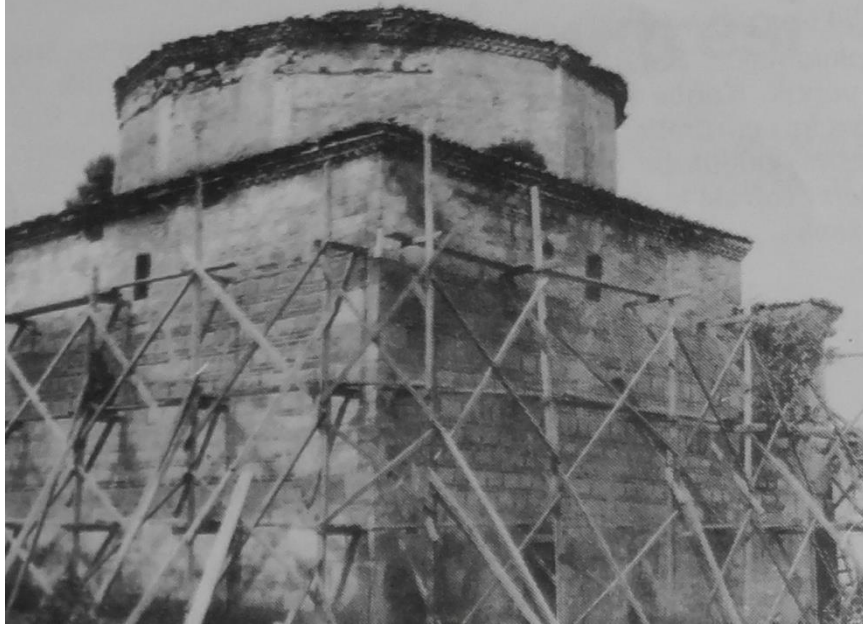
**Şekil 7.67:** Hatice Sultan Türbesi onarım sırasındaki durumu. (Bursa Eski Eserleri Sevenler Kurumu Hizmet Albümü, 1985)

Türbenin dört duvarının bütün kaplamaları sökülmüş, küfeki taşı olan yerlerde küfeki, malta taşı olan yerlerde de malta taşı kullanılmıştır. Köşelerde bağlantı tuğlaları yerine büyük blok taşlar olduğundan, bu taşların sökülüp yerine tuğla kullanılmasının sıkıntı yaratacağı düşünülmüş, bu durum Vakıflar Genel Müdürlüğü'nün Yüksek Mimarı ile görüşülerek köşelerin mevcut taşlarına göre yenilenmesine karar verilmiştir. Revakın, inceleme sonucu Görükle taşından yapıldığı anlaşılan cephesi yeniden yapılmış, önünde bulunan Bizanten sütunların kırık başlık tablaları yenilenmiştir. Kubbedeki kademeli kasnakların çürümüş kasnaklarını değiştirmek için kazıya başlandığında bu kasnakların muhdes olduğu keşfedilmiş, arkalarına doldurulmuş tonlarca enkaza rastlanmıştır. Enkazın temizlenmesiyle birlikte arkadan sağlam kubbe çıkarılmış (Baykal, 1960, s.13), kademeli kasnaklar tamamen kaldırılmış ve küçük ve tek bir kasnak ile kubbenin taşıtılmasına karar verilmiştir. Kubbenin bu halini Kurum üyelerinden İsmail Sönmez ve Vakıflar Genel Müdürlüğü'nün mimarı da onaylamış ve kubbe üstüne kurşun taklidi beton da yapılarak son şekli verilmiştir. Onarım çalışmaları sırasında yapının statik problemleri de ele alınmıştır. Kaldırılan muhdes kasnakların altına rastlayan hizada, beden duvarında bağlantı için konulmuş olan özgün ahşap hatılların çürümelerine bağlı olarak binanın zayıfladığı tespit edilmiş, depreme dayanıksız bir hal aldığı bunun sonucu olarak da kubbe ve duvarlarda büyük çatlaklar meydana geldiği görülmüştür. Bu çatlaklara beton harç ve şerbet takviyesi yapılmış, bağlanması gereken kısımlara ise büyük taş ve sırasına göre de tuğla ile bağlantı yapılmıştır. Kapının üzerindeki sıvanın raspa edilmesi sonucu altından çıkan kemer taşının onarımı yapılmış, Bizans üslubunda olduğu belirtilen kapı söveleri ise olduğu gibi bırakılmış, maddi olanakların ancak bu kadarına elverdiği gerekçesiyle de kapı, mihrap, mezarlar ve iç mekanın zeminine müdahale edilmemiştir. (Baykal, 1960, s.14)

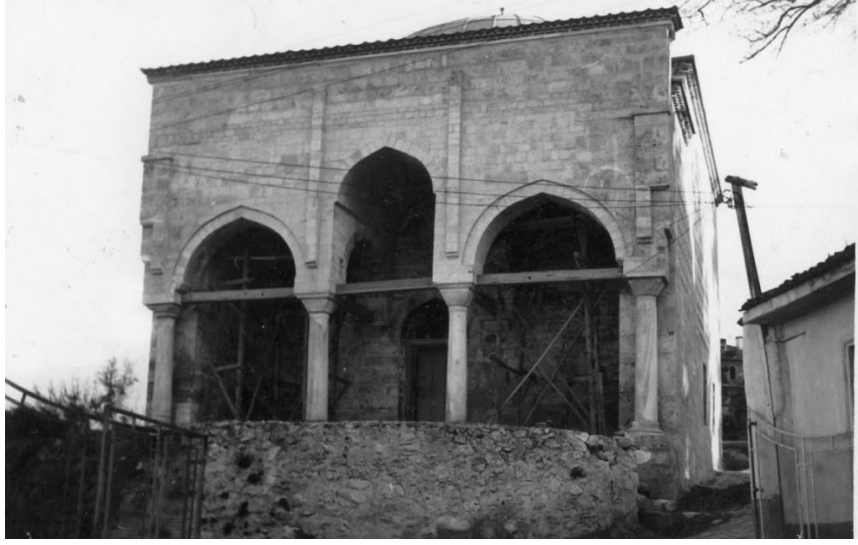
**Şekil 7.68:** Hatice Sultan Türbesi onarım sonrası durumu. (Bursa Eski Eserleri Sevenler Kurumu Hizmet Albümü, 1985)

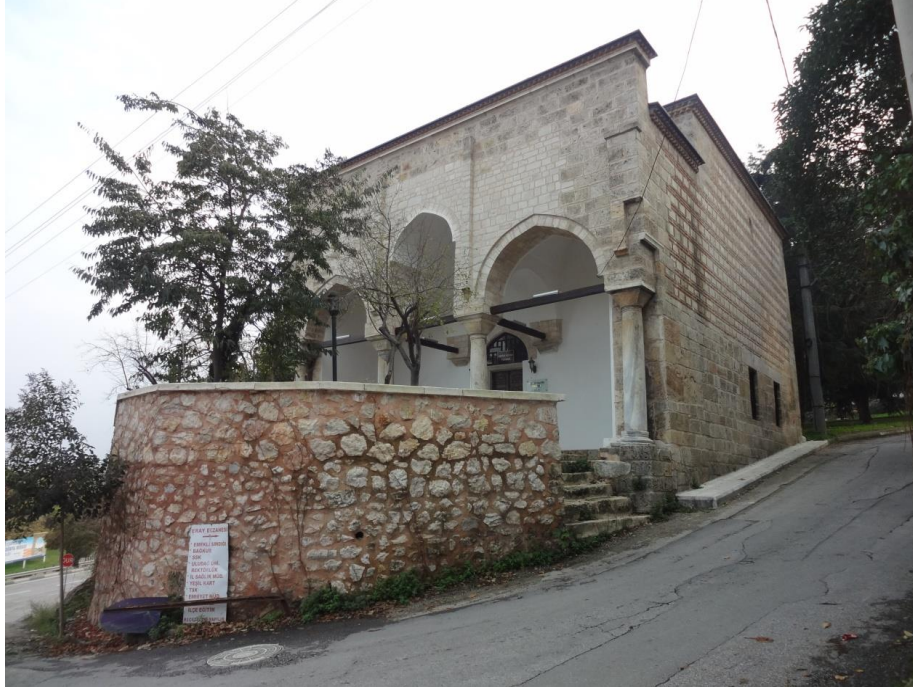
**Şekil 7.69:** Hatice Sultan Türbesi günümüzdeki durumu. (Keskin, 2014)

Türbe, 1959 yılında “Bursa Eski Eserleri Sevenler Kurumu” tarafından gerçekleştirilen onarımı sonrası 2012 yılında Bursa Vakıflar Bölge Müdürlüğü tarafından yeniden onarılmıştır. Bu onarımda türbenin revak kemerleri, tonoz ve duvarlarına raspa yapılmış, sütunlardaki çimento katkı maddesi temizlenmiş, ahşap kapı kanatları ve ahşap doğramanın bakımı yapılmıştır. Üç cephe boyunca beton tretuvarlar sökülerek projeye uygun drenaj yapılmıştır. Yapının çimentolu eklerden

arındırılması için cephelerdeki çimento derzler sökülerek horasan derzi yapılmış aynı şekilde iç mekanda kubbe ve duvarlarda da raspa yapılmış, horasan harcı ile sıvanarak beyaz badana yapılmıştır. Cephedeki kirli taş yüzeyler sıcak su püskürtülerek temizlenmiştir. (Bursa Vakıflar Bölge Müdürlüğü Yatırım Programı Dosyası) Bugünkü sahibi ve bakımından sorumlu kuruluş Vakıflar Genel Müdürlüğü'dür. (Türkün Dostoğlu, Dostoğlu, 2011, s.582)

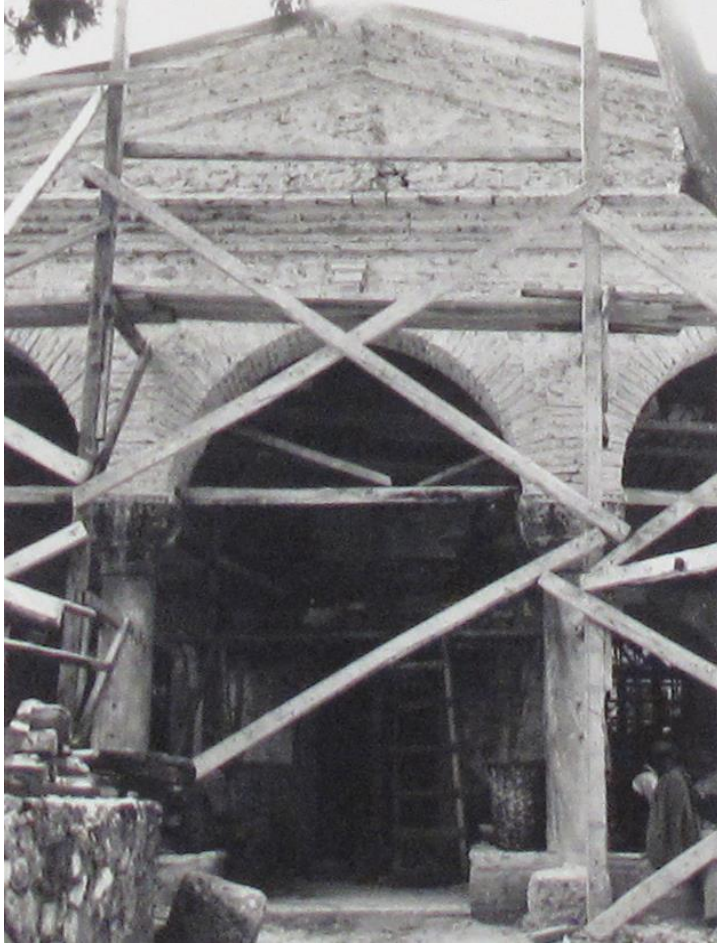
**Şekil 7.70:** Alâüddin Camii onarım sırasındaki durumu. (Bursa Eski Eserleri Sevenler Kurumu Hizmet Albümü, 1985)

Kurum tarafından hazırlanan Caminin onarımında yapılması gerekenler listesine göre uygulamada şu işlemler yapılmıştır: Revak kemerlerinin izleri dikkate alınmamış, mevcut ahşap tonoz betonarmeye çevrilmiş, bunu yaparken de binanın strüktürel problemleri gözönünde bulundurularak revakın tonozundan önce uçları büyük kubbe hizasından yan duvarları da bağlayacak şekilde bir betonarme kiriş yapılmış ve tonoz bunun üzerine oturtulmuştur. Rum usülü üçgen duvar da böylelikle kaldırılmıştır. (Baykal, 1960, s.17) Camiyi rutubetten kurtarmak için yapının doğu, batı ve kible beden duvarlarının dibinden bir hendek açılmış ve toprağın kaymasını önlemek için sağlamlaştırılmış bir duvar yapılmıştır. Hendek dibini de betonlaştırarak rutubetin önüne geçilmesi sağlanmıştır. Cami avlusuna kadar uzanmış mezarlar usulüne uygun bir şekilde yana çekilerek düzenlenmiştir. İhata duvarları indirilerek klasik pencereler açılmış Kazım Baykal'ın tabiriyle “cami boğukluktan kurtarılmıştır”. Çeşmenin restorasyonu yapılmıştır. Cami içindeki döşemeler, pencerelerin zeminleri ve mumluklar onarılmıştır. Minber Mevlevihane'den getirilmiş ve sağlam bir eser olduğu için müdahale edilmeden bırakılmıştır. Mihrab onarılmaya karar verildiğinde sıvanın altından Ampir nakış ve yazı sistemi çıkmış, bunun üzerine kısmen raspa edilerek bırakılmıştır. Kazım Baykal bu durumun sebebini iyi bir eski eser ressamı bulunması gerekliliğine bağlamıştır. Kurumun eserleri restore ederken işin uzmanlarıyla çalışılması konusundaki hassas tutumu burada da görülmüştür. Boya ve elektrik işleri yapılmış, kubbe kurşunları da yenilenerek onarım sonlandırılmıştır. (Baykal, 1960, s.18)

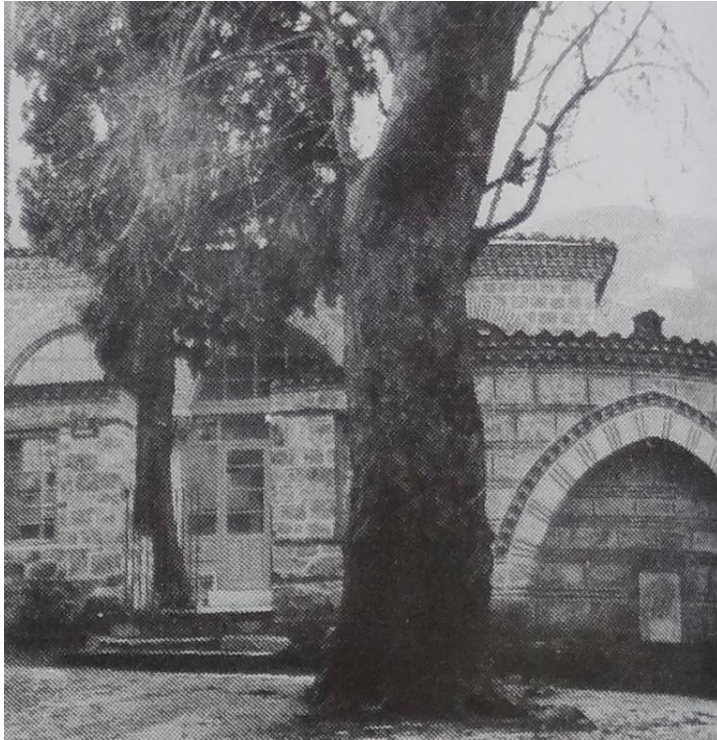
**Şekil 7.71:** Alâüddin Camii onarım sonrası durumu. (Bursa Eski Eserleri Sevenler Kurumu Hizmet Albümü, 1985)

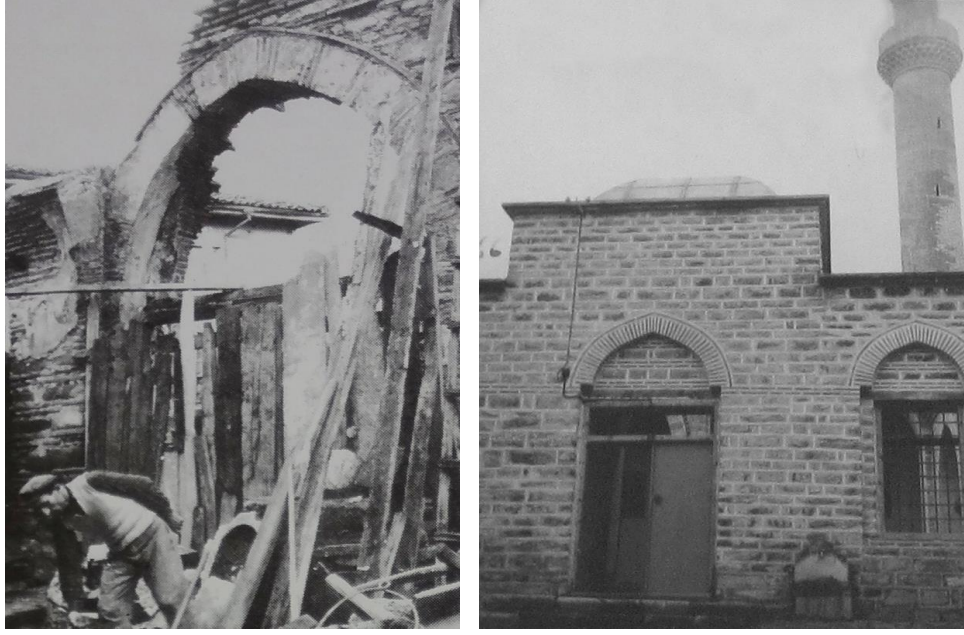
**Şekil 7.73:** Soldaki görselde Başçı İbrahim Camii'nin onarım sırasındaki durumu, sağdaki görselde ise Cami'nin onarım sonrası durumu görülmektedir. (Bursa Eski Eserleri Sevenler Kurumu, 1985)

Cami bedeninin dışında, avlu etrafında bulunan medrese odalarına benzeyen kanat ve revakların batı tarafında bulunanlar tamamen yıkılmış, sadece iç kısımlarda kemerler kalmıştır. Doğu tarafında ise iç ve dış duvarların iç kemerleri orijinal olarak kalmış ancak dış duvarlarında temele göre sapmaya rastlanmıştır. Kubbeler ise tamamen çökmüştür. Sokak kapısı hizasındaki kubbenin ise dış taşları uçmuş, her tarafı çatlamış, iki taraf bağlantıları kalmamıştır ve kaideleri tehlike arz etmektedir. Kubbenin batı tarafı tamamen harap olmuş, doğu bitişiğinde ise bir oda ve asıl cami revakı yanlarında iki odacık olduğunu gösteren kalıntılar kalmıştır. Yan kanatlarda, cami bedeninde ve minarenin kirpi saçakları arasında incir ağaçları büyümüş (Baykal, 1961, s.38); şadırvan çökmüştür. Kazım Baykal araştırdığı kaynaklar doğrultusunda avlu etrafında bulunan bu kanatların medrese odaları tarzında küçük kubbecikler olduğunu tespit etmiş ve yapılacak onarımda bunların yeniden kubbeli olarak yapılması ya da tonoz olarak yenilenmesi ikilemini yaşamıştır. Bu aşamada Kurum'un üyelerinden aynı zamanda Ulucami'nin doğu ve batı duvarlarının da restorasyonunu yapan müteahhid İsmail Sönmez'den yardım istemiş, kendileri ile birlikte yerinde inceleme yaparak kemerlerin birleşme noktalarında rastlanan düz yükselmeler ile merkeze doğru yükselen uzun tonozlar yapıldığına ve bunlar askı kemerleri ile takviye edilerek üstlerinin düz hale getirildiğine kanaat getirmişlerdir. Bu durumu tespit ettiklerine dair fotoğraflamalar yaparak ileride çıkabilecek itirazlara karşı önlem alınmış ve yapının restorasyonu da bu bulgular esas alınarak yapılmıştır. Batı bölümü öncelikle tuğla işlenmiş üst kısmı da betonarme yapılmış, doğu tarafında ise dış duvar tamamen yıkılıp yeniden betonarme olarak yapılmıştır. Sonrasında da batı bölümünde olduğu gibi doğu bölümünde de üst kısım betonarmeden inşa edilmiştir. İç kemerlerin bozulan derzleri düzeltilmiş, giriş kısmında bulunan kubbe yıkılma tehlikesi sebebiyle öncelikle fotoğraflanmış, sonrasında da yıkılarak aynısı yapılmıştır. Cami revakı yanlarında rastlanan odacıkların yapının aslında mevcut olduğuna dair bir ize rastlanamadığından bir müdahalede bulunulmamıştır. Binanın bu kanatının da caminin inşası bittikten sonra yapıldığına dair izlere rastlanmıştır. Minare kapısının önündeki kubbenin önünde

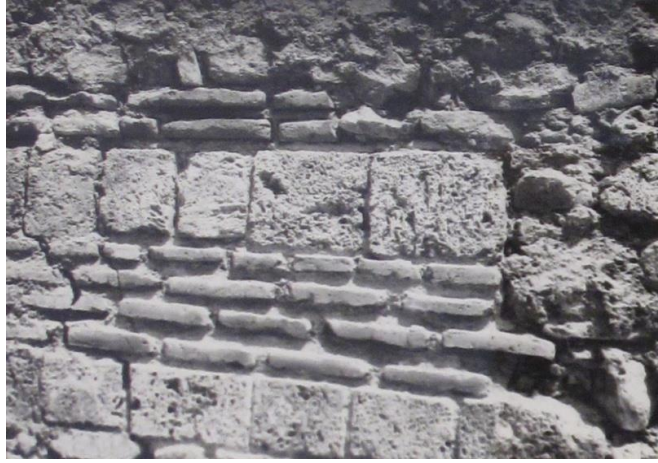
**Şekil 7.75:** Lala Şahin Paşa Medresesi'nin batı duvarında rastlanan derzli taşlar. (Baykal, 1971)

- Kurum'un yapıya ait bulduğu Şeriye Mahkemesi Kararları'na rağmen cephenin derzli taş yapılmasına karşı çıkılmış ve sıva yapılmıştır. (Baykal, 1971, s.19)

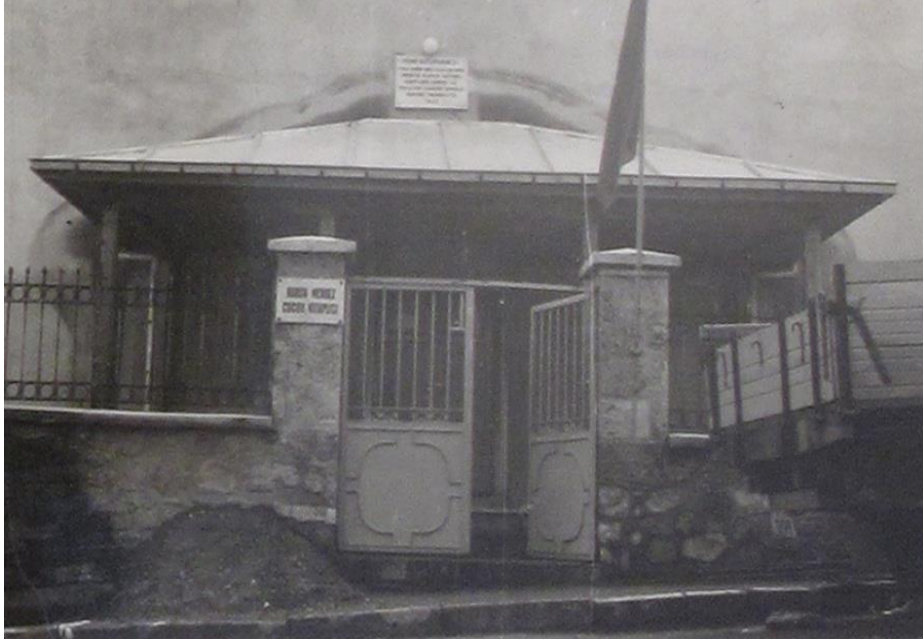
**Şekil 7.76:** Lalaşahin Paşa Medresesi onarım sonrası durumu. (Bursa Eski Eserleri Sevenler Kurumu Hizmet Albümü, 1985)

Kurum yapının sadece restorasyonunu yapmakla kalmamış, aynı zamanda yeniden işlevlendirilmesini de gerçekleştirmiştir. Karaşayh Camii'nde hizmet veren, ancak, caminin ibadete açılması sebebiyle kaldırılan Çocuk Kütüphanesi'nin bu yapıya taşınması "Bursa Eski Eserleri Sevenler Kurumu" tarafından gerçekleştirilmiş ve Lalaşahin Paşa Medresesi 15.12.1969'da Çocuk Kütüphanesi olarak hizmete girmiştir (Şekil 7.76). (Baykal, 1971, s.21)

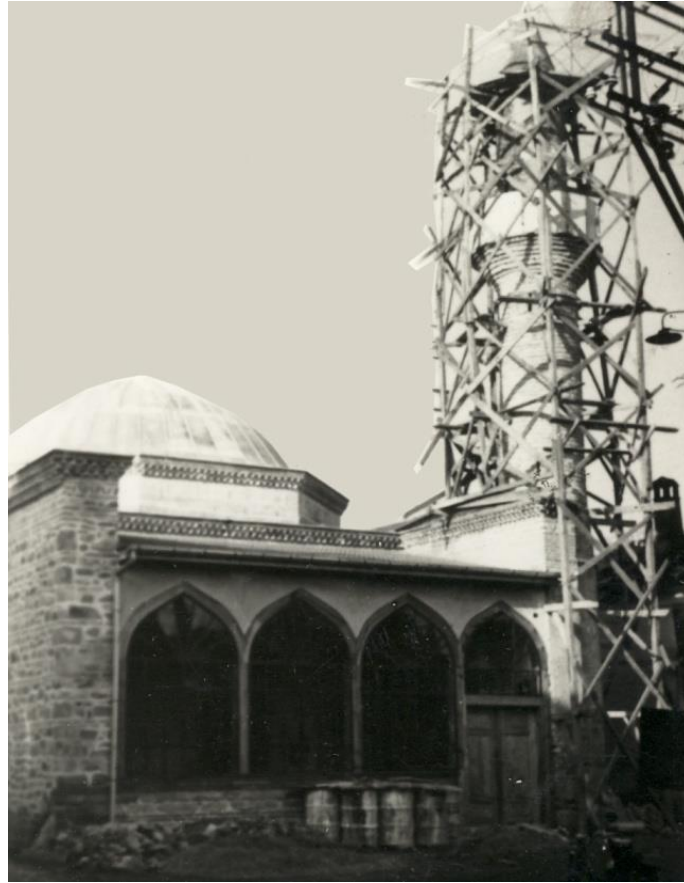
**Şekil 7.79:** Karaali Camii onarım sırasındaki durumu. (Bursa Eski Eserleri Sevenler Kurumu Hizmet Albümü, 1985)

alıkları askıya alınmış, yerinden kıpırdatılmayarak duvarların çatlakları onarılmış ve alıkların bitişikteki duvarları ile irtibatı sağlamlaştırılmıştır. Sonrasında aynı işlem batı alıkası için de yapılmıştır. Kuzey alıklarına hiç dokunulmamış, mihrap üstündeki pencerelere müdahale edilmeden kemerleri onarılmıştır. Duvarların dış yüzündeki derzleri onarılmıştır. Kubbe, çemberinden başlayarak pergeline uygun olarak betonarme olarak kalıba alınmış, kenarlarına betonu dökülmüş, ölçüsüne göre kasnağına küfeki, üstüne de iki sıra kirpi saçak yapılmıştır. Kuzey duvarı minare dibindeki izlere göre onarılmış, güney duvarı da aynı seviyeye göre üstüne iki sıra kirpi saçak eklenerek tamamlanmıştır. Son cemaat yeri Tuzpazarı Camii'nde olduğu gibi doğu tarafında olduğundan bu camideki gibi klasik biçimde yapılması düşünülmüş, ancak, Vakıflar Baş Müdürlüğü kontrol mimarı Cahide Tamer ile olan fikir alışverişinden sonra ahşap yapılmasına karar verilmiştir. Üst kısım marsilya kiremidi ile kapatılmış, kontralit tavan yapılmıştır. (Baykal, 1971, s.11) Mihrabın iç kısımda bozulmuş durumda olan istalaktitleri ise kalan izlere göre yeniden yapılmıştır. Elektrik tesisatı, sıva ve badanası da yapılan cami, 1 Ocak 1967 günü teravih namazı ile birlikte ibadete açılmıştır. (Baykal, 1971, s.12)

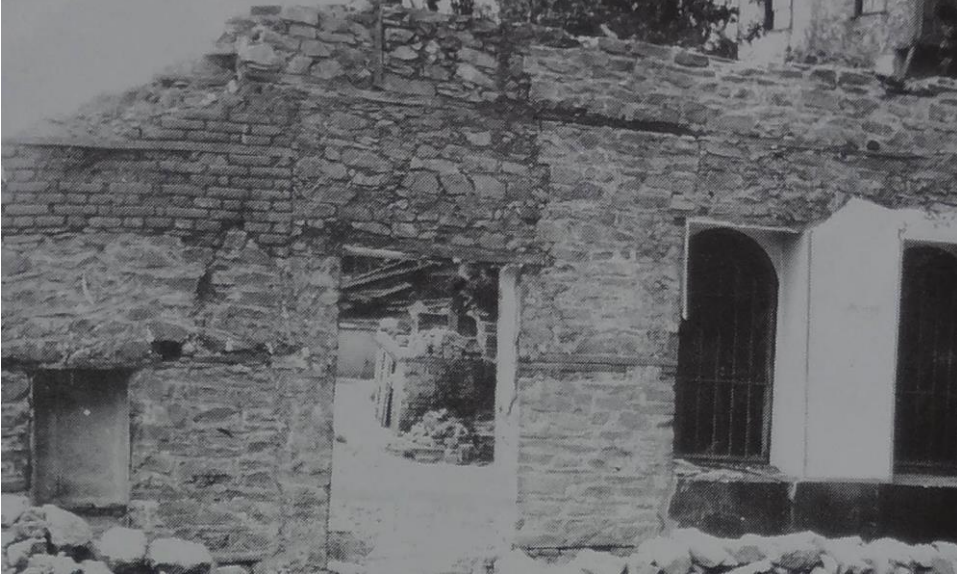
**Şekil 7.83:** Molla Fenari Camii onarım öncesi durumu. (Bursa Eski Eserleri Sevenler Kurumu Hizmet Albümü, 1985)

Bu cami 1434 yılında yaşamını yitirmiş ünlü Türk bilgini Molla Fenari tarafından yaptırılmıştır. (Kaplanoğlu, 1994, s.90) Kagir bir yapı olan bu cami 1855 Bursa Depremi'nde büyük hasar görmüş, üstü kiremit yapılmıştır. Minareli, minberli ve kitablesiz bir camidir. (Baykal, 1950, s.77) Kurum onarım kararı aldığı anda yapı klasikliğini tamamen kaybetmiştir. Tavan tahtaları yeni olmakla birlikte, kubbe duvarının yarısından yukarısı orijinaldir. Yetkili mimarların orijinal olduğunu iddia ettikleri mihrab ise sonradan Bursa'nın zenginlerinden Gaffarzade'nin yardımları ile Kurşuncu Hafız Mehmet Özkurşuncu'ya yaptırılmış kütahya çinileri kaplıdır. Batı duvarları ise kerpiç, dolma, moloz taş; kuzey duvarı ise tamamen kerpiçtir ve bağlama hatılları çürümüştür. Doğu duvarı yarısına kadar orijinal, üst kısmı hımış ve duvarları birbirinden ayrılmış durumdadır. Cami'nin kiblesinde medresenin bir bölümü kalmış, ancak o da satılmış olup yapı tamamen yokolmak üzeredir.

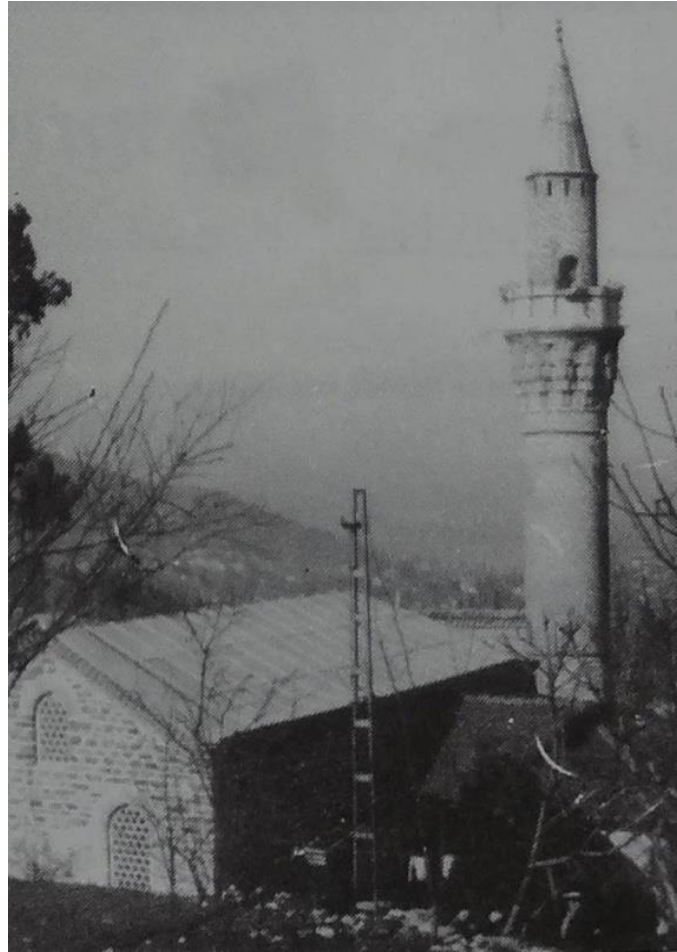
**řekil 7.84:** Mola Fenari Camii onarım sonrası durumu. (Bursa Eski Eserleri Sevenler Kurumu Hizmet Albm, 1985)

Caminin onarımı için mahalle halkı tarafından kurulan dernek bu yapıyı imam evi yapmak üzere satın alabileceklerini Kurum'a bildirmiştir. Bunun üzerine Kurum yapının kurtarılması için bunun iyi bir fırsat olduğu düşüncesiyle binayı derneğe vermiş (Baykal, 1971, s.30), medrese ve arsa derneğin çabaları ile yokolmaktan kurtarılmıştır. Dernek, Kurum'a yapının onarımına destek vermek için beş ton kireç hazırlamıştır. Kazım Baykal yapının dış kapısının kuzeyde olması gerektiği kanısındadır. Zira Kurum'un yaptığı sondaj çalışmasında minarenin basamaklarının gömülü olduğu sonucuna varılmıştır. Ancak, yapının onarımı için daha önceden hazırlanmış proje referans alındığından Kurum bu konuda yetkilileri ikna edememiştir. Kazım Baykal yapıda yaptıkları incelemelerde ortaya çıkan bulgulara göre proje yaptırdıklarını, ancak, kabul edilmediğini Vakıfların mimarı Cahide Tamer'in çalışmaları ile mevcuda göre proje hazırlandığı ve Yüksek Kurul tarafından kabul edildiğini belirtmiştir. Bu doğrultuda onarım şu şekilde yapılmıştır: Ahşap çatı indirilmiş, kiremitlerin yarısından çoğunun harap, ahşapların ise iskele için bile kullanılamayacak kadar çürümüş olduğu anlaşılmıştır. Dernek iskelede kullanılmak üzere Serme ve Ada Köyü civarından kavak tedarik etmiş, Elma Çukuru yolundaki Ortaçeşme civarındaki taş ocağından da caminin asıl inşa zamanında kullanılan taşların aynısı temin edilmiştir. Zeminde kazı yapılmış, tam ortaya yakın bir yerde doğu-batı yönünde bir duvar temeline rastlanmış ve bunun sonucunda caminin ikiye bölük iki kubbe halinde olduğu fikrine varılmıştır. İncelmiş durumdaki batı duvarı

kariřık bir konstrüksiyon gösterdiğinden kerpiç mi yoksa moloz taş olarak mı inşa edilmesi gerektiğı ya da kible duvarındaki orijinaline mi benzetileceğı konusunda çeliřki yařanmıř (Baykal, 1971, s.31), sonu olarak onarım iin hazırlanan proje esas alınarak kible duvarındaki inşa tarzı kabul edilmiř ve bina boyutlarında hibir deėiřiklik yapılmadan, kible duvarının sadece bozulmuř uřt kısmı yenilenmiř, diėer kısımlarının derzleri de orijinaline gre yapılmıř ve bylece her tarafı aynı tarzda yapılmıř bir bina olmuřtur. Ahřap son cemaat yerinde bulunan, kimliklerini belirtecek bir yazısı olmayan mezarların ise u metre ileriye nakli yapılmıř ve bylelikle son cemaat yerinde iki saflık bir namaz sahası meydana getirilmiřtir. Minarenin řerefe altı kırık istalaktidleri de saėlam durumda olanlarına gre aynı biim ve aynı malzeme ile tamamlanmıřtır. Az kırık durumda olanlara ise dokunulmamıř, dklmř olan derzleri yenilenmiř ve bylece minare de klahı hari tamamiyle elden geirilmiiřtir. Sıva, badana ve boya iřleri de tamamlanmıř, son cemaat yerine ve minare kaidesine birer onarım kitabesi eklenerek cami 11 Kasım 1969’da merasimle ibadete aılmıřtır. (Baykal, 1971, s.32)

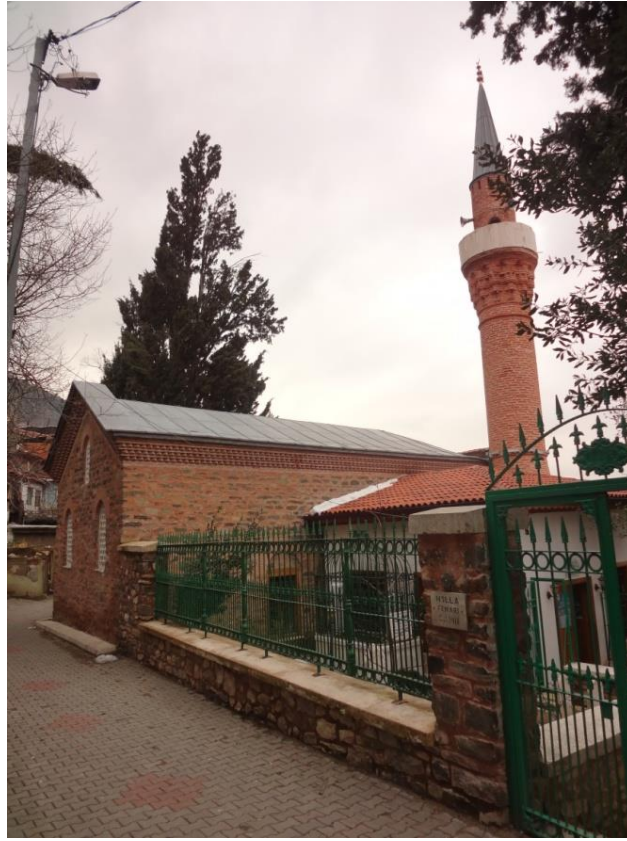
Şekil 7.85: Molla Fenari Camii günümüzdeki durumu.  
(Keskin, 2014)

Cami'nin "Bursa Eski Eserleri Sevenler Kurumu"nın yaptığı 1969 onarımı sonrasındaki onarımı 2011 yılında Bursa Vakıflar Genel Müdürlüğü tarafından gerçekleştirilmiştir. Bu onarımda son cemaat yerinin ahşap kirişleri yenilenmiş, sıva raspası yapılmış ve altına su yalıtımı yapılarak çatı kurşunla kaplanmıştır. (Bursa Vakıflar Bölge Müdürlüğü Yatırım Programı Dosyası) Bugünkü sahibi ve bakımından sorumlu kuruluş Vakıflar Genel Müdürlüğü'dür. (Türkün Dostoğlu, Dostoğlu, 2011, s.152)

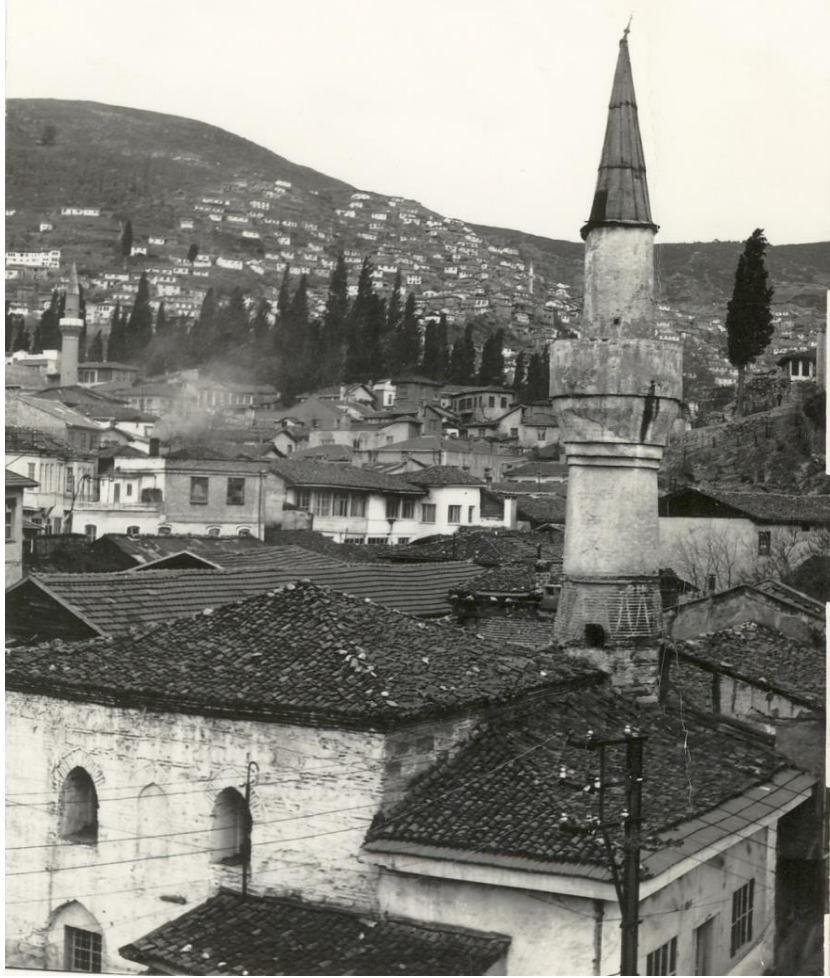
**Şekil 7.86:** Mecnun Dede Camii onarım öncesi durumu. (Bursa Eski Eserleri Sevenler Kurumu Hizmet Albümü, 1985)

Bu cami Fatih Sultan Mehmet devri (I. saltanat: 1444-1446, II. saltanat: 1451-1481) subaşlarından Çakır Ağa Mecnun Dede adına yaptırılmıştır. (Kaplanoğlu, 1994, s.42) Bu sebeple eski kayıtlarda hem Mecnun Dede hem de Çakır Ağa Camii olarak anılmaktadır. (Baykal, 1971, s.39) Kurum onarım kararı aldığı anda üst örtüsü ve revakı ahşaba dönüştürülmüş harap bir bina durumundadır (Şekil 7.86). Altıparmak

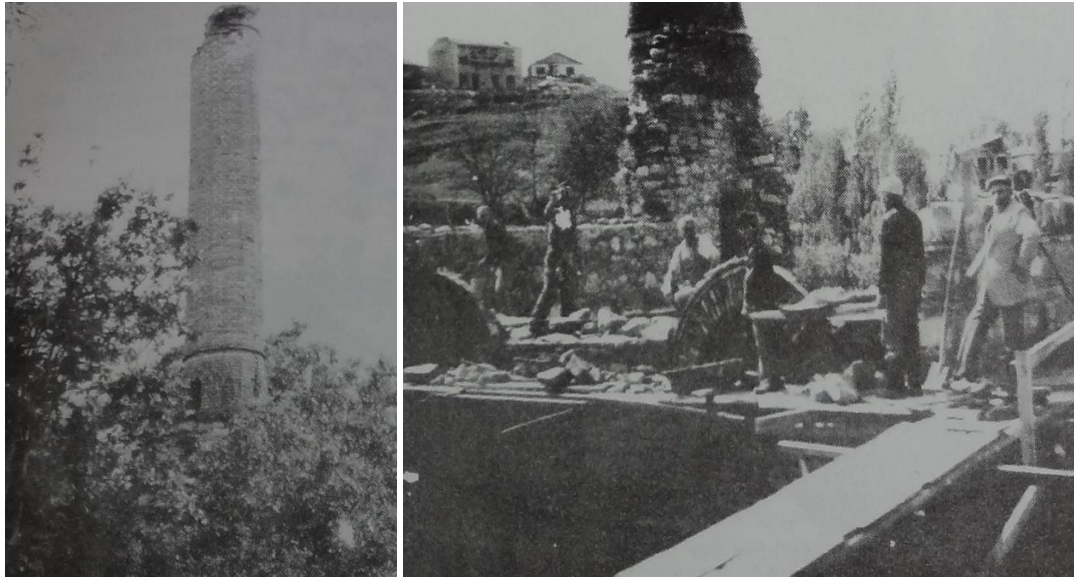
**Şekil 7.89:** Soldaki görselde Musa Baba Camii onarım öncesi yıkık minaresi, sağdaki görselde ise onarım için yapılan kazı çalışması görülmektedir. (Bursa Eski Eserleri Sevenler Kurumu Hizmet Albümü, 1985)
