**TÜRKİYE’DE YEREL SİVİL TOPLUM KURULUŞLARININ MİMARİ  
KORUMAYA KATKILARI: BURSA ESKİ ESERLERİ SEVENLER KURUMU  
VE RESTORASYON FAALİYETLERİ**

**YÜKSEK LİSANS TEZİ**

**Mimarlık Anabilim Dalı**

**Restorasyon Programı**

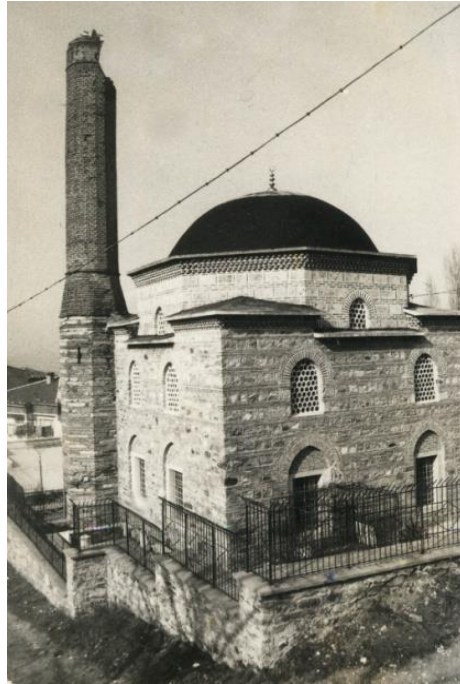
**Şekil 7.90:** Musa Baba Camii onarım sırasındaki durumu.  
(Bursa Eski Eserleri Sevenler Kurumu Hizmet Albümü, 1985)

Kurum'un yaptığı kazının sonucunda duvarların ve mihrabın bir kısmı ve minareye bağlı kemer uçları çıkmıştır. Bu buluntulara ve minarenin verdiği ipuçlarına dayanarak onarıma başlanmış (Baykal, 1983, s.11), GEEAYK'ın verdiği yetki ve üyelerinden Hüsrev Tayla'nın yönlendirmelerine göre yapılan araştırmalar sonucu

ortaya yeni bir bina çıkmıştır. (Bursa Eski Eserleri Sevenler Kurumu Hizmet Albümü, 1985, s.106) Kazım Baykal ve Kurum üyeleri minare gövdesinin dilimi, biçimi, şerefe altındaki istalakitleri ile Bursa’da eşi bulunmayan bir eser olduğuna hükmetmiş ve Kanuni devrinin (saltanat dönemi: 1520-1566) Bursa’daki tek minare modeli olmasından dolayı daha kapsamlı bir inceleme gerektirdiğini düşünerek, minareyi 1983 sonrası detaylı bir inceleme ve projelendirme ile onarmak üzere el sürmeden bırakmıştır. Minarenin batı dibindeki, yarı duvarlara kadar toprakta gömülü yerler camiye yaptıran Şeyhulislam Abdülkadir Efendi’nin mezarını bulmak üzere kazdırılmış ve sonuç olarak Kanuni devri biçimi yuvarlak, silindir mezar taşlarından iki şahideye rastlanmıştır. Mezarları çevreleyen temel duvar kalıntıları cami bünyesine girmekte olduğundan bu alanın Abdülkadir Efendi’nin mezarları olduğu yönünde hükme varılmıştır. Kazım Baykal okuduğu kaynaklara ve geleneklere göre camilerde yapı kimin ile ilgili ise o kişinin mezarının cami kiblesinde bulunduğunu düşünerek cami kiblesinin dışını da kazdırmış (Baykal, 1983, s.11) ve kazı sonucunda Orhan Bey devrine ait mezar taşı ile onun etrafında da tekke ve türbe kalıntılarına rastlanmıştır. Bu kalıntılar düzenlenmiş, ancak kubbe izi bulunamadığından kubbe yapılmamıştır. Caminin onarımı buluntular ve Hüsrev Tayla’nın talimatları eşliğinde tamamlanmış ve açılış töreni 13 Nisan 1979’da yapılmıştır. (Baykal, 1983, s.12)

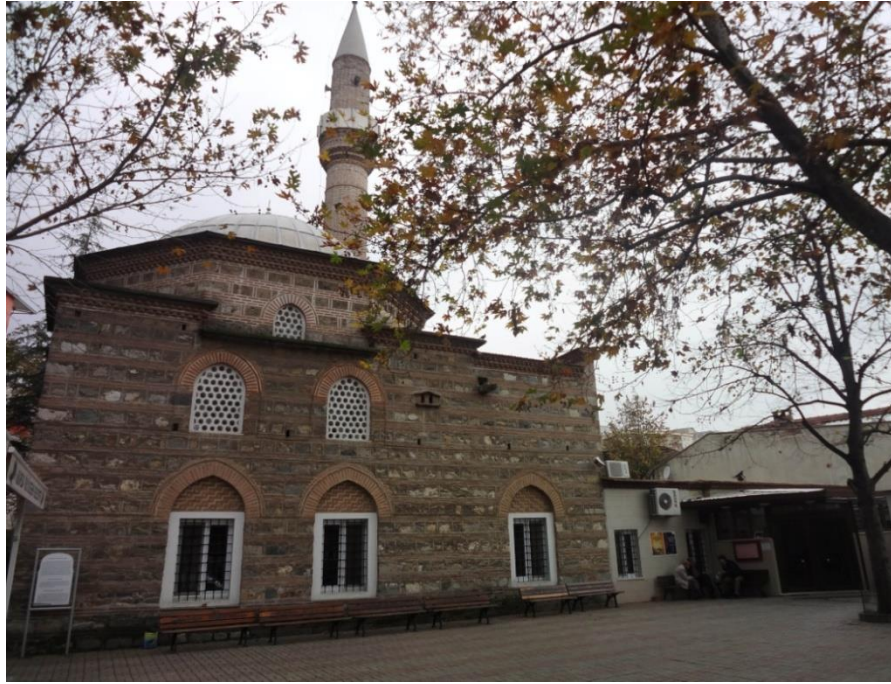
Şekil 7.91: Musa Baba Camii günümüzdeki durumu. (Keskin, 2014)

Caminin bilinen son onarımı 1979 yılında “Bursa Eski Eserleri Sevenler Kurumu”nun yaptığı onarımdır. Yapının günümüzde yapılan gözleminde 1979 yılı onarımında yarım bırakılan minaresinin tamamlandığı ve caminin giriş bölümüne de vasıfsız bir ek yapılarak ibadet alanının genişletildiği görülmüştür (Şekil 7.92) Günümüzdeki sahibi ve bakımından sorumlu kuruluş Vakıflar Genel Müdürlüğü’dür. (Bursa Vakıflar Bölge Müdürlüğü Yatırım Programı Dosyası)

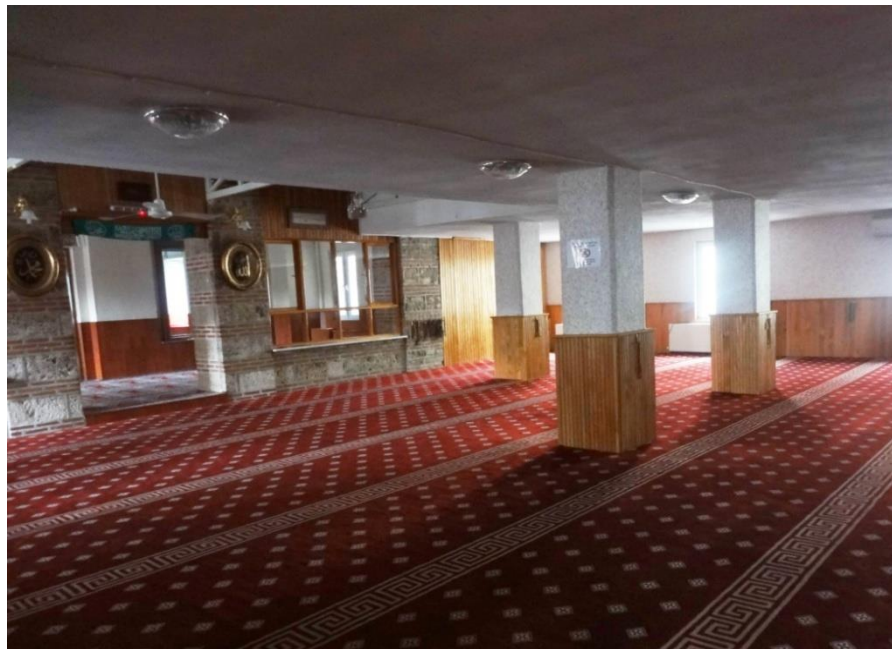
Şekil 7.92: Musa Baba Camii girişine sonradan eklenmiş bölüm. (Keskin,2014)
