Sanatta Yeterlik Tezi

**20. YY. İSTANBUL TARİHİ YARIMADA BÖLGESİ ÇİNİLİ YAPILARI VE  
LİMAN HAN – HOBYAR MESCİDİ ÇİNİLERİNİN KORUMA ÖNERİSİ**

### 2.2.1. Liman Han Çinilerin Mevcut Durum Tespiti ve Hasar Tespit Planları

### **2.3.1. Hobyar Mescidi Çinilerinin Mevcut Durum Tespiti ve Hasar Tespit Planları**

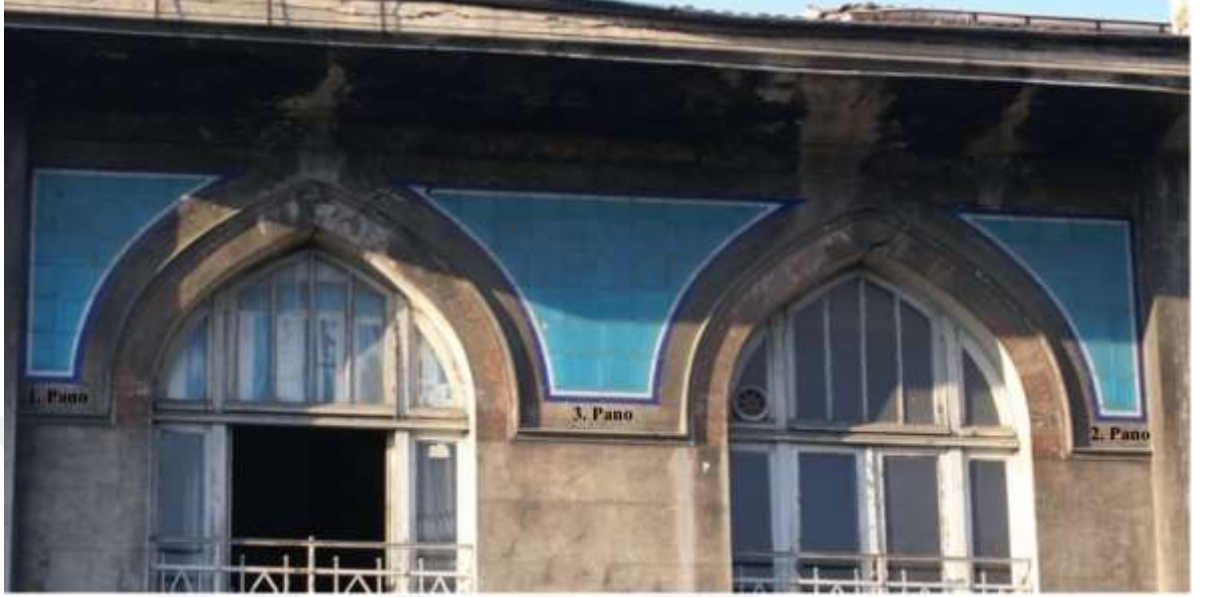
**Fotoğraf 110:** Liman Han a1 güney cephe (Koçak, 2017).

Yapıda biyolojik ve çevresel etkenlerin neden olduğu kirlenmeler görülmüştür. Çini süsleme, caddeye bakan kısımda yer aldığı için; yoğun trafikten dolayı araba egzozlarından çıkan gazlar çinilerde siyah bir leke oluşturmuştur. Arabaların hareketiyle zeminde oluşan sarsıntının bina üzerindeki çinileri etkilemesi, sır çatlama, bünne çatlama, bünne veya sır kopmalarına neden olmuştur. Liman Han'ın denize yakın olması nedeniyle sodyum klorür kaynaklı bozulmaların etkisi gözlemlenmiştir.

Genel olarak düşen çini çoğunlukla birinci katta gözlemlenmiştir. Bunun nedeni; birinci katın yoğun trafiğe ve insanların temas edebileceği yakınlıkta olması olabilir. Çinilerin durumu her cephede değişmektedir. Bazı cepheler az hasarlı iken bazı cephelerdeki çiniler çok hasarlıdır. Hasar tespit lejanları oluştururken bozulmaların daha net anlaşılması için güney cephe 5 bölüme ayrılmıştır. Her cephede

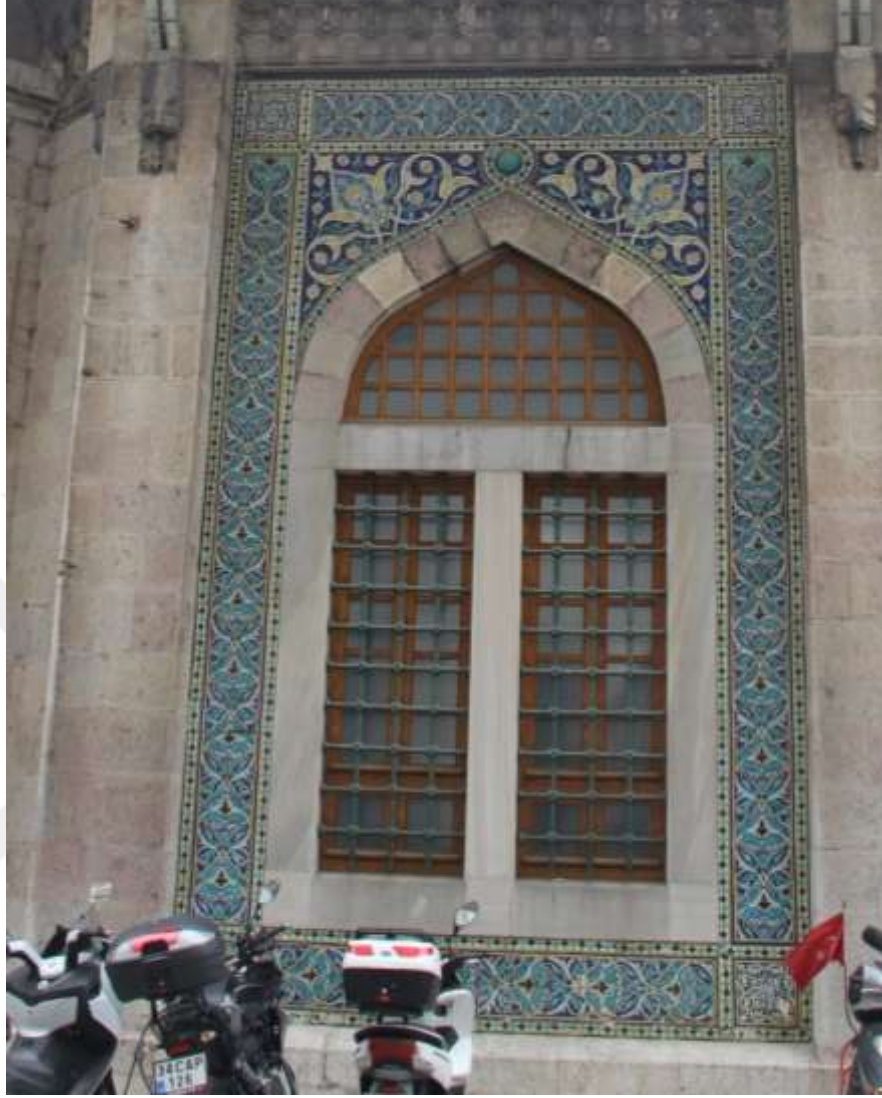
Kuzey cephede görülen bozulmalarda; sır çatlamaları, bünye çatlaması ve kırılması, bünye veya sır kopmaları, çini yüzeylerinde koyu renkli kirlilikler vardır. Önünde cadde bulunan mescit trafiğe açık bir durumdadır. Caddeye bakan güney cephedeki bozulmalarda; egzozdan çıkan gazlardan dolayı oluşan yoğun siyah bir kirlilik ve kuş pisliklerinin oluşturduğu biyolojik kirlenmeler olarak vardır. İnsanların ulaşabileceği yakınlıkta olması tahribatlarda etkili olmuştur.

**Fotoğraf 194:** Hobyar Mescidi güney cephe (Koçak, 2020).

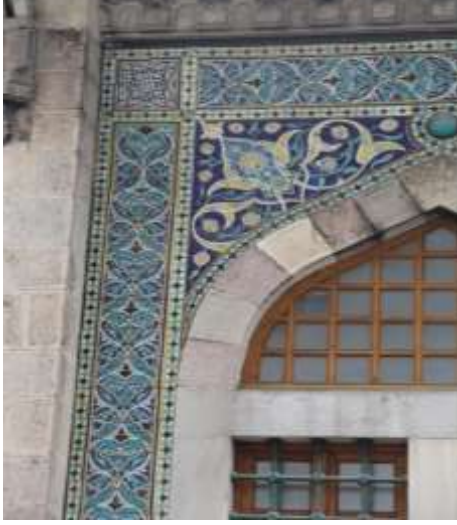
**Fotoğraf 195:** Güney cephe pano 1 (Koçak, 2020). **Fotoğraf 196:** Güney cephe detay (Koçak, 2020).

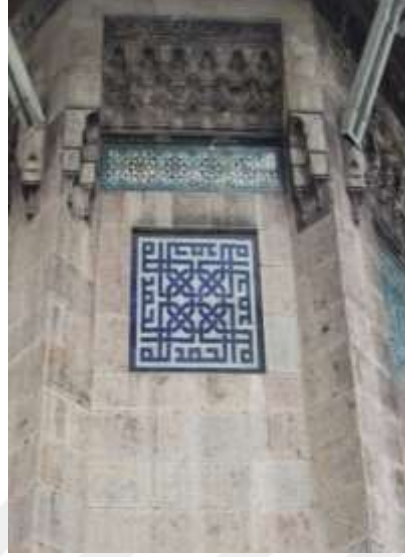
**Fotoğraf 198:** Hobyar Mescidi güneydoğu cephe pano 2 (Koçak, 2020).

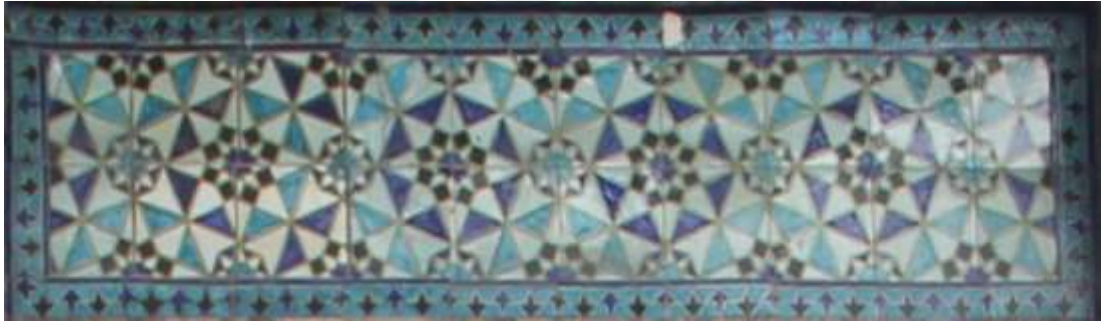
**Fotoğraf 199:** Hobyar Mescidi güneydoğu cephe pano 2 (Koçak, 2020).

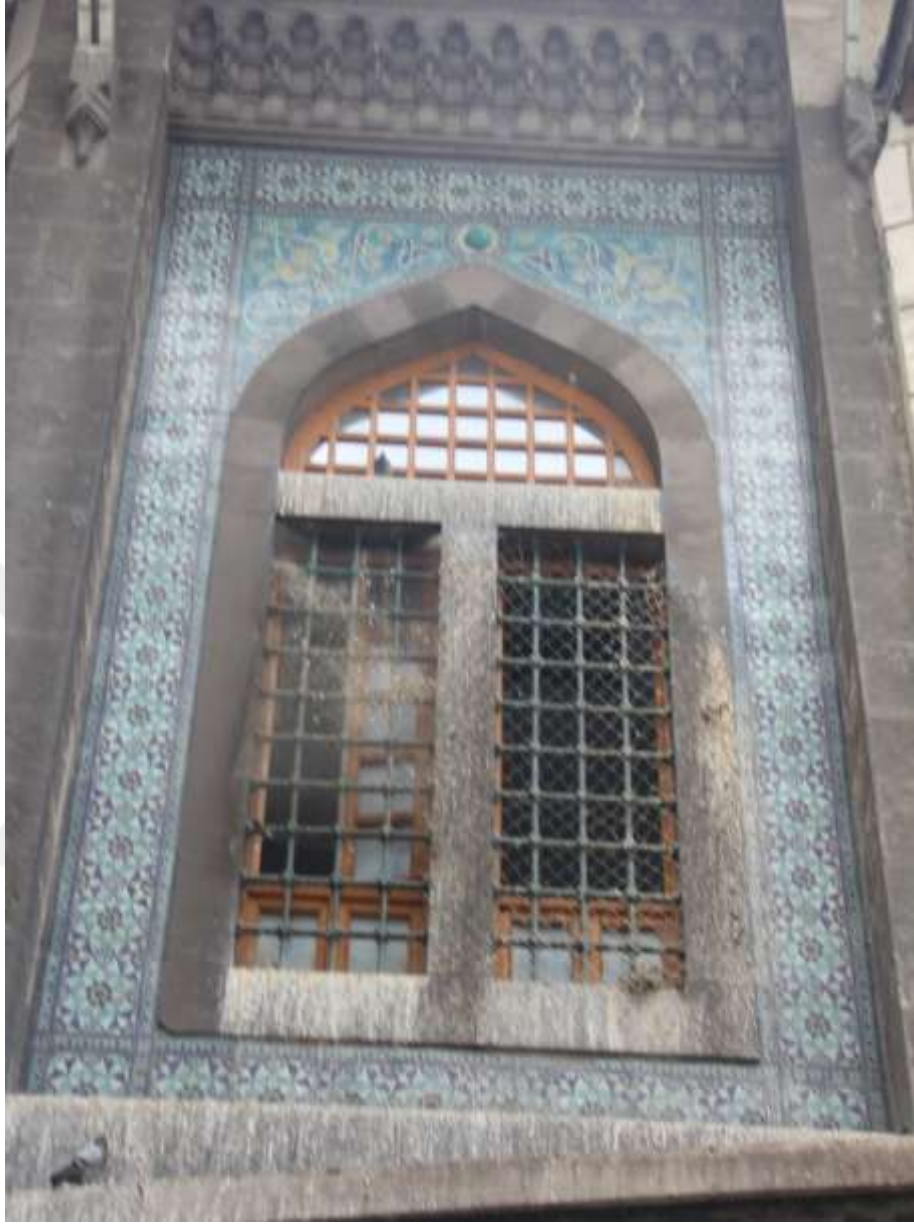
**Fotoğraf 201:** Hobyar Mescidi kuzey cephe pano 4 (Koçak, 2020).

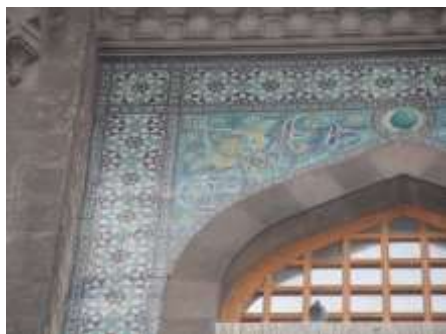
**Fotoğraf 202:** Pano 4 detay (Koçak, 2020).

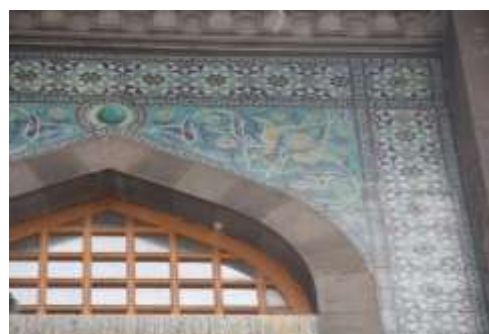
**Fotoğraf 203:** Pano 4. detay (Koçak, 2020)

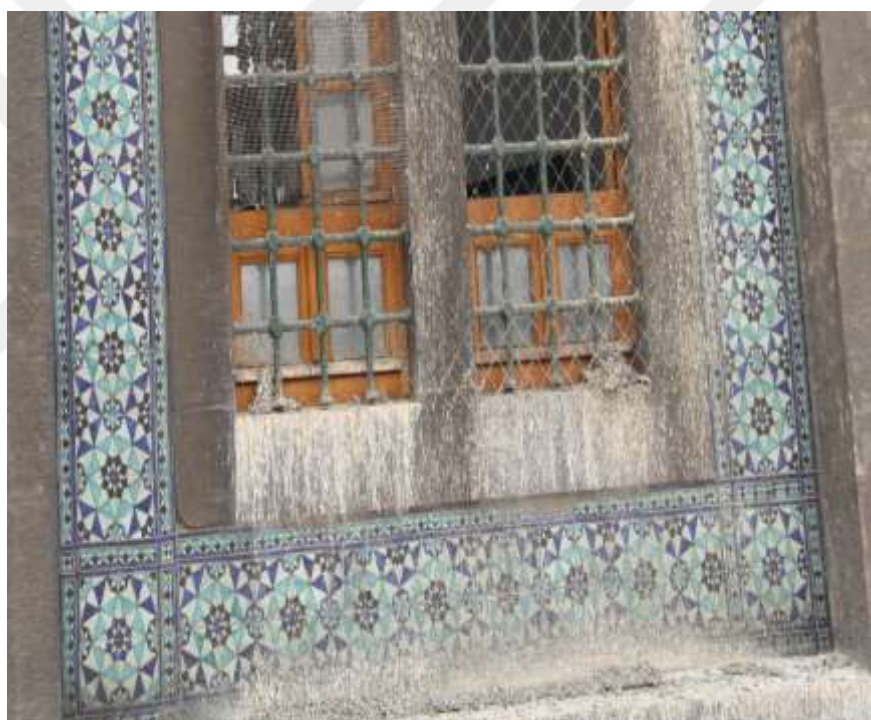
**Fotoğraf 204:** Pano 4 detay (Koçak, 2020)

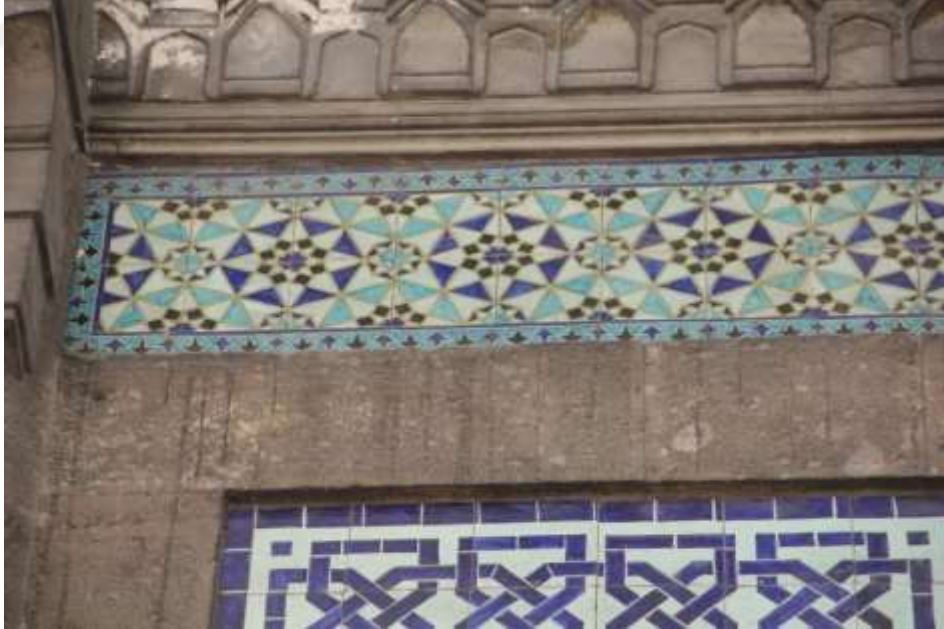
**Fotoğraf 205:** Hobyar Mescidi kuzeydoğu cephe pano 5 (Koçak, 2020)

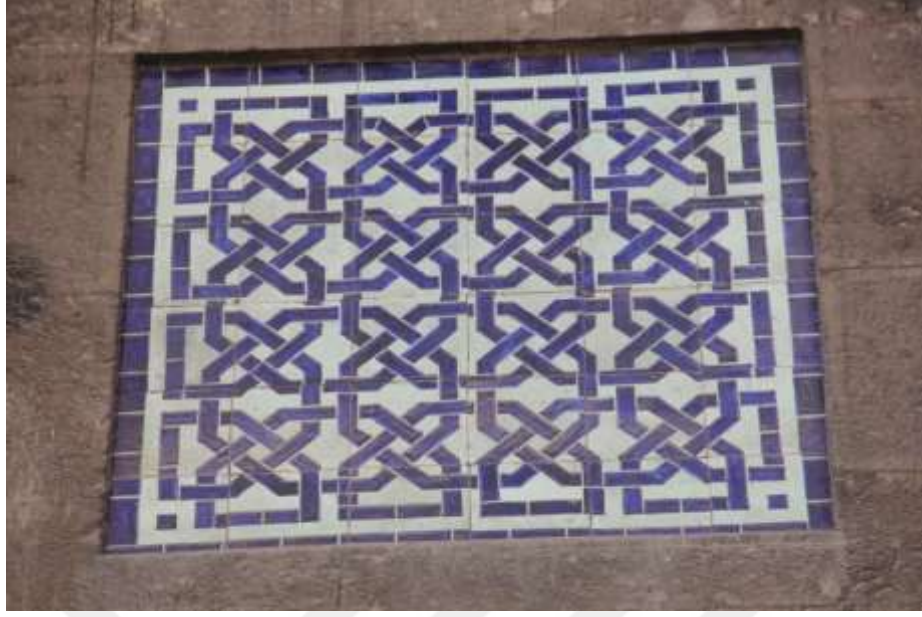
**Fotoğraf 207:** Pano 6 (Koçak, 2020)

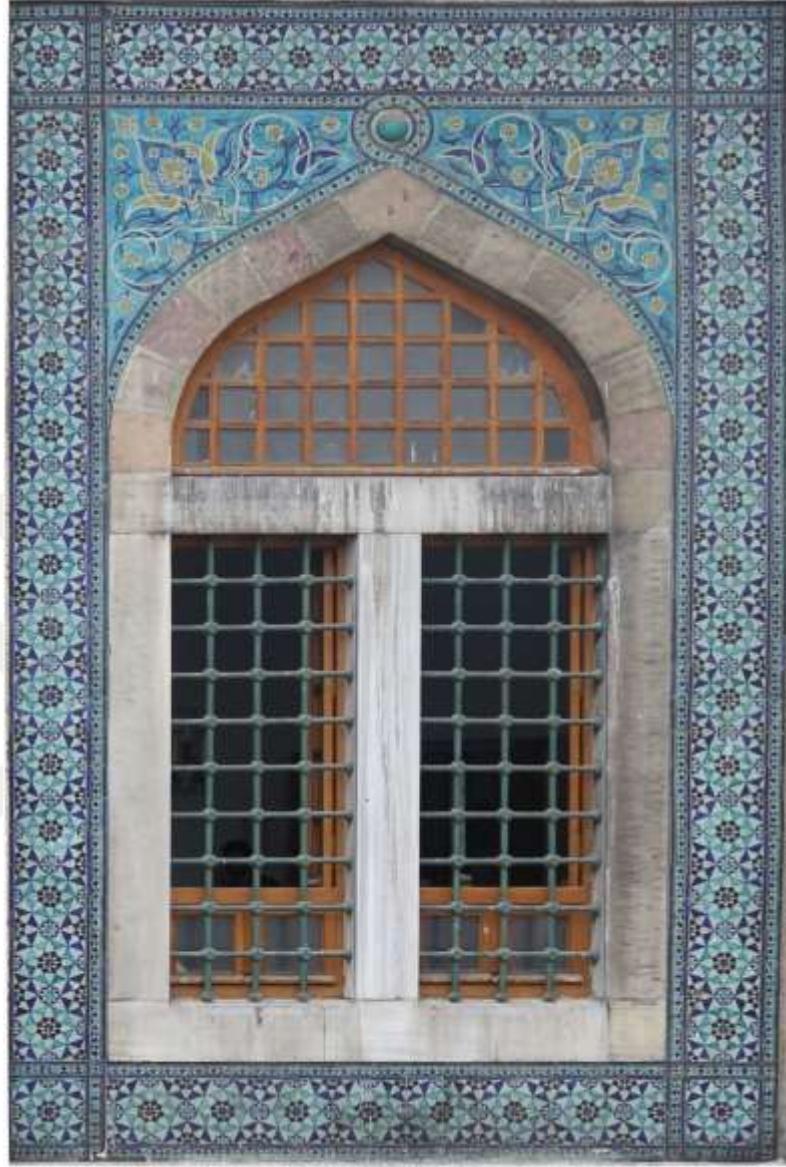
**Fotoğraf 208:** Hobyar Mescidi doğu cephe pano 7 (Koçak, 2020)

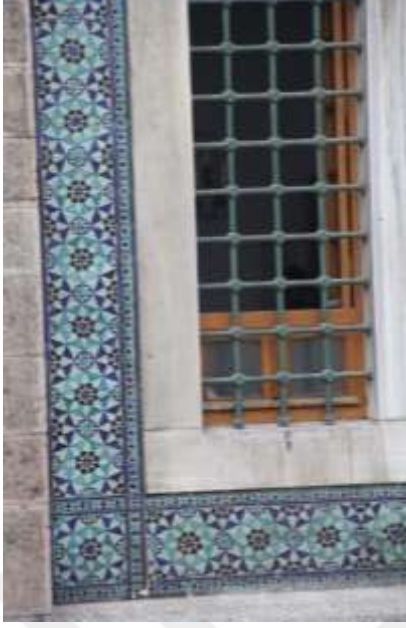
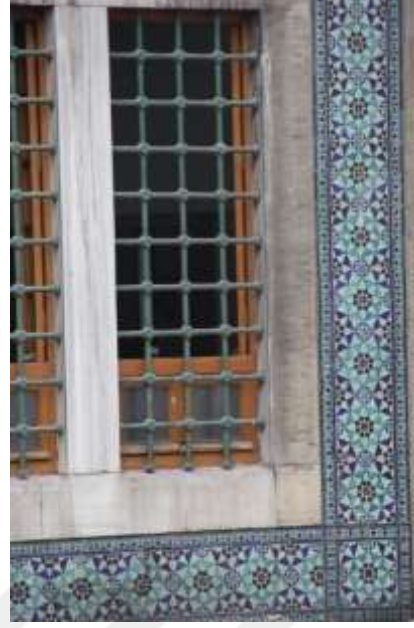
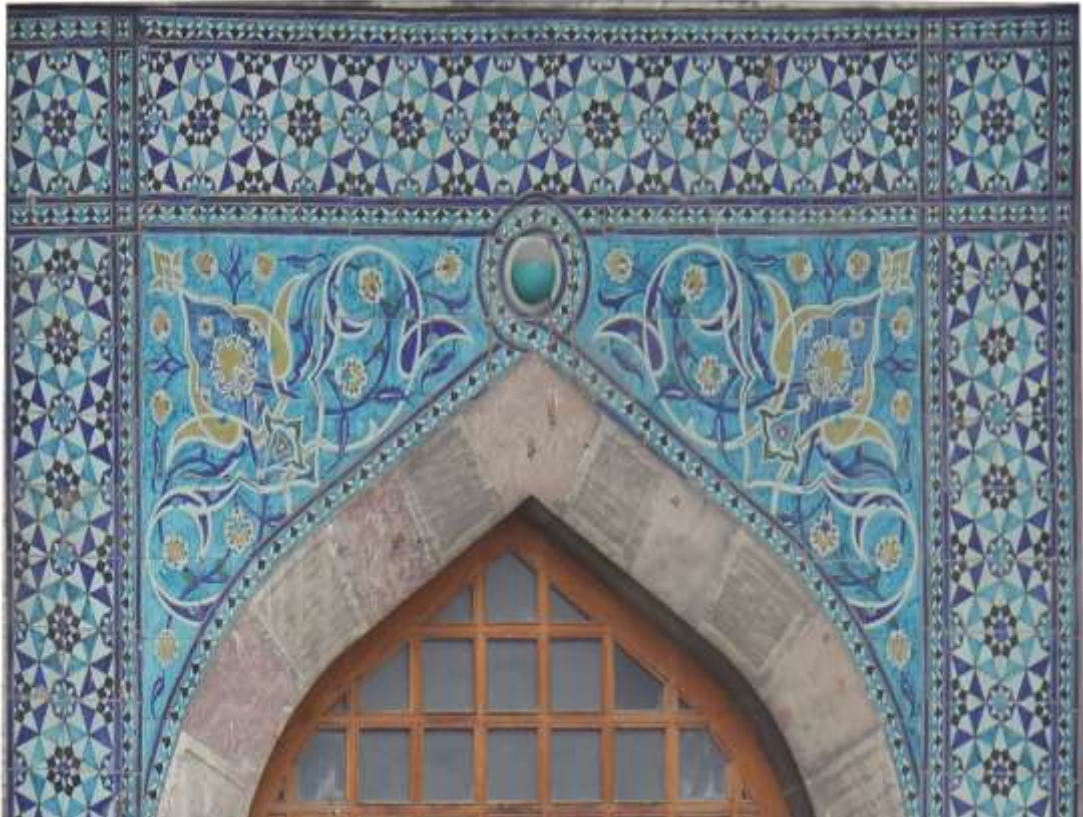
**Fotoğraf 209:** Pano7 detay (Koçak, 2020)
