# AYVALIK TARİHİ ÇEVRE DOKUSU İÇİNDEKİ MANASTIRLARIN İNCELENMESİ

Yüksek Lisans Tezi

Mimarlık Bölümü, Restorasyon Anabilim Dalı

Aslı NİĞDELİOĞLU

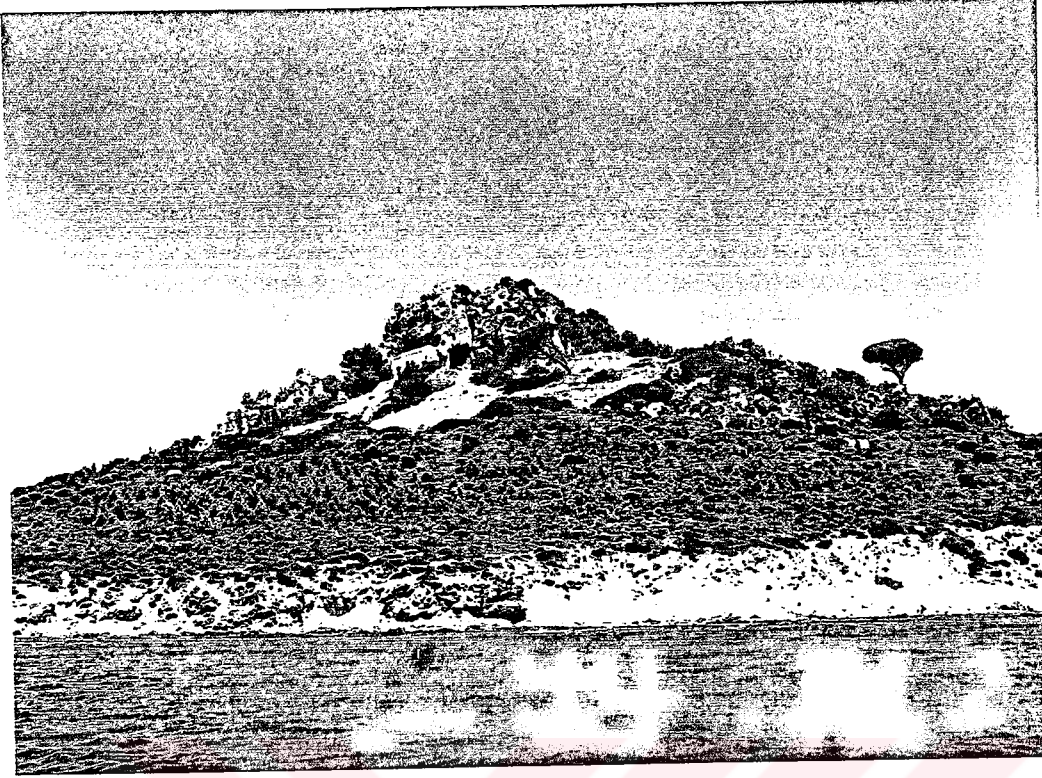
Aya Paraskevi Manastırı Çamlık koyunun tam karşısında, şimdiki adıyla Tımarhane Adası'ndaydı.(Şekil 4.9, 4.10) Burası bir yarımadadır. Aya Paraskevi (Tımarhane adası) mucizeleri nedeniyle Anadolu'da Kayseriye kadar ünlenmişti. Çeşitli yerlerden gelen akıl hastalarının burada sağlıklarına kavuştukları söylenmektedir. Yani burasının bir nevi psikoterapi merkezi olduğu bilinmektedir. Bir asır önce, bu yarımada boylu boyunca bir çiftlikti, içinde her tür ağaç ve hayvan bulunmaktaydı. Adanın üzerinde, kayalığın dibindeki küçük kilisesi ile manastır ve odalar halinde çiftlik halkının barınakları bulunmaktaydı. Fakat günümüzde bu yapılardan geriye sadece kayalığın dibindeki küçük kilise kalmıştır.(Şekil 4.11, 4.12)

ŞEKİL 4.11 Aya Paraskevi mevcut durumu

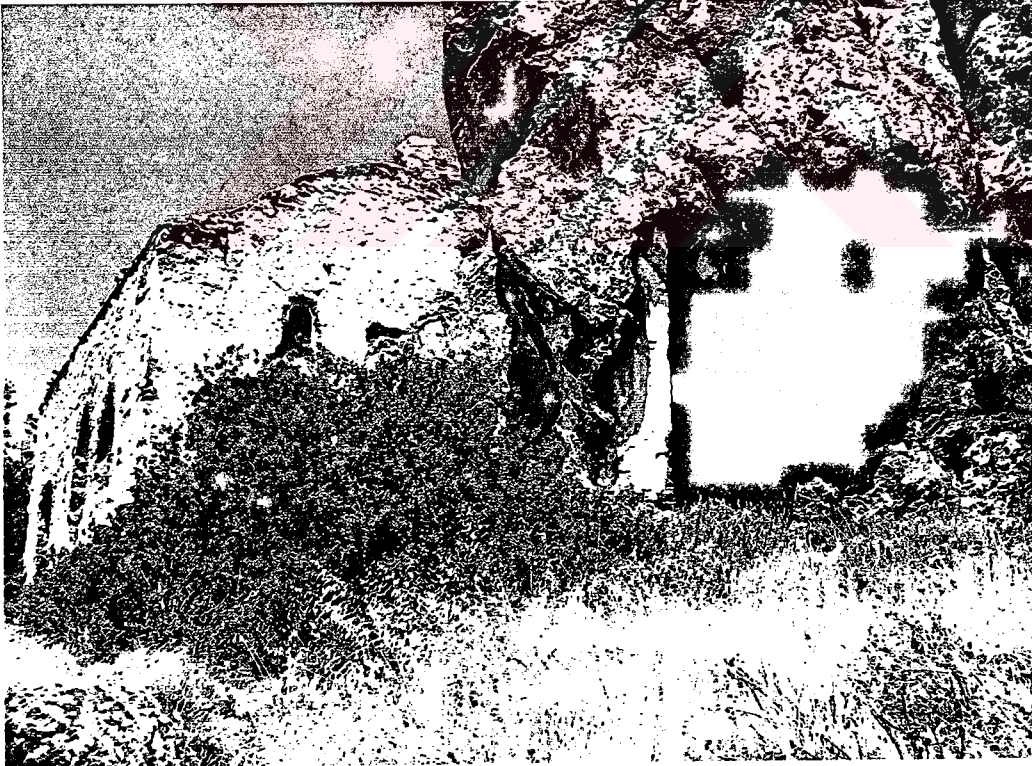
ŞEKİL 4.12 Aya Paraskevi mevcut durumu (kayalıkların yanındaki kilise)

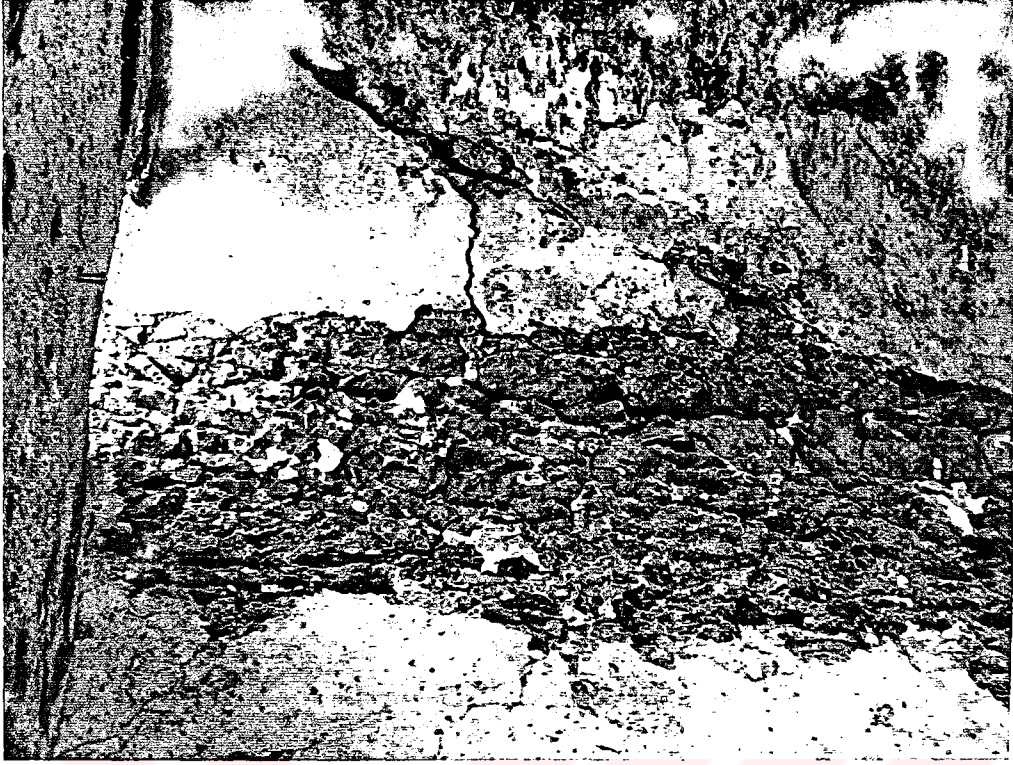
Manastırın kilisesi de oldukça yıpranmış durumdadır. Pencereilerin ve kapısı dış tesirlere karşı açıktır.(Şekil 4.14) Bu nedenle içte ve dışta sıvaları dökülmüş yapı taşları ortaya çıkmıştır. Yapı malzemesi yöre taşları, sarımsak taşı ve tuğladır. (Şekil 4.15) Kilisenin üst örtüsü tuğladan örülmüş tonoz şeklindedir.(Şekil 4.16) Kapı ve pencereler yuvarlak kemerli olarak yapılmıştır.( Şekil 4.17) Yapının yer döşemesi tamamen kazılmıştır. Yapının duvarlarında da yer yer çatlaklar ve deliklere rastlanmaktadır.(Şekil 4.18)

ŞEKİL 4.15 Kilisenin içinden bir görünüm

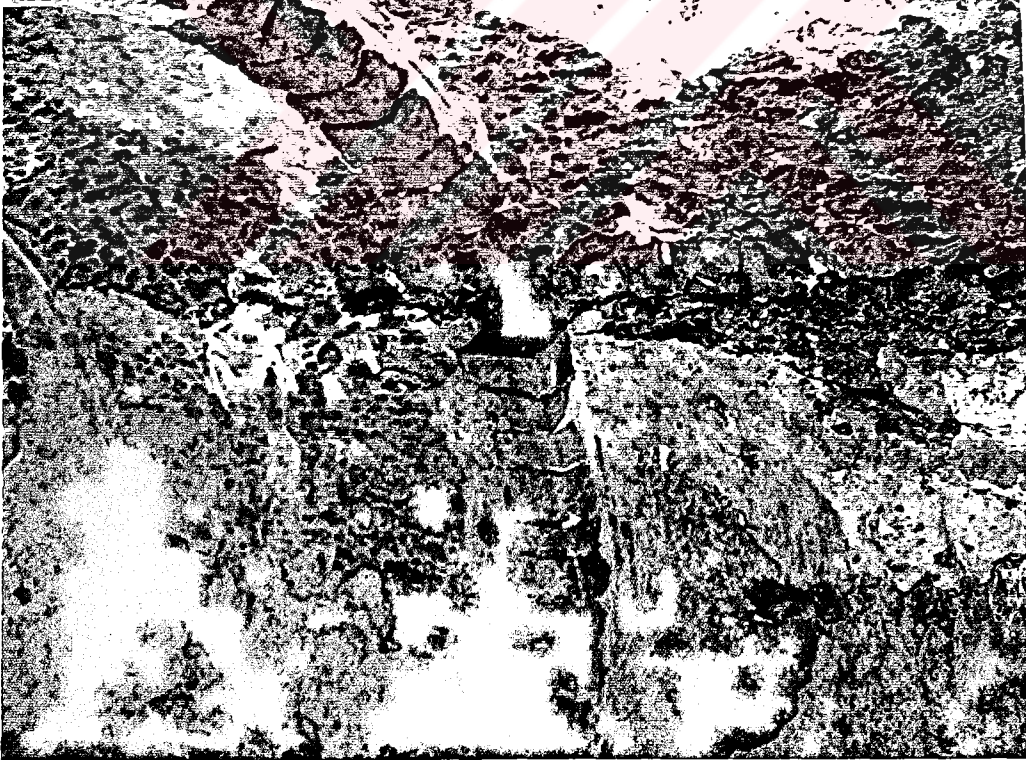
ŞEKİL 4.16 Kilisenin üst örtü sistemi

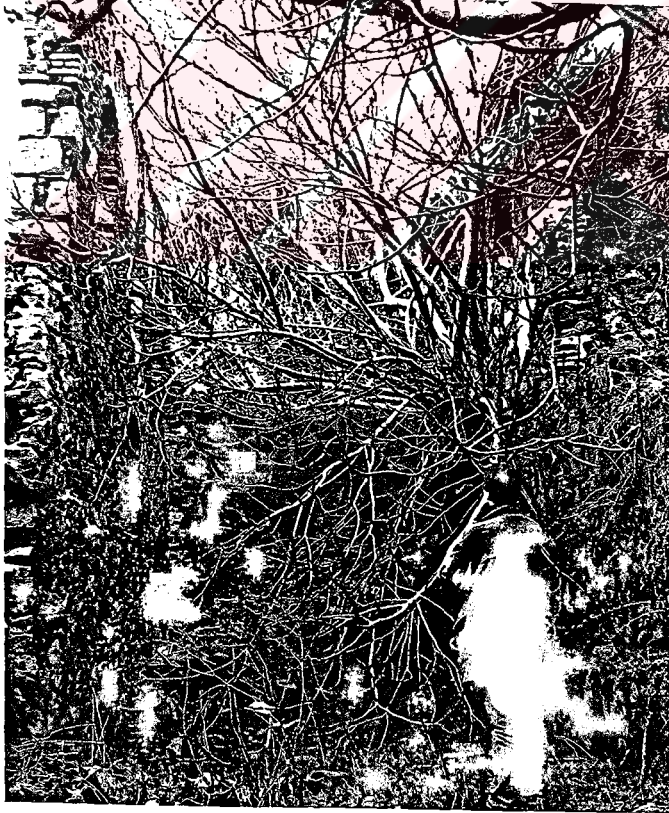
ŞEKİL 4.32 Kuzey beden duvarına bitişik iki katlı yapının kalıntıları

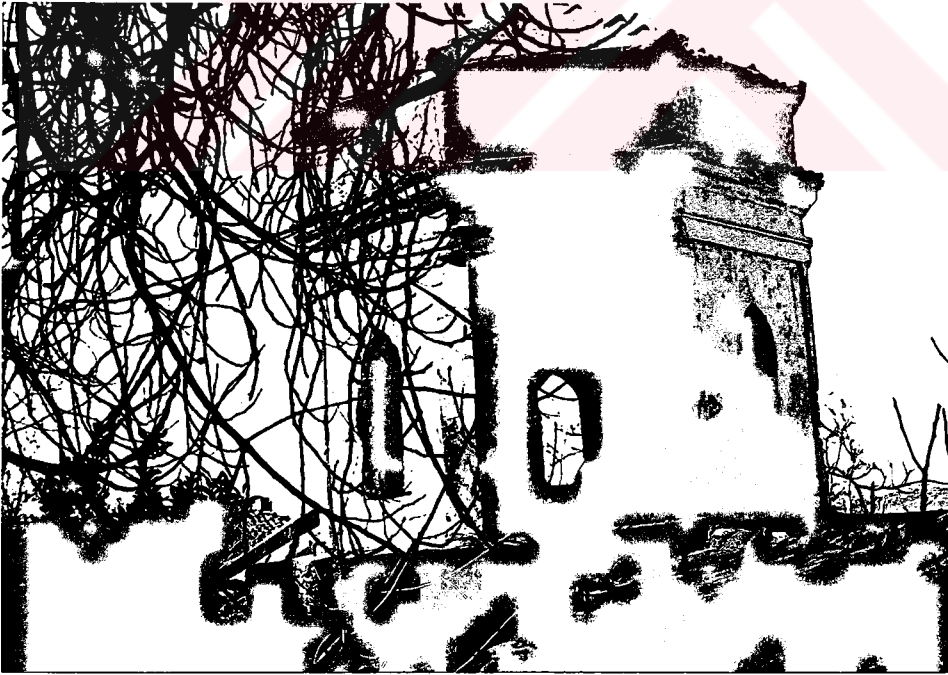
Kilisenin zaman içinde onarımlar gördüğü anlaşılmaktadır. Özellikle sarımsak taşı ve kireç harcın 1840'lı yıllardan sonra kullanılan bir inşaat malzemesi olduğu dikkate alınarak, kilisenin 1840'lı yıllardan sonra tekrar inşa edildiği tespit edilmiştir. Yapının farklı zamanlarda çekilmiş fotoğraflarının karşılaştırılması ile de kesinlik kazanmıştır.(Şekil 4.20 ve Şekil 4.39 daki kubbelerdeki farklılık gibi)

ŞEKİL 4.39 Kilisenin kubbesi

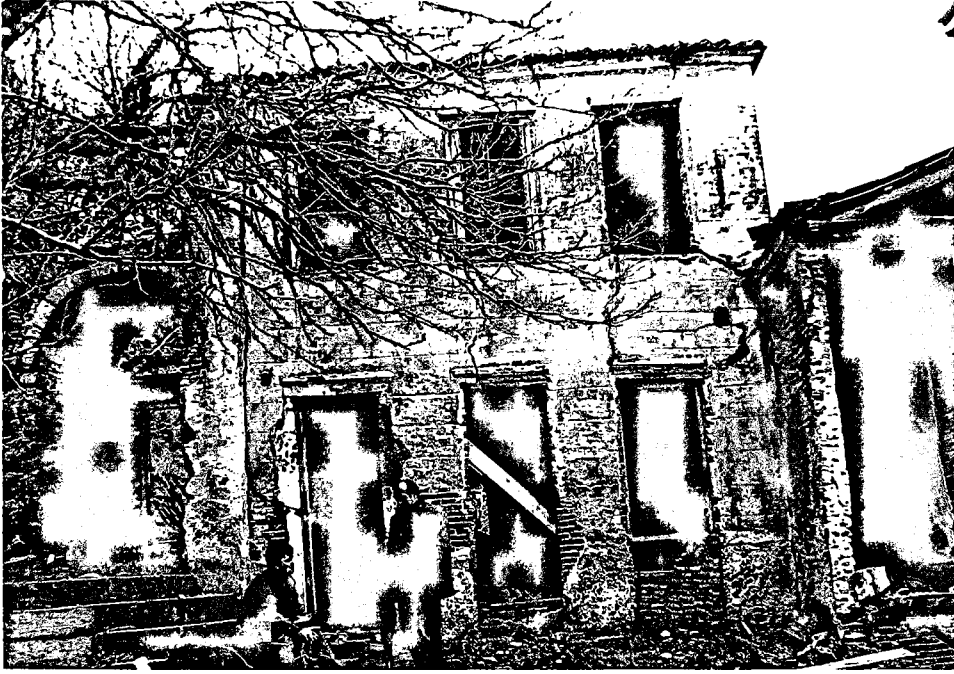
ŞEKİL 4.42 Ana girişin hemen solundaki yapı

Yapı oldukça yıpranmış durumdadır. Pencere ve kapıları dış etkilere tamamen açıktır. Üst örtüsü mevcuttur fakat tavan döşemesi çökmüştür ve çatı ahşapları da çürümeye yüz tutmuştur. Üst kata çıkan merdivenin basamakları kırılmıştır. Yapının sıvaları dökülmüştür ve yapıda yer yer çatlaklara rastlanmaktadır.

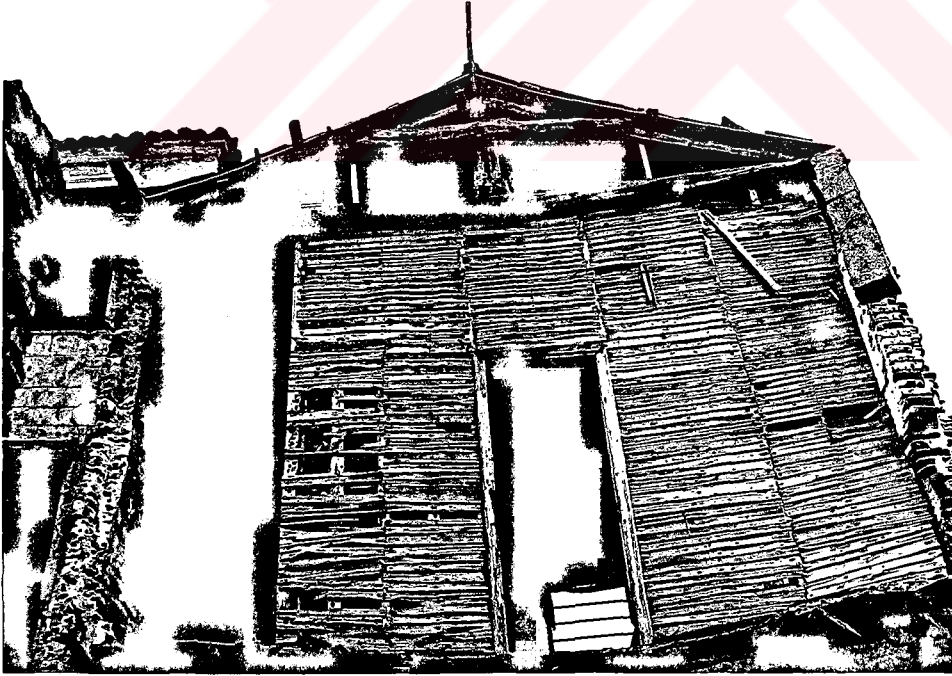
Yapının yarısı çökmüş durumdadır. (Şekil 4.54, 4.55) Fakat eski fotoğraflardan da görüldüğü üzere yapının denize bakan cephesinde üst katta dört tane penceresi vardı. Batıya bakan cephede de biri dar uzun bir tuvalet penceresi olmak üzere iki pencere mevcuttur. Üst kat ahşap karkas bir duvar ile bölünerek iki mekan oluşturulmuştur. (Şekil 4.44) Bu katta bir de küçük tuvalet vardır. ( Şekil 4.56) Üst kat, alt kattaki tuğladan örülmüş kemerler ( Şekil 4.57, 4.58) ve kalın taş duvarlar üzerine oturmaktadır. (Şekil 4.59) Yapının arkadaki yapıya bitişik alt taşıyıcı duvarı ise bu bölgede dolgu yapıldığı için istinat duvarıdır. Fakat bu kısımda istinat duvarı kısmen yıkılmış, dolgu toprakları dışa taşmıştır. (Şekil 4.60) Yapıdaki bölme duvarları tuğla ve ahşap karkas olarak inşa edilmiştir.

ŞEKİL 4.54 Yapının ayakta kalan bölümü

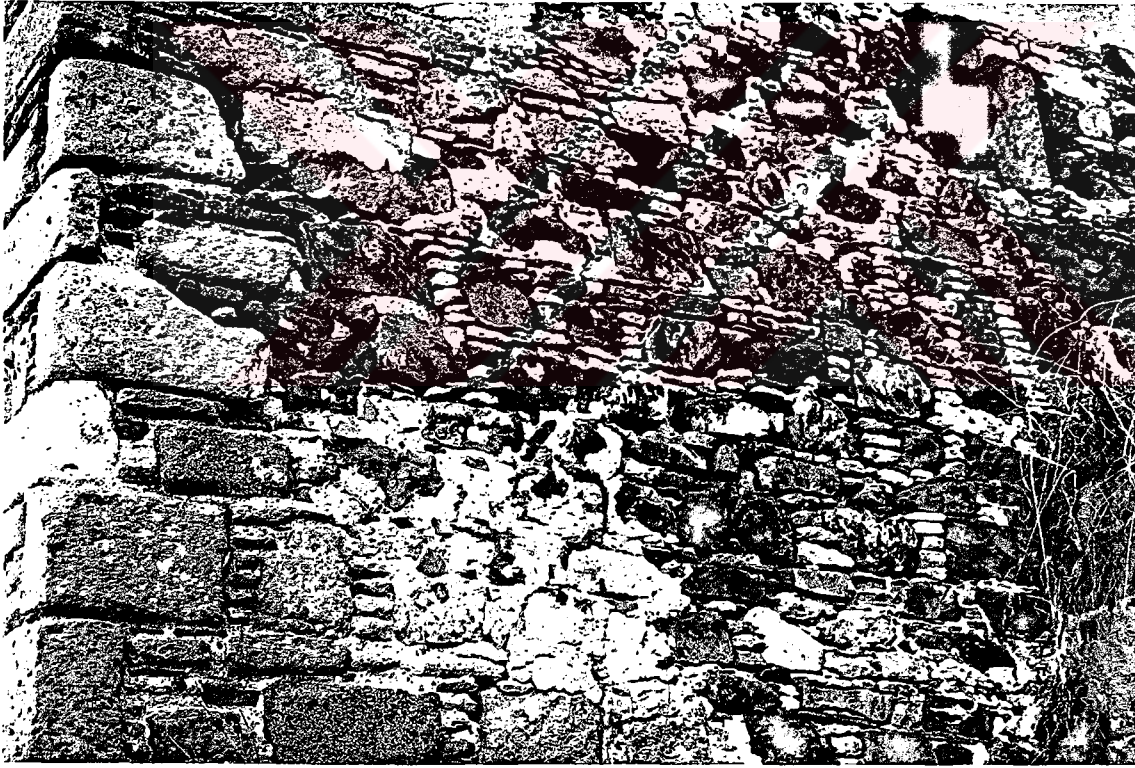
Manastıra genel olarak bakıldığında, yapı malzemesi beden duvarlarında da kesme sarımsak taşı köşelerde, moloz yöre taşları ve tuğla kullanılarak kireç harç ile düzensiz bir örgü sistemi ile karşılaşılmaktadır. (Şekil 4.61) Pencere sövelerinde de sarımsak taşının kullanıldığı görülmektedir. Bu da bize manastırın daha önce de bahsettiğim gibi 1840'lı yıllardan sonra genel bir onarım gördüğünü ve günümüze ulaşabilen tüm yapıların yenilenmiş olduğunu göstermektedir.

Manastır, diğer Ayvalık manastırlarına göre çok iyi durumdadır. Fakat yine de oldukça yıpranmıştır. Gerek dış etkilere açık olması, gerekse insanların yaptığı tahribat karşısında acil bir müdahaleye muhtaç durumdadır.

ŞEKİL 4.61 Manastırın duvar örgüsü

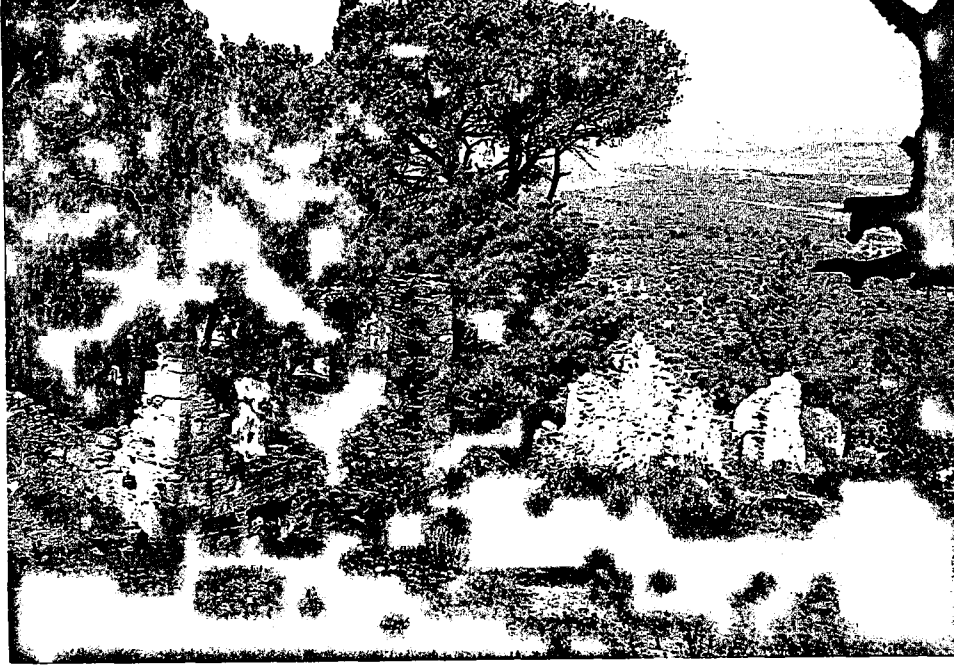
Taksiarhis Manastırı, dolgu bir zemin üzerine dikdörtgen planlı olarak inşa edilmiştir. Dolgu zemin bazı yerlerde setler yapılarak kademeli olarak düzenlenmiştir. (Şekil 4.63, 4.64) Manastırın avlusunun ortasında diğer manastırlarda da olduğu gibi kilisesi bulunmaktadır. Avlunun dört köşesinde kuzey yöndekiler tek katlı, güney yöndekiler iki katlı olmak üzere dört adet

ŞEKİL 4.63 Taksiarhis Manastırı doğu cephesi

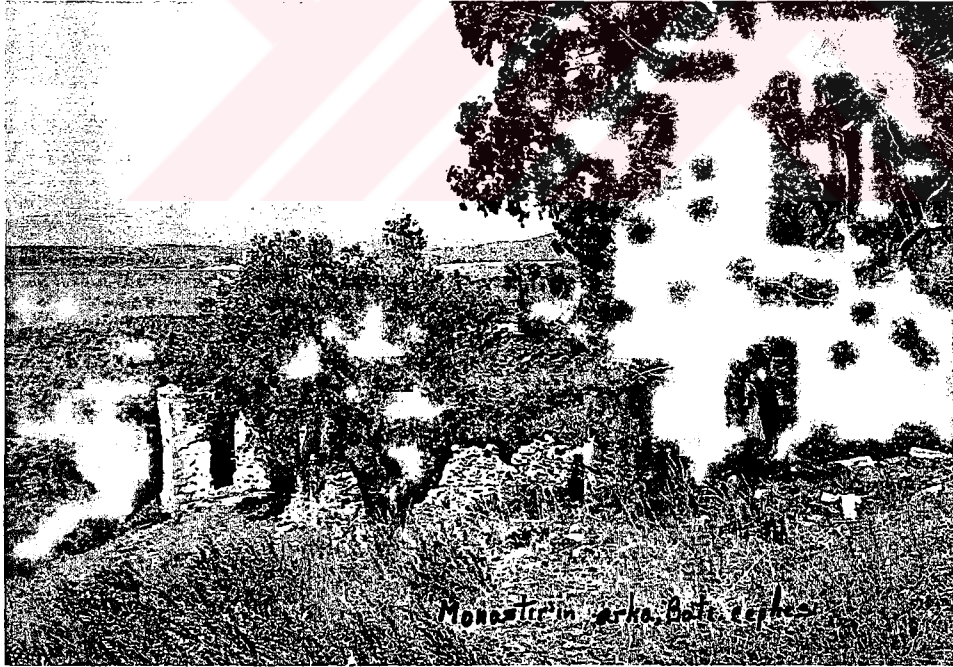
ŞEKİL 4.64 Taksiarhis Manastırı batı cephesi

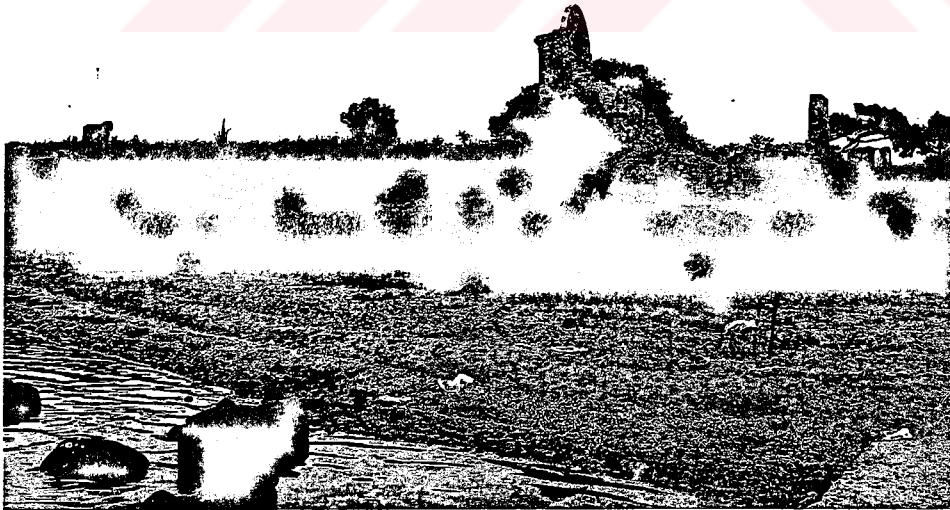
Adaya uzaktan bakıldığında (Şekil 4.125, 4.126) görülen tek yapı kilisenin doğu kısmı ve kuzey yönde bulunan girişin yanındaki (batısındaki) yapının yaklaşık 2 metre yüksekliğindeki duvar kalıntıları (Şekil 4.127, 4.128, 4.129) ve manastırın kuzey yapılarından doğu köşedeki yapının 50 cm yüksekliğindeki kalıntılarıdır. (Şekil 4.130) Bu kalıntılardan anlaşıldığı üzere manastırın yapılarının yapımında kullanılan malzeme moloz yöre taşları ve bol miktarda sarımsak taşıdır.

ŞEKİL 4.127 Adada görülen manastır kalıntıları

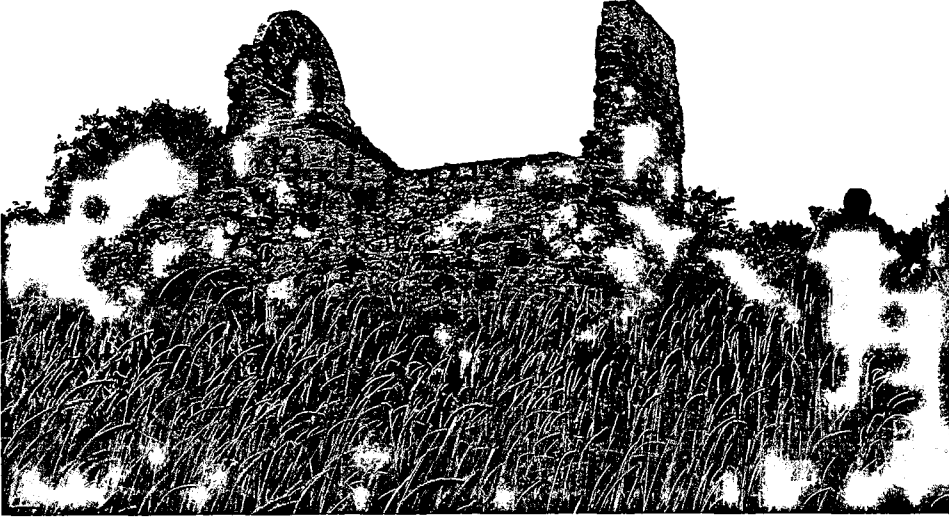
ŞEKİL 4.128 Giriş kapısının yanındaki yapının ve kilisenin kalıntıları

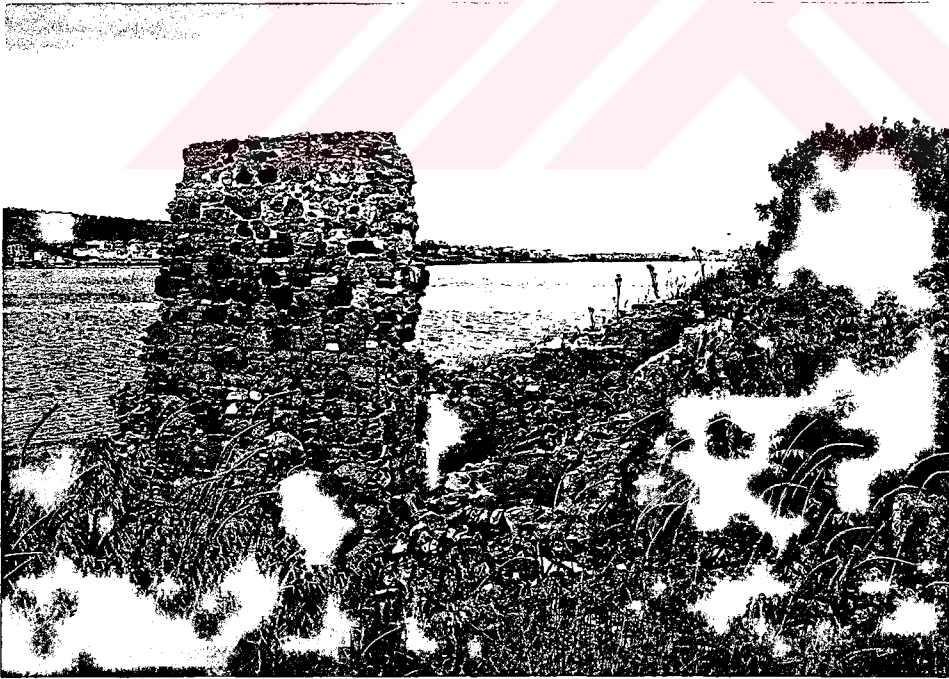
ŞEKİL 4.129 Giriş kapısının yanındaki yapının kalıntıları

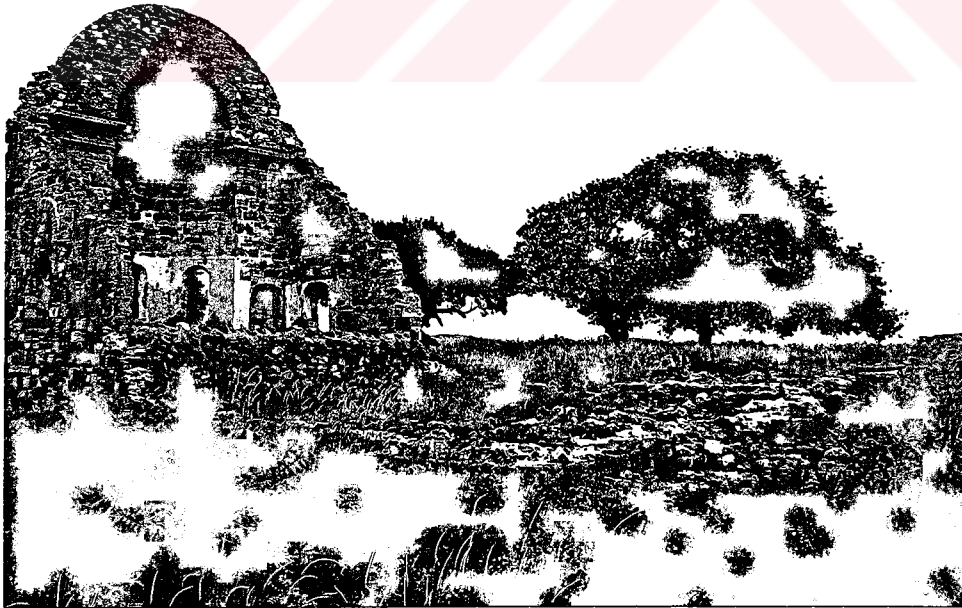
Manastırın kilisesi incelendiğinde, daha önce de belirttiğim gibi sadece doğu (apsis) duvarının, kuzey ve güney duvarlarının az bir bölümünün ayakta kaldığı görülür. (Şekil 4.131, 4.132) Temel izlerinden anlaşıldığı üzere kilisenin girişi batı duvarındadır. Girişin önünde sütunlar üzerinde taşınan bir sundurma bulunduğu anlaşılmaktadır. Kilisenin güney duvarında bema'ya girişi sağlayan, rahiplerin kullandığı bir kapı bulunmaktadır. (Şekil 4.133) Kuzey duvarının ayakta kalan kısmında bir pencere bulunduğu görülmektedir. (Şekil 4.134) Bu pencerenin ilk yapıldığında daha büyük olduğu, daha sonra bir kısmının örülerek, tuğla kemerli pencerenin küçültüldüğü anlaşılmaktadır. (Şekil 4.135) Kilisenin doğu duvarına baktığımızda, apsis üzerinde üç pencere bulunduğu, ve apsisin üst kısmında tuğla malzemeli silmeler göze çarpar. (Şekil 4.136) Apsis yönüne içten bakıldığında, apsisin sağında ve solunda iki niş bulunduğu görülür bunlar litürjik malzemenin konulması için yapılmışlardır. (Şekil 4.137) Apsisin üst örtüsü yarım kubbe şeklinde tuğladan örülmüştür. (Şekil 4.138) Tuğladan örülmüş silmeler içte de görülmektedir. Kilisenin yapımında duvarlarda sarımsak taşı (Şekil 4.139), Pateriçanın tepelerinden çıkarılmış volkanik beyaz sünger andıran taşlar (Şekil 4.140, 4.141), taş aralarında, pencerelerde, apsisin üst örtüsünde ve silmelerde tuğla kullanıldığı görülmektedir.

ŞEKİL 4.131 Manastırın kilisesinin ayakta kalan kısmı

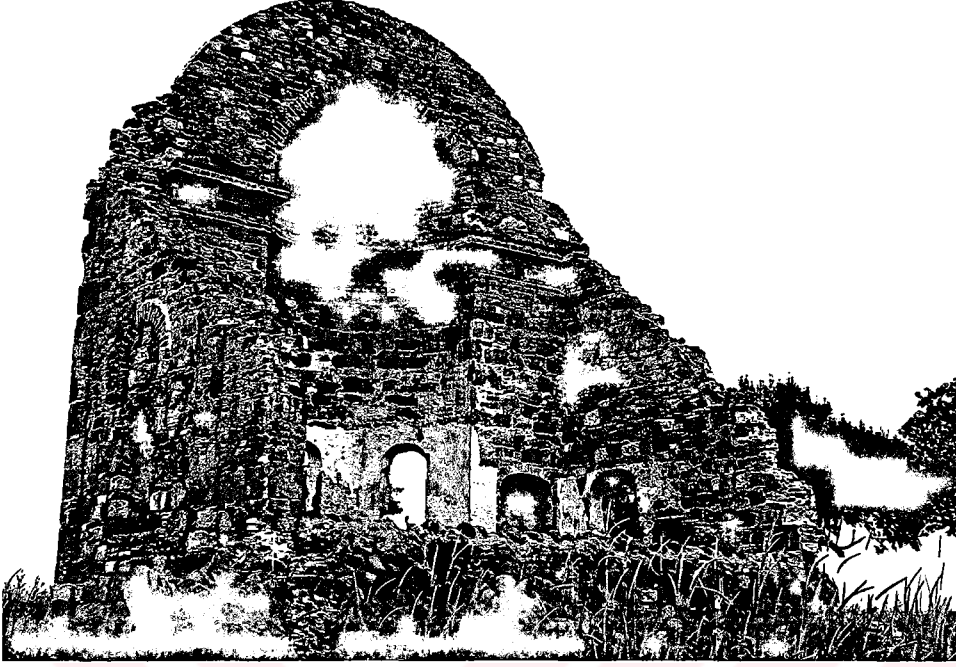
ŞEKİL 4.132 Kilise kalıntıları (daha yakından)

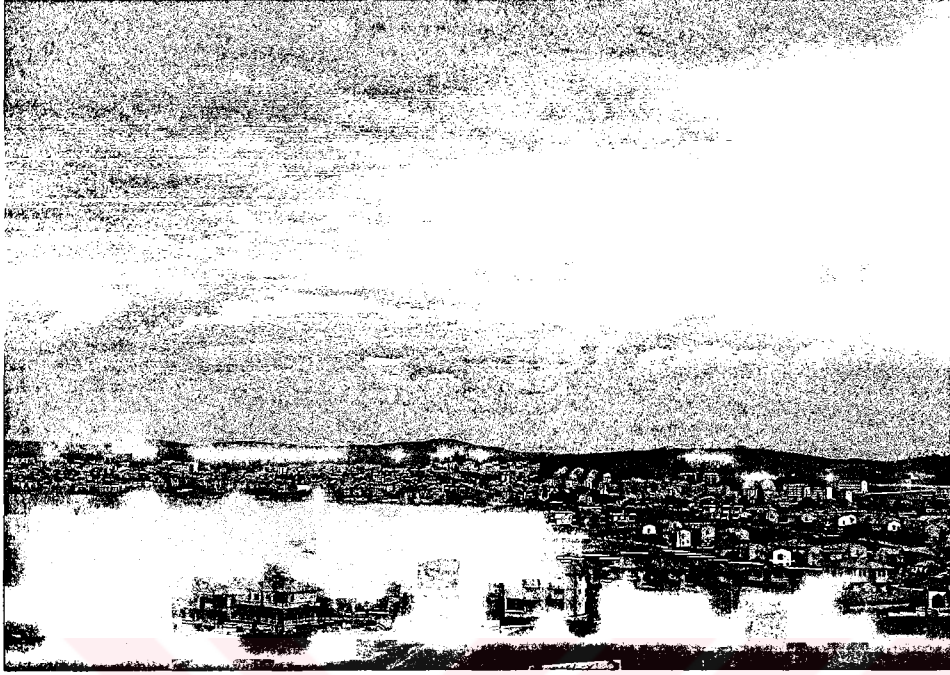
Ne yazık ki Kültür Bakanlığı'nın Ayvalık'taki yapıları koruma altına alacağını duyulduğu dönemde, manastır toprak sahipleri tarafından bir gecede büyük bir buldozerle yıkılmıştır. Günümüzde manastırın hiçbir kalıntısı yoktur. (Şekil 4.144, 4.145)

ŞEKİL 4.144 Manastırın eskiden bulunduğu arazi

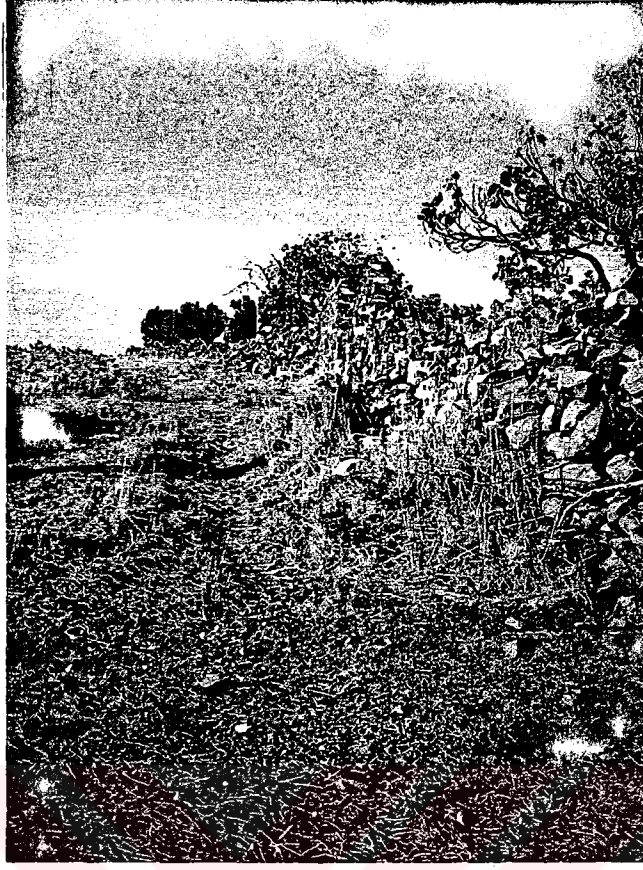
ŞEKİL 4.147 Restorasyon öncesi manastırın avlu duvarları

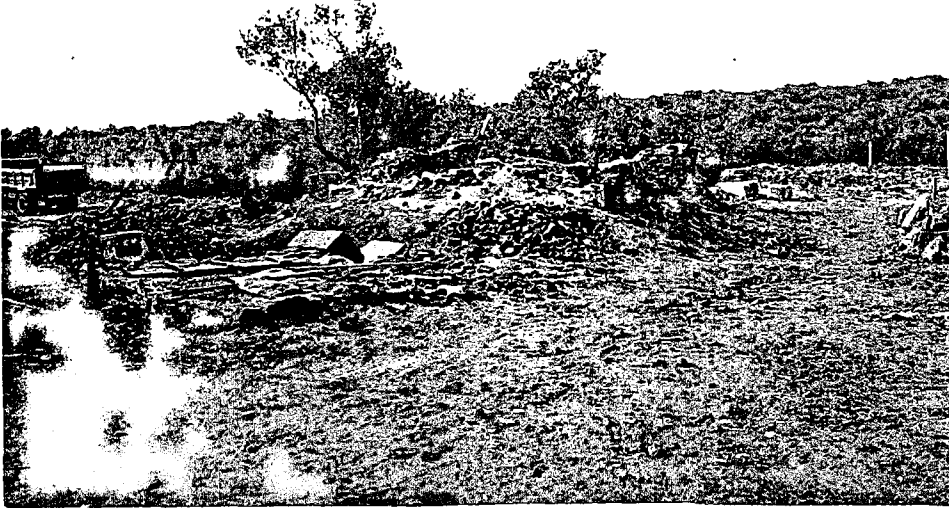
ŞEKİL 4.148 Restorasyon öncesi manastırın kilisesi ve sarnıcı

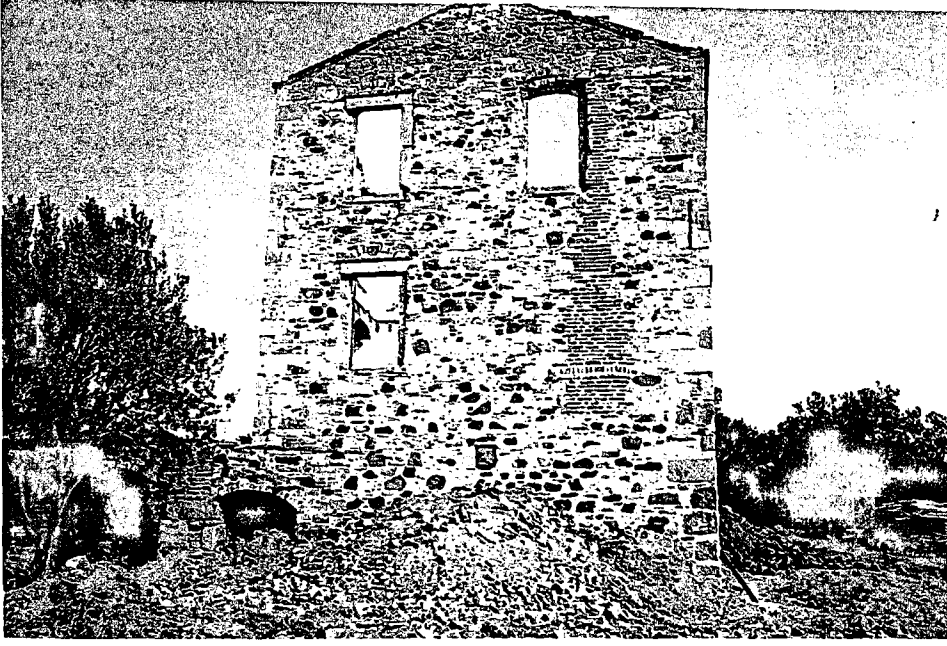
ŞEKİL 4.149 Restorasyon öncesi beş konutluk blok'un güney cephesi

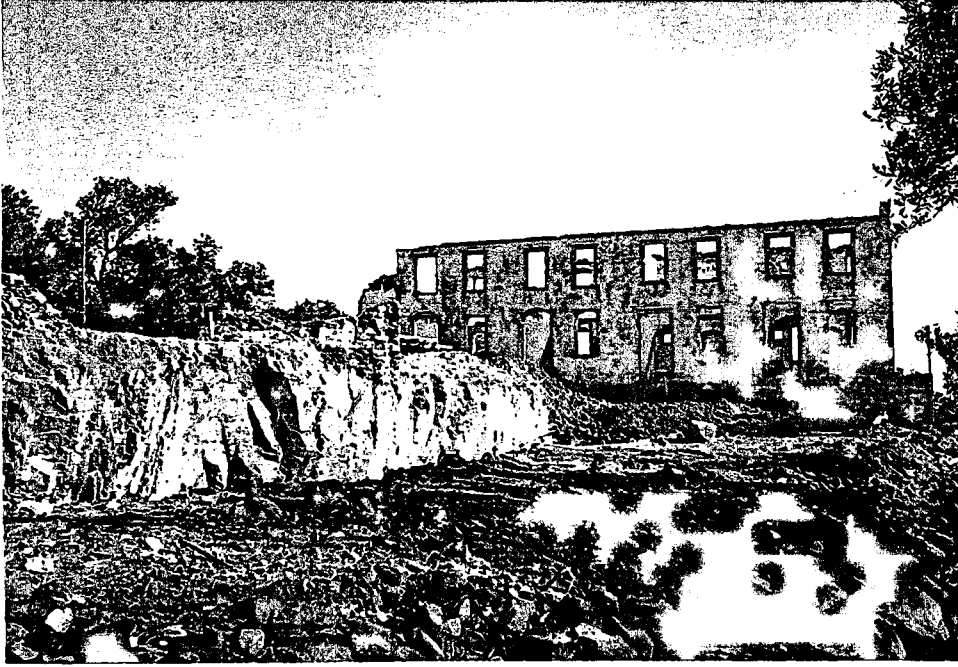
ŞEKİL 4.151 Restorasyon çalışmaları sırasında

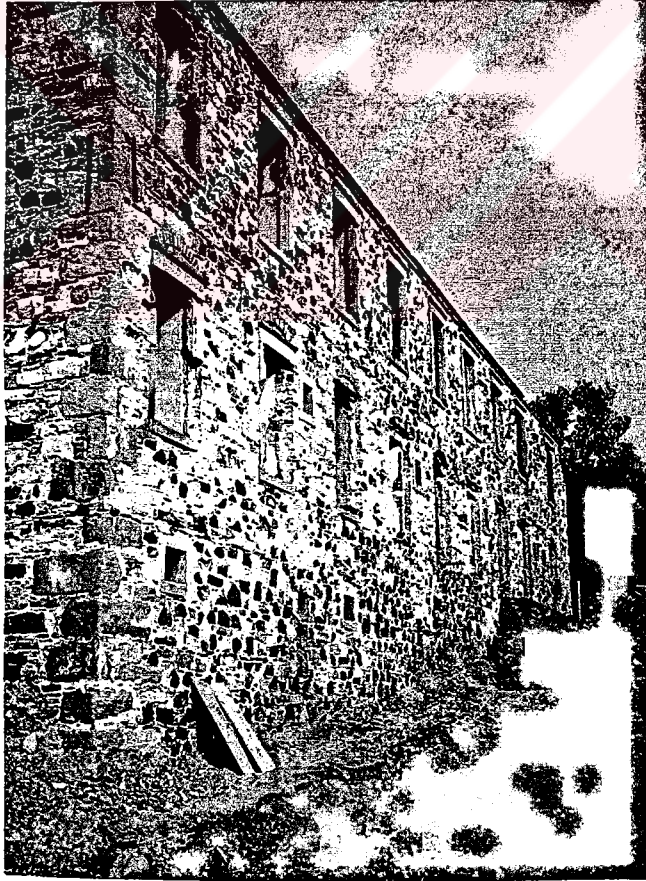
ŞEKİL 4.152 Restorasyon çalışmaları sırasında

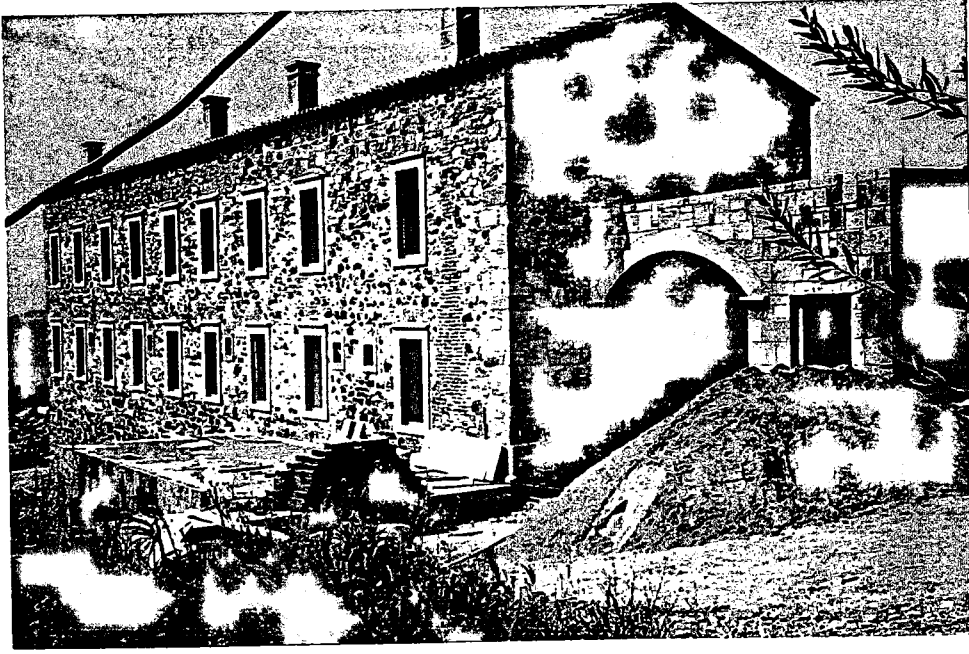
ŞEKİL 4.153 Restorasyon sonucunda beş konutluk blok

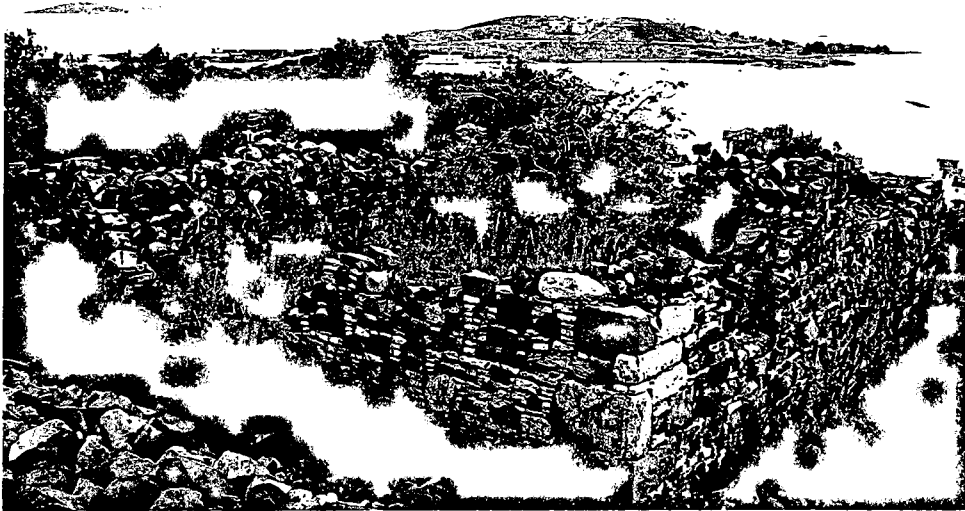
ŞEKİL 4.163 Alt avludaki iki mekanlı kare planlı yapı

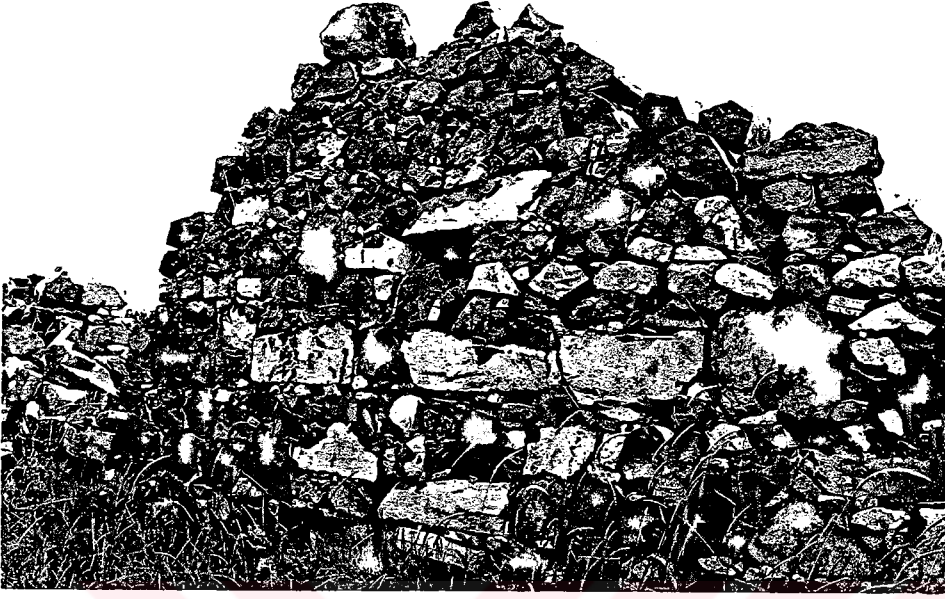
ŞEKİL 4.164 Manastırın avlu duvarı kalıntıları

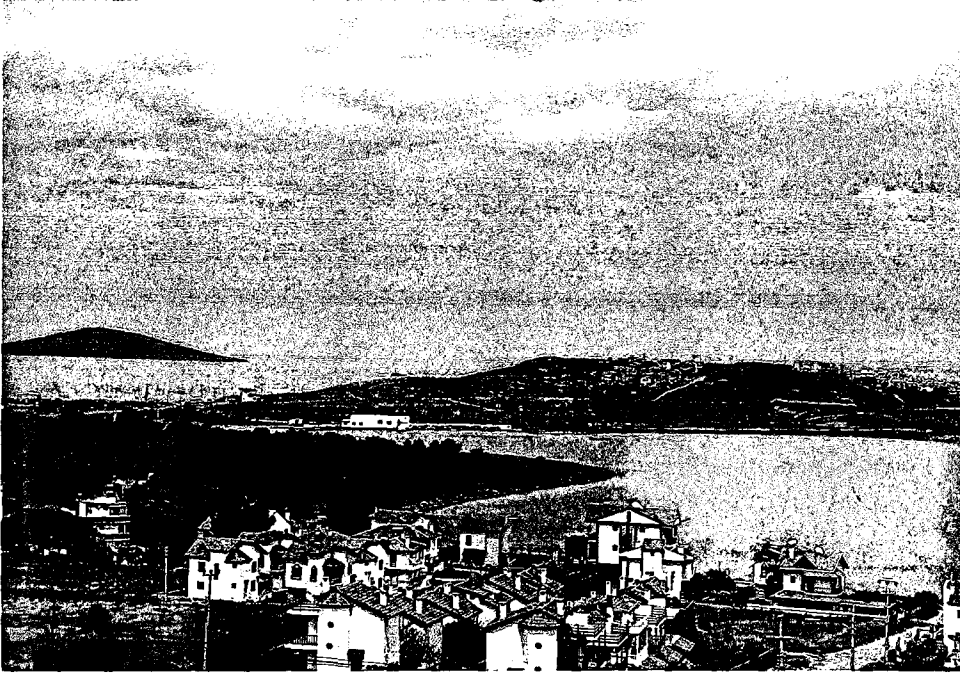
1928 tarihinde manastırın harap fakat yine de ayakta olduğu söylenmektedir. Fakat o tarihten sonra, boğazda bir yakadan diğer yakaya çalıştırılan salın çalışanları kışın damlarında ısınmak için manastırın ahşap elemanlarını yavaş yavaş götürmüşlerdir.

Manastırın duvarları 1970'li yıllara kadar yerinde kalmış fakat o tarihten sonra onlar da yavaş yavaş başka yerlerde kullanılmak üzere götürülmüştür. Fakat manastırın bulunduğu yer gezildiğinde oradaki yapının zamanında var olduğunu kanıtlayacak taşlar mevcuttur.

ŞEKİL 4.170 Profiti İlia Manastırı'nın eskiden üzerinde olduğu arazi
