**EĞİTİM BİNALARININ YAPISAL OLMAYAN  
ELEMENLARINDA DEPREM RİSKLERİNİN  
DEĞERLENDİRİLMESİ: BOLU İLİ ÖRNEĞİ**

**YÜKSEK LİSANS TEZİ  
MİMARLIK ANABİLİM DALI**

**DÜZCE, 2020**

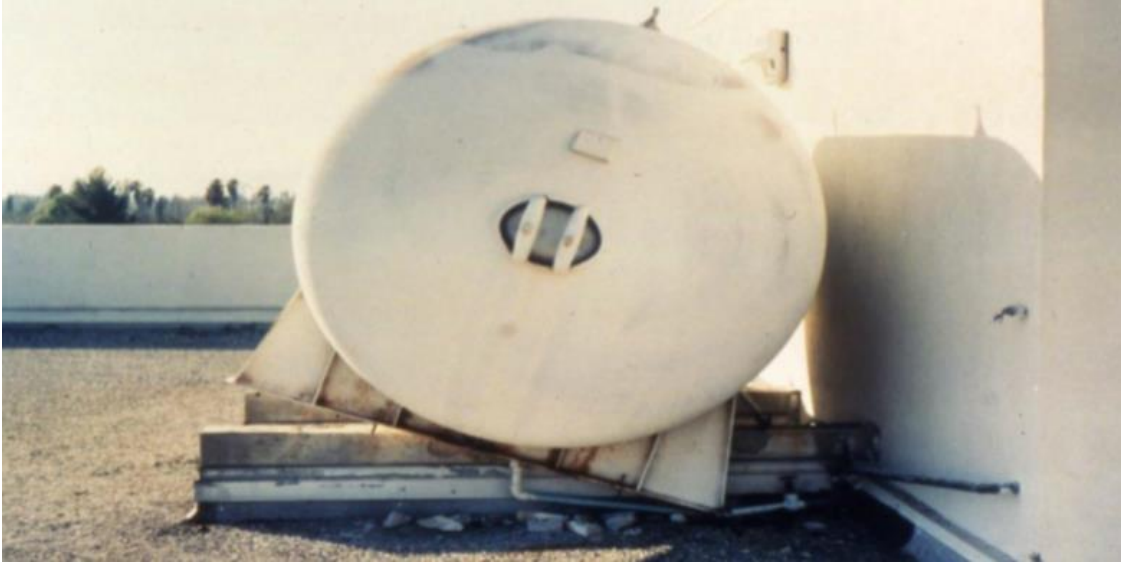
Şekil 3.5. Northridge depreminde tanktaki ankarajın eksik olması sebebiyle işlevini yerine getirememesi (FEMA, 2012).

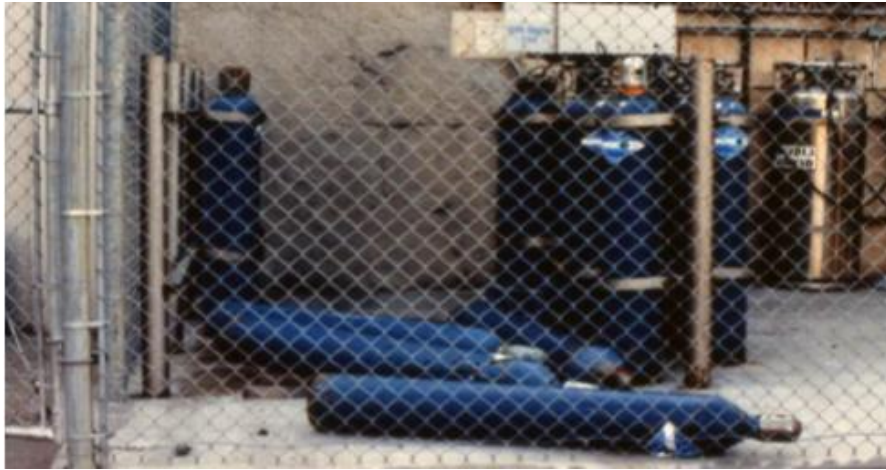
Şekil 3.6. Deprem sırasında gaz tanklarının devrilmesi (FEMA, 2012).

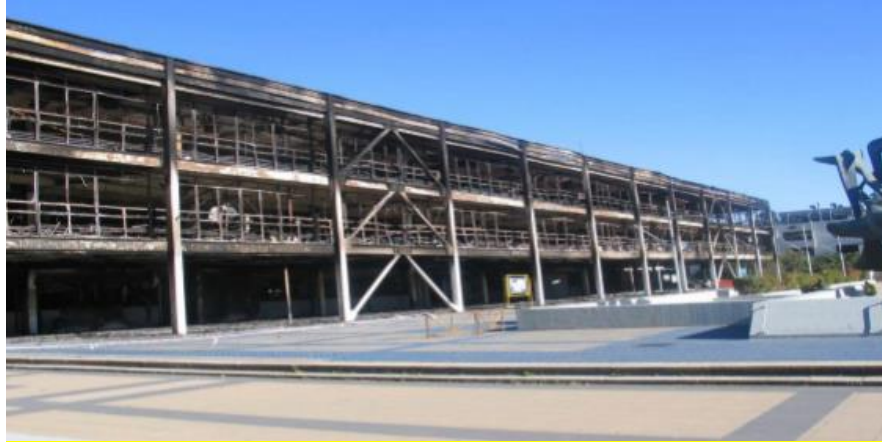
Şekil 3.7. Kimyasal maddeler bulunan tesiste meydana gelen tahribat (FEMA, 2012).

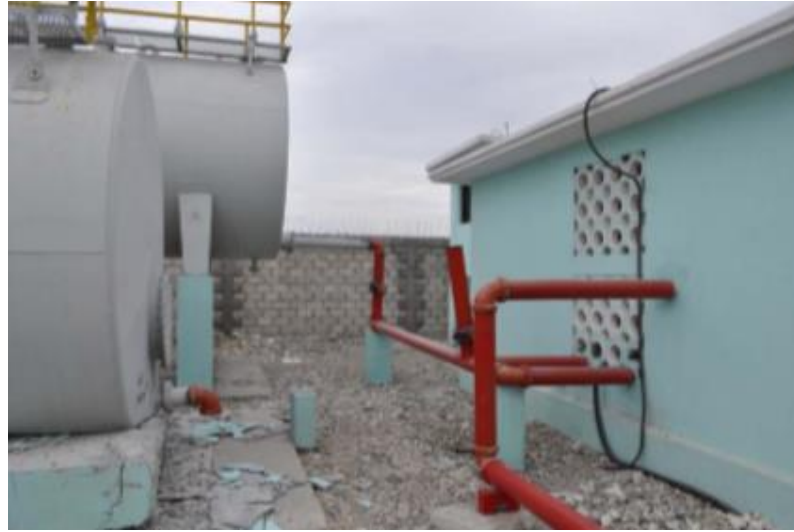
Şekil 3.9. Boru tesisatının kullanım dışı kalması.

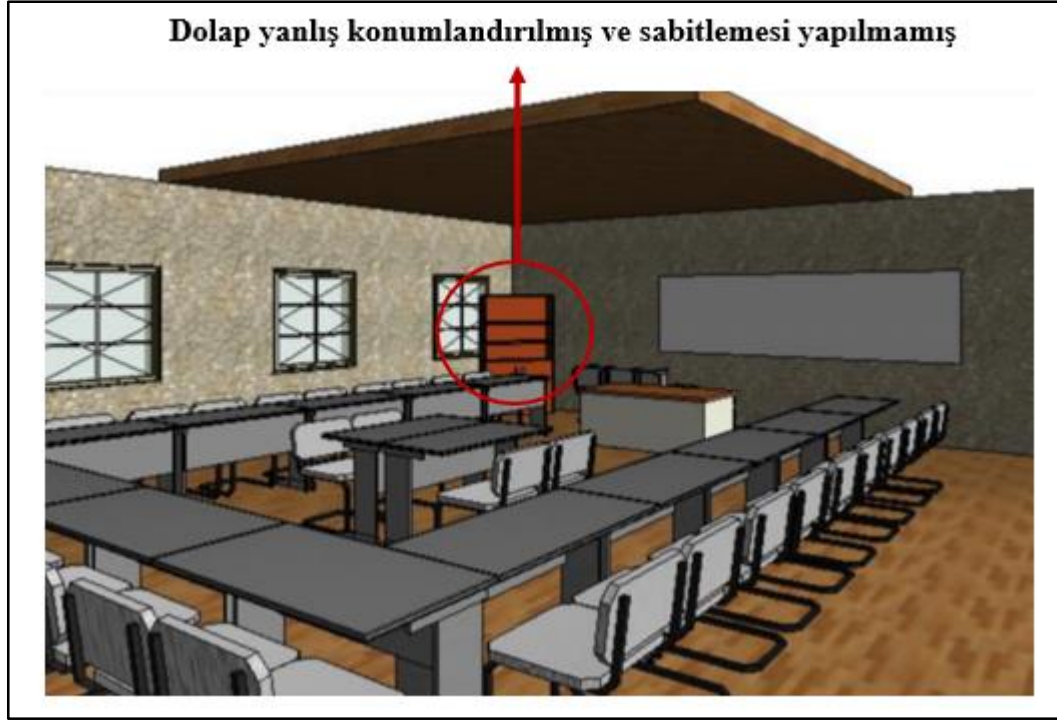
Şekil 6.30. Sınav salonunun mimari çizimi.

- Sınıf kapılarının dışarı açılmasına karşın idari kısmın ve öğretmenler odasının kapıları içeri açılmaktadır.
- Sınıf ve sınav salonunda dolapların sabitlenmesi bulunmamaktadır (Şekil 6.29). Sınav salonunun mimari çizimi şekil 6.30'da verilmiştir.

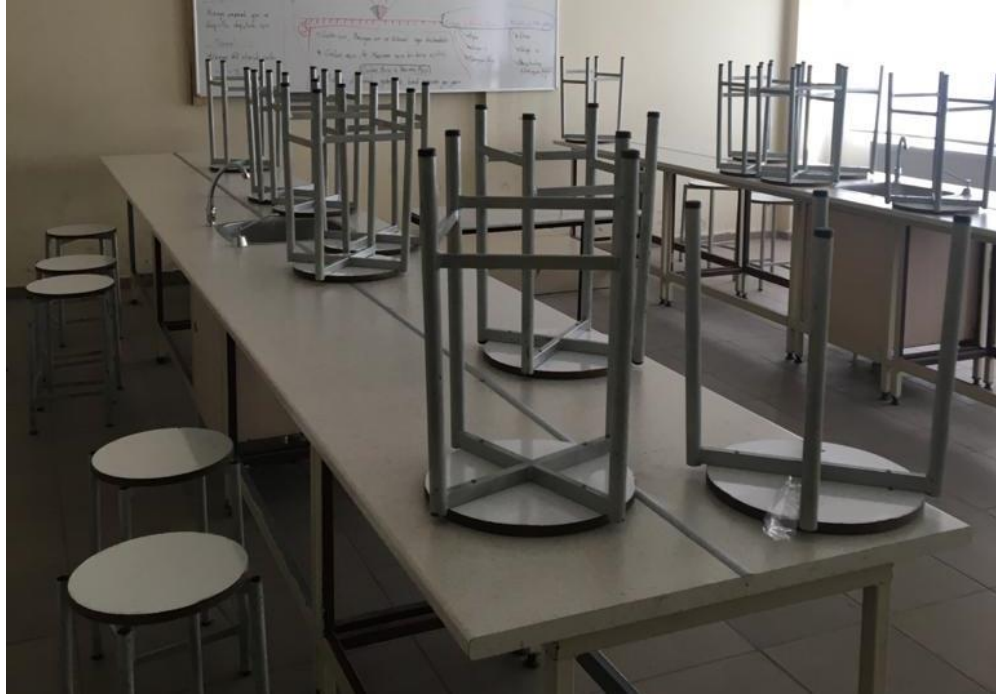
Şekil 6.40. Laboratuvar düzeni.

- Genel anlamda yangın dolapları gömülü olmasına rağmen olmayanlar da bulunmaktadır. Tehlike durumunun olmaması için gömülü olmayanlara müdahale edilmesi gereklidir.
- Sınıf ve laboratuvarlardaki dolapların sabitlemelerinde hasar görenler bulunmaktadır.
- Giriş kapısı dışarı doğru açılıyor. Ancak Rüzgarlık kapıları hem içeri hem de dışarı doğru açılmaktadır (Şekil 6.39).
- Laboratuvarda masa ve sandalye düzeni sıkışıktır (Şekil 6.40). Mimari programı ile mimari çizimi ise şekil 6.41’de verilmiştir.

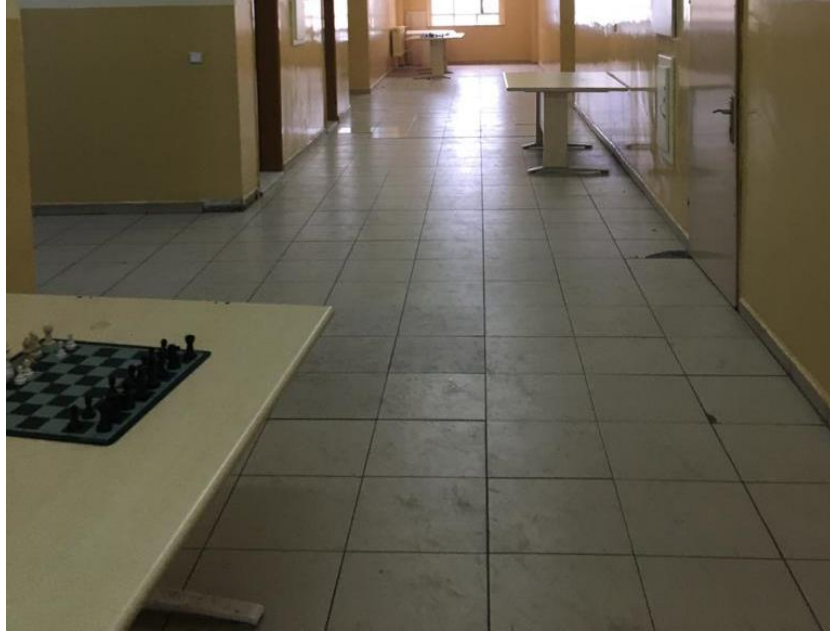
Şekil 6.49. Koridorun görünümü.

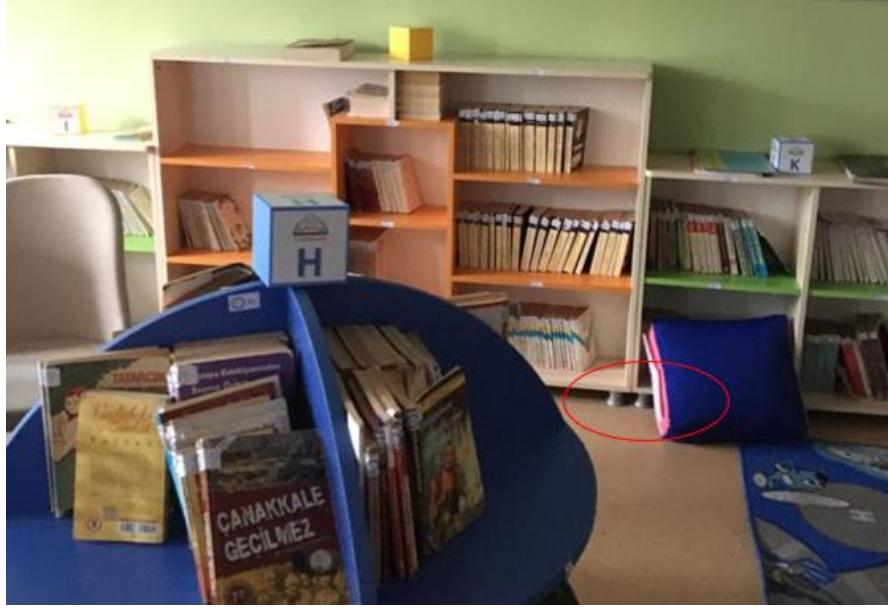
Şekil 6.50. Kütüphanede yer alan kitap rafları.

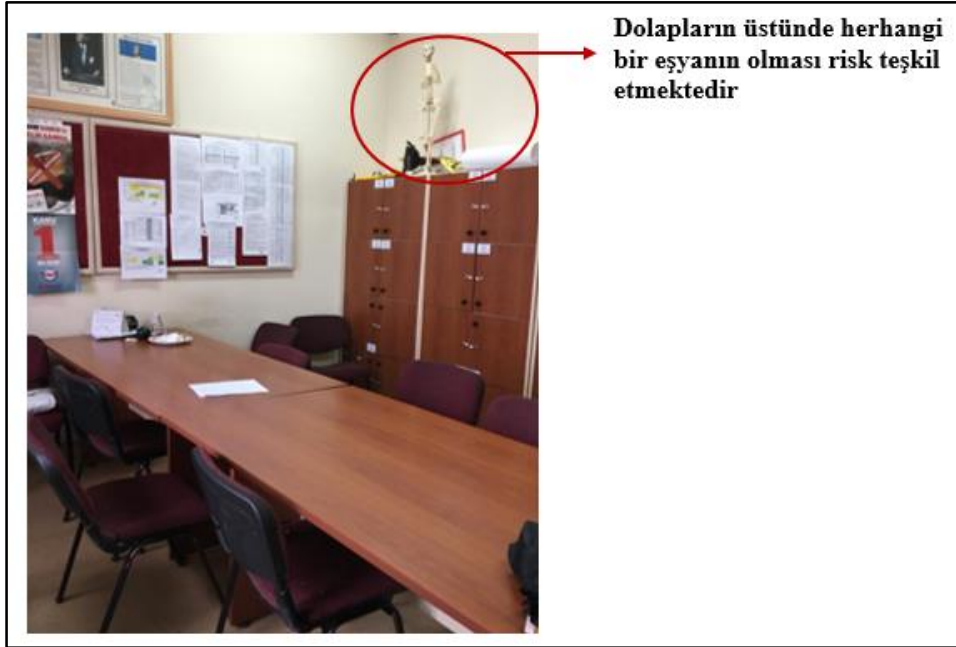
Şekil 6.51. Öğretmenler odası.

Şekil 6.52. Öğretmenlerin odasının mimari çizimi.

Şekil 6.51 ve Şekil 6.52’de görüldüğü üzere dolapların sabitlenmesi yapılmamış olup üzerlerinde olmaması gereken eşyalar bulunmaktadır. Bu durumun giderilmemesi halinde deprem sırasında veya ani sarsıntılarda zararın oluşmasına neden olabilir.

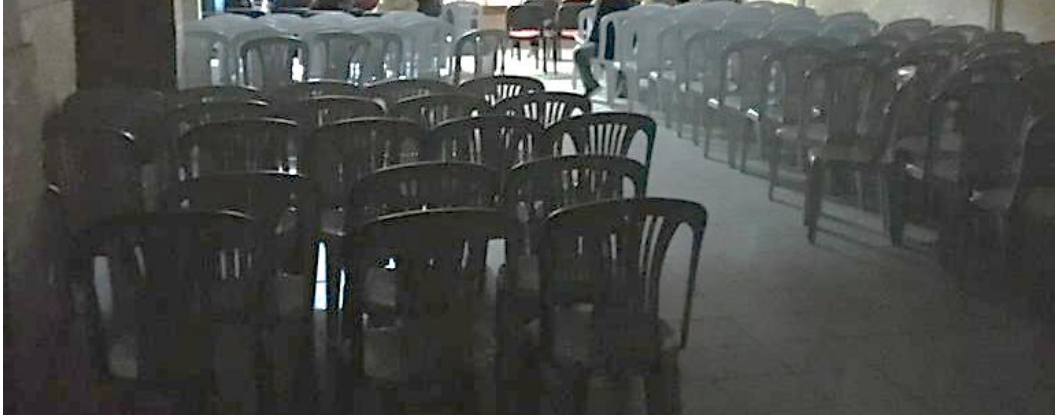
Şekil 6.53. Konferans salonu.
