**ORDU İLİ AZİZİYE MAHALLESİ  
HARUN FURTUN EVİ RESTORASYON ÖNERİSİ**

**YÜKSEK LİSANS TEZİ  
MİMARLIK**

**GAZİ ÜNİVERSİTESİ  
FEN BİLİMLERİ ENSTİTÜSÜ**

**ARALIK 2008  
ANKARA**

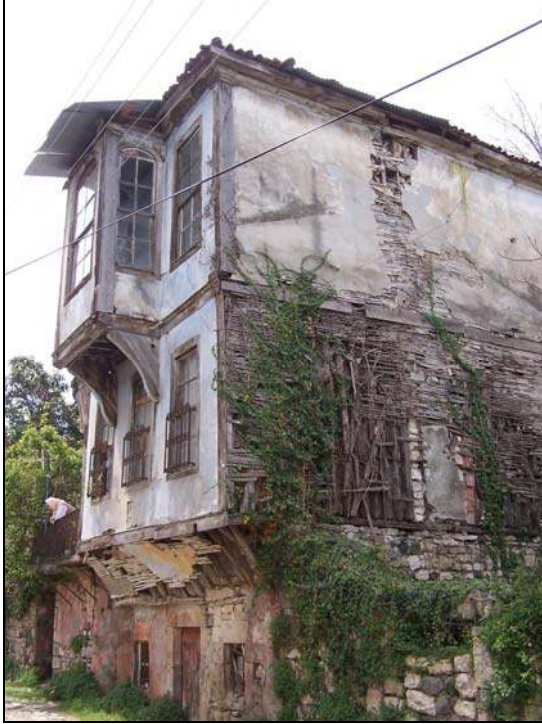
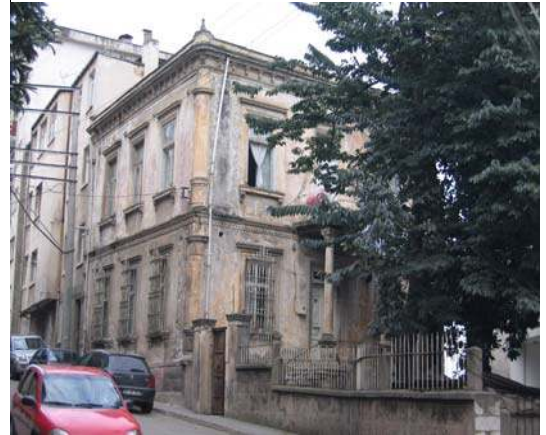
Resim 1.10.-1.11. Onarım görmemiş, bakımsız kalmış tescilli yapılar.

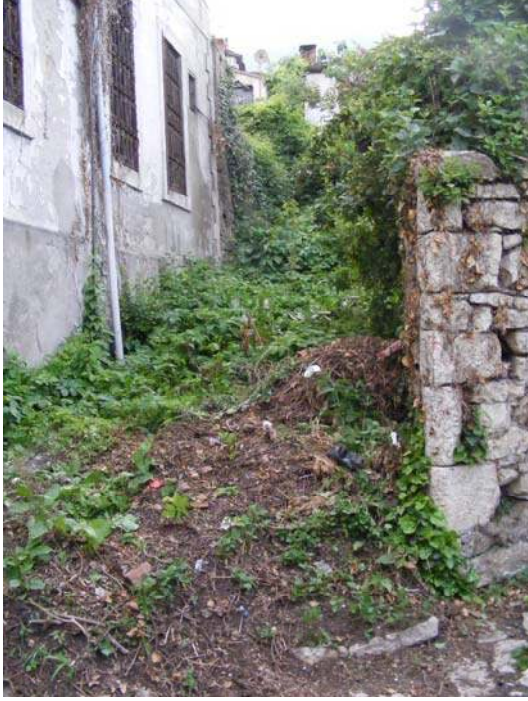
Resim 3.18. Yapının sağ yan cephesindeki duvarları yıkık WC mekanı

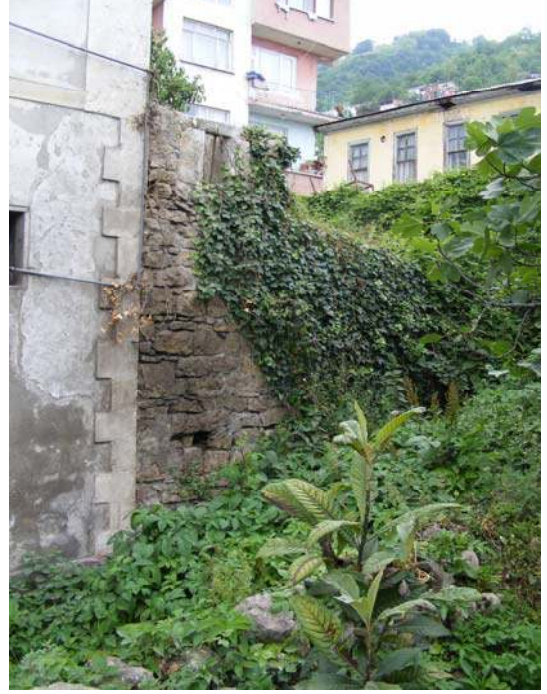
Resim 3.19. Sağ yan cephedeki toprak, çöp, moloz yığıntısı

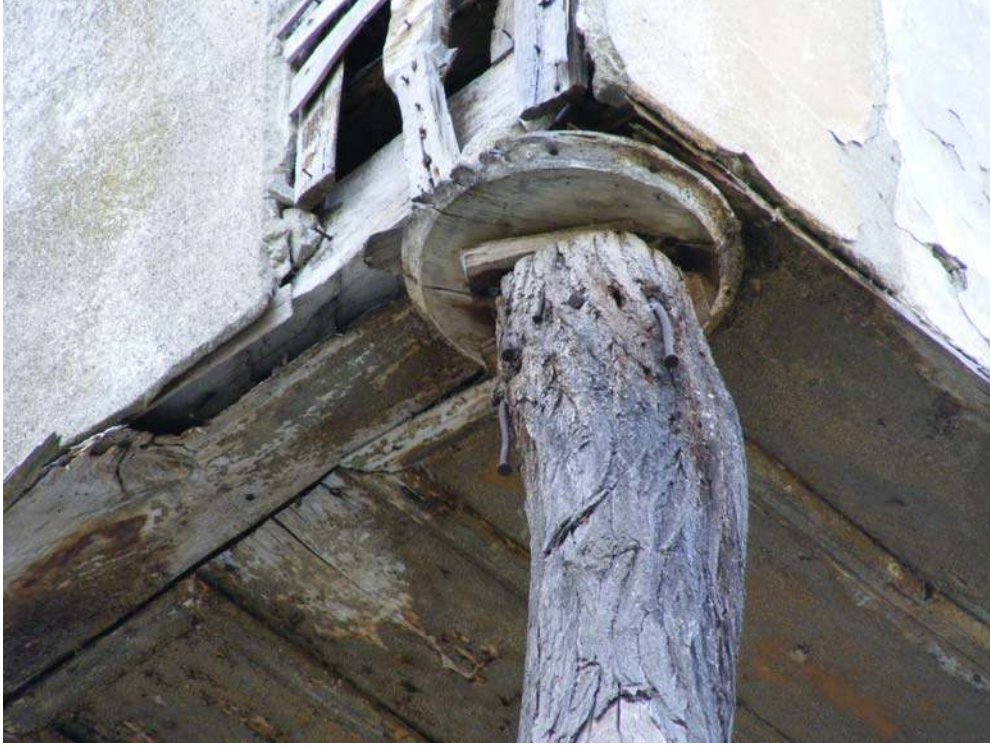
Resim 3.21. Ahşap dikmelerden sol taraftakinin yerine konulan ağaç gövdesi

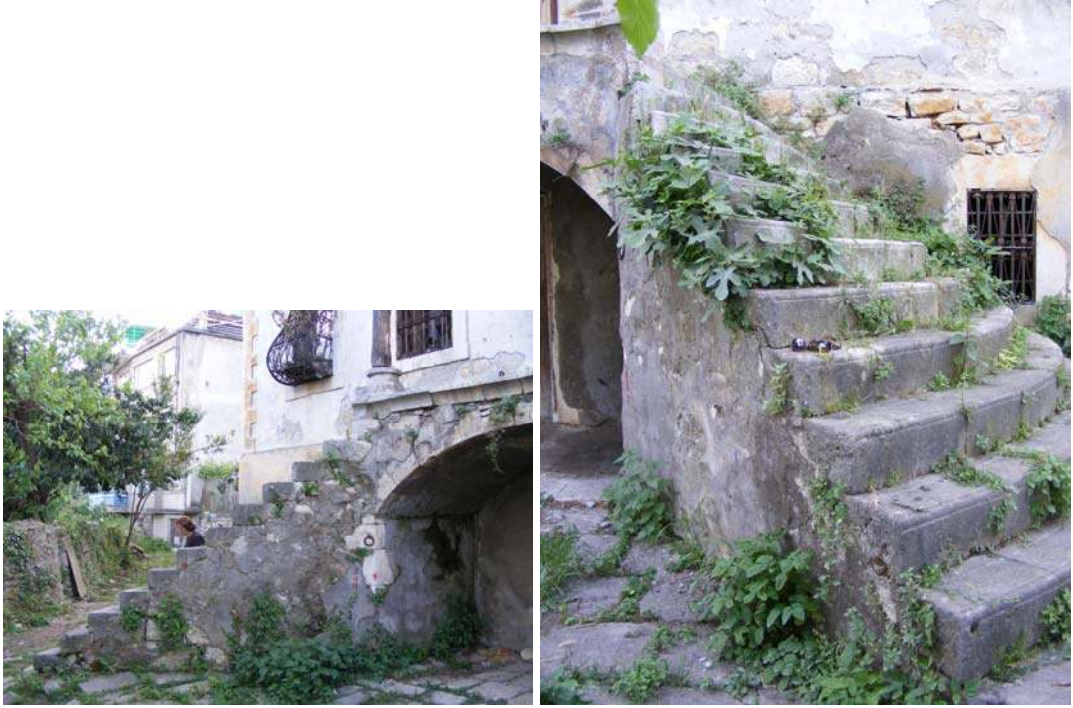
| GÜNEYDOĞU<br>CEPHE | | | | |
|---|---|---|---|---|
| <b>DV1</b><br>BODRUM<br>KAT<br>uzunluk: 1048<br>cm<br>malzeme:<br>kabayonu<br>taş+sıva | M1<br><br>DV1 | 26 (b) x 22 (r) x<br>13 adet<br><br>1048 cm | Yonu taşı merdiven<br>basamakları kısmen bozuk<br><br>Moloz taş duvar özgünlüğü<br>korunmuş ancak yer yer sıva<br>dökülmeleri mevcuttur. | M2 özgün<br><br>Duvar özgün |

Resim 3.24-3.25. Furtun Evi'nin güneydoğu (ön) cephesindeki çift kollu merdivenin sol ve sağ tarafı

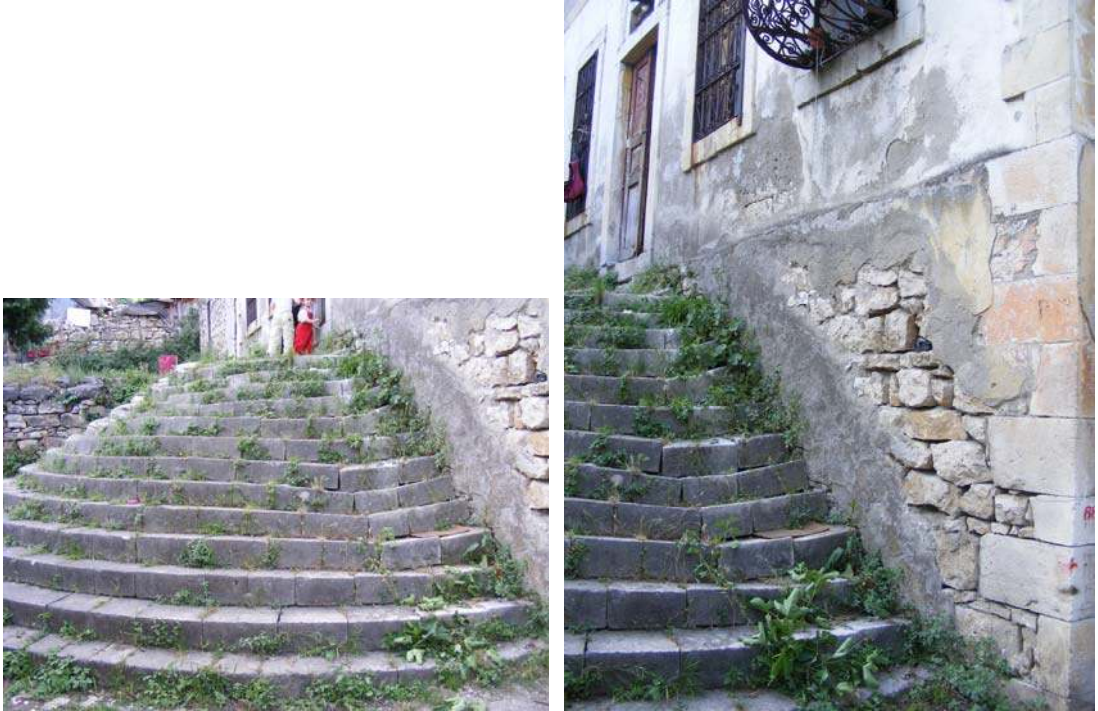
| GÜNEYBATI<br>CEPHE | | | | |
|---|---|---|---|---|
| <b>DV1</b><br>BODRUM KAT<br>uzunluk: 705 cm<br><br>malzeme:<br>kabayonu<br>taş+sıva | M2<br><br>DV1 | 26 (b) x 20 (r) x<br>14 adet<br><br>705 x 280 cm | Yonu taşı merdiven<br>basamakları kısmen çökmüş<br>ve bozuk durumda<br><br>Moloz taş duvar özgünlüğü<br>korunmuş ancak yer yer<br>sıva dökülmeleri mevcuttur. | M2 özgün<br><br>Duvar özgün |

Resim 3.26-3.27. Furtun Evi'nin güneybatı (yan) cephesindeki merdiven basamakları

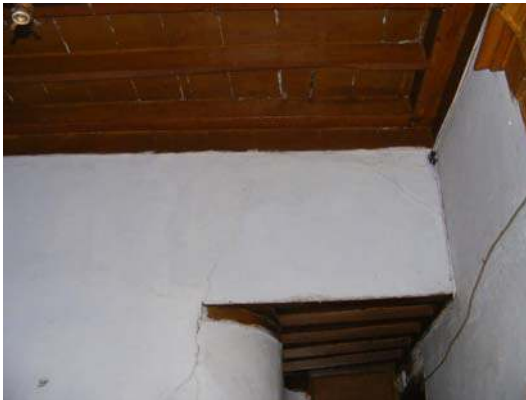
Resim 3.47. 102 sofa'nın tavanı ve tavanı ve sonradan eklenmiş duvarı

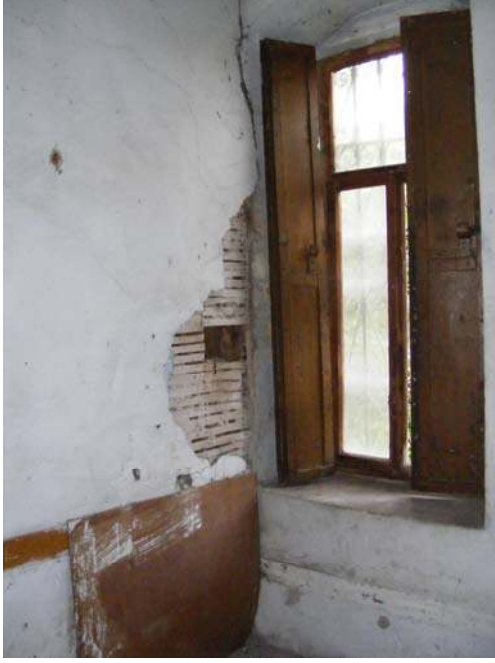
| ZEMİN KAT | | | | |
|---|---|---|---|---|
| <b>DV4</b><br>kalınlık: 15 cm<br>uzunluk: 381 cm<br>malzeme: ahşap bagdadi+sıva | | | Duvar konstrüksiyonunda seğim var.<br><br>Sıvada çatlak ve dökülmeler var | Duvar özgün |

Resim 3.49. Z03-odanın DV4 duvarı

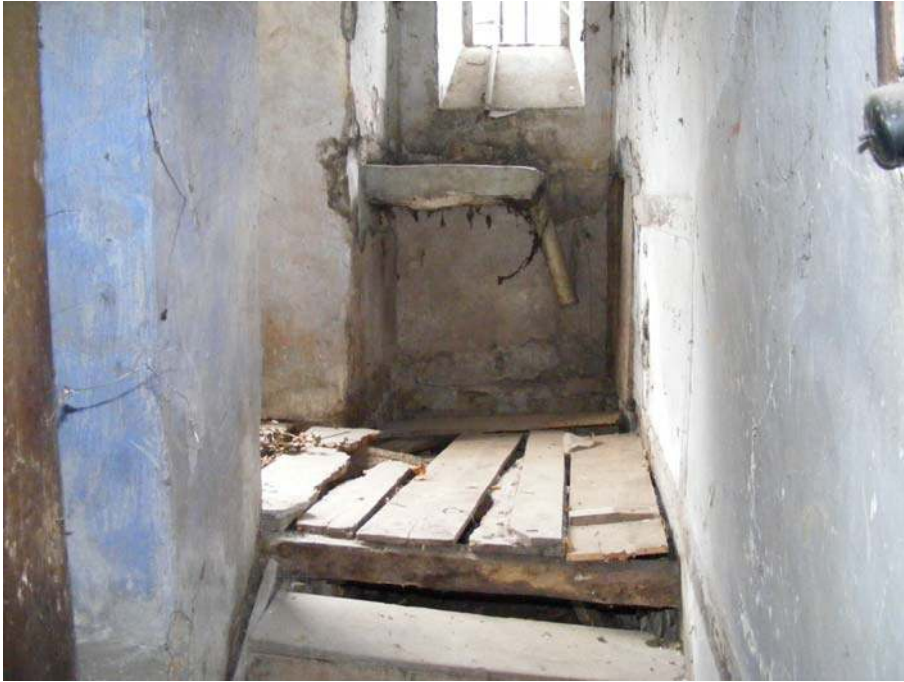
Resim 3.65. Z01-C numaralı holden geçilerek ulaşılan abdesthanenin (Z08) kırılmış  
döşemesi ve bozuk ahşap kaplaması

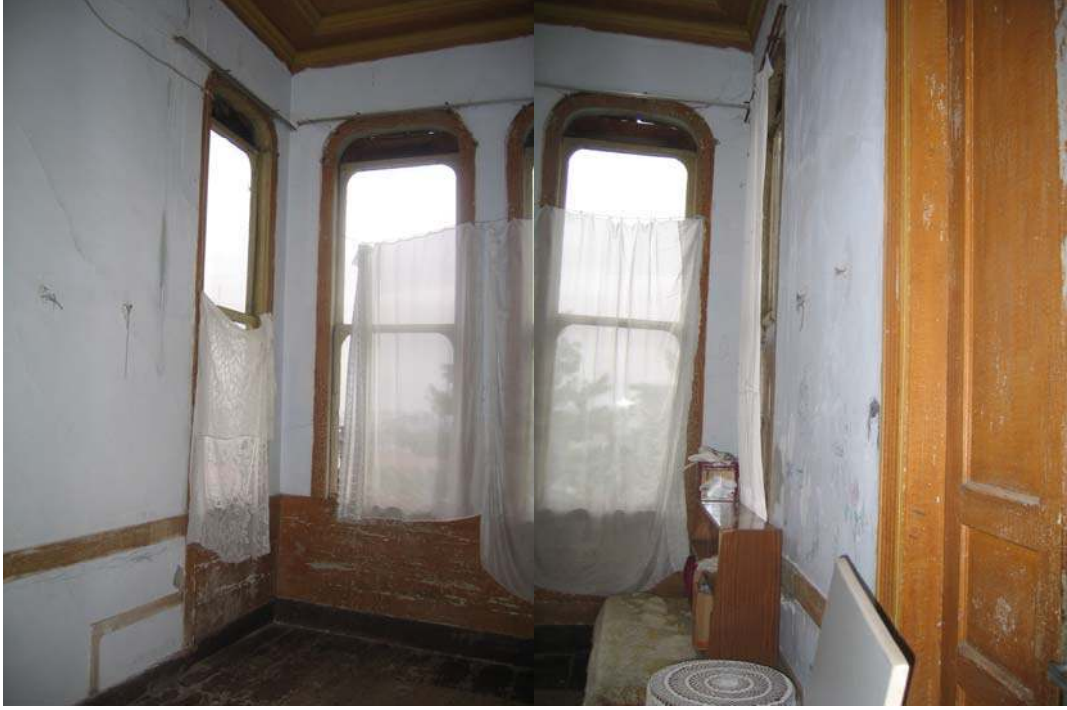
Resim 3.77. 102-Sofa pencereleri (P10), (K14) kapısı ve sedir izi

| 1. KAT | | | | |
|---|---|---|---|---|
| <b>DV1</b><br><br>kalınlık: 15 cm<br><br>uzunluk: 589 cm<br><br>malzeme: ahşap<br>bagdadi+sıva | K14<br><br>P10 | 115 x 252 cm<br><br>93 x 245 cm | Sıvada çatlaklar ve<br>dökülmeler var.<br><br>Pencere<br>doğramalarında<br>nemden kaynaklanan<br>çürümeler var. | Duvar özgün<br><br>K14 özgün<br><br>P10 değişmiş |
| <b>DV2</b><br><br>kalınlık: 25 cm<br><br>uzunluk: 295 cm<br><br>malzeme: ahşap<br>bagdadi+sıva | P10<br><br>P10 | 97 x 244 cm<br><br>98 x 245 cm | Sıvada çatlaklar ve<br>dökülmeler var.Duvar<br>konstrüksiyonunda<br>bozulmalar mevcut.<br>Pencere<br>doğramalarında<br>nemden kaynaklanan<br>çürümeler var. | Duvar özgün<br><br>P10 değişmiş<br><br>P10 değişmiş |
| <b>DV3</b><br><br>kalınlık: 15 cm<br><br>uzunluk: 589 cm<br><br>malzeme: ahşap<br>bagdadi+sıva | P10<br><br>K14 | 93 x 239 cm<br><br>115 x 248 cm | Sıvada çatlaklar ve<br>dökülmeler var.<br><br>Pencere<br>doğramalarında<br>nemden kaynaklanan<br>çürümeler var. | Duvar özgün<br><br>P10 değişmiş<br><br>K14 özgün |

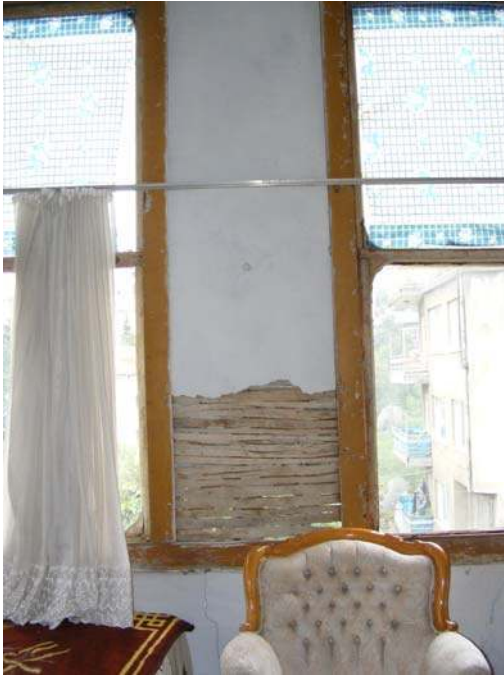
Resim 3.89. 105-oda pencereleri (P9) ve DV2 duvarı

| 1. KAT | | | | |
|---|---|---|---|---|
| <b>DV2</b><br><br>kalınlık: 25 cm<br>uzunluk: 408 cm<br>malzeme: ahşap<br>bagdadi+sıva | P9<br><br>P9 | 90 x 232 cm<br><br>90 x 229 cm | Sıvada çatlaklar ve<br>dökülmeler var.Duvar<br>konstrüksiyonunda<br>bozulmalar mevcut.<br>Pencere<br>doğramalarında<br>nemden kaynaklanan<br>çürümeler var. | Duvar özgün<br><br>P9 özgün değil<br><br>P9 özgün değil |
